志賀原子力発電所2号炉の新規制基準適合性審査に係る
現地調査資料

2021年11月18, 19日

敷地内断層の評価の概要

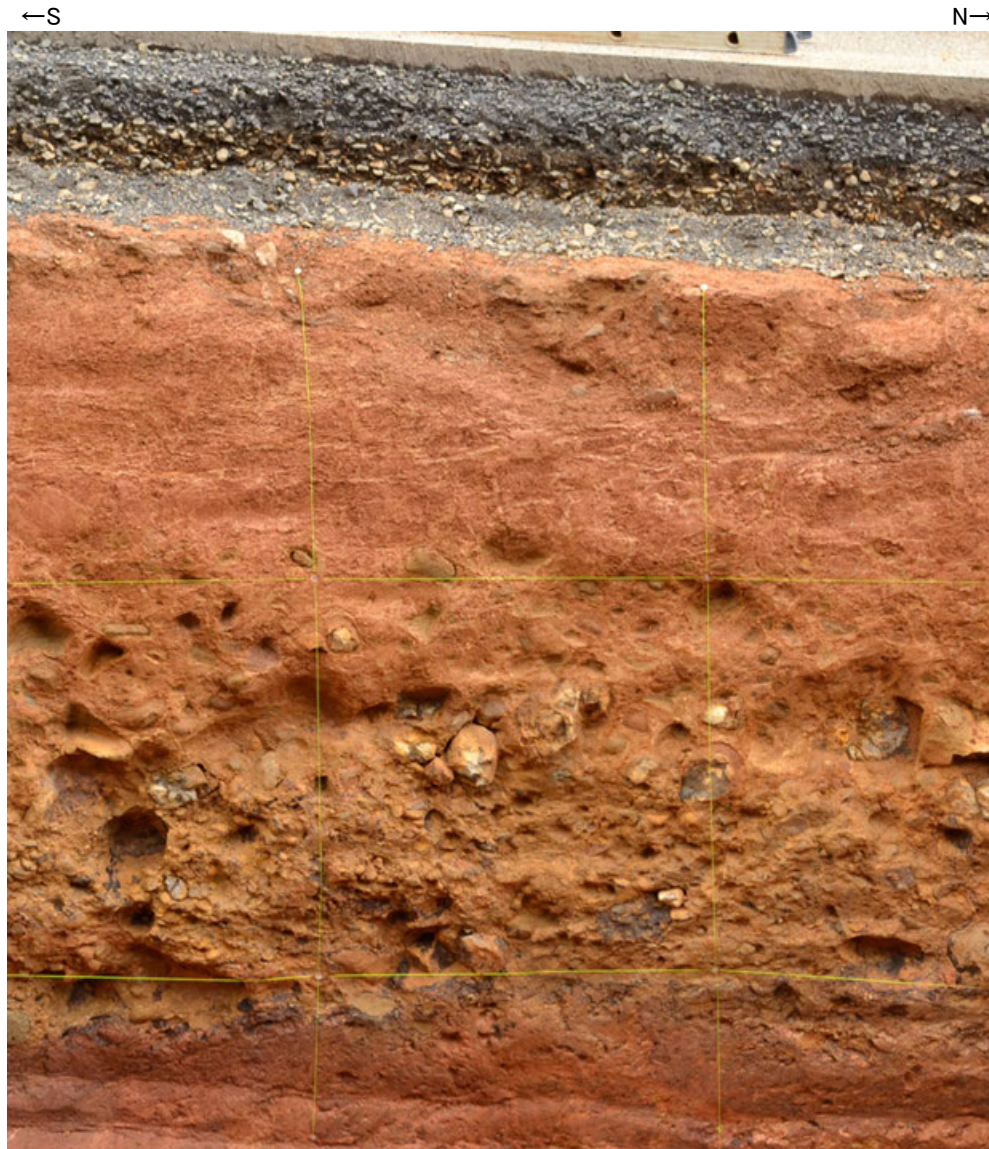
西壁面拡大写真(S-1等を加筆)

—— 主せん断面
- - - 不明瞭な主せん断面

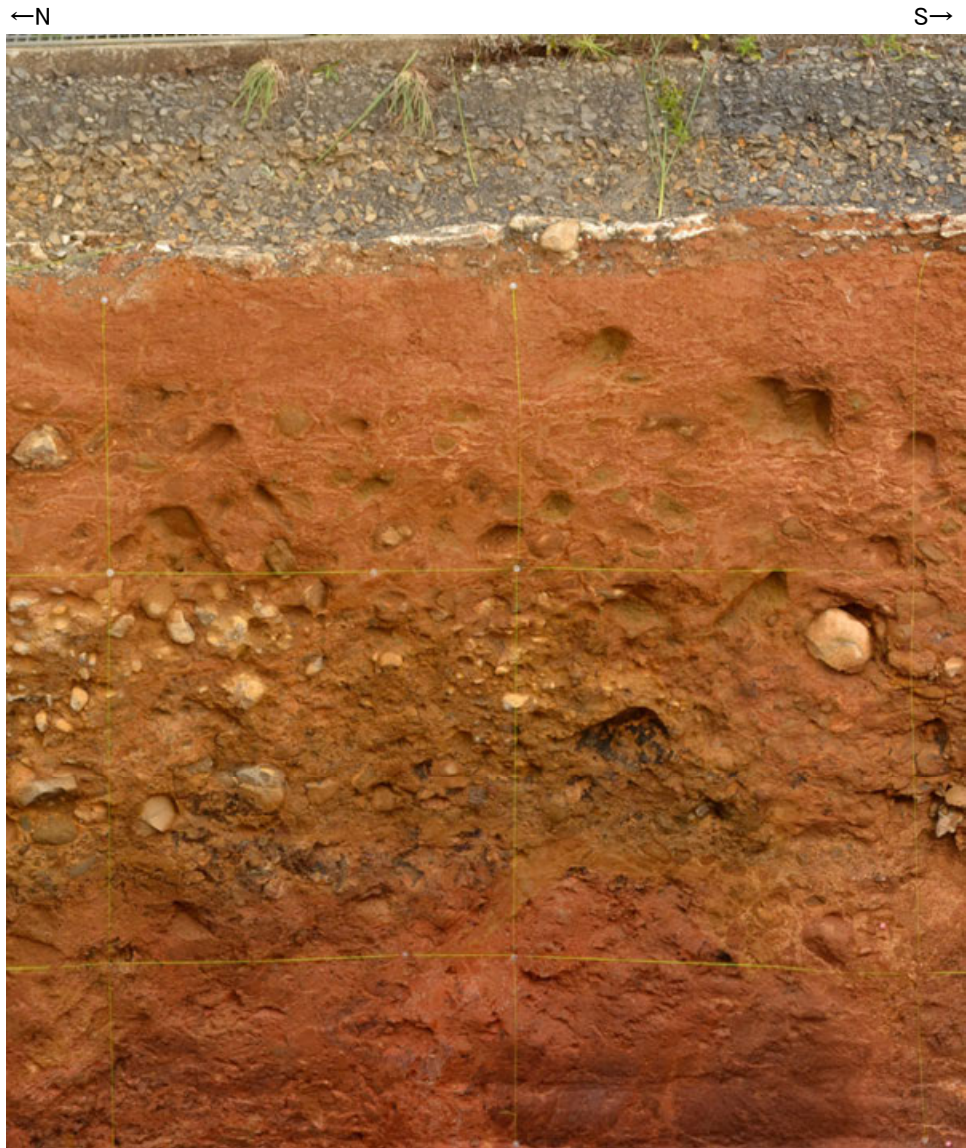
東壁面拡大写真(S-1等を加筆)

— 主せん断面
- - - 不明瞭な主せん断面

↑
S-1

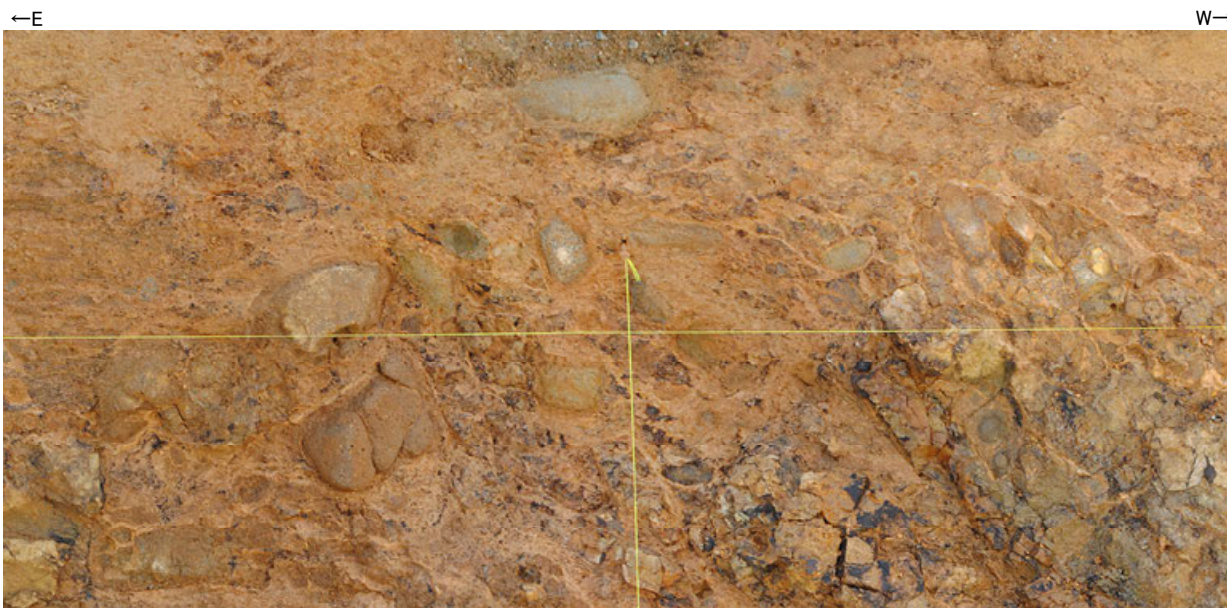
B. 南面調査箇所

- ・ S-2・S-6付近の岩盤上面(図中青点線)の凹部には、M I 段丘堆積物が入り込むように堆積している。
- ・ 凹部を挟んで両側のM I 段丘堆積物の基底は、ほぼ同じ高さである。
- ・ S-2・S-6直上のM I 段丘堆積物中には、せん断面は認められない。
- ・ S-2・S-6上方のM I 段丘堆積物中の凹部には、西側の岩盤面に対してアバットする堆積構造(図中黄点線)が認められ、この堆積構造に乱れは認められない。

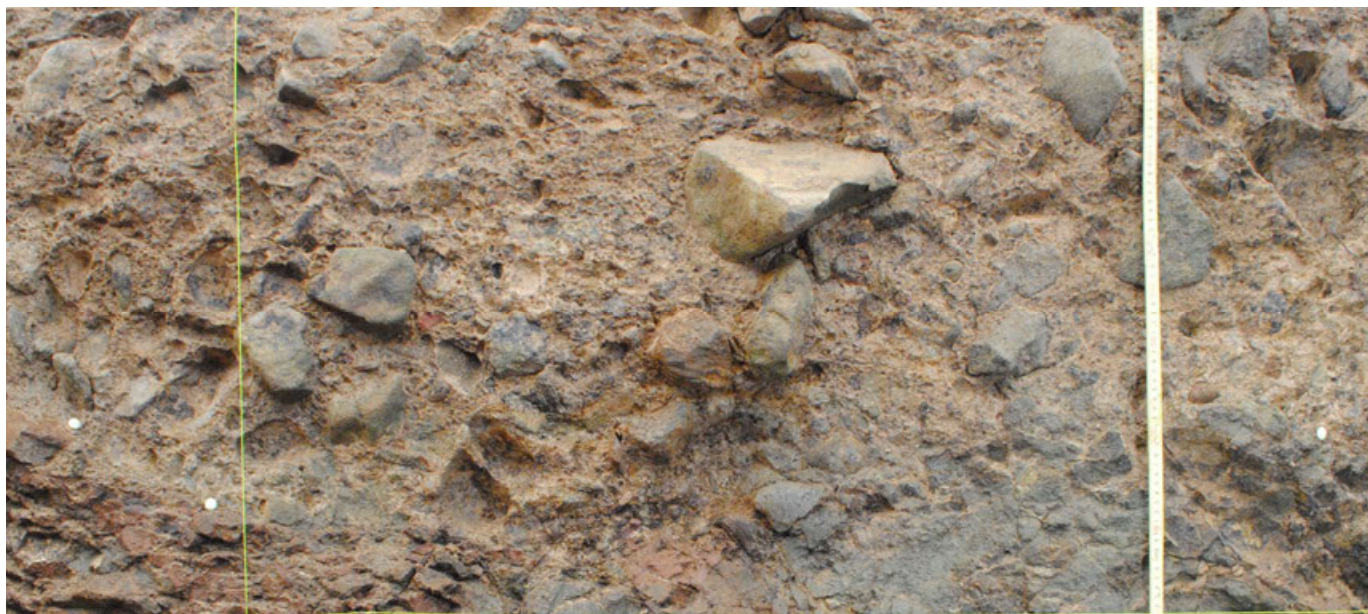
南面調査箇所 拡大写真

- ・岩盤直上を覆うシルト混じり砂礫層基底には段差が認められるものの、礫の定向配列は認められない。
- ・S-2・S-6直上のシルト混じり砂礫層中には、せん断面は認められない。
- ・S-2・S-6上部に認められる段差を断層運動に伴う段差として考えた場合、相対的に東落ちとなるものの、S-2・S-6の北方延長である北面では東落ちの段差形状は認められない※。

※南面においては、断層を挟んで左右で岩種が異なる。安山岩(均質)は安山岩(角礫質)に比べて硬いことから、この段差は、岩盤の硬軟の差による侵食の影響と判断される。

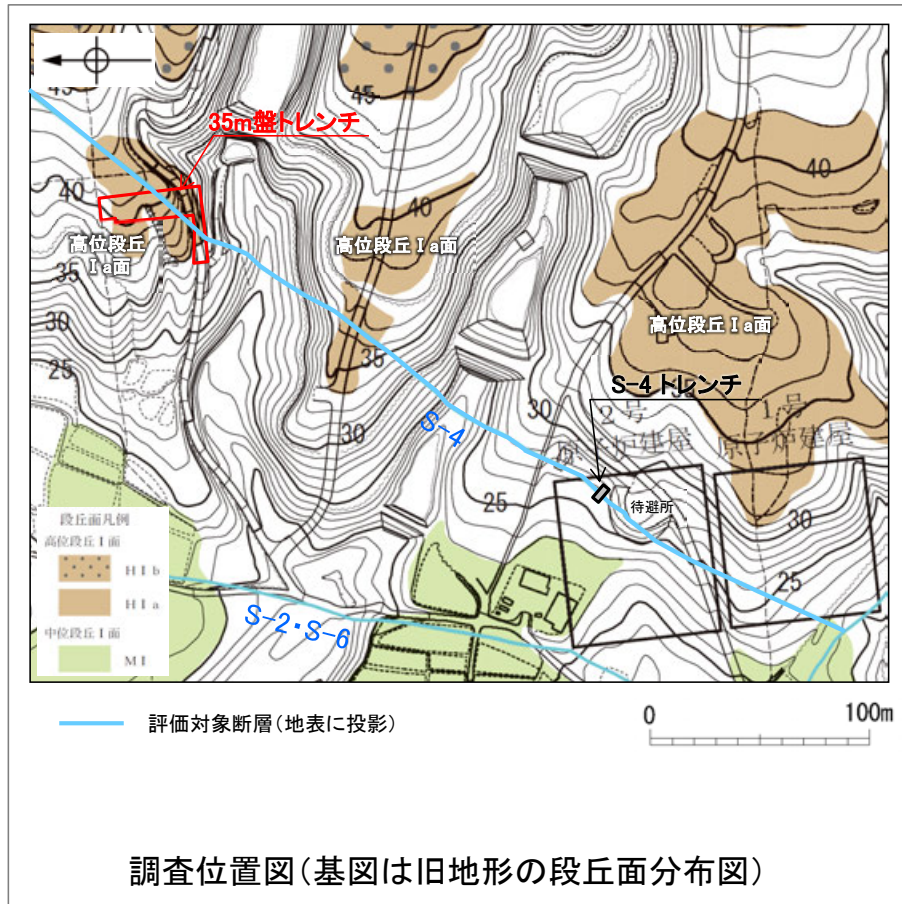
断層 S-4
写真 (35m盤トレンチ(B) 北面)

- S-4の活動性評価を行うため、高位段丘 I a面を判読した位置において、トレンチ調査(35m盤トレンチ)を実施した。
- 35m盤トレンチにおいて、幅2~20cmの固結した破碎部及び幅フィルム状~3cmの粘土状破碎部からなるS-4を確認。
- 基盤の安山岩(角礫質)の上位には、下位からH I a段丘堆積物、赤色土壌、赤褐色土壌が分布する。
- S-4は基盤直上のH I a段丘堆積物に変位・変形を与えていない。

○以上のことを踏まえると、S-4の最新活動は、H I a段丘堆積物の堆積以前である。

断層 S-4
N40° W/66° SW N30° E/64° NW (走向は真北基準)
スケッチ (35m盤トレンチ(B) 北面)
