海岸部の調査結果 —海岸部露岩域の調査—

○海岸部露岩域の調査において、K-1～K-11の11本を長さ50m以上の連続性を有する破砕部(断層)として抽出した。

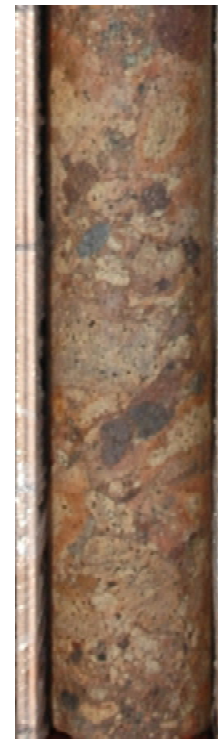
岩種	産状
安山岩(均質)	岩相が比較的均質な安山岩質溶岩。暗灰色を呈し、緻密で堅硬である。節理は比較的多く認められる。岩石組織は一様である。
安山岩(角礫質)	角礫状を呈する安山岩質溶岩。暗灰色ないし赤褐色を呈し、安山岩の大小の礫を含む。基質は比較的堅硬である。また、節理も少なく塊状であり、礫と基質の境界は不明瞭な場合が多い。
凝灰角礫岩	節理が少なく塊状で、色調の異なる安山岩質の小礫から中礫を含み、礫と基質の境界は明瞭であり密着している。また、堆積構造が認められる場合がある。

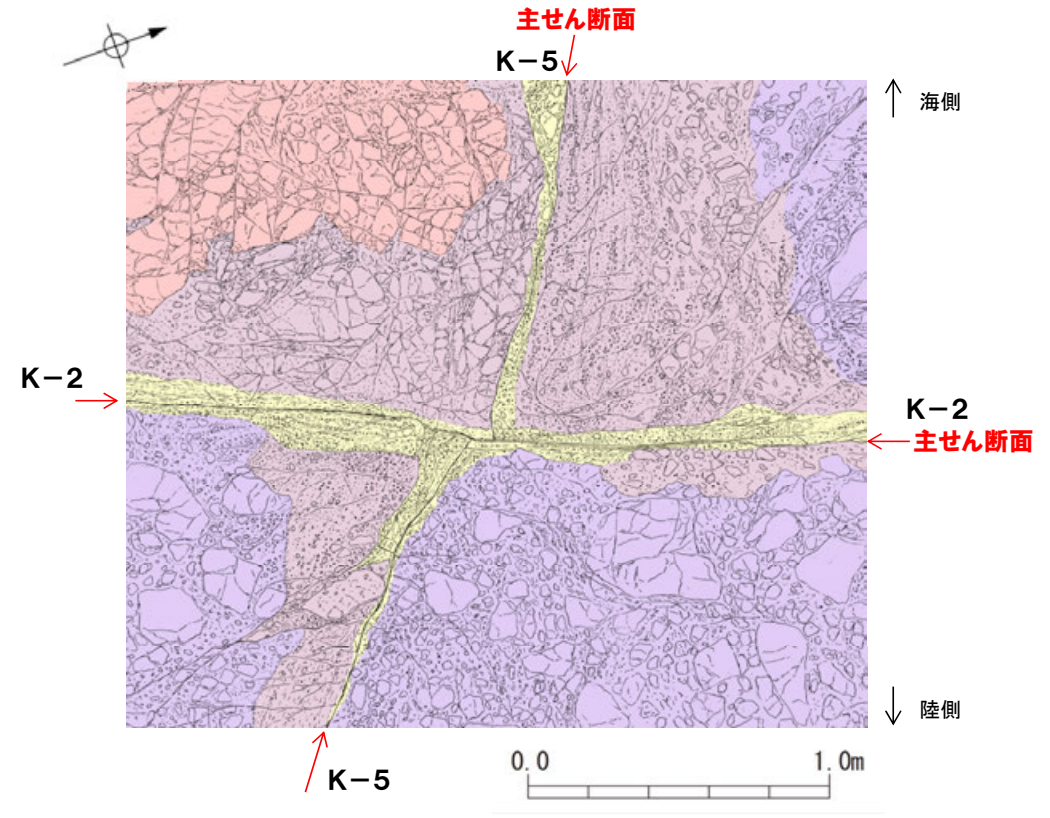
K-2とK-5の会合部付近の状況(写真)

- ・会合部陸側のK-5の破碎部は、K-2の破碎部の一部を切断している(次頁右図中 **—**)。また、K-5の破碎部中の礫は、K-2から離れた場所では主せん断面とほぼ平行に配列しているが(次頁右図中 **v**)、K-2の主せん断面付近で、礫の配列は北側に湾曲する(次頁右図中 **vi**)。
- ・会合部海側のK-5の破碎部中の礫は、K-2から離れた場所では主せん断面とほぼ平行に配列する(次頁右図中 **vii**)が、K-2との会合部付近では、礫の配列等の内部構造は不明瞭となる(次頁右図中 **viii**)。
- ・K-2の破碎部中の礫は、会合部陸側の一部がK-5の破碎部に切断されている部分を除いては、ほぼ主せん断面に平行に配列する。

- K-5の主せん断面が会合部陸側、海側ともK-2の主せん断面まで連続し、会合部陸側ではK-5の破碎部がK-2の破碎部の一部を切断している状況が確認できることから、K-5がK-2を切断した時期があったと考えられる。
- 一方、K-5の主せん断面はK-2の主せん断面を境に見かけ右に約20cmずれているが、K-2の主せん断面はずらされずにほぼ直線的に分布し、K-2の破碎部を一部切断している会合部陸側のK-5の破碎部中の礫の配列がK-2の主せん断面付近では北側へ湾曲している。このことを踏まえると、この会合部の断層の最新活動は、K-2の見かけ右横ずれの動きによりK-5の主せん断面がずらされ、K-5の破碎部にその痕跡を残したと判断される。
- また、この見かけの右横ずれの運動方向は、K-2の運動方向(条線方向から右横ずれの傾向が見られる(P.4-11))とも整合している。

- ・K-4は、K-2の破砕部全体に切断されていることから、K-2が形成されて以降繰り返し切断され、累積的な変位により、現在は会合部陸側にK-4に対応する断層が確認できない状況になっていると考えられる。
- ・一方、K-5は、K-2の破砕部の一部を切断しているが、K-2の主せん断面には切断されている。つまり、K-5はK-2の主せん断面形成時に切断され、累積的な変位が見られないことから、会合部付近にK-5に対応する断層があると判断される。

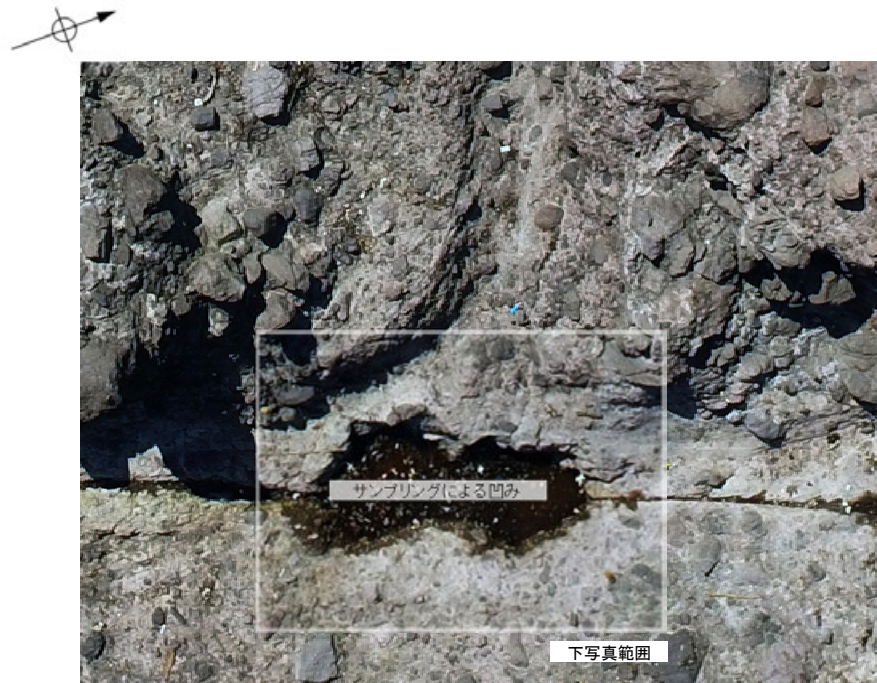
K-2とK-4の会合部付近の状況

OK-2の海側にK-4が分布し、K-2とK-4の会合部においては、会合部の交差角は高角である。左下に会合部の写真を、右下にスケッチを示す。

- ・K-4の主せん断面は、K-2の破砕部を境に認められなくなり、K-2の破砕部との会合部付近(次頁左図中—)で南側に湾曲する(次頁左図中 i)。
- ・会合部陸側には、K-4に対応する断層は認められない*。
- ・K-2の主せん断面は、全体的にほぼ直線的に分布する(次頁左図中 ii)。

- ・K-4の破砕部中の礫は、K-2から離れた場所では主せん断面とほぼ平行に配列し(次頁左図中 iii)，K-2の破砕部付近では、南側に湾曲する(次頁左図中 iv)。
- ・K-2の破砕部は、K-4の破砕部に切断されず、K-2の破砕部中の礫は、ほぼ主せん断面に平行に配列する。

- K-4の主せん断面及び破砕部がK-2の破砕部を切断している状況が確認できないことから、K-4がK-2を切断した時期はない。
- 一方、K-4の主せん断面はK-2の破砕部との会合部付近で南側に湾曲するが、K-2の主せん断面はほぼ直線的に分布すること、K-4の破砕部中の礫がK-2の破砕部付近では南側へ湾曲することから、この会合部の断層の最新活動は、K-2の見かけ右横ずれの動きによりK-4の主せん断面が引きずられ、K-4の破砕部中にその痕跡を残したと判断される。

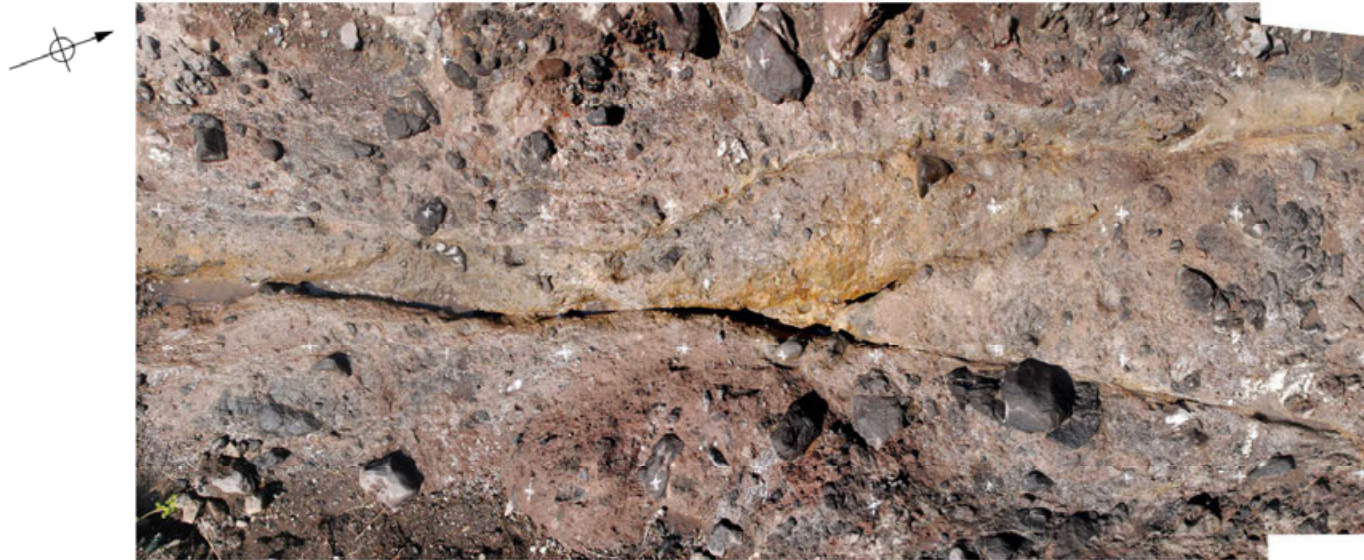
K-2とK-1の会合部付近の状況 (写真)

○ K-2の海側にK-1が分布し、K-2とK-1の会合部においては、会合部の交差角は低角であり、K-1の破碎部は、K-2の破碎部と斜交して分布する。下に会合部の写真及びスケッチを示す。

- ・K-1の破碎部中の礫は、K-2から離れた場所では主せん断面とほぼ平行に配列する(次頁左図中 iii)が、K-2との会合部付近で、礫の配列等の内部構造は不明瞭となり、K-2の破碎部との明瞭な区分ができない(次頁左図中 iv)。
- ・K-2の破碎部中の礫は、ほぼ主せん断面に平行に配列する。

- K-1の破碎部中の礫の配列がK-2の会合部付近では不明瞭となるものの、K-1の主せん断面がK-2の主せん断面まで連続することが確認できることから、K-1がK-2を切断した時期があった可能性がある。
- 一方、K-1の主せん断面はK-2の主せん断面との会合部付近で南側に湾曲するが、K-2の主せん断面はほぼ直線的に分布することから、この会合部の断層の最新活動は、K-2の見かけ右横ずれの動きによりK-1の主せん断面が引きずられた可能性がある。
- ただし、上記は主せん断面の分布のみからの推定であり、K-1とK-2の内部構造の関係が確認できない。

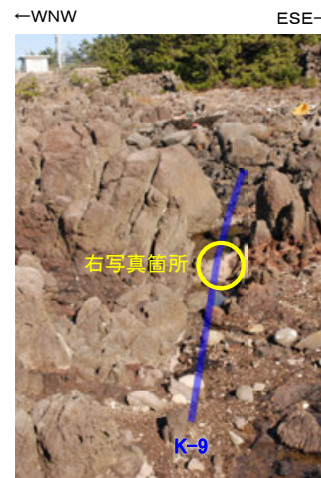
K-9写真 遠景

- ・概ね南北走向(一般走向N10° E), 東傾斜(88° SE※)で, 全長40m~120mである。
- ・破砕部は, 固結した破砕部からなる。
- ・破砕部の幅は平均7cm(最大12cm)である。

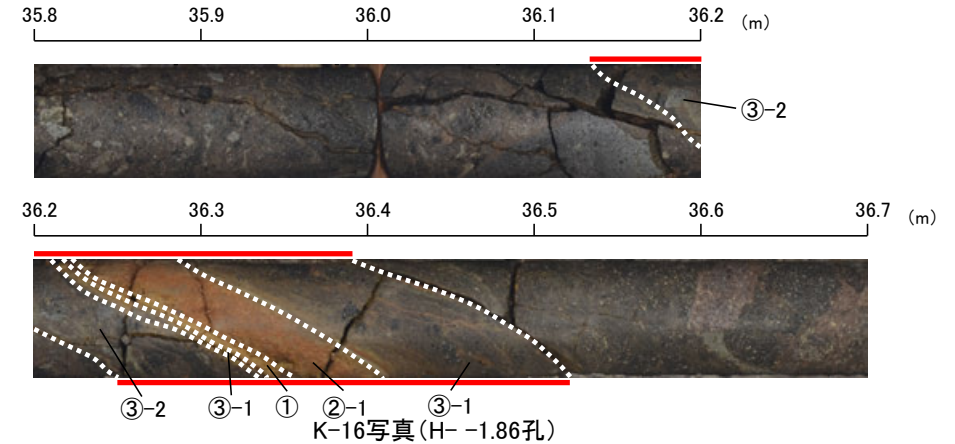
K-16写真(H- -1.86孔)

- ・概ね南北走向(走向N10° W), 東傾斜(67° NE)で, 全長20m以上である。
- ・破碎部は, 粘土状破碎部(一部, 砂状, 角礫状破碎部あり), 固結した破碎部からなり, 粘土状破碎部が認められない箇所もある。
- ・破碎部の幅は平均23cm(最大51cm)である。

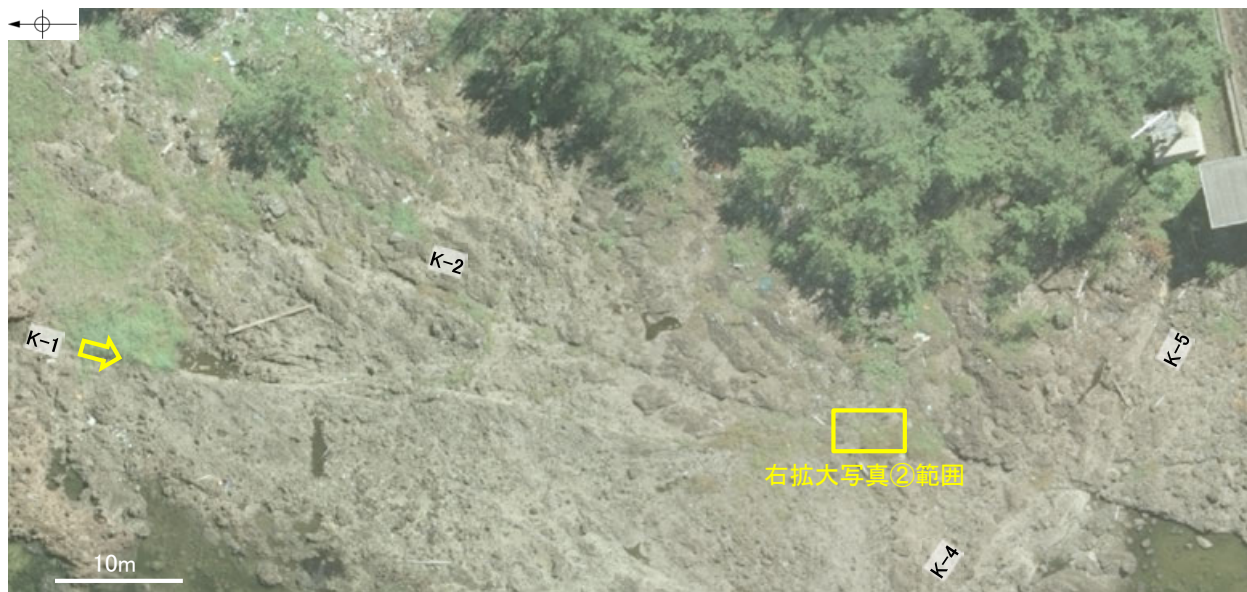
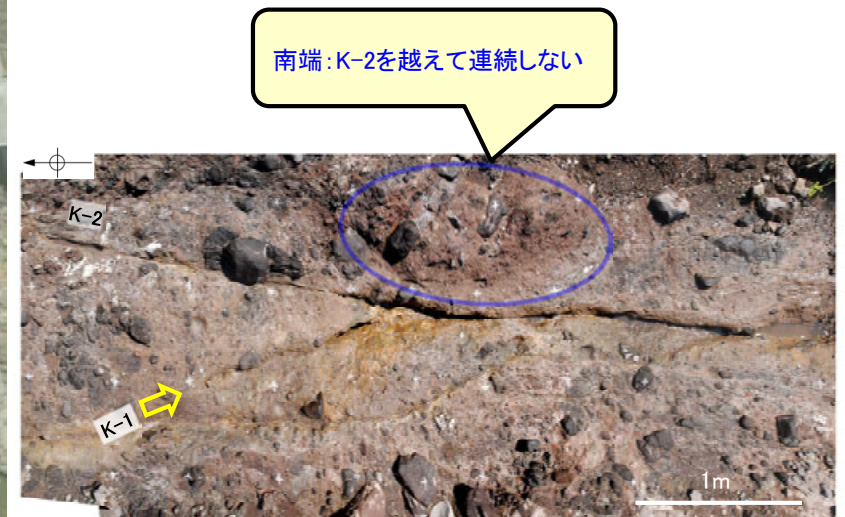
【K-1とK-2の関係(露岩域)】

・K-1とK-2の会合部を観察した結果、K-1はK-2を越えて連続しないことを確認(拡大写真② ○)。

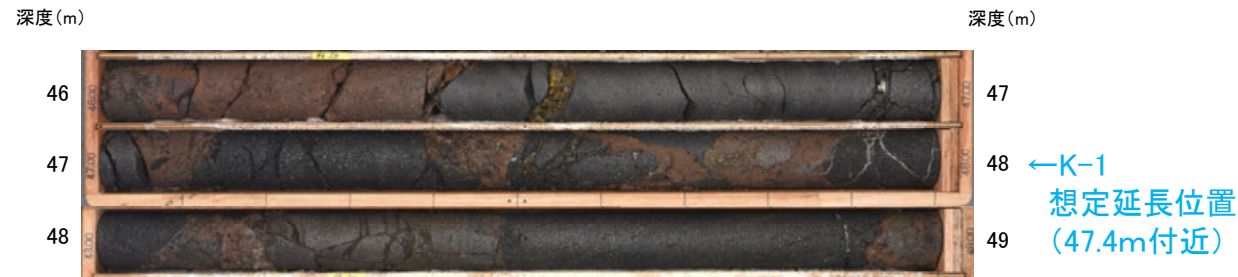
コア写真(G-1.9-20孔 深度46~49m)

・G-1.9-20孔において想定延長位置付近にK-1は認められない。
