S-2・S-6 (2) F-8.5' 孔 ー変質鉱物の分布(薄片観察)ー

薄片觀察 鉍物脈法(S-4)

薄片觀察 鉍物脈法(S-5)

薄片觀察 鉍物脈法(S-7)

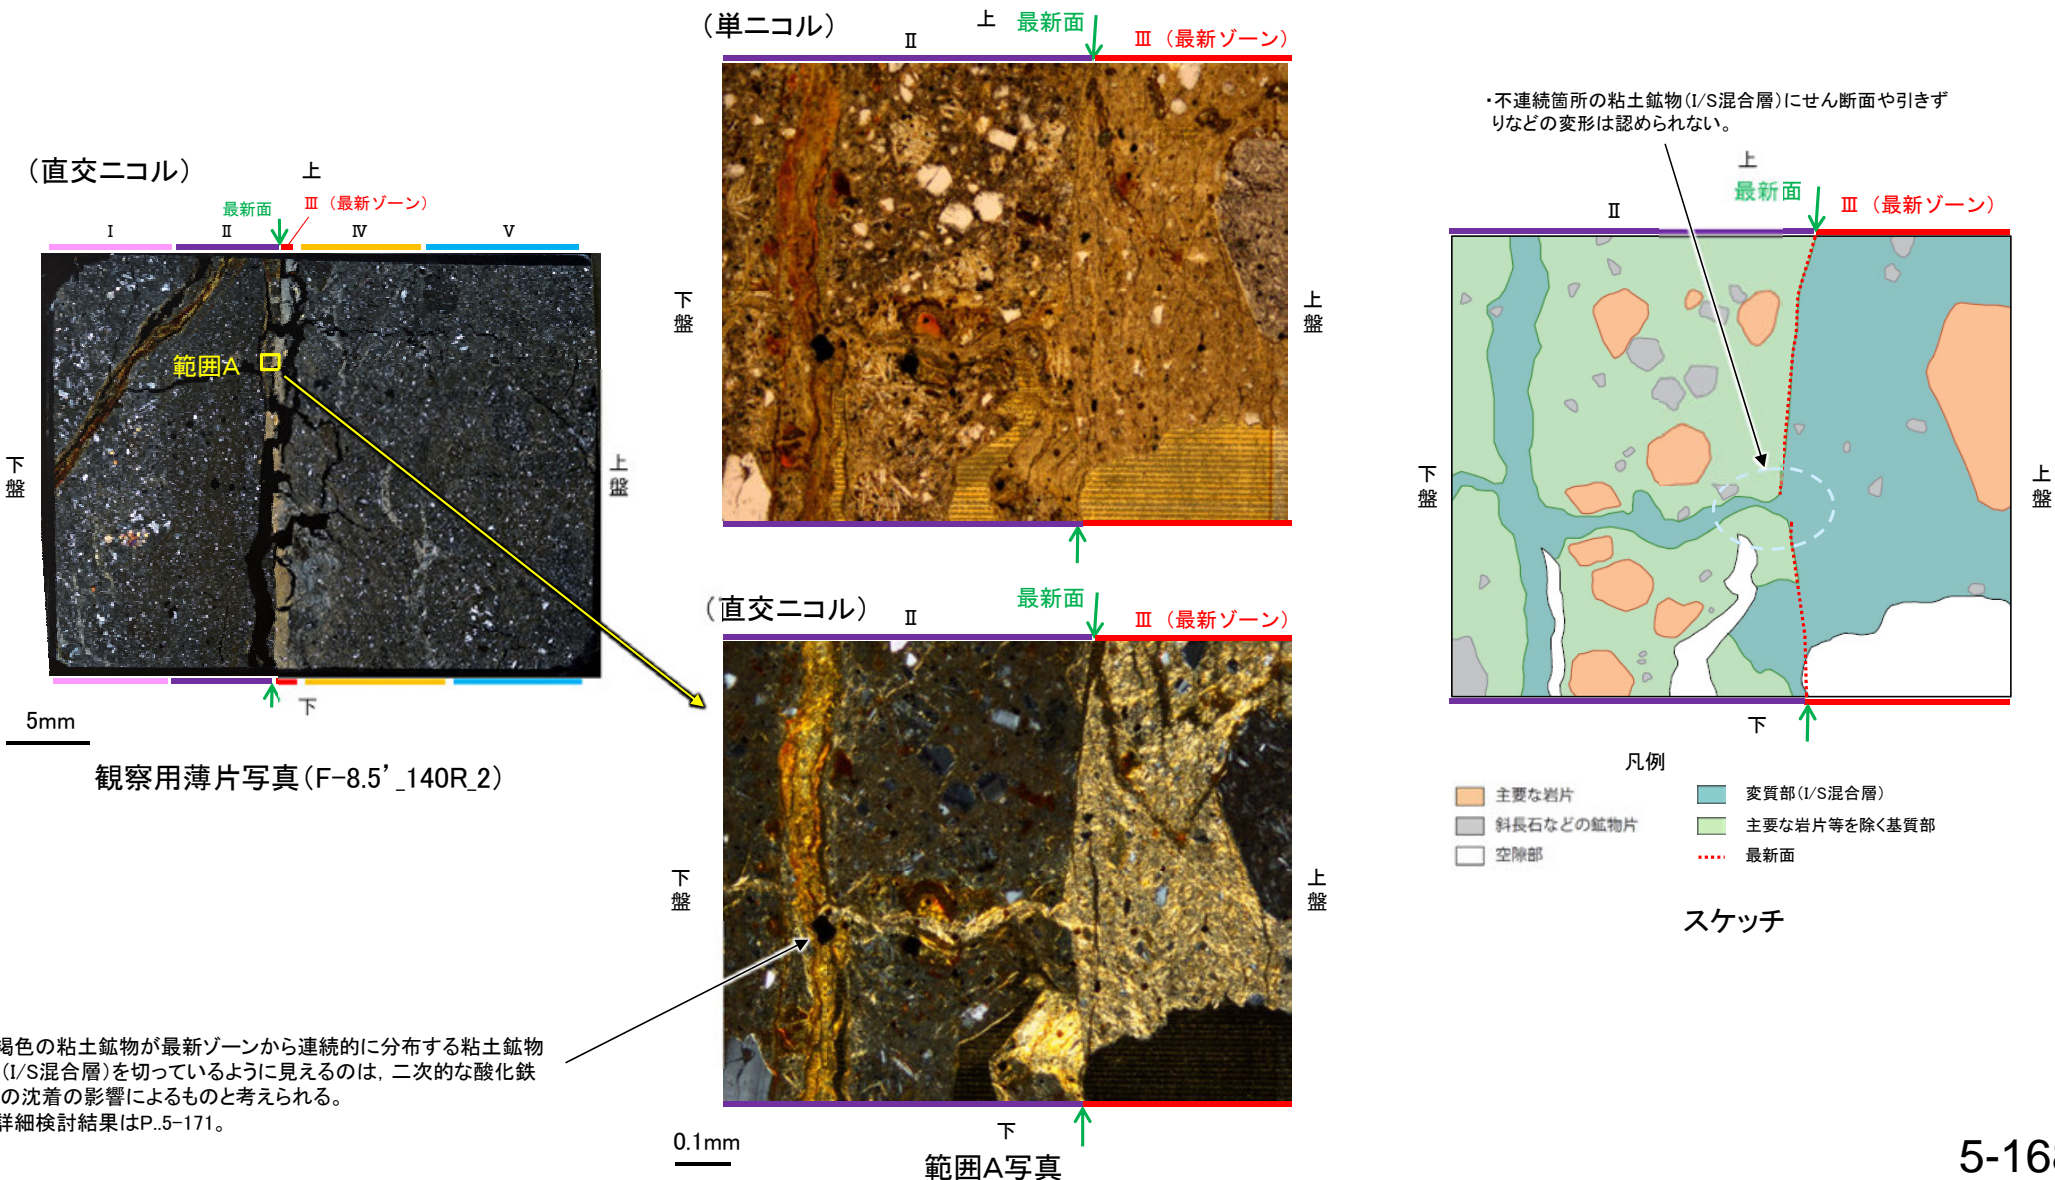
【詳細観察(範囲A)】

- 範囲Aにおいて詳細に観察した結果、最新面付近には広く粘土鉱物(I/S混合層)が網目状に分布し、最新面が不明瞭かつ不連続になっており、不連続箇所は粘土鉱物(I/S混合層)にせん断面や引きずりなどの変形は認められない。
- なお、不連続箇所においてI/S混合層生成以降の注入現象の有無を確認した結果、弓状構造や粒子の配列などの注入の痕跡は認められない。
- さらに、薄片作成時等に生じた空隙は、明確に認定できる最新面が不連続になる箇所の粘土鉱物(I/S混合層)の構造に影響を与えていないことから、不連続箇所は薄片作成時等の乱れの影響を受けていないと判断した。

・不連続箇所(粘土鉱物(I/S混合層)にせん断面や引きずりなどの変形は認められない。

・粘土鉱物(I/S混合層)が最新面を横断しているように見える部分もある。

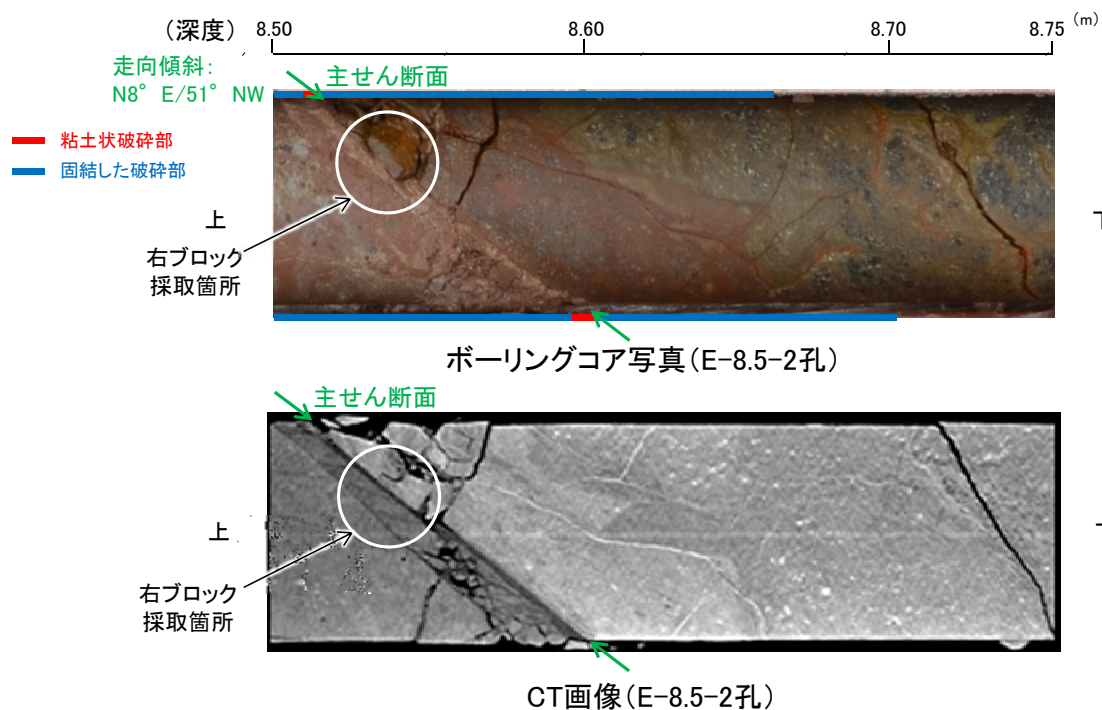
○E-8.5-2孔の深度8.55m付近で認められるS-2・S-6において、巨視的観察(ボーリングコア観察, CT画像観察)を実施し、最も直線性・連続性がよい断層面を主せん断面として抽出した。

○主せん断面における条線観察の結果, 105° R, 160° Rの条線方向が確認されたことから, 鉛直(90° R), 水平(0° R)で薄片を作成した(ブロック写真)。

※1: 図示した箇所を観察用薄片を作成し, そこから1mm程度削り込んだ位置でEPMA用薄片を作成した。

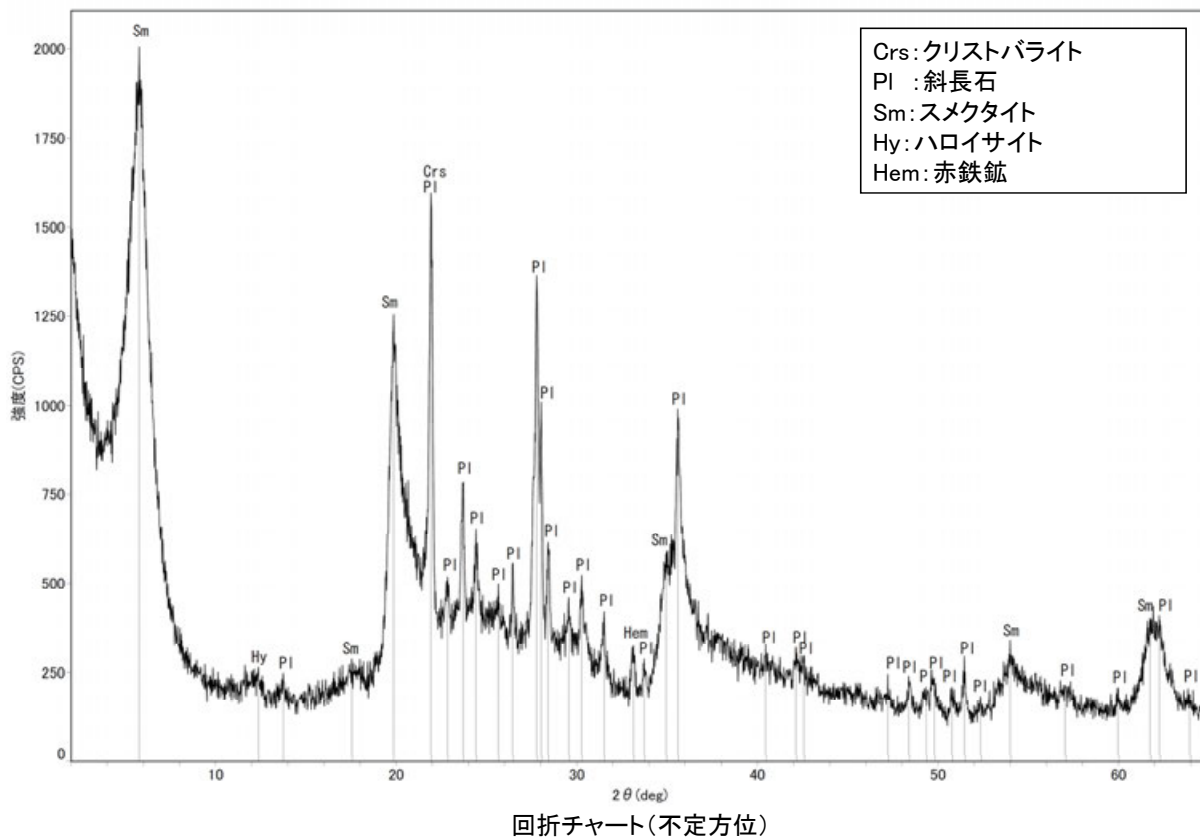
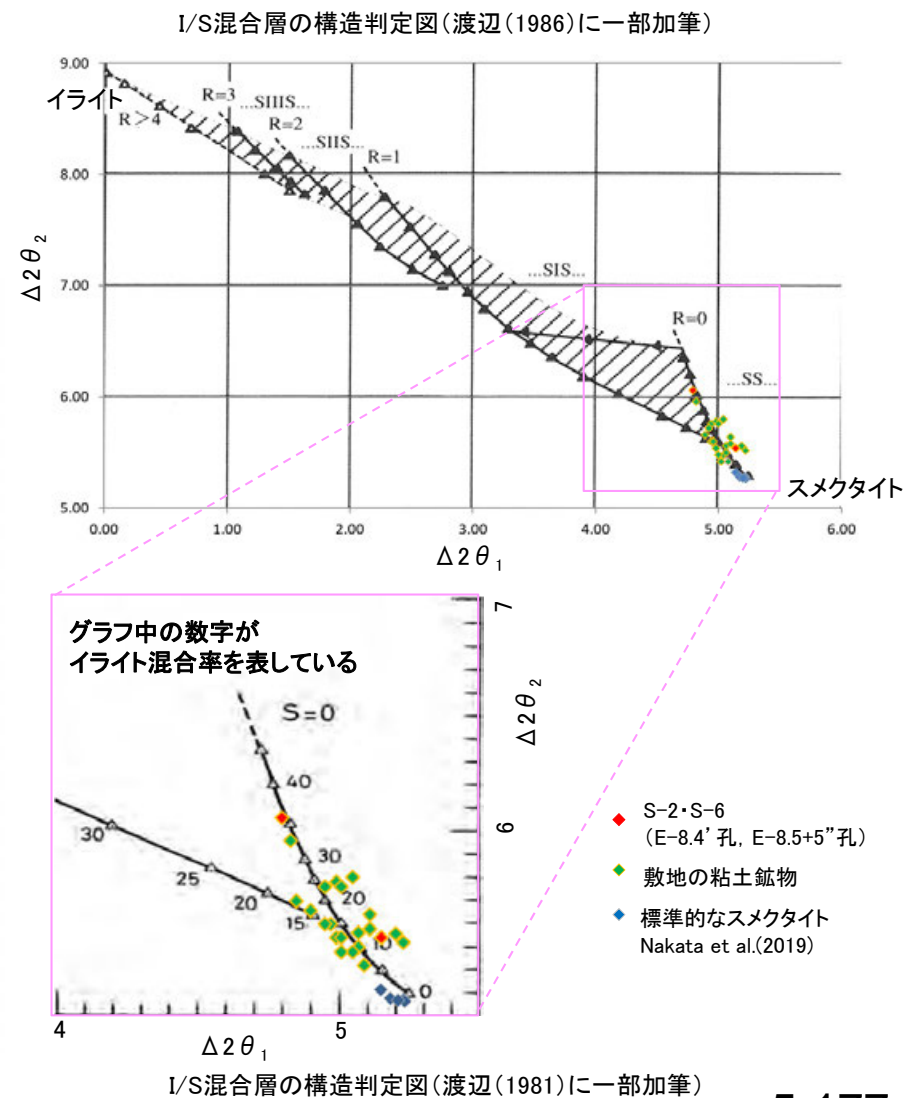
○最新ゾーン付近でXRD分析を実施した結果、主な粘土鉱物としてスメクタイトが認められる。
 ○スメクタイトについて詳細な結晶構造判定を行うために、同一断層の別孔(E-8.4' 孔, E-8.5+5" 孔)の破砕部においてXRD分析(粘土分濃集)を実施した結果、I/S混合層と判定した。

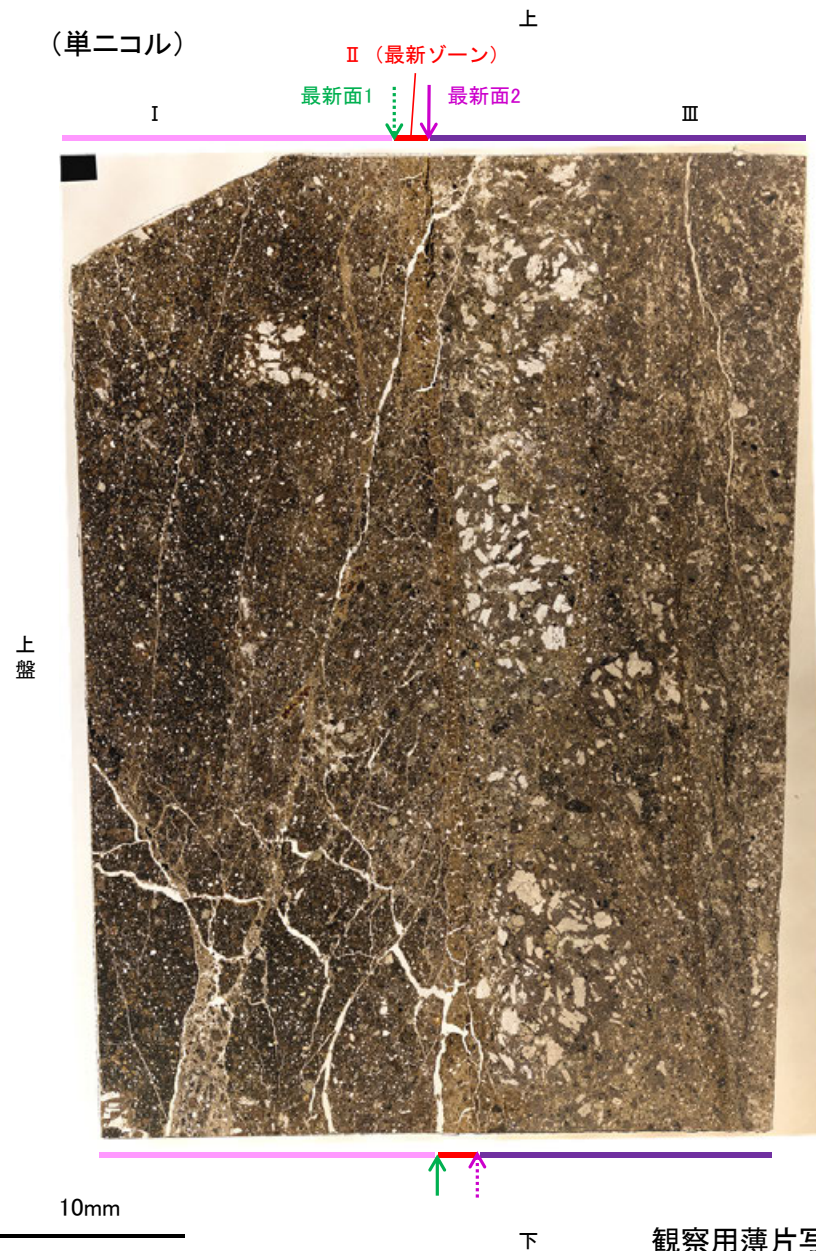
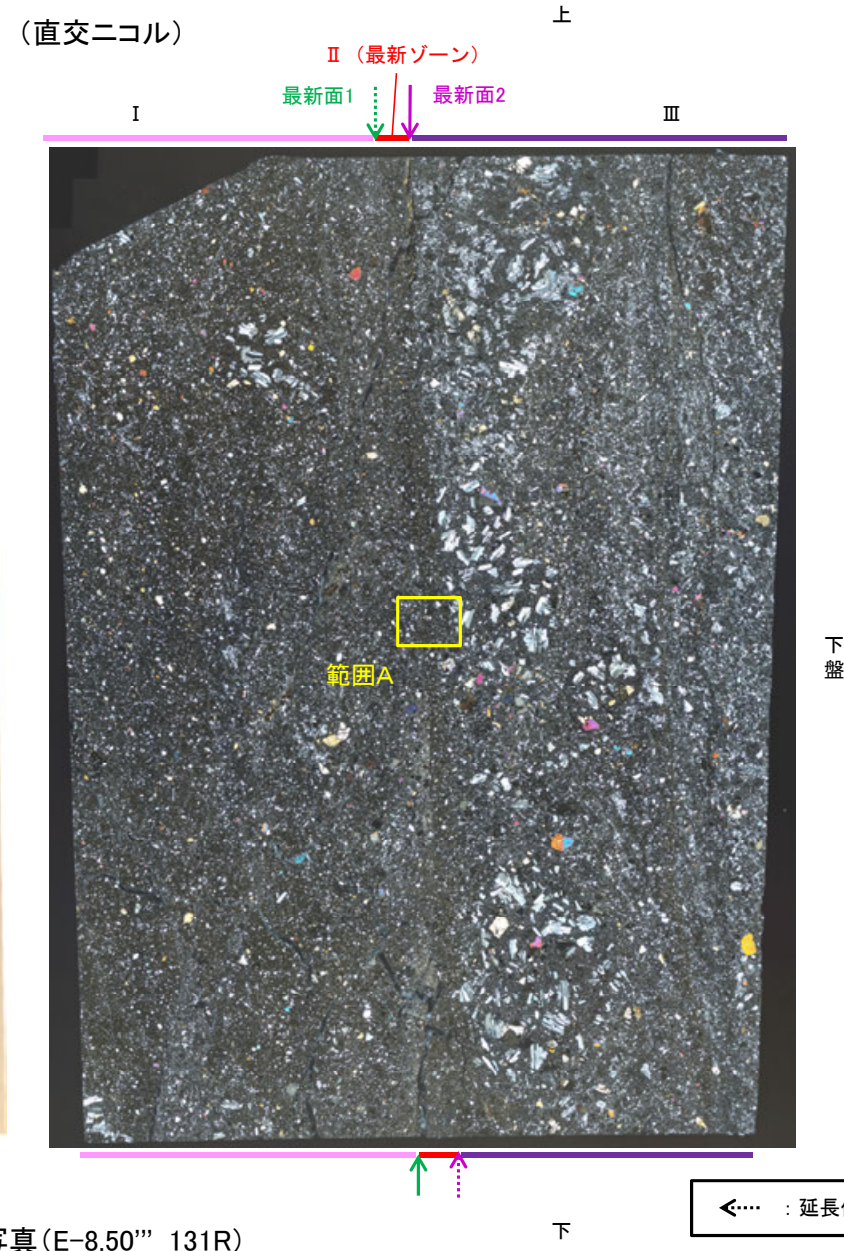
観察用薄片写真(E-8.50'''_131R)

○観察用薄片で実施した薄片観察や、EPMA用薄片で実施したEPMA分析(マッピング)における化学組成の観点での観察により、粘土鉱物(I/S混合層)の分布範囲を確認した結果、粘土鉱物(I/S混合層)は最新ゾーンやその周辺に分布している。
○この粘土鉱物(I/S混合層)と最新面との関係を確認する。

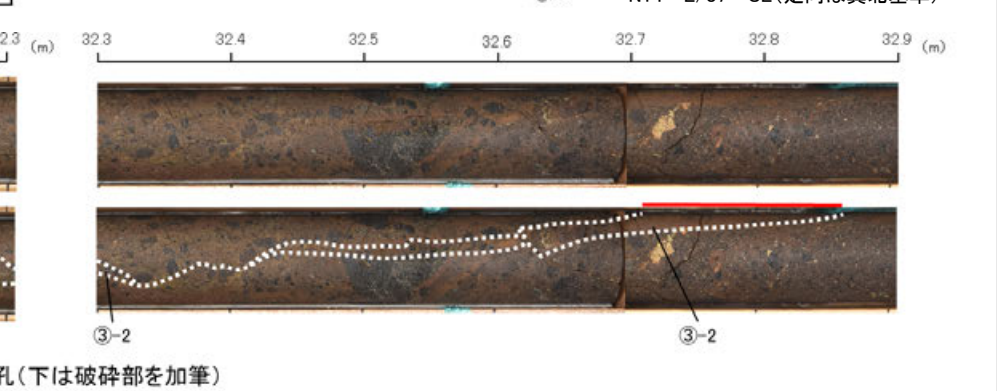
【S-5 ボーリングのコア写真(1/2)】

① 粘土状破砕部 ③-2 固結した角礫状破砕部
