S-7 (1) H-5.4-1E孔 — 鉱物の同定(EPMA分析(定量)) —

S-7 (2) H-5.7' 孔 — 評価結果 —

S-8 F-6.75孔 ー評価結果ー

K-2 (1) H-1.1-87孔 — 評価結果 —

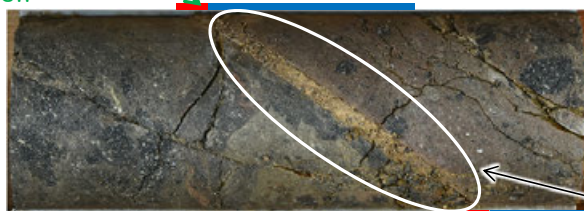
ボーリングコア写真(F-6.75孔)

○F-6.75孔の深度26.90m付近で認められるS-8において、巨視的観察(ボーリングコア観察, CT画像観察)を実施し、細粒化が進んでおり、最も直線性・連続性がよい断層面を主せん断面として抽出した。

— 粘土状破碎部
— 固結した破碎部

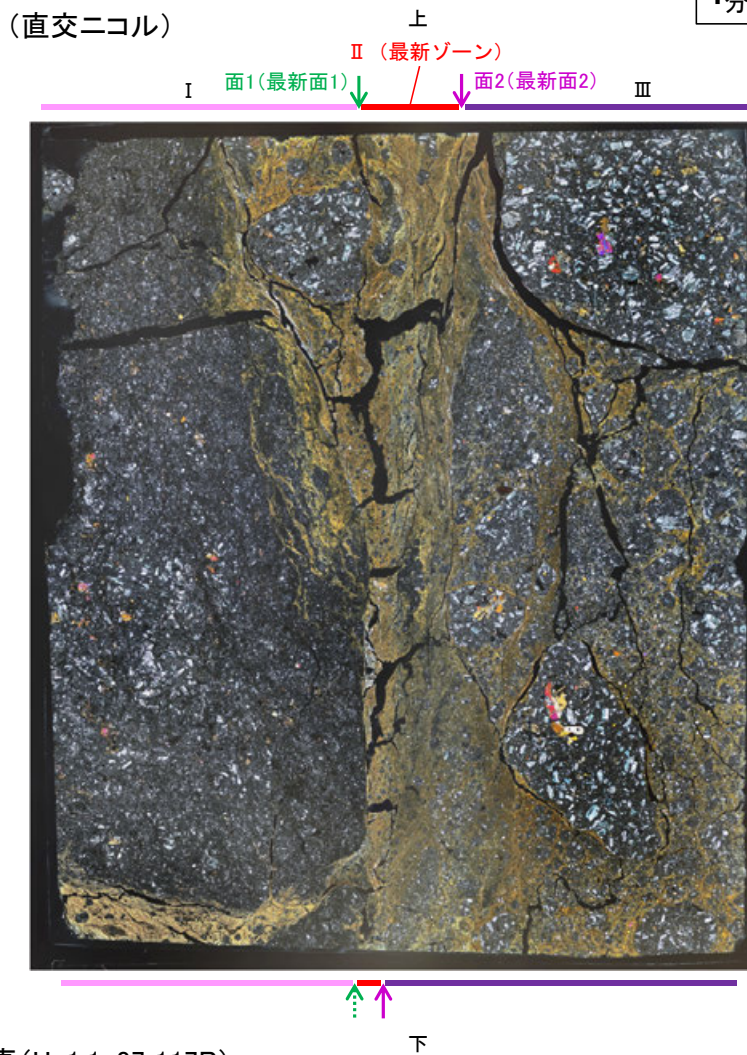
- 観察用薄片で実施した微視的観察(薄片観察)の結果, 色調や礫径などから, 上盤側よりⅠ～Ⅲに分帯した。
- そのうち, 最も細粒化している分帯Ⅱを最新ゾーンとして抽出した。
- 最新ゾーンと分帯Ⅰとの境界に, 面1(緑矢印)が認められる。面1は全体的に不明瞭だが, 最新ゾーンの中では比較的連続性がよい面である。
- 最新ゾーンと分帯Ⅲとの境界に, 面2(紫矢印)が認められる。面2は全体的に不明瞭だが, 最新ゾーンの中では比較的連続性がよい面である。
- 面1, 面2は同程度の直線性・連続性を有することから, 面1を最新面1, 面2を最新面2とし, それぞれについて変質鉱物との関係を確認する。

分帯とコア観察における破碎部区分との対応
 ・分帯Ⅰ, 分帯Ⅱ(最新ゾーン) ……砂状破碎部
 ・分帯Ⅲ ……固結した破碎部

- Ⅰ: 単ニコルで褐灰色, 直交ニコルで黄～暗灰色の干渉色を呈する火山礫凝灰岩からなる。径9mm以下の岩片や鉱物片が細粒な基質中に含まれており, 径50mm以上の岩片も含まれる。岩片, 鉱物片は角～亜円形である。基質中や割れ目に粘土鉱物が生成している。
- Ⅱ (最新ゾーン): 単ニコルで褐灰色, 直交ニコルで黄～灰色の干渉色を呈する, 粘土鉱物を含む細粒物からなる。径3mm以下の岩片や鉱物片が細粒な基質中に含まれる。岩片, 鉱物片は角～亜円形である。基質中や割れ目に粘土鉱物が生成している。
- Ⅲ: 単ニコルで褐灰色, 直交ニコルで黄～灰色の干渉色を呈する火山礫凝灰岩からなる。径16mm以下の岩片や鉱物片が細粒な基質中に含まれており, 径20mm以上の岩片も含まれる。岩片, 鉱物片は角～亜円形である。基質中や割れ目に粘土鉱物が生成している。

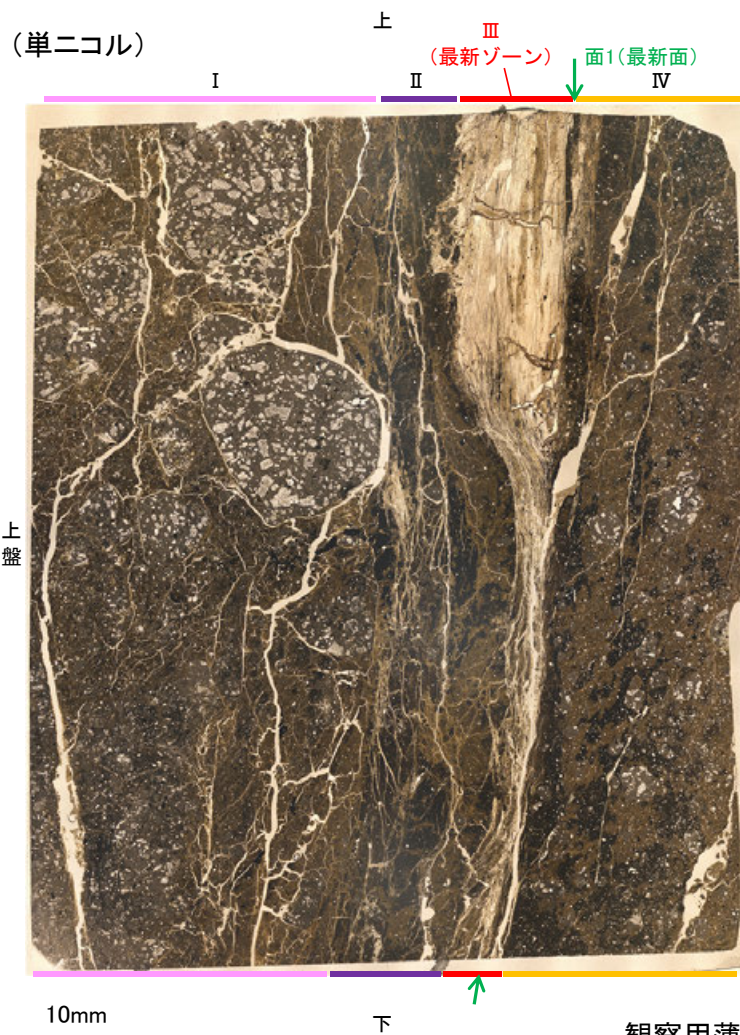
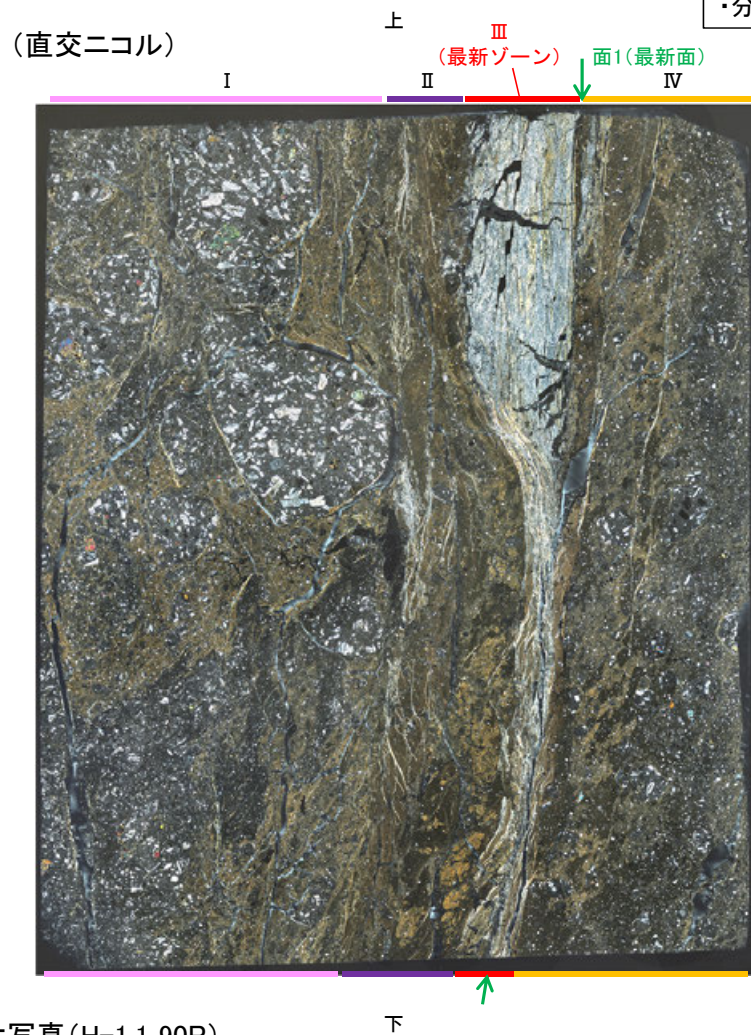
- 観察用薄片で実施した微視的観察(薄片観察)の結果, 色調や礫径などから, 上盤側より I ~ IV に分帯した。
- そのうち, 最も細粒化している分帯Ⅲを最新ゾーンとして抽出した。
- 最新ゾーン中及び分帯Ⅳとの境界に, 面1が認められる。面1は一部で鉱物によって分断され断続的になり連続性に乏しいが, 最新ゾーンの中では比較的直線性のよい面である。
- 薄片上部の最新ゾーン中に発達する面構造は, いずれも鉱物によって分断されており, 下部まで連続せず途中でせん滅する。
- 以上より, 面1を最新面と認定し, 変質鉱物との関係を確認する。

分帯とコア観察における破碎部区分との対応
 ・分帯Ⅱ, 分帯Ⅲ(最新ゾーン)・・・粘土状破碎部
 ・分帯Ⅰ, 分帯Ⅳ・・・固結した破碎部

- I: 単ニコルで暗褐色, 直交ニコルで淡褐～暗褐色の干渉色を呈する火山礫凝灰岩からなる。径15mm以下の岩片や鉱物片が細粒な基質中に含まれる。岩片, 鉱物片は垂角～垂円形である。基質中や割れ目, 岩片の縁辺部に粘土鉱物が生成している。
- II: 単ニコルで暗褐色, 直交ニコルで黄褐～暗褐色の干渉色を呈する, 粘土鉱物を含む細粒物からなる。径2mm以下の岩片や鉱物片が細粒な基質中に含まれる。岩片, 鉱物片は垂角～垂円形である。基質中や割れ目, 岩片の縁辺部に粘土鉱物が生成している。
- III (最新ゾーン): 単ニコルで無色透明～淡褐色, 直交ニコルで白～黄色の干渉色を呈する粘土鉱物からなる。この粘土鉱物を横断するように, 単ニコルで無色透明～淡褐色, 直交ニコルで灰～暗褐色を呈する鉱物脈が形成している。
- IV: 単ニコルで暗褐色, 直交ニコルで黄褐～暗褐色の干渉色を呈する火山礫凝灰岩からなる。径3mm以下の岩片や鉱物片が細粒な基質中に含まれる。岩片, 鉱物片は垂角～垂円形である。基質中や岩片の縁辺部に粘土鉱物が生成している。

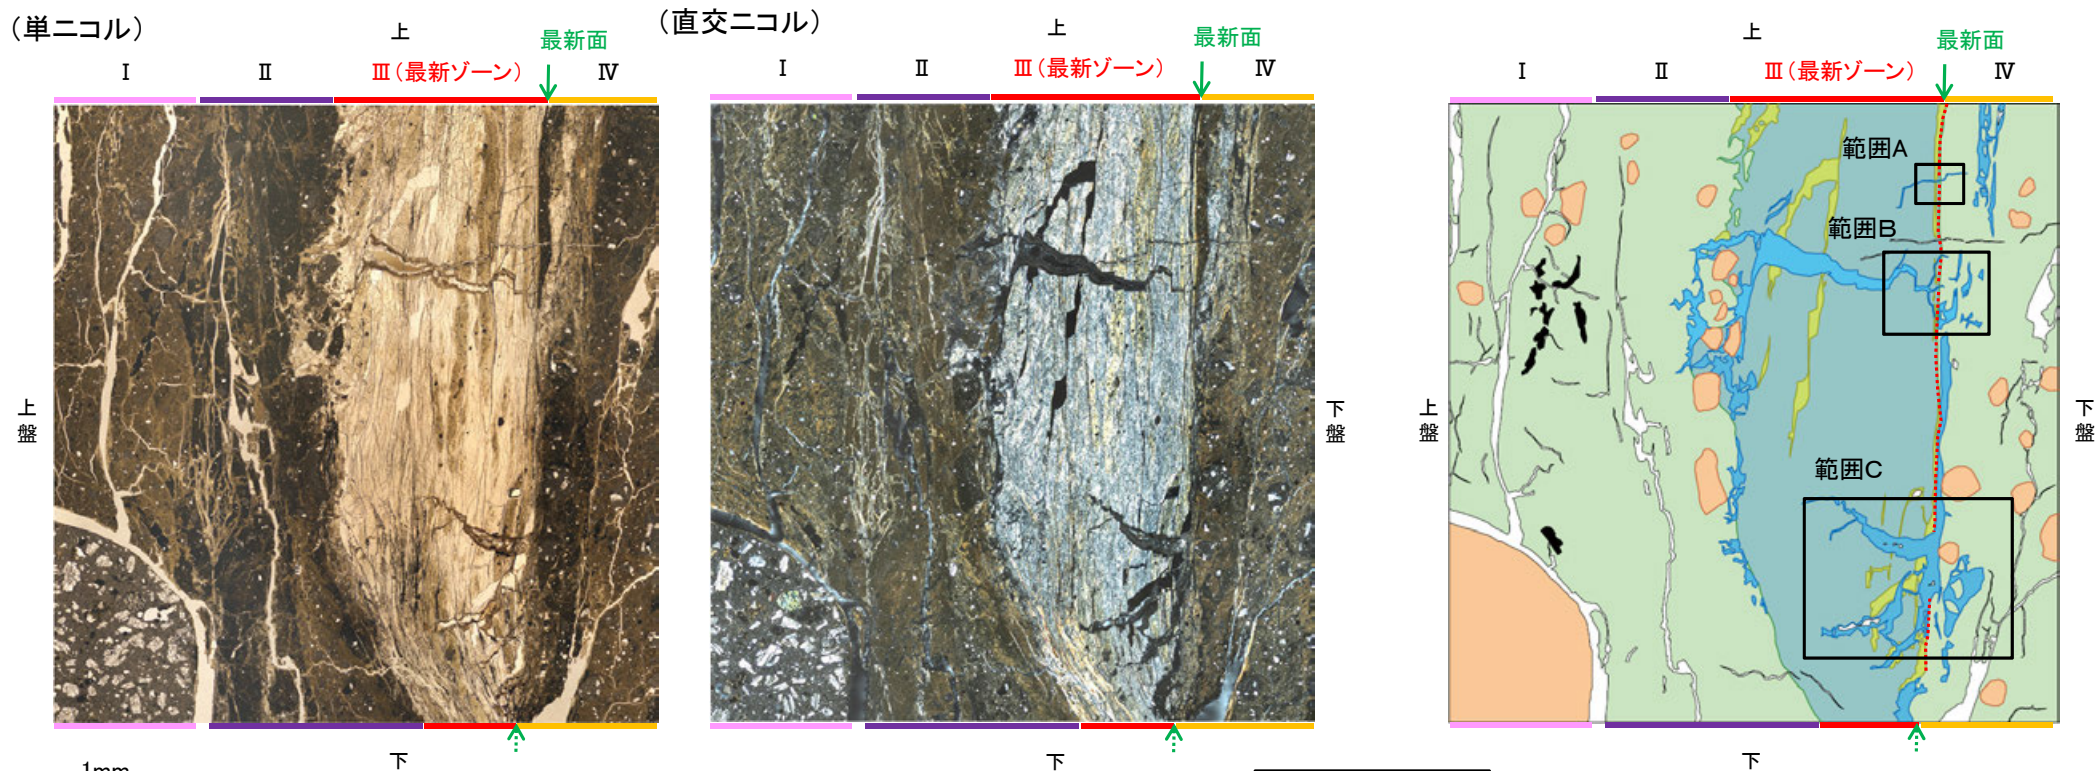
観察用薄片写真(H-1.1_90R) (拡大)

○観察用薄片で実施した薄片観察や、EPMA用薄片で実施したEPMA分析(マッピング)における化学組成の観点での観察により、I/S混合層、セピオライト、オパールCTの分布範囲を確認した結果、I/S混合層が最新ゾーンやその周辺に分布し、セピオライトが最新ゾーンの大部分及びその周辺に分布し、オパールCTが最新面及び最新ゾーン全体を横断してその周辺まで脈状に分布している。

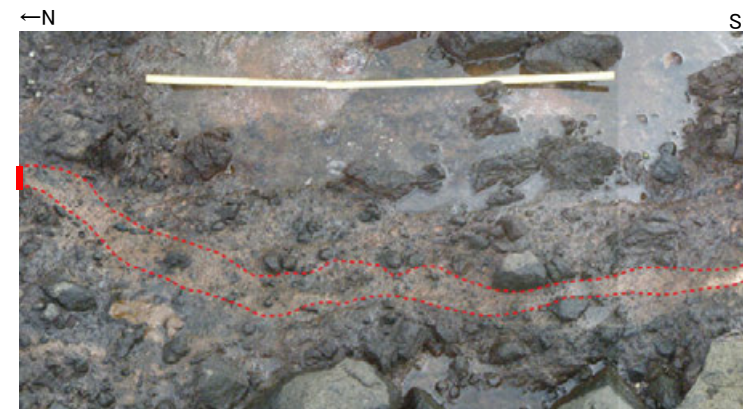
c地点 破砕部の状況写真

固結した破砕部

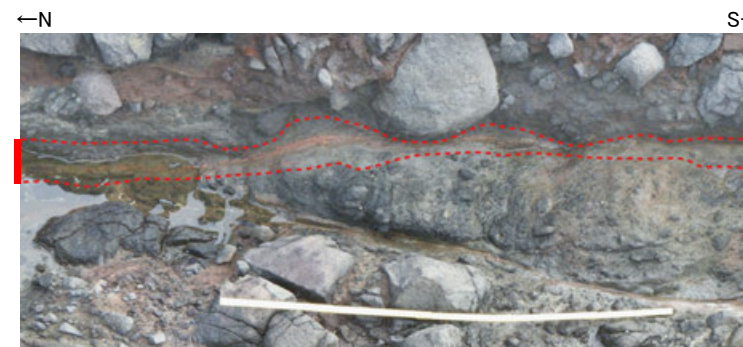
d地点 破砕部の状況写真

固結した破砕部
