# 福浦断層 —大坪川ダム右岸周辺—

# 福浦断層の端部 —南端付近の地形調査—

# 福浦断層の端部 — 南端付近の地質調査 —

# 福浦断層の端部 —北端付近の地質調査—

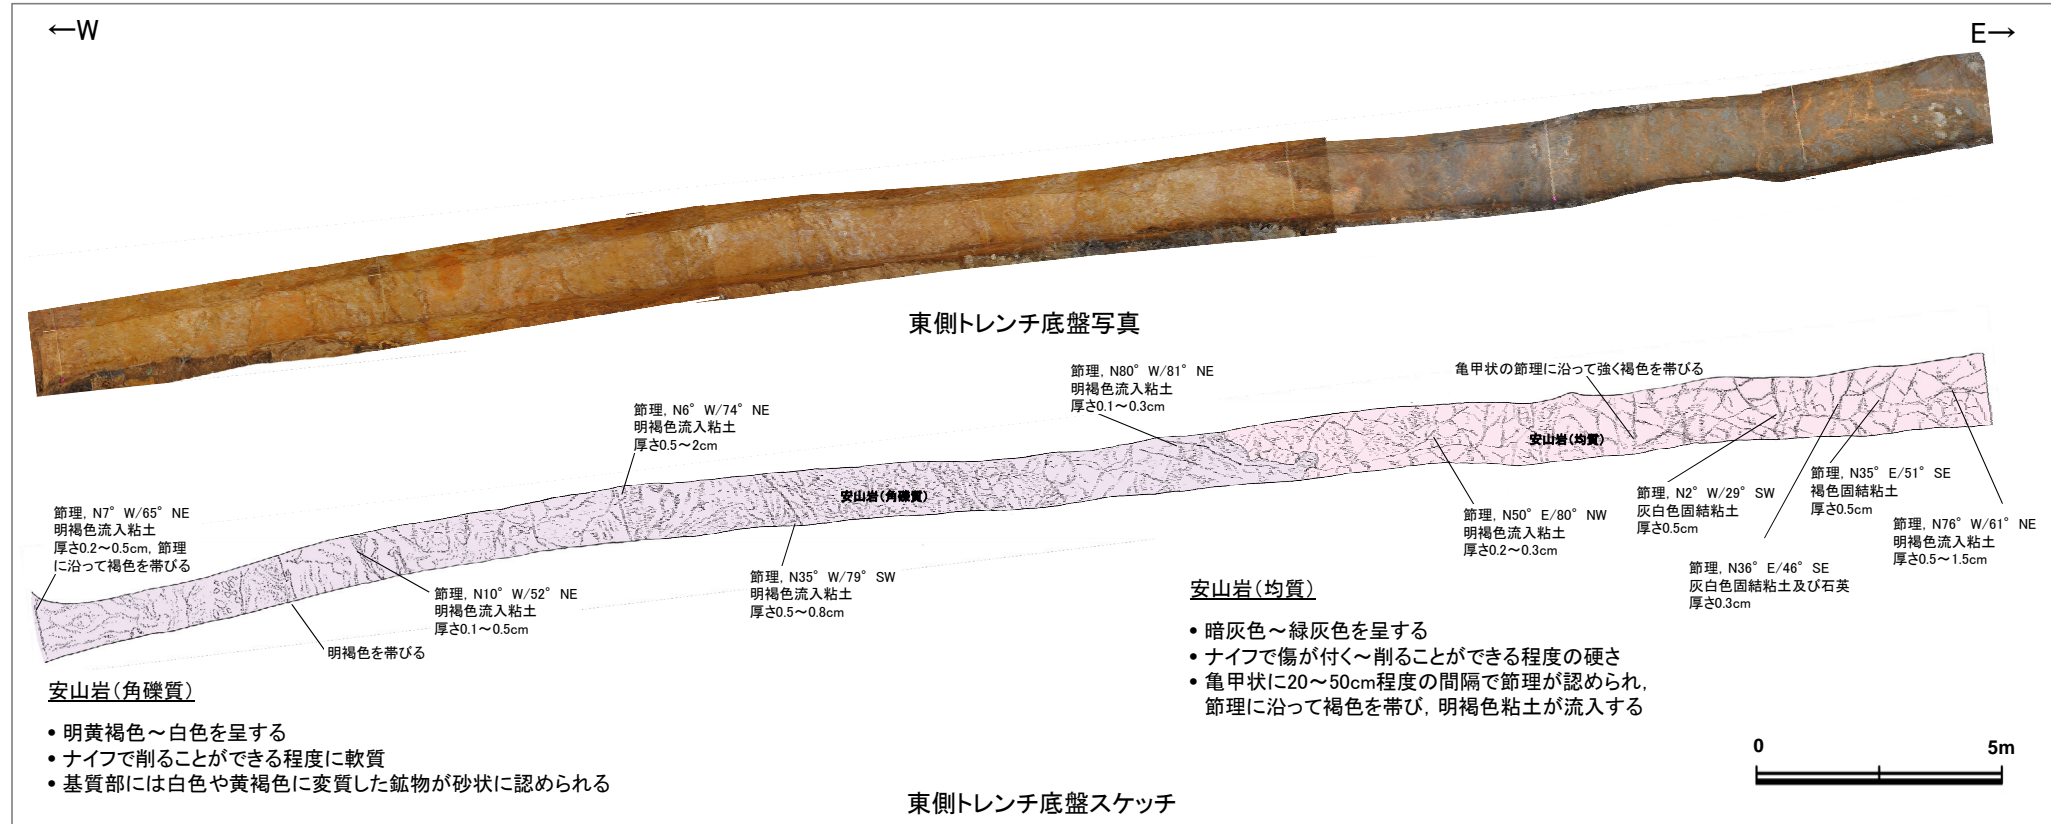
○大坪川ダム右岸トレンチの南壁面において、穴水累層の岩盤を西側に隆起させる比高差1m以上の逆断層を確認した。その走向・傾斜は、N10° ~ 12° W/51° ~ 68° SWである。断層は、鏡肌が認められ、厚さフィルム状~0.8cmの粘土を挟む。

○断層はその付近の岩盤上面を約30~40cm変位させ、砂礫層、砂層(層理部)、砂層(無層理部)、灰色粘土層下部まで認められる。

- 変質した安山岩(角礫質)の上面に西側隆起の変位を与える比高差1m以上の逆断層であり、上盤側の岩盤上面は削割されている

- 変質した安山岩(角礫質)の上面に西側隆起の変位を与える逆断層であり、断層付近の岩盤上面の変位量は、断層方向に約20cmである
- 下部で灰白色、上部で赤褐色を呈する厚さ0.2~0.8cmの粘土が分布し、粘土中には鏡肌が認められる。下方では、数条の粘土脈に分岐・会合する
- 断層は、砂礫層とその上位の砂層(層理部)まで伸長する

- 変質した安山岩(角礫質)の上面に西側隆起の変位を与える逆断層であり、断層付近の岩盤上面の変位量は、断層方向に約10~20cmである
- 厚さはフィルム状~0.3cmの赤灰色粘土が分布し、粘土中には鏡肌が認められる。下方では、不明瞭となり、分岐しながら灰白色~黄褐色の粘土~砂状部となる
- 断層は、砂礫層とその上位の砂層(層理部、無層理部)、灰色粘土層まで伸長する。砂礫層はほぼ直立し、一部逆転層をなす。砂層及び灰色粘土層下部は東~60°傾斜する

- 断層部では、砂礫層が岩盤上限面に沿って水平からほぼ鉛直に変形しており、その上位の砂層(層理部、無層理部)も砂礫層の変形と同様に鉛直~60°東~傾斜する
- その上位の灰色粘土層には、断層②が伸長し、水平~20°西傾斜の幅1cm程度の灰白色粘土層に連続する。また、西端に分布する褐鉄鉱化した砂層が断層②により3cm程度変位するとともに変形して東~60°傾斜する
- 灰色粘土層の上位層は削割されている

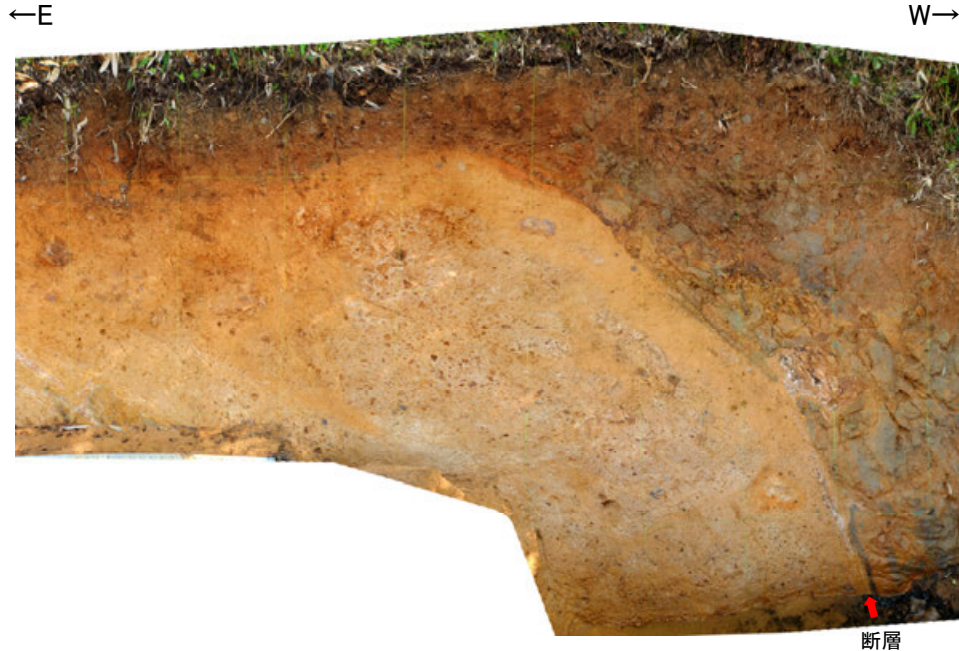
写真

○穴水累層の岩盤中に断層を確認した。断層の走向・傾斜は、N8° W/48° ~72° SWである。

○断層は、鏡肌が認められ、下部では明緑灰色の半固結粘土を厚さ1.5cmで挟む。中～上部では風化・変質の影響から断層面や破碎組織が不明瞭となる。

- 上盤の安山岩(均質)と下盤の火山礫凝灰岩の境界となる。断層面に沿って明緑灰色の半固結粘土を厚さ1.5cmで挟み、粘土は上方へフィルム状となり尖滅し、粘土中には鏡肌、条線(60° L)が認められる
- 上盤の安山岩(均質)には断層に沿った密着した割目が網目状に1～2cm間隔で認められる。下盤の火山礫凝灰岩には白色を帯び径数mmに細片化した部分が断層に沿って厚さ5cm程度のレンズ状に認められる

- 上盤の安山岩(均質)と下盤の火山礫凝灰岩の境界となるが、風化・変質の影響を被っており、断層(下部)に比べて断層面や破碎組織が不明瞭である
- 厚さ数mm、長さ1～2cmに細片化した岩片が断層面に沿って配列する。上部では明褐色を帯びる安山岩が流理状に認められる

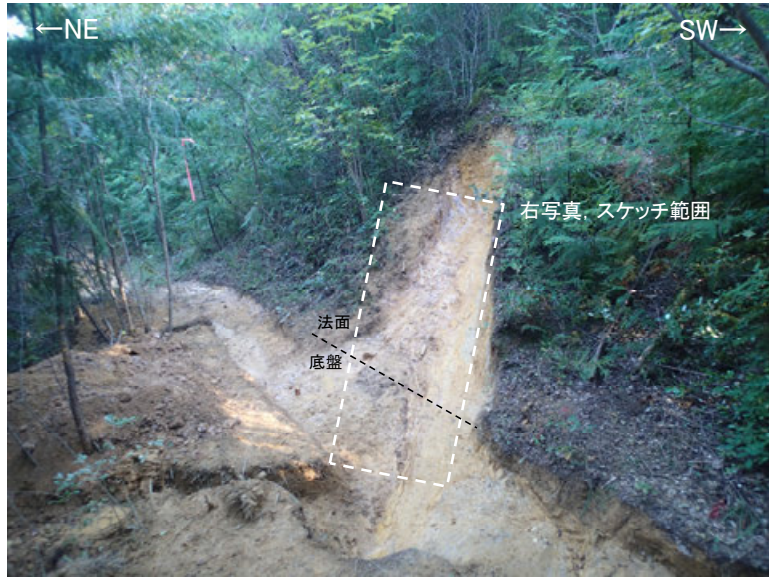
スケッチ

○穴水累層の岩盤中に断層を確認した。断層の走向・傾斜は、N18° W/60° SWである。

○断層は、鏡肌が認められ、淡褐色の未固結粘土を最大厚さ2cmで挟む。断層を挟んで幅20cm程度の破碎部が認められる。

- 安山岩(角礫質)中にあり、平均厚さ0.2cm、最大厚さ2cmの未固結な淡褐色粘土が分布し、連続性、直線性は良く、周囲との境界は明瞭である。粘土中には、鏡肌が認められる
- 断層を挟んで幅20cm程度にわたり強く破碎して灰色～褐色小角礫混じり粘土～砂質シルト状部となり、鏡肌を伴う葉片状組織が卓越する

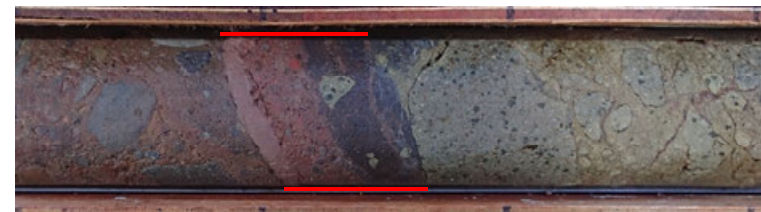
コア写真(FK-1孔, 断層付近拡大) 破碎部

- ・BHTVでN4° W/69° SW(走向は真北基準)
- ・見かけの傾斜角20~25° の厚さ6.5cmの破碎部。  
厚さ1.0cmのにぶい褐色、にぶい赤褐色を呈する未固結な粘土を挟在する。  
下部は一部固結している。
