K-18 H-0.2-75孔① – 鉍物の同定(EPMA分析(定量)) –

K-18 H-0.2-75孔① —変質鉱物の分布(EPMA分析(マッピング))—

巻末資料1

敷地内断層と活断層との破砕部性状の比較

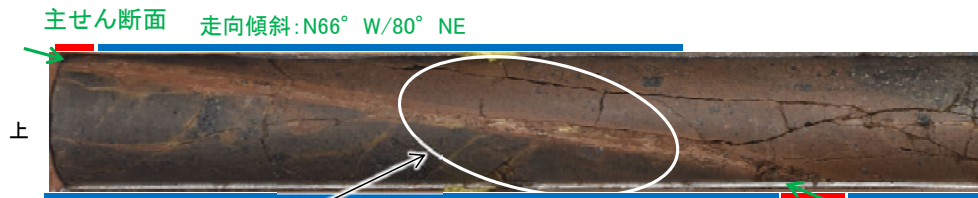
ボーリングコア写真(H-6.6-1孔)

- 粘土状破砕部
- 固結した破砕部

・S-1が認められたH-6.6-1孔から採取したブロックの主せん断面において、
条線方向で薄片観察を行った。

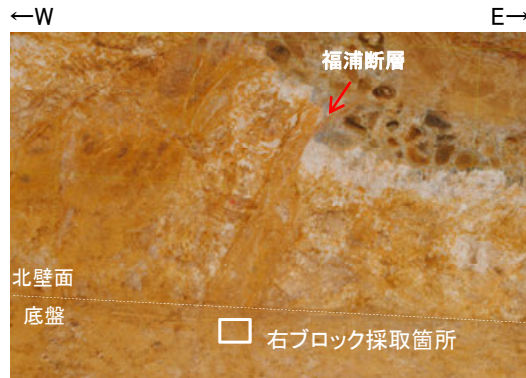
トレンチ写真(北壁面)

- ・福浦断層は敷地から約1km東方に位置し、約3.2km区間を将来活動する可能性のある断層等として評価している(第1009回審査会合)。
- ・福浦断層が認められた大坪川ダム右岸トレンチの底盤から採取したブロックの主せん断面において、条線方向で薄片観察を行った。

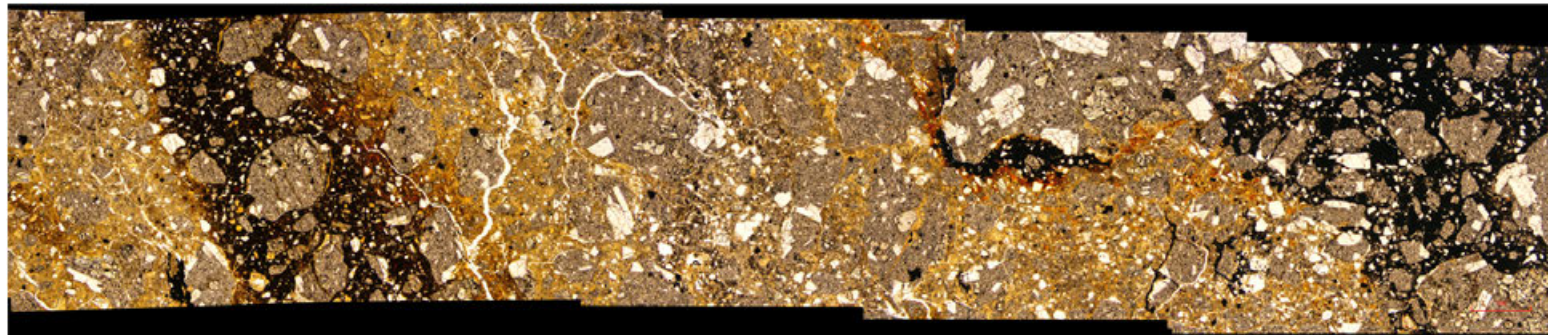
薄片①写真(M-2.2_90R)

・薄片①の当該観察範囲において、直線性・連続性のよい面構造は認められない。

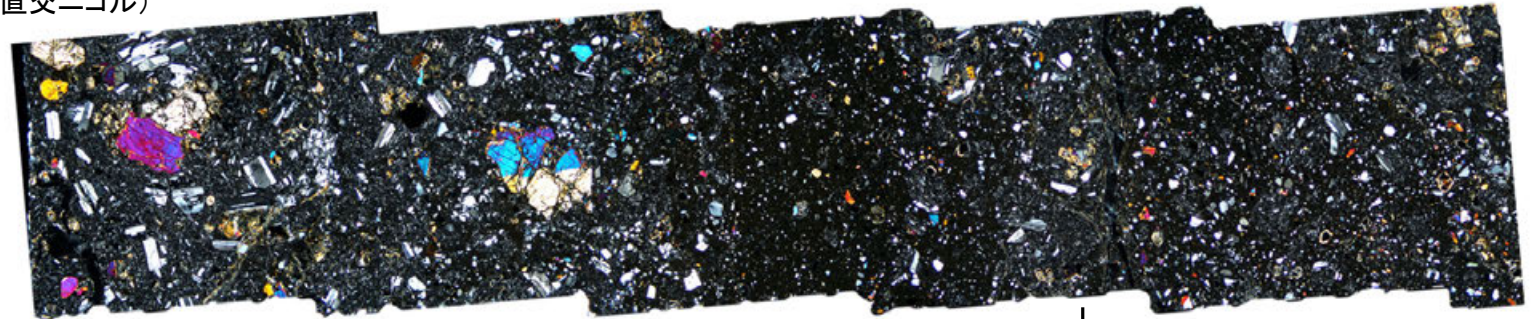
- ・薄片③の当該観察範囲において、直線性・連続性のよい面構造は認められない。
- ・また、割れ目の周辺に岩片等の定向性はなく、複合面構造は認められない。

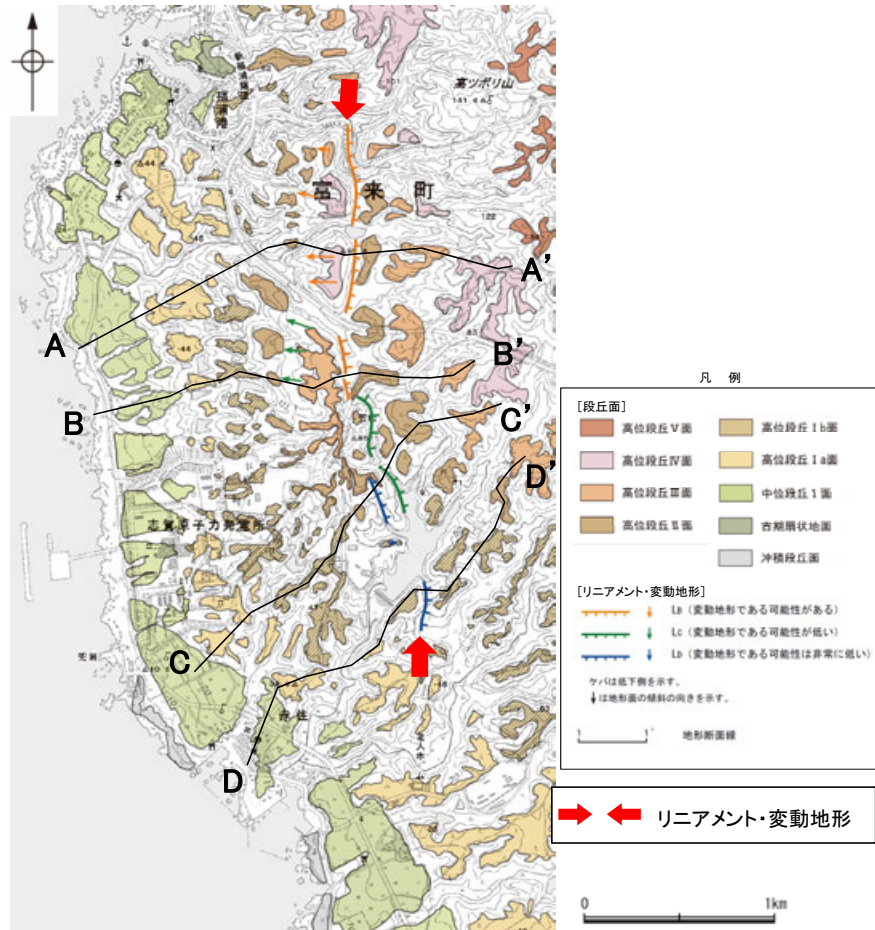
段丘面分布図

○活断層研究会(1991)に図示された福浦断層及び今泉ほか(2018)で図示された推定活断層とほぼ同じ位置の約2.7km区間に、逆向きの低崖、直線状の谷及び撓み状の地形からなるBランク、逆向きの低崖、緩く湾曲する谷等からなるCランク及びDランクのリニアメント・変動地形を判読した。

- 福浦断層周辺の地形については、空中写真判読及び航空レーザ計測データによれば、逆向きの低崖、谷等が直線的に連続して認められ、断層北部では、崖の西側の高位段丘Ⅲ面及びⅣ面に撓み状の地形が認められることから、西側隆起の逆断層を推定した。
- 断層両側の段丘面については、断層北部において西側の段丘面を高位段丘Ⅲ面あるいはⅣ面、東側の段丘面を高位段丘Ⅱ面に区分しており、断層を挟んで段丘面区分が異なることから(前々頁, A-A', B-B' 断面), 段丘面の比高に基づく変位量は不明である。
- 今泉ほか(2018)が図示した右横ずれの水系の屈曲については、水系の本数が少なく、屈曲が系統的か否かの判断ができないことから、上記の地形要素に含めていない。
- なお、リニアメント・変動地形を判読した区間は、活断層研究会(1991)及び今泉ほか(2018)が図示した推定活断層の区間を包含している。
