低線量H I C移替え作業（1基目）の状況 及び高線量HIC移替えに向けた対応方針(案)

2021年11月8日

東京電力ホールディングス株式会社

2年前のH I C排気フィルタの損傷対応への対策（案） （今後の取り組みについて）

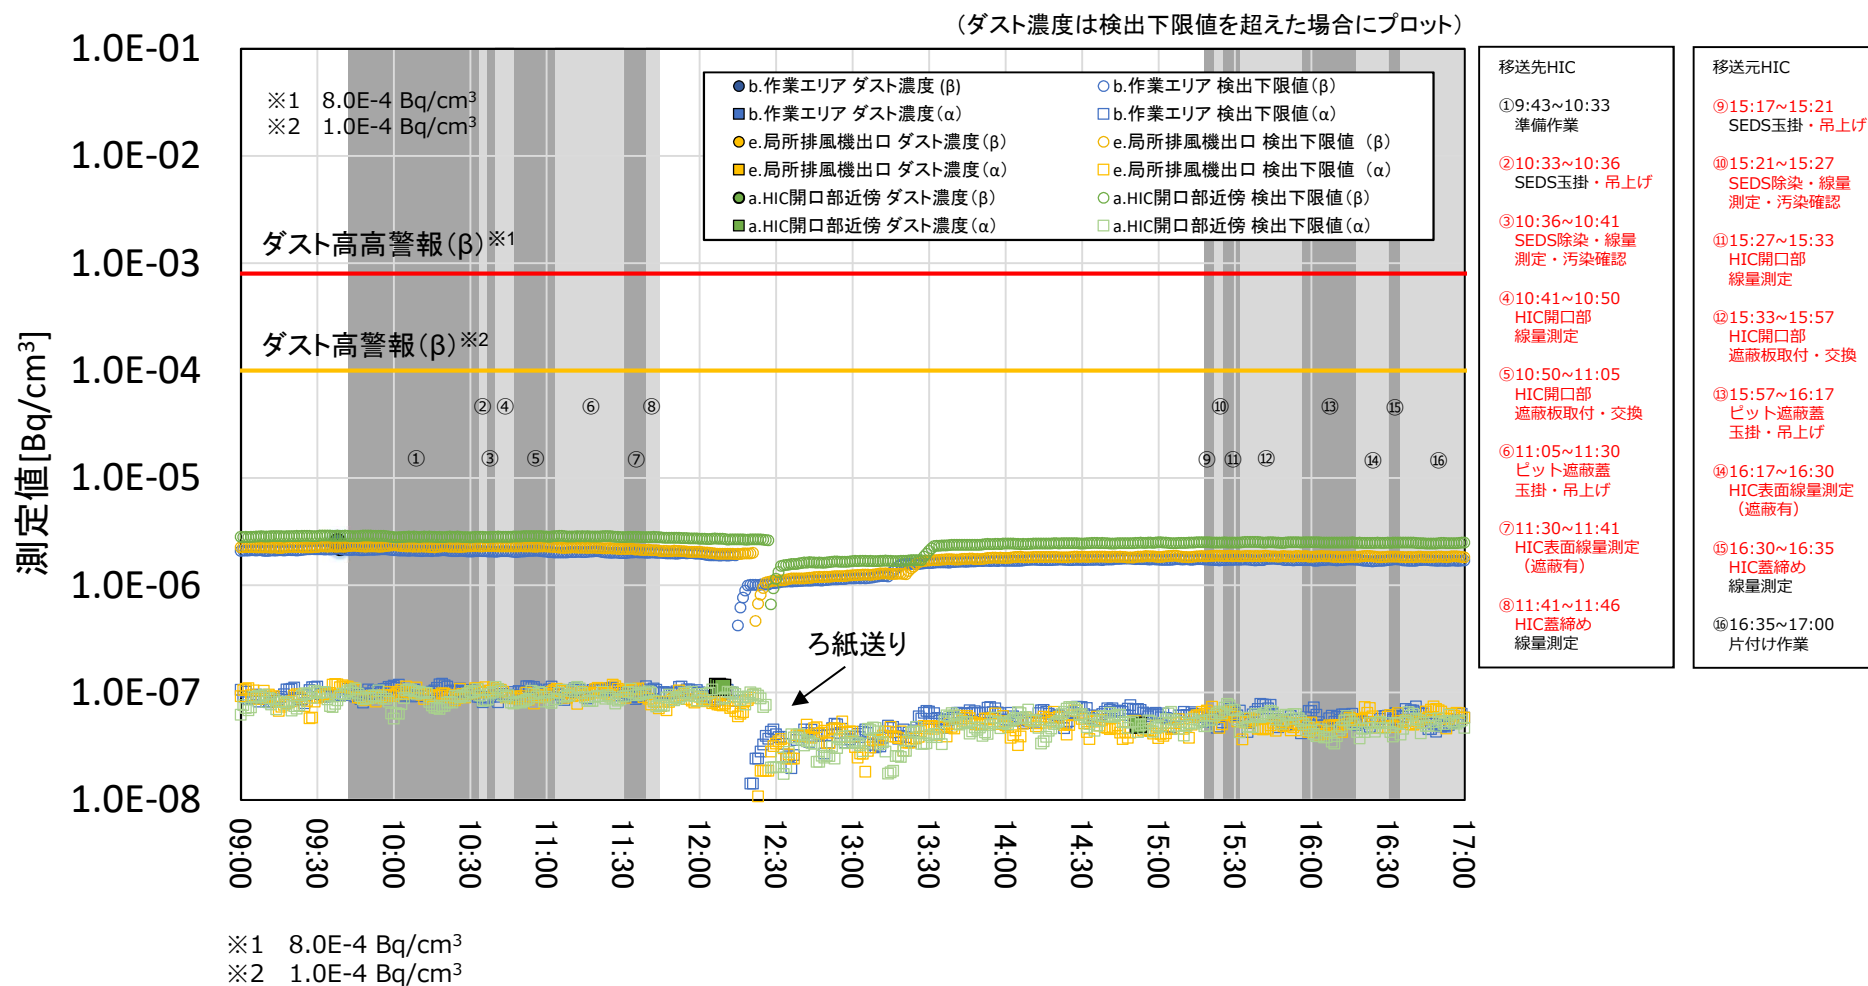
■ 9/28 SEDS取外し作業

- SEDSの取外し及びHICの蓋取付け作業において、有意なダスト濃度の上昇は確認されなかった
