志賀原子力発電所2号炉

敷地及び敷地周辺の地質・地質構造

【調査計画及び現地調査でのコメントへの回答方針】

2021年12月15日
北陸電力株式会社

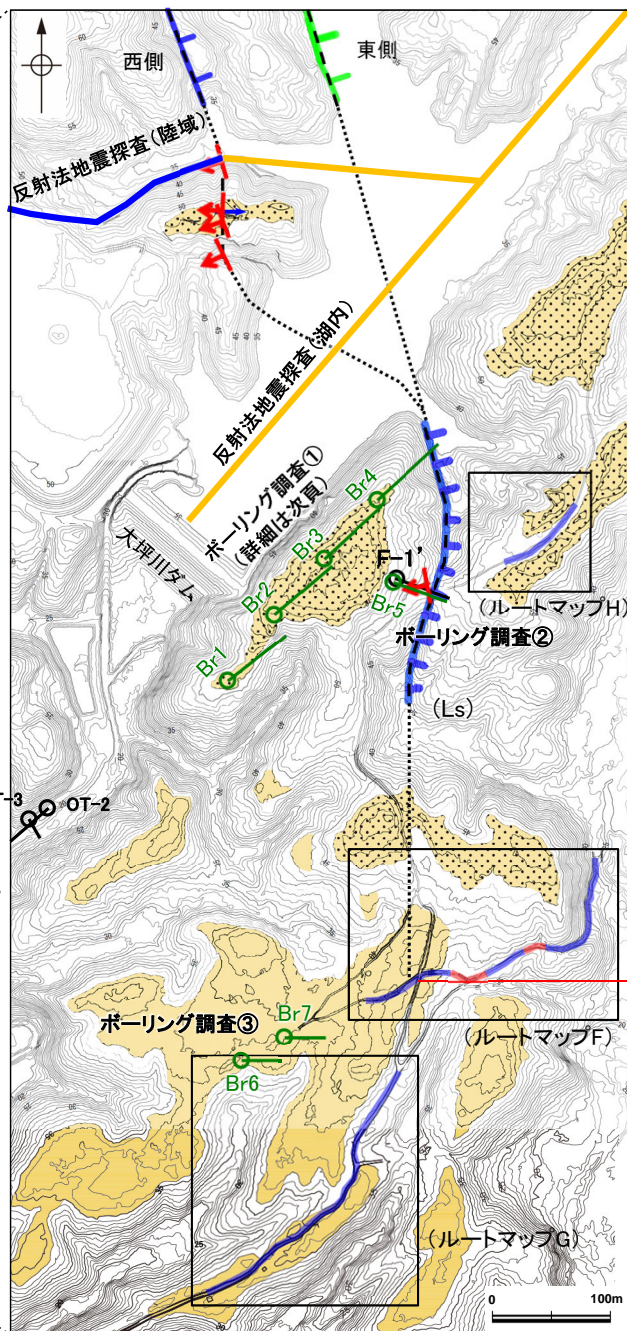
福浦断層南端付近 調査位置図

南西方に分布する谷地形の位置に断層は認められない。

調査の目的		対応するコメント	調査の内容※1	調査位置 (次頁)	終了時期 (予定)
福浦断層南端付近の評価に対するデータ拡充	<ul style="list-style-type: none"> ・ボーリング調査①(大坪川ダム左岸付近) ⇒大坪川ダム右岸の2本の断層の延長位置である大坪川ダム左岸で群列ボーリングを実施し、福浦断層の有無、断層トレースを確認する。 ・ボーリング調査②(F-1' 孔付近) ⇒大坪川ダム左岸のF-1' 孔で確認した福浦断層に対応する破碎部が不明瞭であることから、ほぼ同じ位置でボーリングを行い、福浦断層の有無、断層トレースを確認する。 ・ボーリング調査③(ルートマップG付近) ⇒ルートマップGの北西方に位置する北東-南西方向の谷地形で群列ボーリングを実施し、福浦断層の有無を確認する。 	22	<ul style="list-style-type: none"> ・ボーリング調査①(大坪川ダム左岸付近): 4本 Br1~4, 掘進傾斜: 45°, 掘進長: 各100m ・ボーリング調査②(F-1' 孔付近): 1本 Br5, 掘進傾斜: 45°, 掘進長: 70m ・ボーリング調査③(ルートマップG付近): 2本 Br6~7, 掘進傾斜: 45°, 掘進長: 各50m

2022年 2月
	敷地から福浦断層南部を横断するように反射法地震探査を実施し、福浦断層南部の断層の位置や傾斜などの地下構造を確認する。	23	<ul style="list-style-type: none"> ・反射法地震探査, 解析: 4測線 総延長: 約6.2km (陸域: 約5.4km, 湖内: 約0.8km)

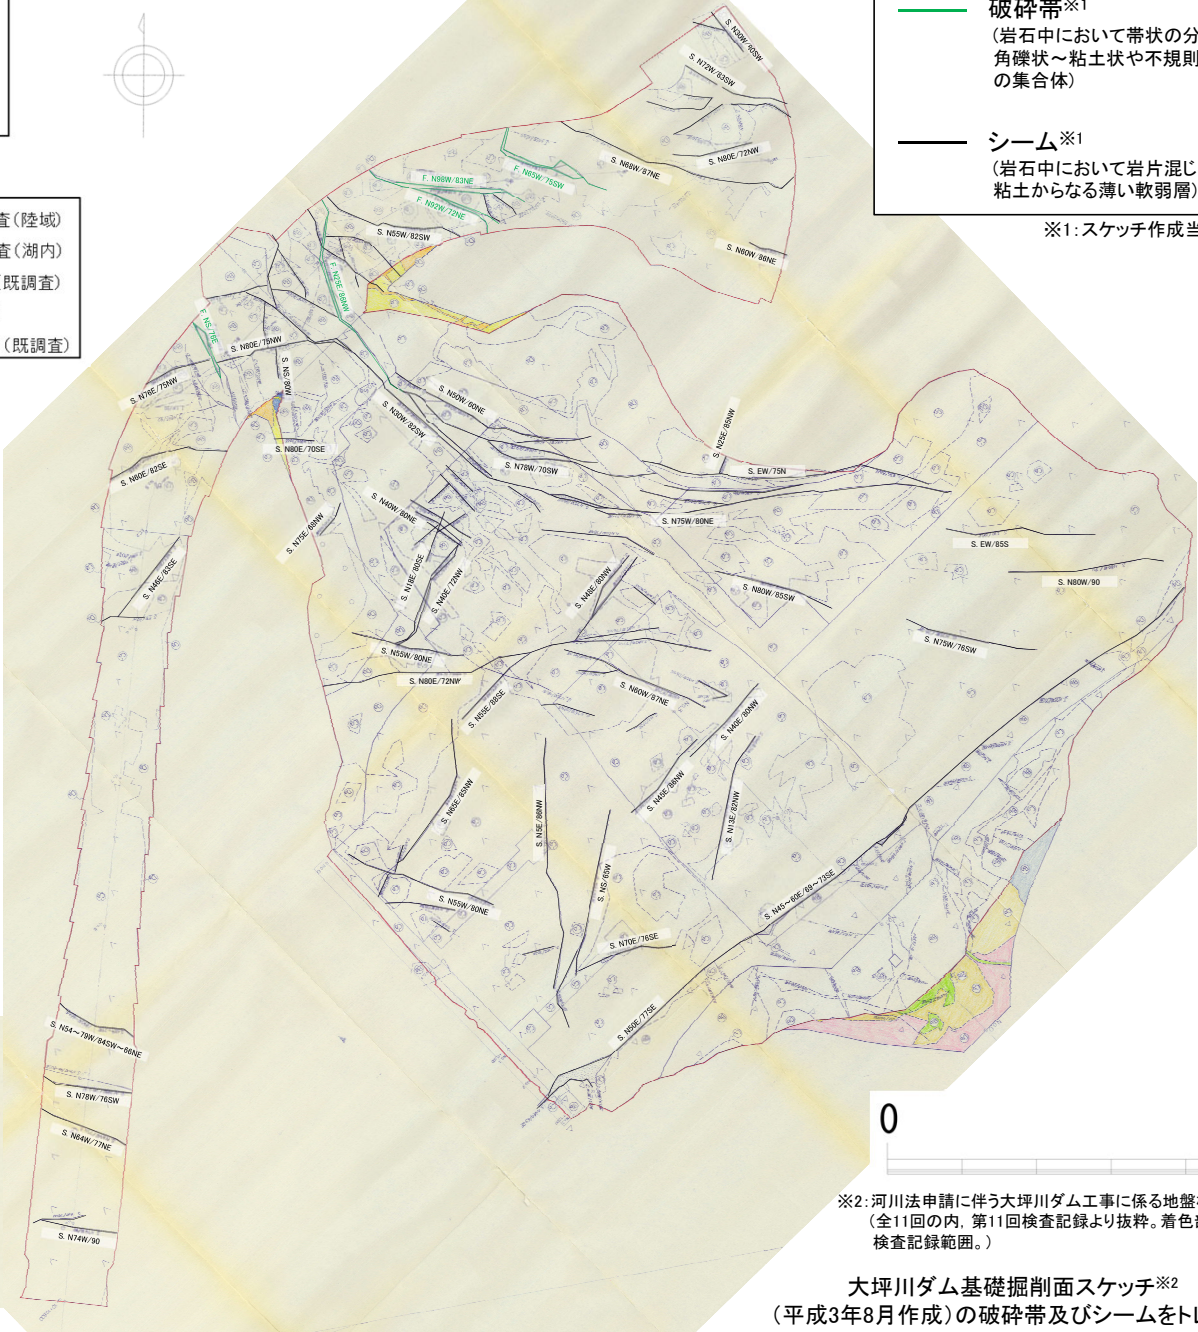
【大坪川ダム基礎掘削面 地質観察結果】

- 破碎帯※1
(岩石中において帯状の分布を示す角礫状～粘土状や不規則な割れ目の集合体)
- シーム※1
(岩石中において岩片混じり粘土や粘土からなる薄い軟弱層)

※2: 河川法申請に伴う大坪川ダム工事に係る地盤検査記録(全11回の内、第11回検査記録より抜粋。着色部は、第11回検査記録範囲。)

- ・大坪川ダムの建設時の地質観察データを確認した結果、破碎帯、シーム等が示されている。
- ・これらは概ね連続性に乏しく、福浦断層と走向・傾斜が調和的な断層は認められない。
- ・なお、基礎掘削面の南東部にNE-SW走向のシームが連続して示されているものの、南東傾斜であり、福浦断層の西傾斜とは整合しない。また、その南西方延長にあたる谷地形(3)の位置で実施したボーリング孔(OT-2孔、OT-3孔)では谷地形(3)の走向に対応する断層は認められない(第1009回審査会合において説明済)。

○なお、大坪川ダム基礎掘削面の地質観察結果をP.7, 8に示す。

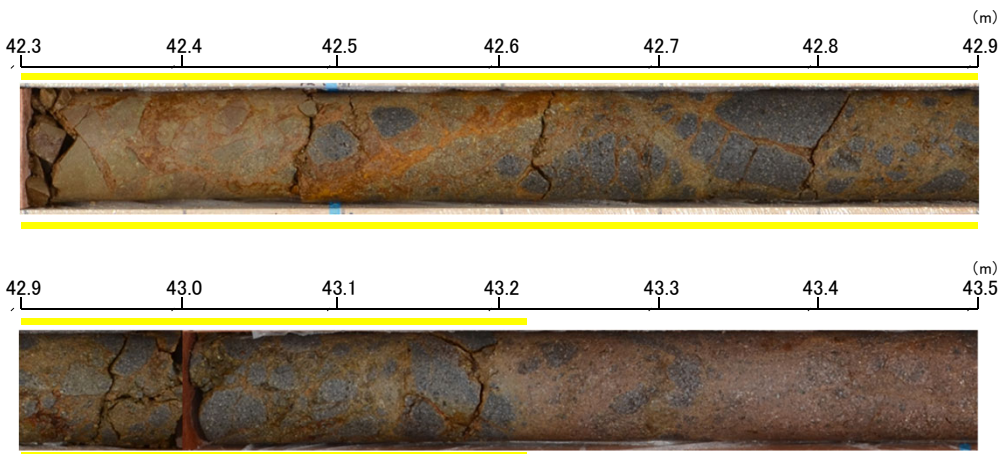
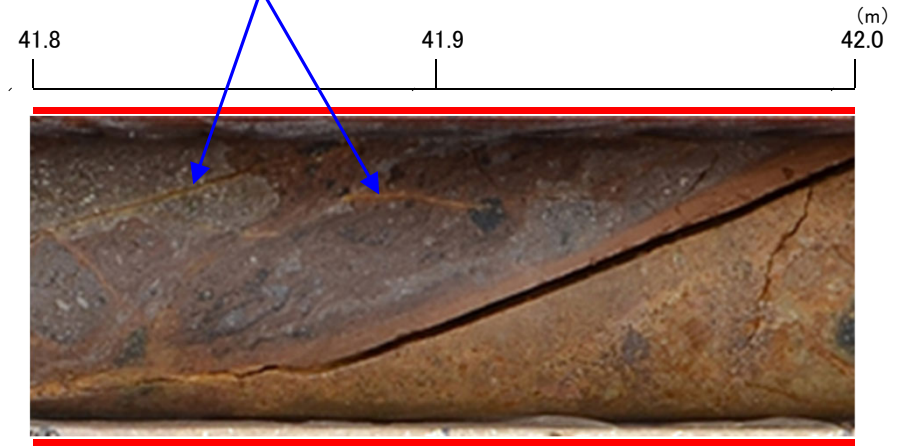
拡大写真(L-12.2孔 41.8~42.0m)

破碎部中に脈状に変質鉱物が分布

・破碎部中に変質鉱物脈が分布する状況や断層周辺の変質の状況についての記事を追記する。

・上図に示すようなボーリングコアや露頭について、再観察、各種分析を実施し、破碎部中に変質鉱物脈が分布する状況や断層周辺の変質の状況について整理する。

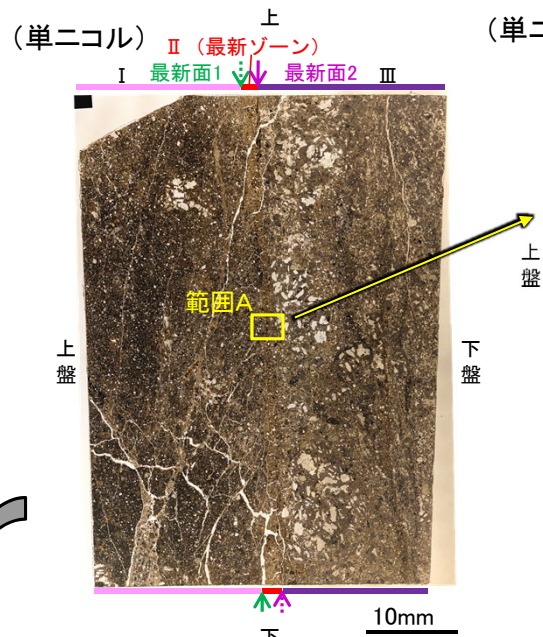
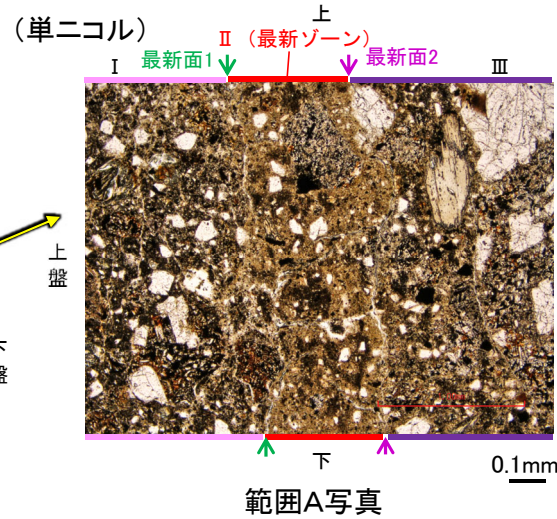
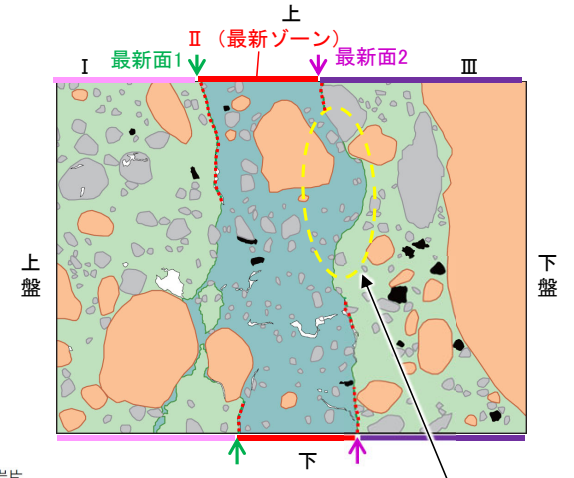
薄片①写真(E-8.50”_131R)

最新面2と鉱物脈との
切り合い関係が不明確。

奥に削り込んだ位置
で作成した別の薄片
等で観察を実施。

【回答方針】最新面と鉱物脈との切り合い関係が不明確な箇所については、奥に削り込んだ位置で作成した別の薄片等の観察を実施し、最新面と鉱物脈との切り合い関係が明確な箇所を示す。

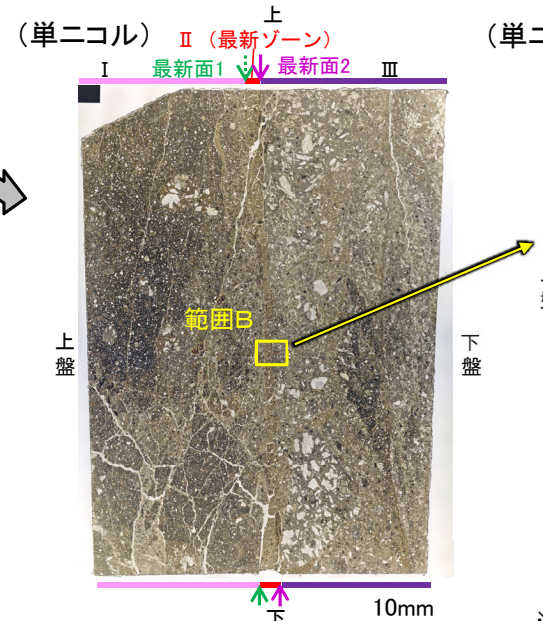
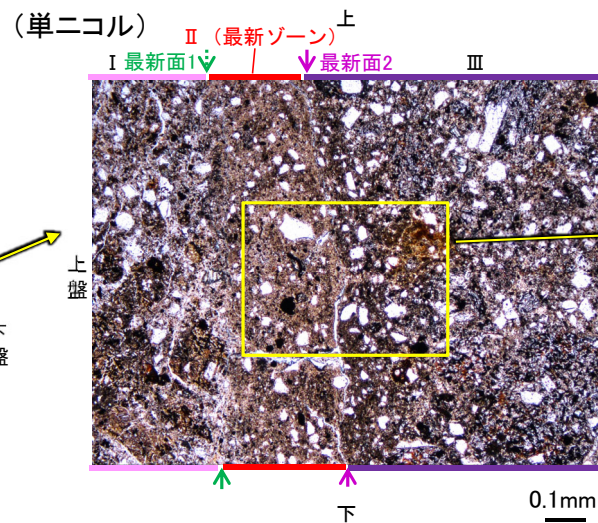
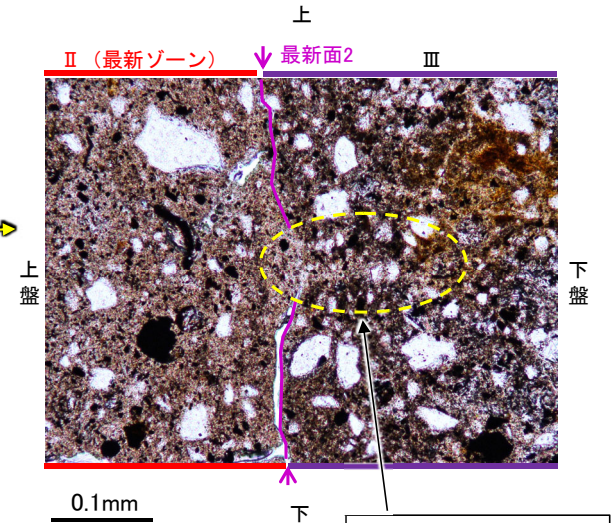
薄片②*写真(E-8.50”_131R)

最新面2と鉱物脈との
切り合い関係が明確。

※観察用薄片(上図)を作成した箇所から
1mm程度削り込んだ位置で作成した。

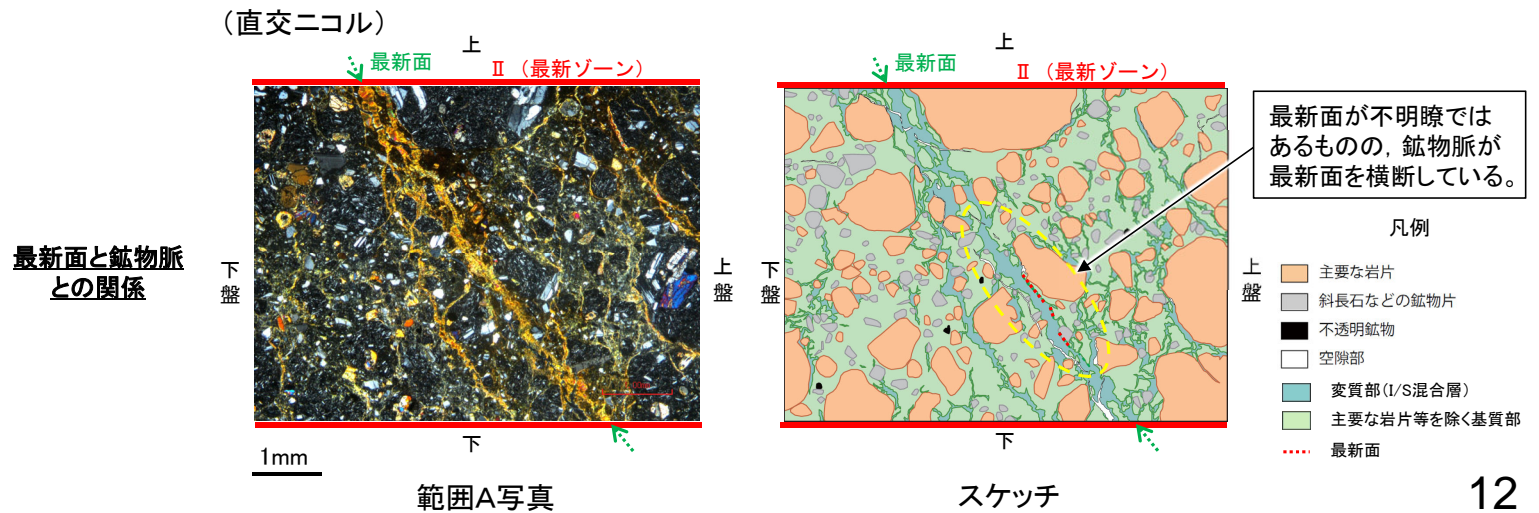
【回答方針】K-3は固結した破碎部からなり最新面が不明瞭であることから、最新面と鉱物脈との切り合い関係に加え、最新ゾーン全体を網目状に分布する鉱物脈の形状についても詳細に観察した上で記載の充実を図る。
