H4-CA-218-R01

浜岡原子力発電所 敷地の地質・地質構造（コメント回答）

2021年12月22日

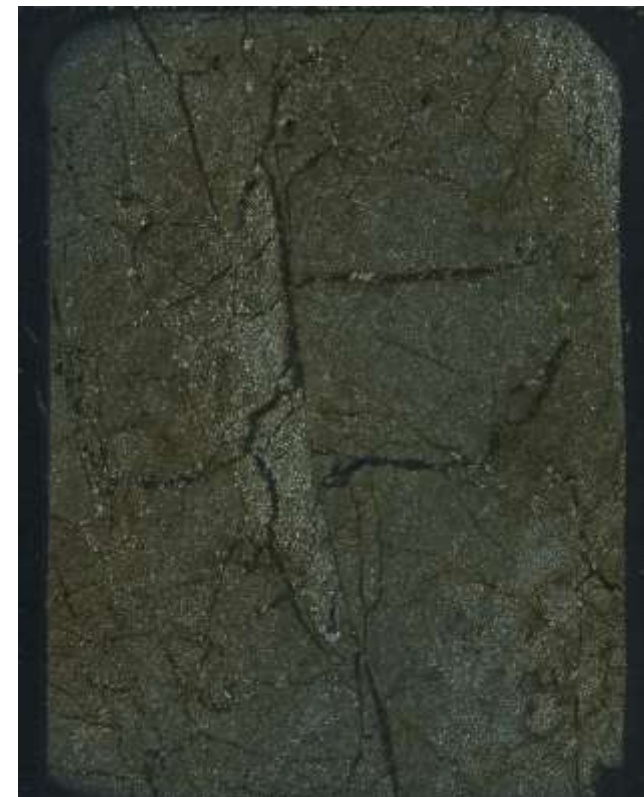
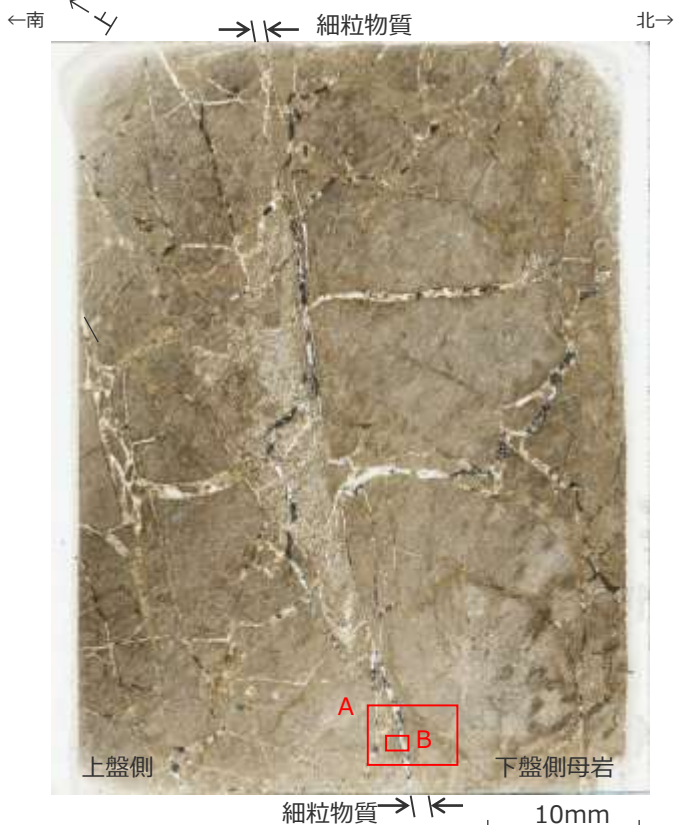
H-4断層 薄片観察結果 (母岩と細粒物質の境界付近の詳細)

- 細粒物質は，上盤側は主に砂岩と，下盤側は泥岩と接しており，細粒物質周辺の母岩には，角礫状の破碎部は認められない。
- 細粒物質周辺の母岩には，破碎や変形を受けていない化石が認められる。
- 単ニコルでは，主に泥岩と接する細粒物質の境界に明瞭な箇所がみられるが，それ以外の周辺母岩と細粒物質の境界は不明瞭であり，周辺母岩から細粒物質へかけての鏡下のテクスチャは，漸移的に変化する。また，不明瞭ながらも，その境界は，湾曲するなど，母岩の流動的な変形を示す。
- 細粒物質は，母岩を構成する砂と泥が混合した様相を示す単一の層からなり，細粒物質中に複数の層からなる層状構造や角礫状の岩片は認められない。また，細粒物質には明瞭なせん断面は認められない。
- 細粒物質中には，周辺母岩 (砂岩) 中にみられるような粒の大きな砂粒子が認められる。砂岩中の砂粒子と比較して，細粒物質中の砂粒子に顕著な細粒化や顕著な円磨は確認されない。

- ・ 細粒物質周辺の母岩には、角礫状の破碎部は認められない。
- ・ 鏡下写真Aの単ニコルでは、細粒物質と下盤側母岩の境界は漸移的に変化しており、両者の境界は不明瞭である。上盤側では、境界は直線的に変化し、拡大した鏡下写真Bの単ニコルにおいても直線的に変化しており、両者の境界は明瞭である。
- ・ 細粒物質は、母岩を構成する砂と泥が混合した様相を示す単一の層からなり、細粒物質中に複数の層からなる層状構造や角礫状の岩片は認められない。また、細粒物質には、明瞭なせん断面は認められない。
- ・ 細粒物質中には、周辺母岩（砂岩）中にみられるような粒の大きな砂粒子が認められる。砂岩中の砂粒子と比較して、細粒物質中の砂粒子に顕著な細粒化や顕著な円磨は確認されない。
- ・ 直交ニコルでは、細粒物質を中心に、淡黄色の干渉色で網目状に分布する粘土鉱物が認められる。（詳細はp.197参照）

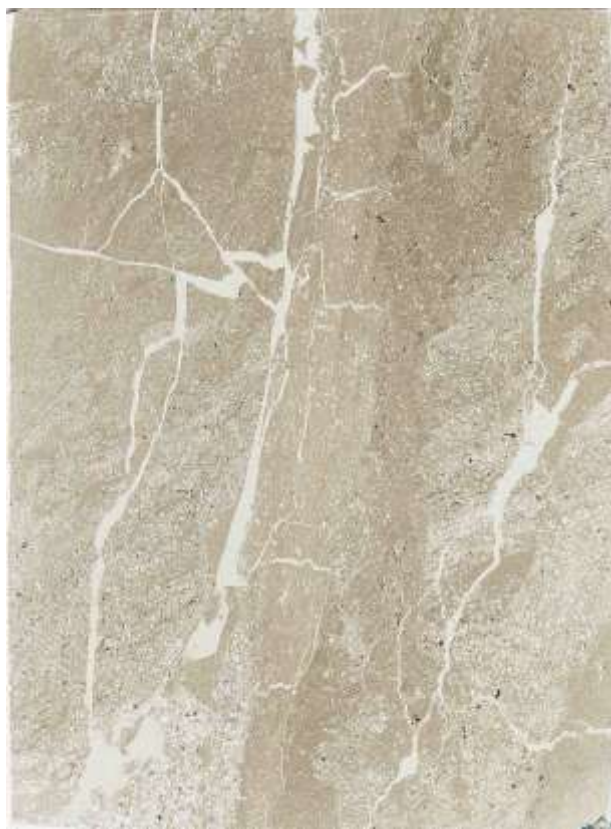
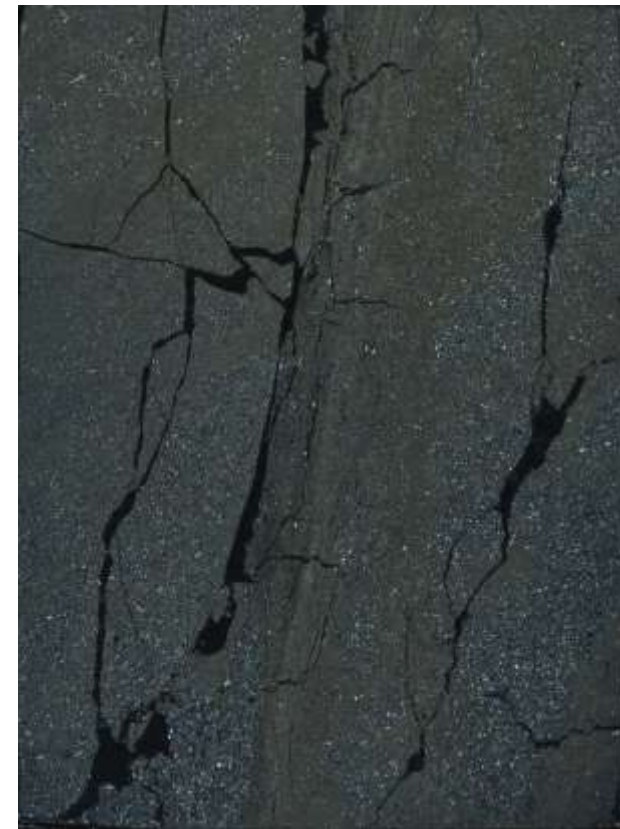
- 細粒物質は、上盤側は主に砂岩と、下盤側は主に泥岩とそれぞれ接しており、細粒物質周辺の母岩には、角礫状の破碎部は認められない。
- 単ニコルでは、周辺母岩と細粒物質の境界は不明瞭であり、周辺母岩から細粒物質へかけての鏡下のテクスチャは、漸移的に変化する。また、不明瞭ながらも、その境界は、湾曲するなど、母岩の流動的な変形を示す。
- 細粒物質は、母岩を構成する砂と泥が混合した様相を示す単一の層からなり、細粒物質中に複数の層からなる層状構造や角礫状の岩片は認められない。また、細粒物質には明瞭なせん断面は認められない。
- 細粒物質中には、周辺母岩（砂岩）中にみられるような粒の大きな砂粒子が認められる。砂岩中の砂粒子と比較して、細粒物質中の砂粒子に顕著な細粒化や顕著な円磨は確認されない。

薄片は傾斜方向で作成した。
この薄片では、細粒物質を挟んで左側が上盤側の母岩、右側が下盤側である。(断層の動き: 写真左側が下に落ちる)
