## 2.4.7 (4) 能都断層帯の地質調査

## 2.4.8 高浜断層

## 2.4.9 矢駄リニアメント

## 2.4.10 横田付近の断層

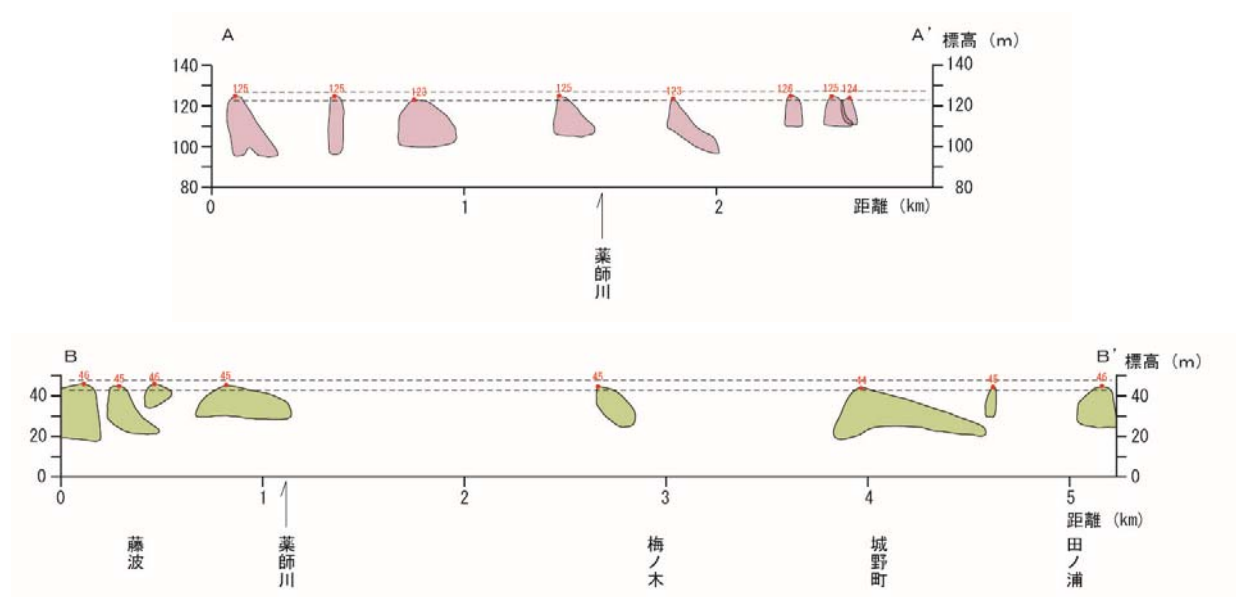
段丘面標高投影断面図

○矢波山リニアメントの北東方延長の能登町宇出津付近に分布する高位段丘面及び中位段丘Ⅰ面には、北西側低下の傾向は認められないことから、能登町宇出津付近を矢波山リニアメントの北東端と評価した。

高位段丘面及び中位段丘 I 面には、北西側低下の傾向は認められない。

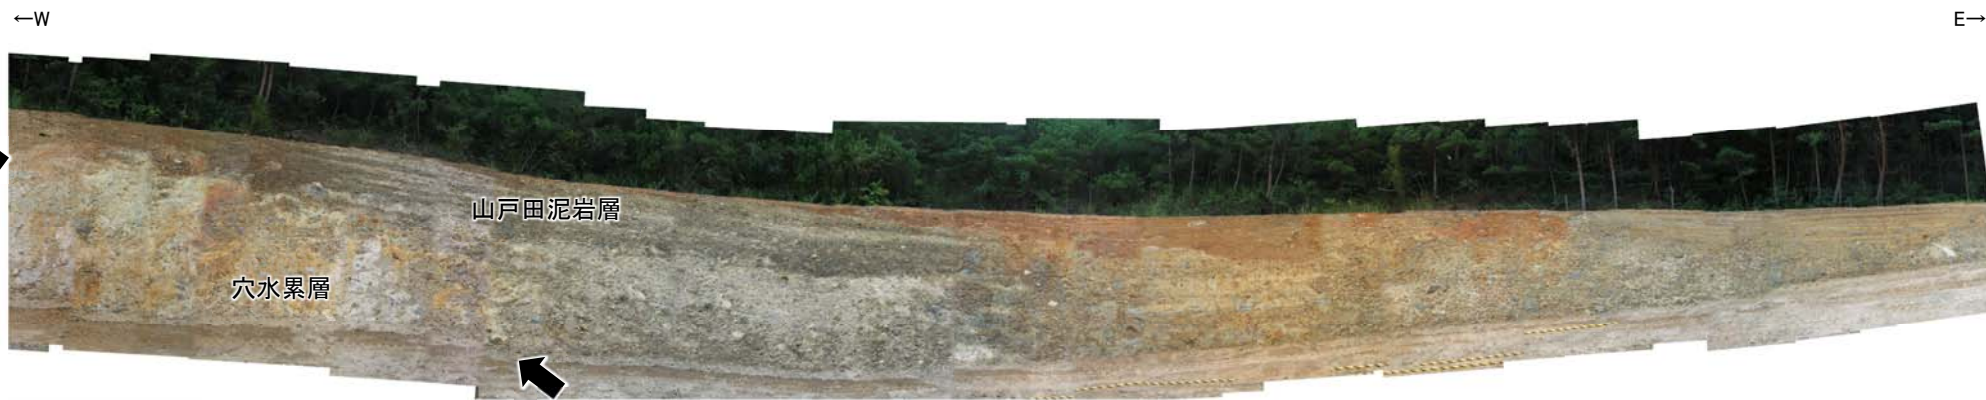
写真

・リニアメント・変動地形近傍において、山戸田泥岩層が穴水累層を不整合に覆っている。

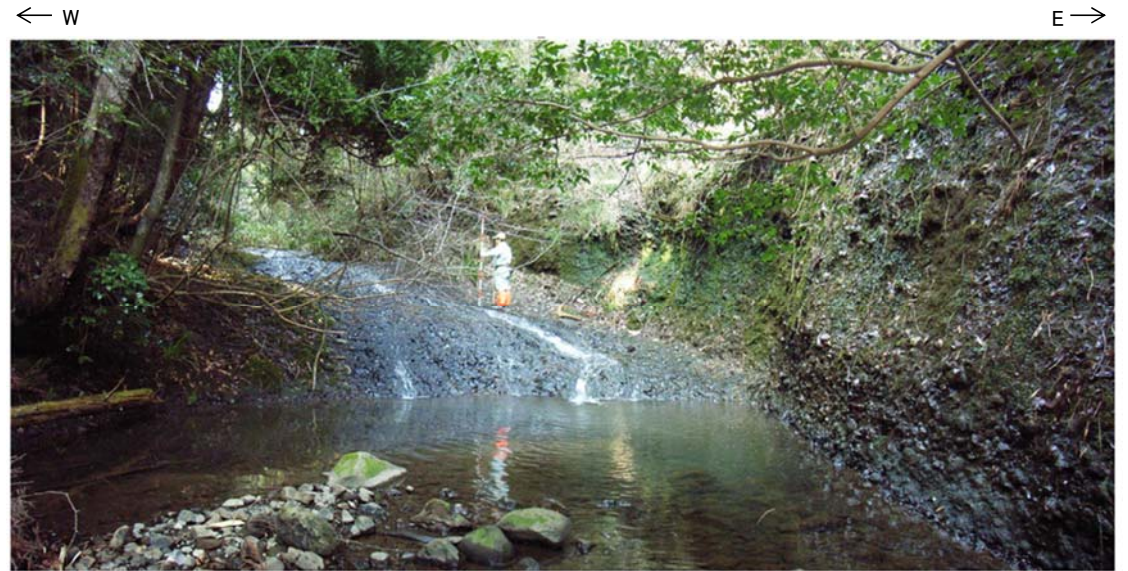
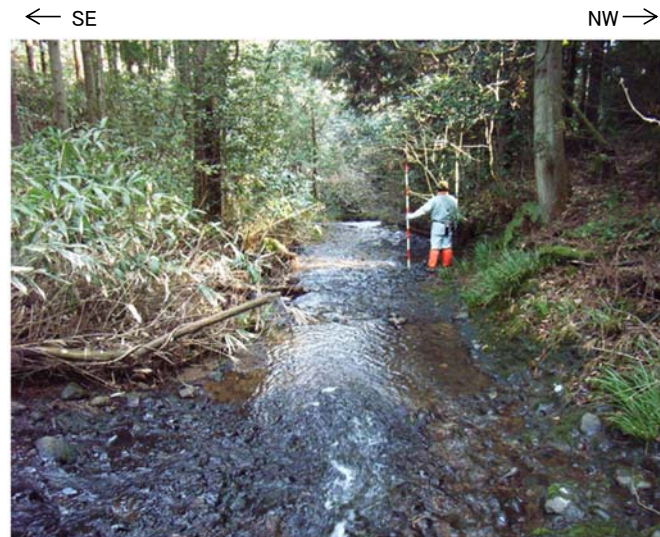
○田尻滝西方の断層の南部及び今泉ほか(2018)の推定活断層の位置の沢部で地表踏査を実施した結果、河床部に沿って非破碎で堅硬な谷出礫岩層が連続して分布し、そこに断層は認められない。

- 地形調査の結果、田尻滝西方の断層に対応するリニアメント・変動地形は判読されず、田尻滝西方の断層の北部が図示される位置は、地すべり地形を示す円弧状の滑落崖等に相当する(P.312)。
- 田尻滝西方の断層の南部及び今泉ほか(2018)に図示される断層位置で、地表踏査を実施した結果、河床部に沿って非破碎で堅硬な谷出礫岩層が連続して分布し、そこに断層は認められない(図中②)。
