H4-CA-218-R02

浜岡原子力発電所 敷地の地質・地質構造（コメント回答）

2022年2月21日

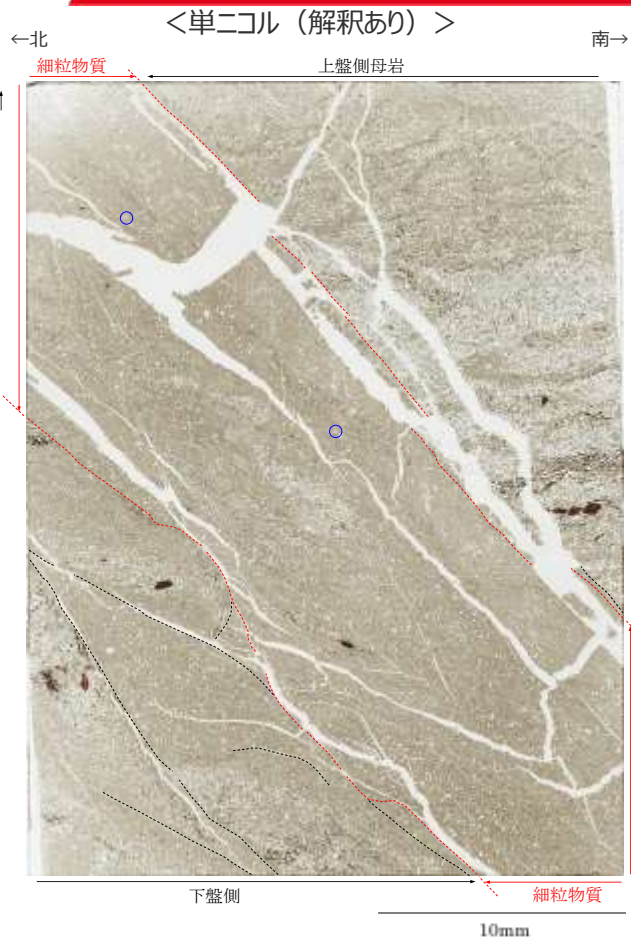
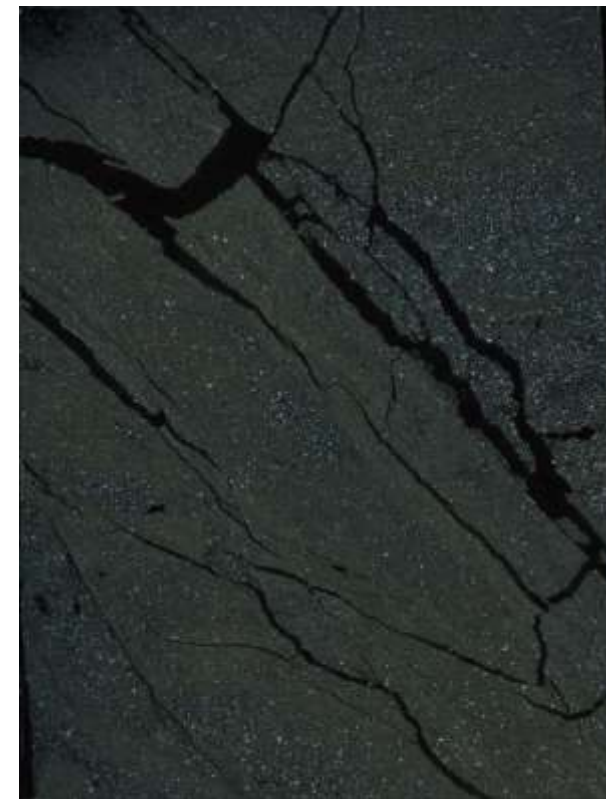
H-8断層 薄片観察結果

- 細粒物質周辺の母岩には、角礫状の破碎部は認められない。また、鏡下写真Bでは、細粒物質に破碎や変形を受けていない化石が認められる。
- 鏡下写真Aの単ニコルでは、細粒物質と母岩の境界は漸移的に変化しており、両者の境界は不明瞭である。
- 細粒物質は、母岩を構成する砂と泥が混合した様相を示す単一の層からなり、細粒物質中に複数の層からなる層状構造や角礫状の岩片は認められない。また、細粒物質には、明瞭なせん断面は認められない。
- 細粒物質中には、周辺母岩（砂岩）中にみられるような粒の大きな砂粒子が認められる。砂岩中の砂粒子と比較して、細粒物質中の砂粒子に顕著な細粒化や顕著な円磨は確認されない。
- 直交ニコルでは、細粒物質を中心に、淡黄色の干渉色で網目状に分布する粘土鉱物が認められる。(詳細はp.205参照)
