5.2.2 S-1 (1) H-6.6-1孔 -その他の面の詳細観察-

5.2.2 S-1 (1) H-6.6-1孔 – 鉱物の同定(XRD分析) –

5.2.3 S-2·S-6

5.2.3 S-2・S-6の鉱物脈法による評価地点

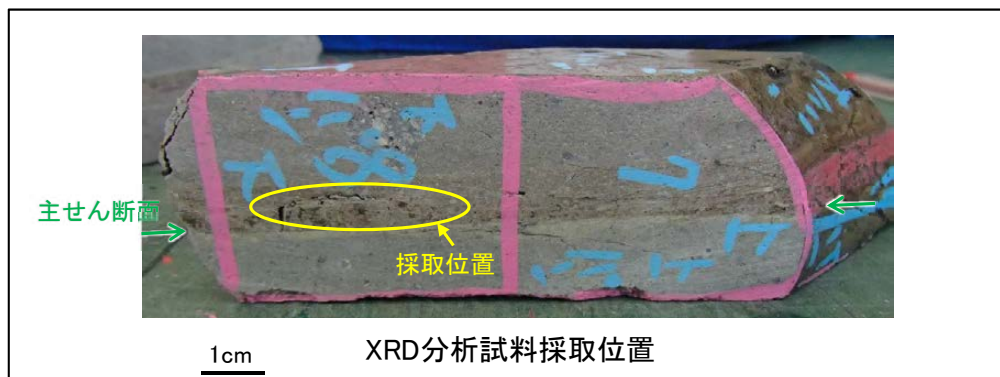
回折チャート(不定方位)

○最新ゾーン付近でXRD分析を実施した結果, 主な粘土鉱物としてスメクタイトが認められる。
○スメクタイトについて詳細な結晶構造判定を行うために, 同一断層の別孔(岩盤調査坑No.27孔, No.7-1孔, No.16付近)の破砕部においてXRD分析(粘土分濃集)を実施した結果, I/S混合層と判定した。

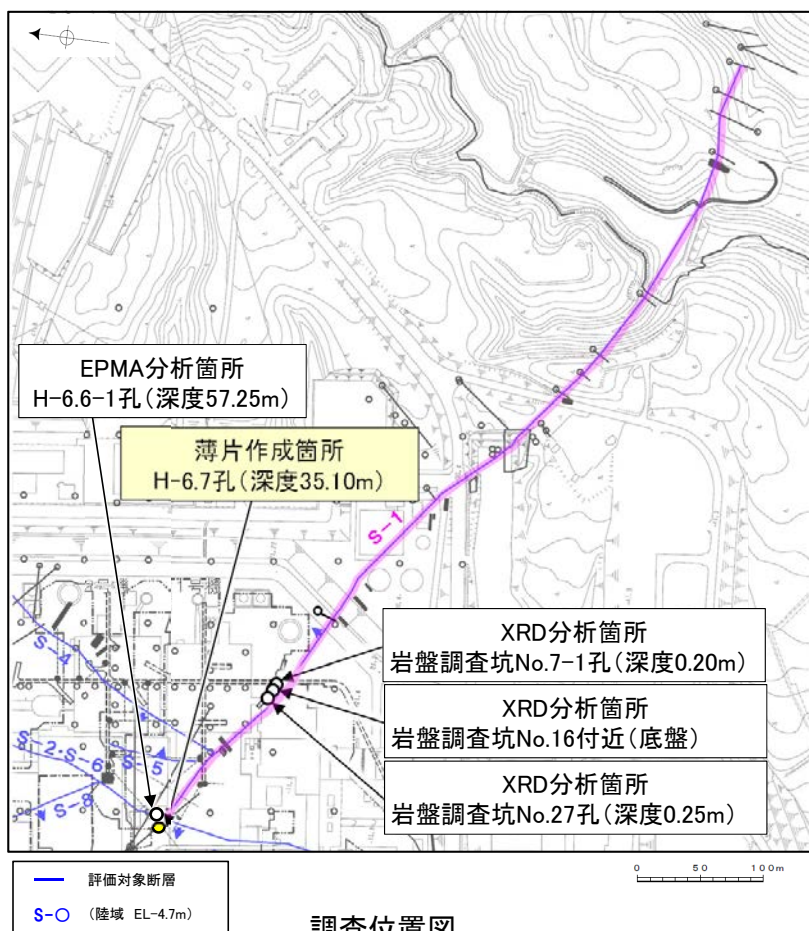
○H-6.7孔の深度35.10m付近で認められるS-1において、巨視的観察及び微視的観察を実施し、最新ゾーンの上盤側及び下盤側の境界にそれぞれ最新面1、最新面2を認定した(P.170~173, 180, 181)。

○EPMA分析(マッピング)や薄片観察により、粘土鉱物(I/S混合層)の分布範囲を確認した結果、粘土鉱物(I/S混合層)は最新ゾーン及びその周辺に分布している(P.175, 182)。

○粘土鉱物(I/S混合層)が最新面1, 2を横断して分布し、最新面1, 2が不連続になっており、不連続箇所の粘土鉱物(I/S混合層)に変位・変形は認められない(P.176~179, 183~188)。

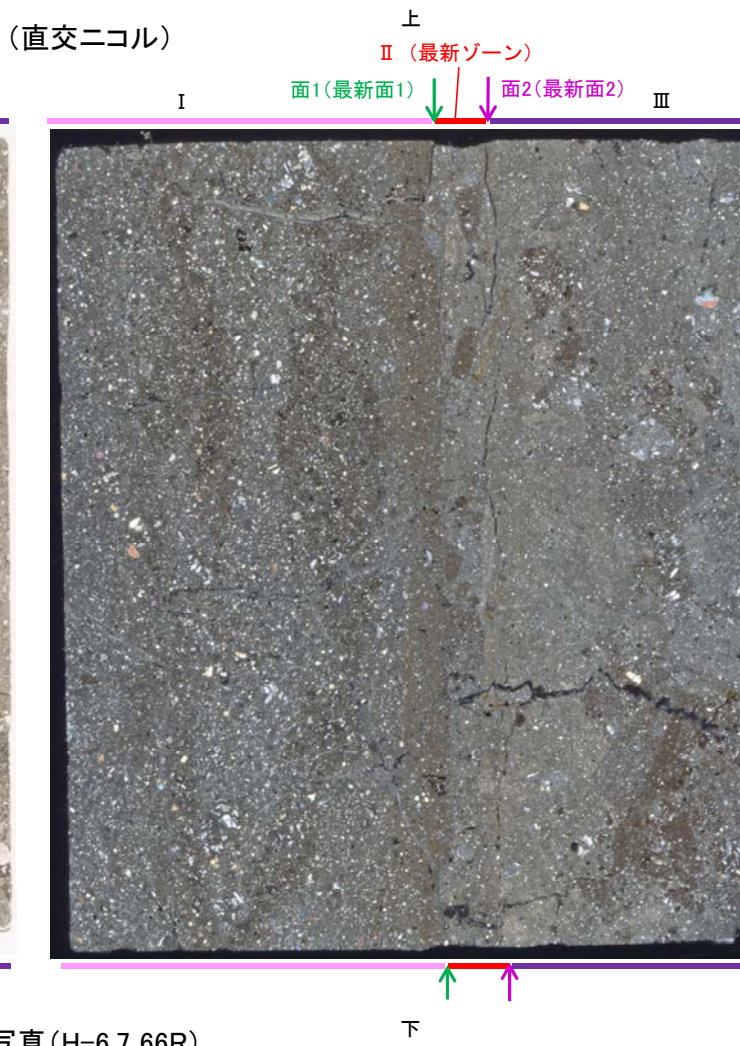
【解釈線なし】

- 薄片①で実施した微視的観察(薄片観察)の結果, 色調や礫径などから, 上盤側よりⅠ～Ⅲに分帯した。
- そのうち, 最も細粒化している分帯Ⅱを最新ゾーンとして抽出した。
- 最新ゾーンと分帯Ⅰとの境界に, 面1(緑矢印)が認められる。面1は全体的に不明瞭だが, 最新ゾーンの中では比較的連続性がよい面である。
- 最新ゾーンと分帯Ⅲとの境界に, 面2(紫矢印)が認められる。面2は全体的に不明瞭だが, 最新ゾーンの中では比較的連続性がよい面である。
- 面1, 面2は同程度の直線性・連続性を有することから, 面1を最新面1, 面2を最新面2とし, それぞれについて変質鉱物との関係を確認する。

- ・分帯Ⅱ(最新ゾーン)・・・粘土状破碎部
- ・分帯Ⅰ, 分帯Ⅲ・・・固結した破碎部

Ⅰ: 単ニコルで褐灰～暗褐灰色, 直交ニコルで暗灰色の干渉色を呈する凝灰岩からなる。径4mm以下の岩片や鉱物片が細粒な基質に含まれている。岩片, 鉱物片は垂角～垂円形である。割れ目に粘土鉱物が生成している。

Ⅱ(最新ゾーン): 単ニコルで褐灰色, 直交ニコルで黄～灰色の干渉色を呈する。粘土鉱物を含む細粒物からなる。径4mm以下の岩片や鉱物片が細粒な基質に含まれる。岩片, 鉱物片は角～垂円形である。基質中や岩片の縁辺部に粘土鉱物が生成している。

Ⅲ: 単ニコルで褐灰色, 直交ニコルで黄～灰色の干渉色を呈する凝灰岩からなる。径4mm以下の岩片や鉱物片が細粒な基質に含まれており, 径13mmの岩片も含まれる。岩片, 鉱物片は角～垂円形である。基質中や岩片の縁辺部に粘土鉱物が生成している。

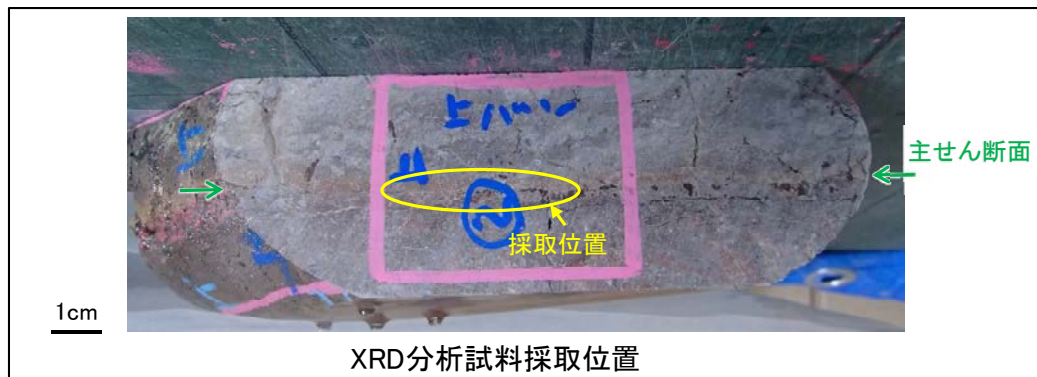
回折チャート(不定方位)

- 最新ゾーン付近でXRD分析を実施した結果, 主な粘土鉱物としてスメクタイトが認められる。
- スメクタイトについて詳細な結晶構造判定を行うために, 同一断層の別孔(岩盤調査坑No.27孔, No.7-1孔, No.16付近)の破碎部においてXRD分析(粘土分濃集)を実施した結果, I/S混合層と判定した。
- また, 隣接孔(H-6.6-1孔)で実施したEPMA分析(定量)による化学組成の検討※において, 最新ゾーンやその周辺でI/S混合層を確認している。

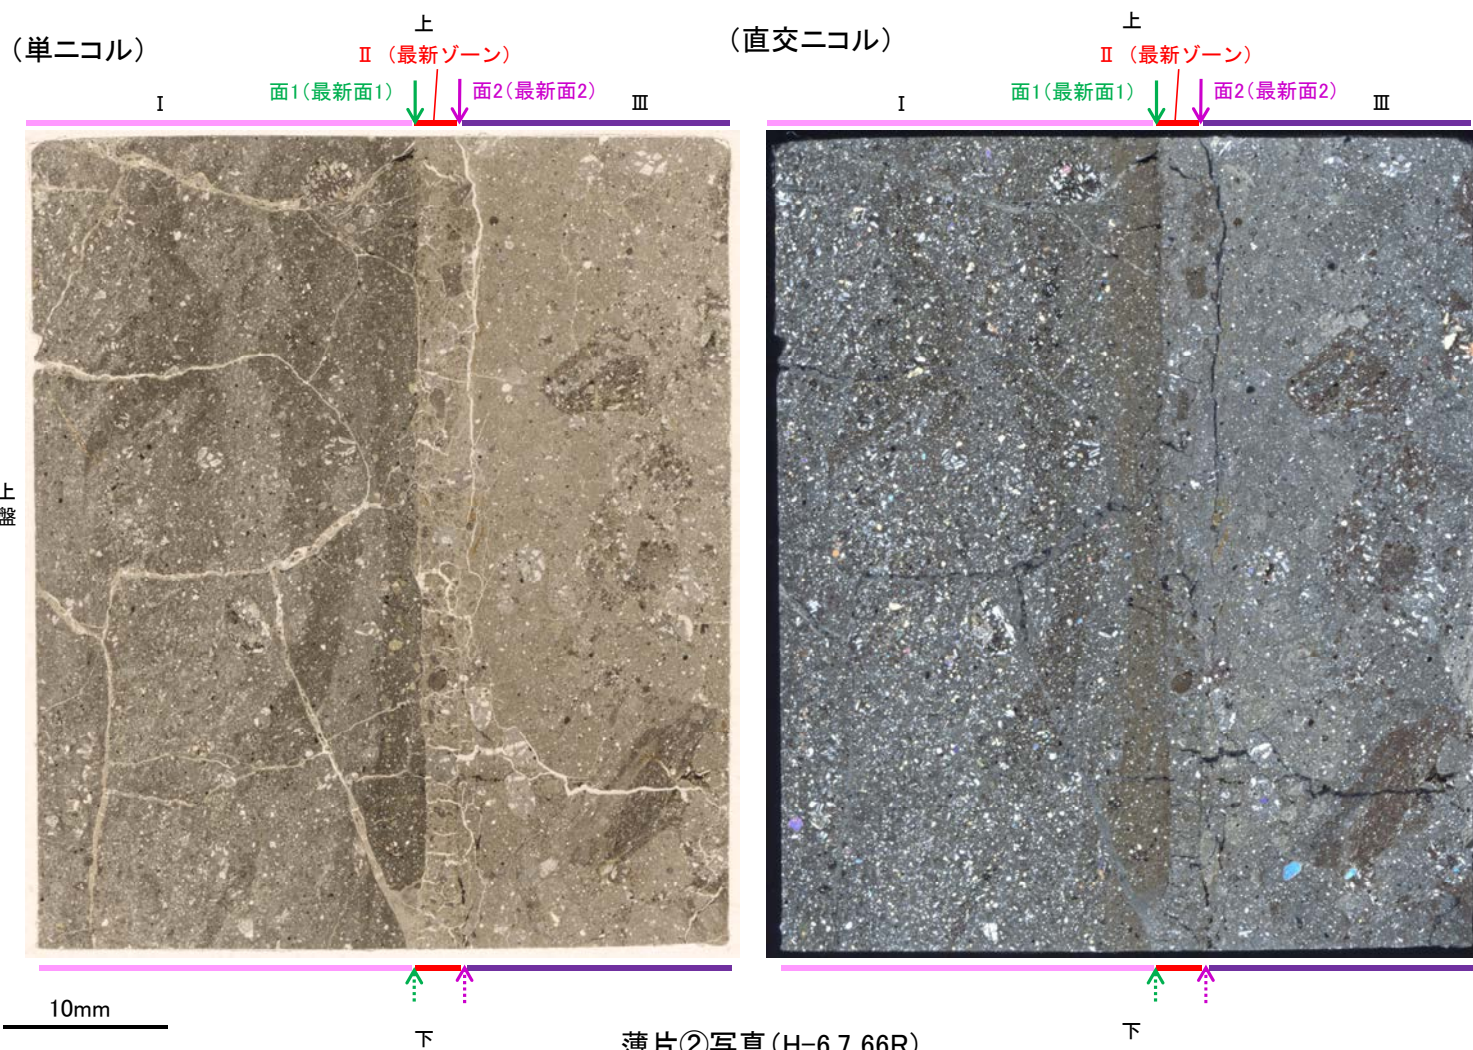
【解釈線なし】

- 薄片②で実施した微視的観察(薄片観察)の結果, 色調や礫径などから, 上盤側よりⅠ～Ⅲに分帯した。
- そのうち, 最も細粒化している分帯Ⅱを最新ゾーンとして抽出した。
- 最新ゾーンと分帯Ⅰとの境界に, 面1(緑矢印)が認められる。面1は全体的に不明瞭だが, 最新ゾーンの中では比較的連続性がよい面である。
- 最新ゾーンと分帯Ⅲとの境界に, 面2(紫矢印)が認められる。面2は全体的に不明瞭だが, 最新ゾーンの中では比較的連続性がよい面である。
- 面1, 面2は同程度の直線性・連続性を有することから, 面1を最新面1, 面2を最新面2とし, それぞれについて変質鉱物との関係を確認する。

- ・分帯Ⅱ(最新ゾーン)・・・粘土状破碎部
- ・分帯Ⅰ, 分帯Ⅲ・・・固結した破碎部

Ⅰ: 単ニコルで褐灰～暗褐灰色, 直交ニコルで暗灰色の干渉色を呈する凝灰岩からなる。径4mm以下の岩片や鉱物片が細粒な基質中に含まれている。岩片, 鉱物片は垂角～垂円形である。割れ目に粘土鉱物が生成している。

Ⅱ(最新ゾーン): 単ニコルで褐灰色, 直交ニコルで黄～灰色の干渉色を呈する。粘土鉱物を含む細粒物からなる。径3mm以下の岩片や鉱物片が細粒な基質中に含まれる。岩片, 鉱物片は角～垂円形である。基質中や岩片の縁辺部に粘土鉱物が生成している。

Ⅲ: 単ニコルで褐灰色, 直交ニコルで黄～灰色の干渉色を呈する凝灰岩からなる。径4mm以下の岩片や鉱物片が細粒な基質中に含まれており, 径14mmの岩片も含まれる。岩片, 鉱物片は角～垂円形である。基質中や岩片の縁辺部に粘土鉱物が生成している。

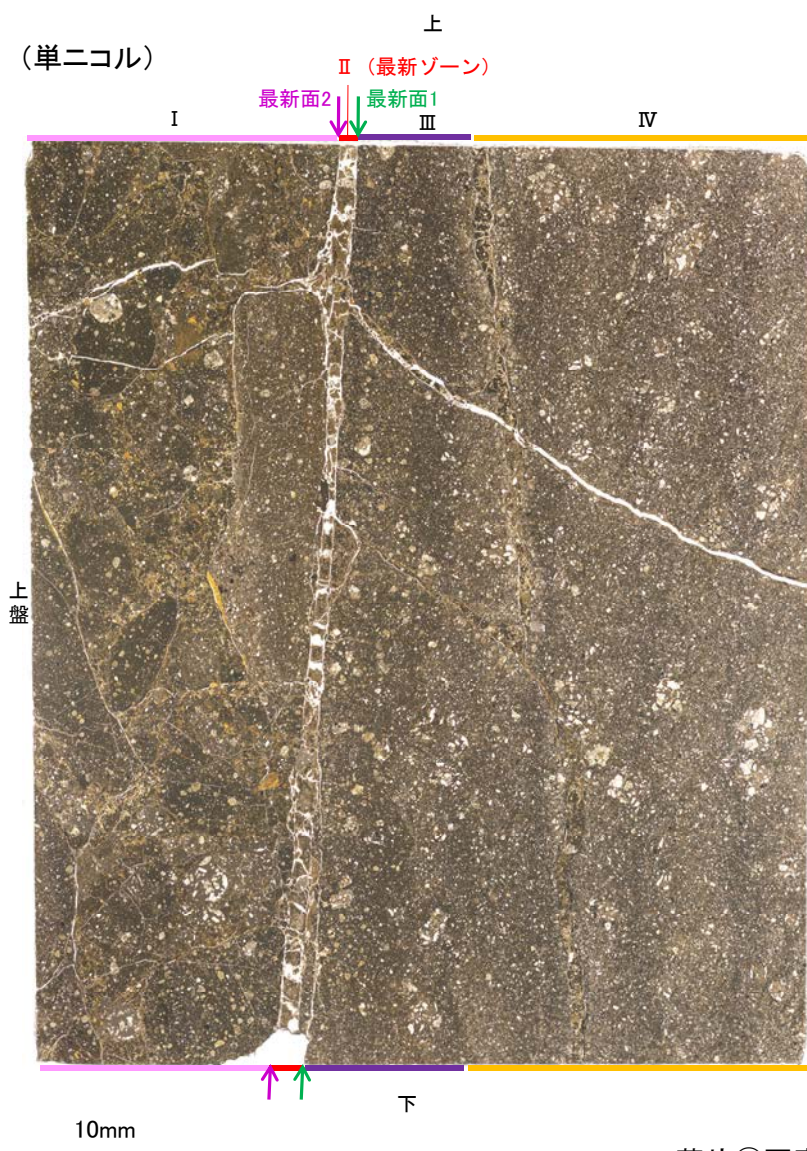
薄片①写真(K-6.2-2_100R)

○薄片①で実施した薄片観察や、EPMA用薄片で実施したEPMA分析(マッピング)における化学組成の観点での観察により、粘土鉱物(I/S混合層)の分布範囲を確認した結果、粘土鉱物(I/S混合層)は最新ゾーンやその周辺に分布している。

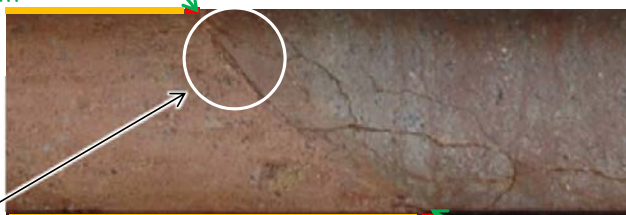
ボーリングコア写真(F-8.5' 孔)

○F-8.5' 孔の深度8.50m付近で認められるS-2・S-6において、巨視的観察(ボーリングコア観察, CT画像観察)を実施し、最も直線性・連続性がよい断層面を主せん断面として抽出した。

○隣接孔(E-8.5-1孔)の主せん断面における条線観察の結果、140° Rの条線方向が確認されたことから、F-8.5' 孔において、140° Rで薄片を作成した(ブロック写真)。
