### 5.2.3 S-2・S-6 (2) F-8.5' 孔 -最新ゾーンと分帯IVとの境界-

## 5.2.3 S-2・S-6 (3) E-8.5-2孔 ー最新面の認定(巨視的観察)ー

5.2.4 S-4

## 5.2.4 S-4 (1) E-8.50”孔 — 評価結果 —

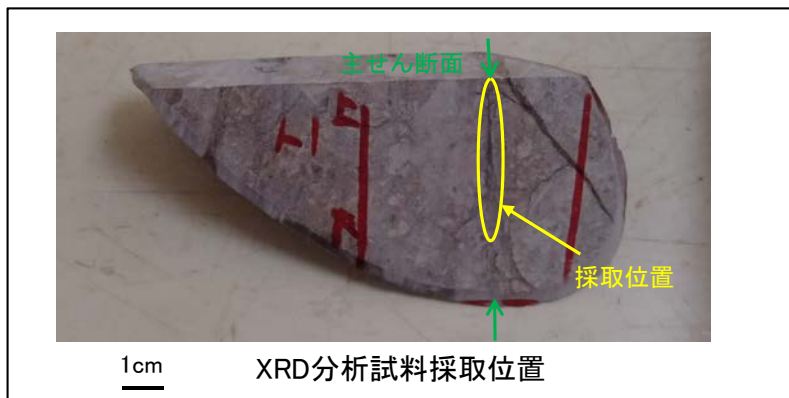
回折チャート(不定方位) 回折チャート(定方位, EG処理)については, 補足資料5.2-12(1) P.5.2-12-17

- 最新ゾーン付近でXRD分析を実施した結果, 主な粘土鉱物としてスメクタイトが認められる。
- スメクタイトについて詳細な結晶構造判定を行うために, 同一断層の別孔(E-8.4' 孔, E-8.5+5" 孔)の破砕部においてXRD分析(粘土分濃集)を実施した結果, I/S混合層と判定した。

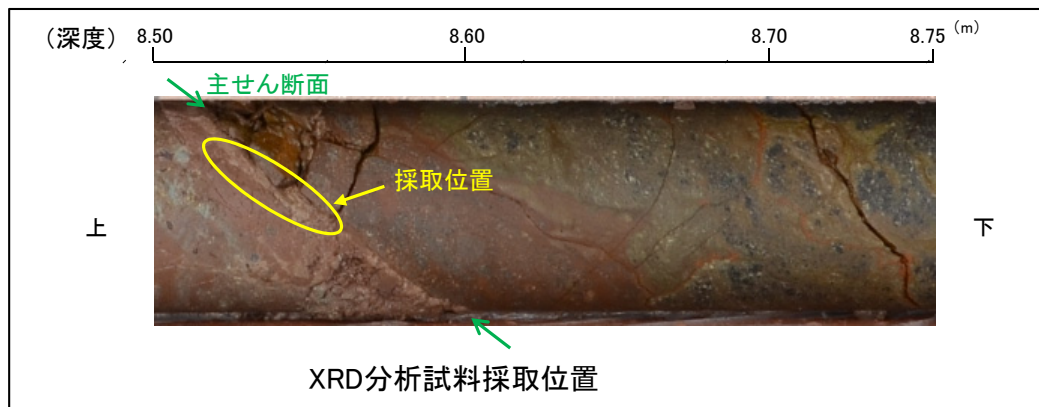
回折チャート(不定方位)

○最新ゾーン付近でXRD分析を実施した結果, 主な粘土鉱物としてスメクタイトが認められる。  
○スメクタイトについて詳細な結晶構造判定を行うために, 同一断層の別孔(E-8.4' 孔, E-8.5+5" 孔)の破砕部においてXRD分析(粘土分濃集)を実施した結果, I/S混合層と判定した。
