5.2.6 S-7 (2) H-5.7' 孔① - 鉱物の同定(XRD分析) -

5.2.7 S-8

5.2.8 K-2

5.2.9 K-3

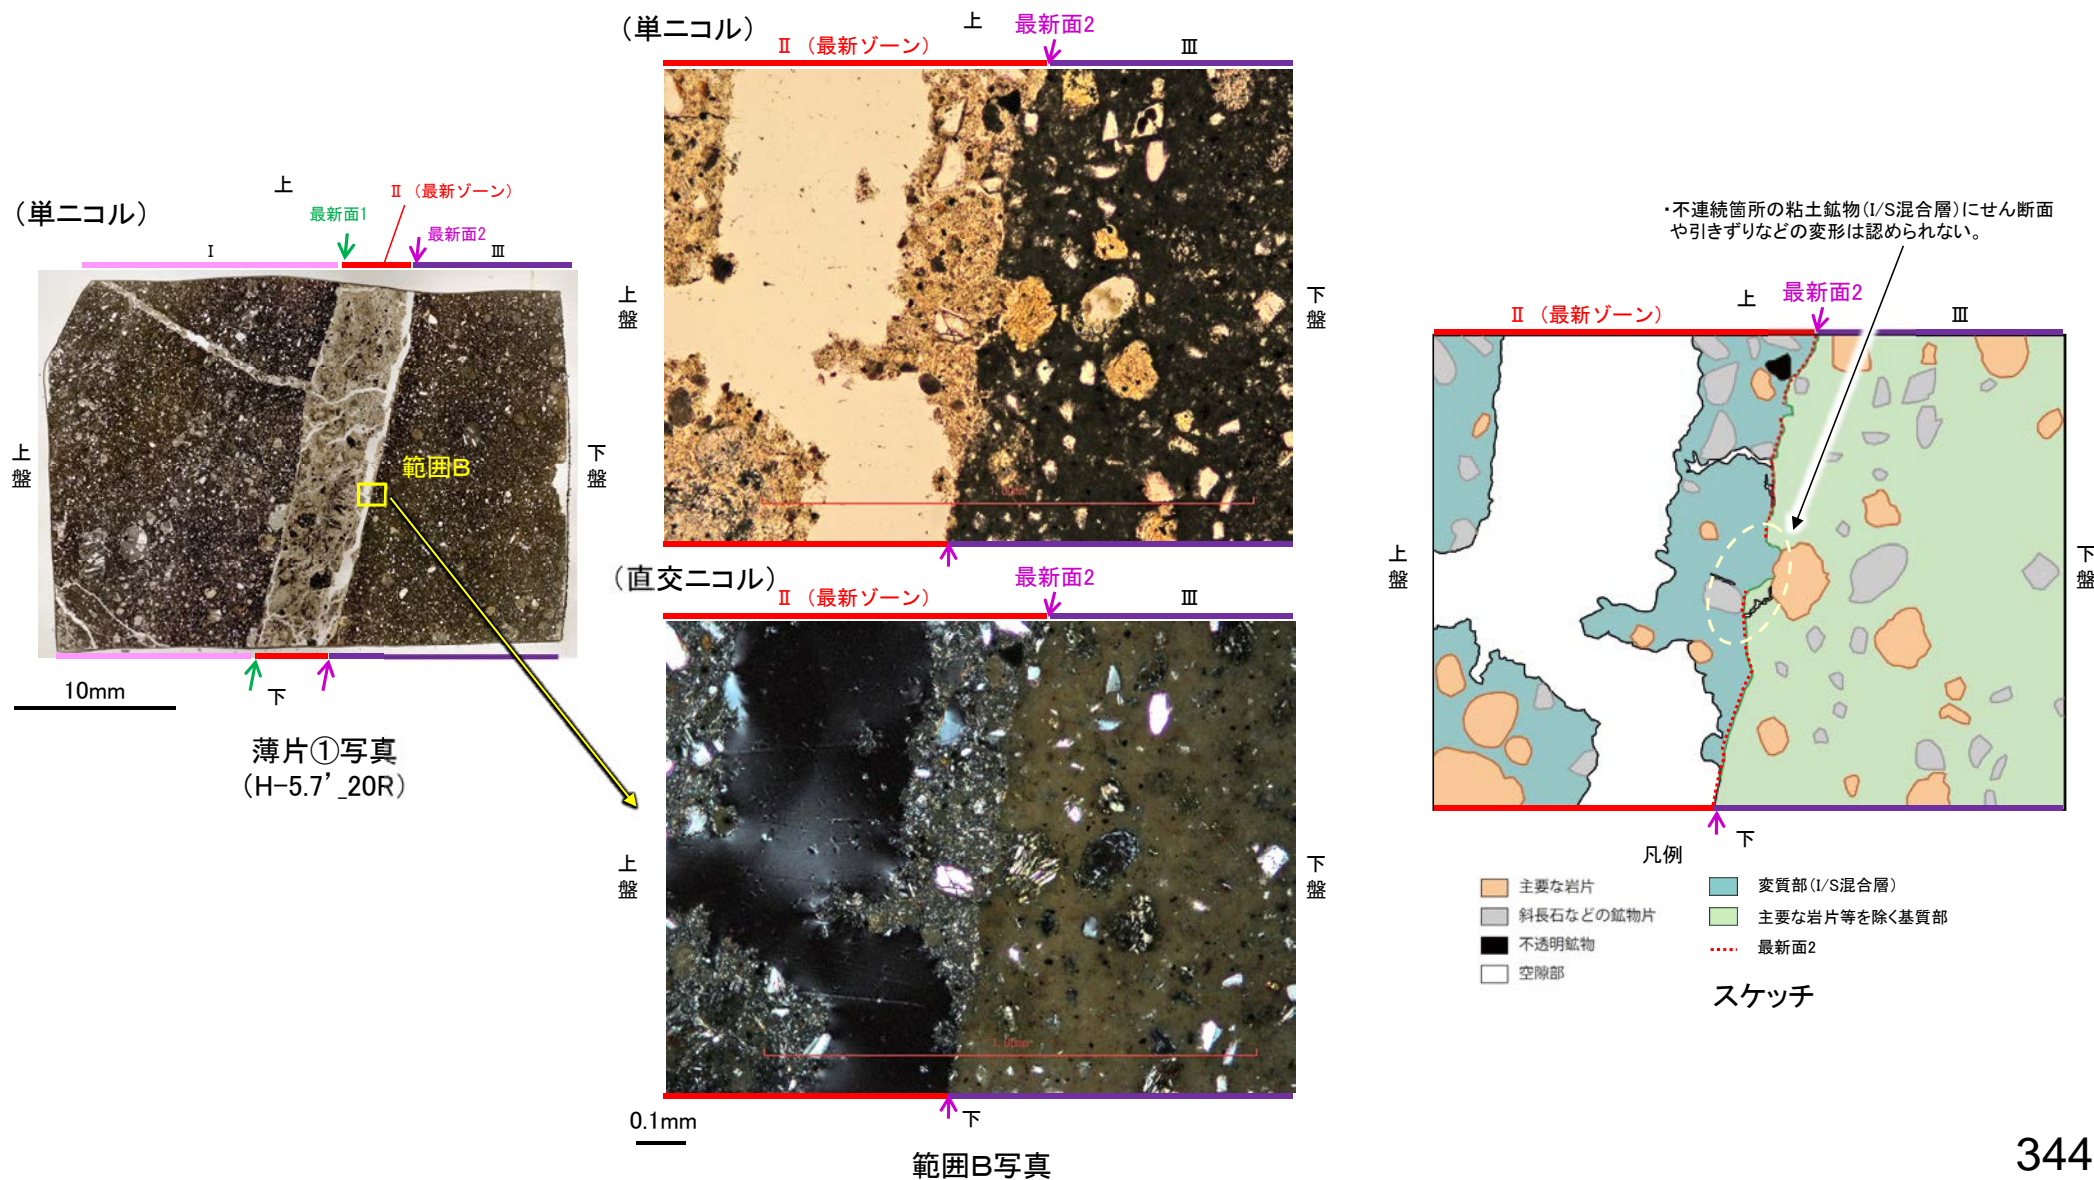
○範囲Bにおいて詳細に観察した結果、粘土鉱物(I/S混合層)が最新面2付近に分布し、最新面2が不連続になっており、不連続箇所の粘土鉱物(I/S混合層)にせん断面や引きずりなどの変形は認められない。

○ただし、現地調査における「断層の最新面が不明瞭になっているものもあり、鉱物脈が明瞭に横断しているように見えない箇所がある」との指摘を踏まえ、薄片①から3mm程度削り込んだ位置で作成した薄片②において追加の観察を実施した(次々頁以降)。

・不連続箇所の粘土鉱物 (I/S混合層) にせん断面や引きずりなどの変形は認められない。

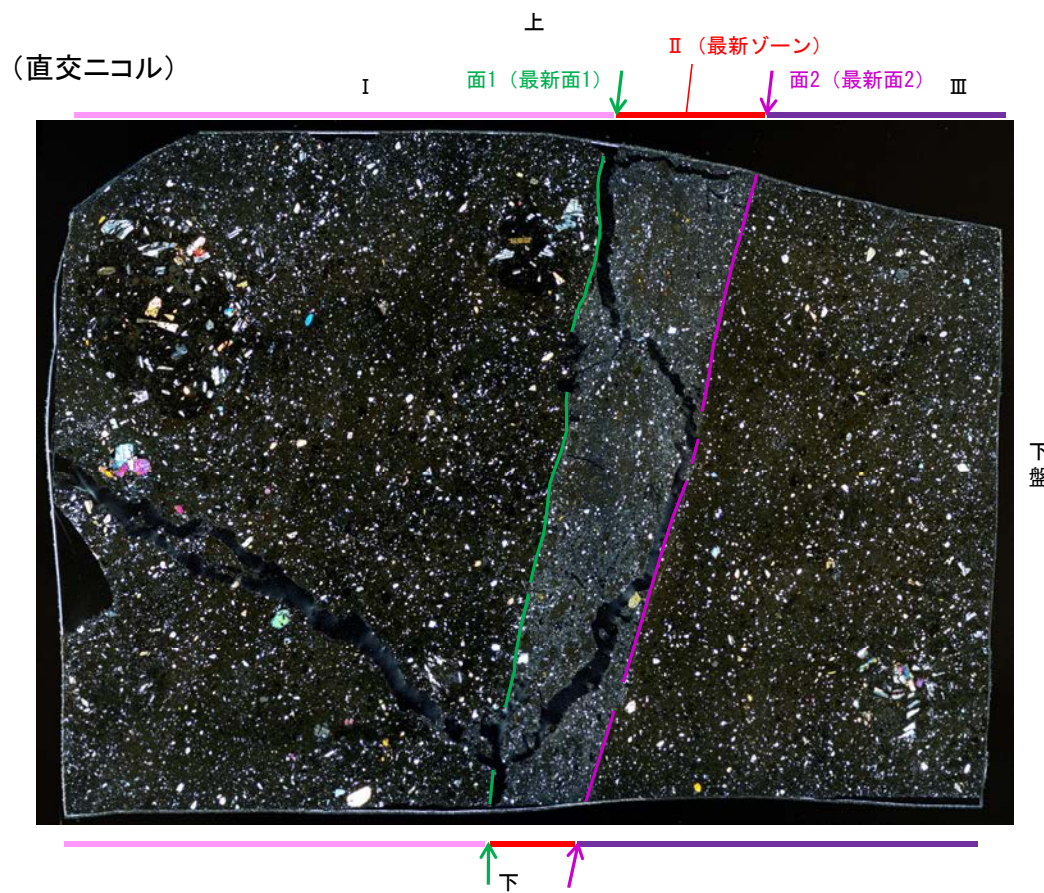
薄片②写真(H-5.7' _20R)

- 薄片②で実施した薄片観察や、EPMA用薄片で実施したEPMA分析(マッピング)における化学組成の観点での観察により、粘土鉱物(I/S混合層)の分布範囲を確認した結果、粘土鉱物(I/S混合層)は最新ゾーンやその周辺に分布している。
- この粘土鉱物(I/S混合層)と最新面との関係を確認する。

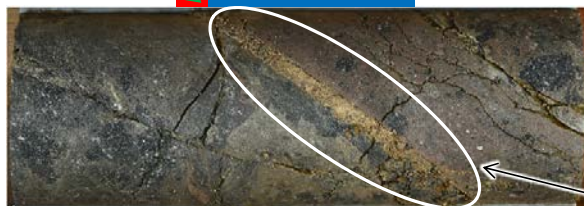
ボーリングコア写真(F-6.75孔)

○F-6.75孔の深度26.90m付近で認められるS-8において、巨視的観察(ボーリングコア観察, CT画像観察)を実施し、細粒化が進んでおり、最も直線性・連続性がよい断層面を主せん断面として抽出した。

○隣接孔(F-6.9-1孔)の主せん断面における条線観察の結果、74° Rの条線方向が確認されたことから、F-6.75孔において、74° Rで薄片を作成した(ブロック写真)。

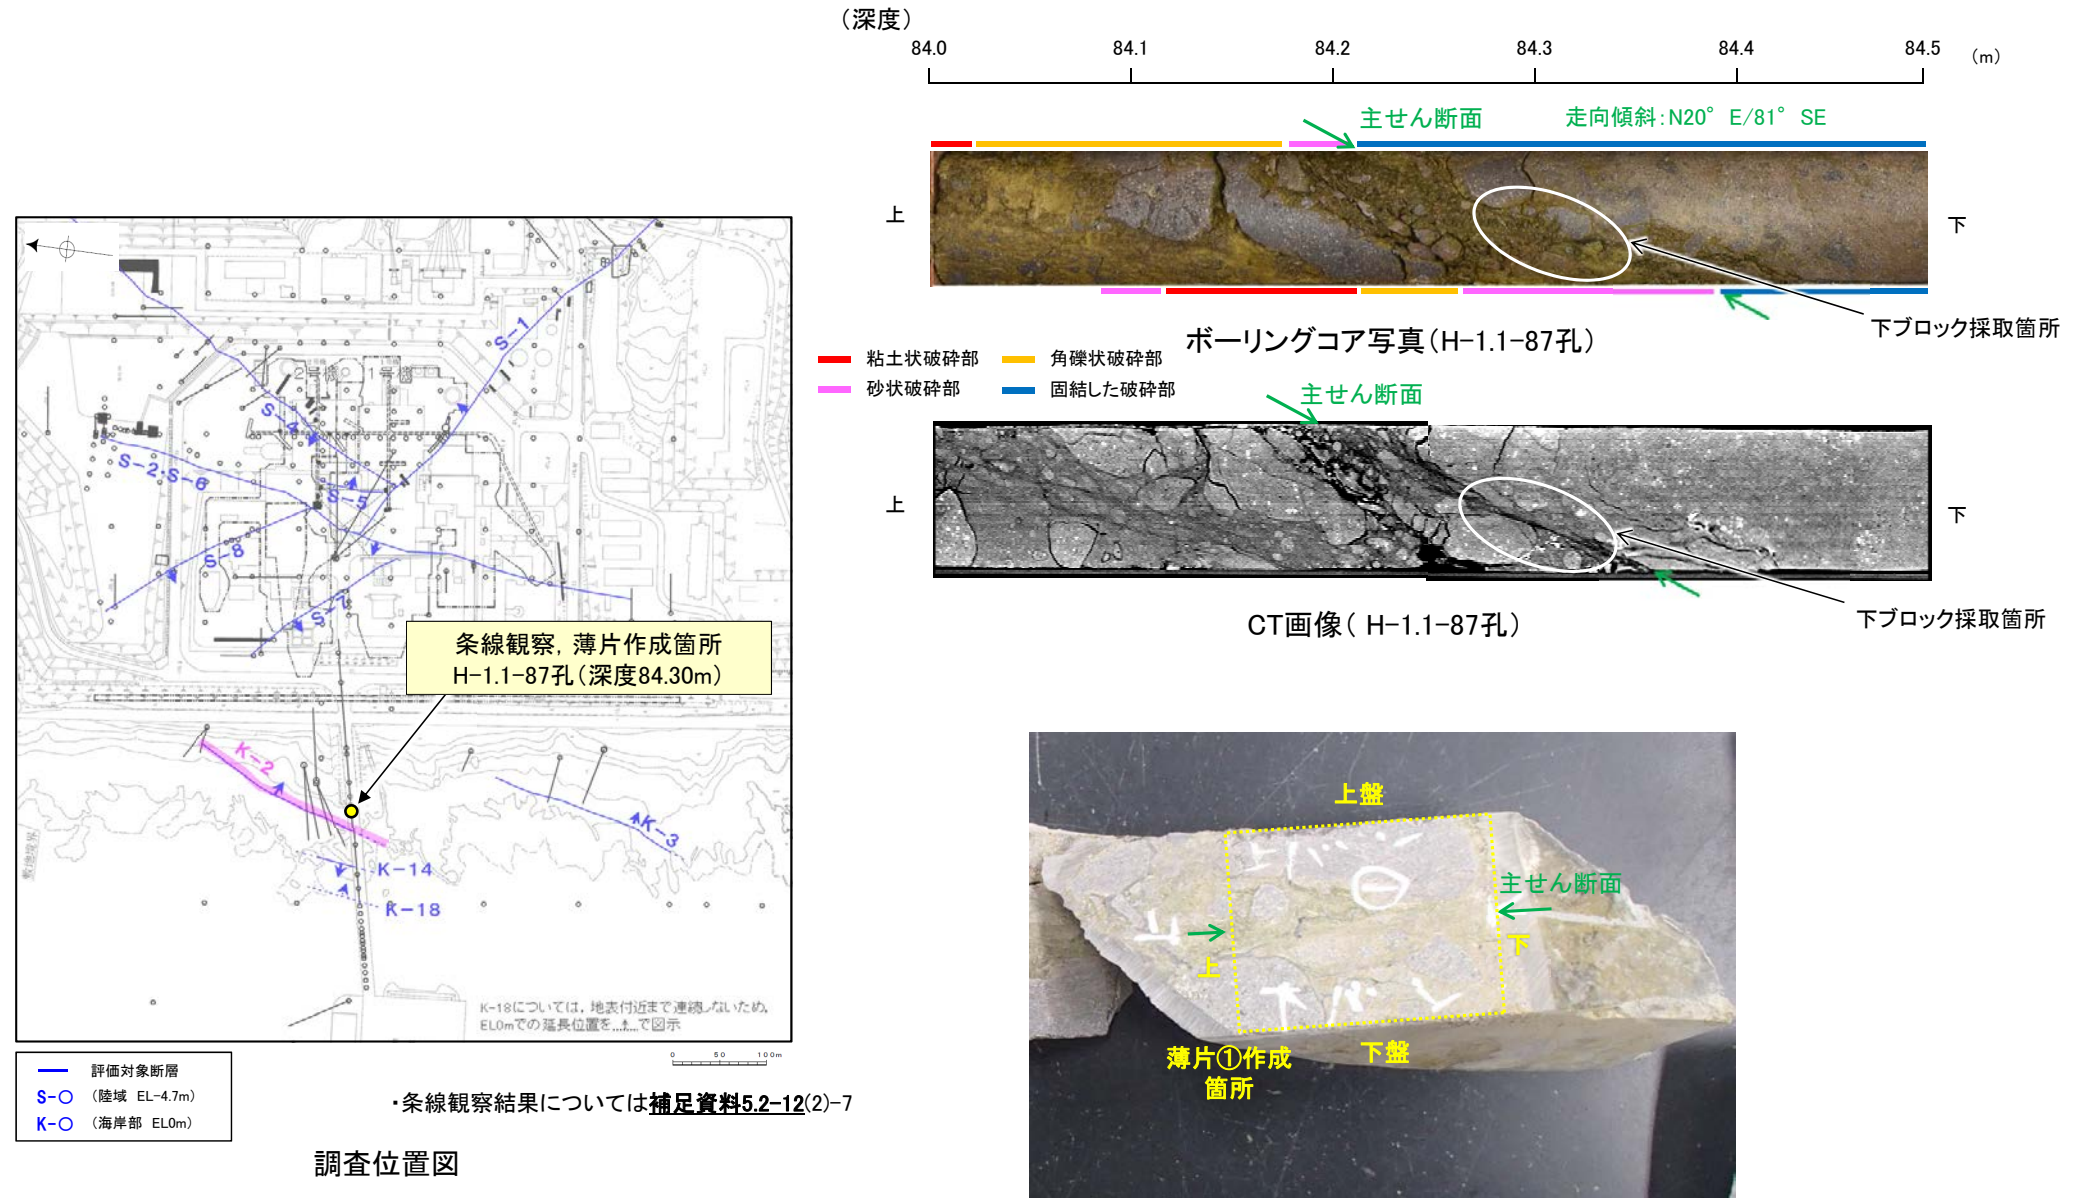
○H-1.1-87孔の深度84.30m付近で認められるK-2において、巨視的観察(ボーリングコア観察, CT画像観察)を実施し、最も直線性・連続性がよい断層面を主せん断面として抽出した。

○主せん断面における条線観察の結果、117° Rの条線方向が確認されたことから、117° Rで薄片を作成した(ブロック写真)。

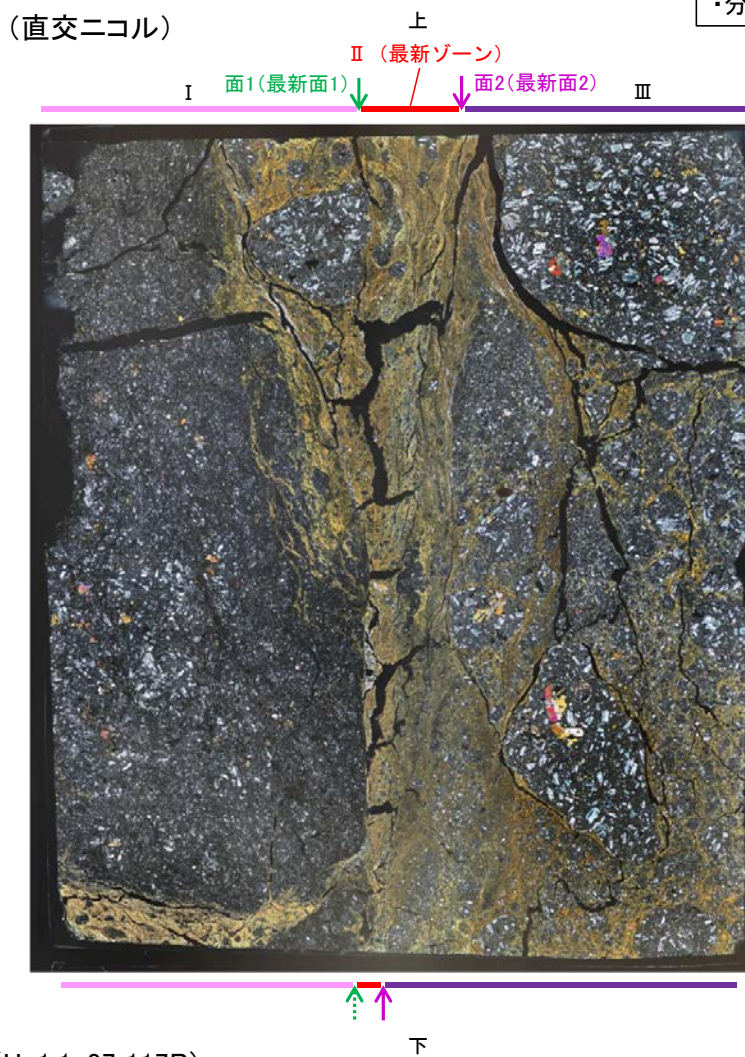
- 薄片①で実施した微視的観察(薄片観察)の結果, 色調や礫径などから, 上盤側よりⅠ～Ⅲに分帯した。
- そのうち, 最も細粒化している分帯Ⅱを最新ゾーンとして抽出した。
- 最新ゾーンと分帯Ⅰとの境界に, 面1(緑矢印)が認められる。面1は全体的に不明瞭だが, 最新ゾーンの中では比較的連続性がよい面である。
- 最新ゾーンと分帯Ⅲとの境界に, 面2(紫矢印)が認められる。面2は全体的に不明瞭だが, 最新ゾーンの中では比較的連続性がよい面である。
- 面1, 面2は同程度の直線性・連続性を有することから, 面1を最新面1, 面2を最新面2とし, それぞれについて変質鉱物との関係を確認する。

- I : 単ニコルで褐灰色, 直交ニコルで黄～暗灰色の干渉色を呈する火山礫凝灰岩からなる。径9mm以下の岩片や鉱物片が細粒な基質中に含まれており, 径50mm以上の岩片も含まれる。岩片, 鉱物片は角～亜円形である。基質中や割れ目に粘土鉱物が生成している。
- II (最新ゾーン) : 単ニコルで褐灰色, 直交ニコルで黄～灰色の干渉色を呈する, 粘土鉱物を含む細粒物からなる。径3mm以下の岩片や鉱物片が細粒な基質中に含まれる。岩片, 鉱物片は角～亜円形である。基質中や割れ目に粘土鉱物が生成している。
- III : 単ニコルで褐灰色, 直交ニコルで黄～灰色の干渉色を呈する火山礫凝灰岩からなる。径16mm以下の岩片や鉱物片が細粒な基質中に含まれており, 径20mm以上の岩片も含まれる。岩片, 鉱物片は角～亜円形である。基質中や割れ目に粘土鉱物が生成している。

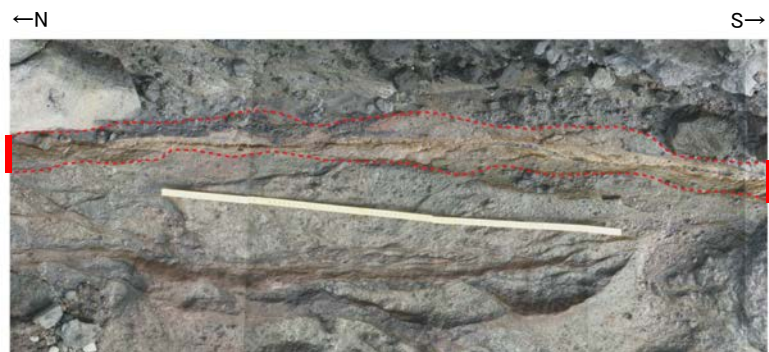
a地点 破砕部の状況写真

・露頭観察の結果, K-3は全線が固結した破砕部からなる。
