5.2.9 K-3 M-2.2孔 ー最新面の認定(微視的観察, 最新ゾーン)ー

5.2.10 K-14

5.2.11 K-18

5.2.13 破砕部と変質鉱物の形成プロセス

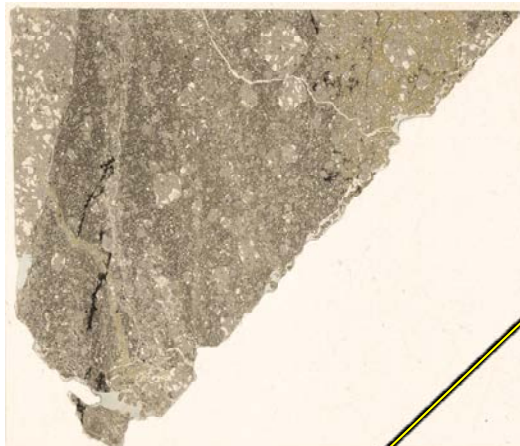
薄片写真(M-2.2_90R)

・薄片③から連続する割れ目は、薄片③'で湾曲し一部で不連続になり、薄片下部でせん滅する。

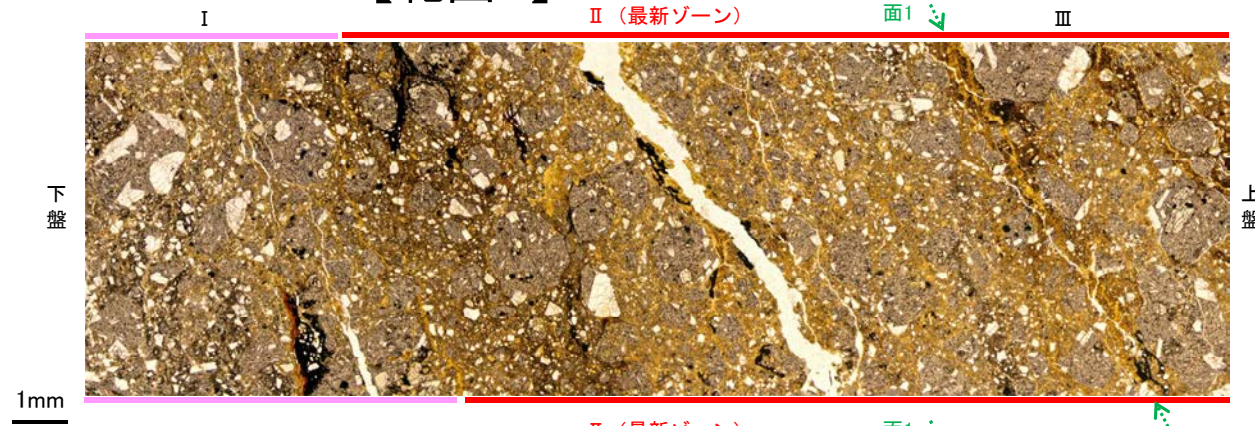
薄片①写真(M-2.2_90R)

・非常に不明瞭ではあるものの最新ゾーンの中では比較的連続性がよい面1を横断して粘土鉱物(I/S混合層)が分布し、面1が不連続になっており、不連続箇所の粘土鉱物(I/S混合層)にせん断面や引きずりなどの変形は認められない。

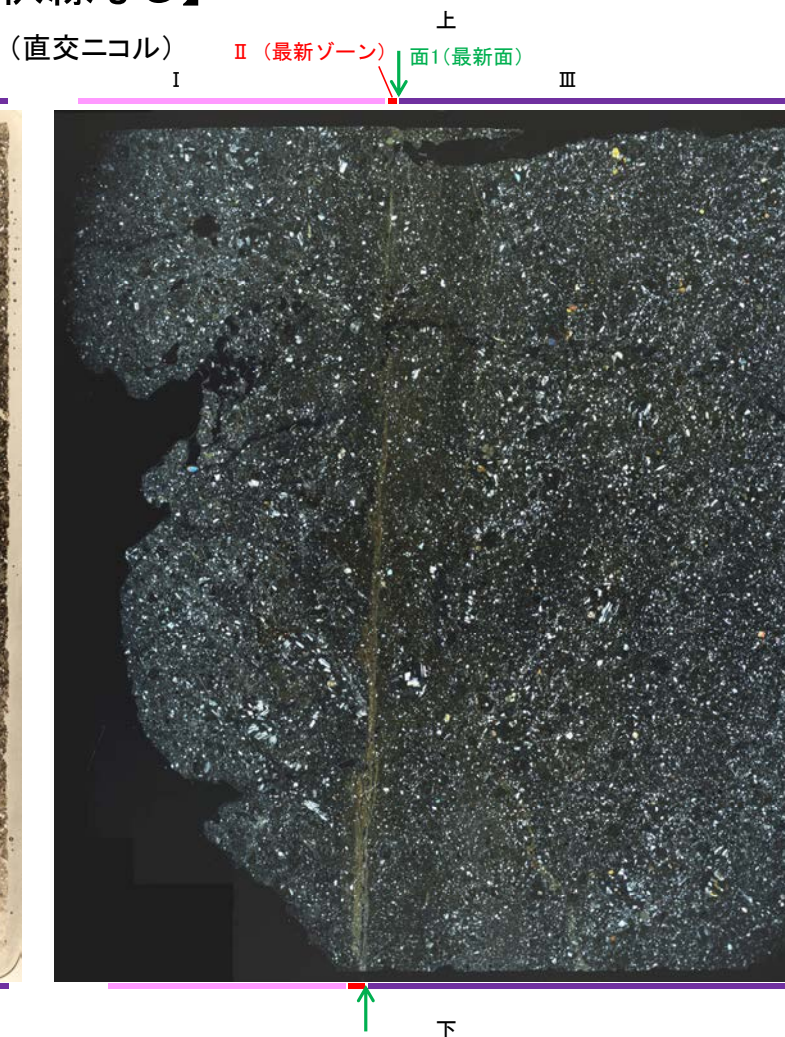
薄片①写真(H- -0.3-80_107R)

- 薄片①で実施した微視的観察(薄片観察)の結果, 色調や礫径などから, 上盤側よりⅠ～Ⅲに分帯した。
- そのうち, 最も細粒化している1mm以下の薄層である分帯Ⅱを最新ゾーンとして抽出した。
- 最新ゾーンと分帯Ⅲとの境界に, 面1が認められる。面1は薄片上部では不明瞭となり連続性に乏しいが, 最新ゾーンの中では比較的直線性がよい面である。
- 最新ゾーンと分帯Ⅰとの境界は, 不明瞭で漸移的であり, せん断面は認められない※。
- 以上より, 面1を最新面と認定し, 変質鉱物との関係を確認する。

I : 単ニコルで褐灰～暗灰色, 直交ニコルで灰色の干渉色を呈する凝灰岩からなる。径5mm以下の岩片や鉱物片が細粒な基質中に含まれる。岩片, 鉱物片は垂角～垂円形である。粘土状破碎部との境界付近は比較的細粒化が進んでいる。一部の基質中や岩片の縁辺部に粘土鉱物が生成している。また, 単ニコルで褐灰色, 直交ニコルで暗灰色を呈する物質が, 岩片の間を充填する。

II (最新ゾーン): 単ニコルで灰～褐灰色, 直交ニコルで褐灰～黄色の干渉色を呈する, 粘土鉱物を含む細粒物からなる。径1mm以下の岩片や鉱物片が細粒な基質中に含まれる。岩片, 鉱物片は垂角～垂円形である。基質中や割れ目に粘土鉱物が生成している。

III: 単ニコルで褐灰～暗灰色, 直交ニコルで灰色の干渉色を呈する凝灰岩からなる。径4mm以下の岩片や鉱物片が細粒な基質中に含まれる。岩片, 鉱物片は垂角～垂円形である。粘土状破碎部との境界付近は比較的細粒化が進んでいる。一部の割れ目沿いに粘土鉱物が生成している。

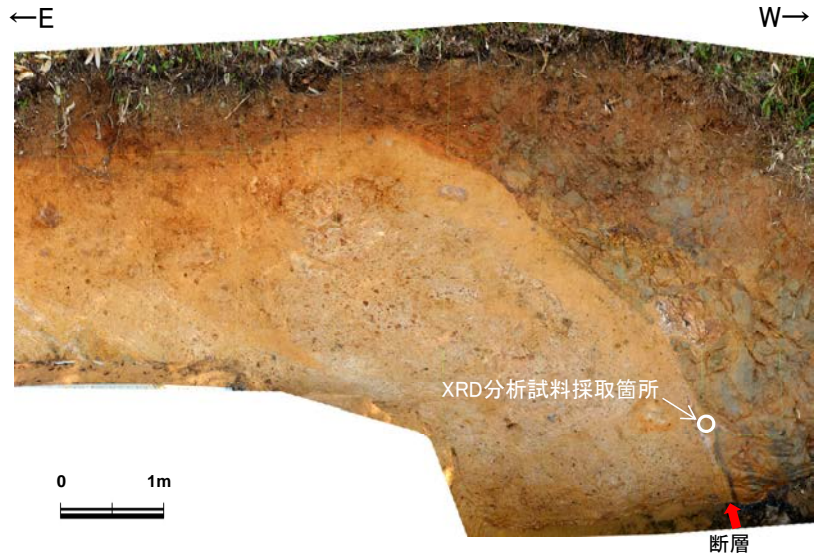
【XRD分析結果】

検出鉱物		
	クリストバライト	スメクタイト	7 Å型ハロイサイト
福浦断層 大坪川ダム 右岸北道路	+	△	±

XRD分析 測定諸元
 装置:理学電気製 MultiFlex
 Target: Cu(Kα)
 Voltage: 40kV
 Detector: SC
 Divergence Slit: 1°
 Receiving Slit: 0.3mm
 Step size: 0.02°

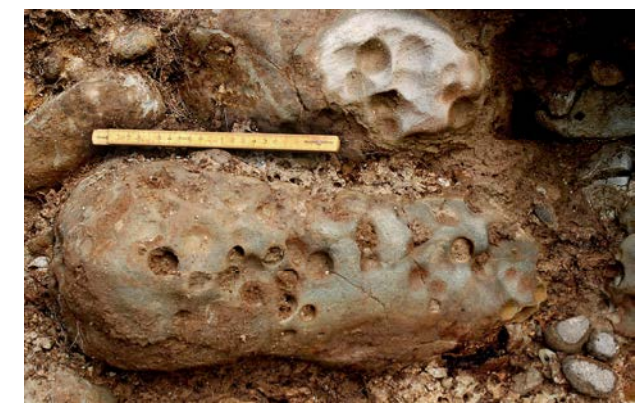
・礫の表面に穿孔貝の穿孔痕が認められる

- 中位段丘 I 面に位置する安部屋表土はぎ地点において、基盤岩(安山岩)直上に堆積物(砂礫層・砂層)を確認した。
- 砂層には層理が認められ、砂礫層は安山岩垂円～円礫主体である。また、砂層中及び砂礫層の基質中に、粒径0.1～0.2mm主体の石英粒子を含む。
- 堆積物中の礫や基盤岩の表面に穿孔貝の穿孔痕が認められる。

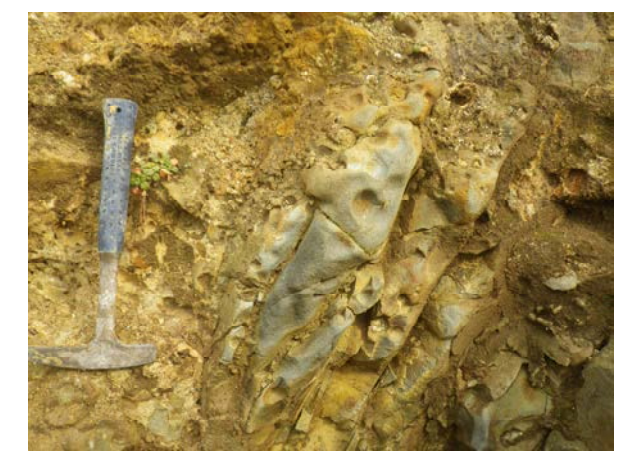
・基盤岩の表面に穿孔貝の穿孔痕が認められる

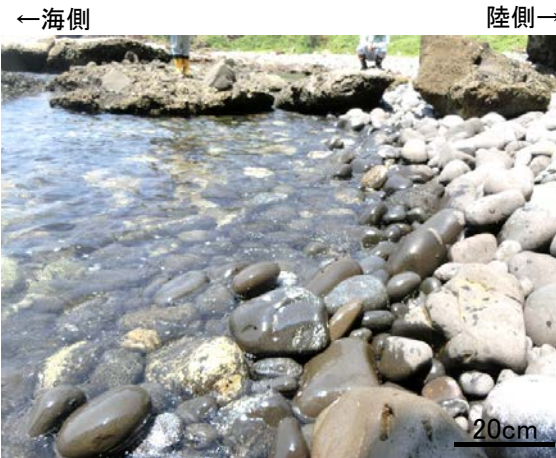
敷地北方の礫浜①(地獄島) 写真
・礫の円磨が進み、円～亜角礫が主体である。
・扁平な礫が海側に傾斜する。

- 本地域の現在の礫浜に分布する堆積物は、礫の円磨が進み、安山岩円～亜角礫が主体である。
- また、扁平な礫が海側に傾斜した覆瓦状構造(インブリケーション)が認められ、これは海側からの水流を示す。

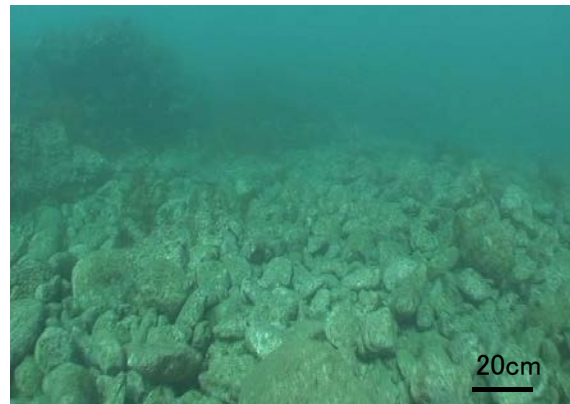
敷地前面の海底① 写真
・礫の円磨が進み、円～亜角礫が主体である。

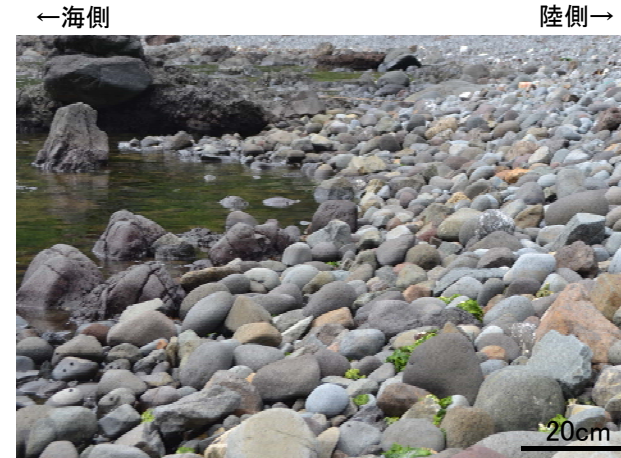
敷地北方の礫浜②(巖門) 写真(左右反転)
・礫の円磨が進み、円～亜角礫が主体である。
・扁平な礫が海側に傾斜する。

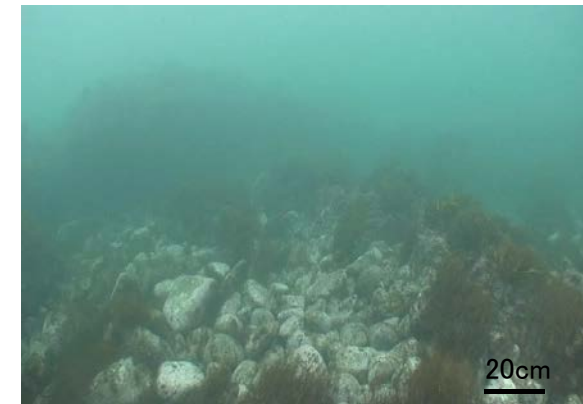
敷地前面の海底② 写真
・礫の円磨が進み、円～亜角礫が主体である。
