5.3.1 (2) 海成堆積物の特徴 — 露頭観察結果 —

5.3.1 (3) 敷地内断層上に分布する海成堆積物の認定

5.3.2 S-1 駐車場南東方トレンチ ー評価結果ー

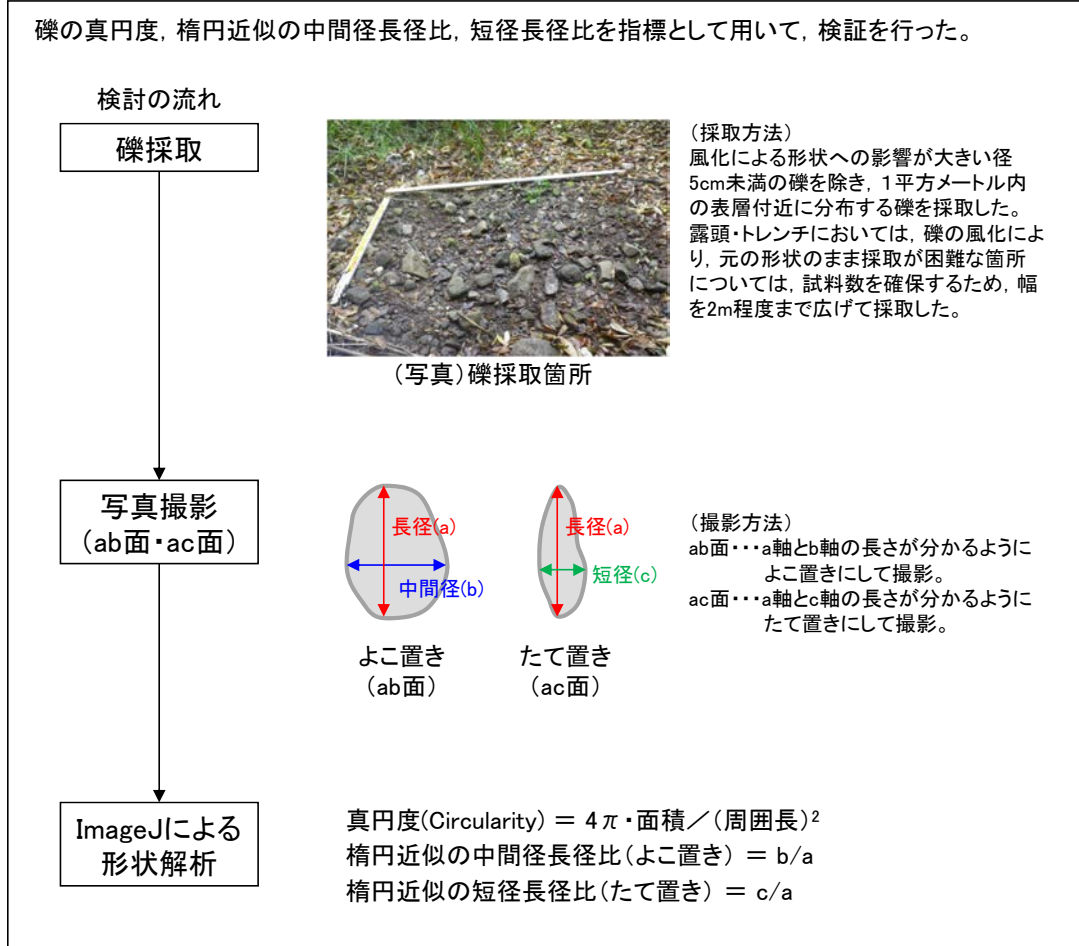
【礫の形状の定量的な指標による評価】

○石渡ほか(2019)は、海岸礫は河川礫よりも円くて扁平であることを、解析ソフトImageJ※によって計測した真円度Circularity(=4π×面積/(周囲長)²)及び楕円近似の短径長径比(b/a, c/a)により明らかにした。石渡ほか(2019)は、「海岸礫の方が河川礫よりも円くて扁平だということは、我々の計測でも明確に示され、…(中略)…これは河川と海岸における侵食・運搬の営力の違い(一方向の水流による転動に対して波浪による前後反復滑動)が礫形の違いに反映していることを示唆する」と述べている。

○これを参考にして、本地域の海成堆積物と陸成堆積物について、礫の真円度、楕円近似の中間径長径比(b/a), 短径長径比(c/a)の計測を行った(次頁)。

- 本地域の海成堆積物と陸成堆積物の礫の形状の計測を行った結果、本地域の海成堆積物の礫の平均真円度(ab面)は0.77以上、陸成堆積物の礫の平均真円度(ab面)は0.77未満であり、違いが認められた。
- 一方、平均中間径長径比(b/a)及び平均短径長径比(c/a)には、海成堆積物と陸成堆積物でほとんど違いは認められなかった。
- このことは、本地域の海浜堆積物の礫は周辺に分布する穴水累層安山岩から供給されたものであること(P.501)、また、本地域の海岸は主として露出した岩石からなる海岸であるため、典型的な礫浜に比べて波浪による前後反復滑動が生じにくい環境であったことにより、礫の扁平さに明確な差が出なかったものと考えられる。

- 礫の真円度を、海成堆積物の認定の根拠に用いる。
- 礫の中間径長径比、短径長径比を、海成堆積物の認定の根拠に用いない。

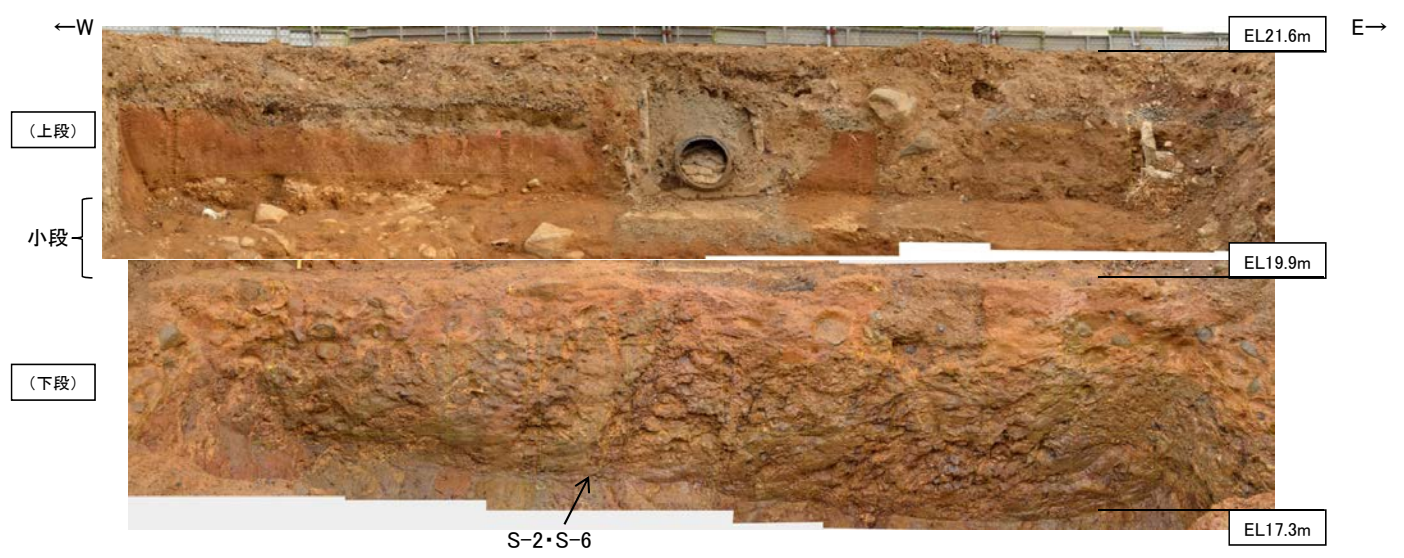
写真(No2トレンチ 北面)

- ・No.2トレンチの堆積物(砂礫層)は、明瞭な海成段丘面(中位段丘I面)の基盤岩直上に分布している。
- ・礫の形状は安山岩垂円～垂角礫主体である。

- 赤褐色土壌**
- ・色調5YR4/8及び7.5YR5/6、ごく一部でトラ斑が認められる。
 - ・シルト質粘土からなる。よく締まっており、中程度の垂角塊状土壌構造が認められる。
- 砂礫層**
- ・色調は7.5YR5/8～10YR5/8で、基質はシルト質中～粗粒砂であり、径5～20cmの安山岩垂円～垂角礫を25～50%含む。また、最大80cmの礫がわずかに混じる。上部20～40cm間では、比較的小さな径(2～8cm程度)の礫を40～60%含む。径5cm以下の礫はクサリ礫化が進む。
 - ・よく締まっており、強い指圧でわずかに跡が残る。一部で白色細粒物(ギブサイト)が認められる。
 - ・径数mm～10cm以下の礫等からなる層理が複数認められる。

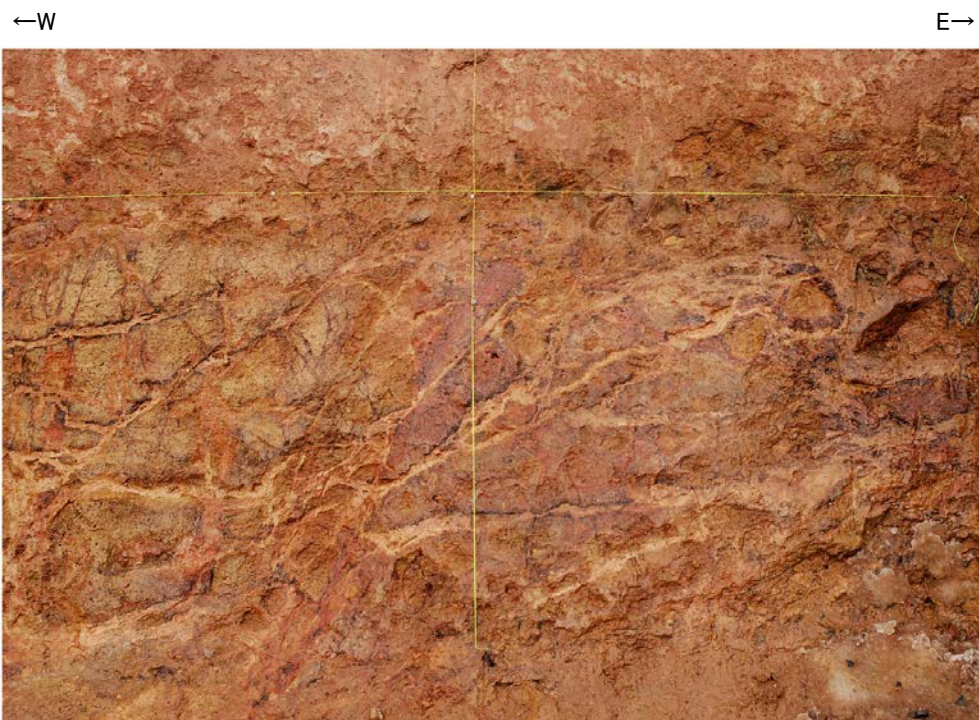
新北面写真(S-4等を加筆)

- ・走向傾斜N40E/68NWを示し、せん断面に沿って固結した粘土・砂状破碎部が幅2.0～10cmで分布する。
- ・せん断面は明瞭であり、下部でフィルム状～1cm、中部で0.5～1.5cmの明褐～黄灰色の粘土を挟む。
- ・一方、最上部では不明瞭であるが、西側の黄褐色の安山岩(角礫質)と東側の赤褐色の固結した破碎部の境界として識別できる。
- ・固結した粘土・砂状破碎部は灰～赤褐色を呈し、流理状の構造を伴う。

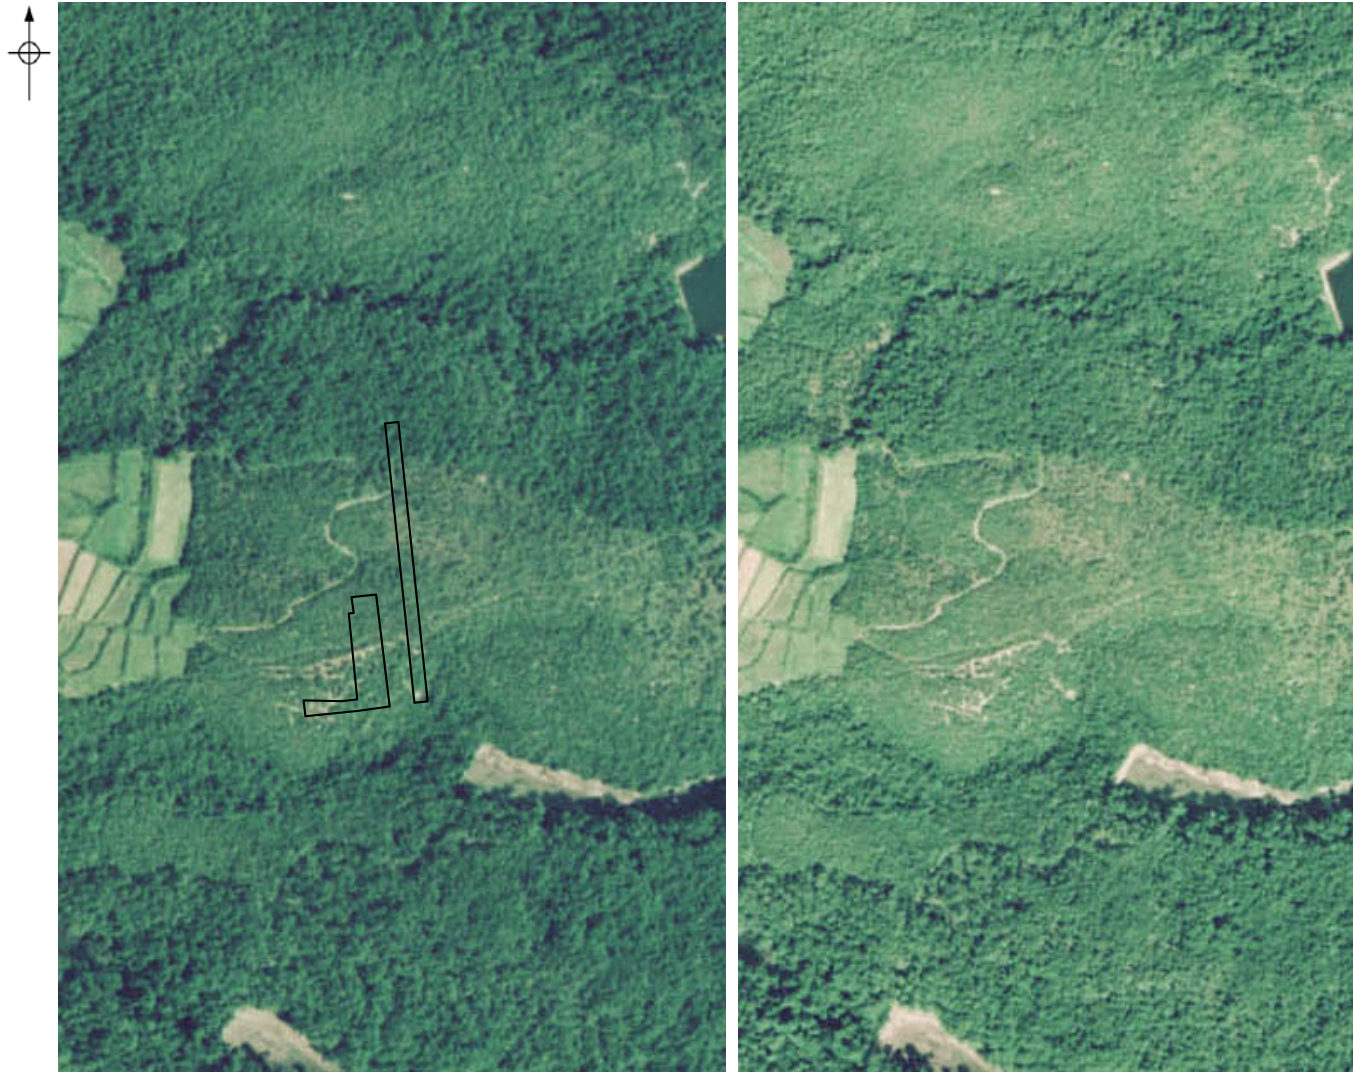
国土地理院撮影の空中写真(1975年撮影, 縮尺10,000分の1)
35m盤トレンチ及び35m盤法面位置を加筆

- 35m盤トレンチの周辺地形について、当該箇所において比較的植生が少ない1975年撮影（縮尺10,000分の1）の写真を用いて、空中写真判読を行った。
- 地形判読の結果、35m盤トレンチの周辺には、平坦面が広がりをもって分布していることから、この平坦面に分布する堆積物について、調査範囲を広げて確認を行うこととした。

整理番号	CCB-75-18
コース番号	C36
写真番号	1, 2
撮影年月日	1975年9月1日
撮影縮尺	1/10,000

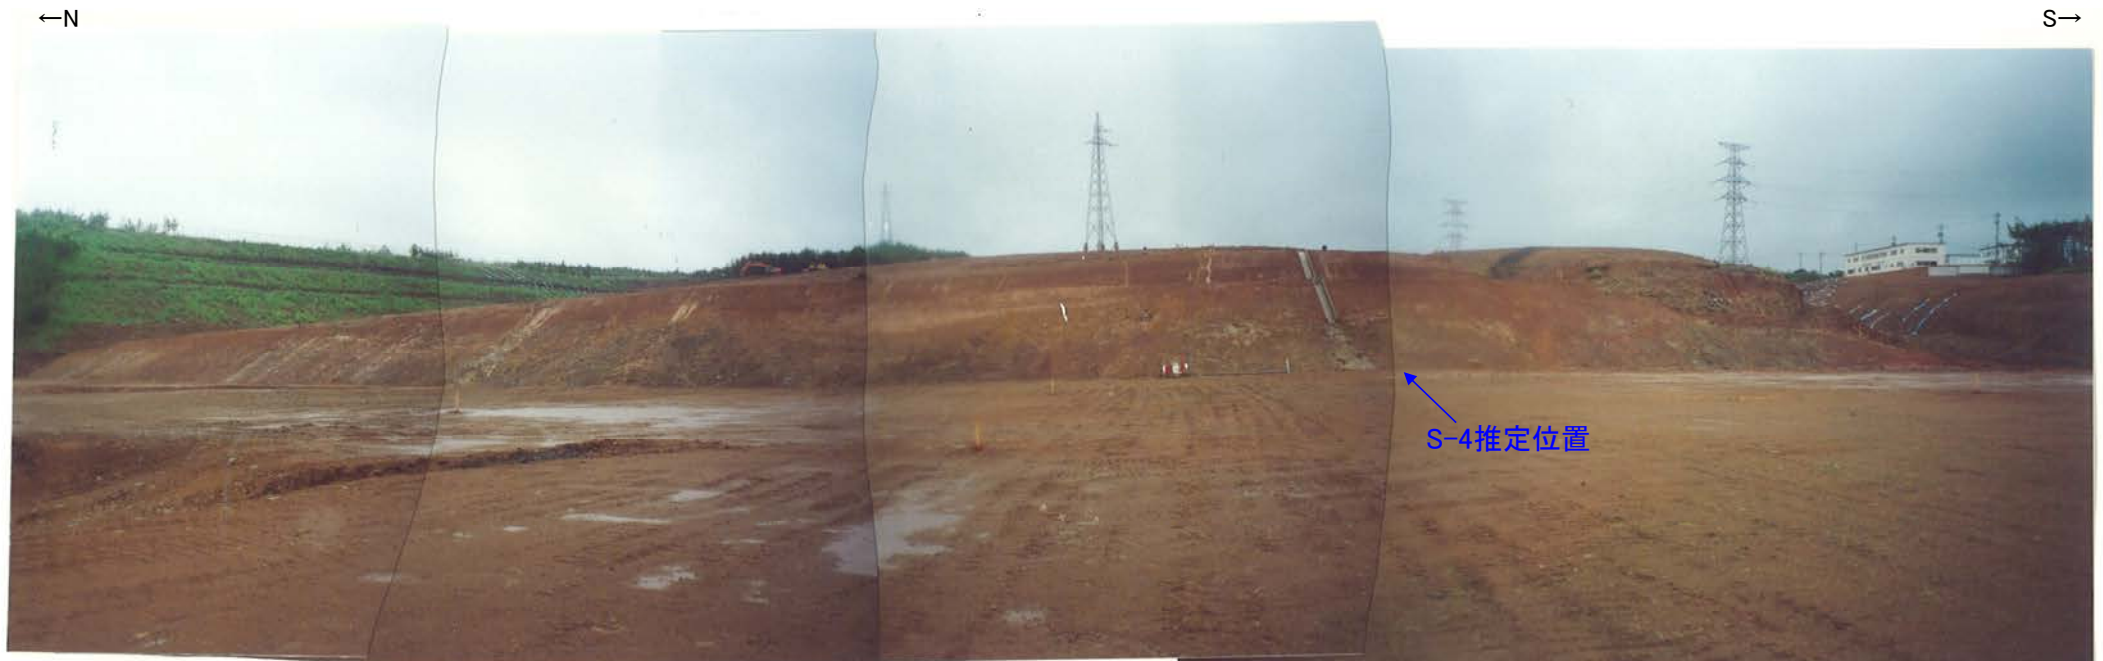
写真(2号機建設時)

・施工時の写真によれば、岩盤を覆う赤色土壌が分布が確認できるものの、H I a段丘堆積物の有無については判断できない。
