## 5.2.5 S-1 (3) K-10.3SW孔 ー最新面とI/S混合層との関係(範囲B)ー

## 補足資料5. 2-5

### 鉍物脈法に関する調査結果(S-4)

## 補足資料5. 2-9

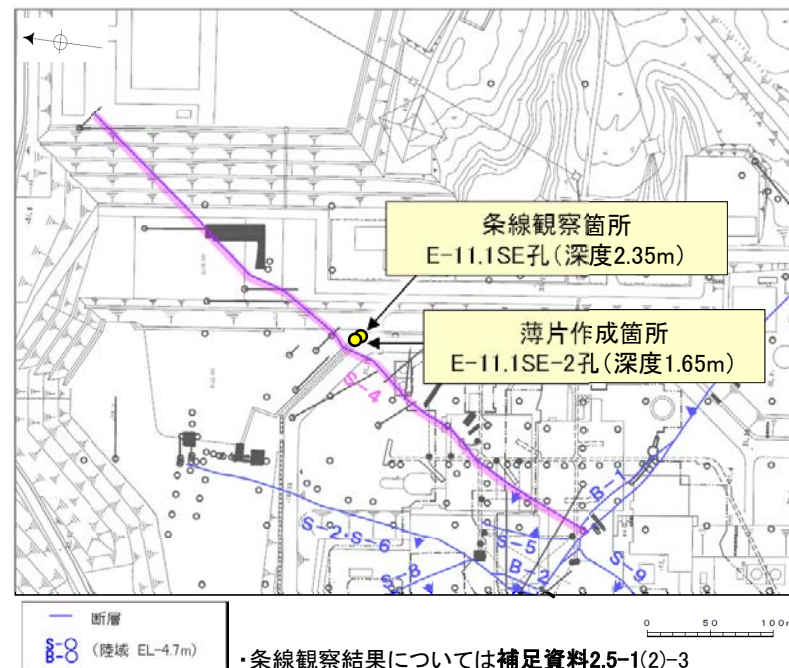
調査位置図

○E-11.1SE-2孔の深度1.65m付近で認められるS-4において、巨視的観察(ボーリングコア観察, CT画像観察)を実施し、細粒化が進んでおり、最も直線性・連続性がよい断層面を主せん断面として抽出した。

○隣接孔(E-11.1SE孔)の主せん断面における条線観察の結果、96° R, 156° Rの2つの条線方向が確認されたことから、E-11.1SE-2孔において、最も明瞭な96° Rの条線方向で薄片を作成した(ブロック写真)。

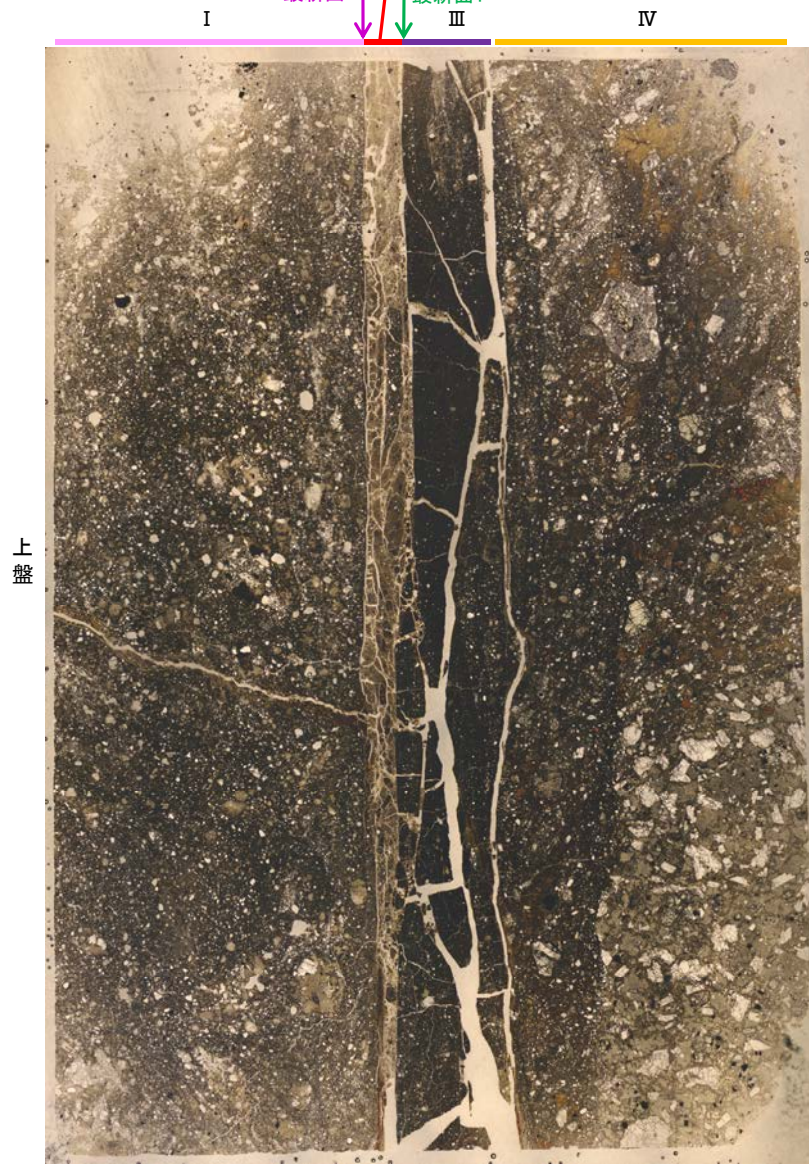
観察用薄片写真(E-11.1SE-2\_96R)

- 観察用薄片で実施した薄片観察や、EPMA用薄片で実施したEPMA分析(マッピング)における化学組成の観点での観察より、I/S混合層が最新ゾーンやその周辺に分布していることを確認した。
- このI/S混合層と最新面との関係を確認する。

上 II (最新ゾーン)  
最新面2 最新面1  
III

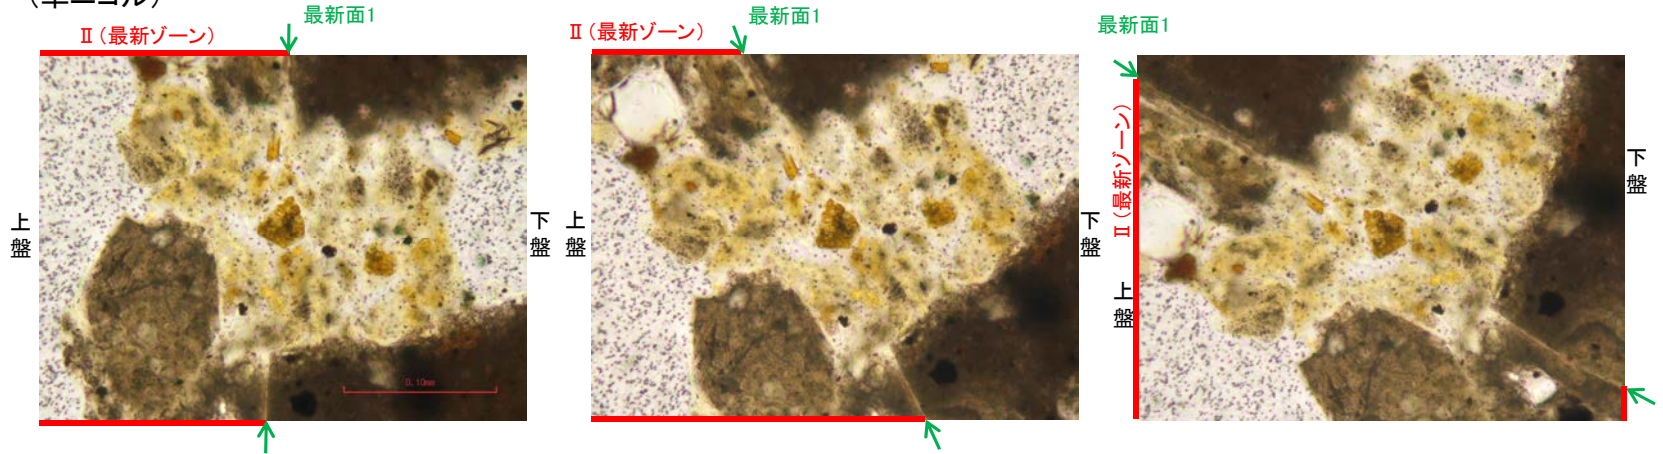
カリフォルニアの事例	阿寺断層の事例
注入面の壁に沿って凸状上向き の弓状構造が認められる	注入方向に粒子の配列が認 められる

注入現象の事例  
(関西電力株式会社, 2016)

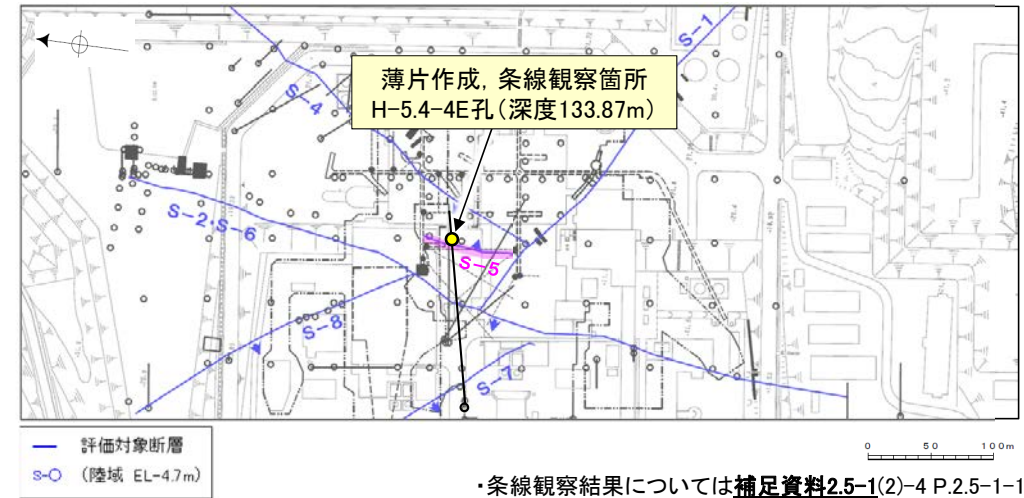
- H-5.4-4E孔の深度133.87mで認められるS-5において、巨視的観察(ボーリングコア観察, CT画像観察)を実施し、最も直線性・連続性がよい断層面を主せん断面として抽出した。
- 主せん断面における条線観察の結果、97° Rの条線方向が確認されたことから、97° Rで薄片を作成した(ブロック写真)。

・条線観察結果については補足資料2.5-1(2)-4 P.2.5-1-141  
調査位置図

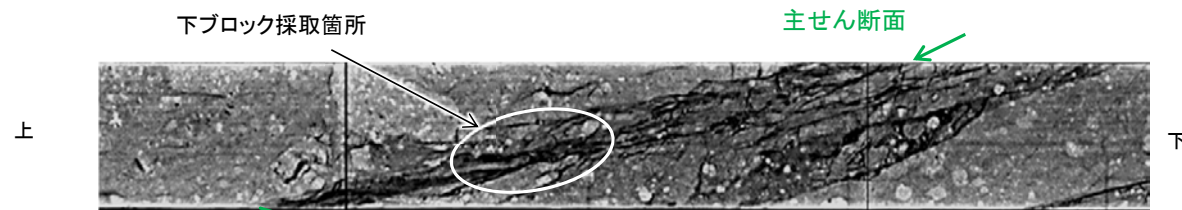
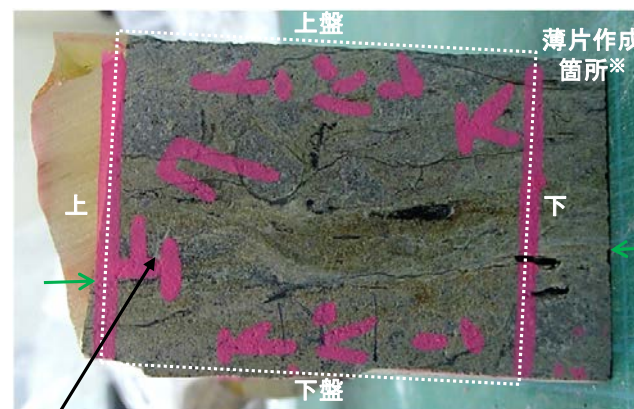
# H-1.1孔 ー最新面の認定(巨視的観察)ー

○H-1.1孔の深度103.70m付近で認められるK-2において、巨視的観察(ボーリングコア観察, CT画像観察)を実施し、最も直線性・連続性がよい断層面を主せん断面として抽出した。

○コアの最大傾斜方向(90° R)で切り出し、薄片を作成した(ブロック写真)。

○また、ボーリングコア観察において、主せん断面付近に白色鉱物(オパールCT)が認められる。

白色鉱物(オパールCT) 1cm ブロック写真

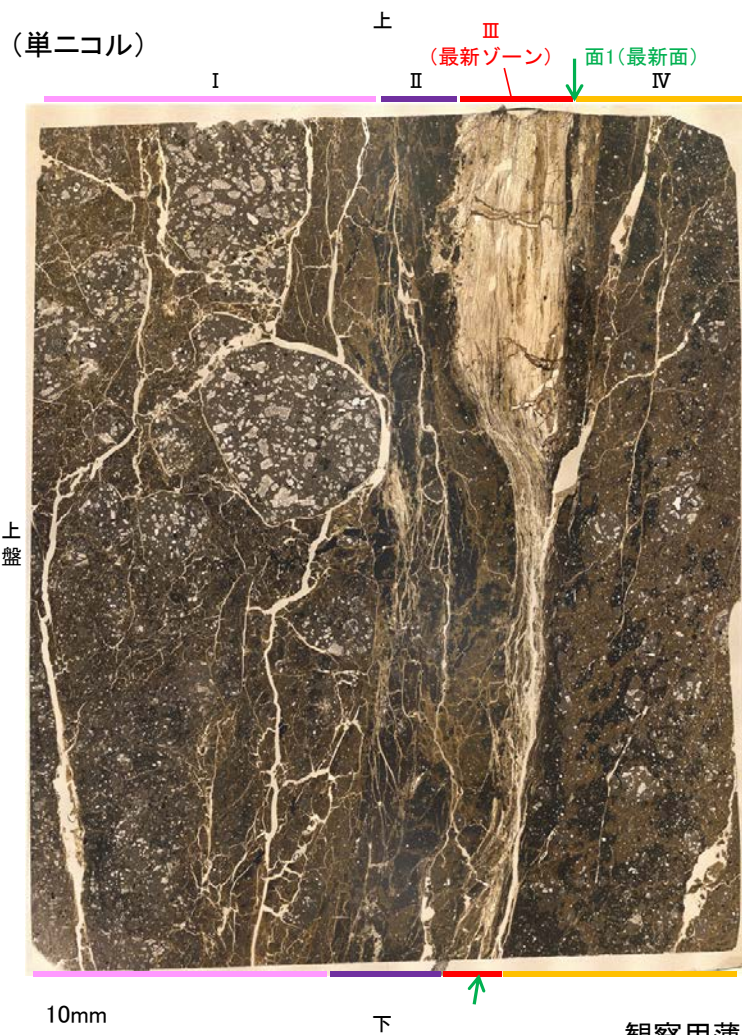
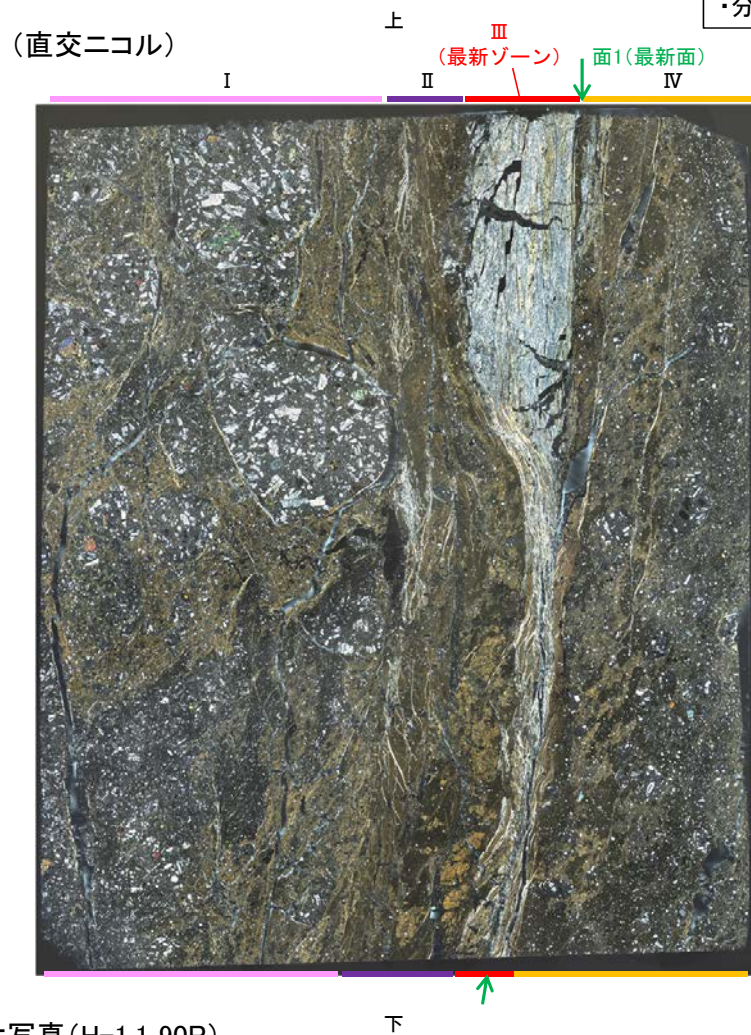
# H-1.1孔 ー最新面の認定(微視的観察)ー

- 観察用薄片で実施した微視的観察(薄片観察)の結果, 色調や礫径などから, 上盤側より I ~ IV に分帯した。
- そのうち, 最も細粒化している分帯 III を最新ゾーンとして抽出した。
- 最新ゾーン中及び分帯 IV との境界に, 面1が認められる。面1は一部で鉱物によって分断され断続的になり連続性に乏しいが, 最新ゾーンの中では比較的直線性のよい面である。
- 薄片上部の最新ゾーン中に発達する面構造は, いずれも鉱物によって分断されており, 下部まで連続せず途中でせん滅する。
- 以上より, 面1を最新面と認定し, 変質鉱物との関係を確認する。

分帯とコア観察における破碎部区分との対応  
 ・分帯 II, 分帯 III (最新ゾーン) … 粘土状破碎部  
 ・分帯 I, 分帯 IV … 固結した破碎部

- I: 単ニコルで暗褐色, 直交ニコルで淡褐～暗褐色の干渉色を呈する火山礫凝灰岩からなる。径15mm以下の岩片や鉱物片が細粒な基質中に含まれる。岩片, 鉱物片は垂角～垂円形である。基質中や割れ目, 岩片の縁辺部に粘土鉱物が生成している。
- II: 単ニコルで暗褐色, 直交ニコルで黄褐～暗褐色の干渉色を呈する, 粘土鉱物を含む細粒物からなる。径2mm以下の岩片や鉱物片が細粒な基質中に含まれる。岩片, 鉱物片は垂角～垂円形である。基質中や割れ目, 岩片の縁辺部に粘土鉱物が生成している。
- III (最新ゾーン): 単ニコルで無色透明～淡褐色, 直交ニコルで白～黄色の干渉色を呈する粘土鉱物からなる。この粘土鉱物を横断するように, 単ニコルで無色透明～淡褐色, 直交ニコルで灰～暗褐色を呈する鉱物脈が形成している。
- IV: 単ニコルで暗褐色, 直交ニコルで黄褐～暗褐色の干渉色を呈する火山礫凝灰岩からなる。径3mm以下の岩片や鉱物片が細粒な基質中に含まれる。岩片, 鉱物片は垂角～垂円形である。基質中や岩片の縁辺部に粘土鉱物が生成している。

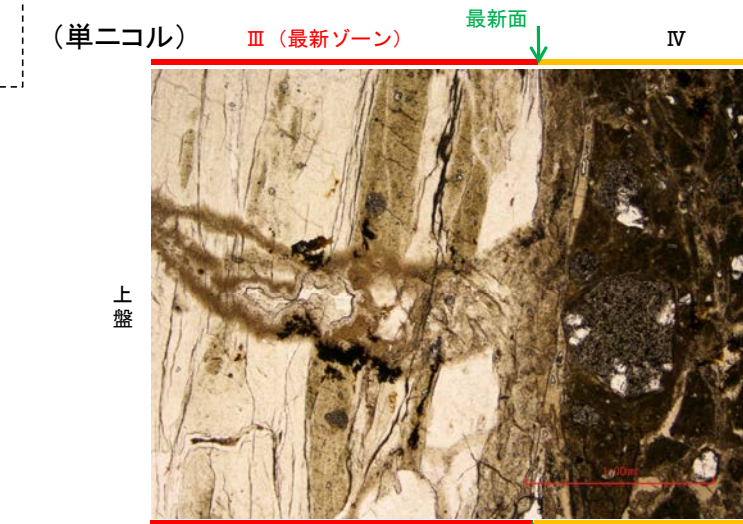
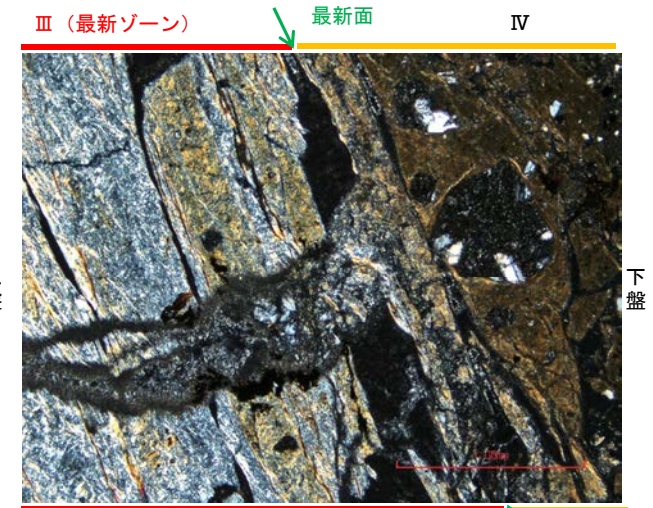
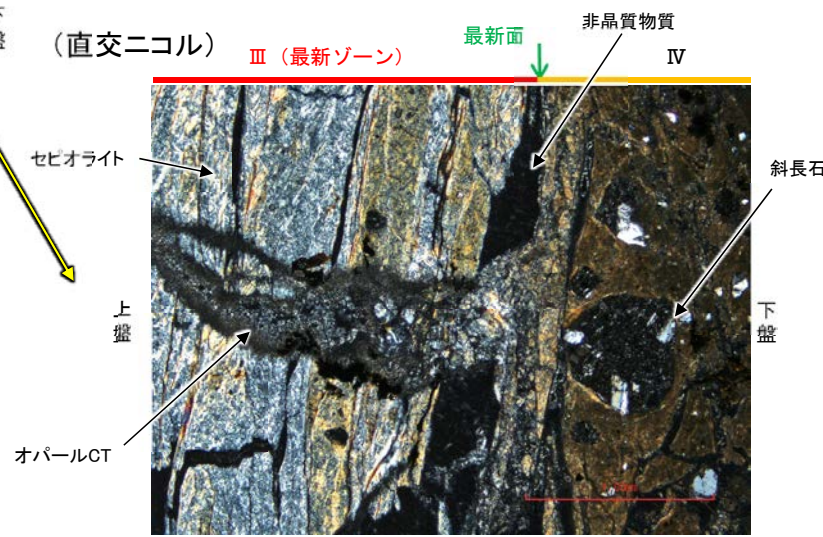
詳細観察範囲写真  
(0° 回転)

○薄片観察の結果, 最新ゾーンを横断するように分布する変質鉱物は, ステージの回転によりわずかに干渉色が変化して直交ニコルで灰~暗灰色を呈し, 低い複屈折を示すことから, オパールCTの特徴的な光学的性質(低複屈折)を有することが確認できる。

文献における複屈折(吉村(2001))  
 ・オパールCT: 0.002~0.006  
 ・斜長石 : 0.008~0.013  
 ・セピオライト : 0.01~0.047

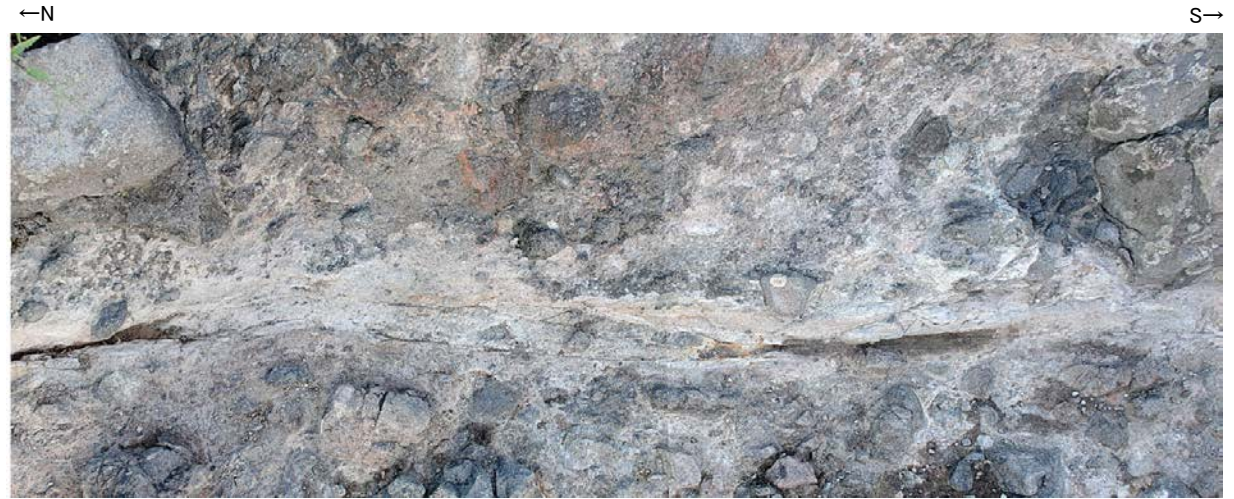
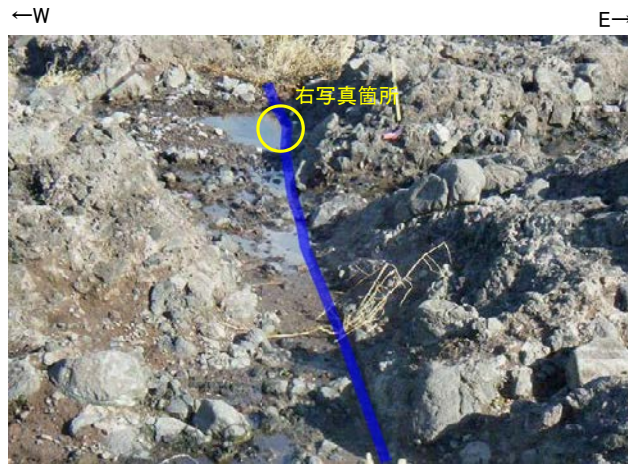
# K-2露頭 a地点 —露頭観察—

○露頭観察の結果, K-2の破碎部は, 全線が固結した破碎部のみからなる。固結した破碎部には, 延性的に変形する構造(次頁)が認められ, 破碎部全体が岩石化している(右下写真)。

a地点 破碎部の状況写真(下は破碎部を加筆)

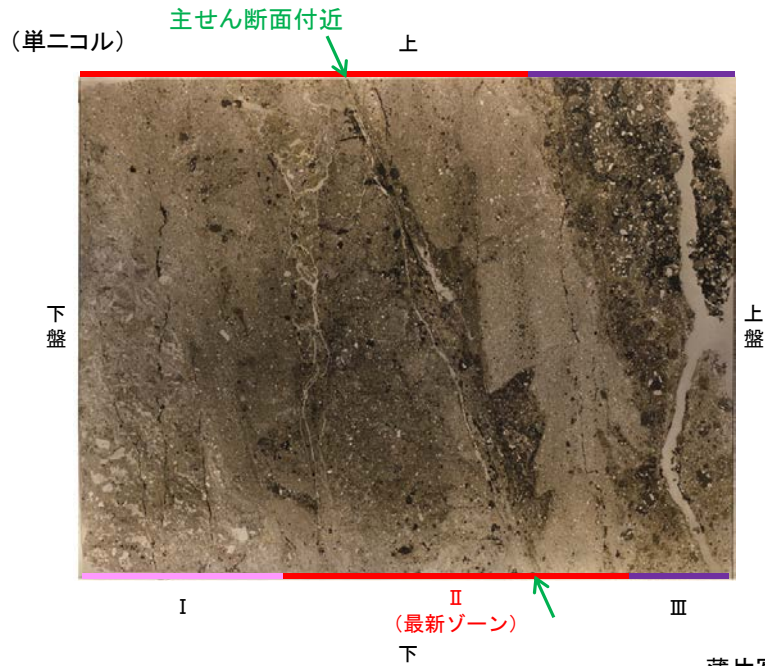
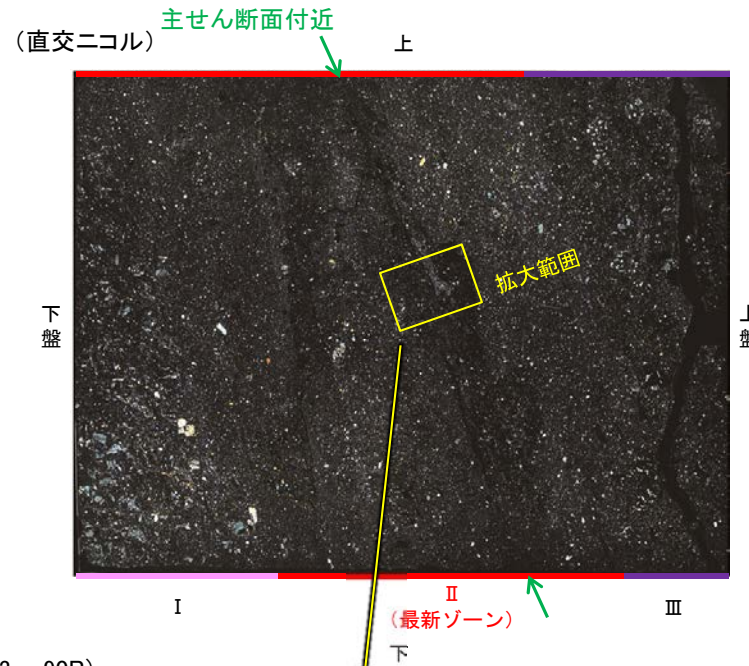
- K-3浅部の薄片観察の結果, 色調や礫径などから, 下盤側よりI ~ IIIに分帯される。
- そのうち, 最も細粒化している分帯IIを最新ゾーンとして抽出した。
- 最新ゾーンは, 周辺に分帯I, IIIと比べて, 岩片や鉱物片の細粒化の程度にやや違いはあるものの, 構成鉱物の種類(斜長石, 輝石類)や基質部の色調が類似しており, 主せん断面付近も含め, 最新ゾーン中に直線性・連続性のよい面構造は認められない(拡大写真)。

- I : 単ニコルで灰～黄灰色, 直交ニコルで灰色の低い干渉色を呈する火山礫凝灰岩からなる。径0.5～6mmの岩片がより細粒な基質中に含まれる。岩片は亜角形～亜円形である。
- II (最新ゾーン) : 単ニコルで黄灰～暗灰色, 直交ニコルで灰色の低い干渉色を呈する細粒凝灰岩及び凝灰岩からなる。径0.2～1mmの鉱物片や岩片がより細粒な基質中に含まれる。鉱物片は角張った形状～亜円形, 岩片は亜角形～亜円形である。
- III : 単ニコルで灰～黄灰色, 直交ニコルで灰色の低い干渉色を呈する火山礫凝灰岩からなる。径0.5～3mmの岩片がより細粒な基質中に含まれる。岩片は亜角～亜円形である。

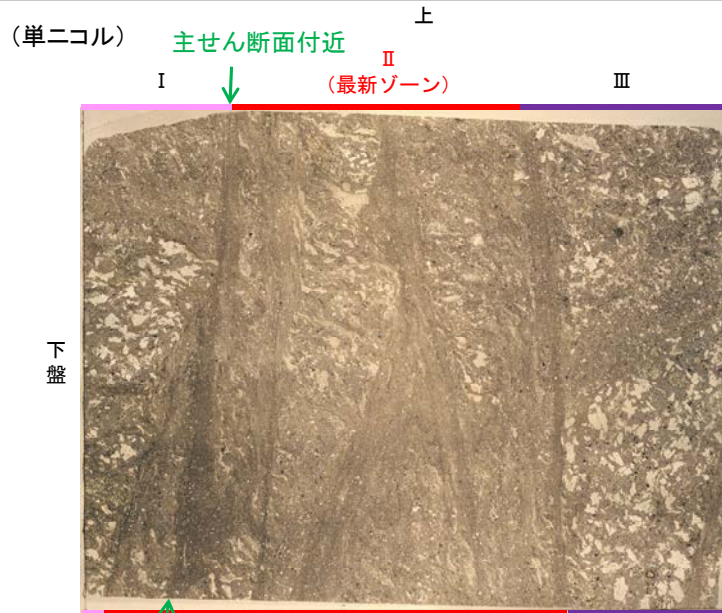
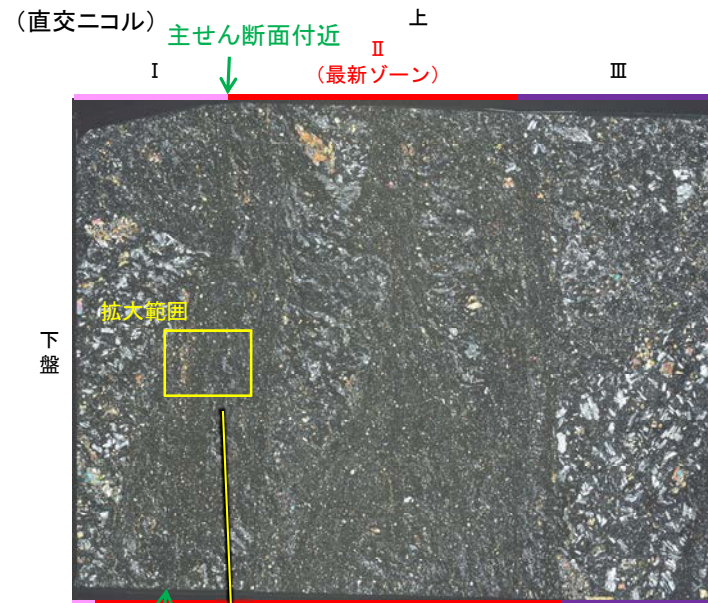
薄片写真(N-2.3-1\_90R)

○そのうち、最も細粒化している分帯Ⅱを最新ゾーンとして抽出した。

○最新ゾーンは、周辺に分帯Ⅰ、Ⅲと比べて、岩片や鉱物片の細粒化の程度にやや違いはあるものの、構成鉱物の種類(斜長石、輝石類)や基質部の色調が類似しており、主せん断面付近も含め、最新ゾーン中に直線性・連続性のよい面構造は認められない(拡大写真)。

- I : 単ニコルで黄灰～暗灰色、直交ニコルで灰色の低い干渉色を呈する火山礫凝灰岩からなる。径5～20mm以上の岩片や鉱物片がより細粒な基質中に含まれる。岩片は垂角～垂円形、鉱物片は角～垂円形である。
- II (最新ゾーン) : 単ニコルで黄灰～暗灰色、直交ニコルで灰色の低い干渉色を呈する凝灰岩からなる。径0.2～3mmの岩片や鉱物片がより細粒な基質中に含まれる。一部でやや粗粒であり、径5mm程度の岩片を含む。岩片は垂角～垂円形、鉱物片は角～垂円形である。
- III : 単ニコルで黄灰～暗灰色、直交ニコルで灰色の低い干渉色を呈する火山礫凝灰岩からなる。径5～15mmの岩片や鉱物片がより細粒な基質中に含まれる。岩片は垂角～垂円形、鉱物片は角～垂円形である。

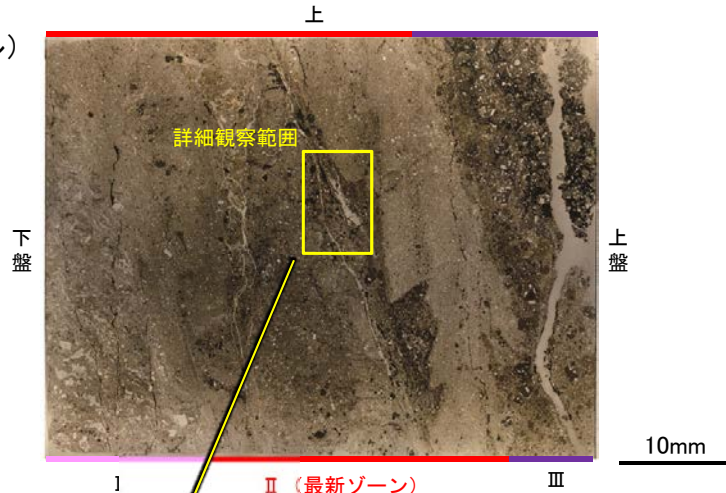
薄片写真(K3-a\_90R)

○さらに, P.5.2-9-14, 15で示したK-3の浅部と深部で作成した薄片の最新ゾーンを観察すると, 前頁と同様に, 鉱物が破碎され, 引きずられて流動する構造が認められた(詳細観察範囲写真)。

鉱物が破碎され, 引きずられて流動する構造が認められる。
