S-1の条線観察結果

(2)-2 S-2・S-6の条線観察結果

(2)-3 S-4の条線観察結果

(2)-4 S-5の条線観察結果

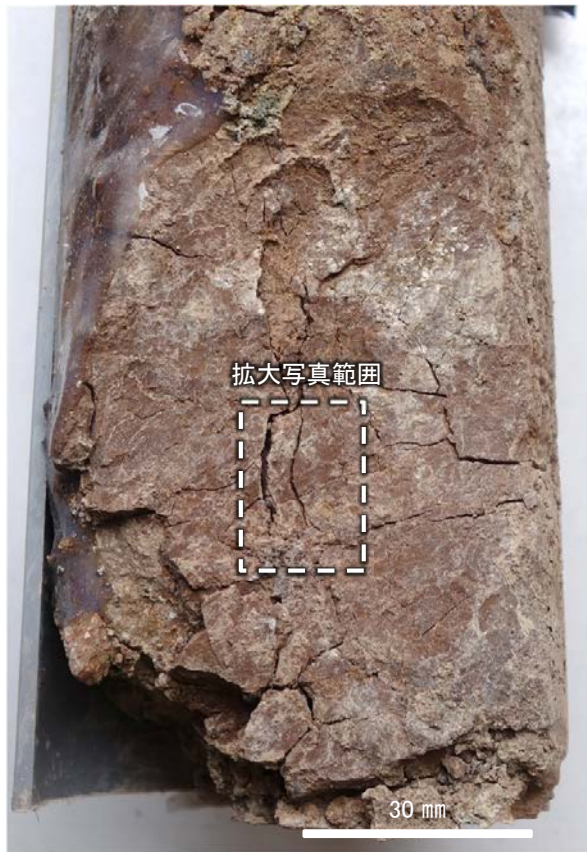
・条線のレイクは66° R(下盤側換算), 変位センスは不明

| 試料名 | | 走向／傾斜 (走向は真北) | 条線の レイク※1 | 変位センス (条線観察) |
|---|---|---|---|---|
| ボーリングH-6.5-2孔 [深度70.70m] | 上盤側 | N58° W/74° NE | 66° R | (不明) |

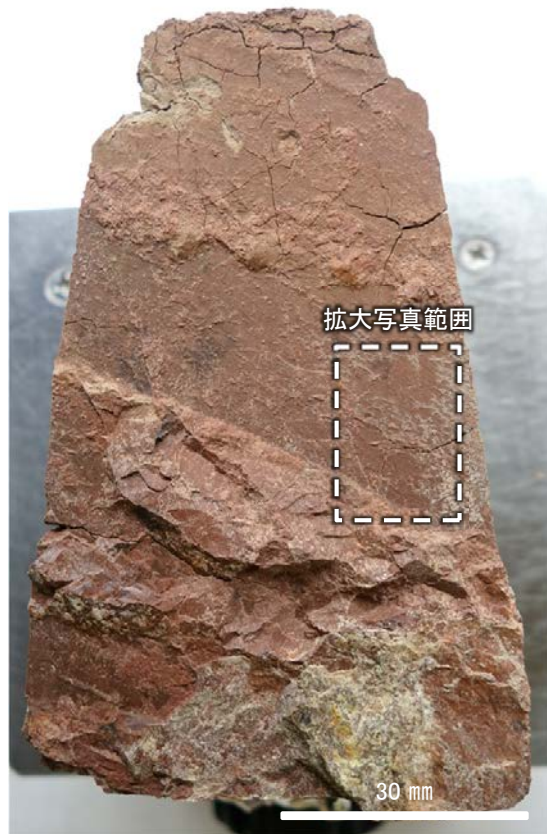
・条線のレイクは71° R, 変位センスは不明

| 試料名 | | 走向／傾斜 (走向は真北) | 条線の レイク※1 | 変位センス (条線観察) |
|---|---|---|---|---|
| ボーリングH-6.6-1孔 [深度57.20m] | 下盤側 | N66° W/80° NE | 71° R | (不明) |

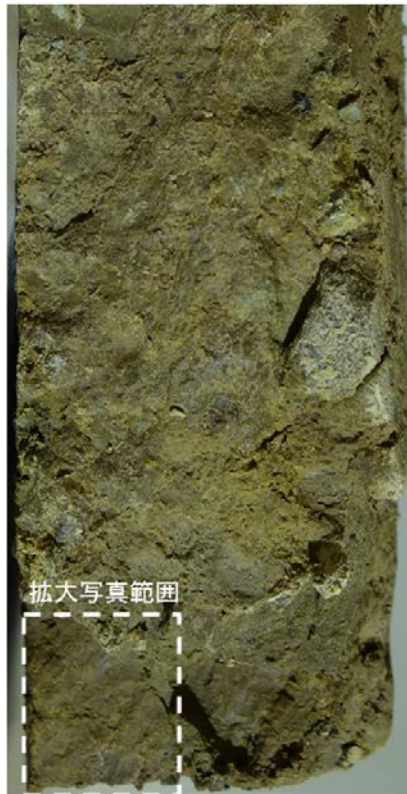
・条線のレイクは65° R(下盤側換算), 変位センスは不明

| 試料名 | | 走向／傾斜 (走向は真北) | 条線の レイク※1 | 変位センス (条線観察) |
|---|---|---|---|---|
| ボーリングM-12.5"孔 [深度50.00m] | 上盤側 | N51° W/79° NE | 65° R | (不明) |

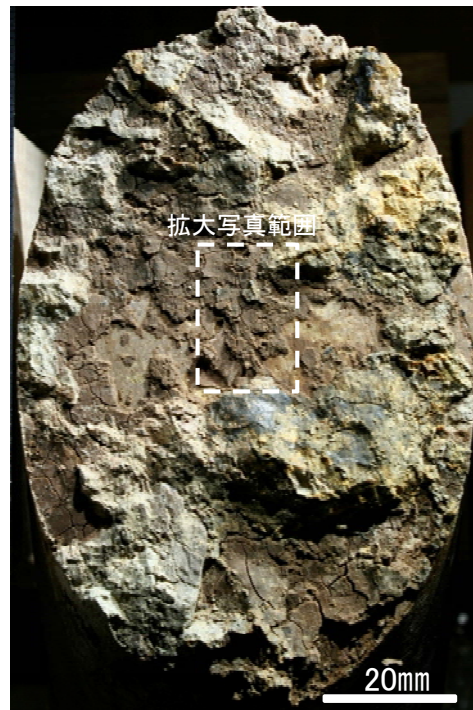
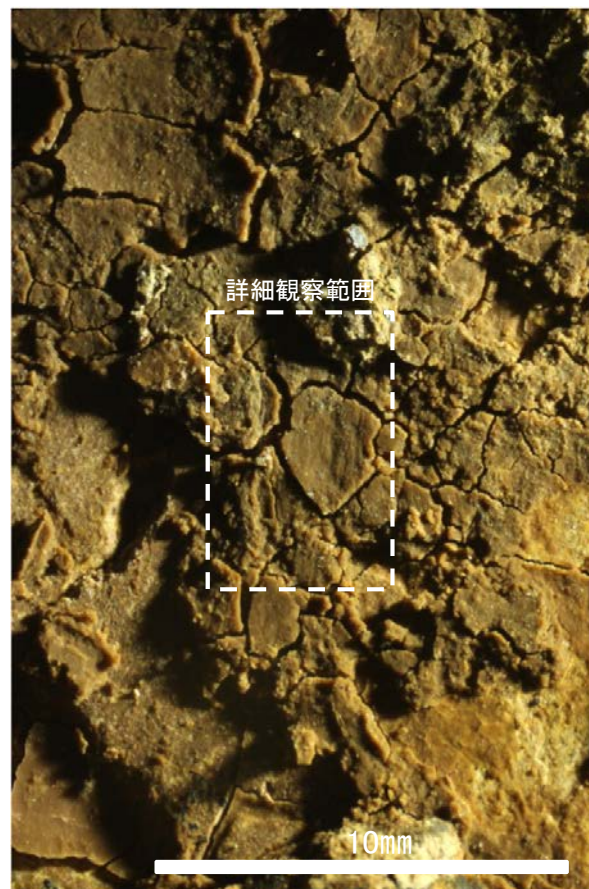
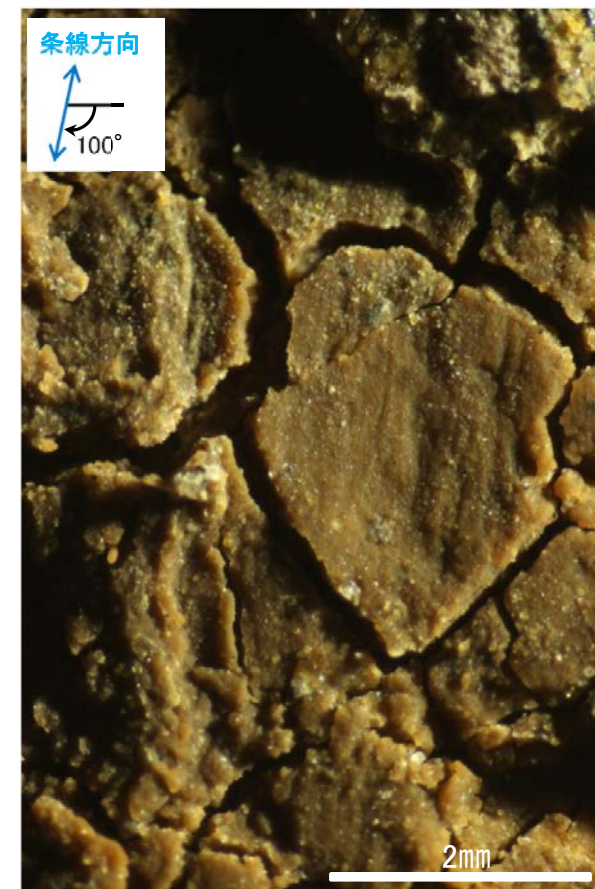
・条線のレイクは100° R, 変位センスは不明

| 試料名 | | 走向/傾斜 (走向は真北) | 条線の レイク ^{※1} | 変位センス |
|---|---|---|---|---|
| ボーリングK-6.1孔 [深度31.50m] | 下盤側 | N5° E/52° NW | 100° R | (不明) |

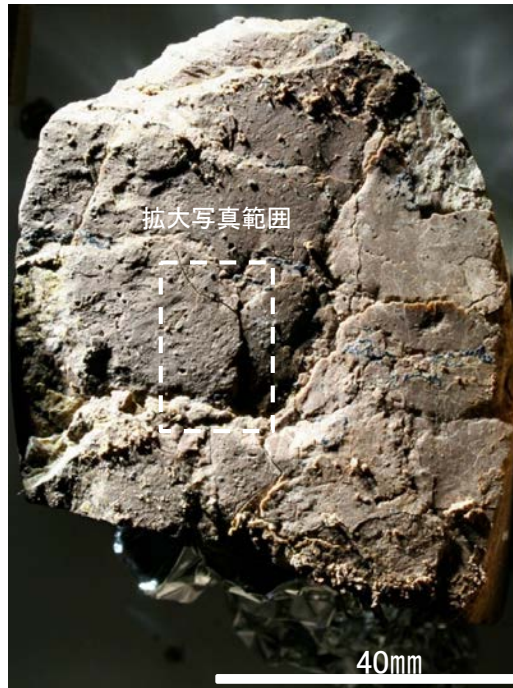
条線方向及び礫周りの粘土の非対称構造から、逆断層センスを示す。

・条線のレイクは140° R, 変位センスは左横ずれ逆断層センス

| 試料名 | | 走向/傾斜 (走向は真北) | 条線の レイク ^{※1} | 変位センス |
|---|---|---|---|---|
| ボーリングE-8.5-1孔 [深度8.33m] | 下盤側 | N5° E/51° NW | 140° R | 左横ずれ逆断層 |

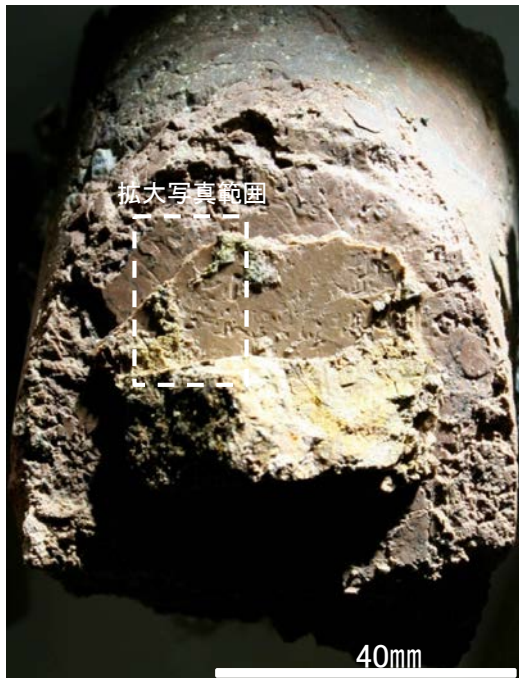
・条線のレイクは105° R(下盤側換算), 160° R(下盤側換算), それぞれ変位センスは不明

| 試料名 | | 走向/傾斜 (走向は真北) | 条線の レイク ^{※1} | 変位センス |
|---|---|---|---|---|
| ボーリングE-8.5-2孔 [深度8.55m] | 上盤側 | N8° E/51° NW | 105° R | (不明) |
| | | | 160° R | (不明) |

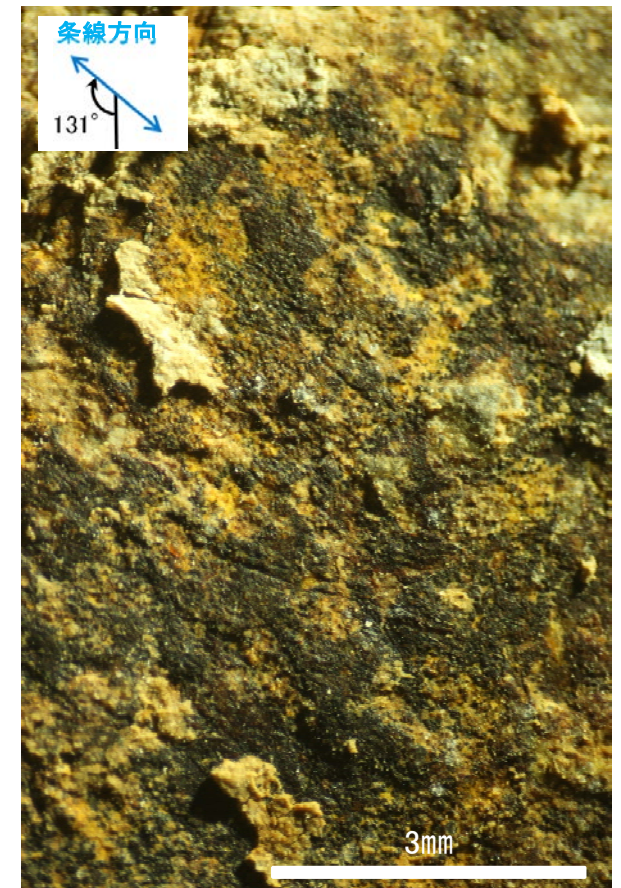
・条線のレイクは131° R, 変位センスは不明

| 試料名 | | 走向/傾斜 (走向は真北) | 条線のレイク | 変位センス |
|---|---|---|---|---|
| ボーリングE-8.50' 孔 [深度113.10m] | 下盤側 | N38° E/54° NW | 131° R | (不明) |

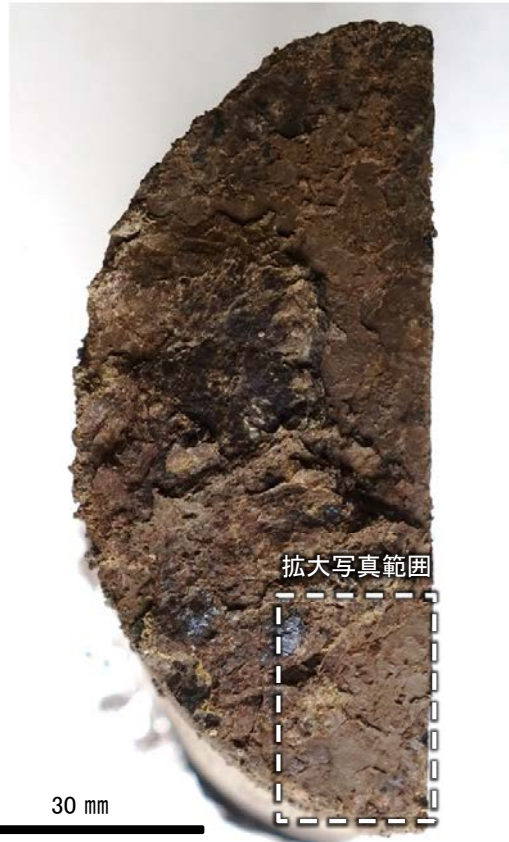
条線方向及び礫周りの粘土の非対称構造から、逆断層センスを示す。

・条線のレイクは126° R, 変位センスは左横ずれ逆断層

| 試料名 | | 走向/傾斜 (走向は真北) | 条線のレイク | 変位センス |
|---|---|---|---|---|
| ボーリングE-8.60孔 [深度104.68m] | 下盤側 | N40° E/58° NW | 126° R | 左横ずれ逆断層 |

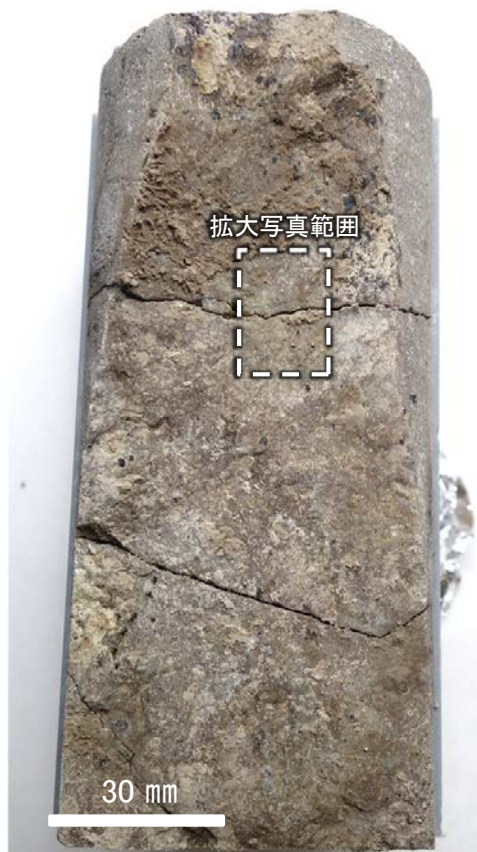
条線観察結果 ボーリングR-8.1-1-2孔[深度23.50m](上盤側)

・条線のレイクは 29° R (下盤側換算), 変位センスは不明

| 試料名 | | 走向/傾斜 (走向は真北) | 条線のレイク※1 | 変位センス |
|---|---|---|---|---|
| ボーリングR-8.1-1-2孔 [深度23.50m] | 上盤側 | N5° E/84° SE | 29° R | (不明) |

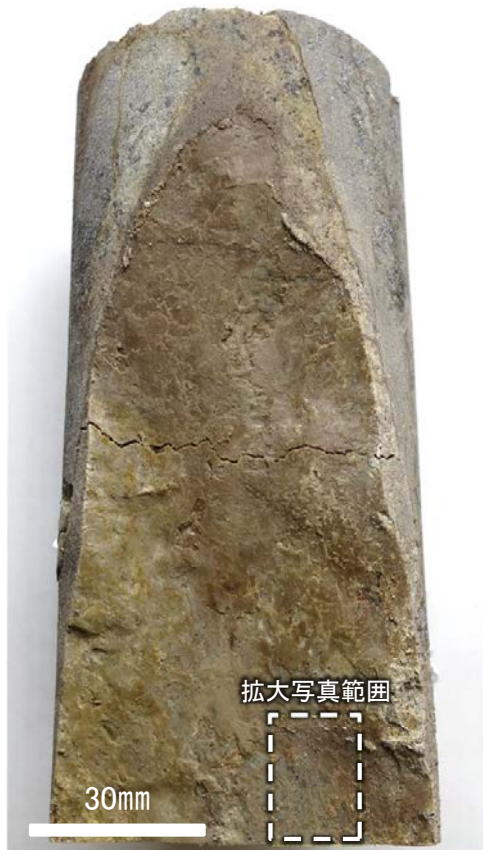
- ・条線①のレイクは109° R (下盤側換算), 変位センスは不明
- ・条線②のレイクは149° R (下盤側換算), 変位センスは不明

| 試料名 | | 走向/傾斜 (走向は真北) | 条線のレイク※1 | 変位センス |
|---|---|---|---|---|
| ボーリングR-8.1-1-3孔 [深度22.30m] | 上盤側 | N5° E/83° SE | 109° R | (不明) |
| | | | 149° R | (不明) |

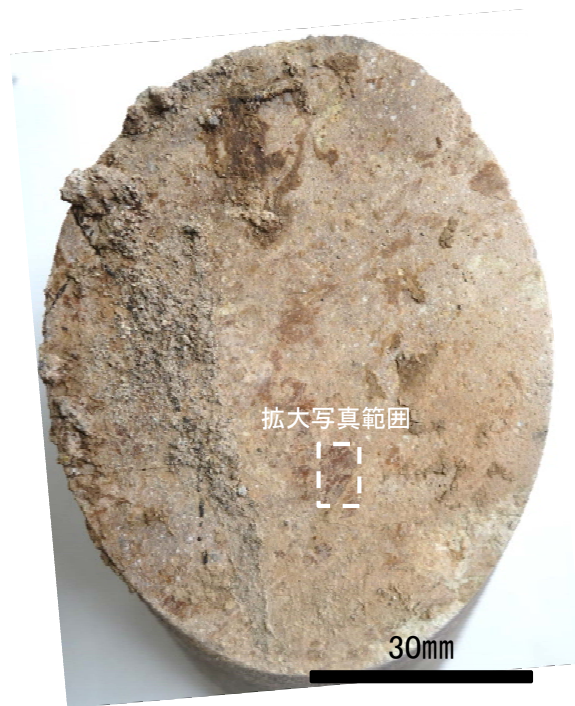
条線観察結果 ボーリングH-5.5-1孔[深度20.90m](下盤側)①

・条線のレイクは78° R, 変位センスは右横ずれ逆断層センス

| 試料名 | | 走向/傾斜 (走向は真北) | 条線のレイク※1 | 変位センス |
|---|---|---|---|---|
| ボーリングH-5.5-1孔 [深度20.90m] | 下盤側 | N51° W/62° SW | 78° R | 右横ずれ逆断層 |

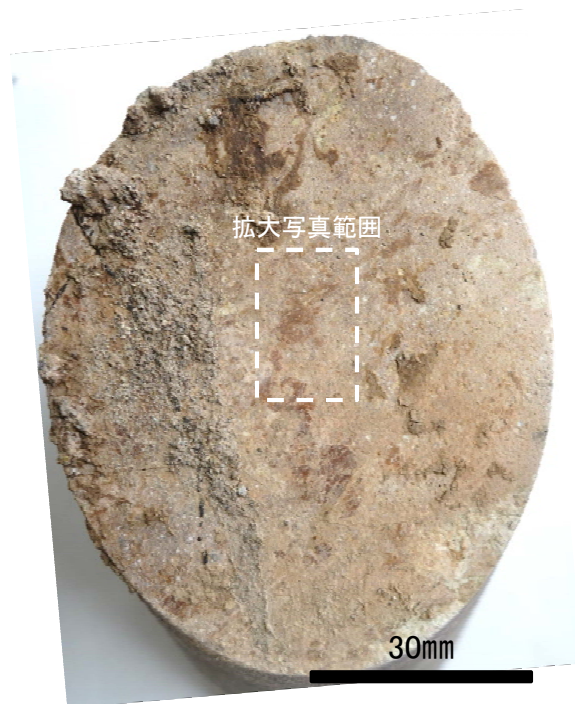
・条線のレイクは53° R, 変位センスは不明

| 試料名 | | 走向/傾斜 (走向は真北) | 条線のレイク※1 | 変位センス |
|---|---|---|---|---|
| | | | 53° R | (不明) |

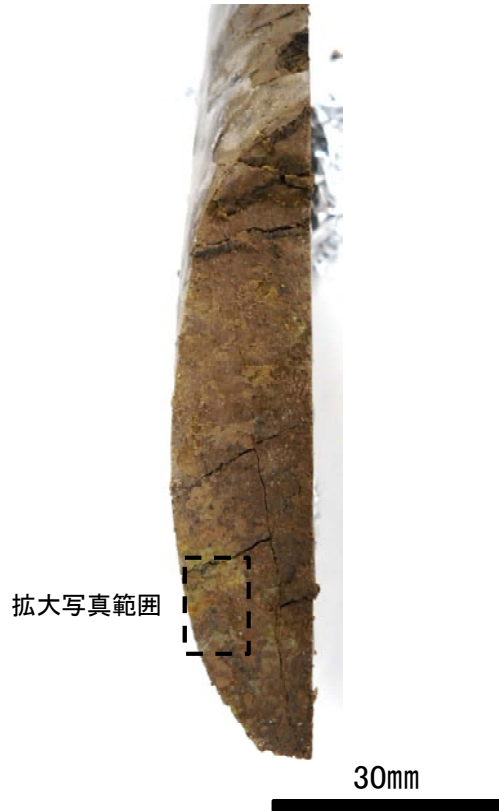
・条線のレイクは20° R(下盤側換算), 45° R(下盤側換算), それぞれ変位センスは不明

| 試料名 | | 走向/傾斜 (走向は真北) | 条線のレイク※1 | 変位センス |
|---|---|---|---|---|
| ボーリングH-5.7孔 [深度13.20m] | 上盤側 | N56° W/65° SW | 20° R | (不明) |
| | | | 45° R | 右横ずれ逆断層 |
