(3) S-2・S-6周辺の地形等に関する検討  
(今後の課題④(1))

#### (4) 「凸状地形」に関する検討

(5) S-2・S-6南方延長の連続性調査  
(今後の課題④(2)(3)(4))

## 補足資料5. 3-4

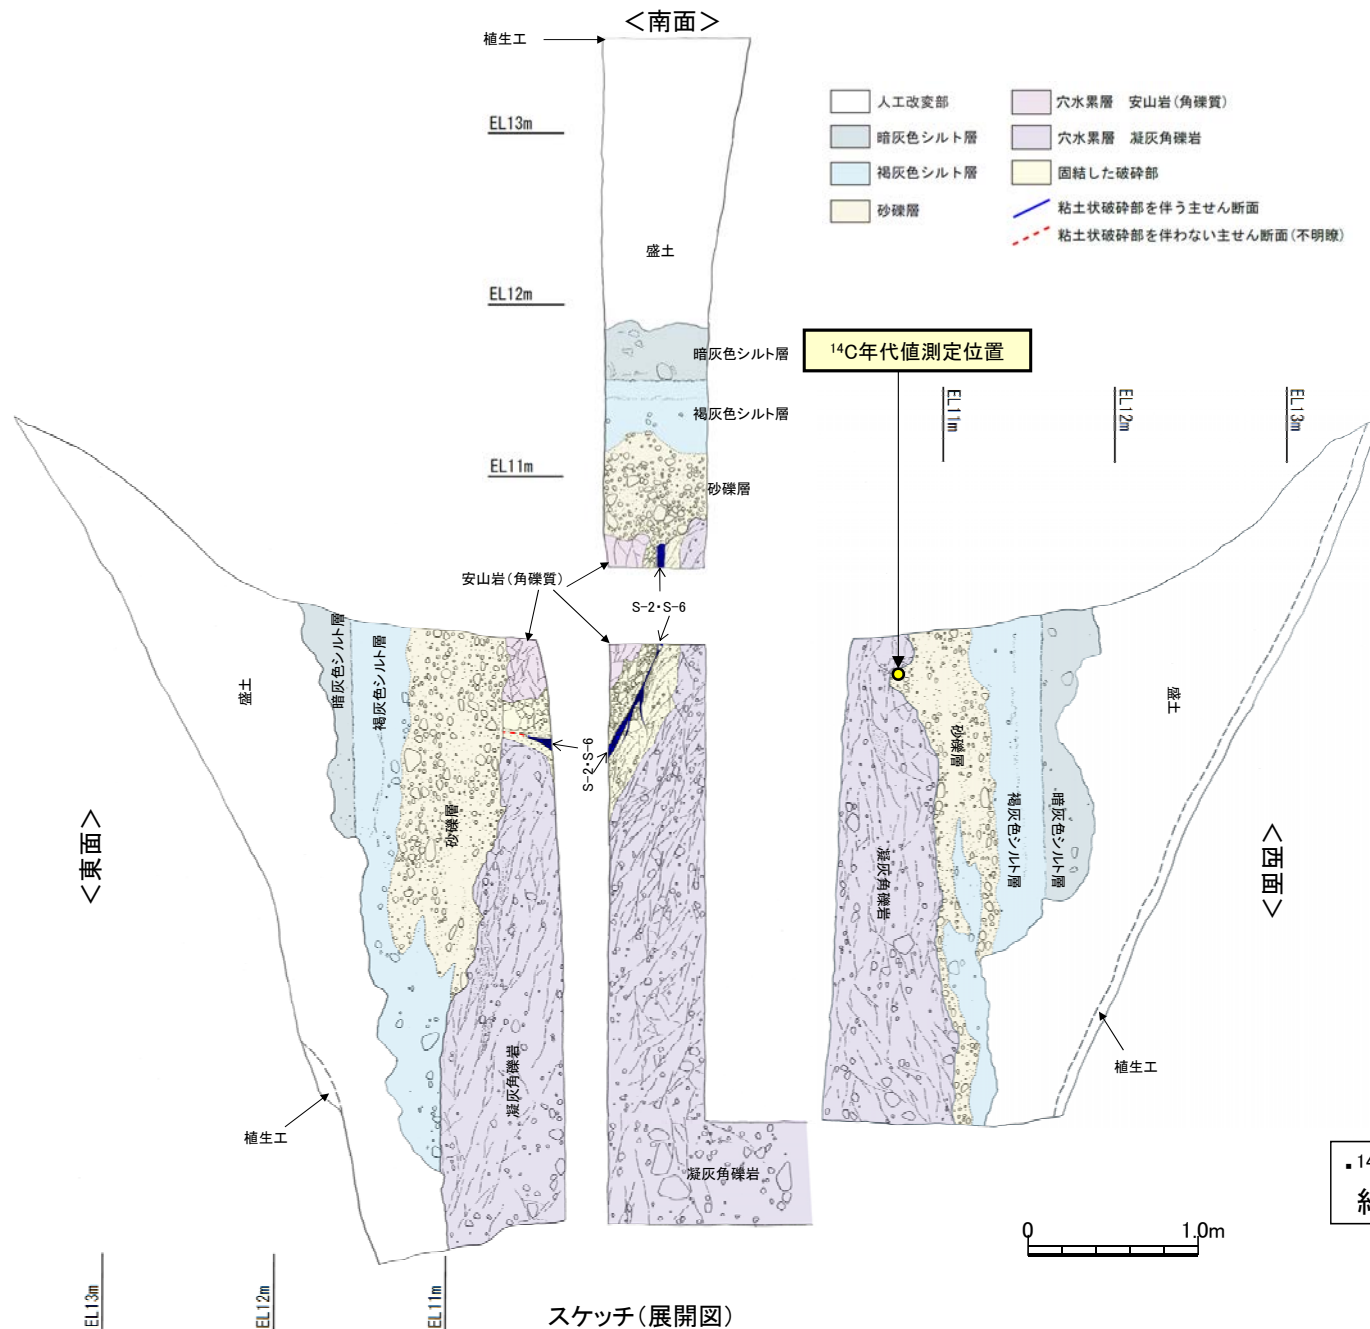
**【露頭観察結果】**

**暗灰色シルト層**

- ・褐色シルト層を覆って分布する。境界面はほぼ水平であり、境界付近に径0.2～0.5cm程度の腐植物を多く含む。
- ・暗灰色を呈する腐植混じりシルトからなり、炭質物、砂粒子及び径2～10cm程度の安山岩亜円～亜角礫を少量含む。指圧でわずかに跡が残る程度に締まっている。

**褐色シルト層**

- ・砂礫層を覆い、一部砂礫層と指交して分布する。
- ・褐色を呈する腐植混じりシルトからなり、炭質物、砂粒子及び径0.5～12cm程度の安山岩亜円～亜角礫を少量含む。一部にほぼ水平の葉理が認められる。指圧でわずかに跡が残る程度に締まっている。

**砂礫層**

- ・径2～6cmの安山岩亜円～亜角礫を30～50%程度含み、最大15cmの礫がわずかに混じる。基質はシルト混じり中～粗粒砂からなり、暗灰黄～褐(2.5Y5/2～10YR4/6)を呈する。炭質物を少量含み、指圧でわずかに跡が残る程度に締まっている。

**S-2・S-6**

- ・南東側の安山岩(角礫質)と北西側の凝灰角礫岩の境界に位置する。
- ・走向・傾斜N12° E/70° NW(走向は真北基準)で、幅15～25cmの固結した破砕部及び幅フィルム状～5cmの灰色～灰白色を呈する粘土状破砕部からなる。

- ・砂礫層最下部に含まれる木片の<sup>14</sup>C年代値(暦年補正) 5,970±40yBP。

・<sup>14</sup>C年代値を踏まえると、岩盤上位に分布する砂礫層は、約6千年前の堆積物であると判断される。

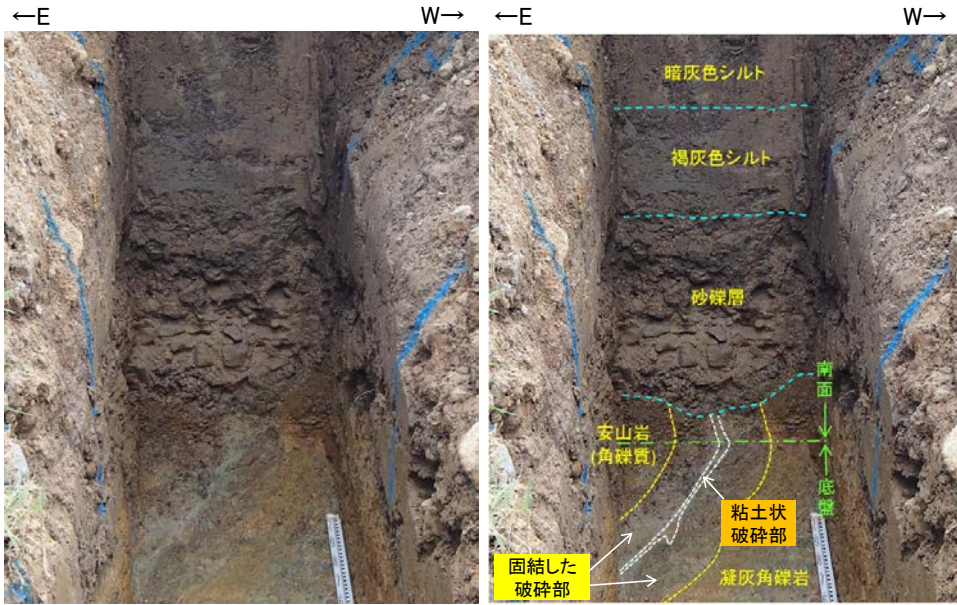
南面 拡大写真  
(破碎部等を加筆)

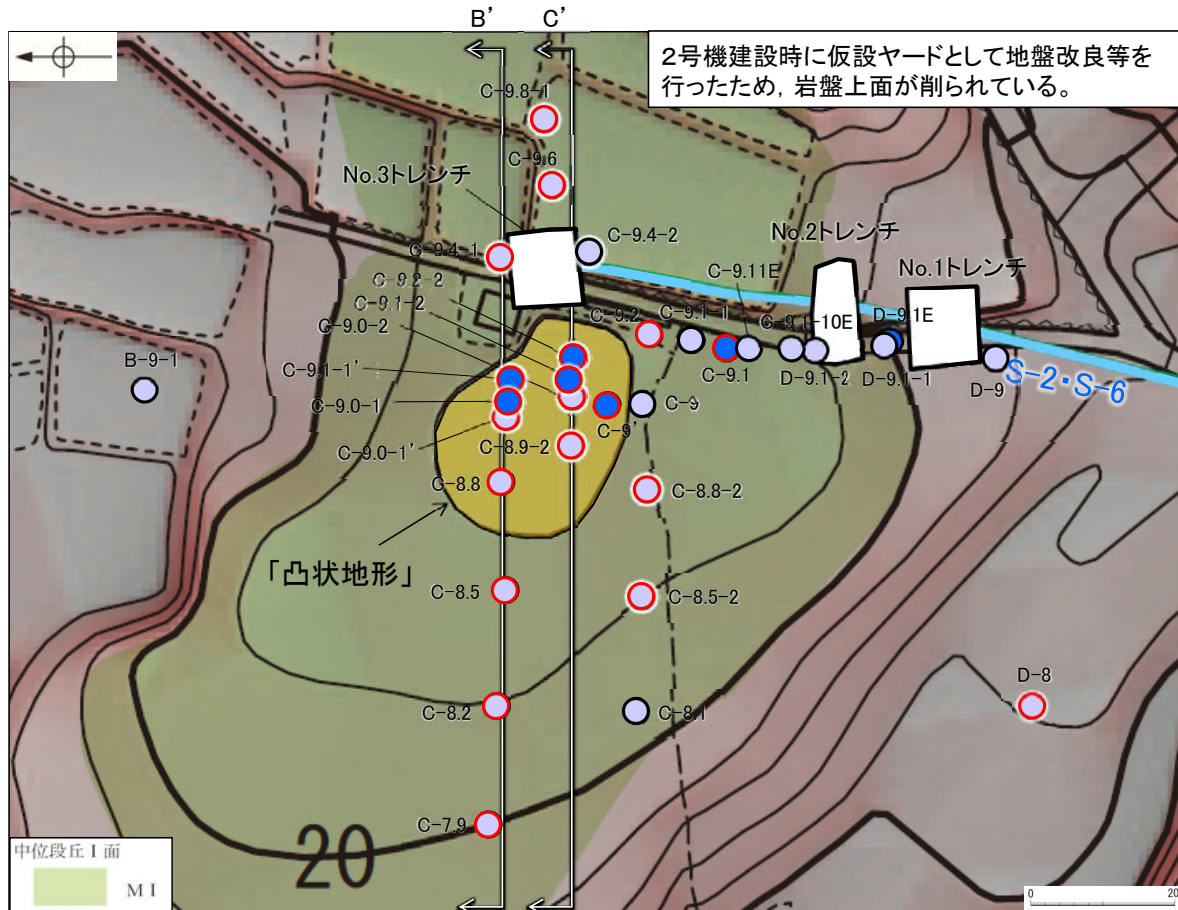
地質分布図  
(基図は旧地形の段丘面分布図)

○このエリアの表層部については2号機建設工事の際に人工改変を受けている(一度掘削した後、埋土・盛土により現地盤に整地されている)ことから、岩盤上面の地質の状況を直接確認することはできないが、現状の地質の状況が分かる範囲で「凸状地形」の成因について検討するため、周辺で群列ボーリングを実施し、岩盤の性状について検討した。

○群列ボーリングの結果、「凸状地形」の頂部付近の浅層部は、相対的に堅硬である安山岩(均質)が周辺よりやや優勢に分布していることが確認された(本頁に平面図、次頁に断面図を示す)。

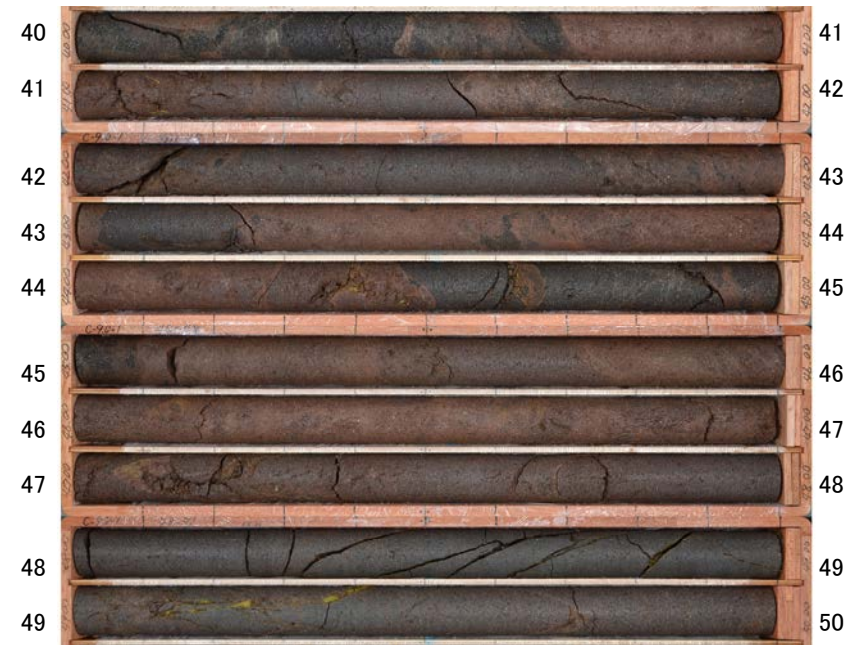
ボーリング①C-9.0-1  
コア写真[40~50m]

・ボーリングコアには、破砕部は認められない。

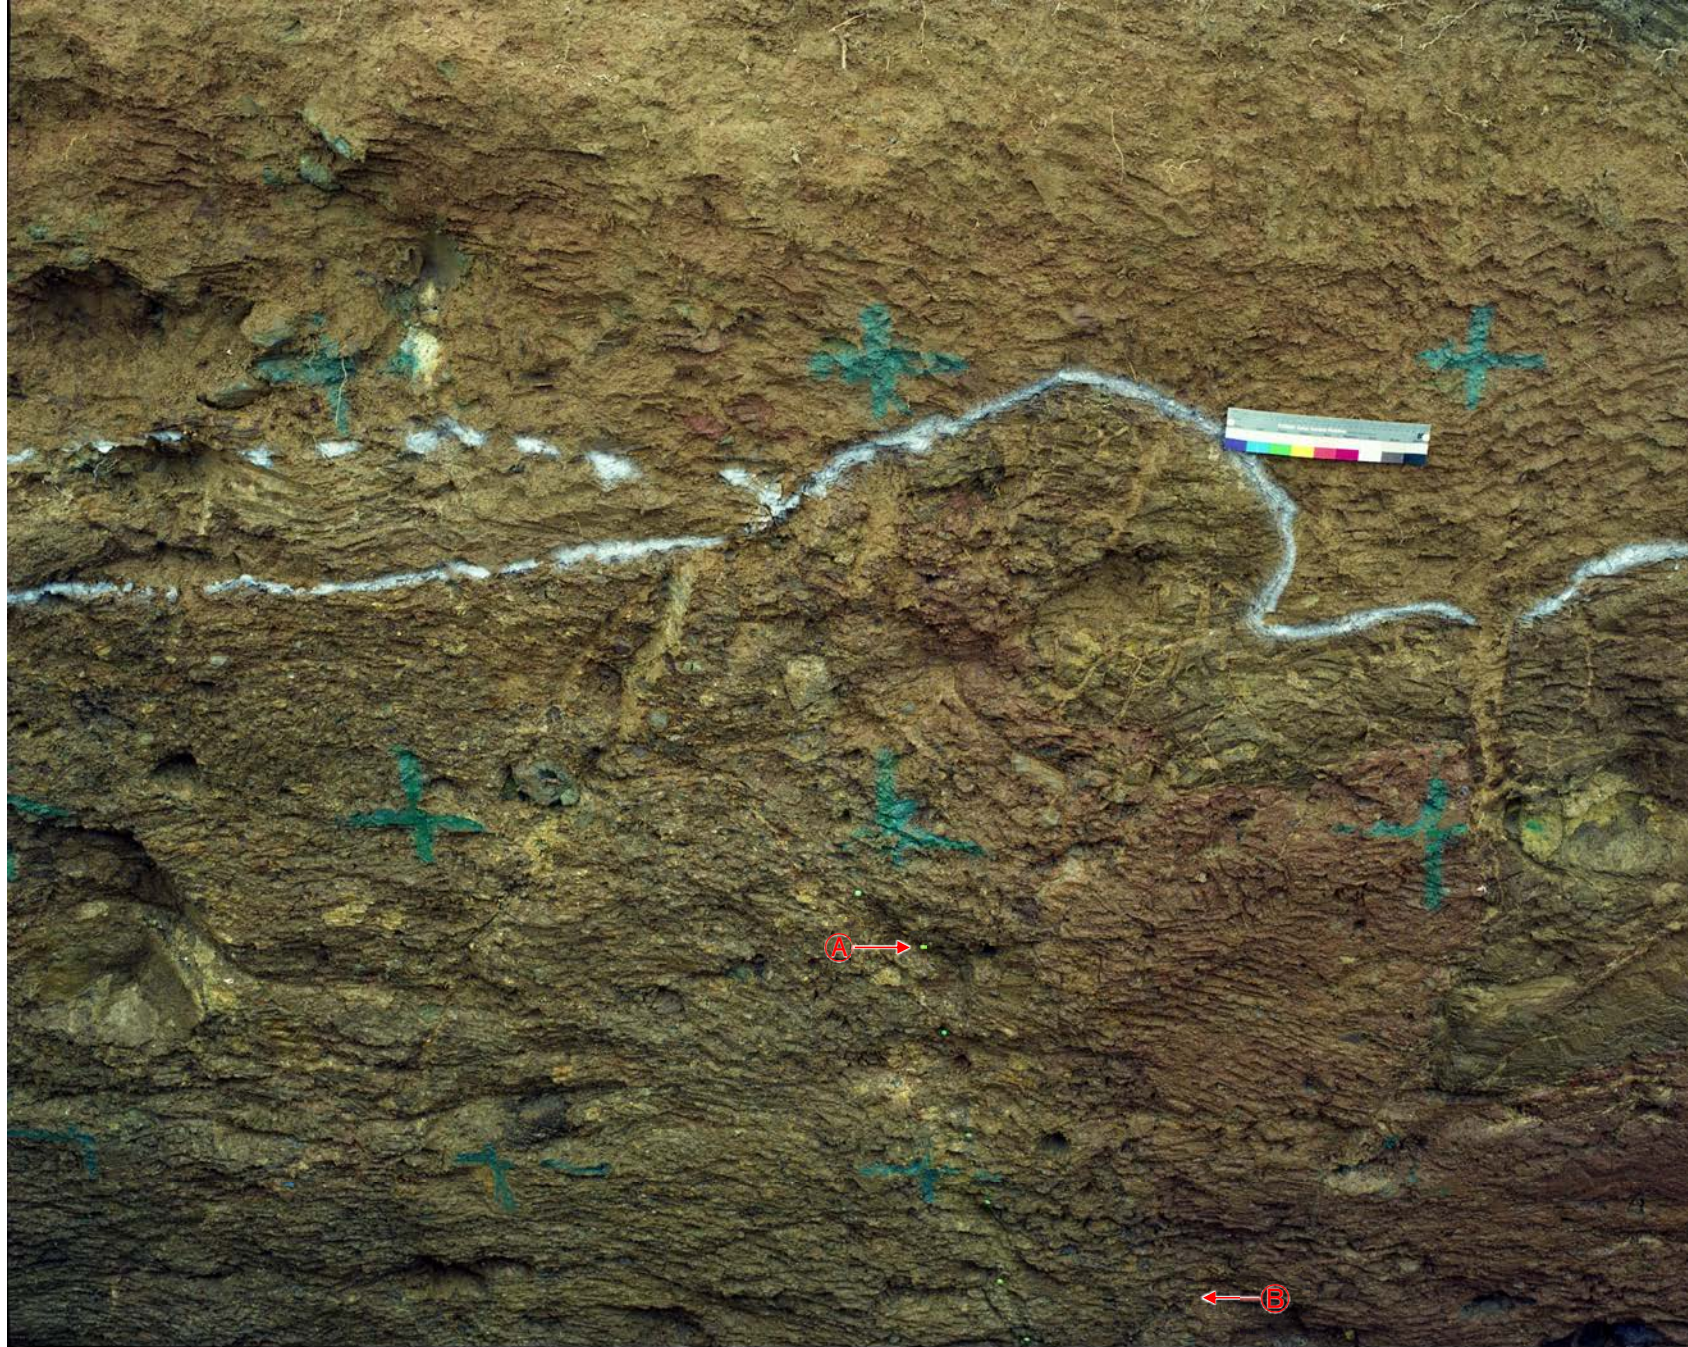
写真② 南西壁拡大写真

主せん断面

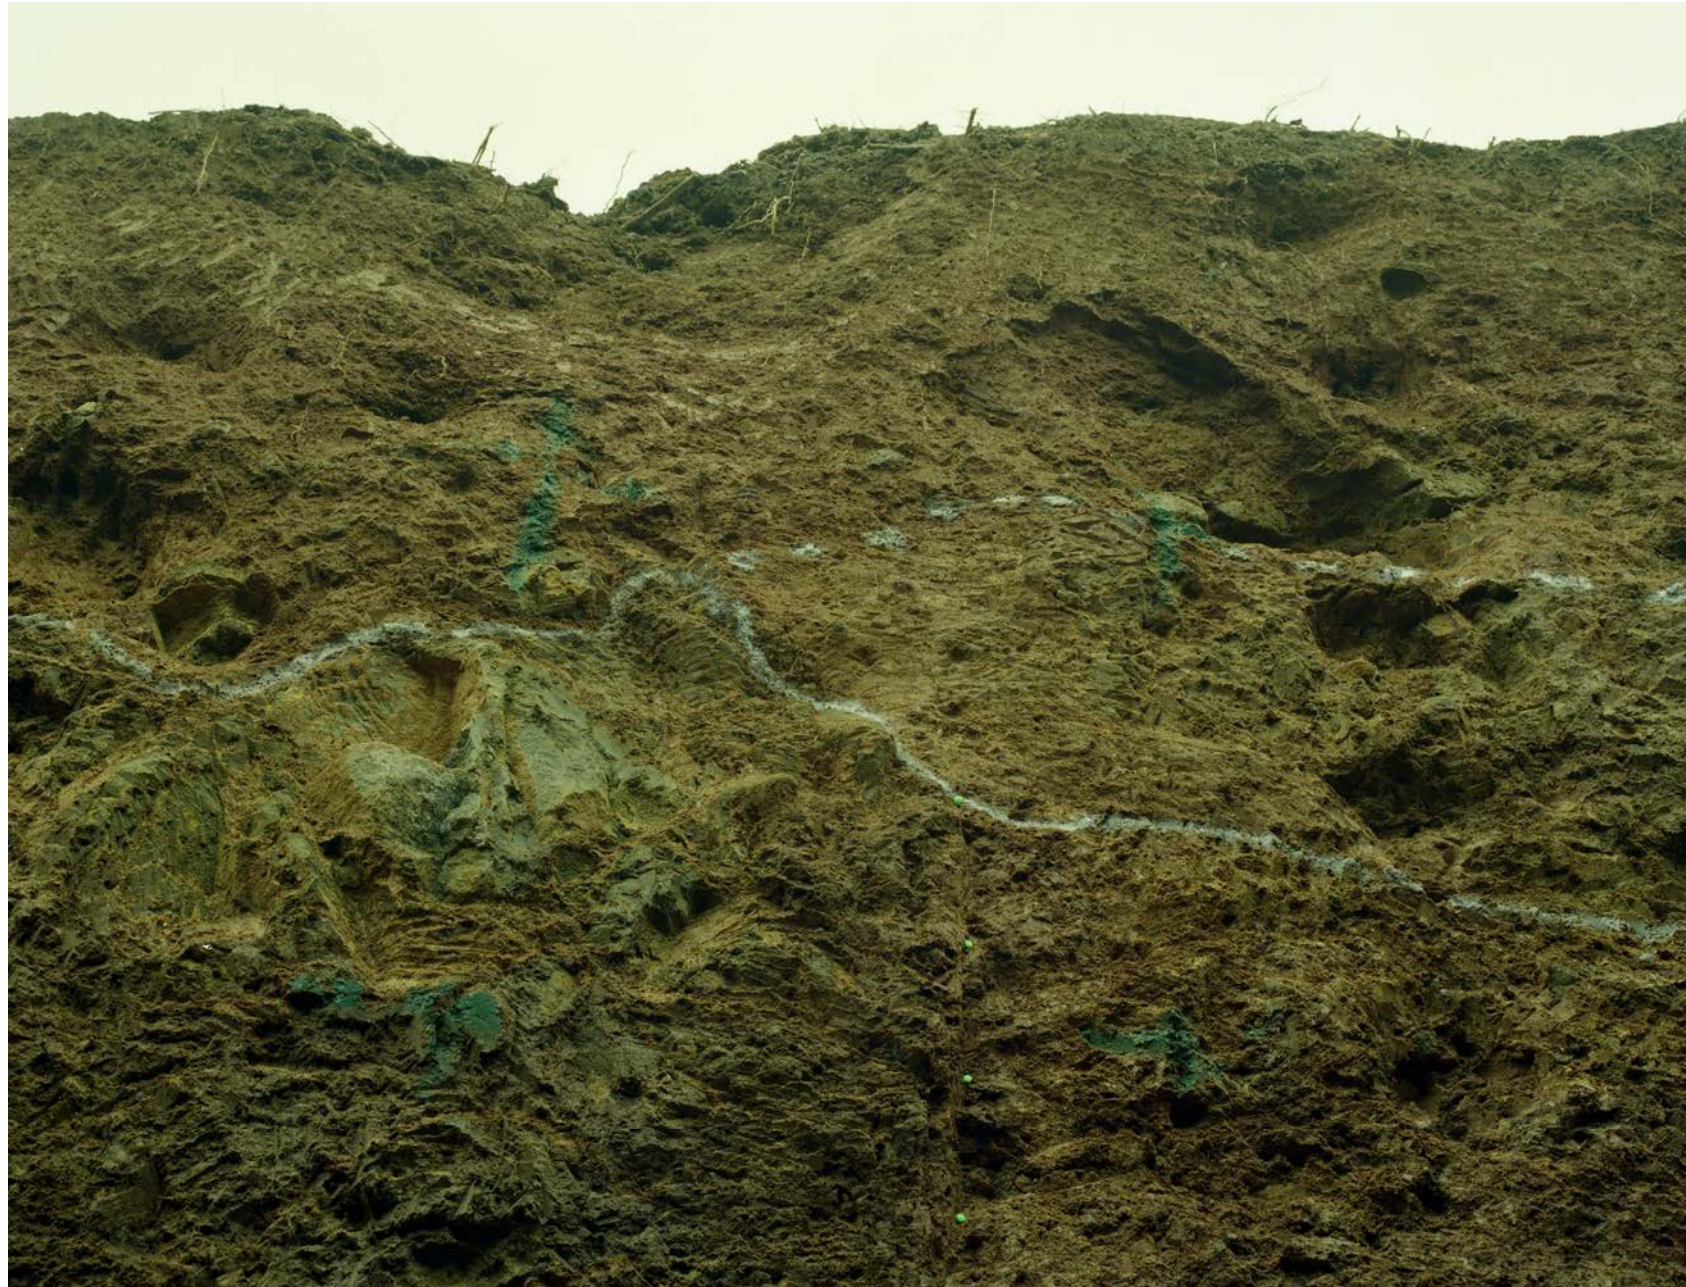
写真④ 北東壁拡大写真

↑  
主せん断面

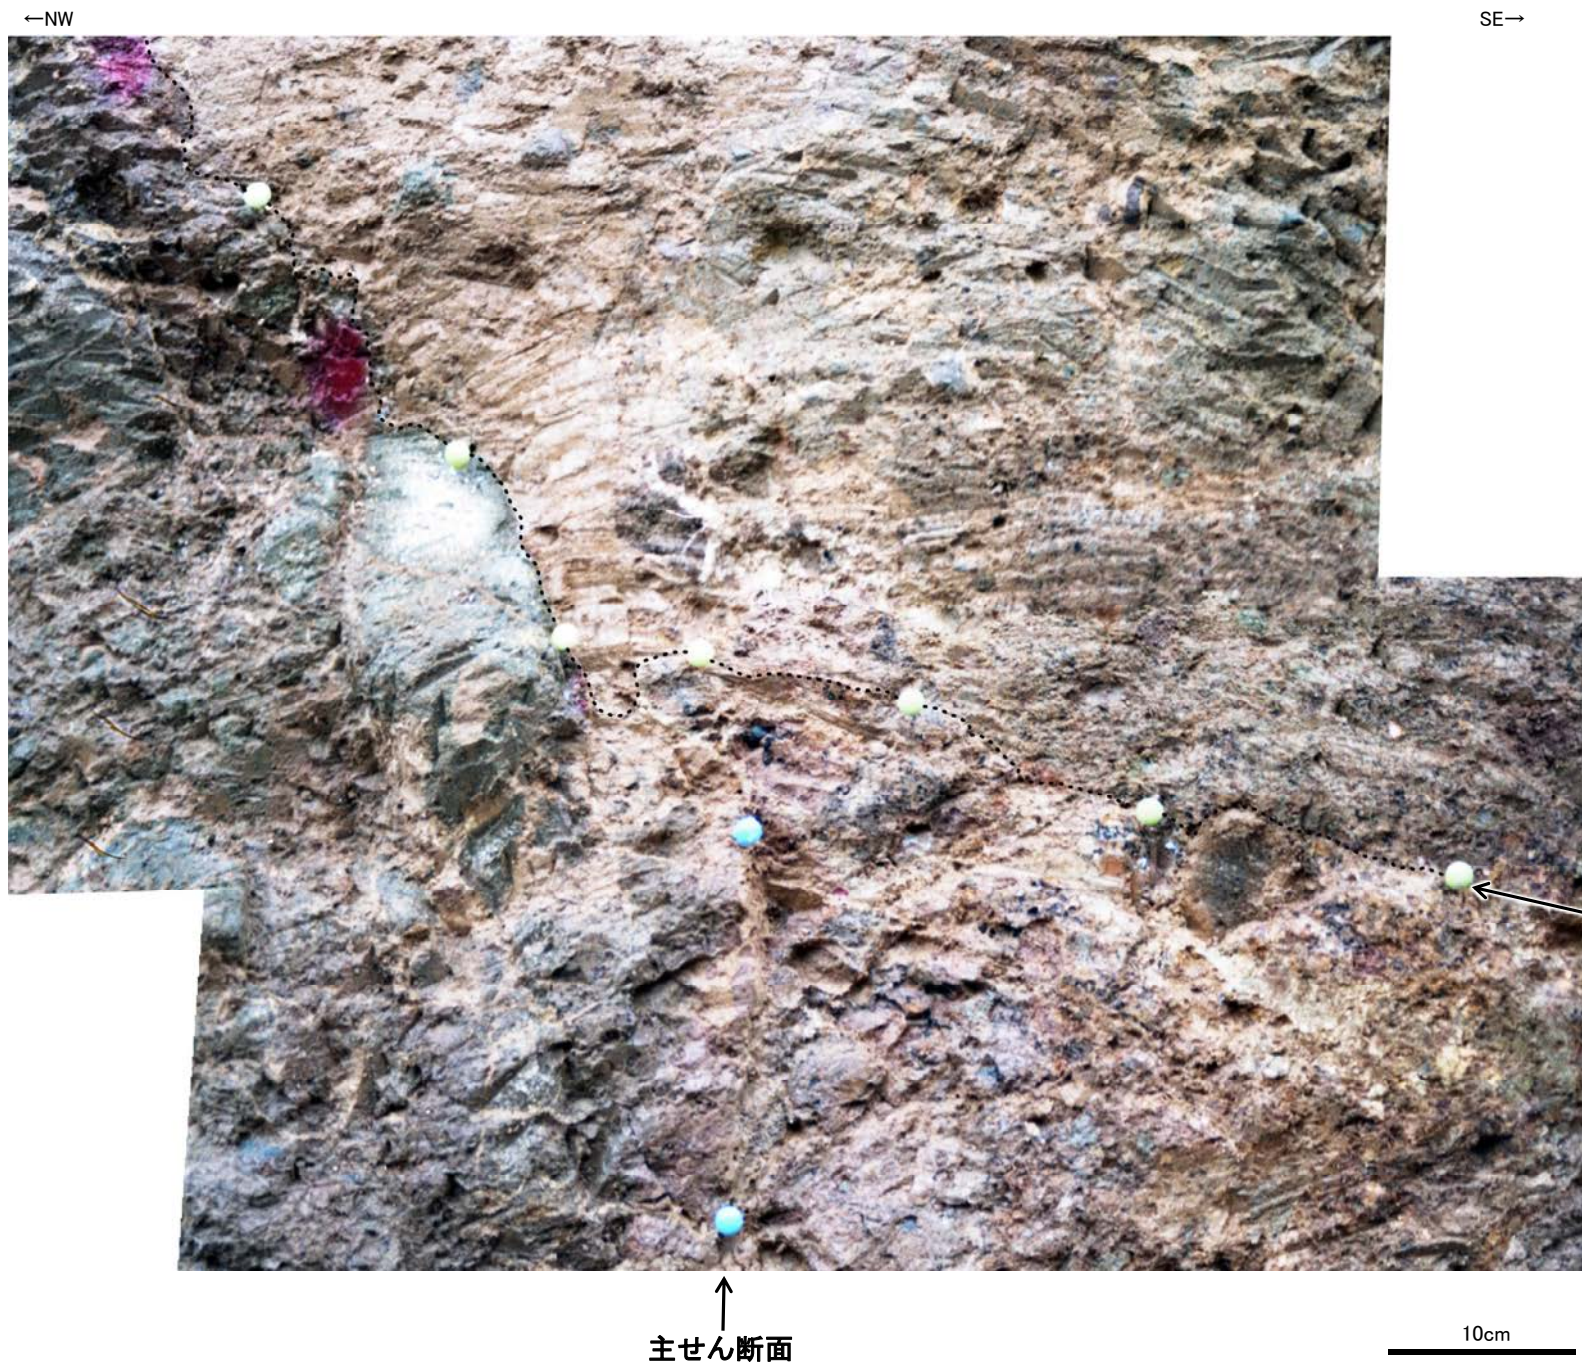
写真⑤ S-4付近拡大写真(岩盤上面を加筆)

・堆積構造が確認できるトレンチ壁面の詳細な写真の観察によれば、主せん断面の直上において、岩盤の上面に段差はなく、その直上を覆う砂礫層に断層変位を示唆するようなせん断面や地層の擾乱は認められない。

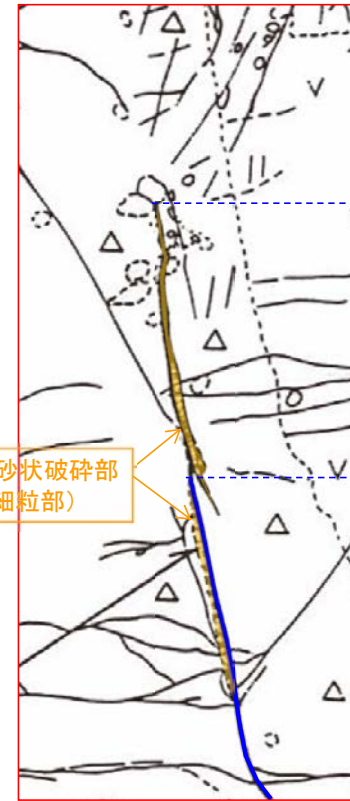
S-4付近拡大

シーム S-4 (当時のスケッチの記載)  
幅フィルム状～1cmの淡褐色粘土。  
走向傾斜 N60° E/74° NW。  
岩盤の下半部でのみ確認され、比較的明瞭な面が連続する。  
面の一部には鏡肌が認められる。  
岩盤の上半延長部には凝灰質な細粒部が分布するがシームは認められず、岩盤は砂礫層に不整合で覆われる。  
(赤下線部の記載については、上図を参照)

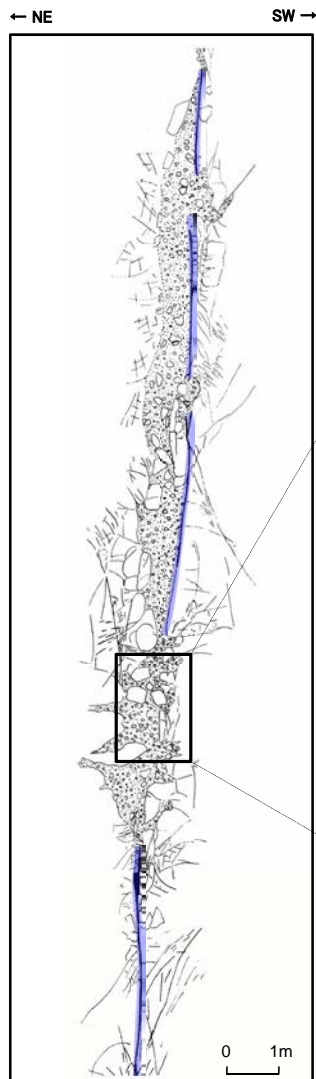
原子炉建屋底盤(EL-7.1m)に認められる  
S-1の詳細スケッチ

・碎屑岩脈がシームS-1を分断するように分布し、そこに破断等の変状は認められない。

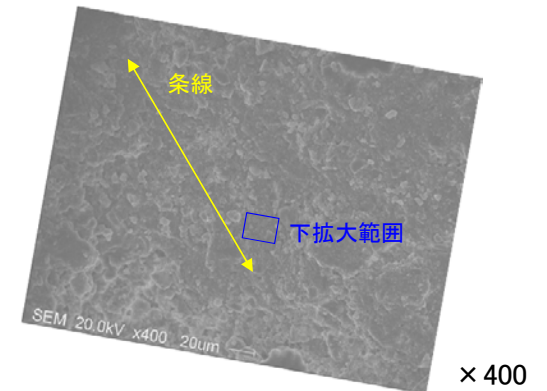
- ・SEM観察により、条線が認められた最新面上における粘土鉱物(XRD分析, EPMA分析からI/S混合層と認定)の結晶構造及びその破碎状況を確認した。
- ・SEM観察の結果、条線が認められた最新面上に、フレーク状の粘土鉱物の自形結晶を確認した。
- ・この粘土鉱物の自形結晶に破碎は認められない。
