中部電力

浜岡原子力発電所
基準津波の策定のうち
歴史記録及び津波堆積物に関する調査について
(補足説明資料)

2022年4月4日

津波堆積物に関する現地調査のボーリングコア

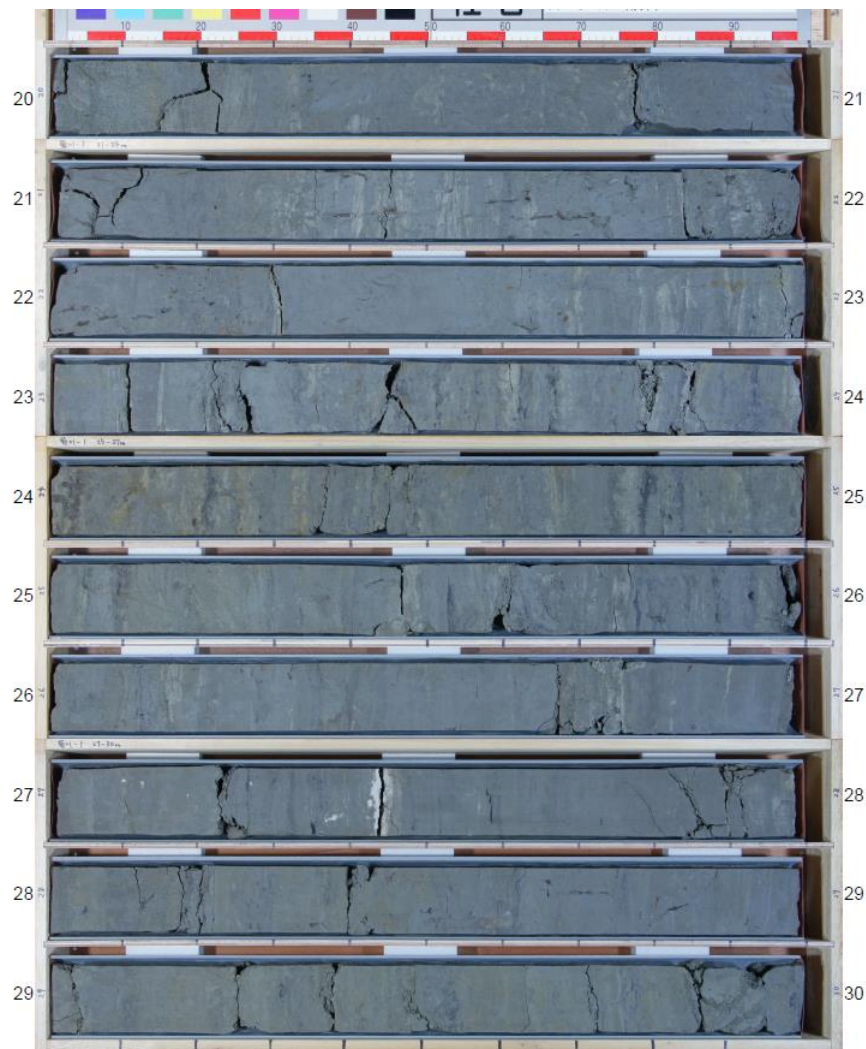
菊川-1 (20-30m)

孔口標高：5.69m

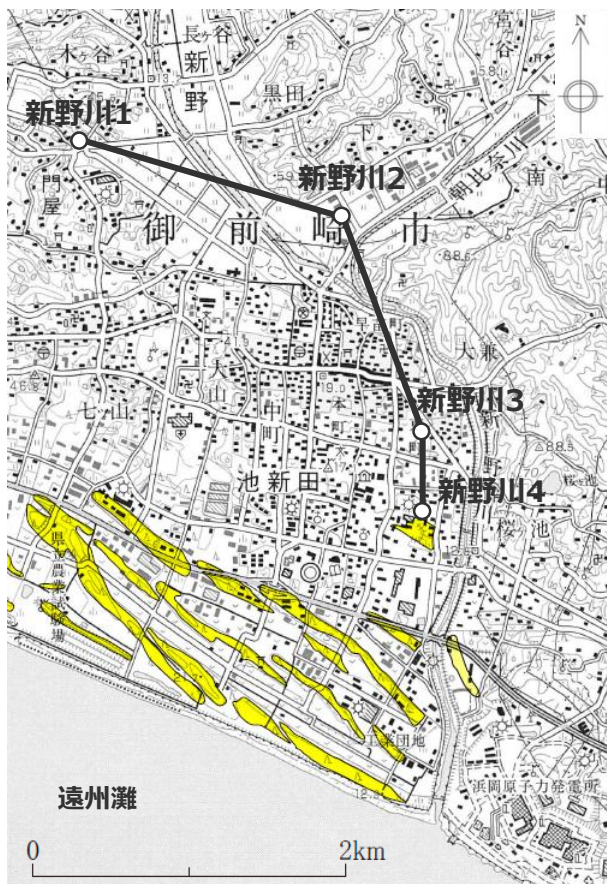
新野川流域：ボーリング調査地点および地質断面図

- : イベント堆積物が確認された地点
- : " が確認されなかった地点
- : 砂丘

— 断面線
● ボーリング調査地点

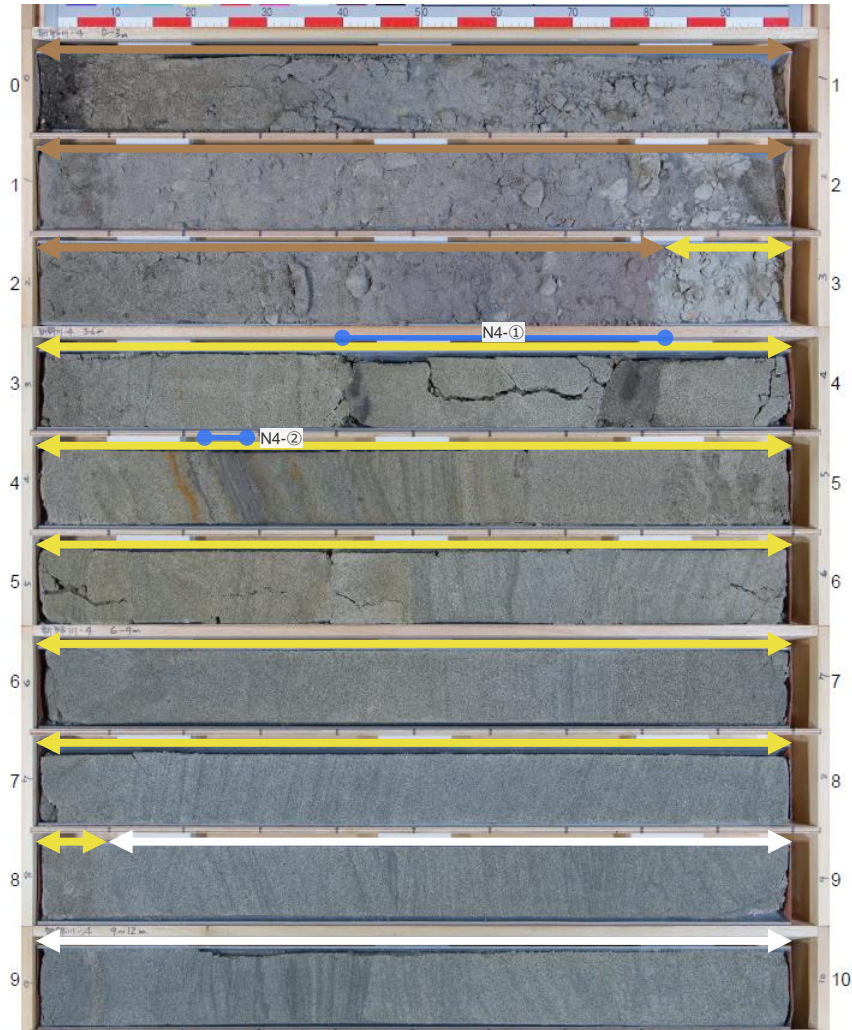
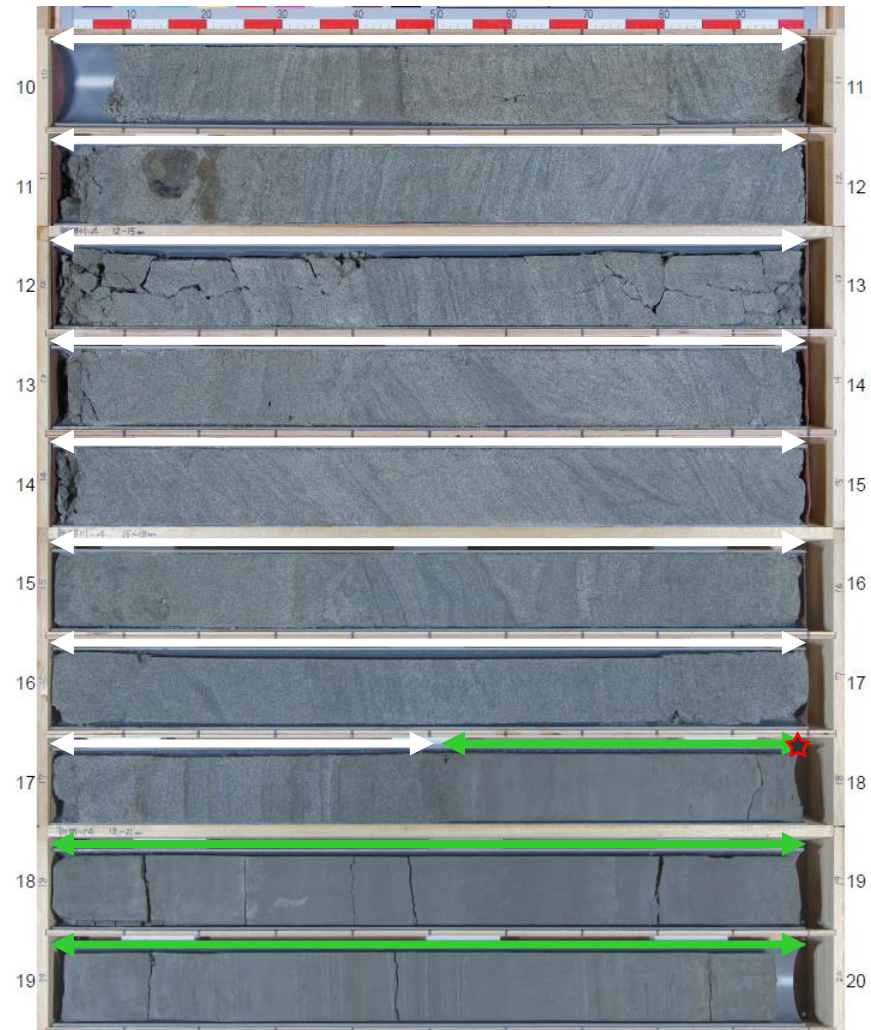
新野川流域：新野川-4 ボーリングコア（1 / 2）

孔口標高：12.51m

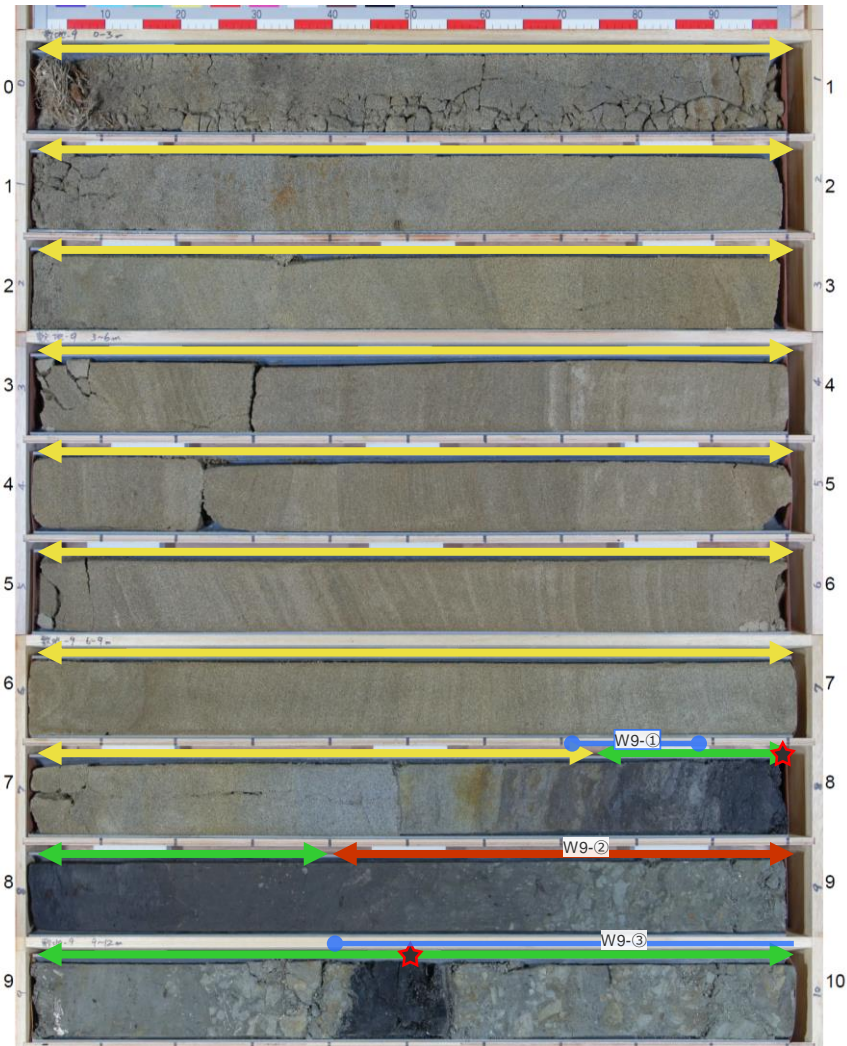
補足説明資料 1 津波堆積物に関する現地調査のボーリングコア 敷地西側：敷地-9 ボーリングコア

イベント堆積物 1 (シルト)

- ・8.40-8.60m 腐植質シルトが急傾斜を示す 泥の偽礫を含む
- ・8.60-8.92m 泥、腐植質シルトの偽礫を含む 礫径~4cm 亜円
- ・8.92-9.00m 砂、貝化石を含む (押し波)

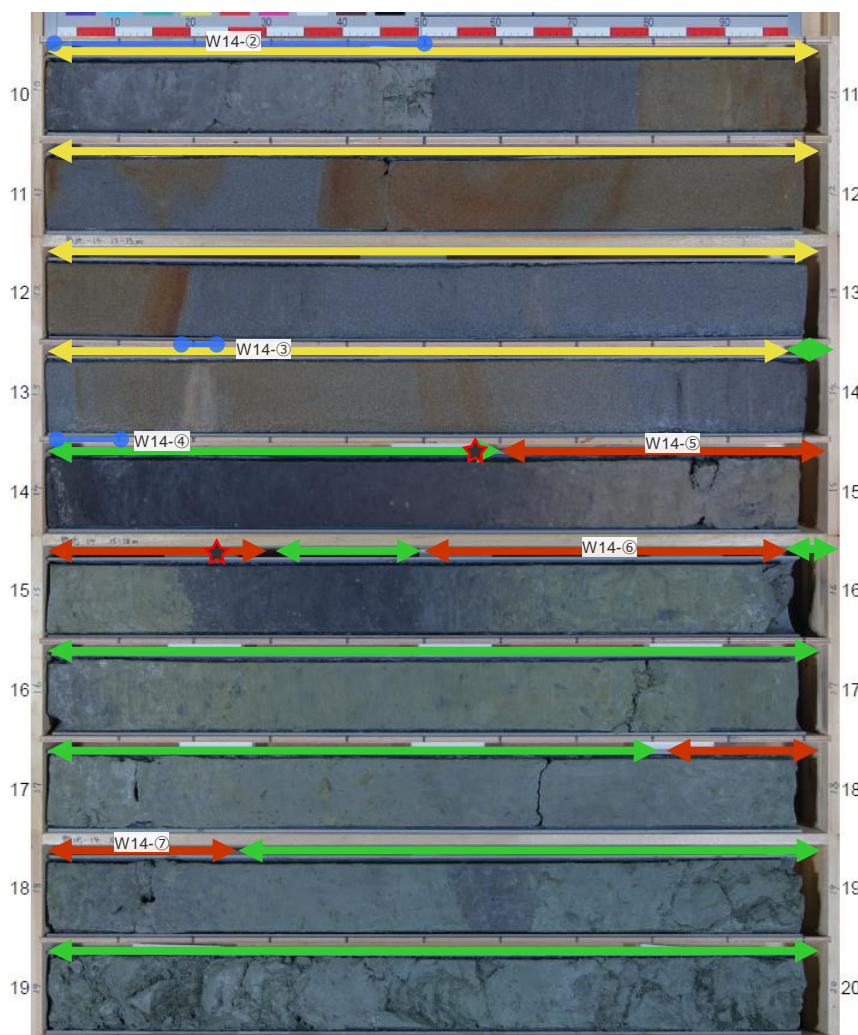
敷地西側：敷地-14 ボーリングコア（1 / 2）

イベント堆積物 1 (シルト)

- ・14.60-15.00m 黄土色シルト 泥、腐植層の偽礫を含む (引き波)
- ・15.00-15.19m シルト (相良層再堆積) 腐植層の偽礫を含む (混濁)
- ・15.19-15.30m 腐植質シルト 砂、泥の偽礫を含む (押し波)

イベント堆積物 2 (シルト)

- ・15.50-15.70m 泥、腐植層の偽礫を含む 泥岩礫を含む (引き波)
- ・15.70-15.98m 黄緑色シルト中に腐植質シルト混在

イベント堆積物 3 (シルト (湖沼堆積物))

- ・17.82-18.25m 泥岩礫、泥の偽礫を含む 堆積構造が乱れている 削り込みあり

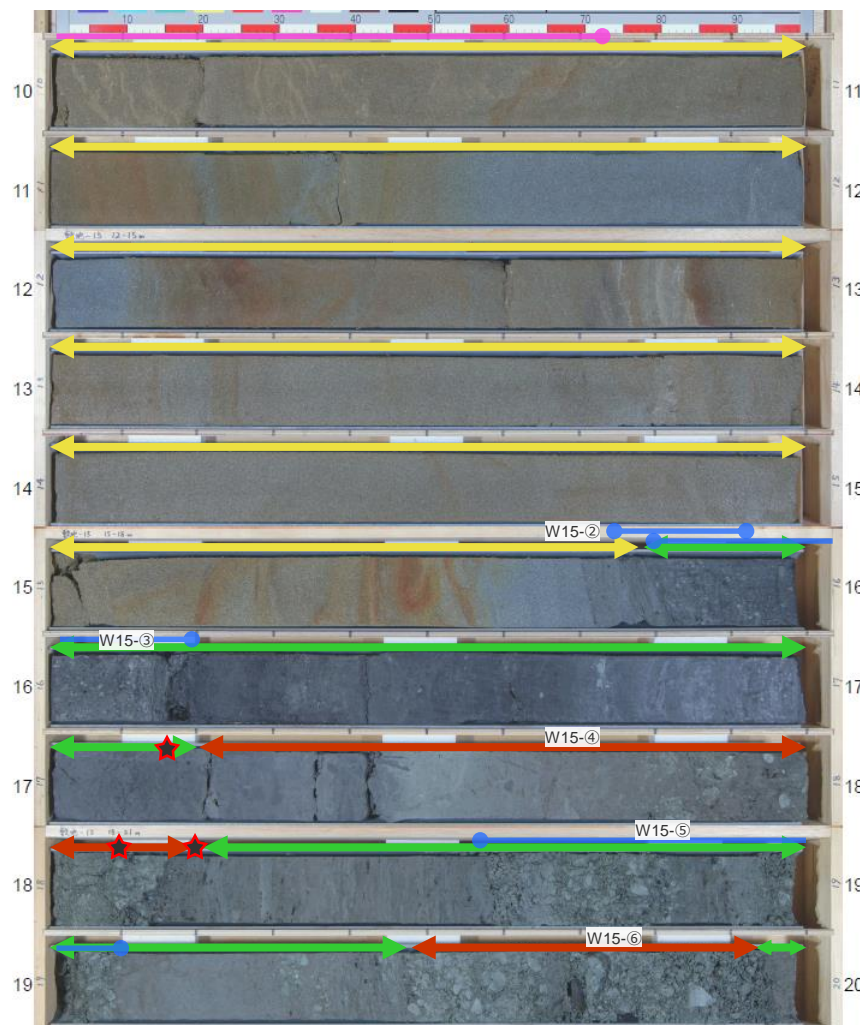
敷地西側：敷地-15 ボーリングコア（1 / 2）

イベント堆積物 1 (シルト)

- ・17.20-17.47m 腐植質シルトの偽礫を含む 削り込みあり (引き波)
- ・17.47-17.73m 腐植質シルトが不規則に入る (混濁)
- ・17.73-18.20m 砂質シルト 泥岩円礫を含む 礫径～3cm 程度 腐植質シルトの偽礫を含む 削り込みあり 下面不規則 (押し波)

イベント堆積物 2 (砂礫)

- ・19.49-19.97m 礫径～5cm 垂角～垂円 泥岩円礫、腐植質シルトの偽礫を含む

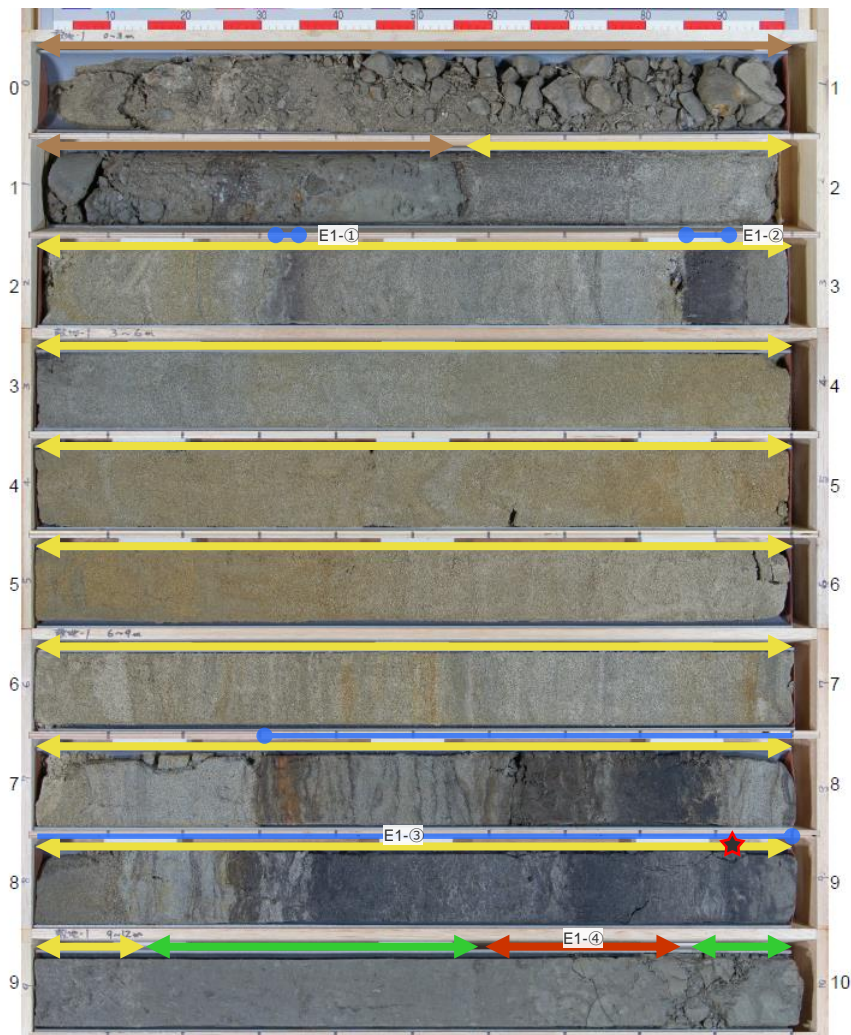
敷地-1 (0-10m)

イベント堆積物 1 (シルト (湖沼堆積物))
・9.60-9.85m 砂および泥の偽礫を含む

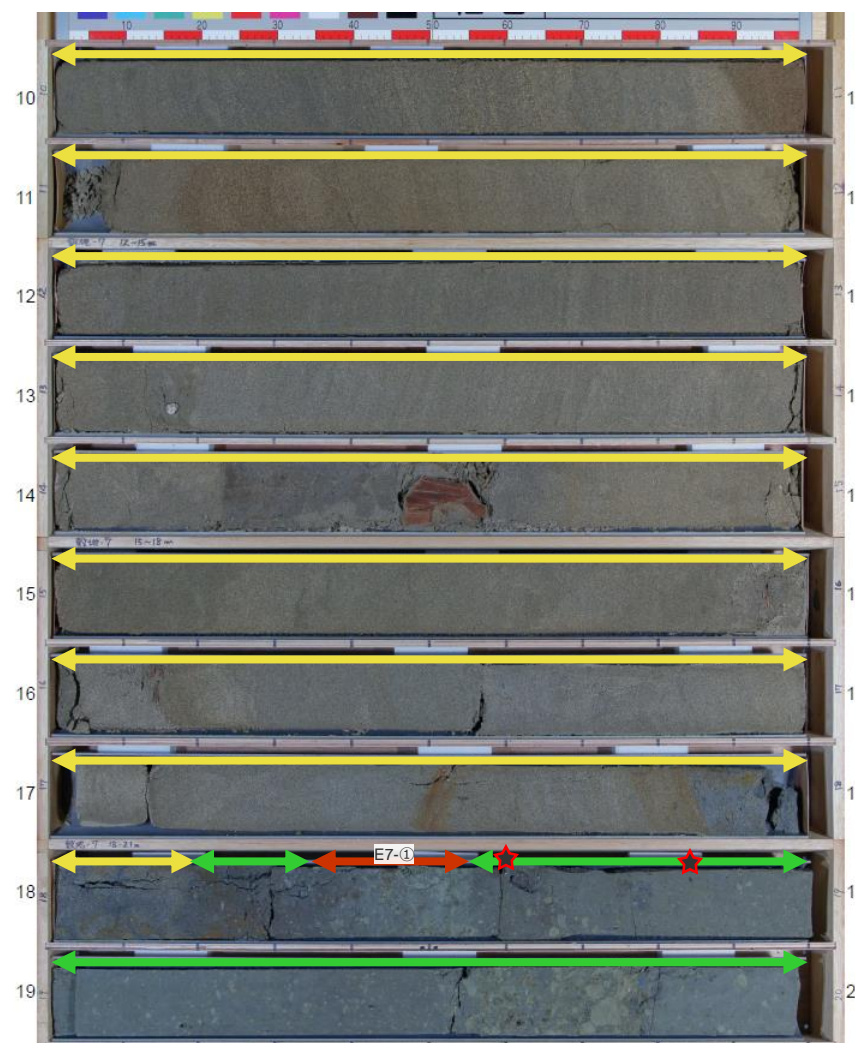
敷地東側：敷地-7 ボーリングコア（1 / 2）

イベント堆積物 1 (砂質シルト)
・18.34-18.56m 泥の偽礫を含む 礫径～5cm 程度 亜円～円 最下部に砂層を伴う

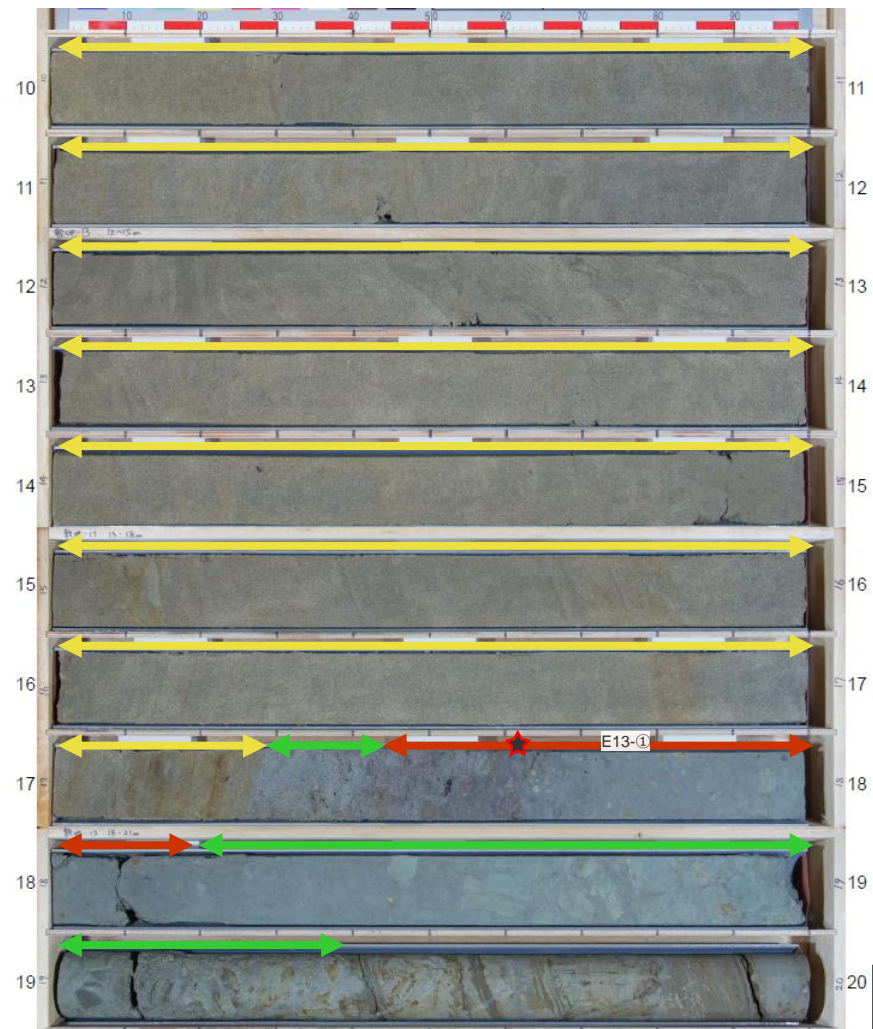
補足説明資料 1 津波堆積物に関する現地調査のボーリングコア 敷地東側：敷地-13 ボーリングコア

イベント堆積物 1 (シルト)
 ・17.45-17.60m 中粒砂、腐植質シルト混在 } (引き波)
 ・17.60-17.65m 腐植質シルト 泥の偽礫を含む
 ・17.65-18.20m シルト 泥、腐植層の偽礫を含む (混濁)

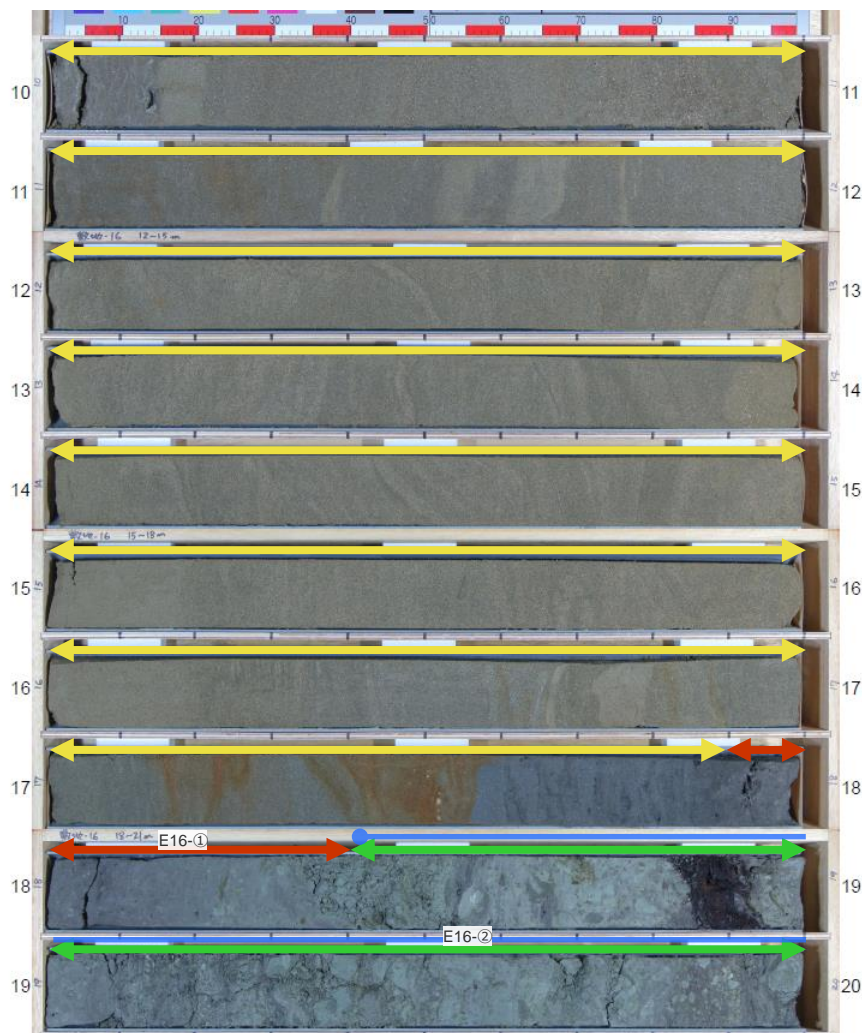
敷地東側：敷地-16 ボーリングコア（1 / 2）

イベント堆積物 1 (シルト)

- ・17.90-18.07m 腐植質シルト 砂混入 (引き波)
- ・18.07-18.30m 泥、腐植質シルトの偽礫を含む (混濁)
- ・18.30-18.40m 削り込み明瞭 砂の薄層を挟む (押し波)

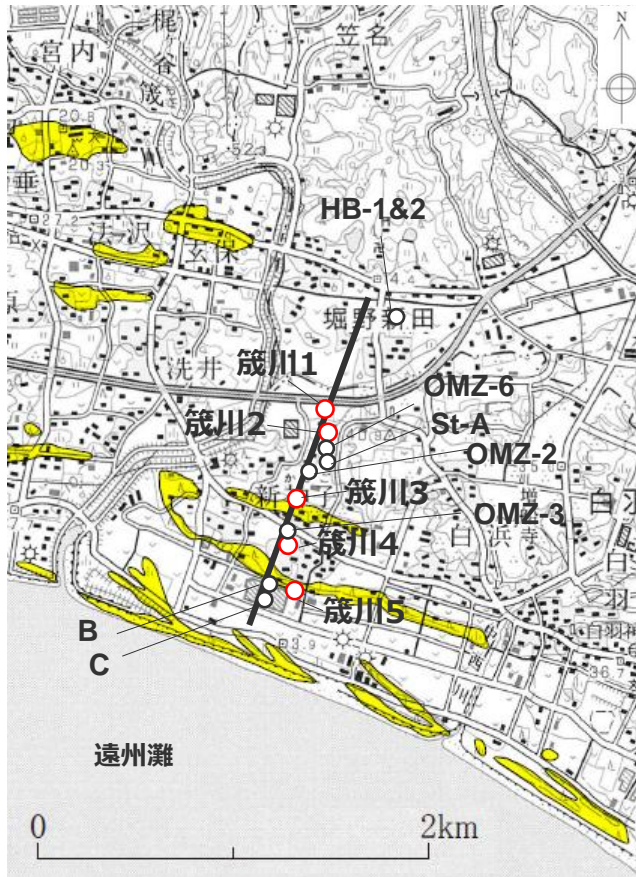
箆川流域：ボーリング調査地点および地質断面図

- : イベント堆積物が確認された地点
- : " が確認されなかった地点 (当社調査)
- : " が確認されなかった地点 (当社以外の調査)
- : 砂丘

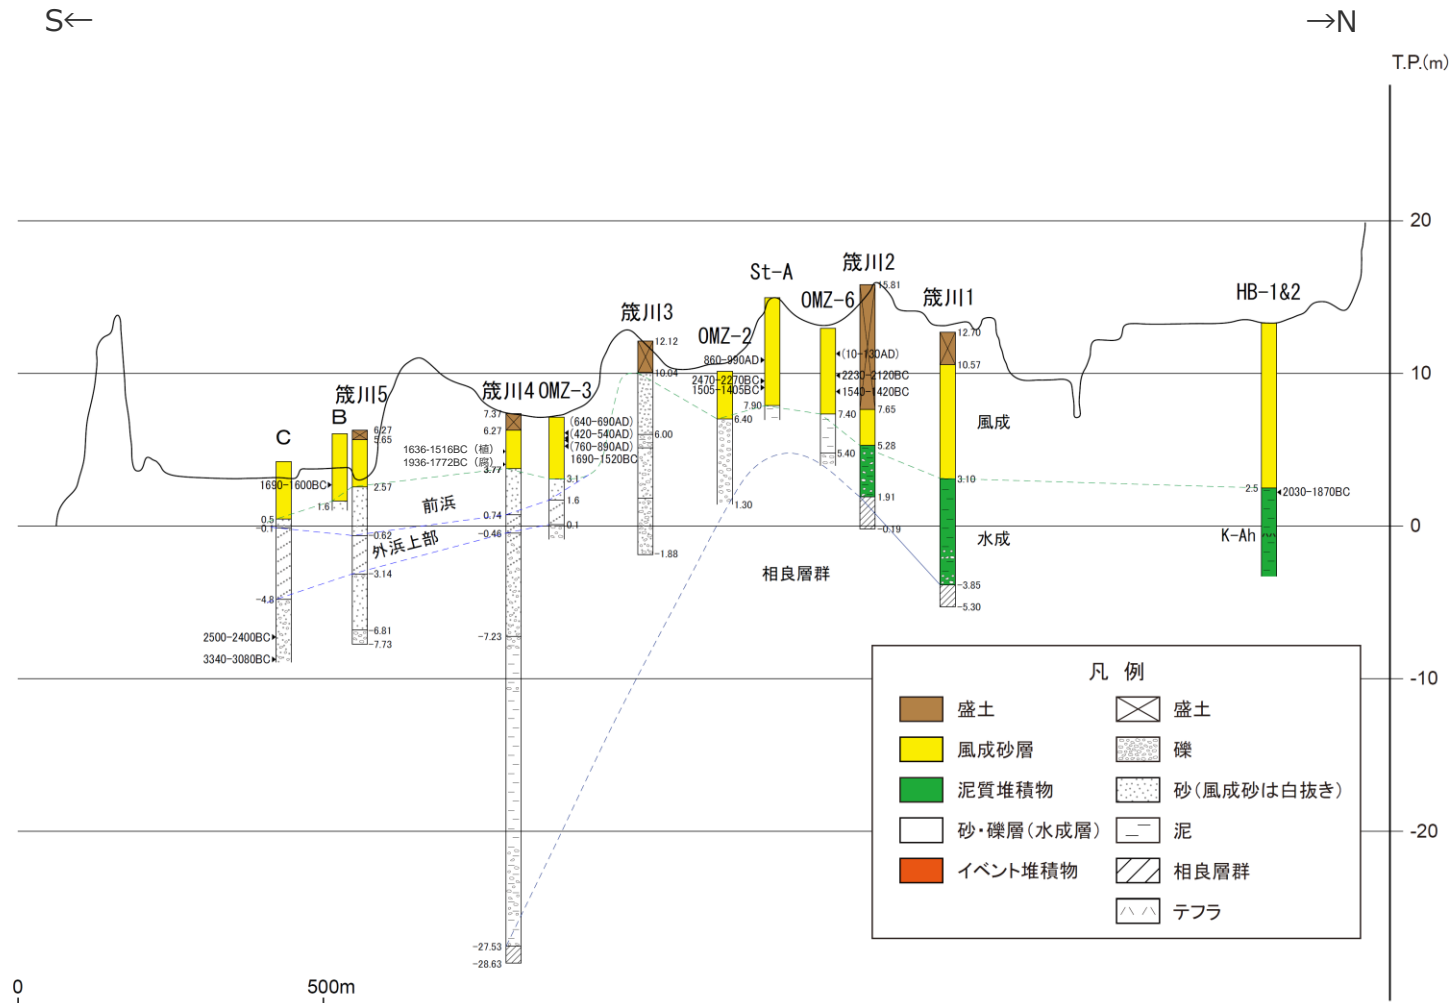
・地層境界の標高を黒字で示す。
 ・図中に示す年代測定結果は、¹⁴C年代に基づいて較正された年代値である。
 ・calBCは、紀元前(暦年較正済)を、calADは、西暦(暦年較正済)を表す。
 ・図中に年代測定結果とともに測定に用いた試料を記号で示す。記号の凡例は以下の通り。
 (腐) : 腐植質シルト (植) : 植物片
 ・当社調査ボーリング (箆川1~5) に加え、藤原ほか(2006)及びFujiwara et al.(2010)にて報告されているボーリングデータ (HB-1&2及びSt-A,OMZ-2, OMZ-3, OMZ-6,B,C) を用いて地質断面図を作成。

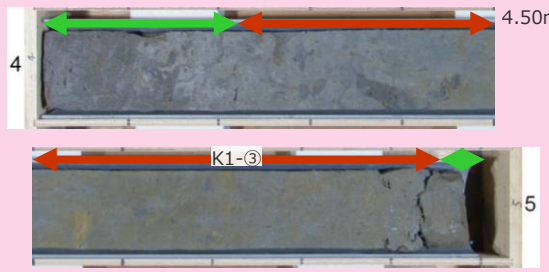
3.88-17.01 シルト (内湾) 保存の悪い貝化石多数含む 4.22-4.46 腐植質シルトを不規則に挟む 上部脱色 4.46-4.97 砂混入 腐植シルトの偽礫を含む	泥質堆積物中に砂や腐植層の偽礫を含み、押し波・引き波を示す堆積構造が見られ、K4-③から連続的に分布していることを否定できず、含まれている砂が海起源であることを否定できないことから、イベント堆積物と評価した。
菊川2	K2-①	1.90	0.99	4.08	4.99

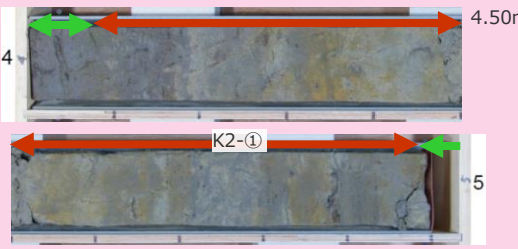
4.08-4.99 砂・シルトの互層 4.08-4.34 腐植層と砂質シルトの互層 泥の偽礫を含む 4.34-4.68 混在層 4.68-4.99 砂→マッドドレープ→攪拌 削り込みあり	泥質堆積物中に砂や泥の偽礫を含み、基底面に削り込みが見られ、K1-③から連続的に分布していることを否定できず、含まれる砂が海起源であることを否定できないことから、イベント堆積物と評価した。

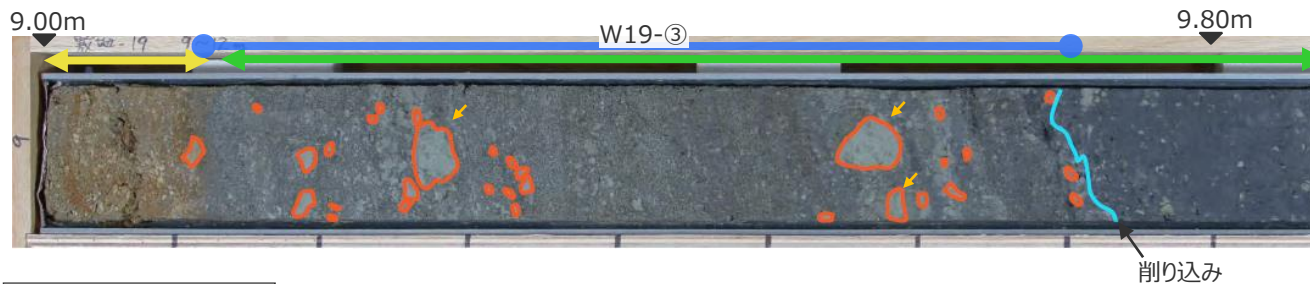
W19-③

層相の特徴：マトリクスは腐植質砂質シルトが主体であり、泥や腐植層の偽礫は含まれず、泥岩礫（一部に大きい角礫を含む）が含まれる

地層 No.	評価
W18-③	泥質堆積物中に砂や円礫に加え、泥や腐植層の偽礫を含み、押し波や引き波を示す構造が見られ、W9-②等と同様に風成砂層直下に分布しており、連続性を否定できず、また、含まれる礫が円礫であり、海起源の可能性あることからイベント堆積物と評価した。

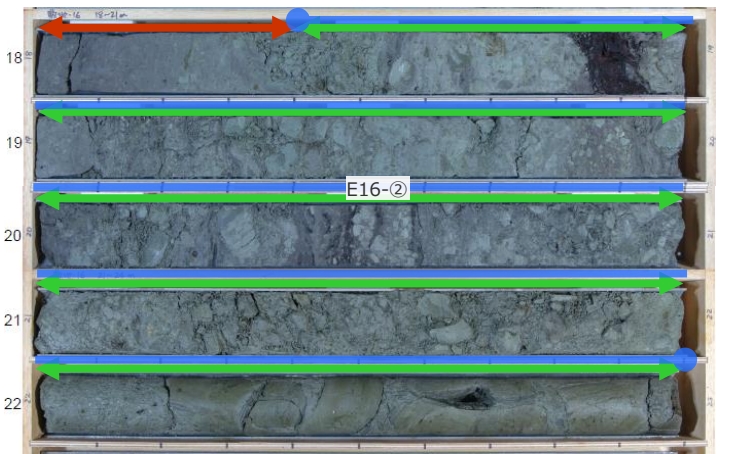
敷地16	E16-②	12.30	7.70	18.40	23.00

18.40-23.00 含礫シルト 相良層群の泥岩礫 礫径～6cm 最大25cm 垂円～角 18.85-18.93 腐植層 22.22-23.00 礫径10～25cmの大礫含む	泥質堆積物中に礫を含み、基底面に凹凸が見られるが、類似する地層が連続せず、含まれている礫が相良層の礫が主体であり、基盤岩の再堆積（崩れ）であると考えられることからイベント堆積物でないと評価した。

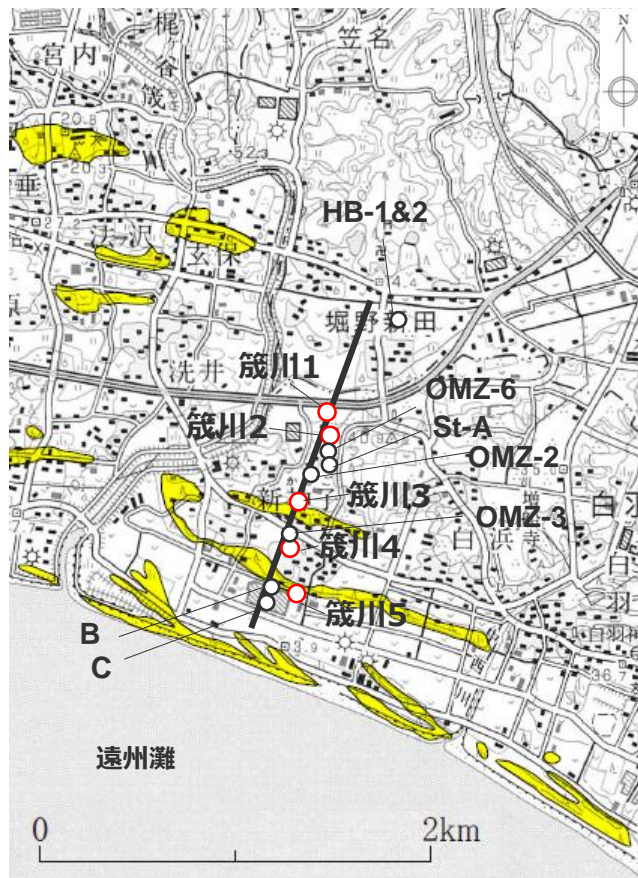
箴川流域：ボーリング調査地点および地質断面図

- : イベント堆積物が確認された地点
- : " が確認されなかった地点 (当社調査)
- : " が確認されなかった地点 (当社以外の調査)
- : 砂丘

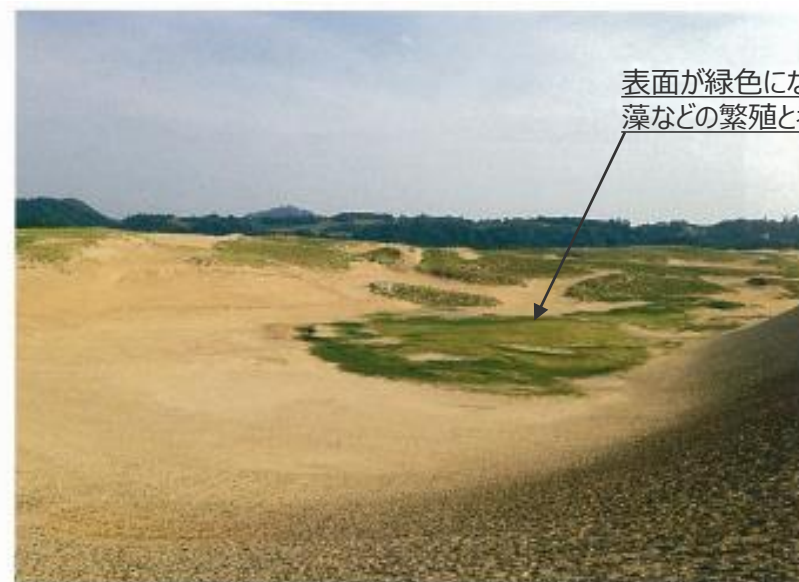
1-4 第2砂丘列より見おろすオアシス周辺の冬季と夏季の代表的景観 左：2011.1.13 右：2013.7.12 齊藤

- 井関（1975）は、古墳時代以降に形成された「新砂丘」について、構成砂はそれ以前の「旧砂丘」に比較して新鮮であり、土壌化も表面が暗褐色を呈する程度が多く、土壌を欠く場合も多々あるとしている。
 - 小玉ほか（2017）では、砂丘上に見られるオアシスやその周辺に繁殖した植生の状況が紹介されている。
- ⇒砂丘中の黒色の砂層は、小規模な水たまりが形成された際に、藻や植生が繁茂し、その後飛砂が供給され、藻や植生が砂に覆われ腐植化し形成されたと考えられる。

表面が緑色になっており、
藻などの繁殖と考えられる（当社解釈）

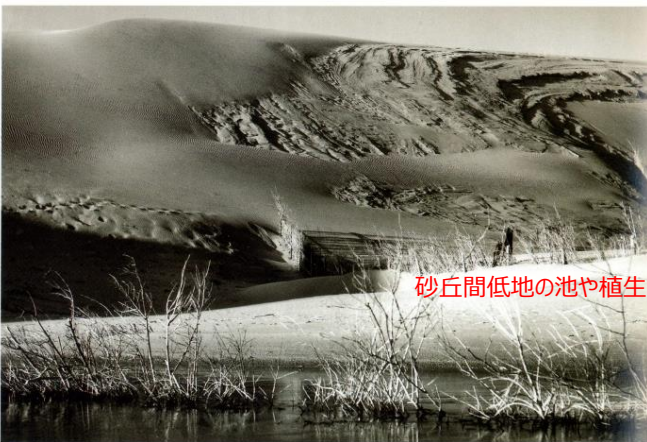
たまり(昭和41年)砂丘と砂丘の間に“たまり”とよんだ池ができた。そこで子どもたちは水遊びし、魚もとった。

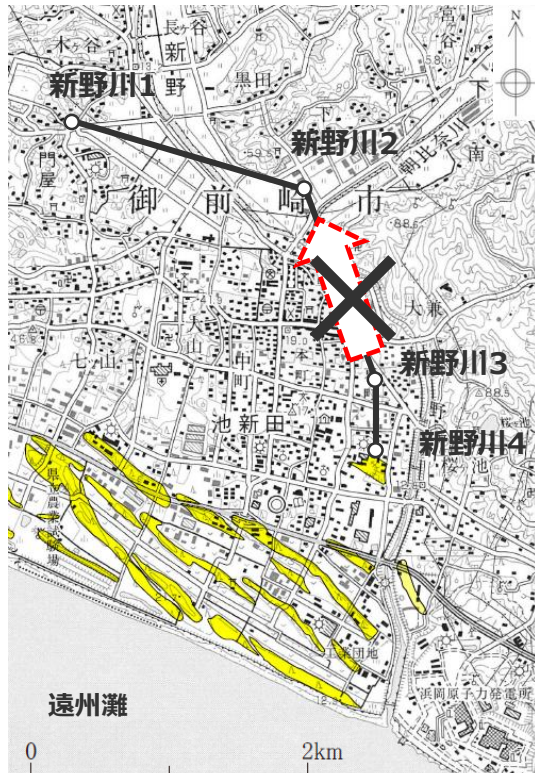
国土地理院（2.5万分の1地形図「御前崎」）に加筆

■ 仮に新野川 1, 2 の礫層が津波によるものだとすると、粒径の大きな礫層が海側に連続して分布すると考えられるが、それらより海側の新野川 3, 4 のいずれの深度にもそのような礫層が認められないことから、津波によって遡上した礫層ではないと判断される。これは、遠州灘沿岸域では、3~4m程度の浜堤を大きく超えて広域に分布する巨大な津波を示す津波堆積物は確認されず、津波の規模が時代によって顕著には変わらない結果が見られている（藤原(2013)等）ことも整合的である。

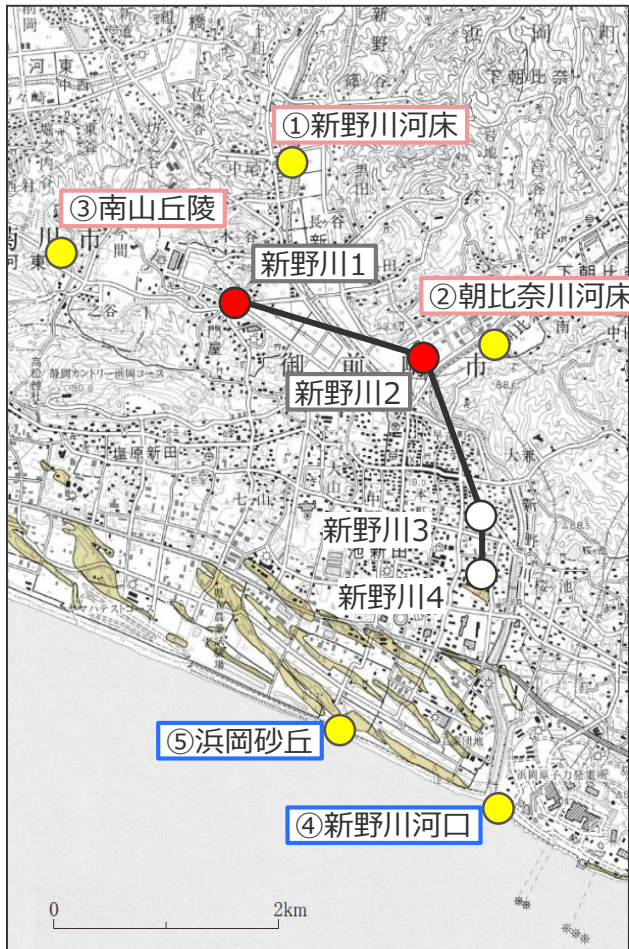
国土地理院 (2.5万分の1地形図「御前崎」) に加筆
調査位置図

- これまで新野川 1, 2 に見られる礫層について、層相観察及び連続性の検討により河成堆積物と判断していたが、画像解析ソフト(Image-J^{*1})により礫形状を測定し石渡ほか(2019)等で提案されている様々な指標を用いて、定量的な比較検討を行った。
- はじめに、新野川流域の礫形状の特徴を把握するため、河成礫として、ボーリング調査地点より上流側に位置する①新野川河床の礫、②朝比奈川河床の礫、新野川 1 の背後に位置する③南山丘陵の礫を、海成礫として、海岸付近の④新野川河口前面の海浜礫、⑤浜岡砂丘前面の海浜礫を採取し、各指標値を求め、さらに、新野川 1, 2 に含まれる礫層から求められる各指標値と比較した。

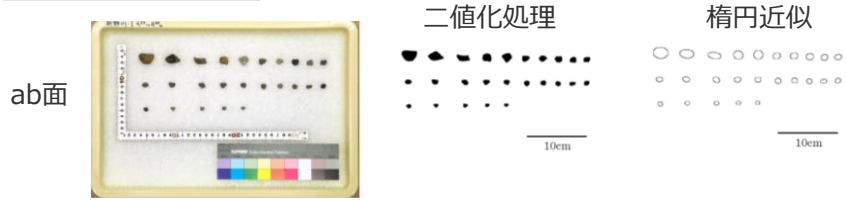
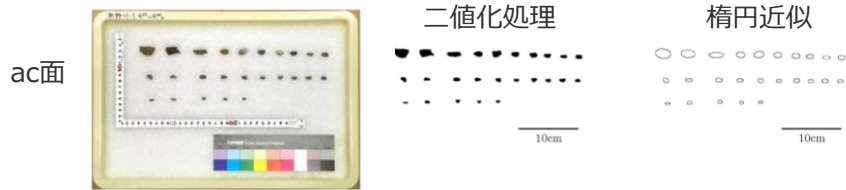
新野川 1 N1-①

- 採取した礫のab面及びac面の写真及び画像解析ソフト（Image-J）の画像を以下に示す。
- なお、採取個数は、ボーリング試料中の礫の数に限りがあるため、50個を基本とし、層厚が薄いN1-①については、25個とした。

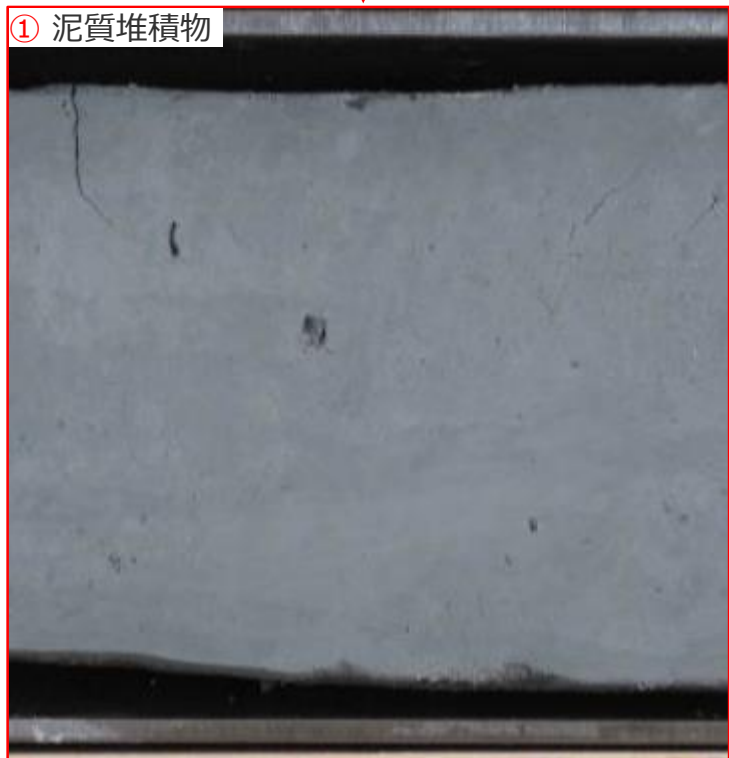
① 泥質堆積物

泥層中に砂粒子はほとんど見られない。

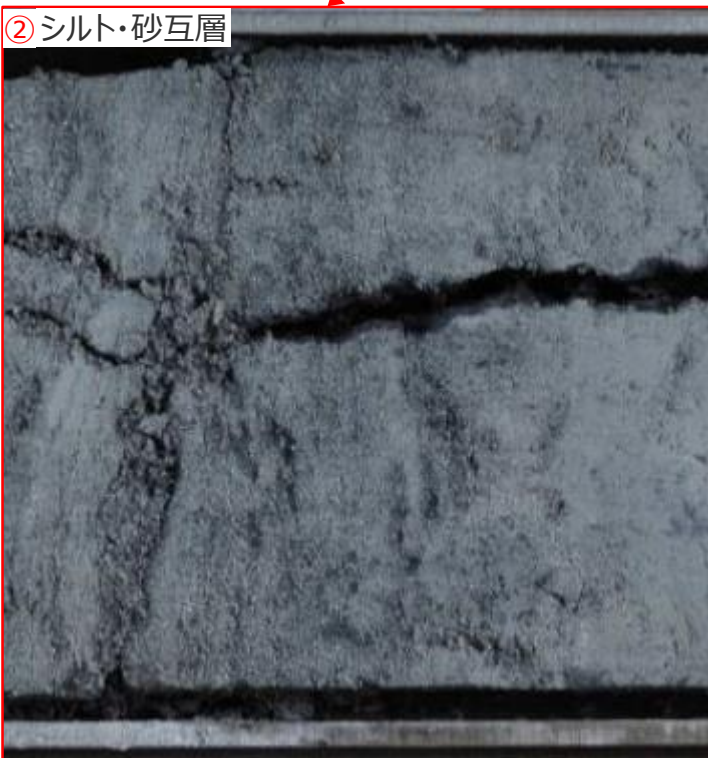
② シルト・砂互層

泥層中に砂粒子を含む。

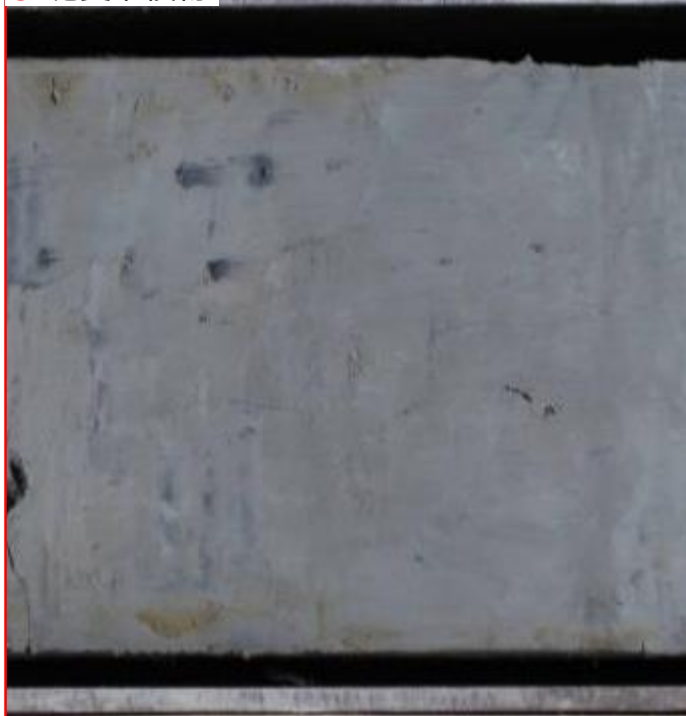
① 泥質堆積物

泥層中に砂粒子はほとんど見られない。

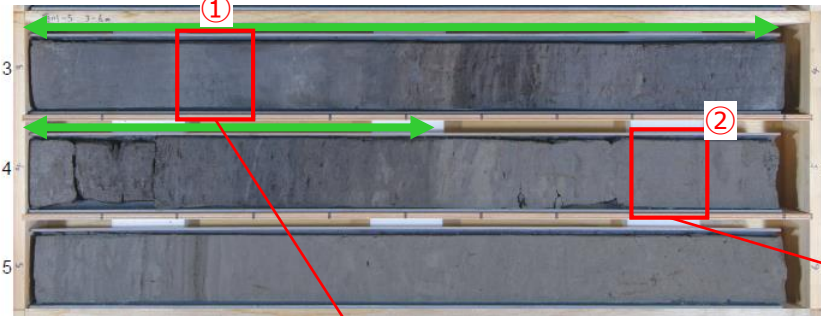
孔口標高：8.06m 菊川-5 (3-6m)

■ 菊川流域の地層は、下の拡大写真*1に示す通り、砂の含有量に違いが認められ、砂の含有量が少ないシルトを主体とする地層を泥質堆積物とし、シルトと砂の互層からなる地層をシルト・砂互層として区分した。

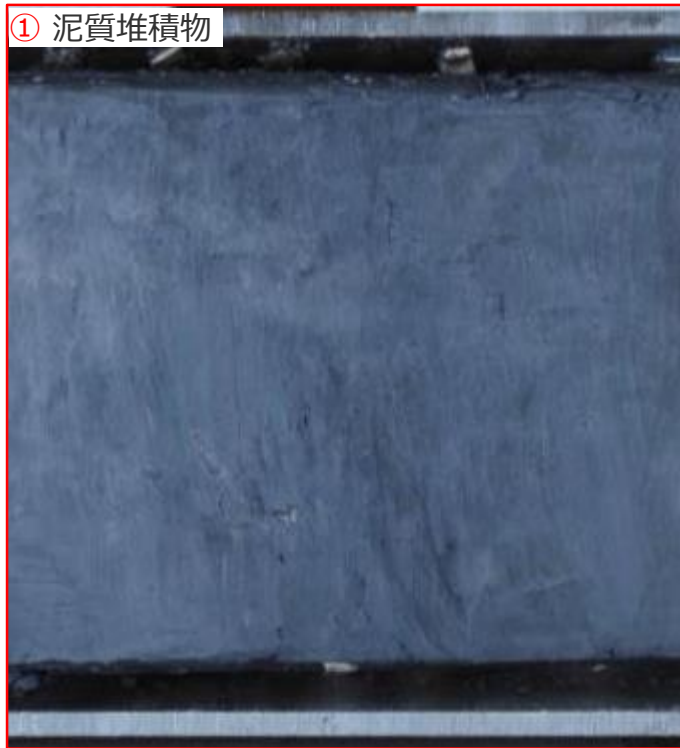
泥層中に砂粒子はほとんど見られない。

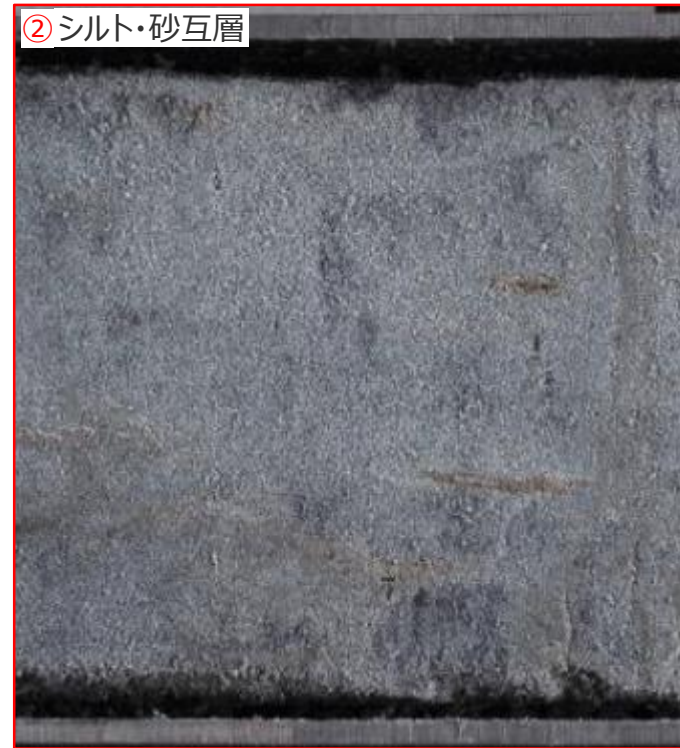
泥層中に砂粒子を含む。

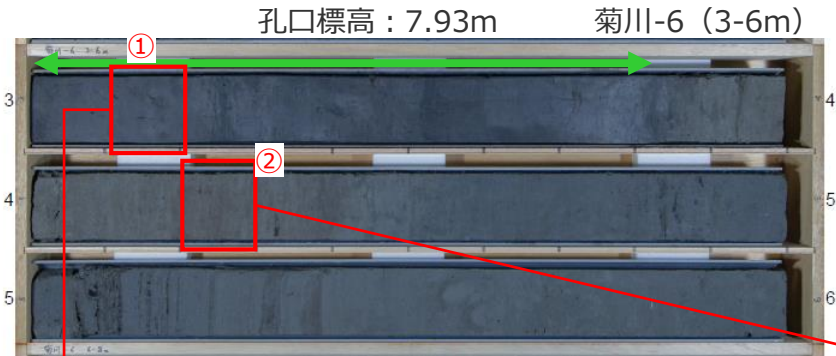
菊川-6 泥質堆積物とシルト・砂互層の拡大写真

■ 菊川流域の地層は、下の拡大写真*1に示す通り、砂の含有量に違いが認められ、砂の含有量が少ないシルトを主体とする地層を泥質堆積物とし、シルトと砂の互層からなる地層をシルト・砂互層として区分した。

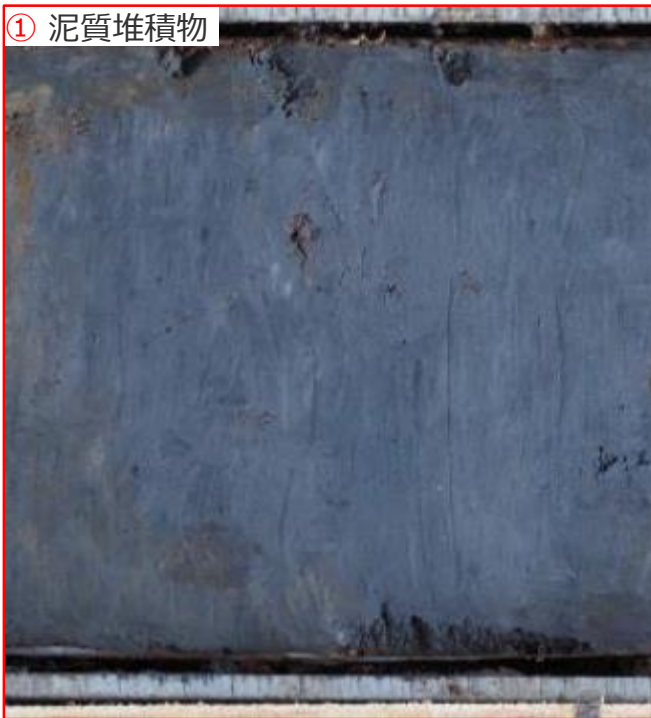
泥層中に砂粒子はほとんど見られない。

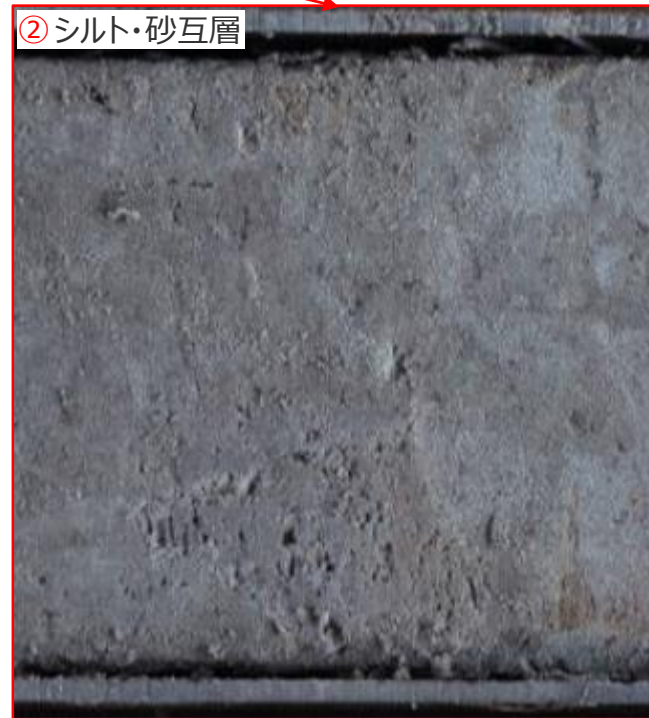
泥層中に砂粒子を含む。

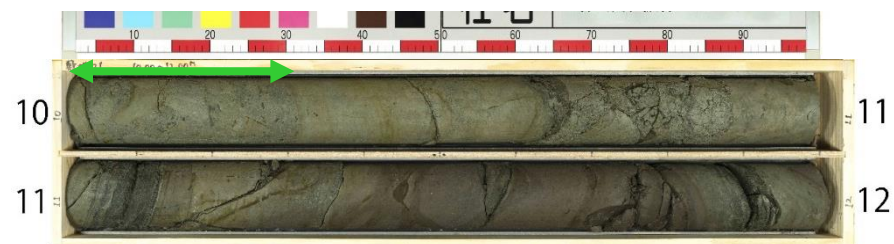
敷地-21 (10-12m)

Br孔	地層No.	上端標高(m)	下端標高(m)	上端深度(m)	下端深度(m)	コア写真	柱状図記事	評価
敷地21	W21-①	16.10	15.78	8.80	9.12		8.24-9.30 腐植質シルト 相良層群の砂岩・泥岩歪角礫 礫径0.5 ~ 3cm を含む 8.24-8.40 砂混じる 8.80 異物？	泥質堆積物中に礫を含むが、基底面の境界は不明瞭であり、W9-②に見られる貝化石は含まれず、海側から連続する地層ではない。含まれている礫が相良層の礫であり、基盤岩の再堆積（崩れ）であると考えられることから、イベント堆積物ではないと評価した。さらに、CNS分析の結果からは淡水成領域に区分されることを確認した。 なお、深度8.80mの異物？は貝化石ではないことを確認している。

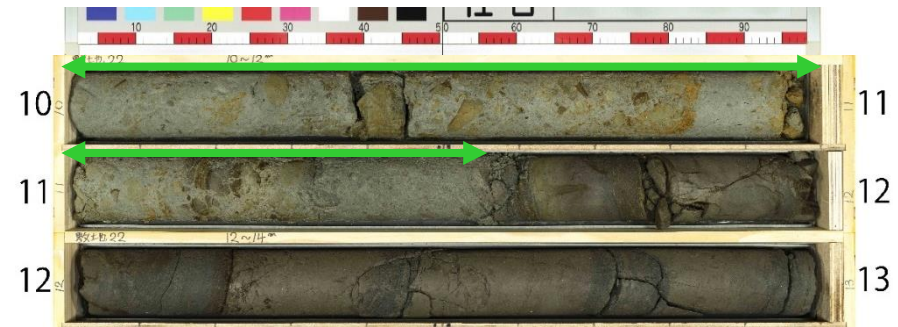
敷地-22 (10-13m)

Br孔	地層 No.	上端標高 (m)	下端標高 (m)	上端深度 (m)	下端深度 (m)	コア写真	柱状図記事	評価
敷地22	W22-①	16.24	16.06	8.78	8.96		8.78-8.96 腐植質シルト 相良層群の砂岩, 泥岩亜角礫を含む	泥質堆積物中に礫を含み、基底面に凹凸が見られるが、E3-②などに見られる海成礫は含まれず、海側から連続する地層ではない。含まれている礫が相良層の礫であり、基盤岩の再堆積（崩れ）であると考えられることから、イベント堆積物ではないと評価した。さらに、CNS分析の結果からは淡水成領域に区分されることを確認した。
