志賀原子力発電所適合性審査資料
SK2-地052-01
2022年4月13日

# 志賀原子力発電所2号炉 敷地の地質・地質構造について

敷地内断層の活動性評価  
(コメント回答)

2022年4月13日  
北陸電力株式会社

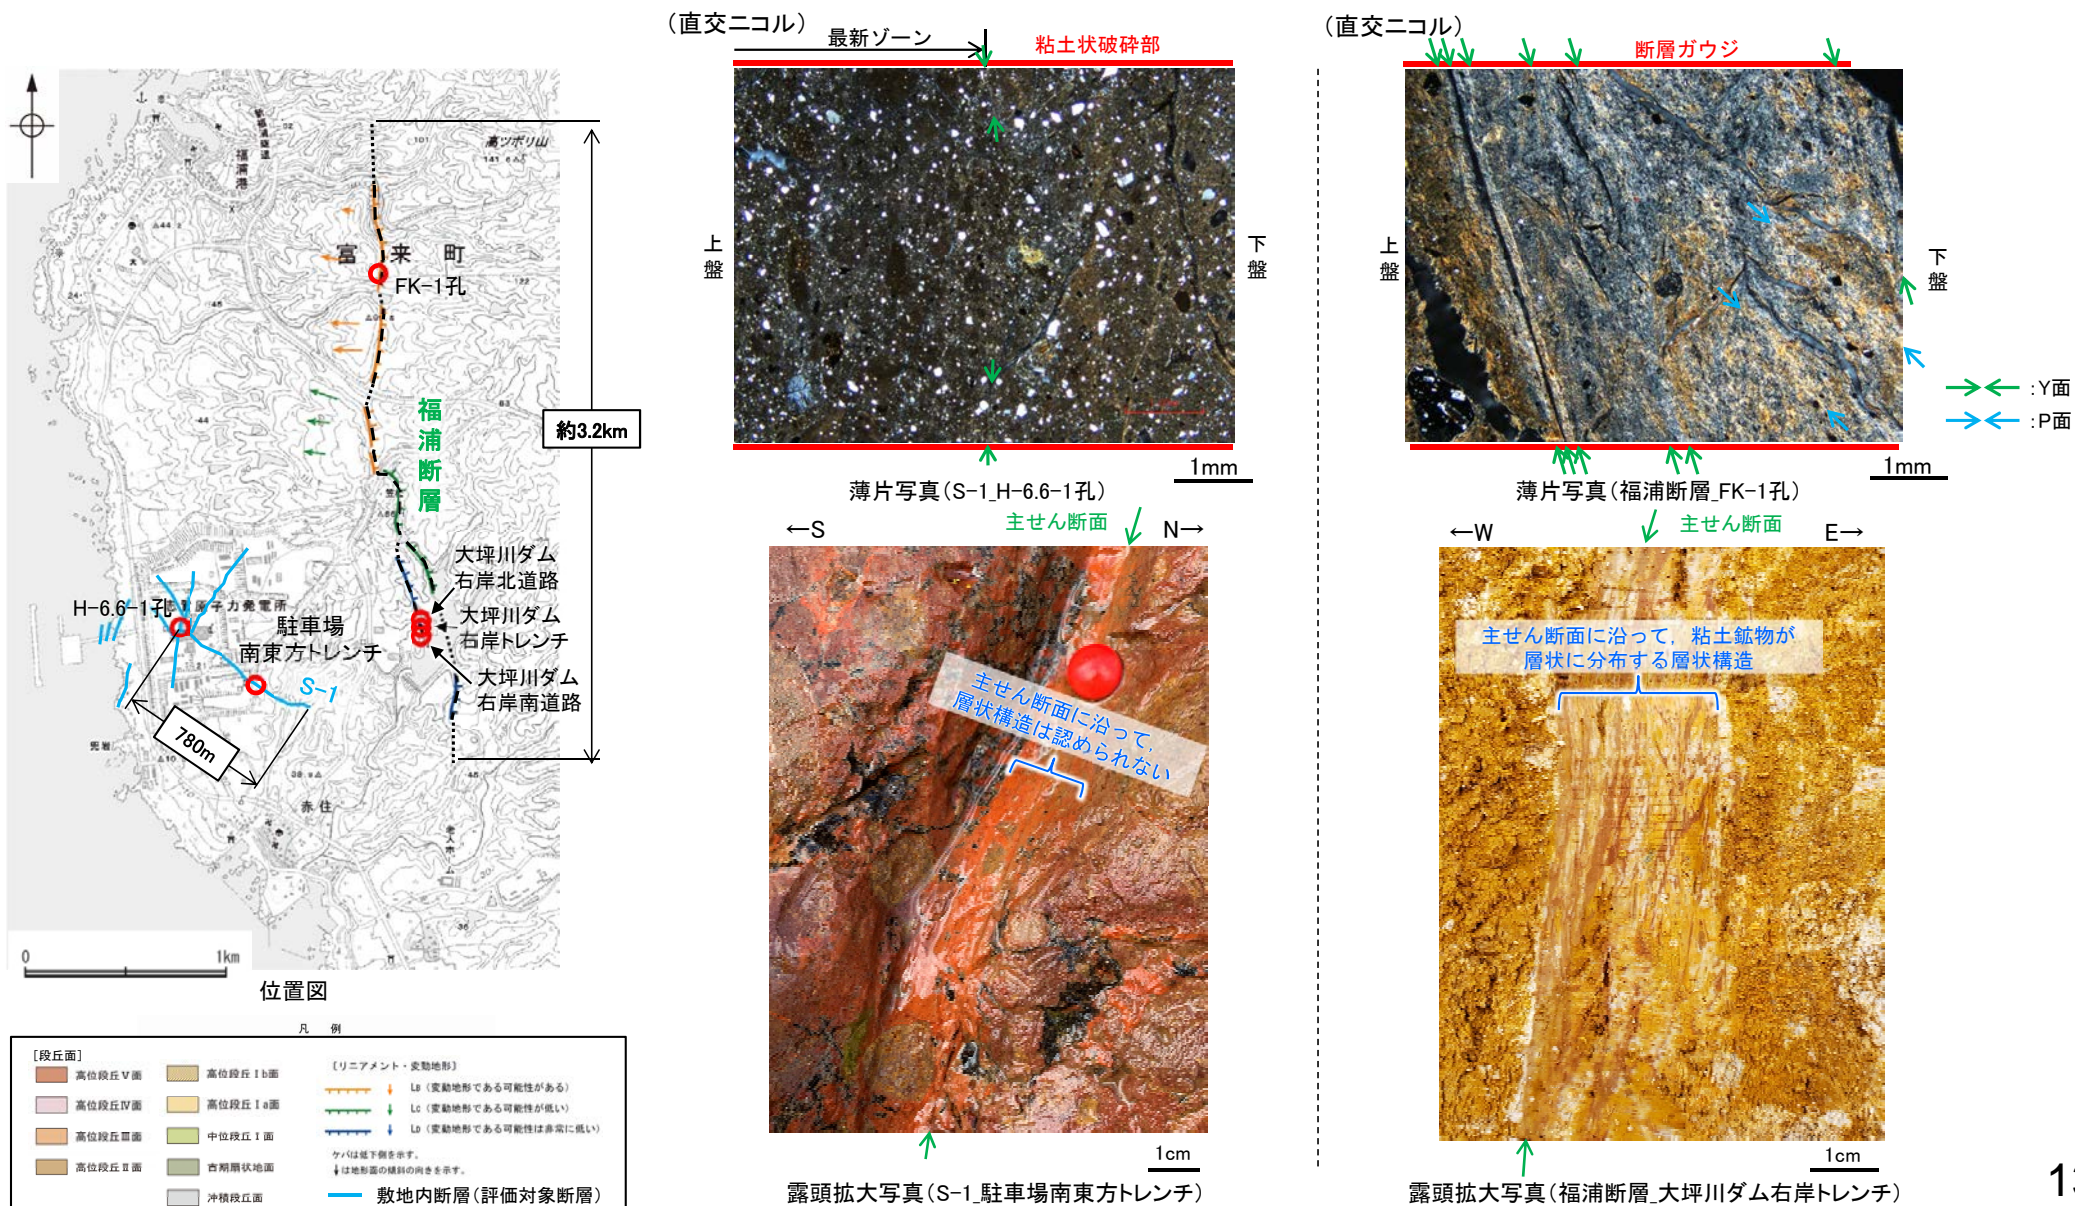
## 【鈹物脈法 敷地内断層と福浦断層との比較結果】

- 敷地内断層と福浦断層との薄片観察結果を比較した結果、敷地内断層はY面(最新面)を横断して分布する粘土鈹物(I/S混合層)に変位・変形を与えていないのに対し、福浦断層は断層ガウジ中の粘土鈹物(I/S混合層)に変位・変形を与えている。
- また、薄片観察に加え、露頭においても詳細に観察を行った結果、敷地内断層では層状構造は認められないのに対し、福浦断層では層状構造が確認され、繰り返し活動した構造が認められる。
- 以上より、敷地内断層の破碎部は層状構造が認められない等、活断層と異なる破碎部性状を有しており、敷地内断層の最新活動はI/S混合層(少なくとも後期更新世以降に生成したものではない)の生成以前と評価したとことと整合的である。

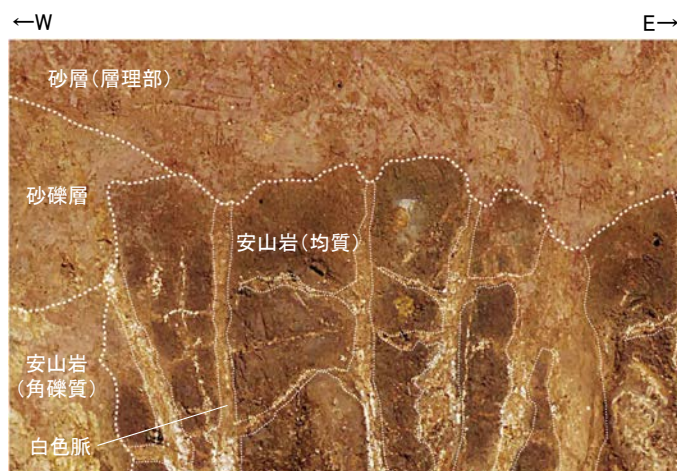
白色脈と第四系との関係  
拡大写真(大坪川ダム右岸トレンチ)

- ・白色脈は、穴水累層の上面で削剥され、上位の第四系に覆われており、第四系には認められないことを確認した。
- ・このことから、この白色脈の形成時期は第四系の堆積時期よりも古いと判断した。
- ・なお、この白色脈には主に風化変質鉱物であるハロイサイトが認められ、風化によりI/S混合層が検出されなくなったものも含まれる可能性がある。

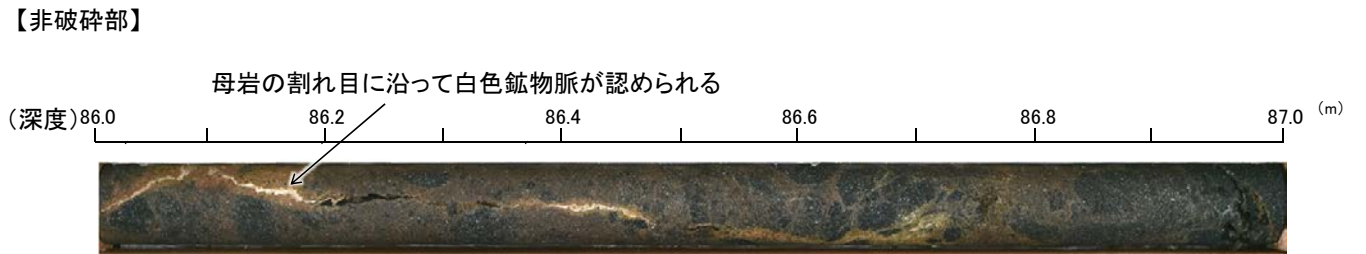
母岩中の割れ目に沿って白色鉱物(フィリップサイト)の鉱物脈が認められる事例 (試料II. J-10.8SW-1孔 深度86.18m付近)

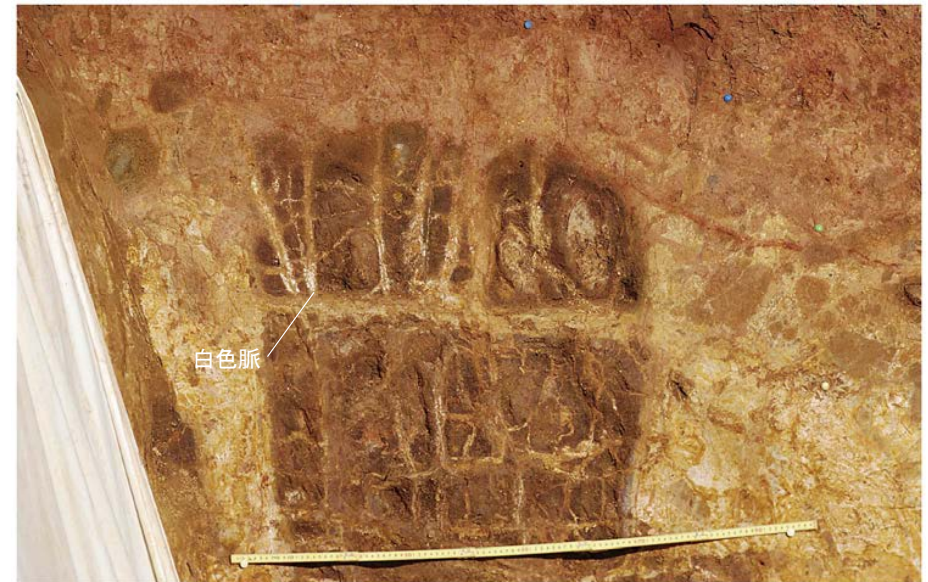
拡大範囲① スケッチ

- ・変質した安山岩(角礫質)中に局所的に(均質)が分布する。この安山岩(均質)の割れ目に挟在して、褐白～褐色を呈する幅1～2cm程度の白色脈が分布する。
- ・白色脈には、高角～鉛直方向に分布するものが多く、副次的に水平方向のものも伴う。また、幅6～8cmの水平方向の脈が例外的に一条分布する。
- ・高角～鉛直方向に分布する白色脈の上端は、岩盤と砂層(層理部)の境界で凹状に削剥されており、砂層(層理部)中へは延長しない(次頁拡大範囲②)。

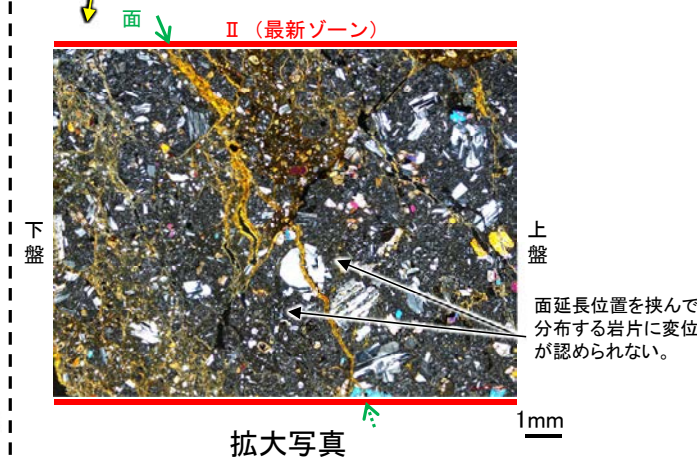
## 最新面と鉱物脈との切り合い関係が不明確な例

面が全体的に不明瞭で、面の周辺にも変位・変形が認められないなど、最新面を明確に認定できない。  
⇒最新面が分布する可能性のある最新ゾーンと鉱物脈との関係を用いて活動性評価を行う。
