K-10.3SW孔 — 鉱物の同定 (EPMA分析(定量)) —

(3) 岩盤調查坑(露頭, 研磨面, 薄片觀察)

岩盤調査坑 一横坑底盤・側壁展開図一

補足資料5. 2-4

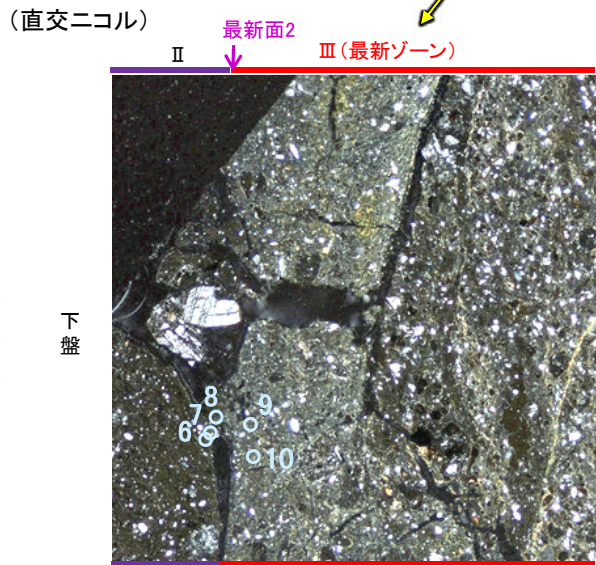
○EPMA用薄片で実施したEPMA分析(定量)による化学組成の検討結果から、最新ゾーンやその周辺に分布する粘土鉱物はI/S混合層であると判断される。

- 分析値 (S-1, K-10.3SW孔) 分析番号位置は右図
- その他の分析値 (敷地の粘土鉱物)

二八面体型雲母粘土鉱物及び関連鉱物の化学組成 (Srodon et al. (1984)に一部加筆)

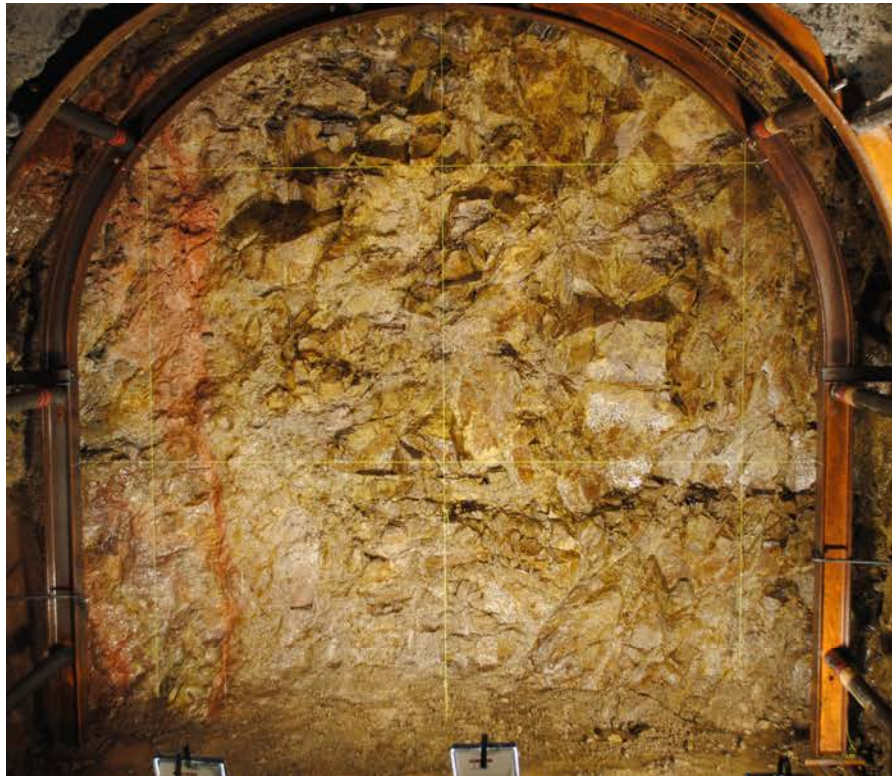
No.3切羽写真

- ・安山岩(均質)と凝灰角礫岩が分布し、凝灰角礫岩中にS-1及びB-1が認められる。
- ・S-1は、固結した破碎部及び厚さ0.5～1.0cmの褐色を呈する粘土状破碎部からなり、走向・傾斜はN48° W/78° NEである。
- ・B-1は、固結した破碎部及び厚さはフィルム状～0.5cmの赤褐色を呈する粘土状破碎部からなり、走向・傾斜はN30° W/85° NEである。

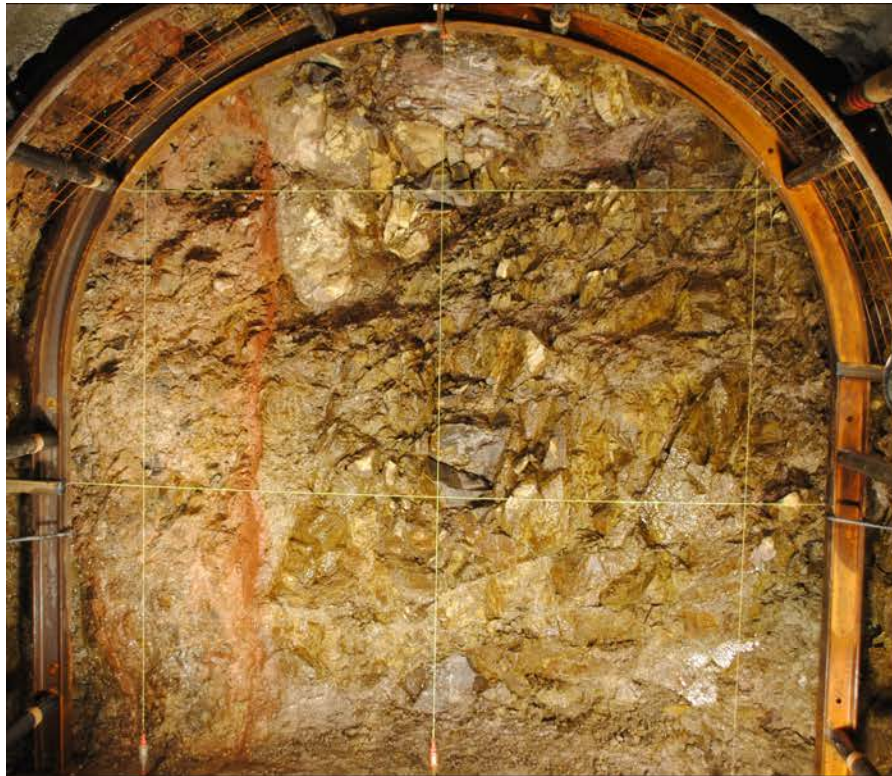
No.4切羽写真

- ・安山岩(均質)と凝灰角礫岩が分布し、凝灰角礫岩中にS-1及びB-1が認められる。
- ・S-1は、固結した破碎部及び厚さ0.5cmの褐色を呈する粘土状破碎部からなり、走向・傾斜はN55° W/72° NEである。
- ・B-1は、固結した破碎部及び厚さはフィルム状~0.2cmの褐色を呈する粘土状破碎部からなり、走向・傾斜はN57° W/85° NEである。

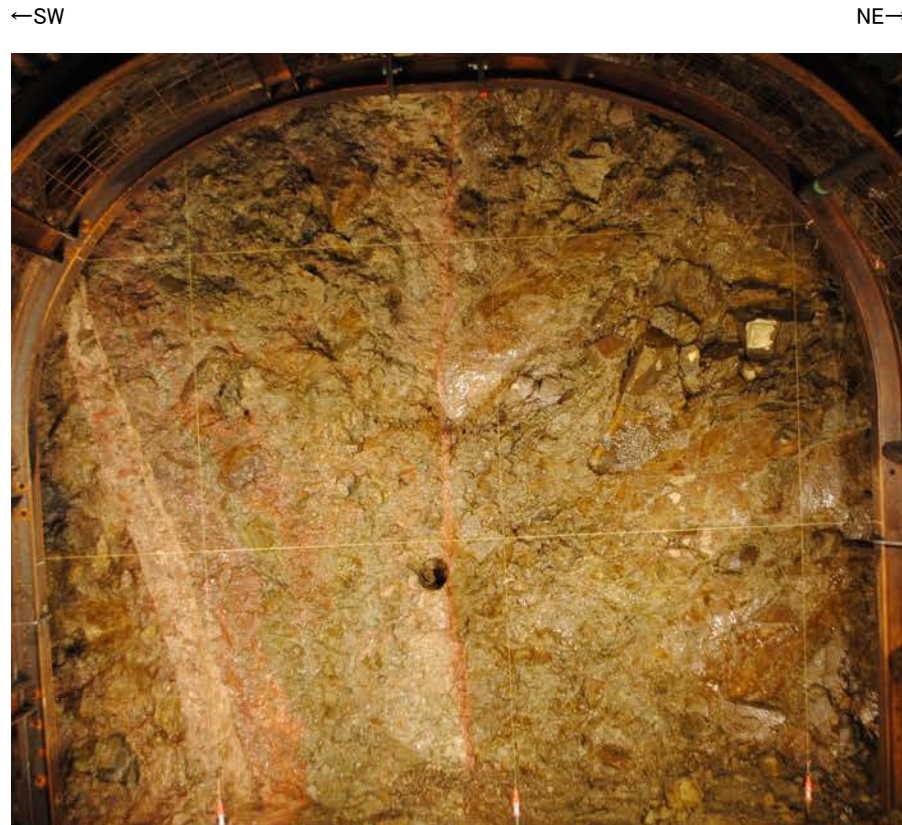
No.21切羽写真(割れ目等を加筆)

- ・安山岩(均質)と凝灰角礫岩が分布し、凝灰角礫岩中にS-1及びB-1が認められる。
- ・S-1は、固結した破碎部及び厚さ0.2～1.0cmの褐色を呈する粘土状破碎部からなり、走向・傾斜はN47° W/70° NEである。
- ・B-1は、固結した破碎部及び厚さ0.1～0.4cmの褐色を呈する粘土状破碎部からなり、走向・傾斜はN44° W/85° SW～90° である。

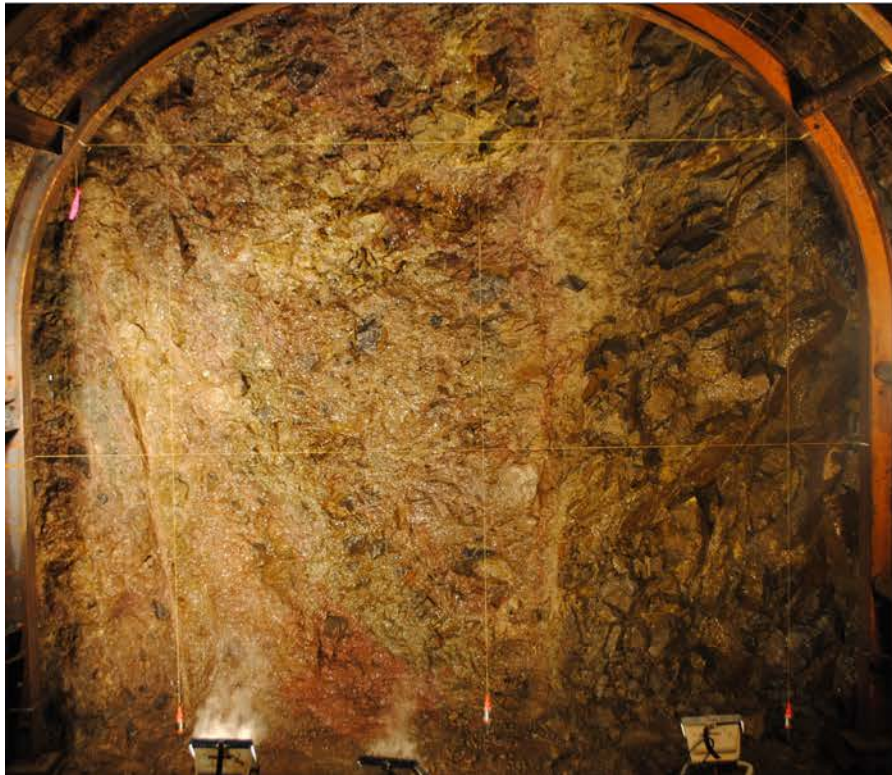
No.27切羽写真

- ・安山岩(均質)と凝灰角礫岩が分布し、凝灰角礫岩中にS-1が認められる。
- ・S-1は、固結した破碎部及び厚さ0.1~0.2cmの褐色を呈する粘土状破碎部からなり、走向・傾斜はN43° W/77° NEである。
- ・B-1は認められない。

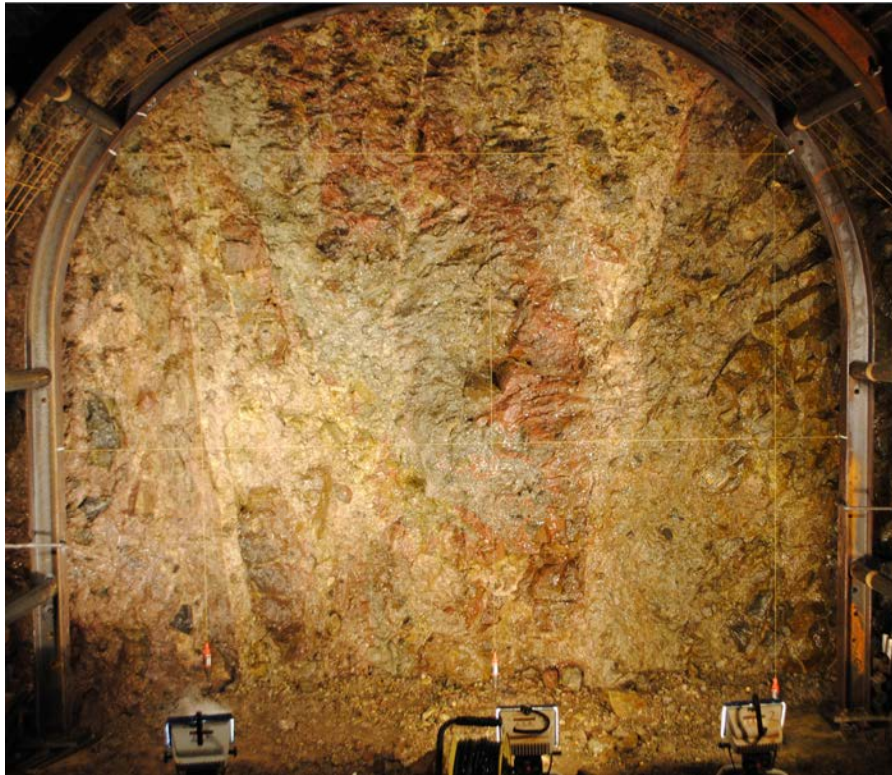
No.29切羽写真

- ・安山岩(均質)と凝灰角礫岩が分布し、凝灰角礫岩中にS-1が認められる。
- ・S-1は、固結した破碎部及び厚さ0.1~0.2cmの褐色を呈する粘土状破碎部からなり、走向・傾斜はN41° W/80° NEである。
- ・B-1は認められない。

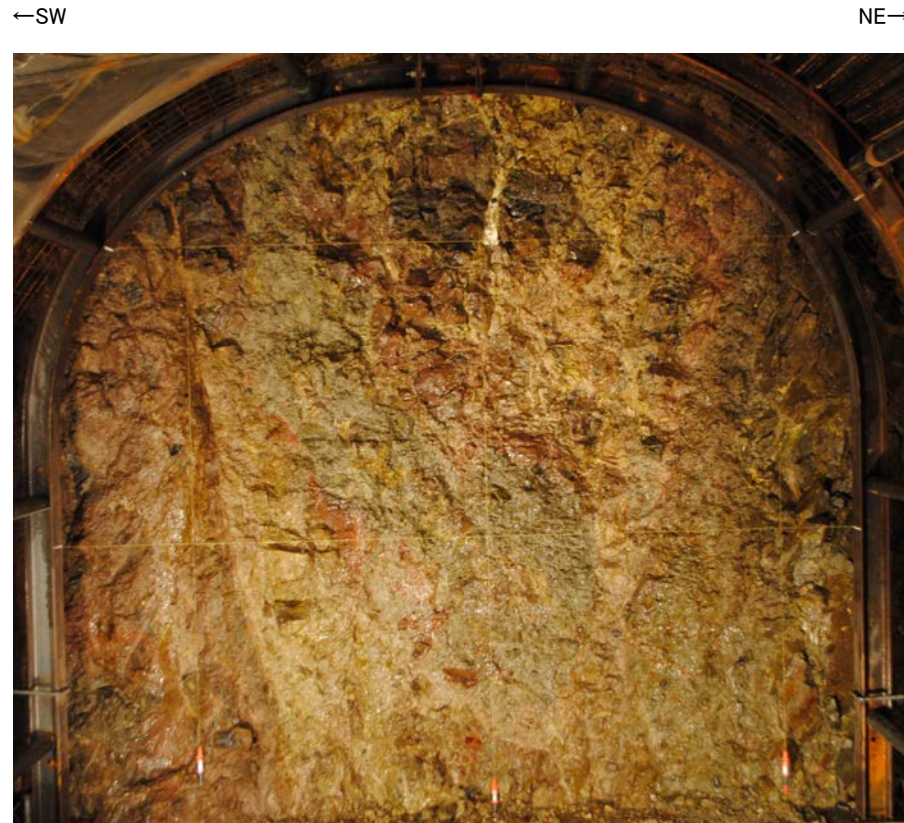
No.30切羽写真(割れ目等を加筆)

- ・安山岩(均質)と凝灰角礫岩が分布し、凝灰角礫岩中にS-1が認められる。
- ・S-1は、固結した破碎部及び厚さはフィルム状~0.8cmの赤褐色を呈する粘土状破碎部からなり、走向・傾斜はN49° W/82° NEである。
- ・B-1は認められない。

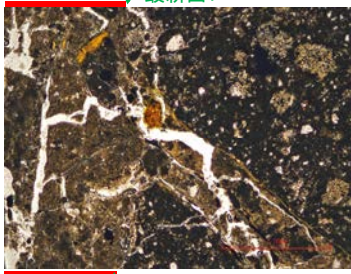
0° 回転

○薄片写真を15° 刻みでステージ回転させたものを以下に示す。

最新ゾーン ↓ 最新面1

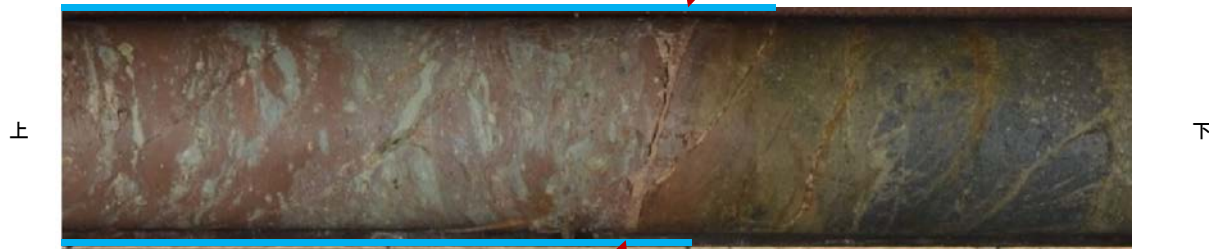
コア写真(E-8.33'孔)

破碎部 ↓ 主せん断面

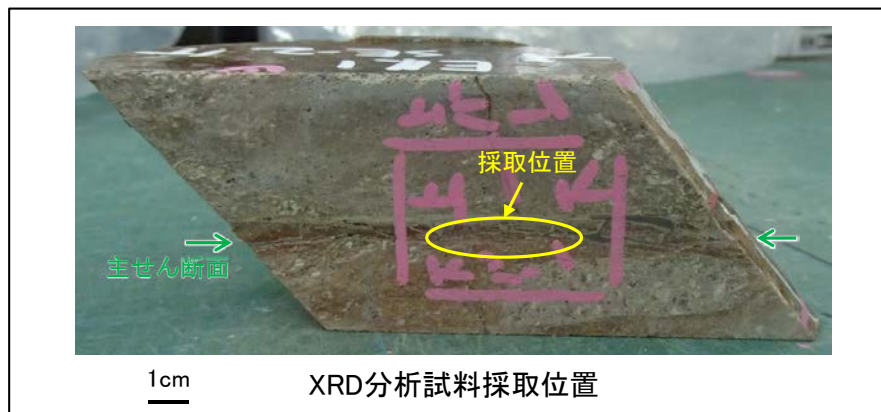
- 最新ゾーン付近でXRD分析を実施した結果, 主な粘土鉱物としてスメクタイトが認められる。
- スメクタイトについて詳細な結晶構造判定を行うために, 同一断層の別孔(F-9.3-4孔, E-11.1SE-6孔)の破砕部においてXRD分析(粘土分濃集)を実施した結果, I/S混合層と判定される。
