(2)-6 S-8の条線観察結果

補足資料5. 2－13

上載地層法に関する調査結果(S-1)

補足資料5. 3－3

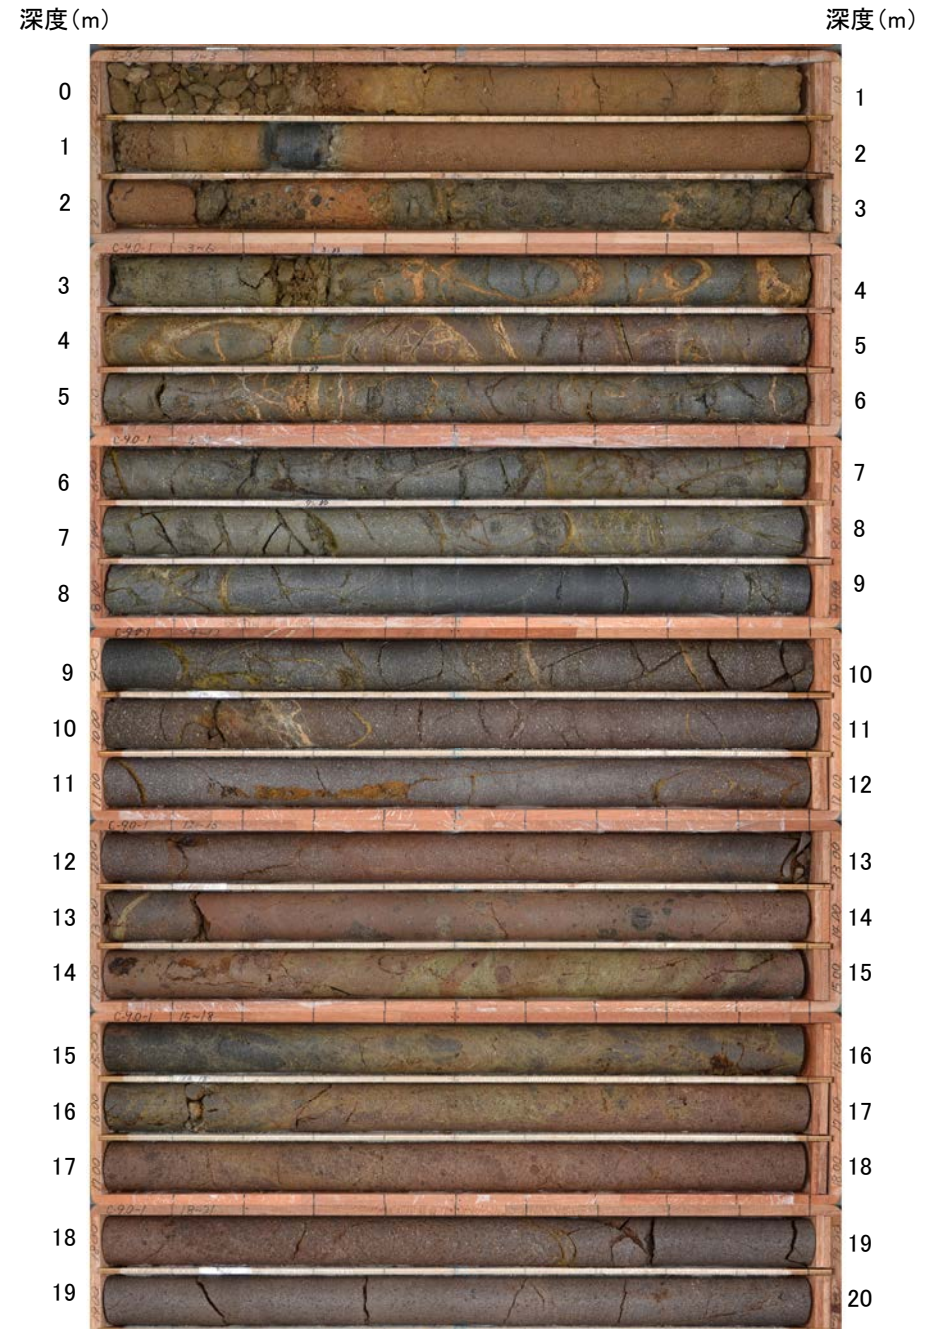
ボーリング①C-9.0-1
コア写真[0～20m]

・ボーリングコアには、破砕部は認められない。

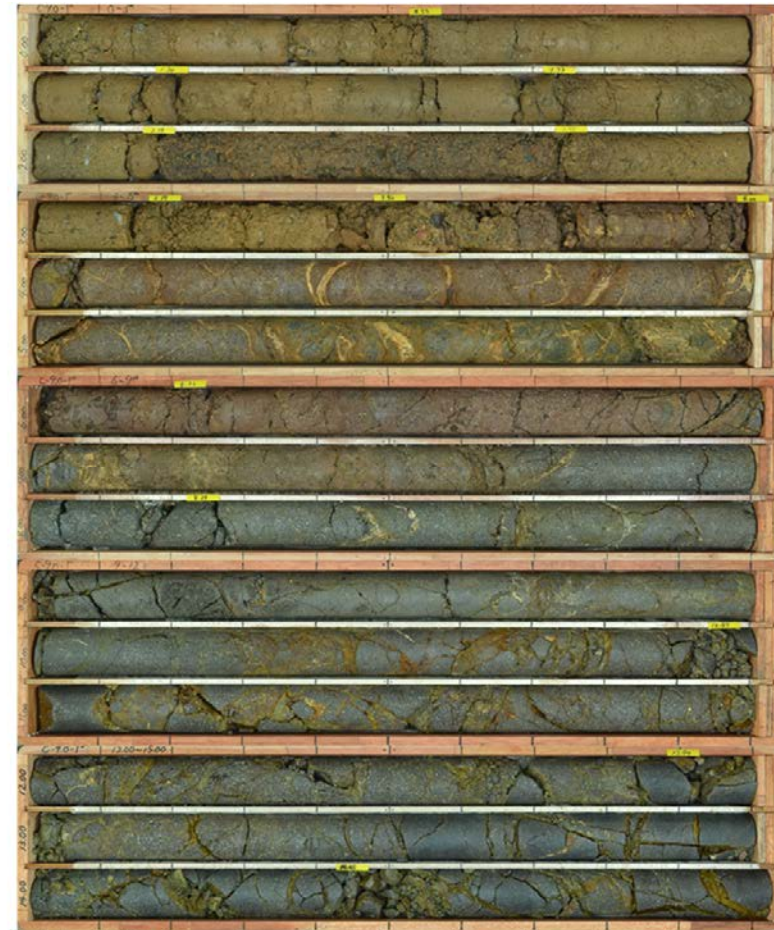
ボーリング②C-9.0-1'
コア写真[0~15m]

・ボーリングコアには、破碎部は認められない。
