### 5.2.3 S-2・S-6 (3) E-8.5-2孔 —最新面の認定(巨視的観察)—

5.2.4 S-4

5.2.5 S-5

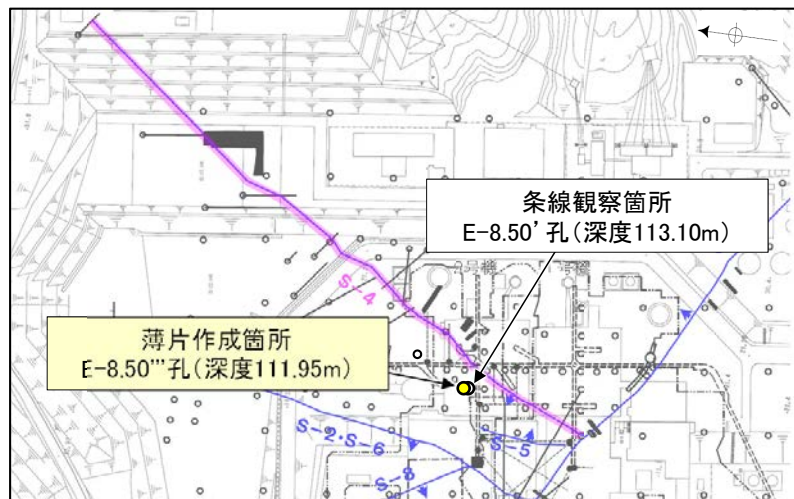
ボーリングコア写真 (E-8.50'''孔)

- E-8.50'''孔の深度111.90m付近で認められるS-4において、巨視的観察(ボーリングコア観察, CT画像観察)を実施し、最も直線性・連続性がよい断層面を主せん断面として抽出した。
- 隣接孔(E-8.50'孔)の主せん断面における条線観察の結果、131° Rの条線方向が確認されたことから、E-8.50'''孔において、131° Rで薄片を作成した(ブロック写真)。

(深度) 111.85 111.9 112.0 (m)

主せん断面 走向傾斜: N43° E/57° NW

・ボーリングコア写真中の赤線は、ブロック採取時の目安として試料に加筆したもの

上  
下  
— 粘土状破砕部  
— 固結した破砕部

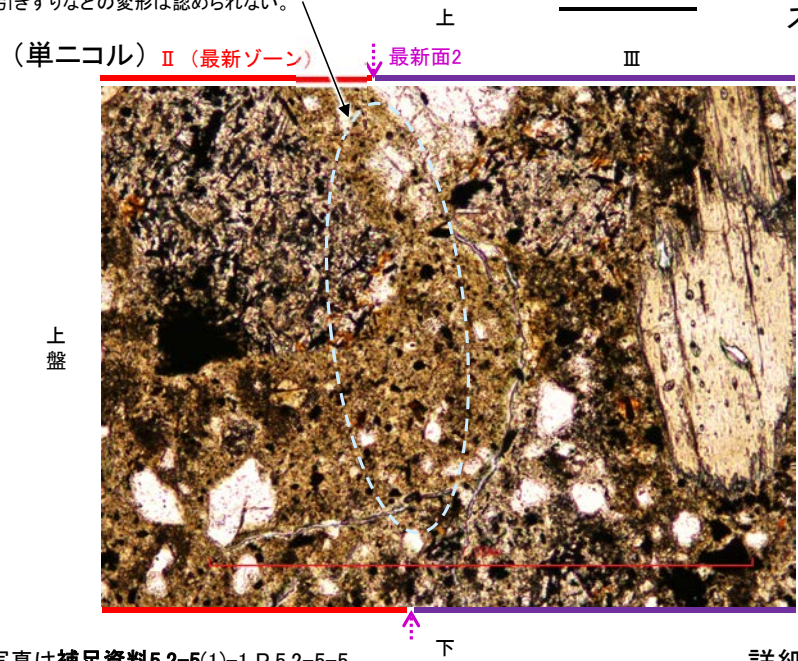
・不連続箇所の粘土鉱物(I/S混合層)にせん断面や引きずりなどの変形は認められない。

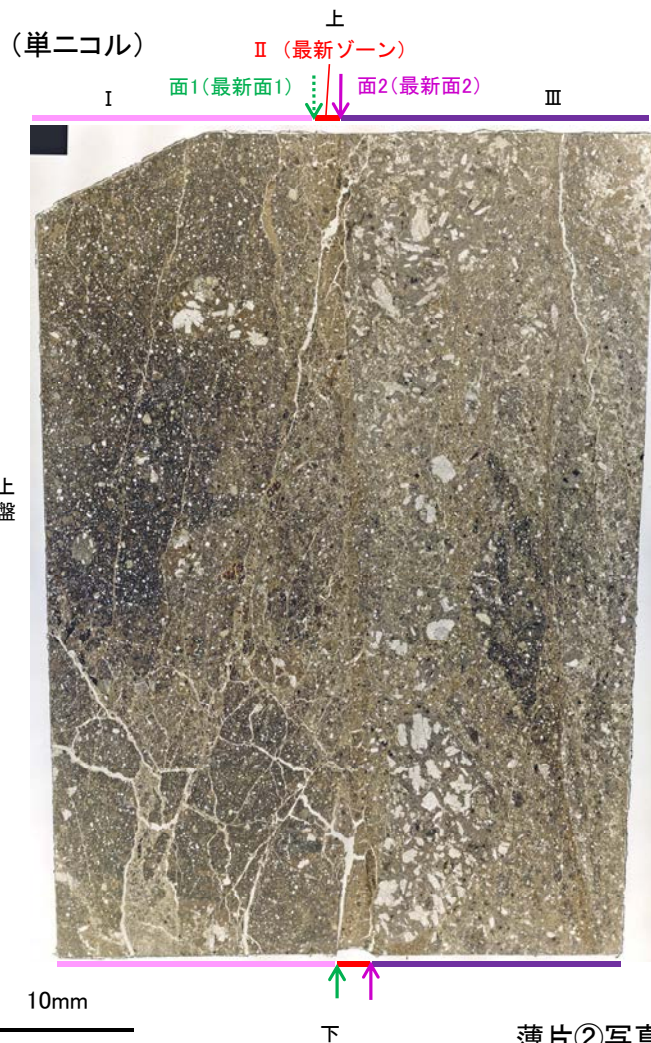
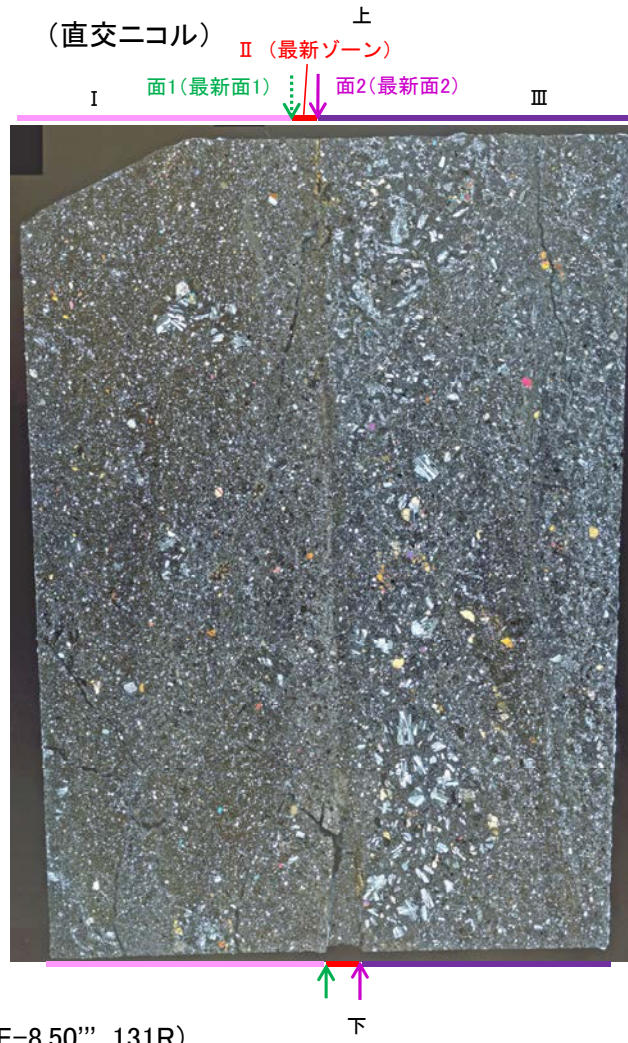
○薄片②で実施した微視的観察(薄片観察)の結果, 色調や礫径などから, 上盤側よりⅠ～Ⅲに分帯した。

○そのうち, 最も細粒化している分帯Ⅱを最新ゾーンとして抽出した。

○最新ゾーンと分帯Ⅰとの境界に, 面1(緑矢印)が認められる。面1は全体的に不明瞭だが, 最新ゾーンの中では比較的連続性がよい面である。

○最新ゾーンと分帯Ⅲとの境界に, 面2(紫矢印)が認められる。面2は全体的に不明瞭だが, 最新ゾーンの中では比較的連続性がよい面である。

○面1, 面2は同程度の直線性・連続性を有することから, 面1を最新面1, 面2を最新面2とし, それぞれについて変質鉱物との関係を確認する。

- ・分帯Ⅱ(最新ゾーン)・・・粘土状破砕部
- ・分帯Ⅰ, 分帯Ⅲ・・・固結した破砕部

Ⅰ: 単ニコルで褐灰～暗灰色, 直交ニコルで灰～暗灰色の干渉色を呈する凝灰岩からなる。径7mm以下の岩片や鉱物片が細粒な基質に含まれている。岩片, 鉱物片は角～垂円形である。基質中や割れ目に粘土鉱物が生成している。

Ⅱ(最新ゾーン): 単ニコルで褐灰色, 直交ニコルで灰～暗灰色の干渉色を呈する, 粘土鉱物を含む細粒物からなる。径2mm以下の岩片や鉱物片が細粒な基質に含まれる。岩片は垂角～垂円形, 鉱物片は角～垂円形である。基質中や割れ目に粘土鉱物が生成している。

Ⅲ: 単ニコルで褐灰～灰色, 直交ニコルで灰～暗灰色の干渉色を呈する火山礫凝灰岩からなる。径16mm以下の岩片や鉱物片が細粒な基質に含まれる。岩片, 鉱物片は角～垂円形である。一部の基質中に粘土鉱物が生成している。

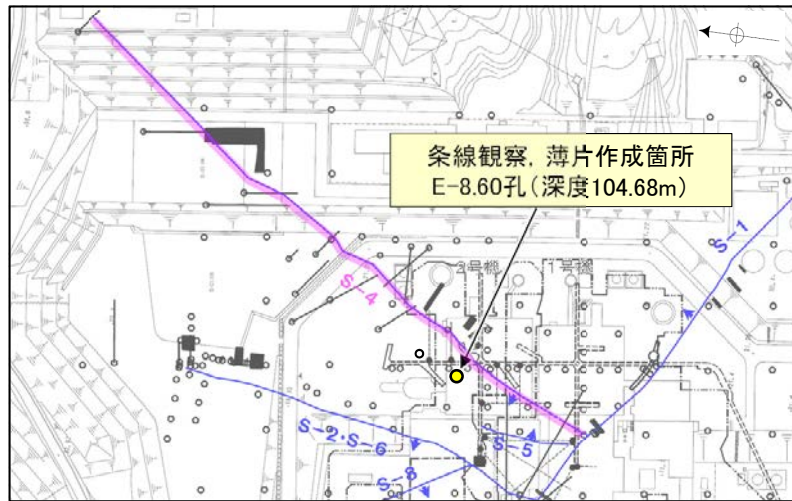
○E-8.60孔の深度104.70m付近で認められるS-4において、巨視的観察(ボーリングコア観察, CT画像観察)を実施し、最も直線性・連続性がよい断層面を主せん断面として抽出した。

○主せん断面における条線観察の結果、126° Rの条線方向が確認されたことから、126° Rで薄片を作成した(ブロック写真)。

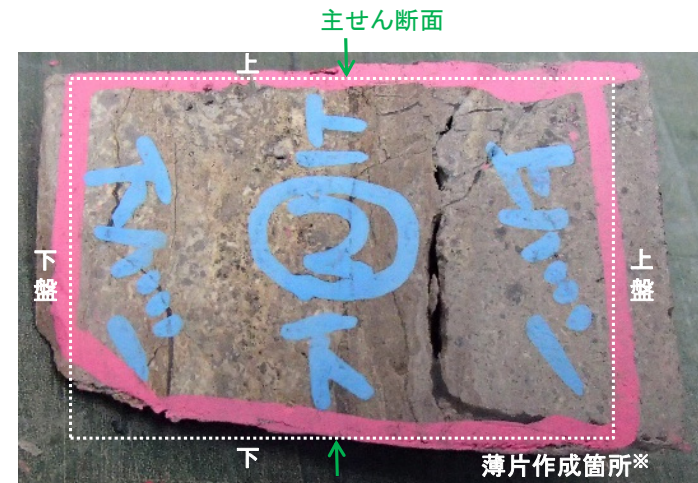
ブロック写真

※図示した箇所では薄片①を作成し、そこから1mm程度削り込んだ位置でEPMA用薄片を作成した

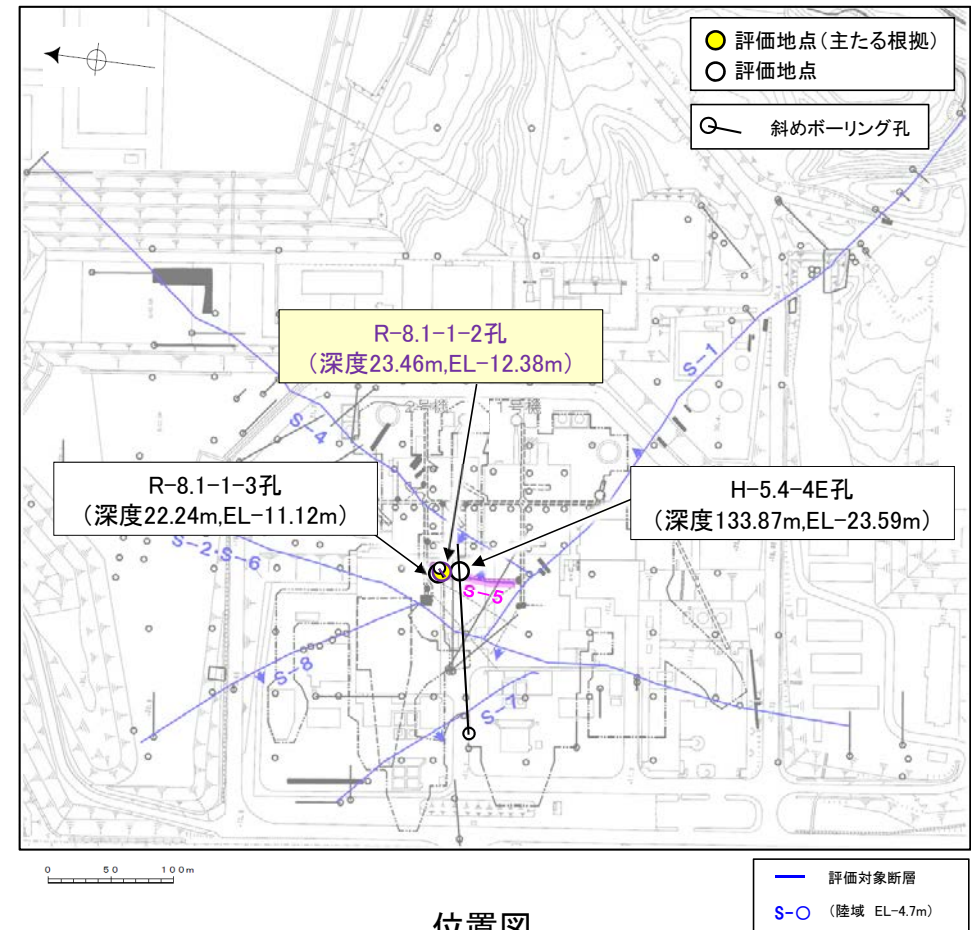
位置図

- S-5はEL-20m付近を境に、浅部に粘土状破碎部、深部に主として固結した破碎部が分布する特徴が認められた(次頁, 次々頁)。なお, S-5は, EL-30m付近で認められなくなり, S-4と深部で会合しない。

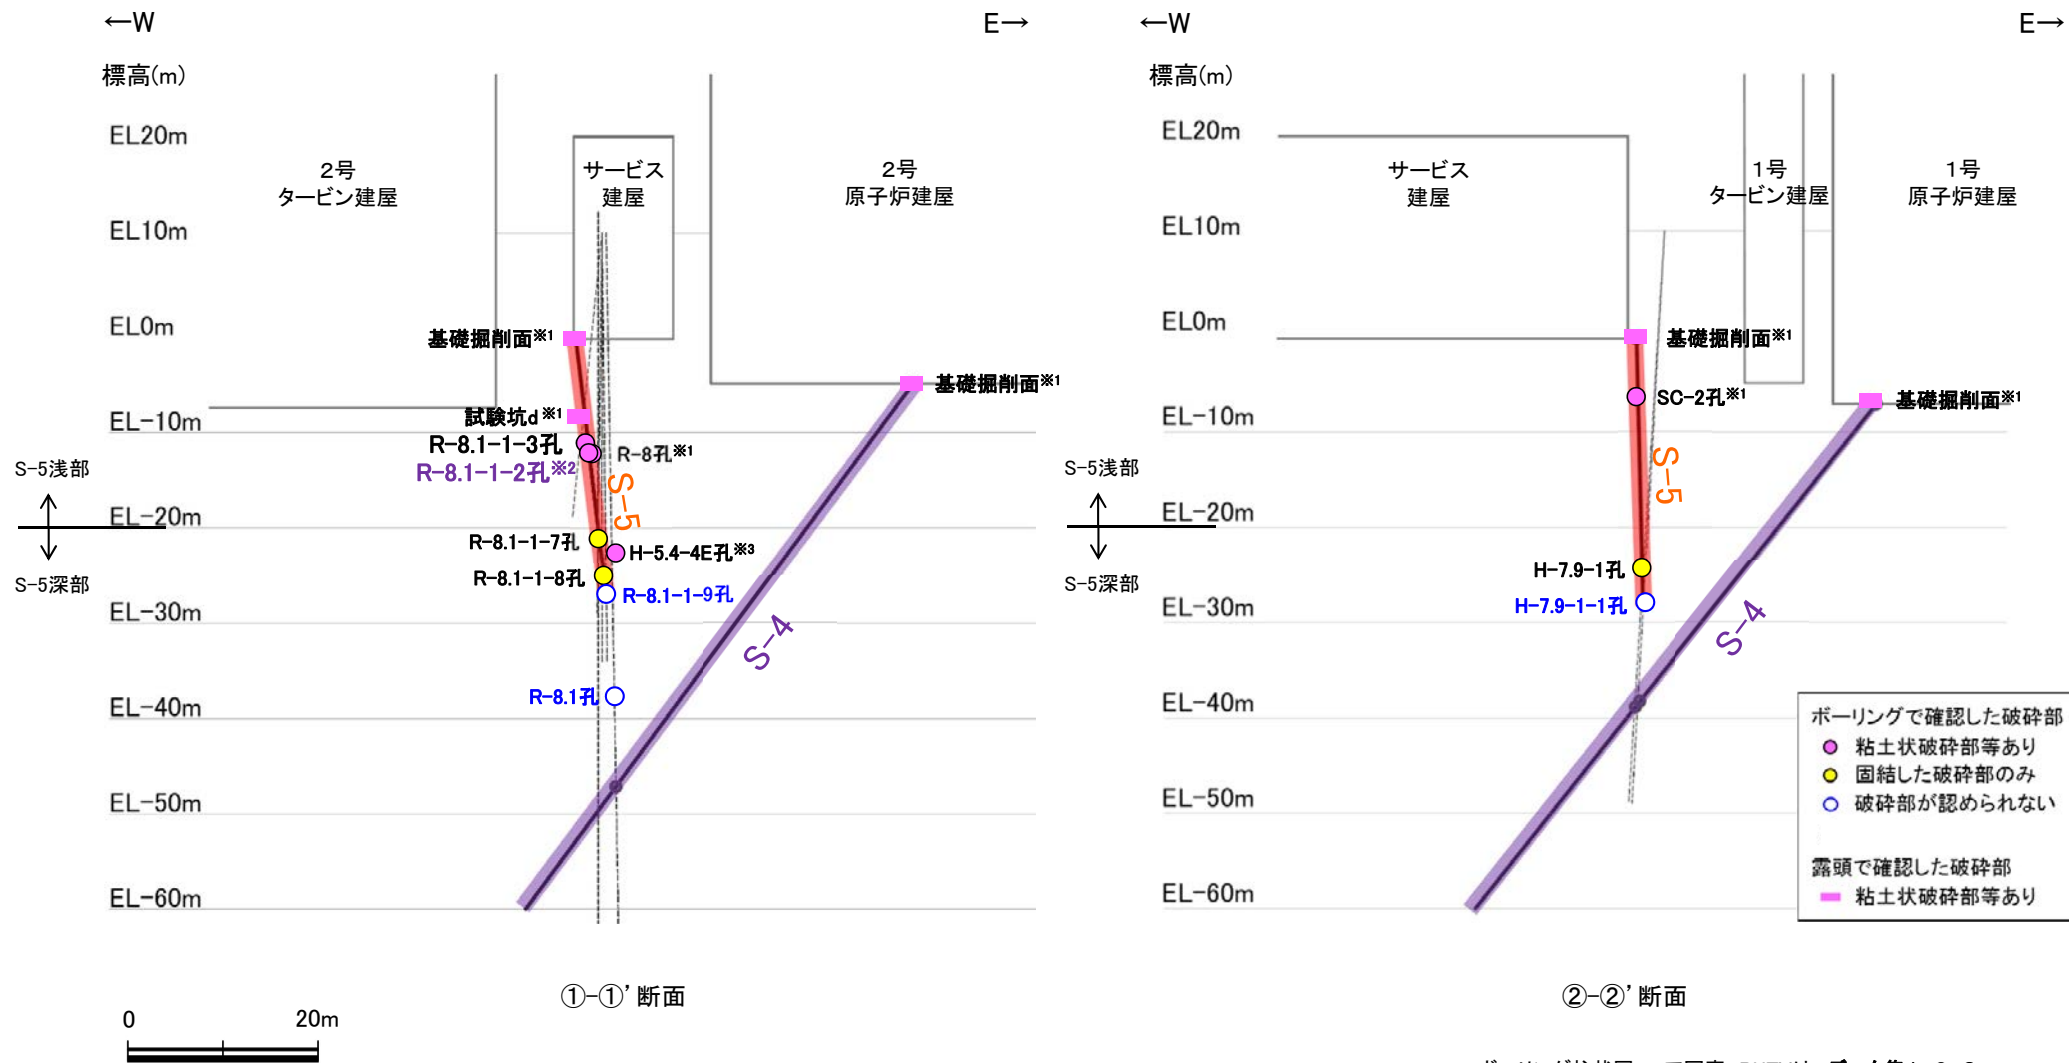
ボーリングで確認した破砕部  
 ● 粘土状破砕部等あり  
 ● 固結した破砕部のみ  
 ○ 破砕部が認められない  
 露頭で確認した破砕部  
 ■ 粘土状破砕部等あり

• S-5は, EL-20m付近を境に, 浅部に粘土状破砕部, 深部に主として固結した破砕部が分布する。なお, S-5は, EL-30m付近で認められなくなり, S-4と深部で会合しない。

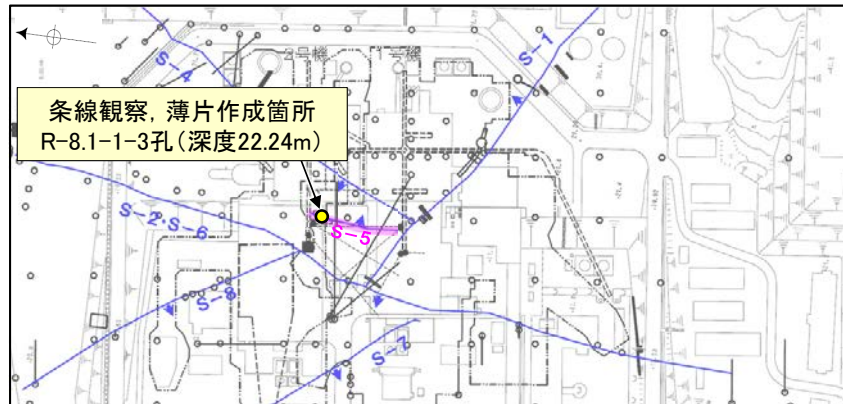
- R-8.1-1-3孔の深度22.20m付近で認められるS-5において、巨視的観察(ボーリングコア観察, CT画像観察)を実施し、最も直線性・連続性がよい断層面を主せん断面として抽出した。
- 主せん断面における条線観察の結果、 $109^\circ$  R,  $149^\circ$  Rの2つの条線方向が確認されたことから、最も明瞭な $109^\circ$  Rの条線方向で薄片を作成した(ブロック写真)。
