5.2.9 K-3 M-2.2孔 ー最新面の認定(微視的観察, 最新ゾーン)ー

5.2.10 K-14

5.2.11 K-18

5.2.14 敷地内断層と活断層との破砕部性状の比較

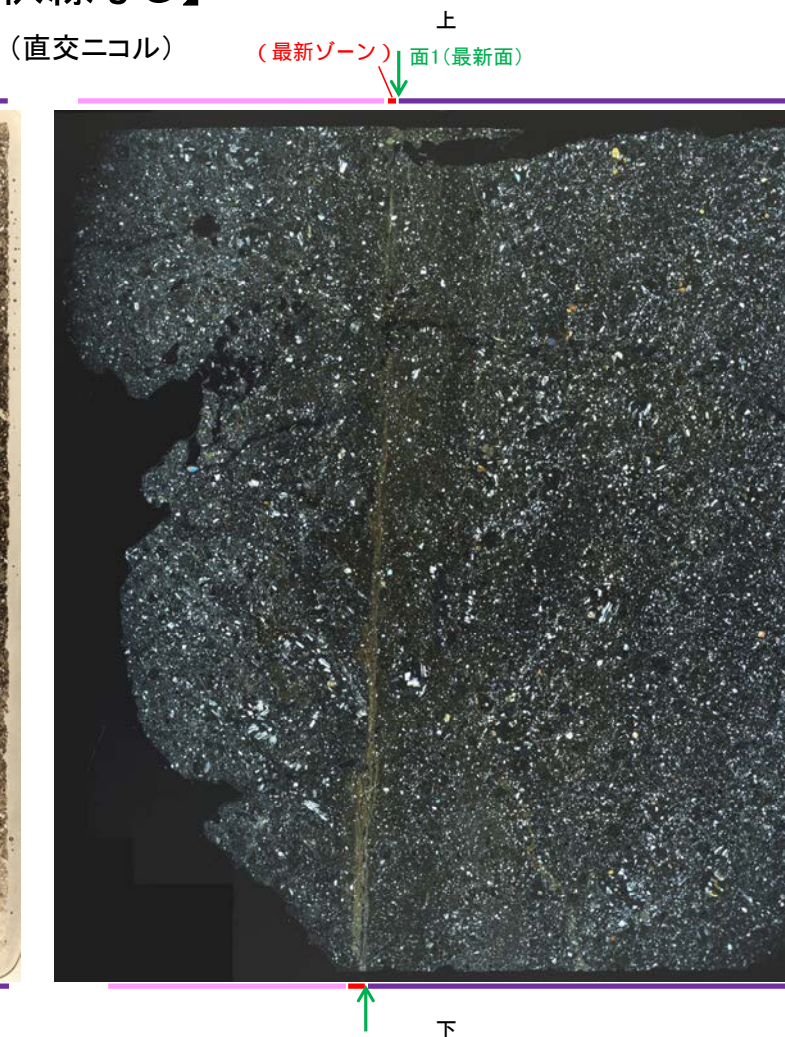
薄片①写真(H- -0.3-80_107R)

- 薄片①で実施した微視的観察(薄片観察)の結果, 色調や礫径などから, 上盤側よりⅠ～Ⅲに分帯した。
- そのうち, 最も細粒化している1mm以下の薄層である分帯Ⅱを最新ゾーンとして抽出した。
- 最新ゾーンと分帯Ⅲとの境界に, 面1が認められる。面1は薄片上部では不明瞭となり連続性に乏しいが, 最新ゾーンの中では比較的直線性がよい面である。
- 最新ゾーンと分帯Ⅰとの境界は, 不明瞭で漸移的であり, せん断面は認められない*。
- 以上より, 面1を最新面と認定し, 変質鉱物との関係を確認する。

Ⅰ: 単ニコルで褐灰～暗灰色, 直交ニコルで灰色の干渉色を呈する凝灰岩からなる。径5mm以下の岩片や鉱物片が細粒な基質中に含まれる。岩片, 鉱物片は垂角～垂円形である。粘土状破碎部との境界付近は比較的細粒化が進んでいる。一部の基質中や岩片の縁辺部に粘土鉱物が生成している。また, 単ニコルで褐灰色, 直交ニコルで暗灰色を呈する物質が, 岩片の間を充填する。

Ⅱ(最新ゾーン): 単ニコルで灰～褐灰色, 直交ニコルで褐灰～黄色の干渉色を呈する, 粘土鉱物を含む細粒物からなる。径1mm以下の岩片や鉱物片が細粒な基質中に含まれる。岩片, 鉱物片は垂角～垂円形である。基質中や割れ目に粘土鉱物が生成している。

Ⅲ: 単ニコルで褐灰～暗灰色, 直交ニコルで灰色の干渉色を呈する凝灰岩からなる。径4mm以下の岩片や鉱物片が細粒な基質中に含まれる。岩片, 鉱物片は垂角～垂円形である。粘土状破碎部との境界付近は比較的細粒化が進んでいる。一部の割れ目沿いに粘土鉱物が生成している。
