福浦断層_FK-1孔

5.2.14 敷地内断層と活断層との破砕部性状の比較 — 薄片観察 —

5.3 上載地層法による活動性評価

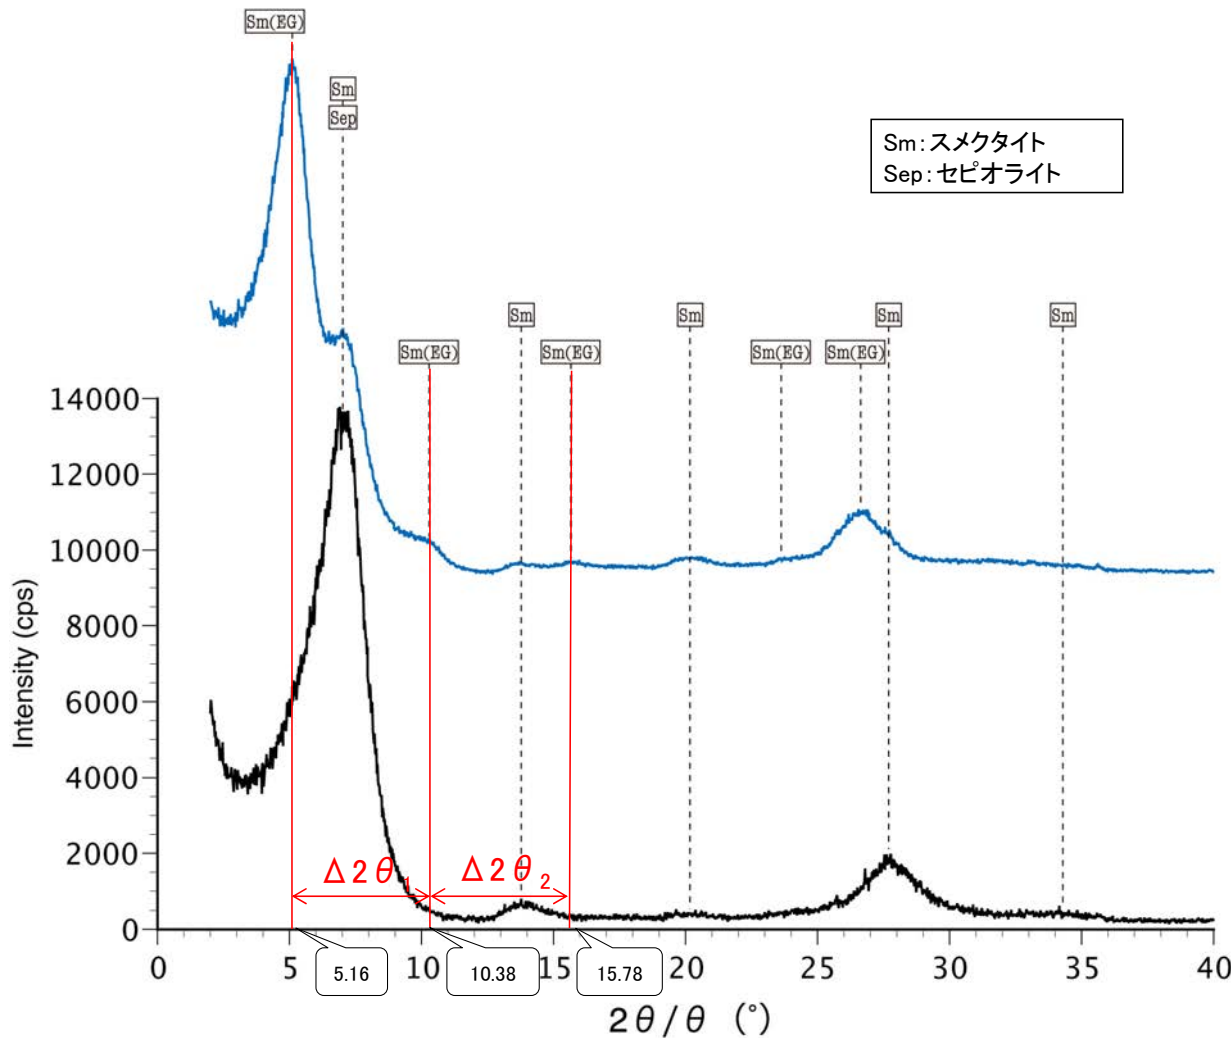
回折チャート
(EG処理も合わせて表示)

本試料は、水簾と遠心分離によって、粒径0.2~2.0μmの粘土分を濃集している。

・FK-1孔の粘土鉱物でXRD分析(粘土分濃集)による結晶構造判定を実施した結果、粘土鉱物(スメクタイト)はI/S混合層であると判定した。

①5~8°	5.16°
②9~11°	10.38°
③16~18°	15.78°
Δ2θ₁ (②-①)	5.22°
Δ2θ₂ (③-②)	5.40°

渡辺(1986)によるI/S混合層構造判定	I/S混合層(R=0)
渡辺(1981)によるイライト混合割合	イライトが10%程度混合

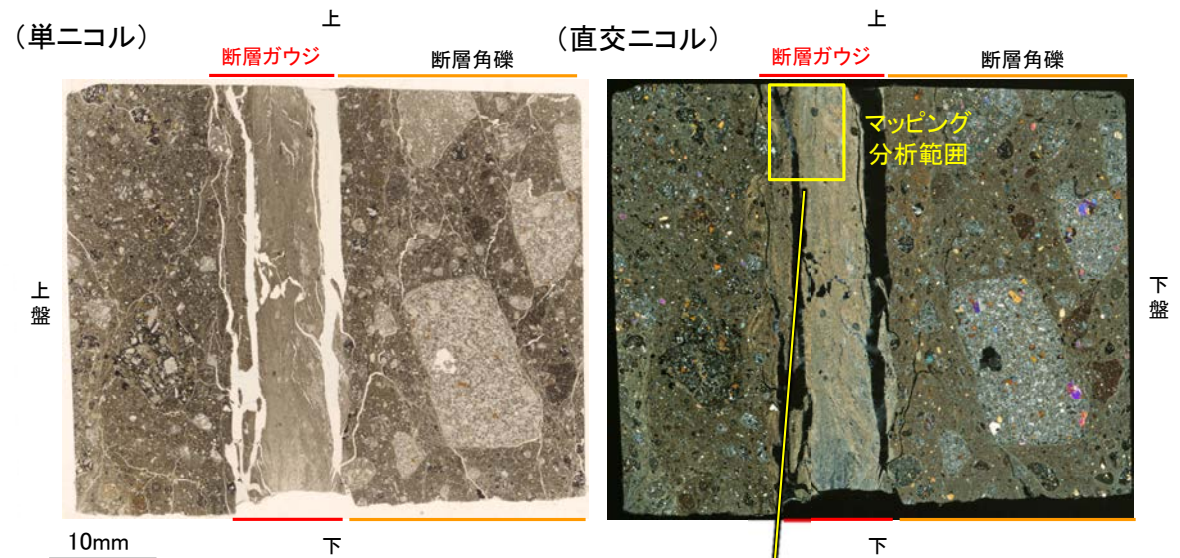
2八面体型雲母粘土鉱物及び関連鉱物の化学組成
(Srodon et al. (1984)に一部加筆)

● 分析値(福浦断層_FK-1孔)
分析番号位置は右図

・EPMA用薄片で実施したEPMA分析(定量)による化学組成の検討結果から、断層ガウジやその周辺に分布する粘土鉱物はI/S混合層であると判断した。

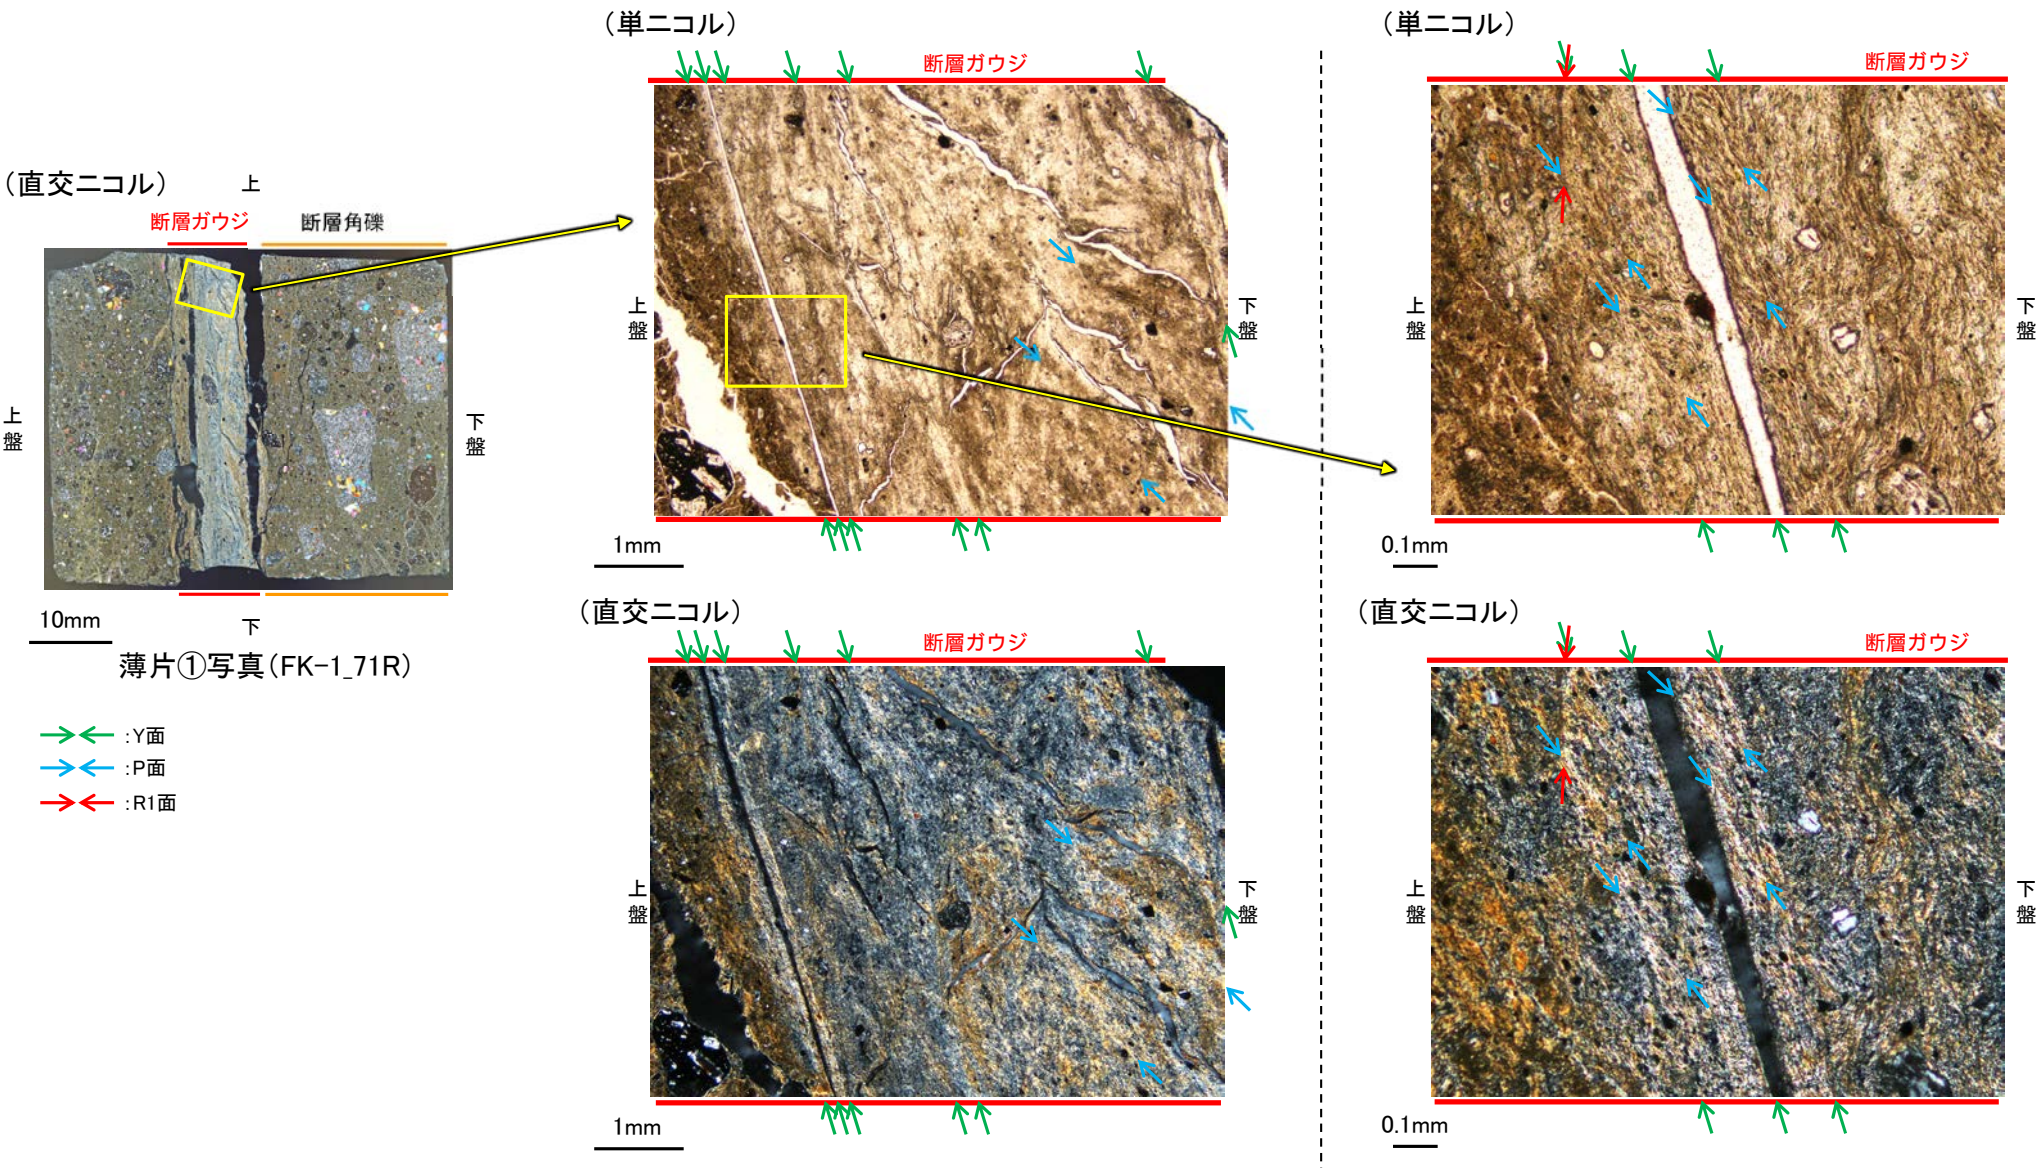
【複合面構造】

・活断層では断層ガウジ中に明瞭な複合面構造が認められ、複数認められるY面は直線性・連続性がよく明瞭である。

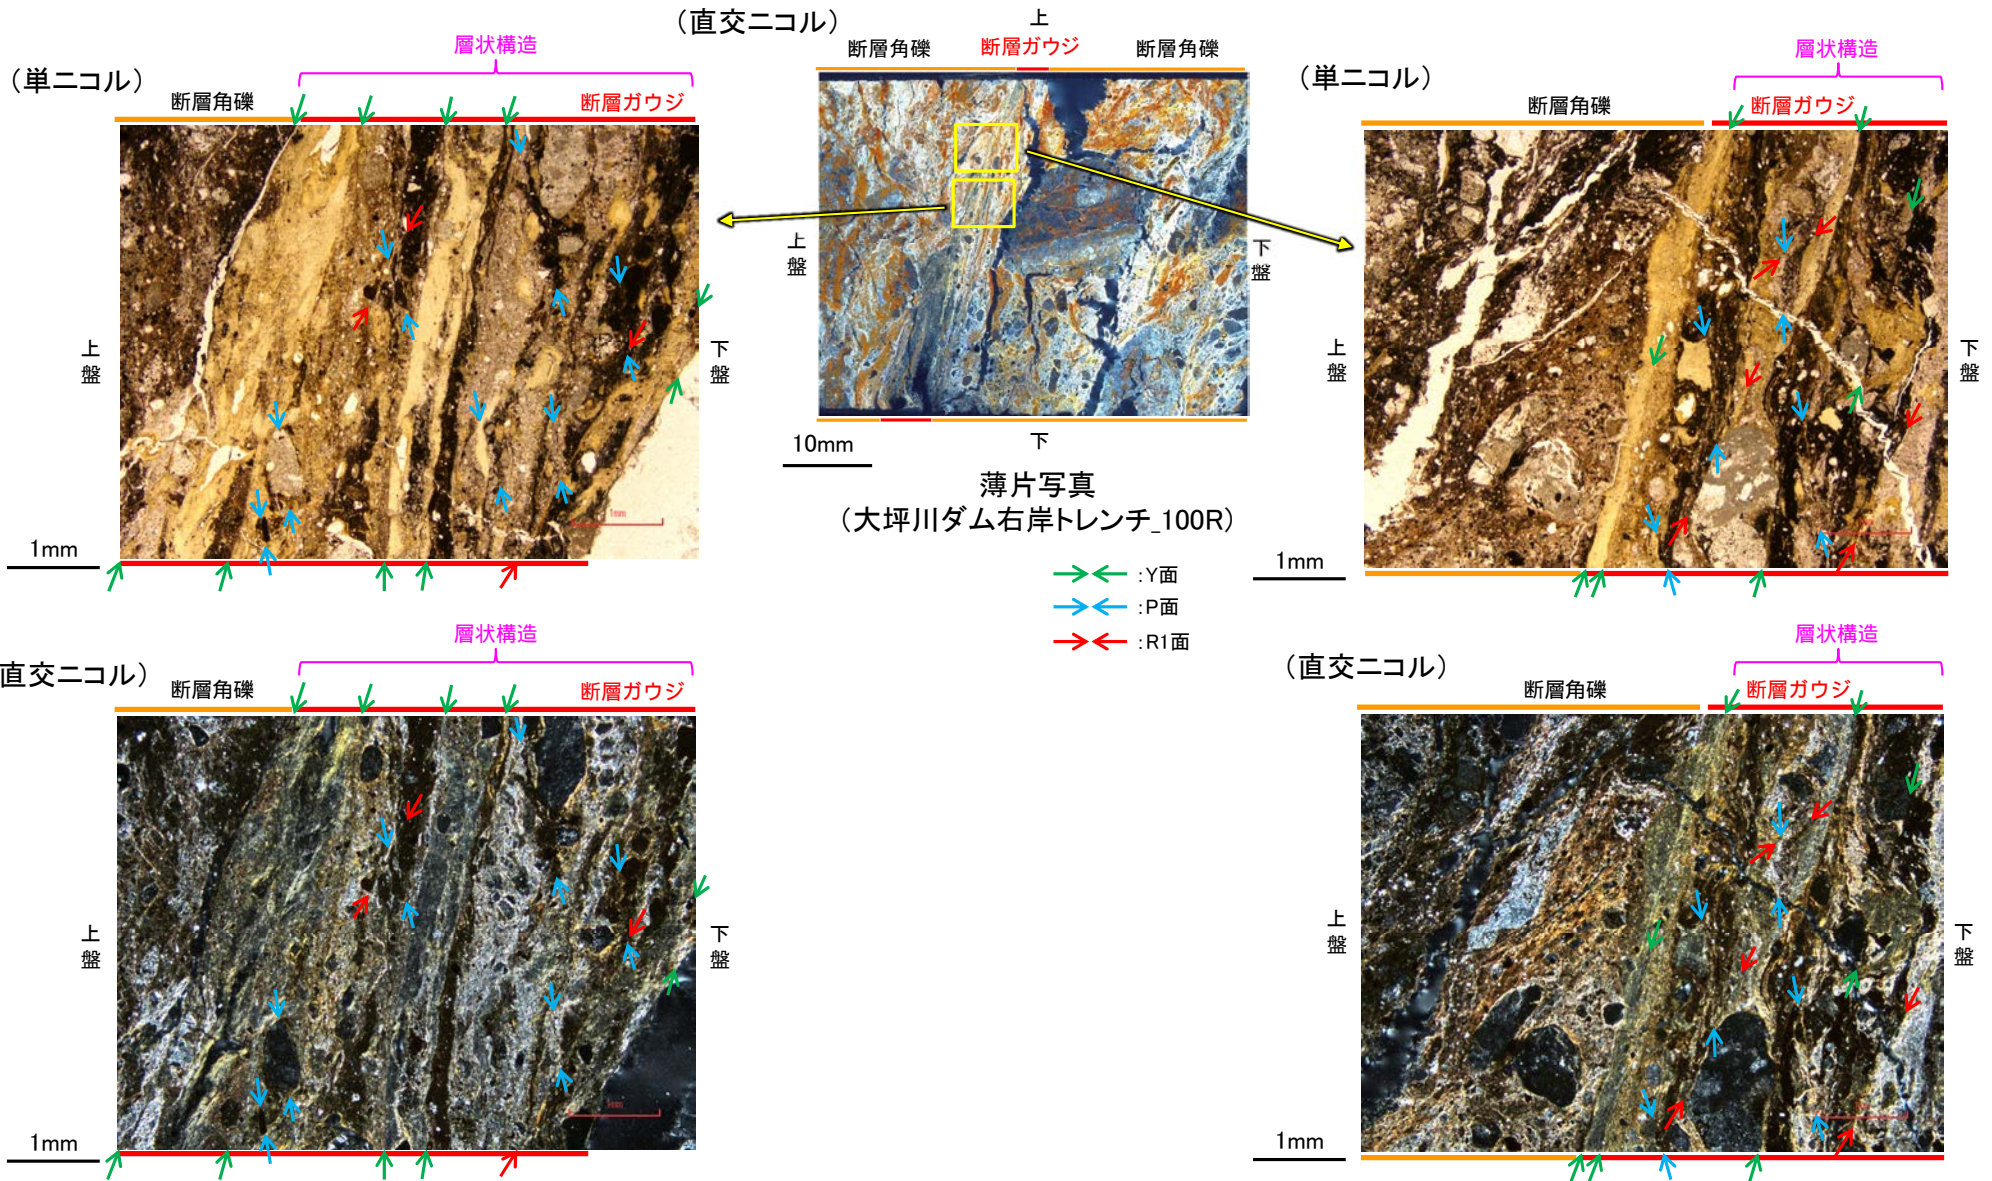
【複合面構造, 層状構造(100R)】

- ・断層ガウジ中に明瞭な複合面構造が認められ, 複数認められるY面は直線性・連続性がよく明瞭である。
- ・断層ガウジ中では, 粘土鉱物が層状に分布する層状構造が観察され, 繰り返し活動した構造が認められる。

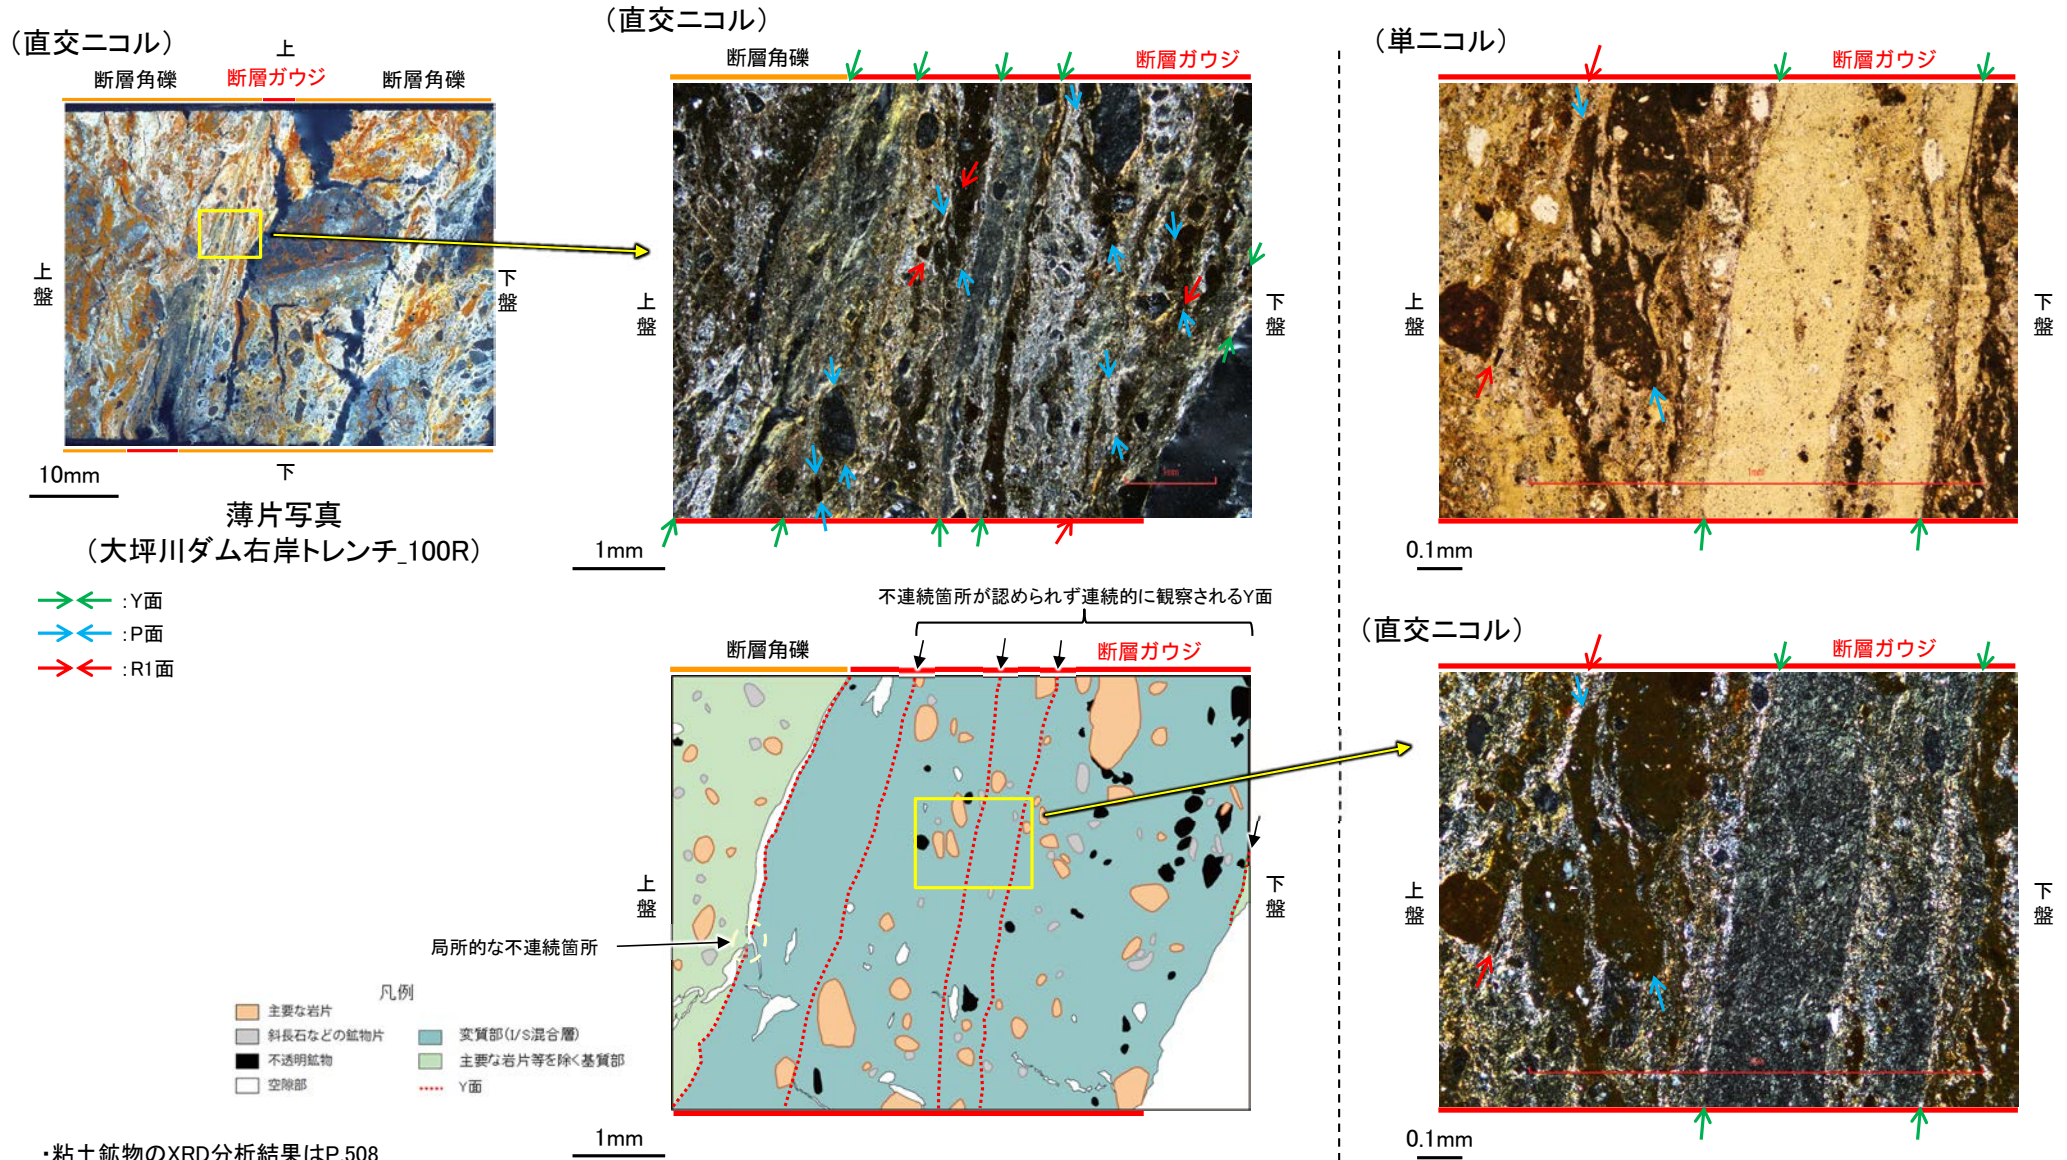
【Y面と変質鉱物との関係(100R)】

- ・断層ガウジ中に分布する粘土鉱物(ハロイサイト等)には、複数の明瞭なY面や引きずりなどの変形が認められる。
- ・また、複数認められるY面において、局所的に不連続箇所が認められるものの、ほとんどのY面は不連続箇所が認められず連続的に観察される。
- ・以上を踏まえ、福浦断層は粘土鉱物(ハロイサイト等)に変位・変形を与えていると判断した。

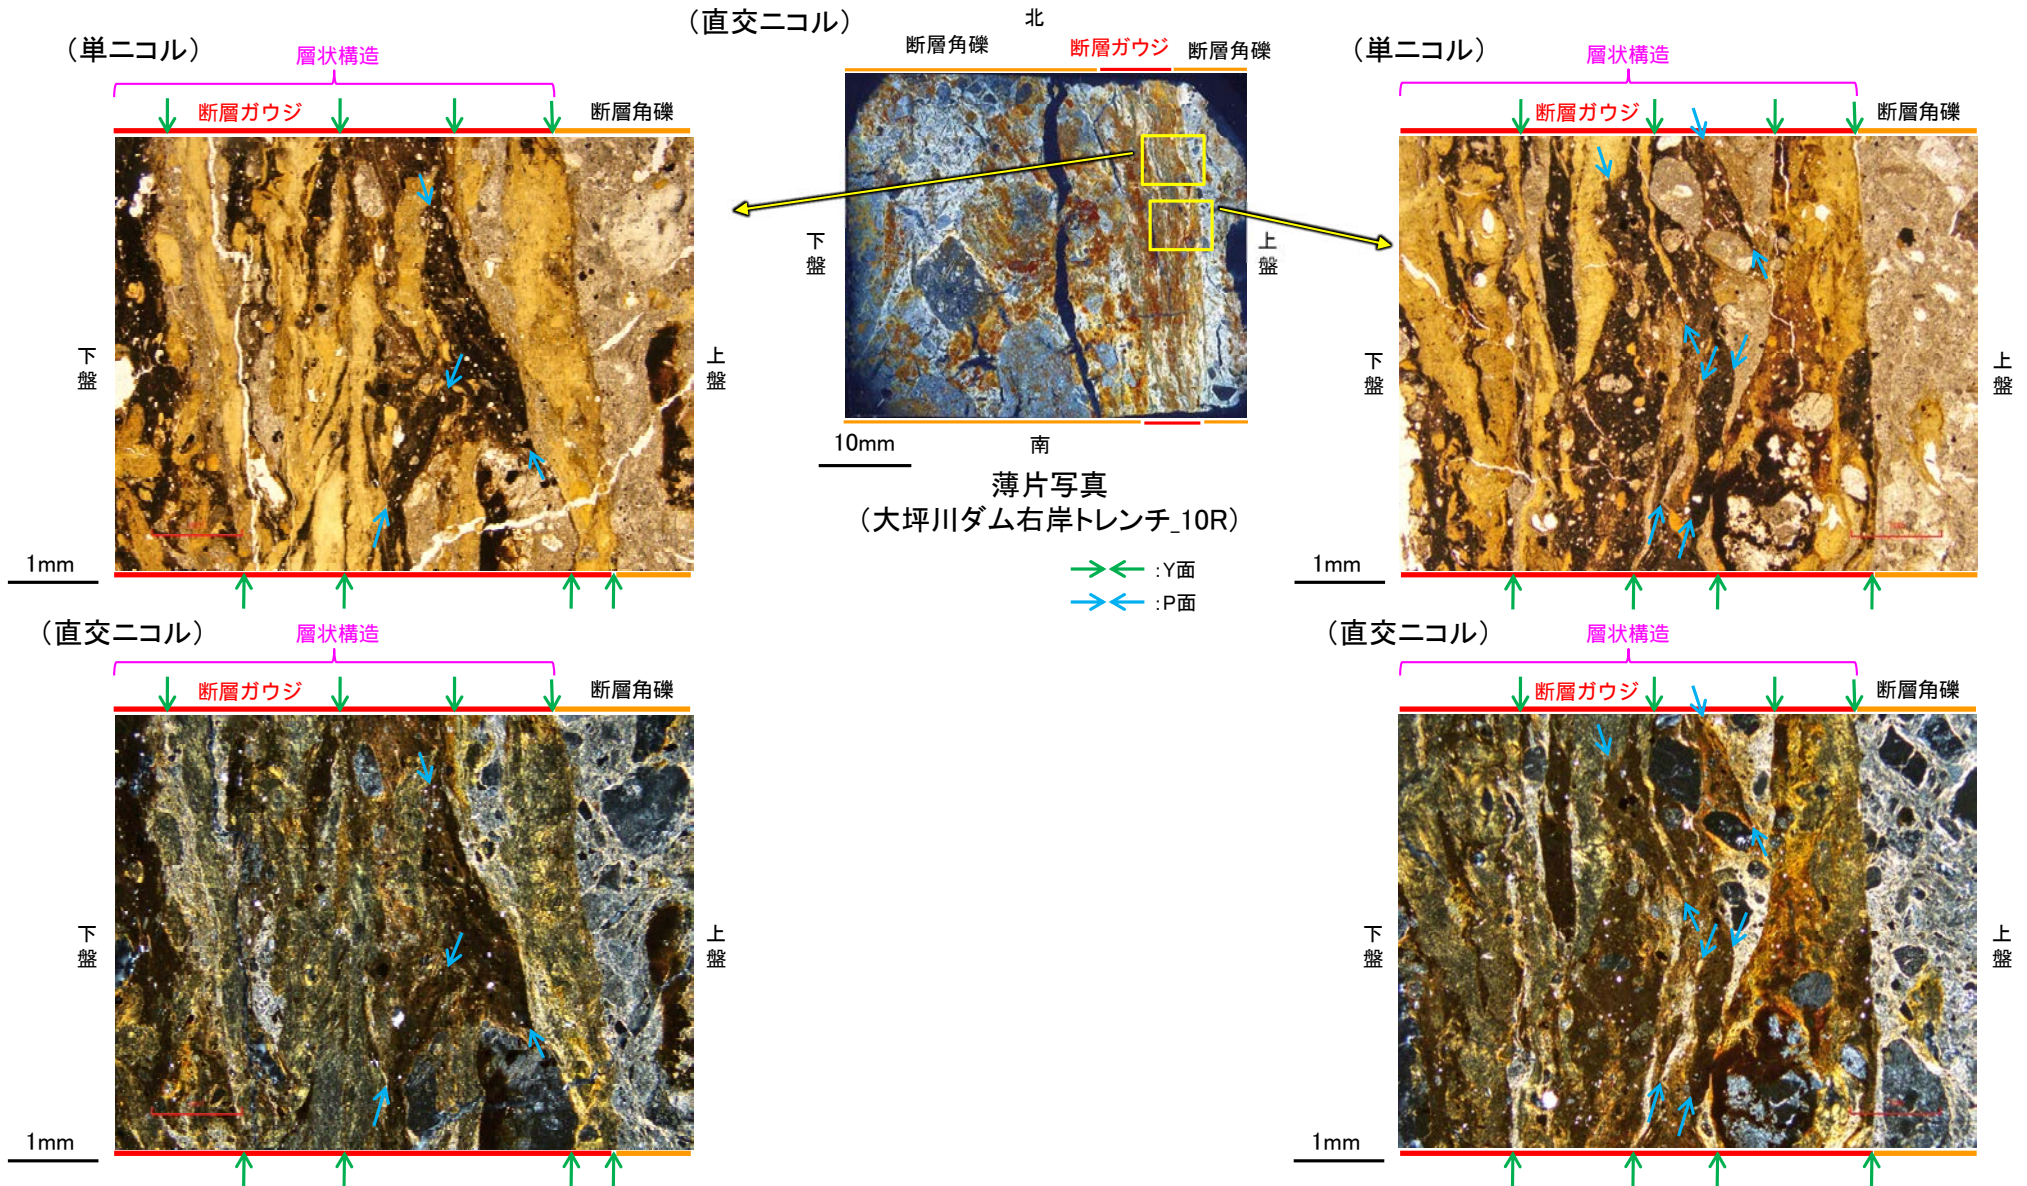
【複合面構造, 層状構造(10R)】

- ・断層ガウジ中の複合面構造はランダムに配置している。
- ・断層ガウジ中では、粘土鉱物が層状に分布する層状構造が観察され、繰り返し活動した構造が認められる。

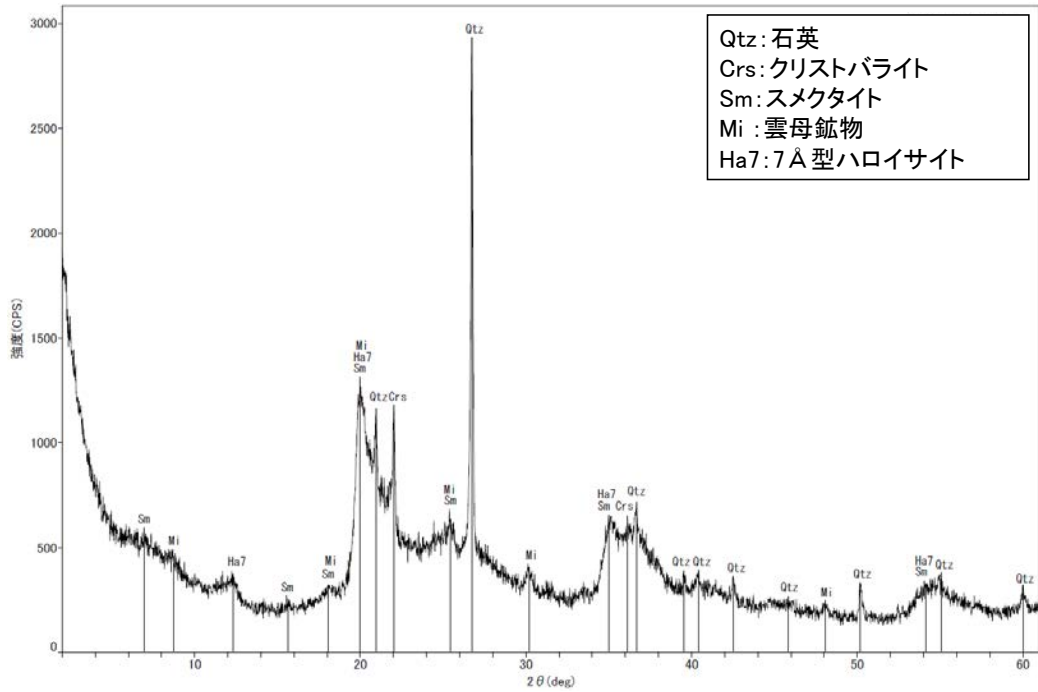
回折チャート 不定方位

Qtz: 石英
 Crs: クリストバライト
 Sm: スメクタイト
 Mi: 雲母鉱物
 Ha7: 7 Å型ハロイサイト

・大坪川ダム右岸トレンチの断層位置でXRD分析を実施した結果, 主な粘土鉱物として風化変質鉱物と考えられるハロイサイトが認められる。
 ・なお, XRD分析結果や薄片観察で褐色鉱物の沈着が見られること等を踏まえると, 露頭では風化変質等の影響を顕著に受けていると推定されることから, I/S混合層の同定は困難であると判断した。

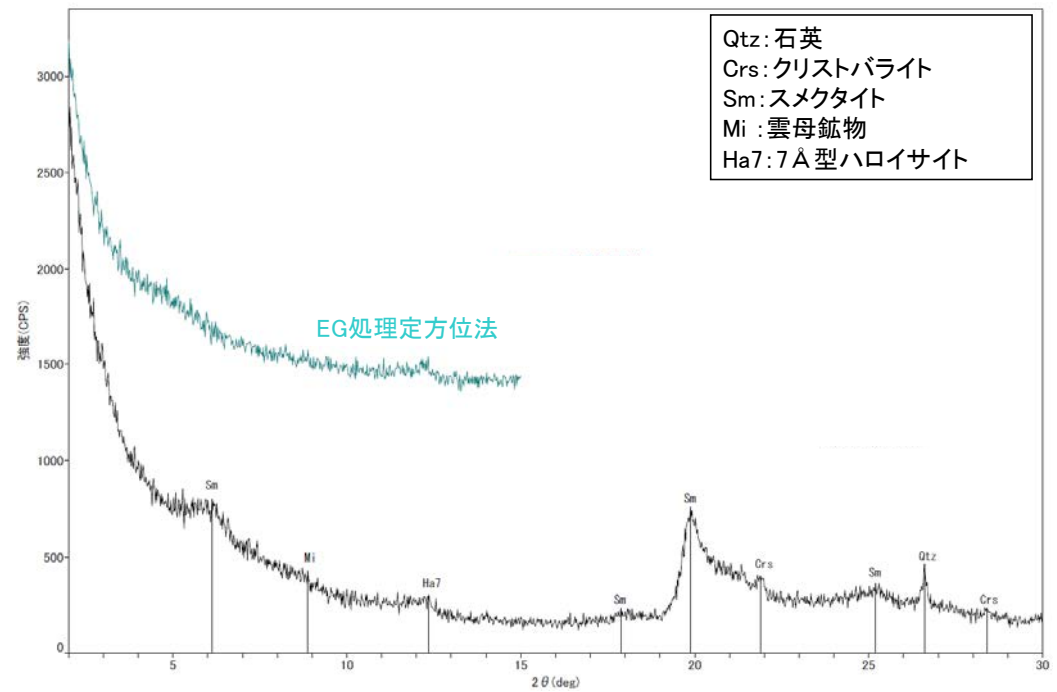
回折チャート 定方位(EG処理も合わせて表示)

Qtz: 石英
 Crs: クリストバライト
 Sm: スメクタイト
 Mi: 雲母鉱物
 Ha7: 7 Å型ハロイサイト

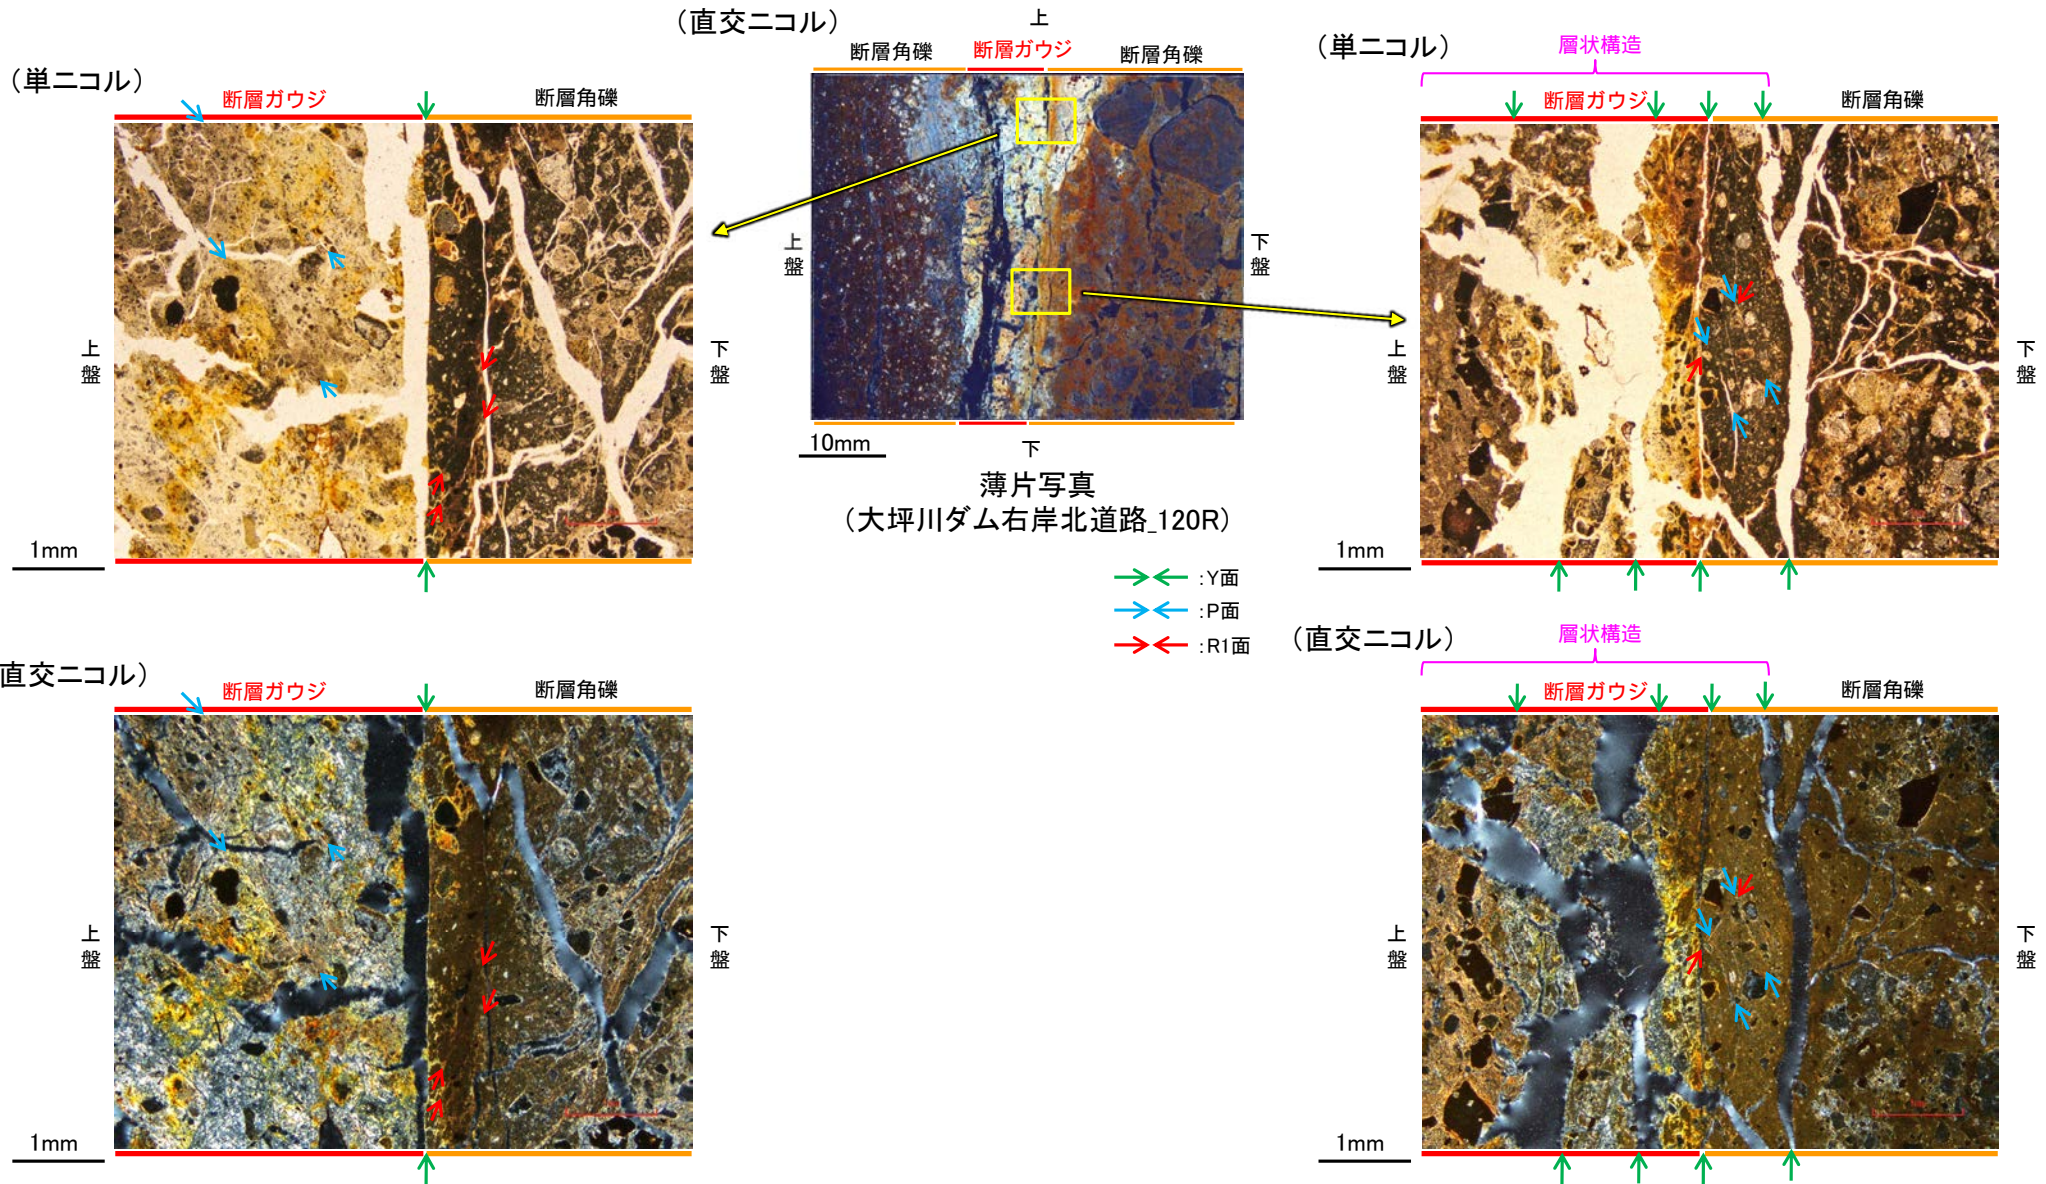
【複合面構造, 層状構造】

- ・断層ガウジ中に明瞭な複合面構造が認められ, 複数認められるY面は直線性・連続性がよく明瞭である。
- ・断層ガウジ中では, 粘土鉱物が層状に分布する層状構造が観察され, 繰り返し活動した構造が認められる。

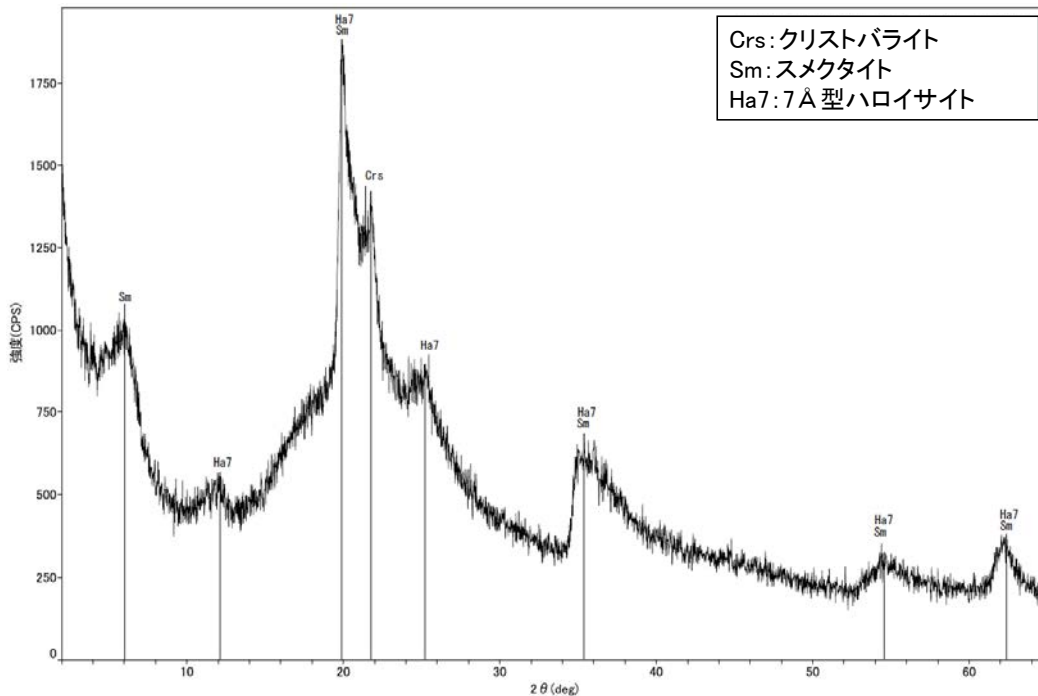
回折チャート 不定方位

Crs: クリストバライト
 Sm: スメクタイト
 Ha7: 7Å型ハロイサイト

・大坪川ダム右岸北道路の断層位置でXRD分析を実施した結果, 主な粘土鉱物としてスメクタイト及び風化変質鉱物と考えられるハロイサイトが認められる。
 ・なお, XRD分析結果や薄片観察で褐色鉱物の沈着が見られること等を踏まえると, 露頭では風化変質等の影響を顕著に受けていると推定されることから, I/S混合層の同定は困難であると判断した。

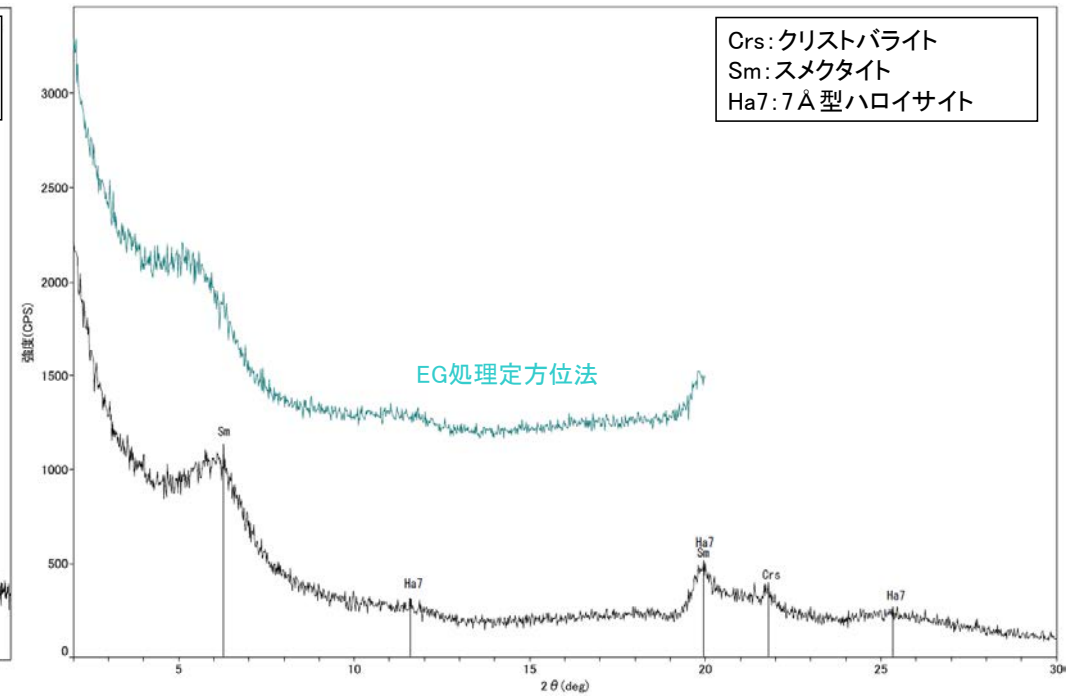
回折チャート 定方位(EG処理も合わせて表示)

Crs: クリストバライト
 Sm: スメクタイト
 Ha7: 7Å型ハロイサイト

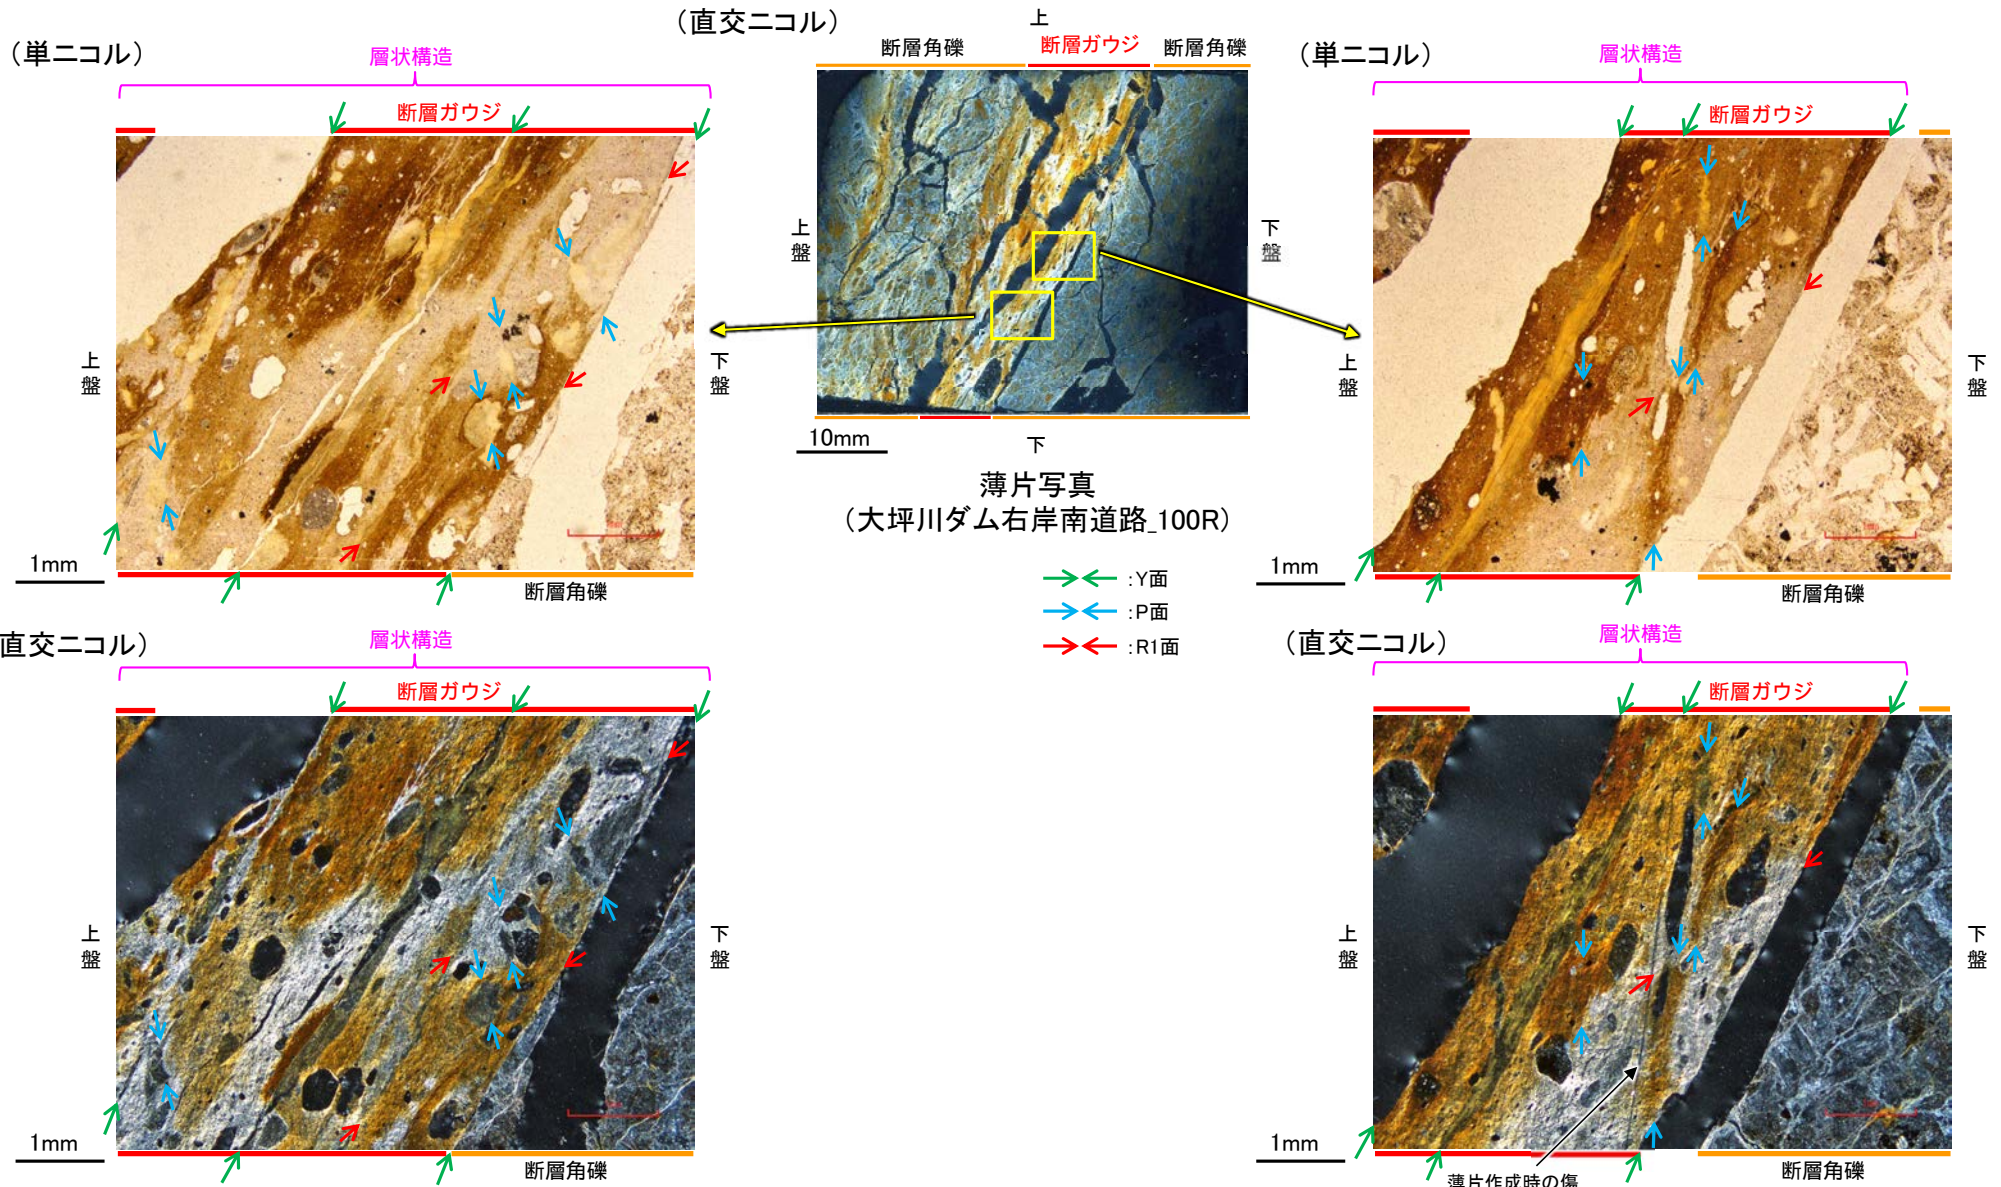
【複合面構造, 層状構造】

- ・断層ガウジ中に明瞭な複合面構造が認められ, 複数認められるY面は直線性・連続性がよく明瞭である。
- ・断層ガウジ中では, 粘土鉱物が層状に分布する層状構造が観察され, 繰り返し活動した構造が認められる。

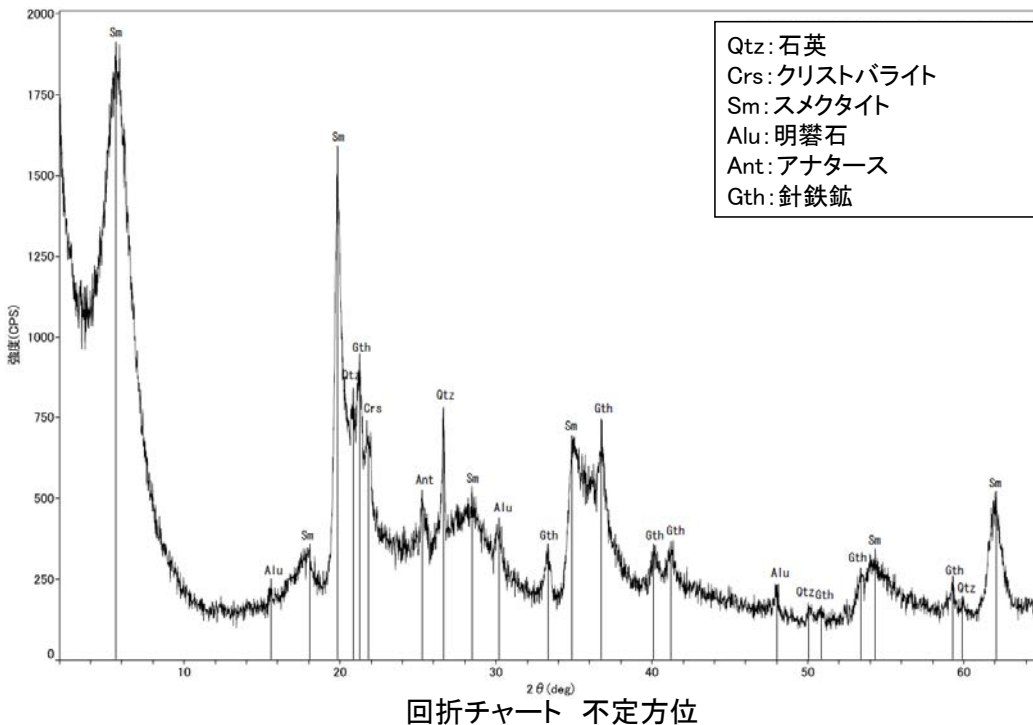
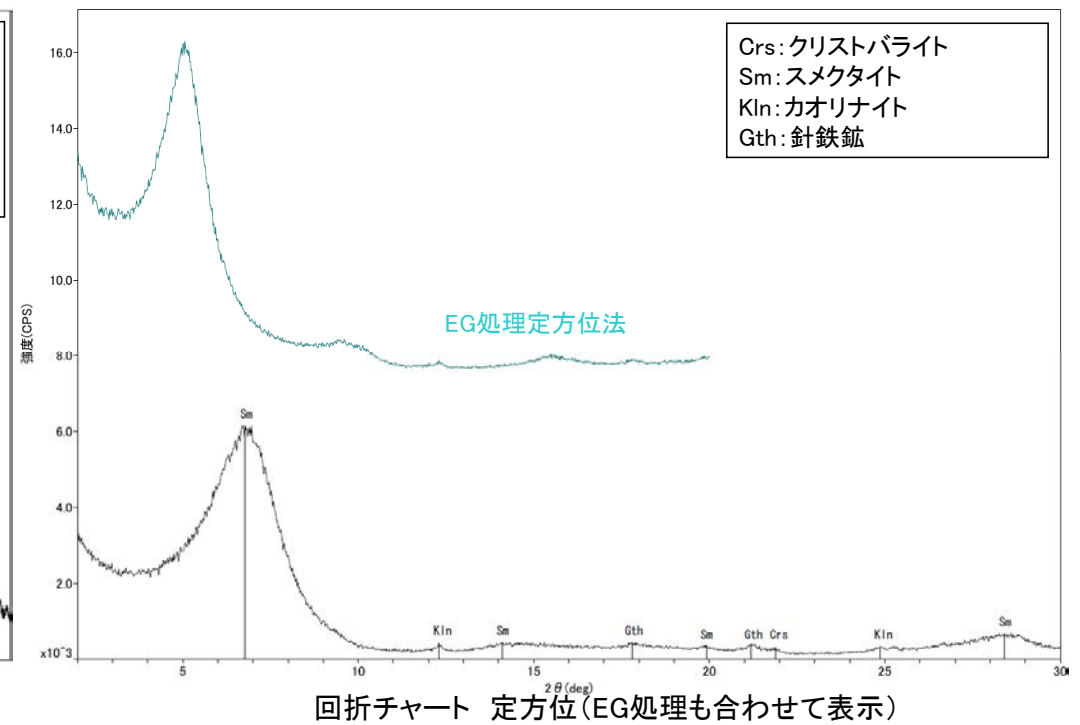
- ・大坪川ダム右岸北道路の断層位置でXRD分析を実施した結果, 主な粘土鉱物としてスメクタイト及びカオリナイト等が認められる。
- ・なお, XRD分析結果や薄片観察で褐色鉱物の沈着が見られること等を踏まえると, 露頭では風化変質等の影響を顕著に受けていると推定されることから, I/S 混合層の同定は困難であると判断した。

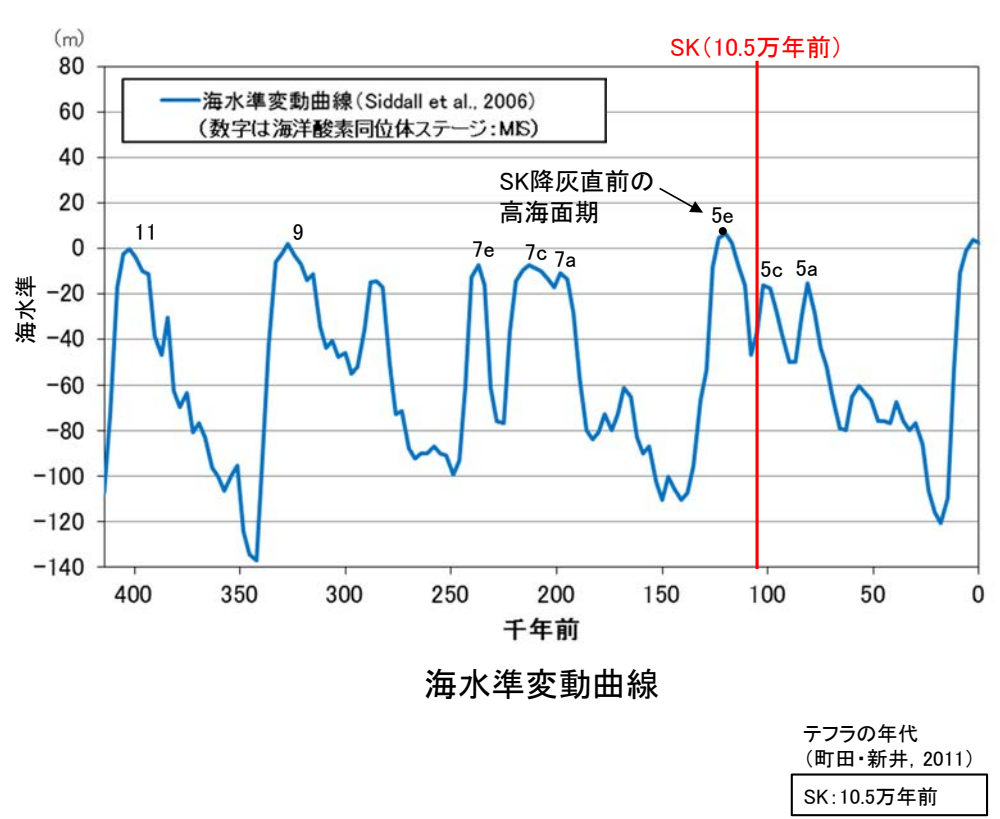
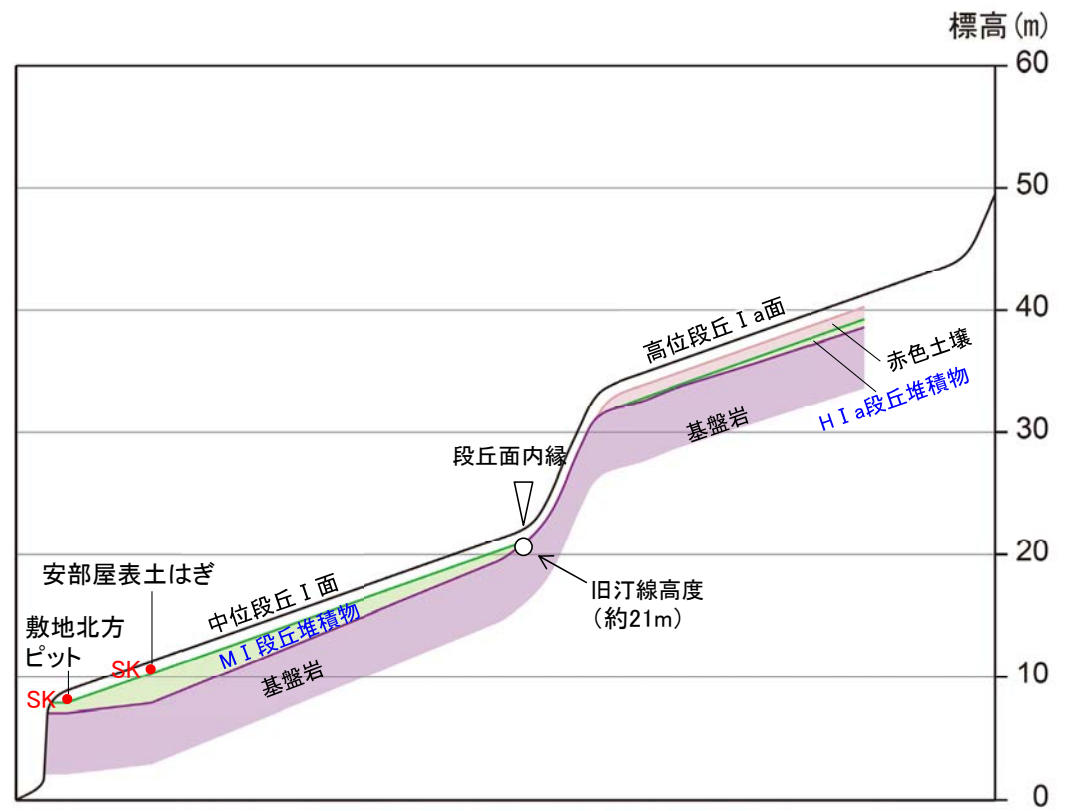
中位段丘 I 面, 高位段丘 I a面の模式断面図

- 中位段丘 I 面の前縁において被覆層である赤褐色土壌の下部にSK(10.5万年前)が確認されたことから、中位段丘 I 面はSK降灰直前の高海面期であるMIS5e(約12~13万年前)に形成されたと判断される。
- 高位段丘 I a面は、MIS5eの旧汀線高度より高い標高に分布することから、約12~13万年前より古い高海面期に形成されたと判断される。
- これらの海成段丘面を構成する堆積物のうち、海成堆積物と認定できたものは、段丘面の形成時に堆積したと考えられることから、約12~13万年前以前に堆積したと判断される。

中位段丘 I 面を構成する海成堆積物(MI段丘堆積物)
⇒中位段丘 I 面の形成時(約12~13万年前)に堆積したと推定できる。

高位段丘 I a面を構成する海成堆積物(HI a段丘堆積物)
⇒高位段丘 I a面の形成時(約12~13万年前より古い高海面期)に堆積したと推定できる。
