福浦断層_FK-1孔

5.2.14 敷地内断層と活断層との破砕部性状の比較 — 薄片観察 —

5.3 上載地層法による活動性評価

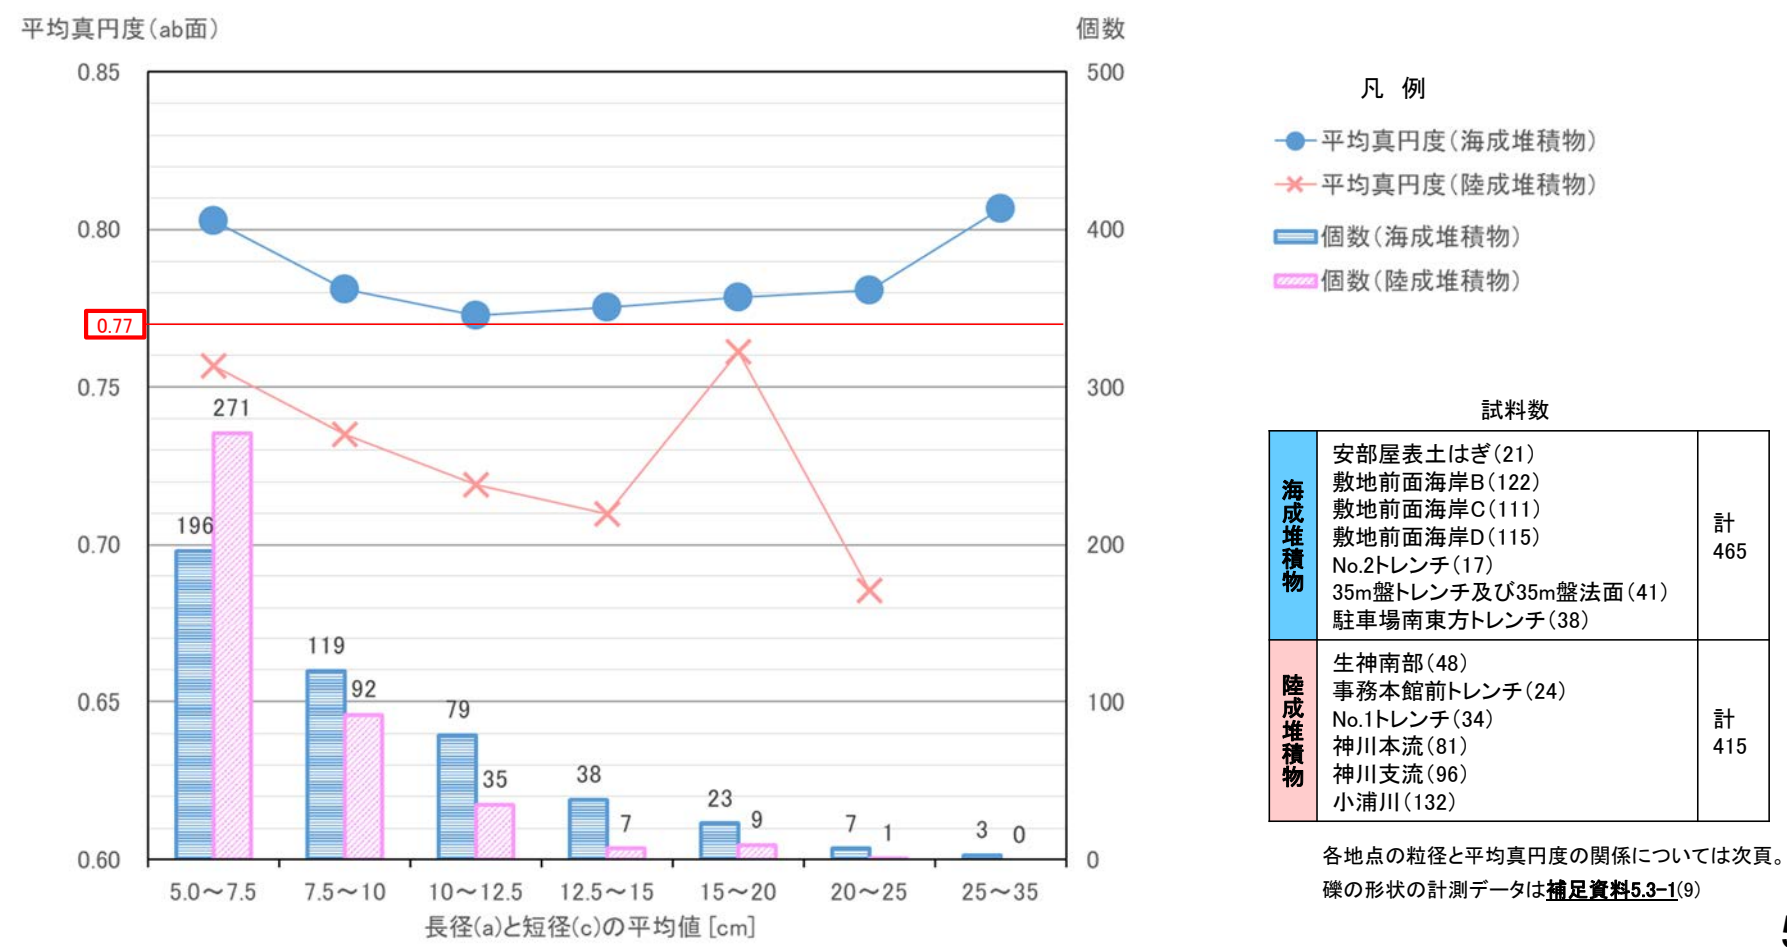
【礫径と平均真円度との関係(全地点の平均)】

- 水流による侵食・運搬作用を受けにくいと考えられる径の大きな礫の影響の有無を確認するため、本地域の海成堆積物及び陸成堆積物の礫の平均真円度(ab面)について礫径毎に区分して整理した。
- 礫径と平均真円度(ab面)の関係については、長径(a)と短径(c)の平均値が12.5cm未満の礫は、試料数が多く、礫径が大きくなるにつれて平均真円度(ab面)の値が小さくなる傾向が認められた。一方、長径(a)と短径(c)の平均値が12.5cm以上の礫については、試料数が少なく、礫径と平均真円度(ab面)の関係は不明である。
- なお、いずれの礫径においても海成堆積物は陸成堆積物よりも礫の平均真円度(ab面)の値が大きく、海成堆積物では0.77以上、陸成堆積物では0.77未満の値を示すことから、前頁で行った平均真円度(ab面)を用いた海成堆積物の認定結果に影響はないと考えられる。

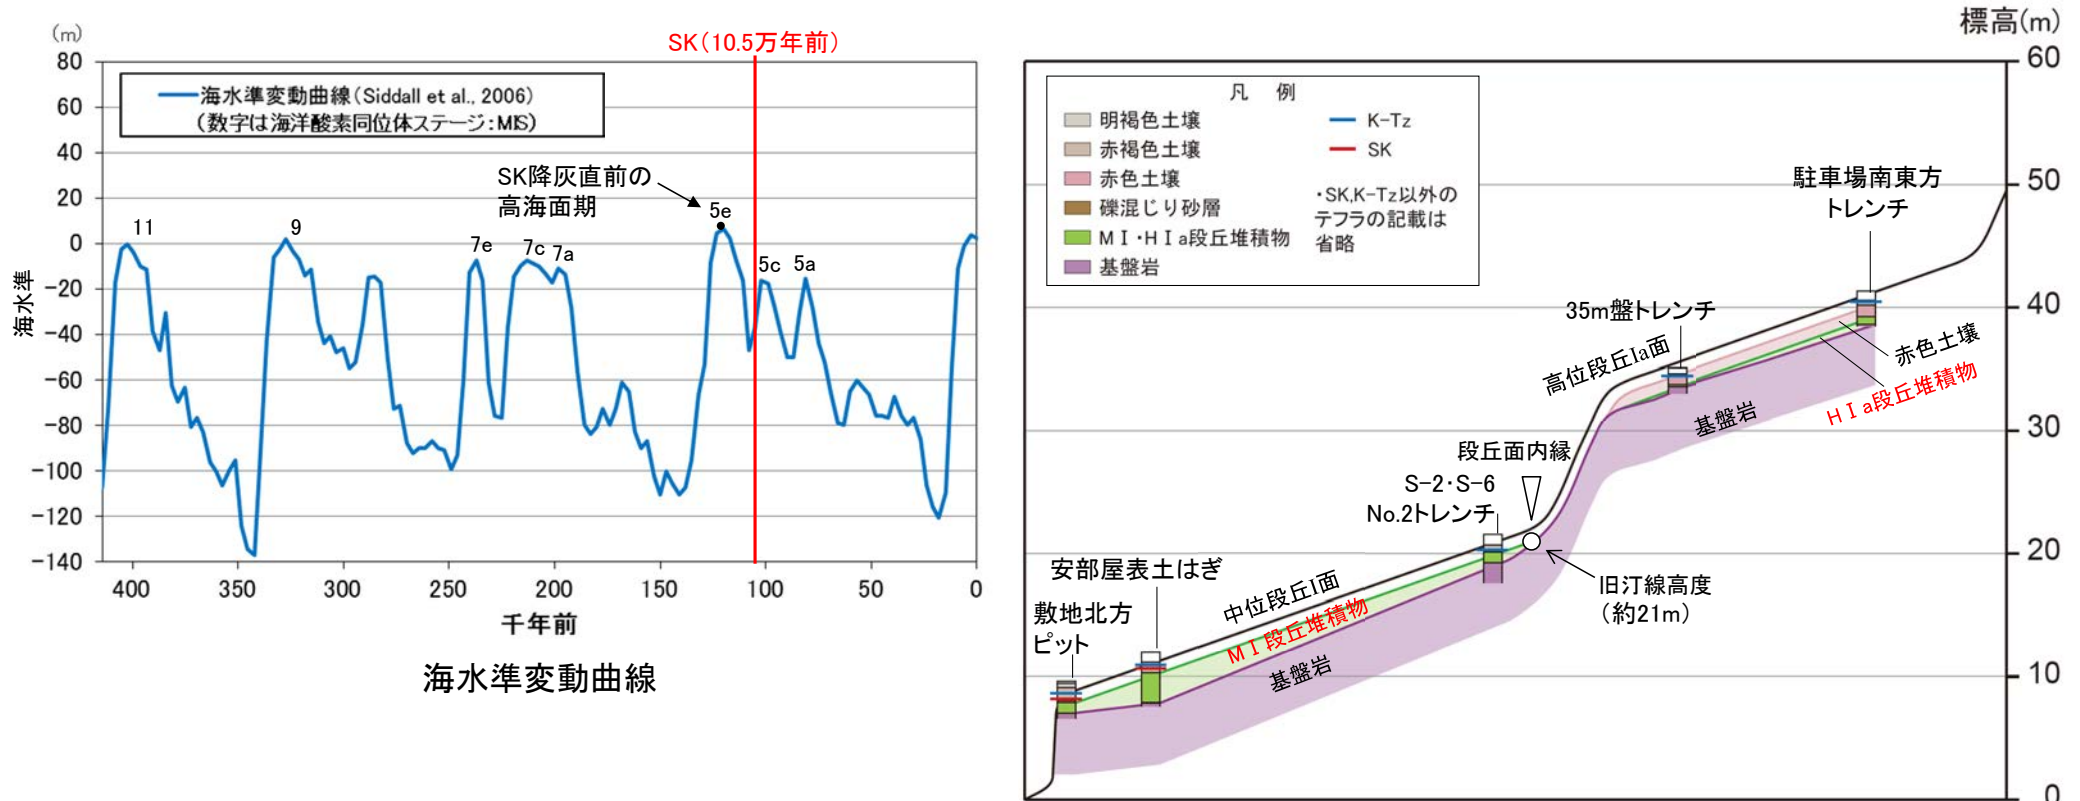
中位段丘 I 面, 高位段丘 I a面の模式断面図

○35m盤トレンチ及び駐車場南東方トレンチの堆積物は、高位段丘 I a面を構成する海成堆積物(H I a段丘堆積物)であり、MIS5eの旧汀線高度より高い標高に分布することから、約12~13万年前より古い高海面期に堆積したと判断できる※。

テフラの年代
(町田・新井, 2011)
K-Tz: 9.5万年前
SK: 10.5万年前

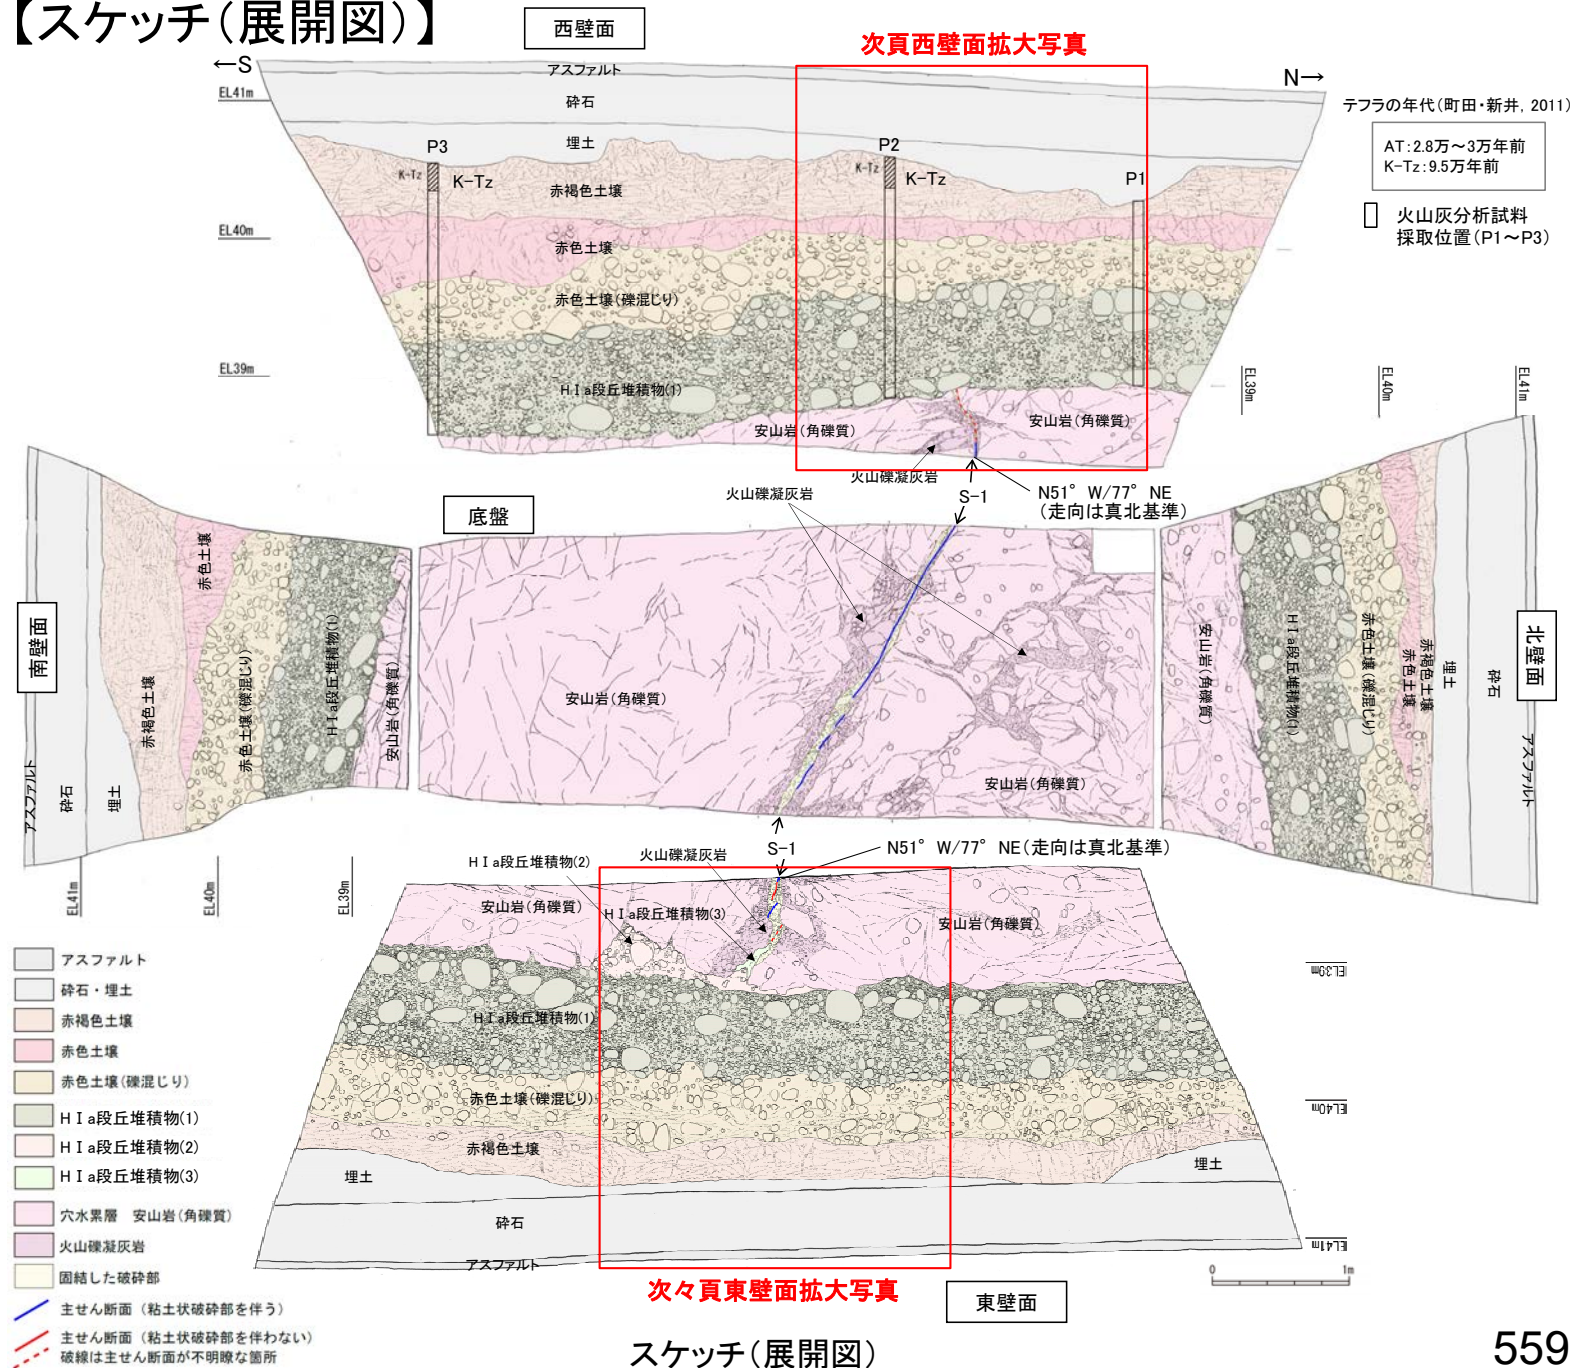
【スケッチ(展開図)】

○上載地層との関係を詳細に観察した結果、S-1は基盤直上のH I a段丘堆積物に変位・変形を与えていない(次頁, 次々頁)。

- 遊離酸化鉄分析・火山灰分析結果**
- ・赤色土壌について実施した遊離酸化鉄分析の結果、能登半島の赤色土壌の分布範囲に含まれている。(補足資料5.3-1(4) P.5.3-1-128参照)
 - ・火山灰分析の結果、P2, P3において、赤褐色土壌の上部からK-Tzが認められる。

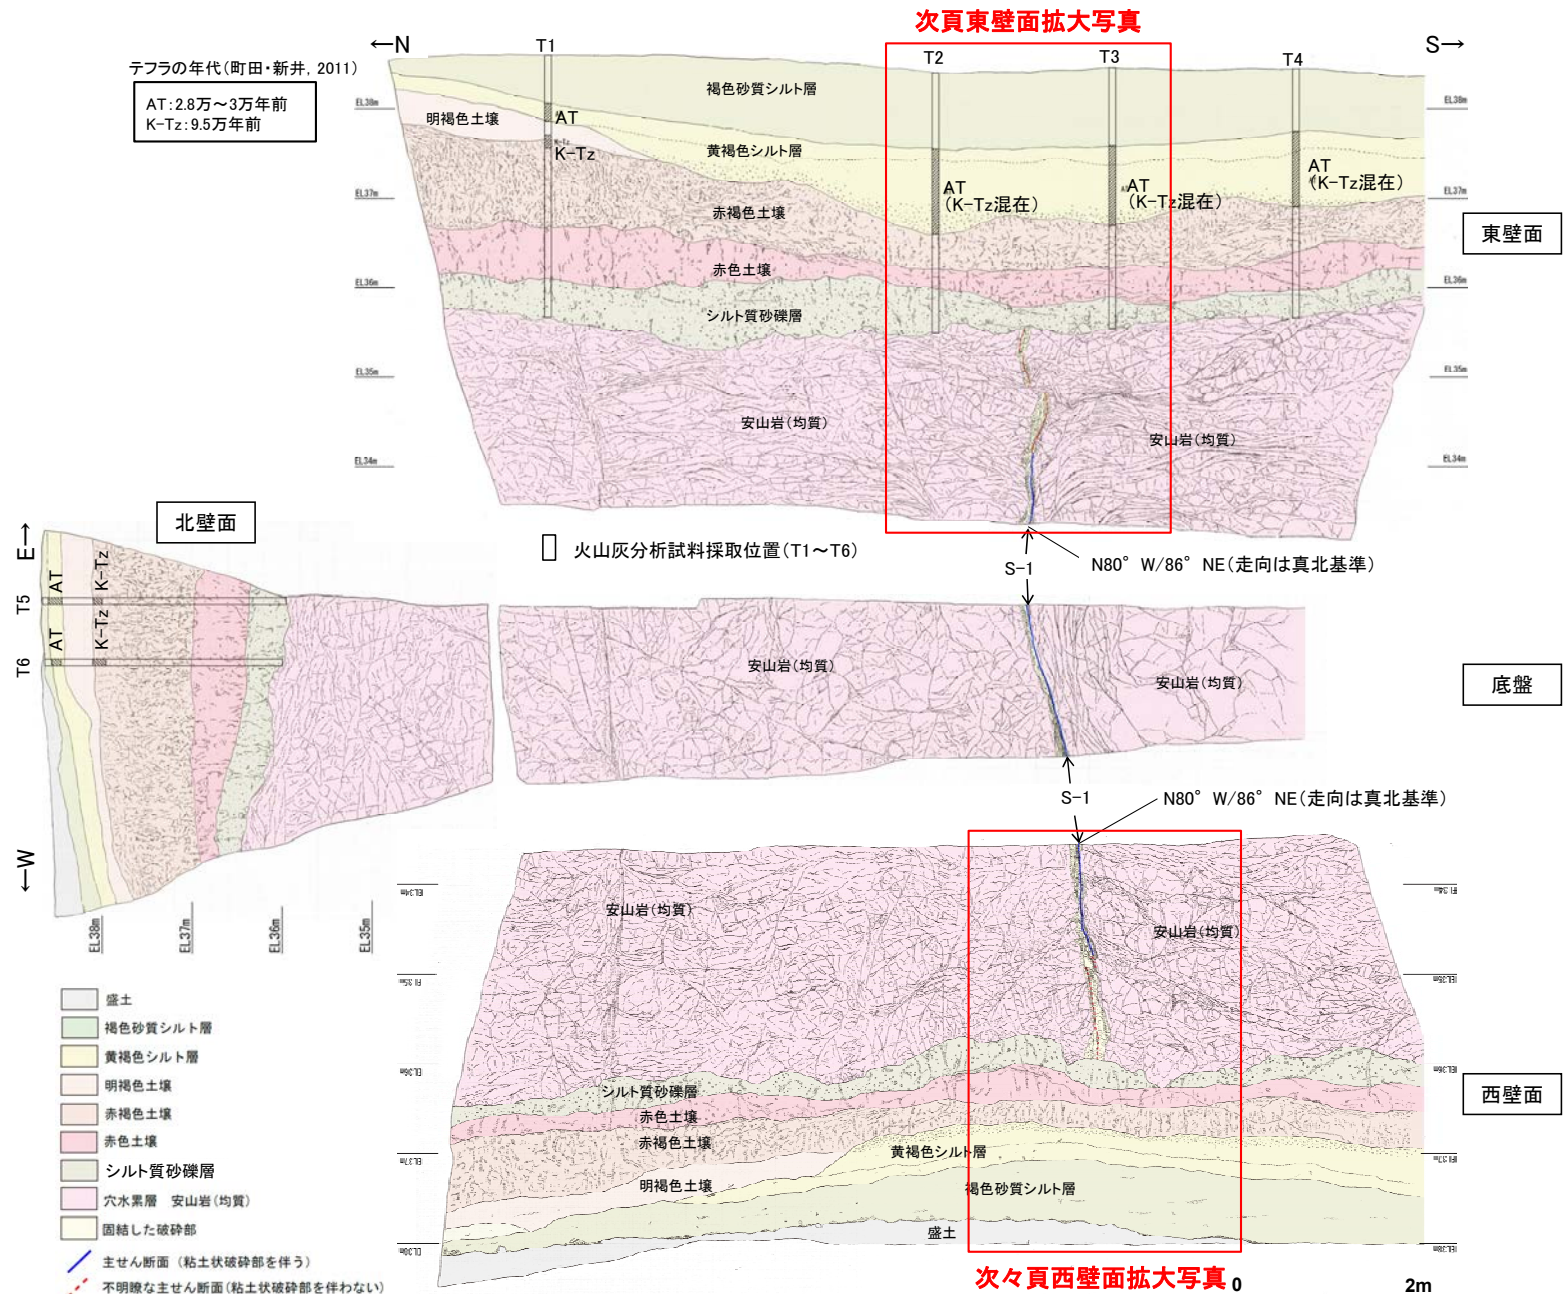
スケッチ(展開図)

- ・S-1は, 走向・傾斜N80° W/86° NE(走向は真北基準)で, 幅20~30cmの固結した破碎部及び幅フィルム状~3.5cmの明灰緑~明灰褐色を呈する粘土状破碎部からなり, 穴水累層の岩盤の上面まで認められる。
- ・S-1は, 基盤直上のシルト質砂礫層に変位・変形を与えていない。

- ・赤色土壌について実施した遊離酸化鉄分析の結果, 能登半島の赤色土壌と同程度である。(P.5.3-1-127参照)
- ・火山灰分析の結果, 明褐色土壌及び赤褐色土壌が分布するT1, T5, T6では, 赤褐色土壌の上部においてK-Tzが認められる。
- ・なお, 黄褐色シルト層においてAT及びK-Tz(β石英リワーク)が認められる※1。

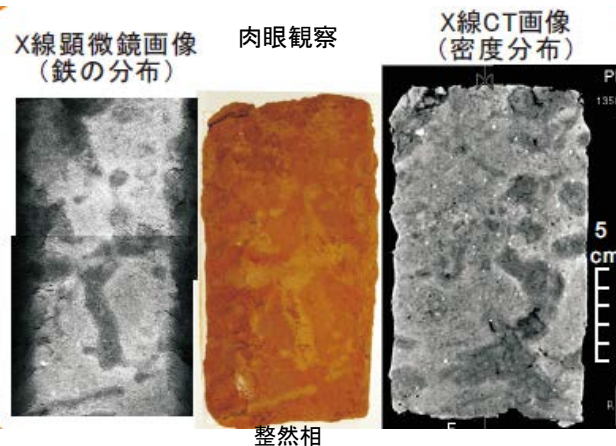
・肉眼観察で斑紋が明瞭。
・鉄の濃集度、密度のコントラストに、斑紋の構造に相当する管状組織が認められる。

➤ 整然相では破片状相に比べて、斑紋が明瞭であり、斑紋構造に相当するように、鉄の濃集度や密度のコントラストが明瞭。

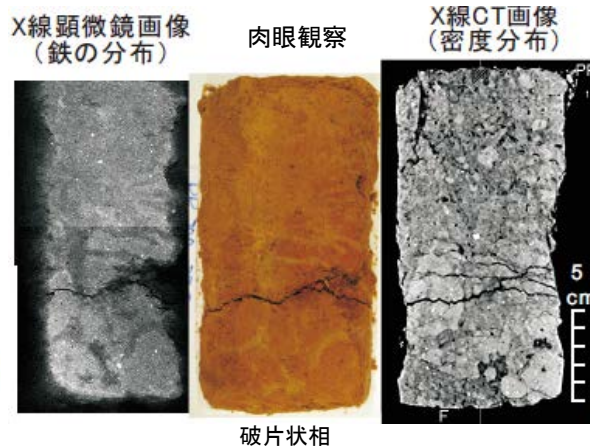
・肉眼観察では、赤色化した小さな塊、パッチが認められる。
・管状組織が壊され、パッチ状の破片になっているのが認められる。

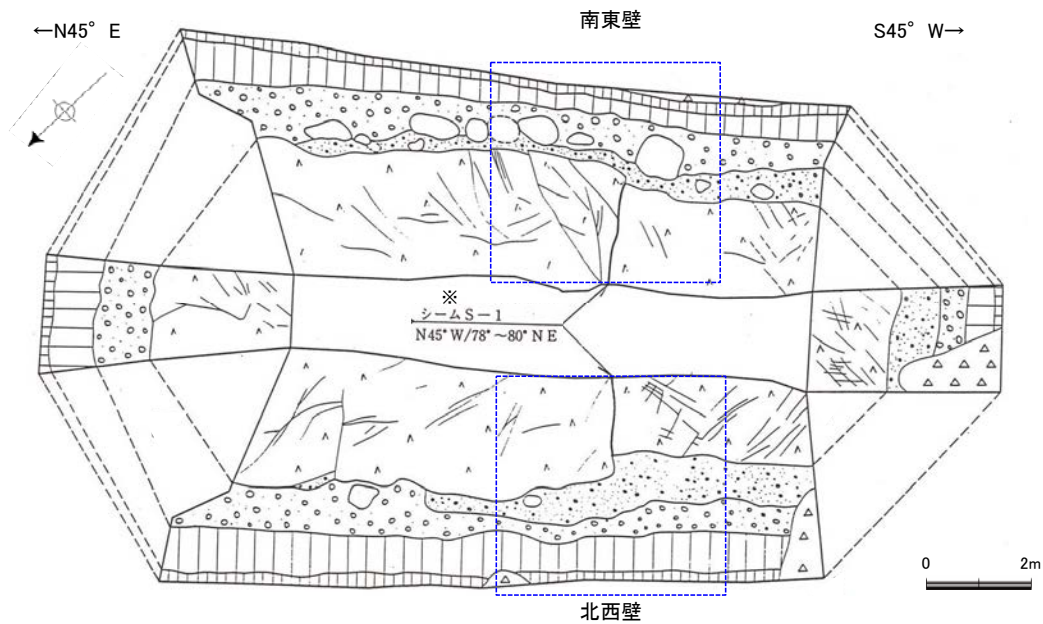
旧Bトレンチ展開図

- 穴水累層の安山岩を中位段丘 I 面を構成する堆積層が不整合に覆う。
- 安山岩中にS-1が認められる。
- 堆積層は下位から、砂礫Ⅱ層、砂礫Ⅰ層、赤色土壌、明褐色土壌の順で構成される。

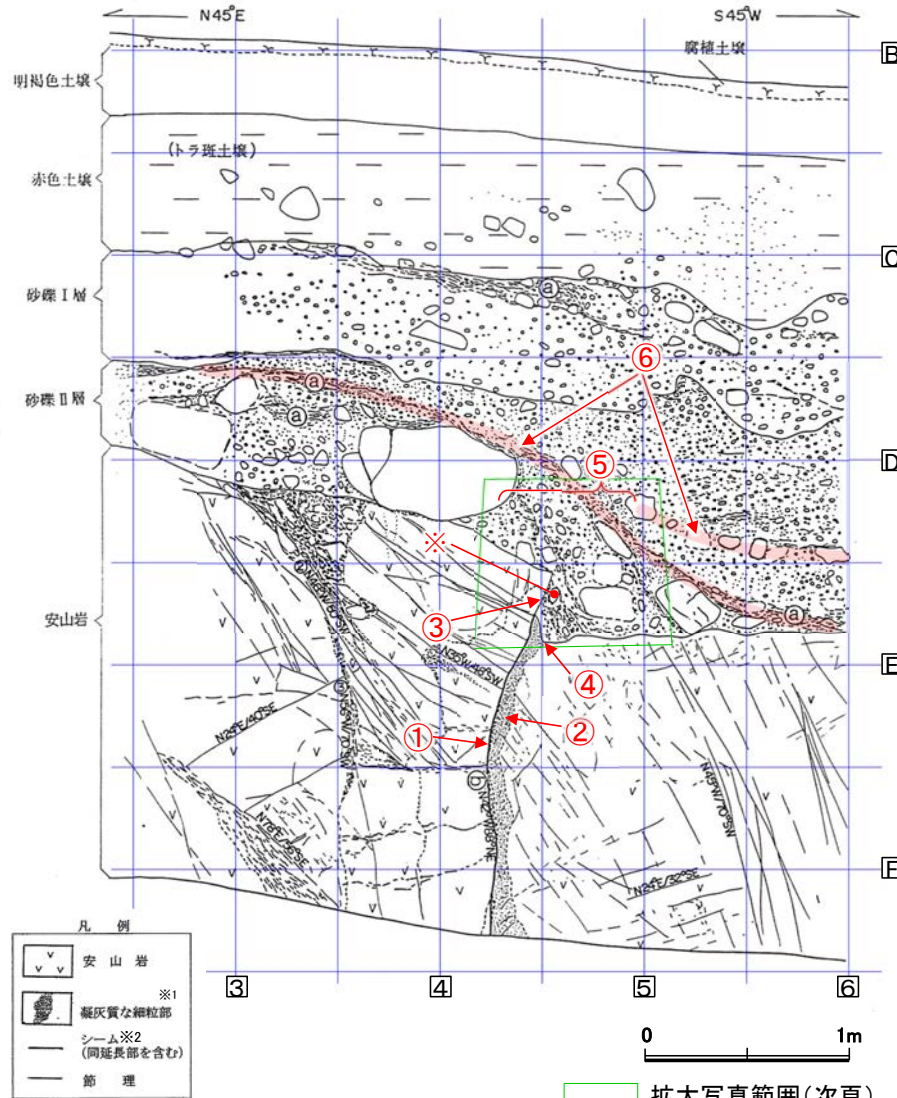
スケッチ 拡大写真範囲(次頁)

① 厚さ2~10cm, 白色軟質物質が水平~網目状に分布する。砂礫II層の上部~下部にかけて及び砂礫I層上部に分布する。

※2 シームS-1
幅フィルム状~1cmの明黄色~赤灰色粘土。走向傾斜N42°W/66°~88°NE。比較的明瞭な面が緩く波曲しながら上方ほど低角となる。面の表面には鏡肌が認められ一部に縦ずれ性条線が刻されている。砂礫II層と岩盤の境界付近では粘土は不明瞭となり鏡肌は断続的となる。岩盤上限面の見掛け上の段差は20cm。

S-1周辺部については上記の詳細スケッチ(原縮尺1/20)を作成しており、壁面全体については展開図(原縮尺1/50)を作成している。(他3断面も同様)

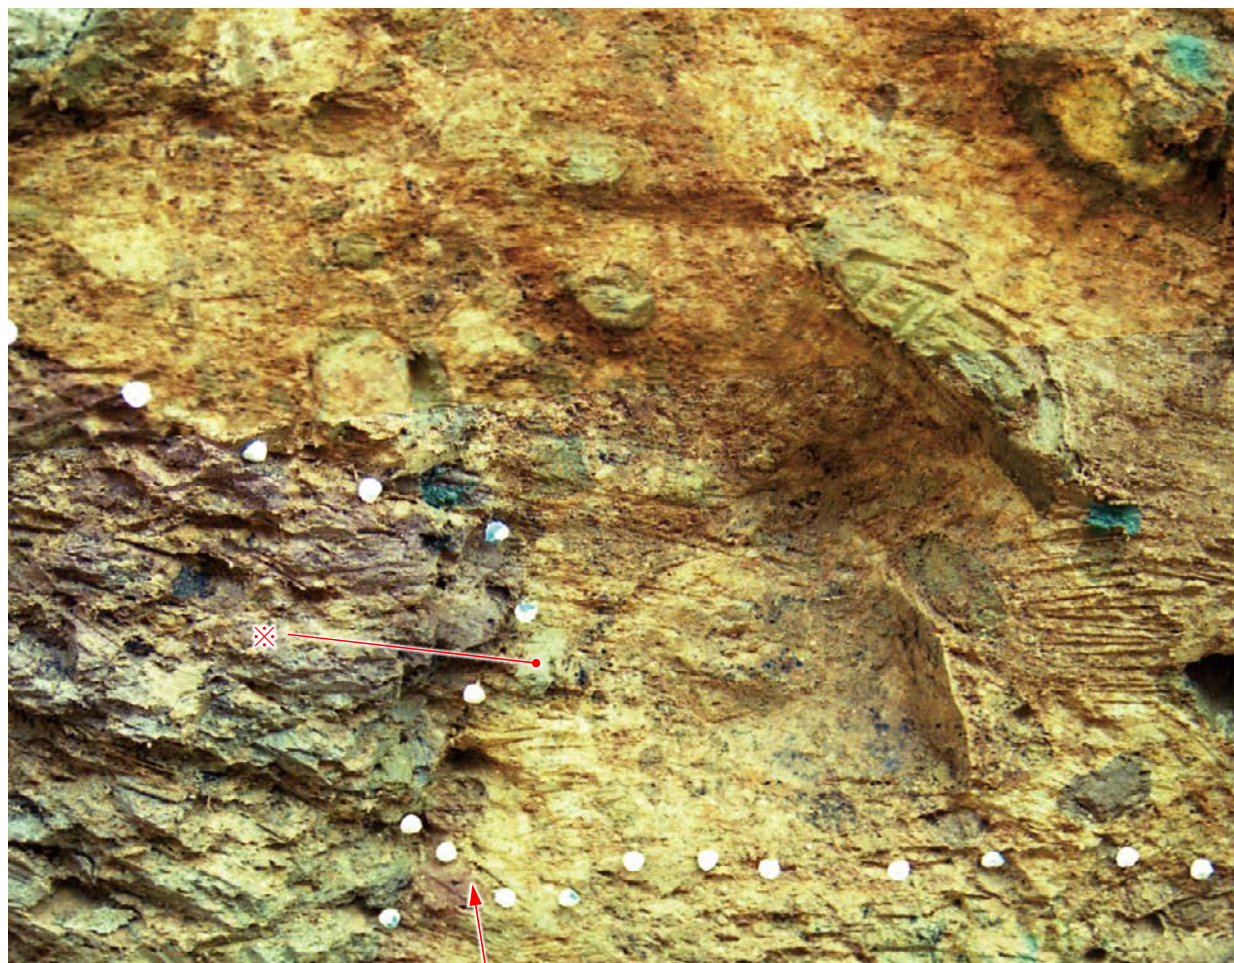
⑤段差部や段差部直上の砂礫II層では、S-1の延長位置や周辺に断層変位を示唆するようなせん断面や地層の擾乱は認められない。

④段差部の基部(段差壁面の最下点)の位置は、S-1より海側に位置し、その下方延長にも断層や割れ目は存在しない。

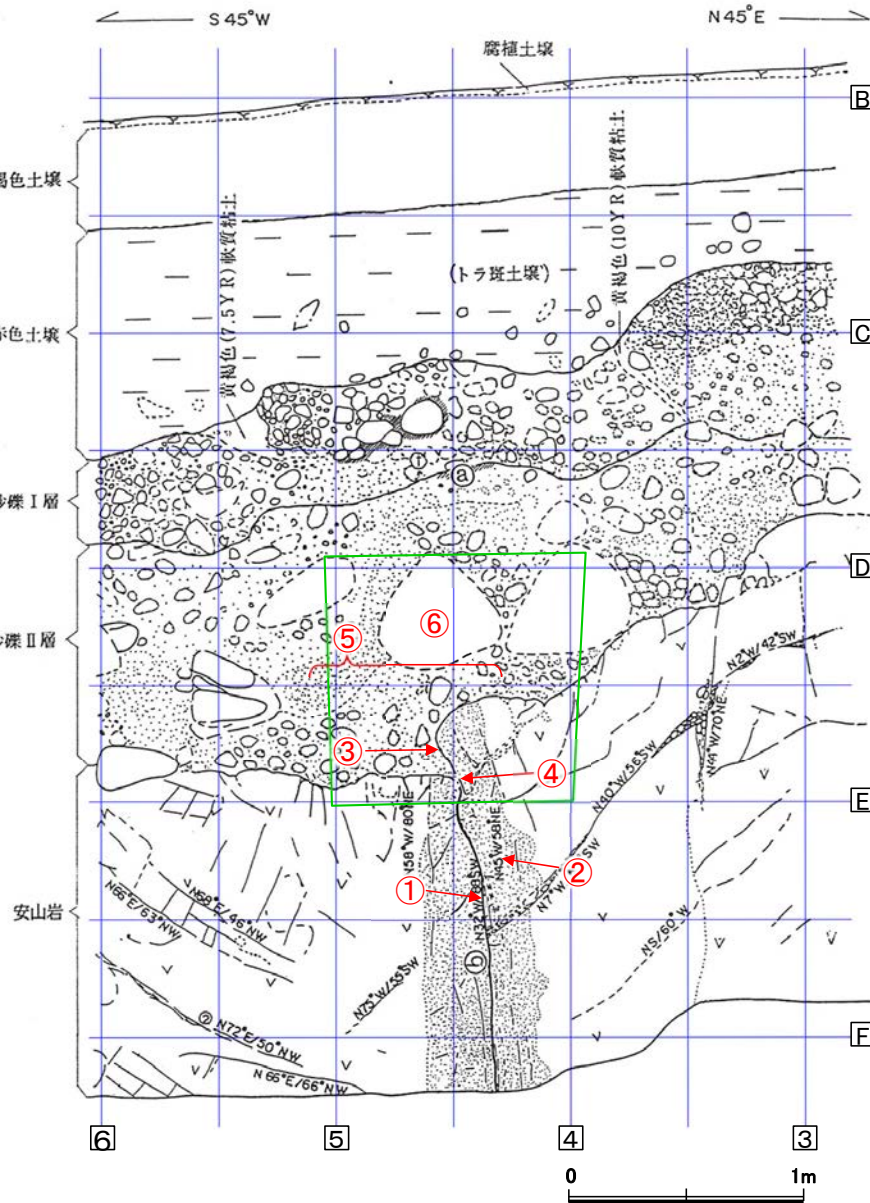
スケッチ

① 厚さ2~8cm, 白色軟質物質が砂礫I層・II層中に局部的に分布する。

※2
② シームS-1
幅フィルム状~1cmの褐灰色~暗黄灰色粘土。走向傾斜N32°W/88°SW。比較的に明瞭な面が連続ないしは一部断続する。面の表面には鏡肌認められ一部に縦すれ性条線が刻されている。砂礫II層と岩盤の境界付近では粘土は不明瞭となり鏡肌は断続的となる。岩盤上限面の見掛け上の段差は20cm。

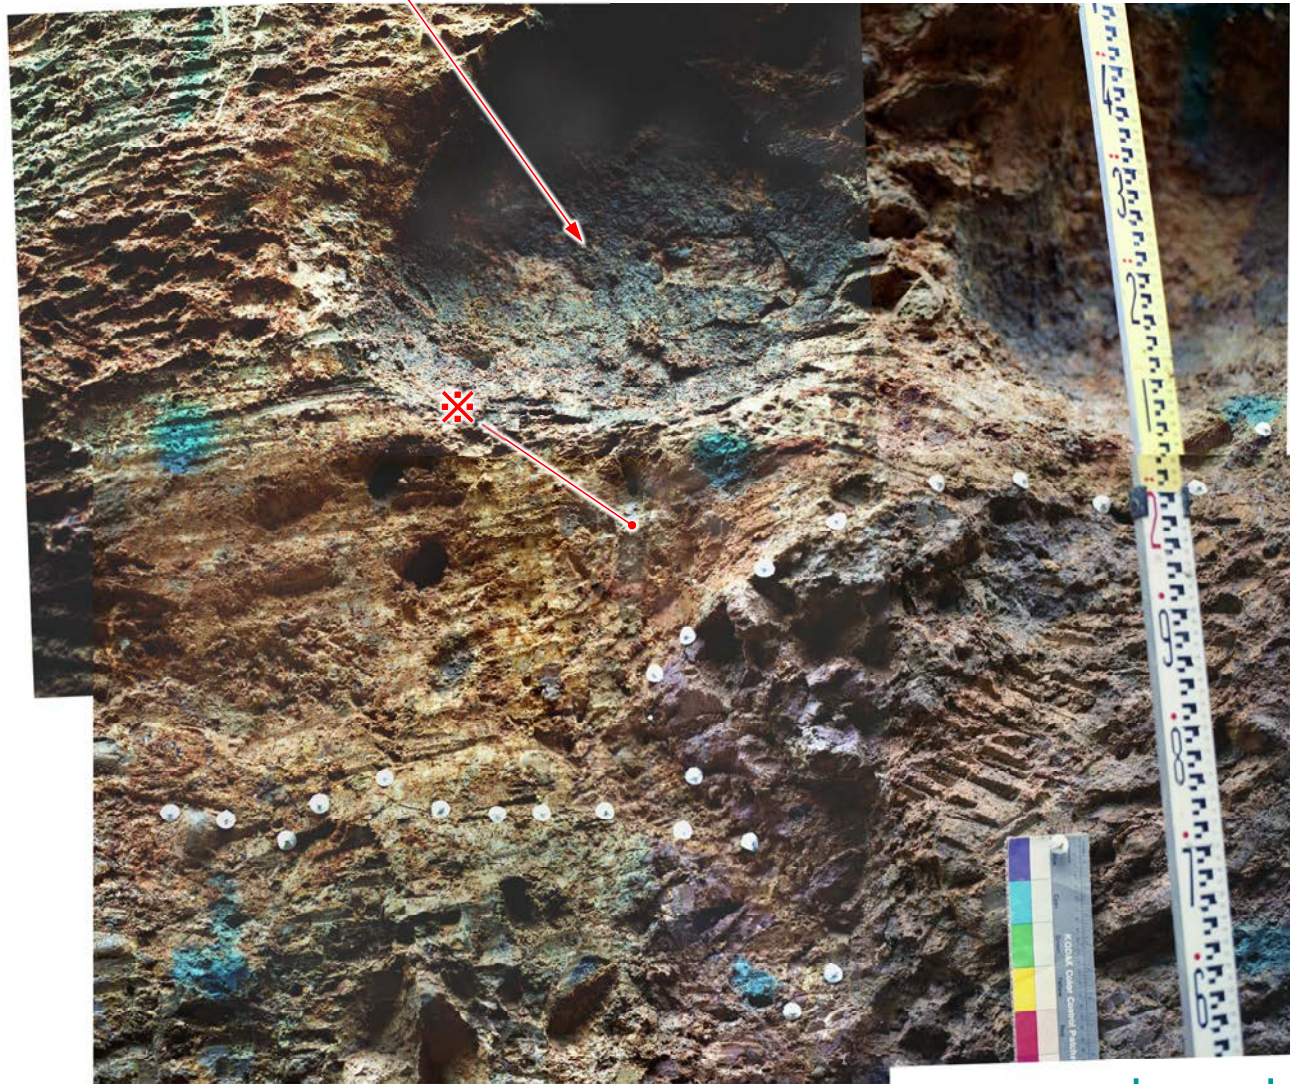
拡大写真

⑥砂礫II層では段差部の凸部直上に巨礫が分布し、これに段差部が断層変位とした場合に想定される凹地側への倒れ込みや回転は認められない。

⑤段差部や段差部直上の砂礫II層では、S-1の延長位置や周辺に断層変位を示唆するようなせん断面や地層の擾乱は認められない。

観察結果
岩盤部	<p>①幅フィルム状～1cmの褐灰色～暗黄灰色粘土が分布する。</p> <p>②主せん断面に沿って凝灰質な細粒部が分布する。</p>
段差部	<p>③段差部において、S-1上方延長位置の岩盤(凝灰質な細粒部)と砂礫II層の境界に沿って粘土(断層ガウジ)は分布しない。また、同境界はS-1延長位置より海側に張り出し、湾曲した形状を示す。</p> <p>④段差部直下の岩盤中ではS-1は不明瞭となる。</p>
堆積物	<p>⑤段差部や段差部直上の砂礫II層では、S-1の延長位置や周辺に断層変位を示唆するようなせん断面や地層の擾乱は認められない。</p> <p>⑥砂礫II層では段差部の凸部直上に巨礫が分布し、これに段差部が断層変位とした場合に想定される凹地側への倒れ込みや回転は認められない。</p> <p>※拡大写真において、段差部と上記巨礫間に、矩形を呈する様に映る礫については、調査鎌での削り痕(礫芯部を確認)によるものである。</p>
