# 5.3.2(4) S-1 旧A・Bトレンチ ー旧Bトレンチ北西壁面の詳細観察①ー

## 5.3.2(4) S-1 旧A・Bトレンチ ー壁面の詳細観察(まとめ)ー

## 5.3.2(4) S-1 旧A・Bトレンチ ー断層変位を受けた堆積物の変位・変形の出現形態ー

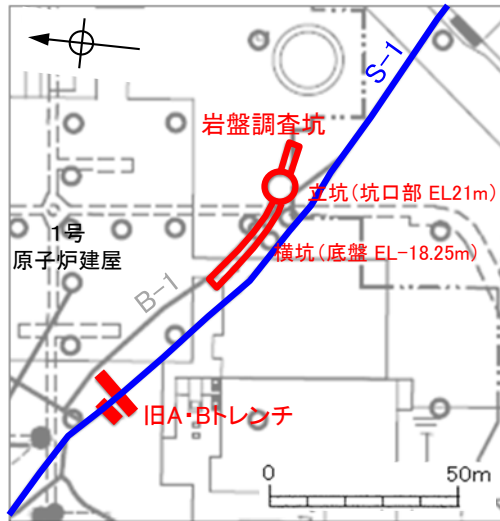
断層はEL-4.7mで示す。  
位置図

○旧A・Bトレンチに近接した位置にある岩盤調査坑において、S-1に沿って分布する凝灰質な細粒部の硬度を定量的に測定するために、針貫入試験を行った結果、周辺の凝灰角礫岩と同程度の値を示しており、敷地の穴水累層の安山岩(角礫質)や凝灰角礫岩と同程度の硬度を有している。

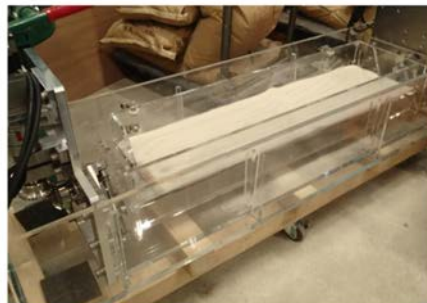
装置：アクリル製土槽（2種類）（図-3）  
 地盤材料：砂（8号珪砂），礫（3号砂利，1号砂利）  
 礫層配合：8号珪砂：3号砂利：1号砂利=15：2：3（重量比）  
 層厚：約40～50mm  
 湿潤状態：乾燥状態<sup>1)</sup>，湿潤状態（含水比約26%），浸水状態（図-4）  
 断層運動：逆断層運動（傾斜角=60°，75°）  
 変位速度：0.01mm/s（鉛直成分）  
 撮影：変位量2mm毎にX線CTで撮影

図-3 断層模型実験に用いたアクリル製の土槽（写真は水中用）

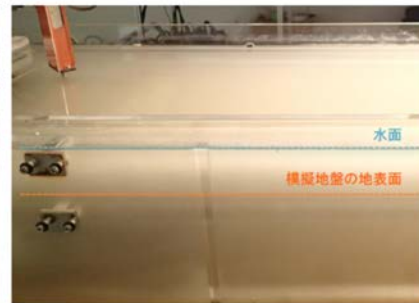
図-4 土槽を浸水させることで水中の未固結堆積物を模擬

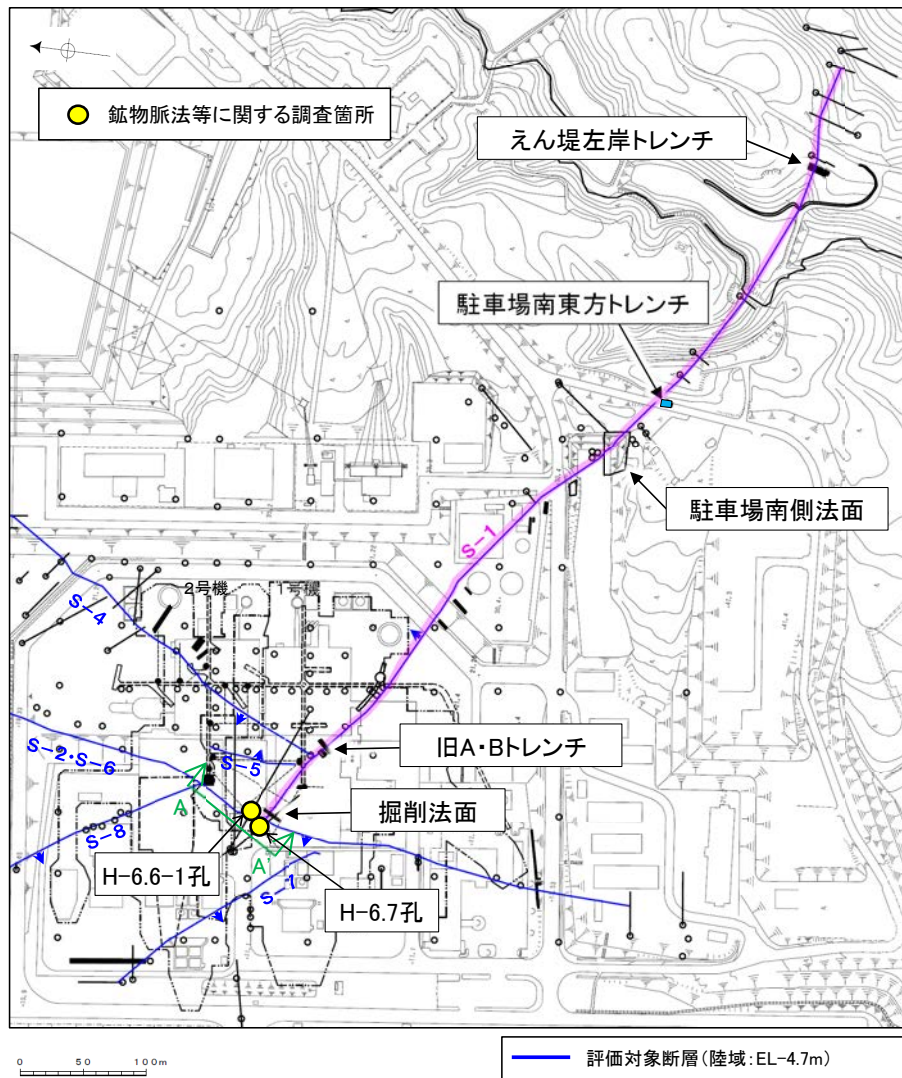
- 有識者会合は、S-1の南東部については後期更新世以降の活動はないと評価しているが、旧A・Bトレンチ既往スケッチ及び写真等の情報から、S-1の北西部については、後期更新世以降に、北東側隆起の逆断層活動により変位したと解釈するのが合理的であると評価している。
- 有識者会合によれば、**上記評価は、限られた資料やデータに基づいて行われており、より正確・確実な評価にするためには、「今後の課題」に示すデータ等の拡充が必要**としていることから、「今後の課題」を踏まえ、旧A・Bトレンチ地下延長部において、**鉱物脈法による評価**を実施した。
- 仮にS-1北西部が北東側隆起の逆断層活動により変位したとした場合、地下延長部のS-1も同センスの変位が生じているはずであるが、**鉱物脈法による評価の結果、粘土鉱物(I/S混合層)が最新面を横断して分布し、最新面が不連続になっており、不連続箇所の粘土鉱物(I/S混合層)に変位・変形は認められない。**
- したがって、S-1の北西部についても、後期更新世以降の活動はないと判断される。

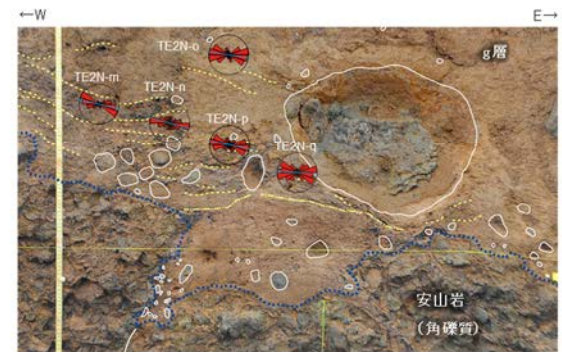
17試料中15試料で、有意確率5%未満であり、礫等の長軸方向に定向性が認められる。

礫の長軸の東傾斜が認められる箇所(有識者会合による)

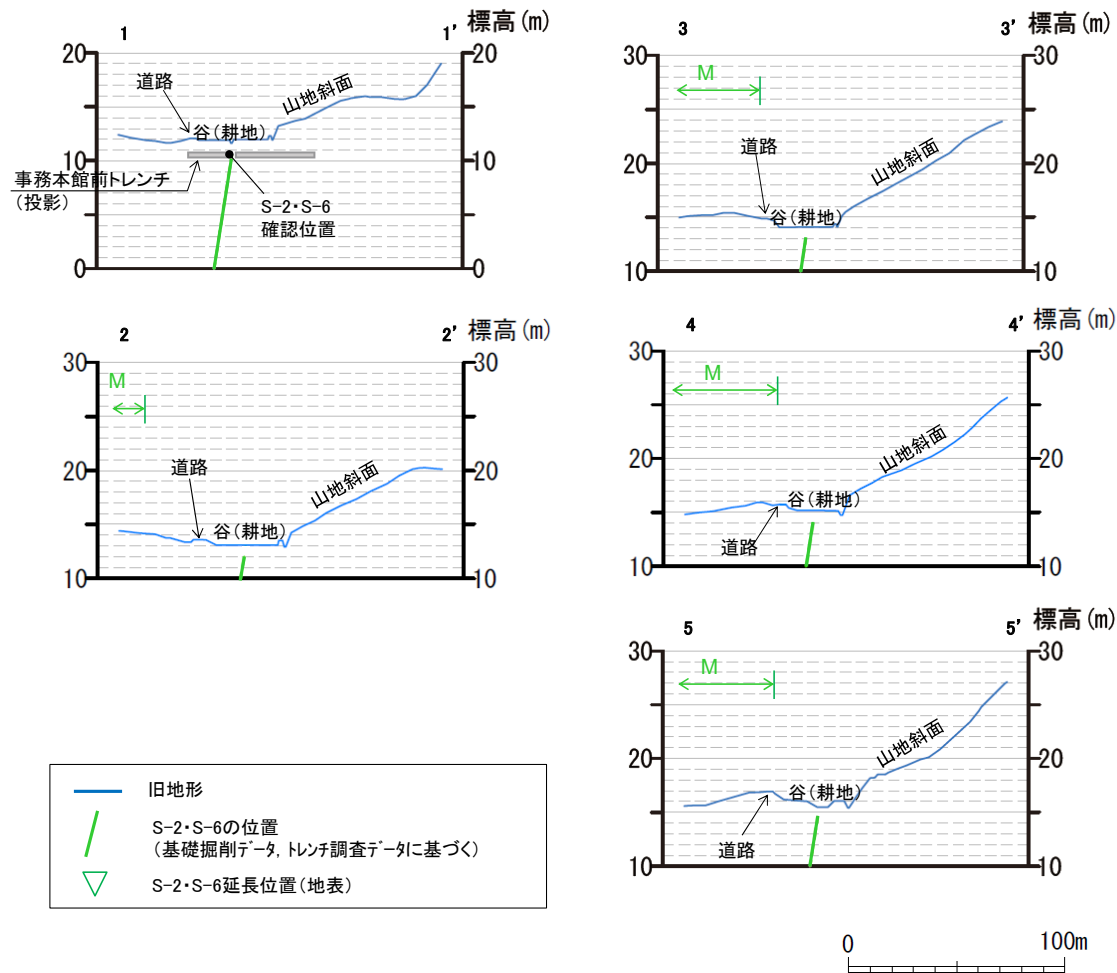
地形断面図(H:V=1:5)

S-2・S-6周辺の地形	・S-2・S-6周辺には、谷が認められる。
地質データ	・1号機基礎掘削データ及び事務本館前トレンチ調査の結果によれば、S-2・S-6以外に断層等の構造は認められない(1-1'断面)。
考察	➢ 「地質」データを踏まえると、S-2・S-6周辺に認められる谷はS-2・S-6周辺が相対的弱部となり差別侵食を受けて形成されたものと推定される。

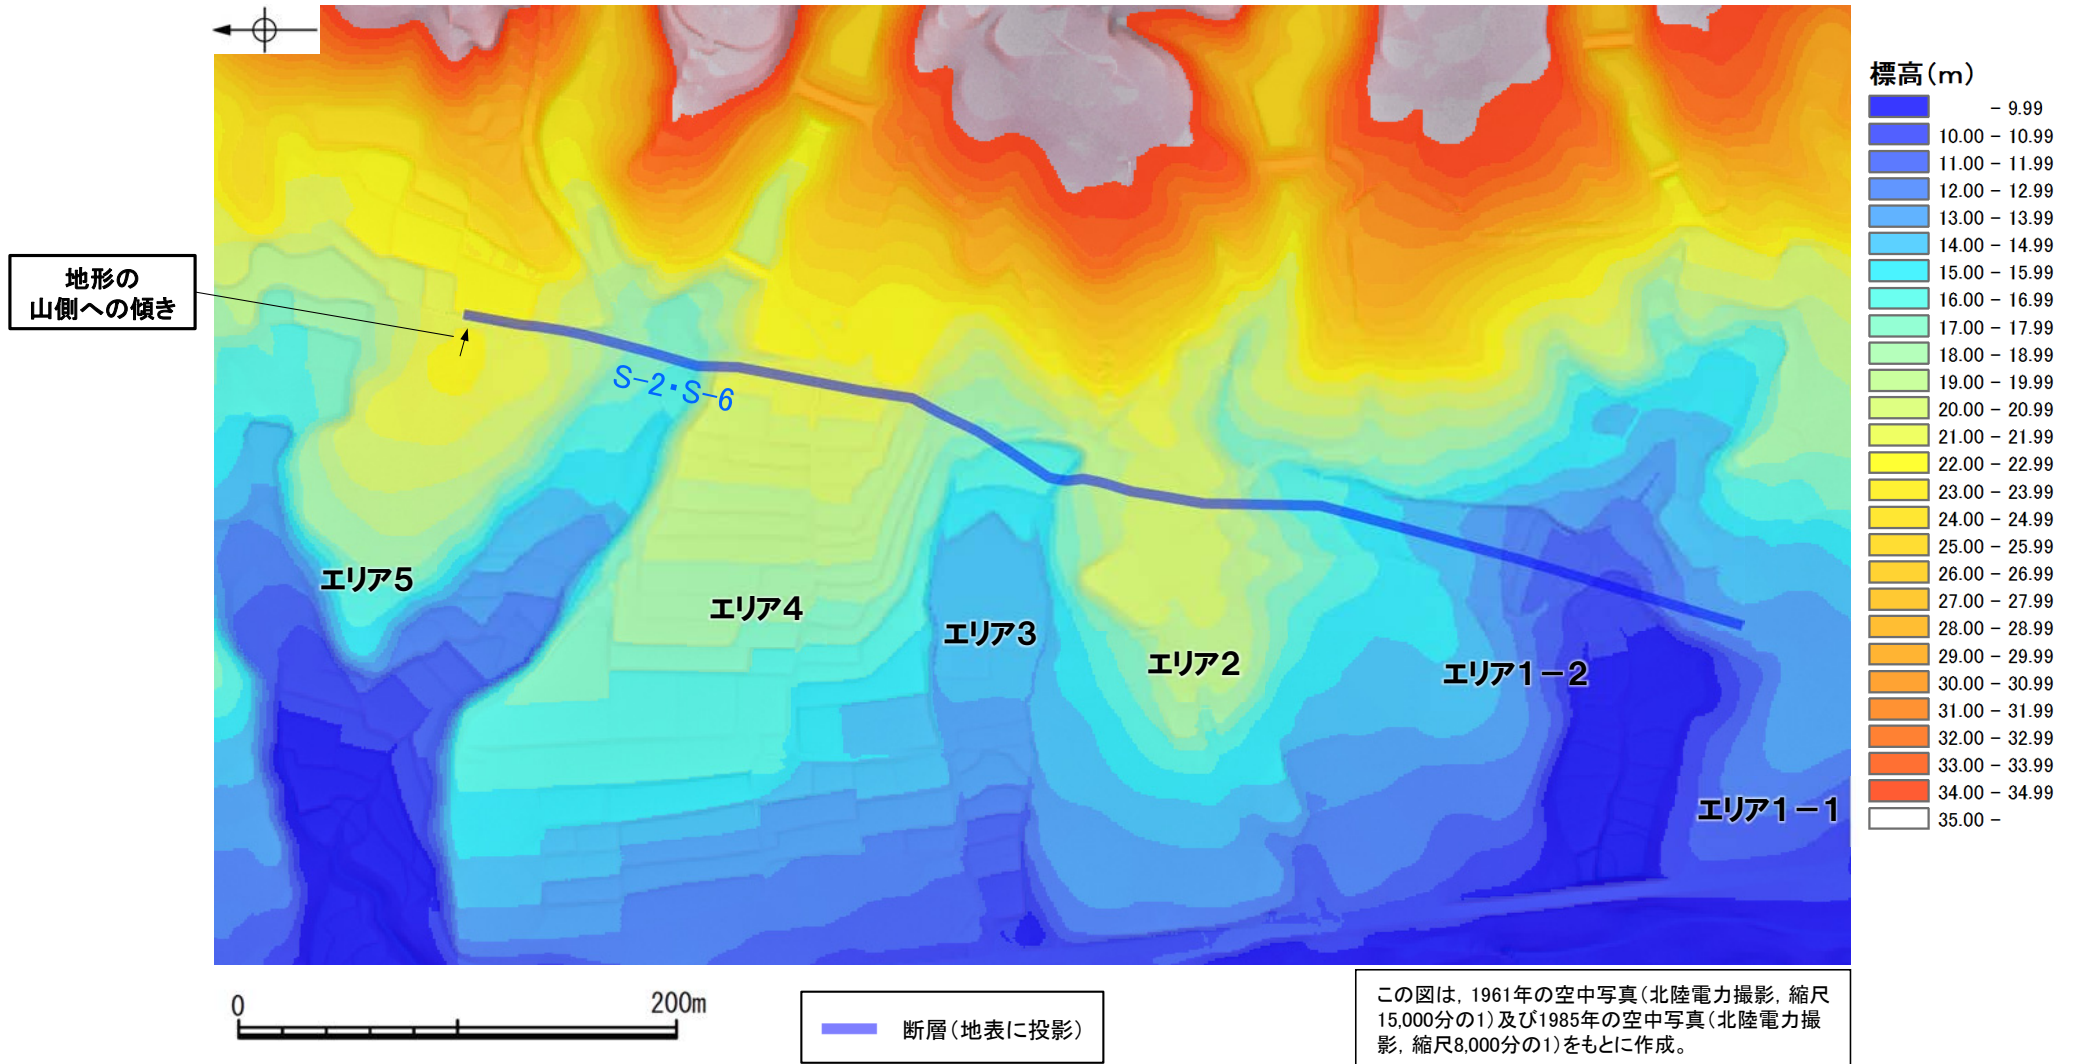
【S-2・S-6付近の地形】

○S-2・S-6の海側(西側)の地形が山側に傾くのは、エリア5の局所的な範囲に限られ、その他のエリアでは山側への傾きは認められず、S-2・S-6に沿った全線で海側(西側)の地形の系統的な山側への傾きがないことを確認した。

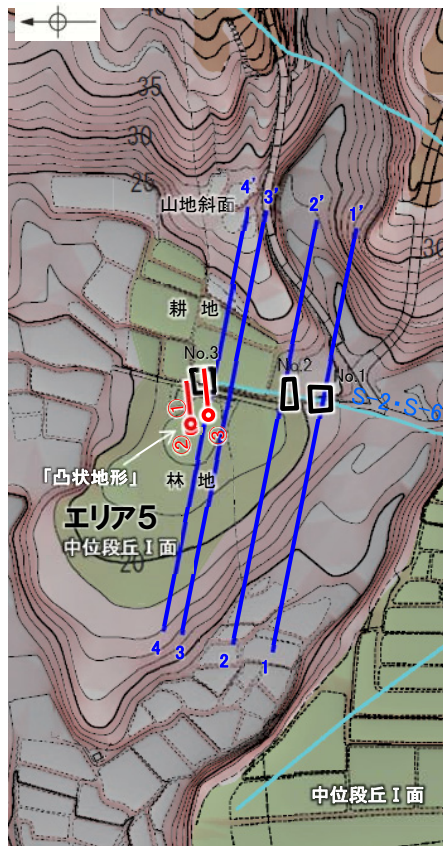
位置図(エリア5)

○有識者会合は、S-2・S-6北部(エリア5)において、地形、岩盤上面ともにS-2・S-6付近より海側(西側)の方が高くなることを指摘している。  
 ○凸部の頂部付近から3本のボーリング調査を実施した結果、西側を隆起させるような断層は認められない(次頁)。  
 ○また、「凸状地形」の頂部付近には、相対的に堅硬である安山岩(均質)が周辺よりもやや優勢に分布している(P.642, 643)ことから、「凸状地形」は、波蝕台形成時における岩盤上面の起伏を反映した局所的なものと推定される(P.644, 645)。

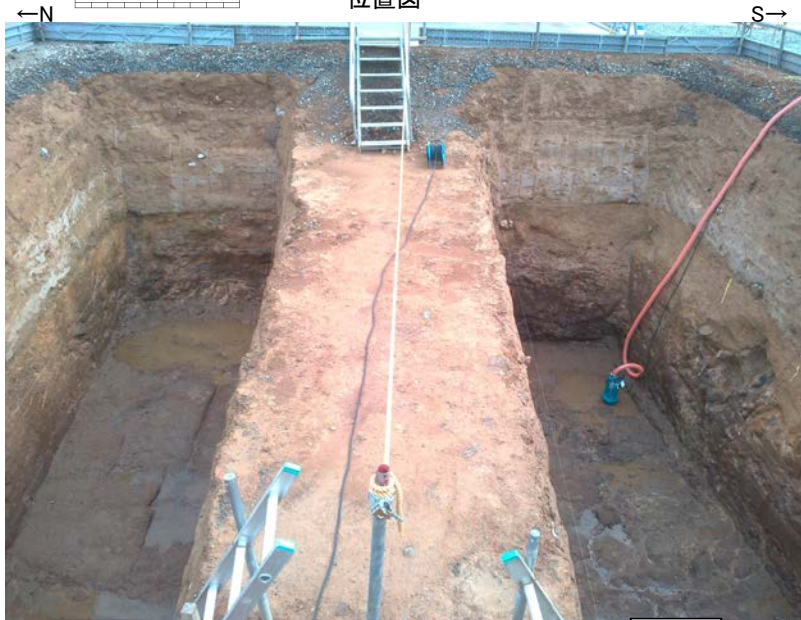
トレンチ状況写真(西側から撮影)

○「凸状地形」の頂部付近にあるNo.3トレンチには断層は認められない。

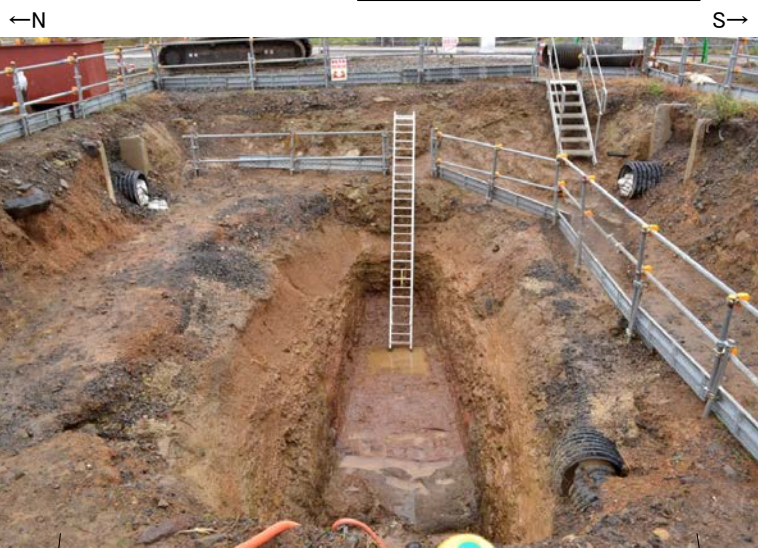
トレンチ全景写真(西側から撮影)

- 基盤直上の堆積物の堆積年代は約12～13万年前より新しいものの、S-2・S-6はこの堆積物に変位・変形を与えていない。

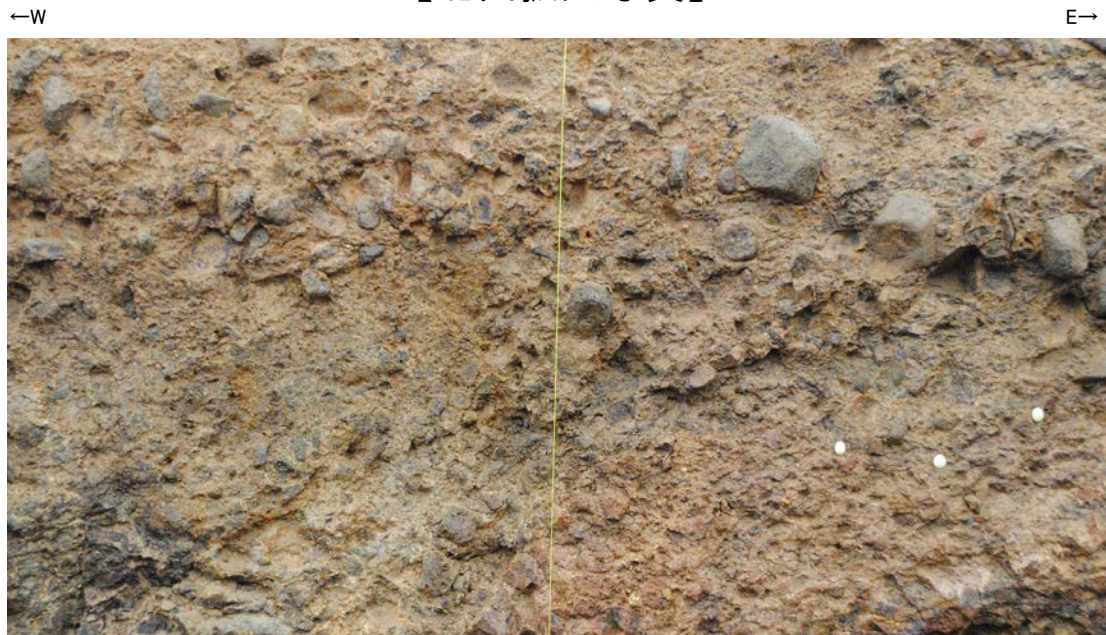
北面調査箇所 拡大写真

- ・西側の安山岩(均質)と東側の安山岩(角礫質)の境界に位置する。
- ・走向・傾斜 N14° E~N14° W/68° NW~78° SW(走向は真北基準)で、幅1~15cmの固結した破砕部及び幅フィルム状~3mmの黄灰色を呈する粘土状破砕部からなる。

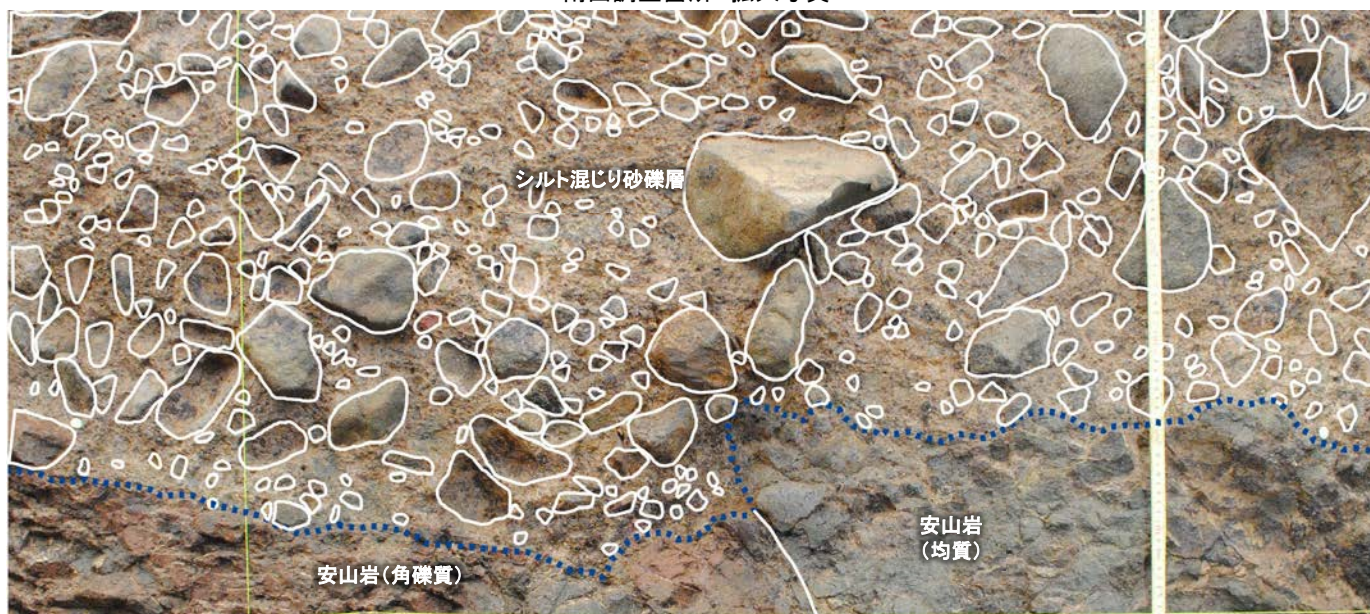
南面調査箇所 拡大写真

・岩盤直上を覆うシルト混じり砂礫層基底には段差が認められるものの、礫の定向配列は認められない。  
 ・S-2・S-6直上のシルト混じり砂礫層中には、せん断面は認められない。  
 ・S-2・S-6上部に認められる段差を断層運動に伴う段差として考えた場合、相対的に東落ちとなるものの、S-2・S-6の北方延長である北面では東落ちの段差形状は認められない\*。

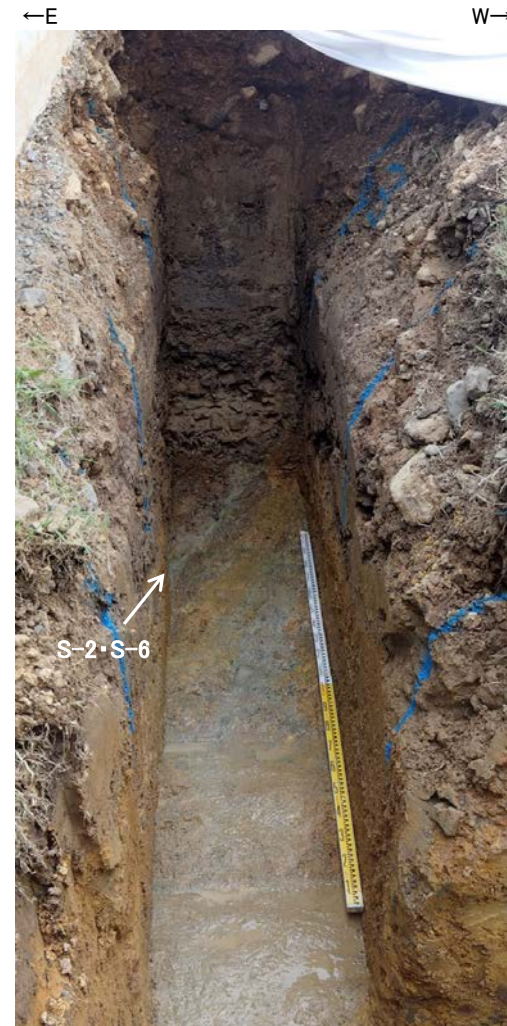
写真

- ・ 南東側の安山岩(角礫質)と北西側の凝灰角礫岩の境界に位置する。
- ・ 走向・傾斜N12° E/70° NW(走向は真北基準)で、幅15～25cmの固結した破砕部及び幅フィルム状～5cmの灰色～灰白色を呈する粘土状破砕部からなる。

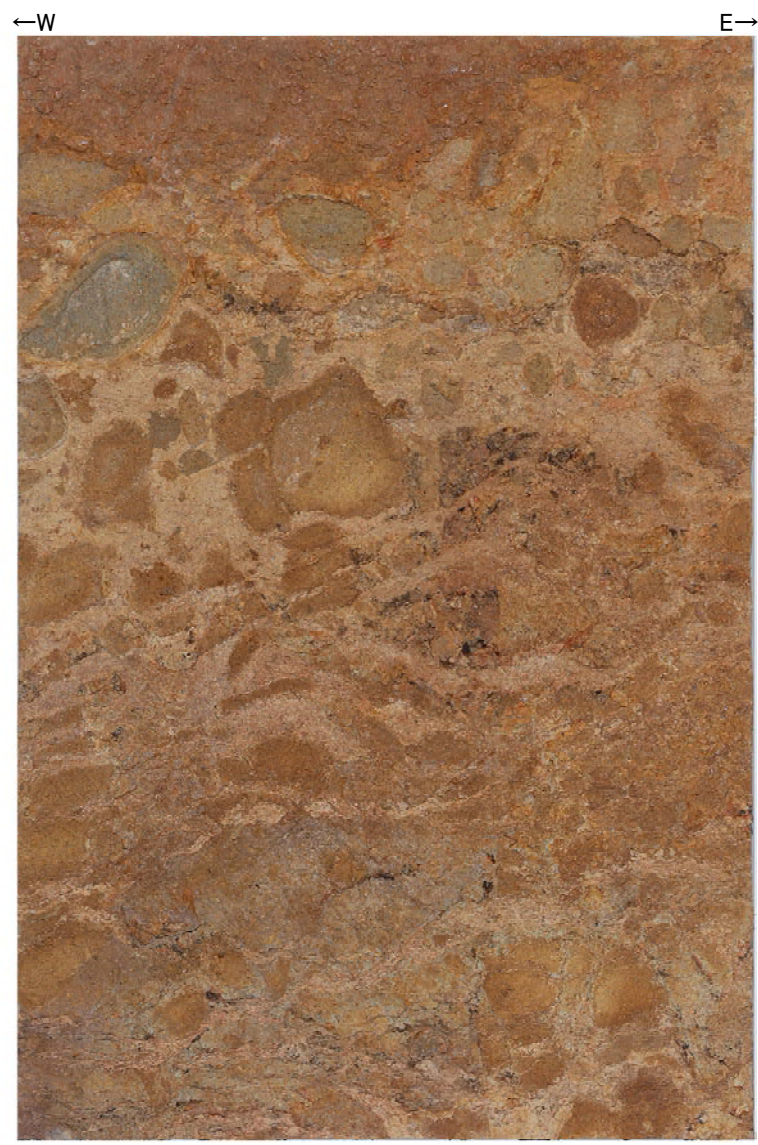
はぎとり試料写真(左右反転)

### 【はぎとり調査結果(旧北面)】

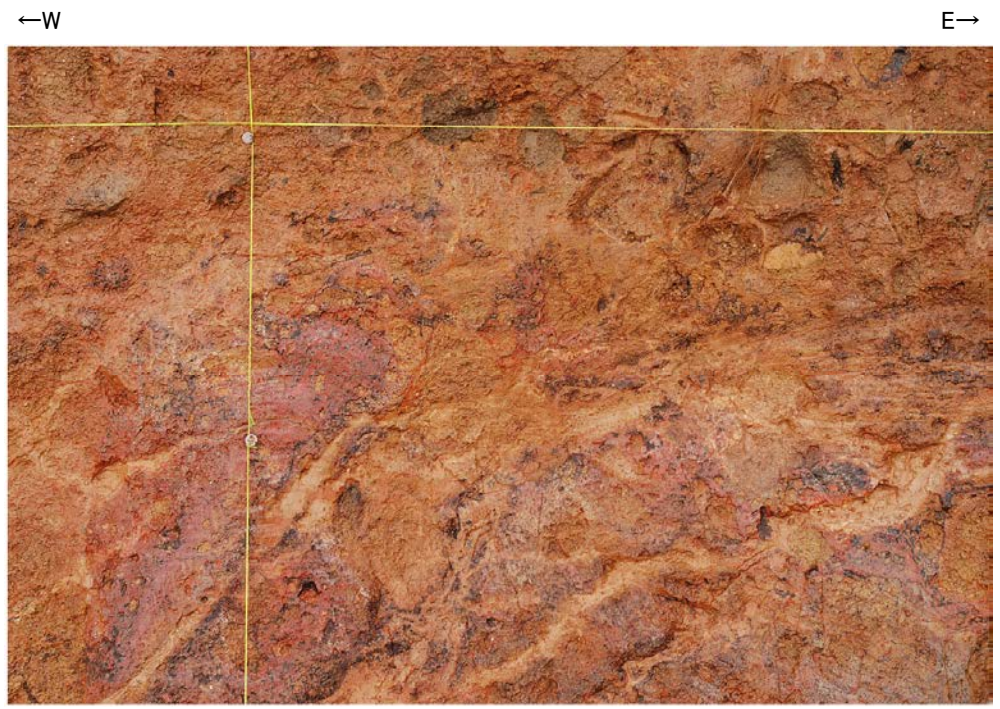
新北面 拡大写真

- ・走向傾斜N48E/66NWを示し、せん断面に沿って固結した粘土・砂状破碎部が幅0.5~2.5cmで分布する。法面の中部では、「ミ型」に雁行する。
- ・せん断面は下部で明瞭であり、黒色の皮膜が沈着している。一方、上部では不明瞭である。
- ・固結した粘土・砂状破碎部は灰~赤褐色を呈し、流理状の構造を伴う。

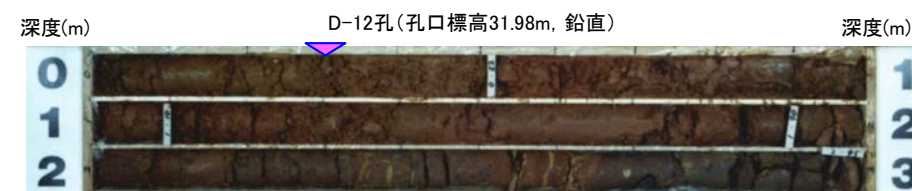
コア写真(D-12孔 深度0~3m)  
岩盤(深度0.30m~)の上位には表土のみ認められる

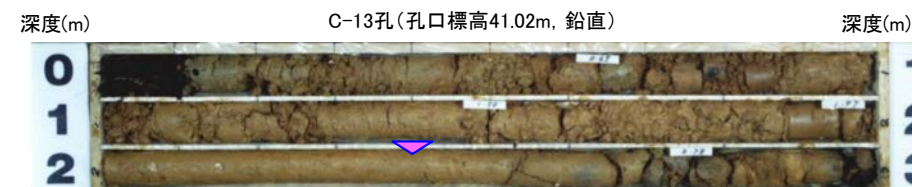
コア写真(C-13孔 深度0~3m)  
岩盤(深度2.40m~)の上位に堆積物(シルト)が認められる

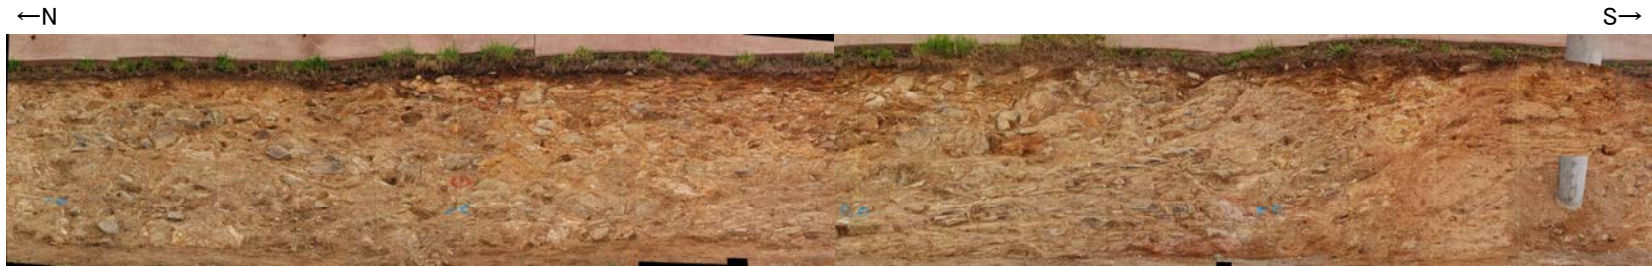
写真(35m盤法面)

**H I a段丘堆積物**  
 基質は細～中粒砂からなり、にぶい黄褐色～明褐色(10YR5/3～7.5YR5/6)を呈する砂礫層。径3～35cmの安山岩礫を40～60%以上含み、礫同士が接した礫支持構造が認められる。垂円～垂角礫を主体とし、円礫も混じる。礫は半クサリ礫化している。基質は良く締まっており、指圧であとが残らない。褐～黒色の斑紋の沈着によって、一部は半固結している。

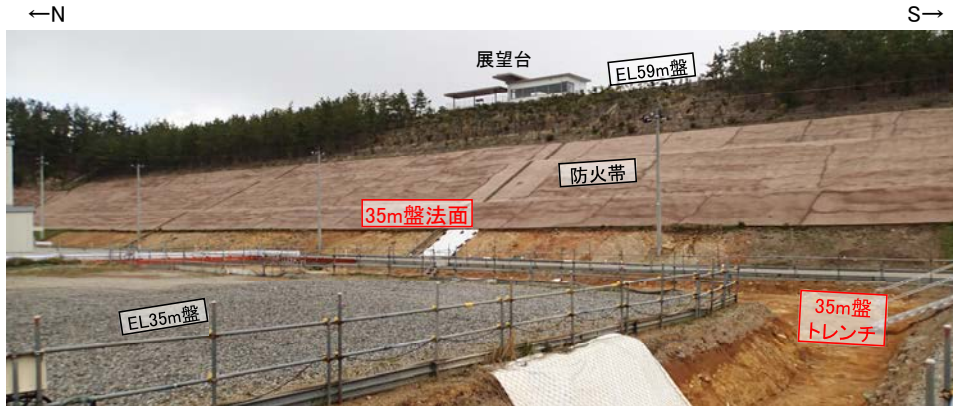
35m盤法面及び35m盤トレンチ 全景写真

35m盤法面	35m盤トレンチ
基質	粒径	細粒砂主体	シルト質細粒砂
	色調	黄褐～明褐色 (10YR5/3～7.5YR5/6)	黄褐～明褐色 (10YR5/8～7.5YR5/8)
	締まりの程度	良く締まっている (平均硬度指数 32.9mm)	良く締まっている (平均硬度指数 30.9mm)
礫	礫径	3～35cm	5～20cm
	礫種	安山岩	安山岩
	礫の形状	亜円～亜角礫主体で 円礫も混じる (平均真円度 0.789)	亜円～亜角礫主体で 円礫も混じる (平均真円度 0.785)
	礫率	40～60%	25～50%
	風化の程度	半クサリ礫化している (未風化礫0%, 半クサリ礫67%, クサリ礫33%)	半クサリ礫化している (未風化礫0%, 半クサリ礫79%, クサリ礫21%)
