中部電力

浜岡原子力発電所
基準津波の策定のうち
歴史記録及び津波堆積物に関する調査について
(コメント回答)

2022年4月21日

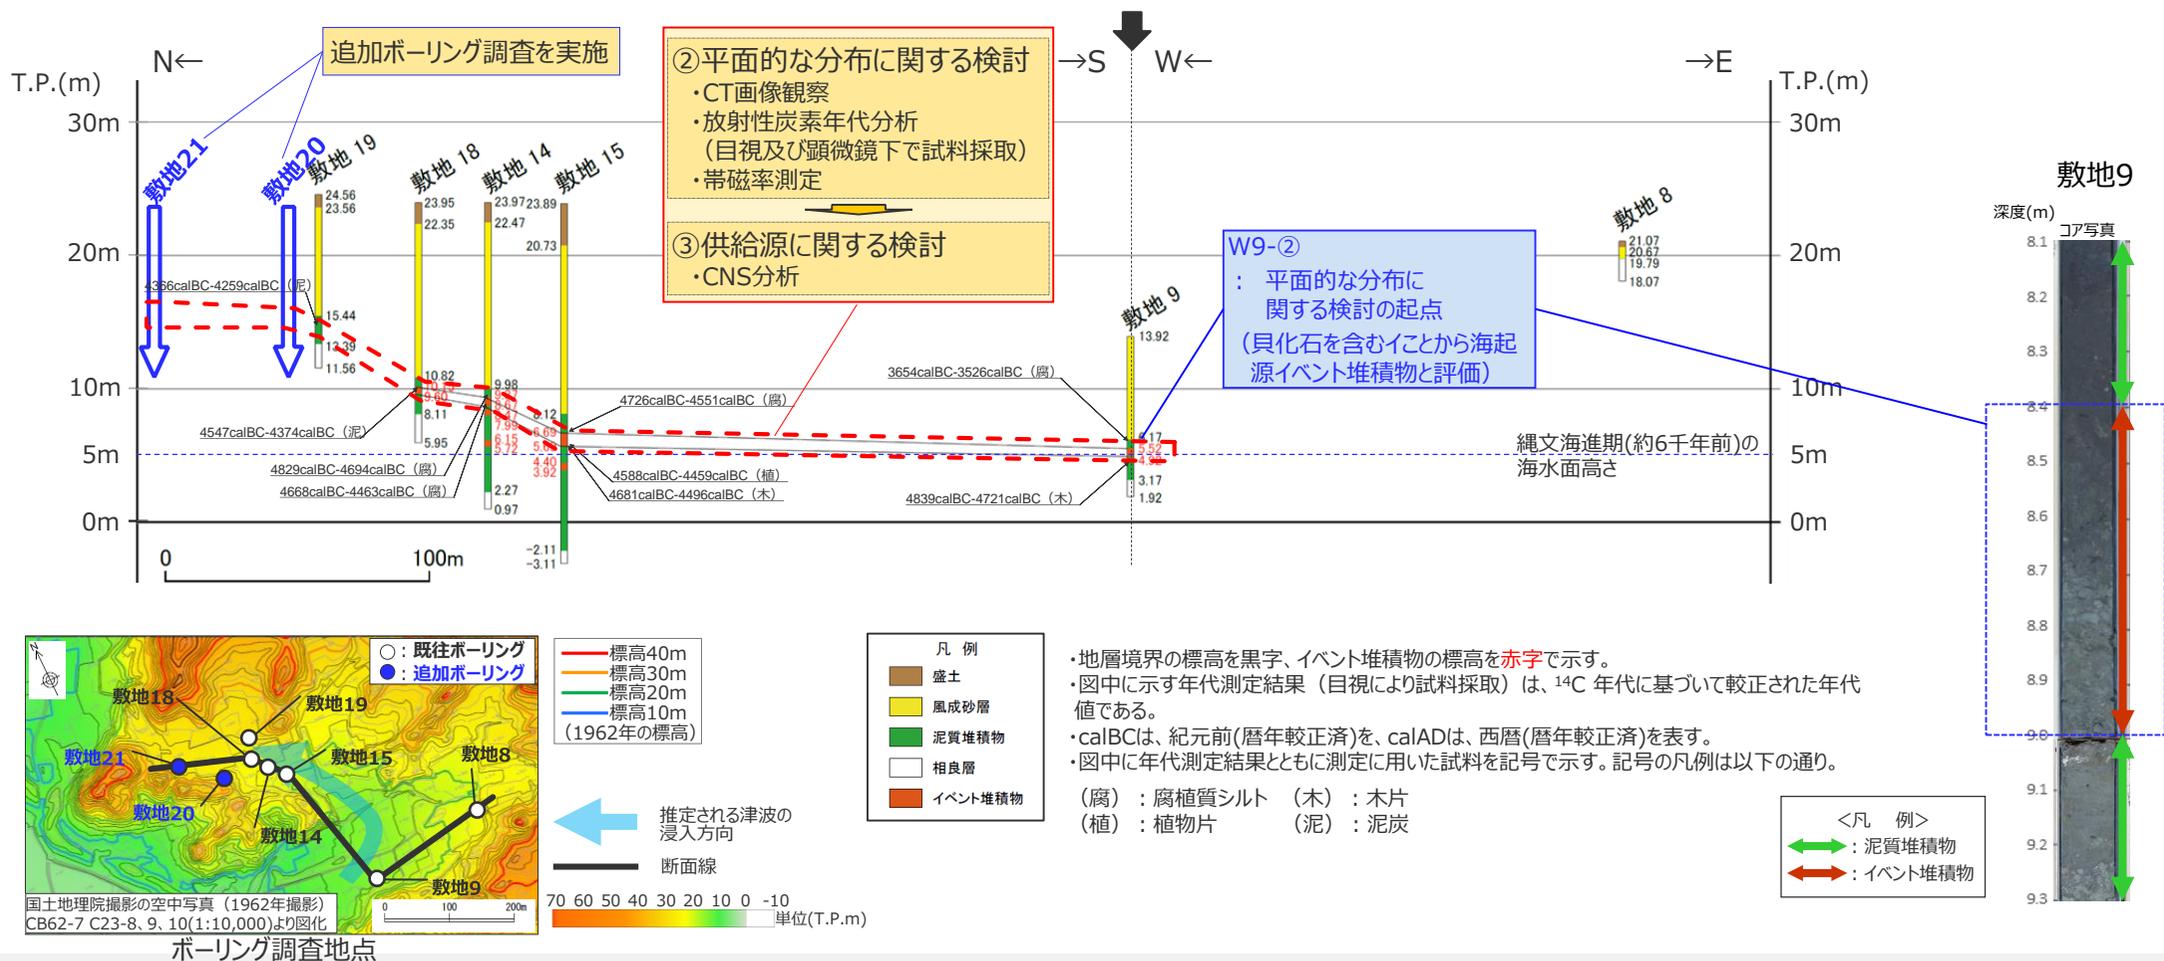
津波堆積物に関する敷地の詳細調査（敷地西側の調査分析）

- 敷地西側について、敷地9、15、14、18で確認したイベント堆積物等を対象として、追加ボーリング調査及び詳細分析を行い、②平面的な分布、③供給源を検討した。
- ②平面的な分布に関する検討では、追加ボーリング調査を敷地20、21地点で実施し、谷の縦横断方向にイベント堆積物の分布を評価するとともに、貝化石を含み海起源イベント堆積物と評価できるイベント堆積物W9-②を検討の起点として、イベント堆積物のボーリングコアのCT画像観察、放射性炭素年代分析（目視及び顕微鏡下で試料採取）等を実施して、海起源イベント堆積物の連続性を評価した。
- ③供給源に関する検討では、コア観察により円礫や貝化石等の有無により海起源イベント堆積物を評価するとともに、円礫や貝化石等が無いと判断されるものについては、CNS分析により海起源イベント堆積物を評価した。

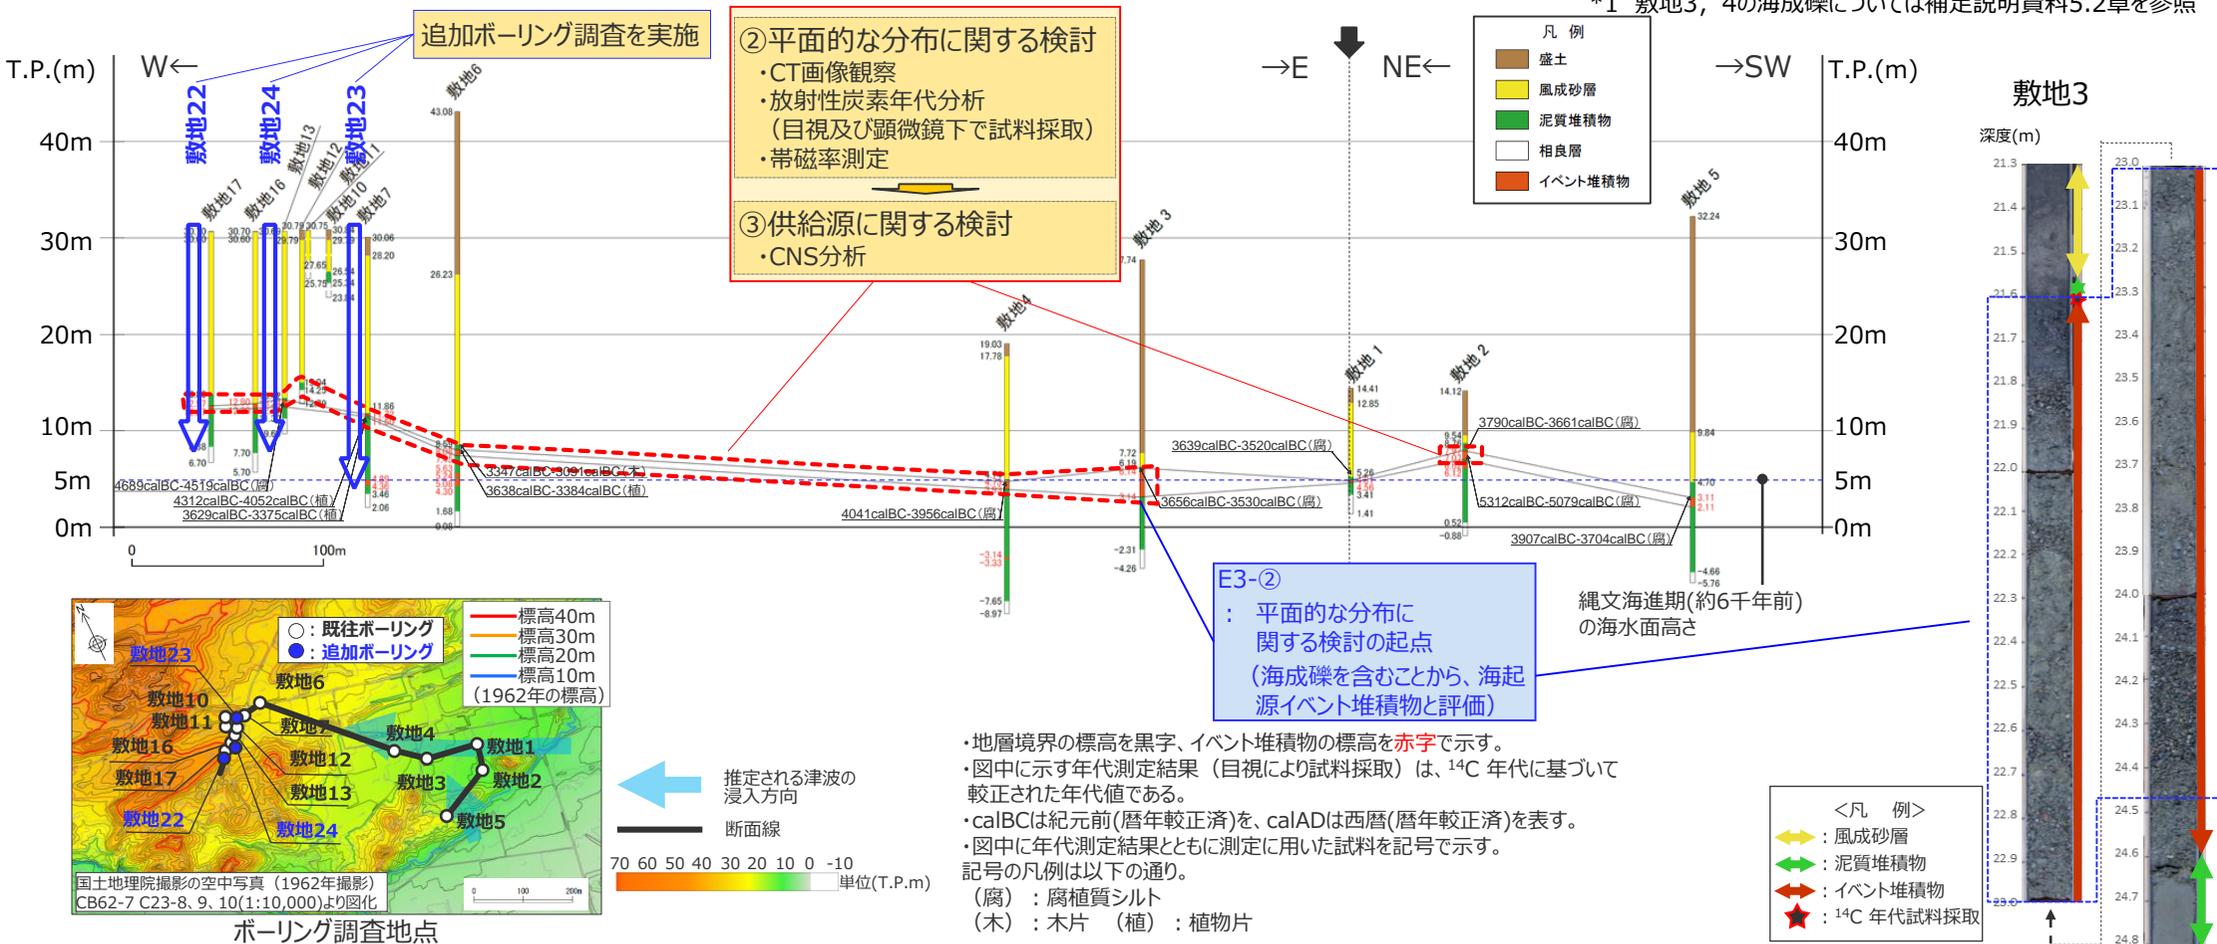
津波堆積物に関する敷地の詳細調査（敷地東側の調査分析）

- 敷地東側について、敷地1～7、13、16、17で確認したイベント堆積物等を対象として、追加ボーリング調査及び詳細分析を行い、②平面的な分布、③供給源を検討した。
- ②平面的な分布に関する検討では、追加ボーリング調査を敷地22、23、24地点で実施し、谷の縦横断方向にイベント堆積物の分布を評価するとともに、海成礫*1を含み海起源イベント堆積物と評価できるイベント堆積物E3-②を検討の起点として、イベント堆積物のボーリングコアのCT画像観察、放射性炭素年代分析（目視及び顕微鏡下で試料採取）等を実施して、海起源イベント堆積物の連続性を評価した。
- ③供給源に関する検討では、コア観察により円礫や貝化石等の有無により海起源イベント堆積物を評価するとともに、円礫や貝化石等が無いと判断されるものについては、CNS分析により海起源イベント堆積物を評価した。
- なお、敷地1及び敷地5のイベント堆積物はE3-②と比べて、分布標高が低いため、詳細な調査分析を実施せずに海起源イベント堆積物と見なすこととした。

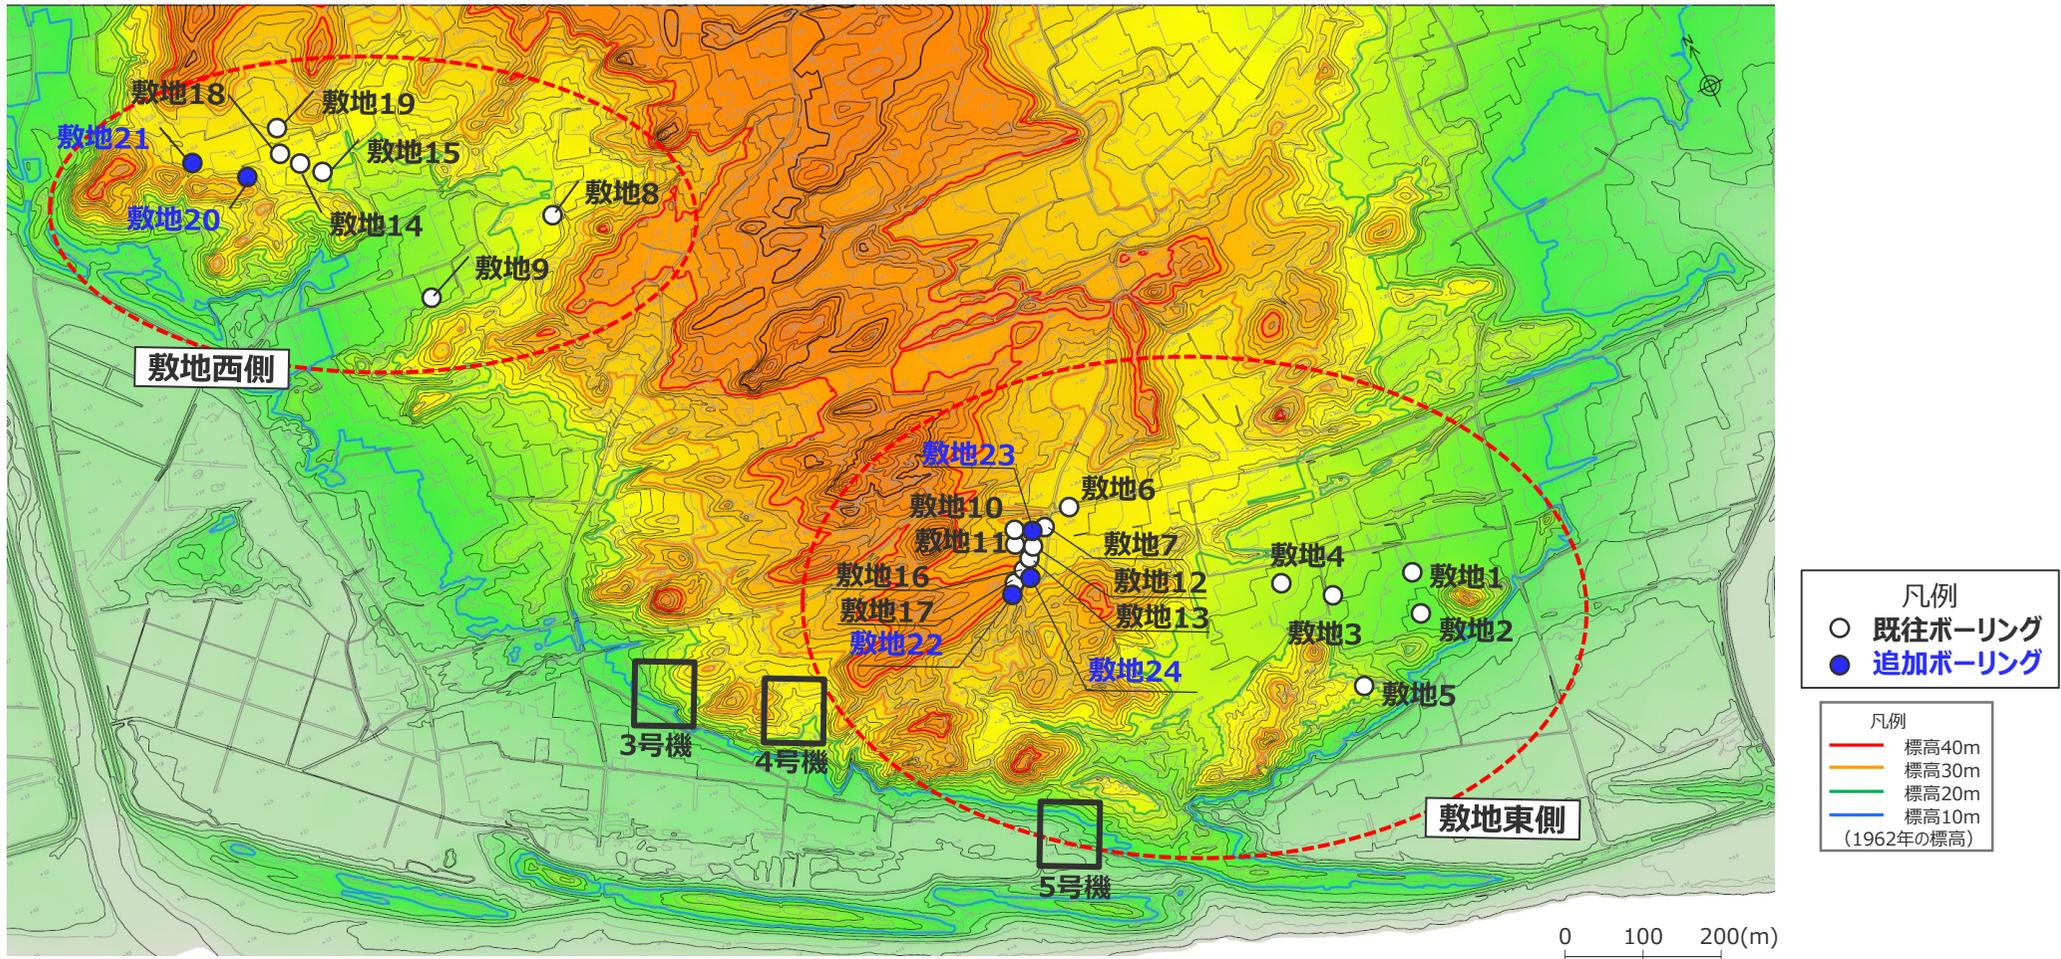
No.1コメント回答（敷地の津波堆積物の上限標高） 追加ボーリング調査地点一覧

- 敷地において比較的高い標高にイベント堆積物が確認されたことを踏まえ、イベント堆積物の面的な分布を把握するために、敷地西側及び敷地東側において、これまでに実施したボーリング調査でイベント堆積物を確認した範囲の端部周辺で追加ボーリング調査を実施した。
 - ・ 敷地西側では、敷地18から谷沿いに標高が上がる方向に敷地21を、敷地19から谷を横断するように敷地20を追加した。
 - ・ 敷地東側では、敷地17から谷沿いに標高が上がる方向に敷地22を、谷を横断するように敷地23と敷地24を追加した。
- 津波堆積物調査を目的として敷地で実施した追加ボーリング調査地点を示す。

国土地理院撮影の空中写真（1962年撮影）CB62-7 C23-8、9、10(1:10,000)より図化した地形図をもとに着色した。

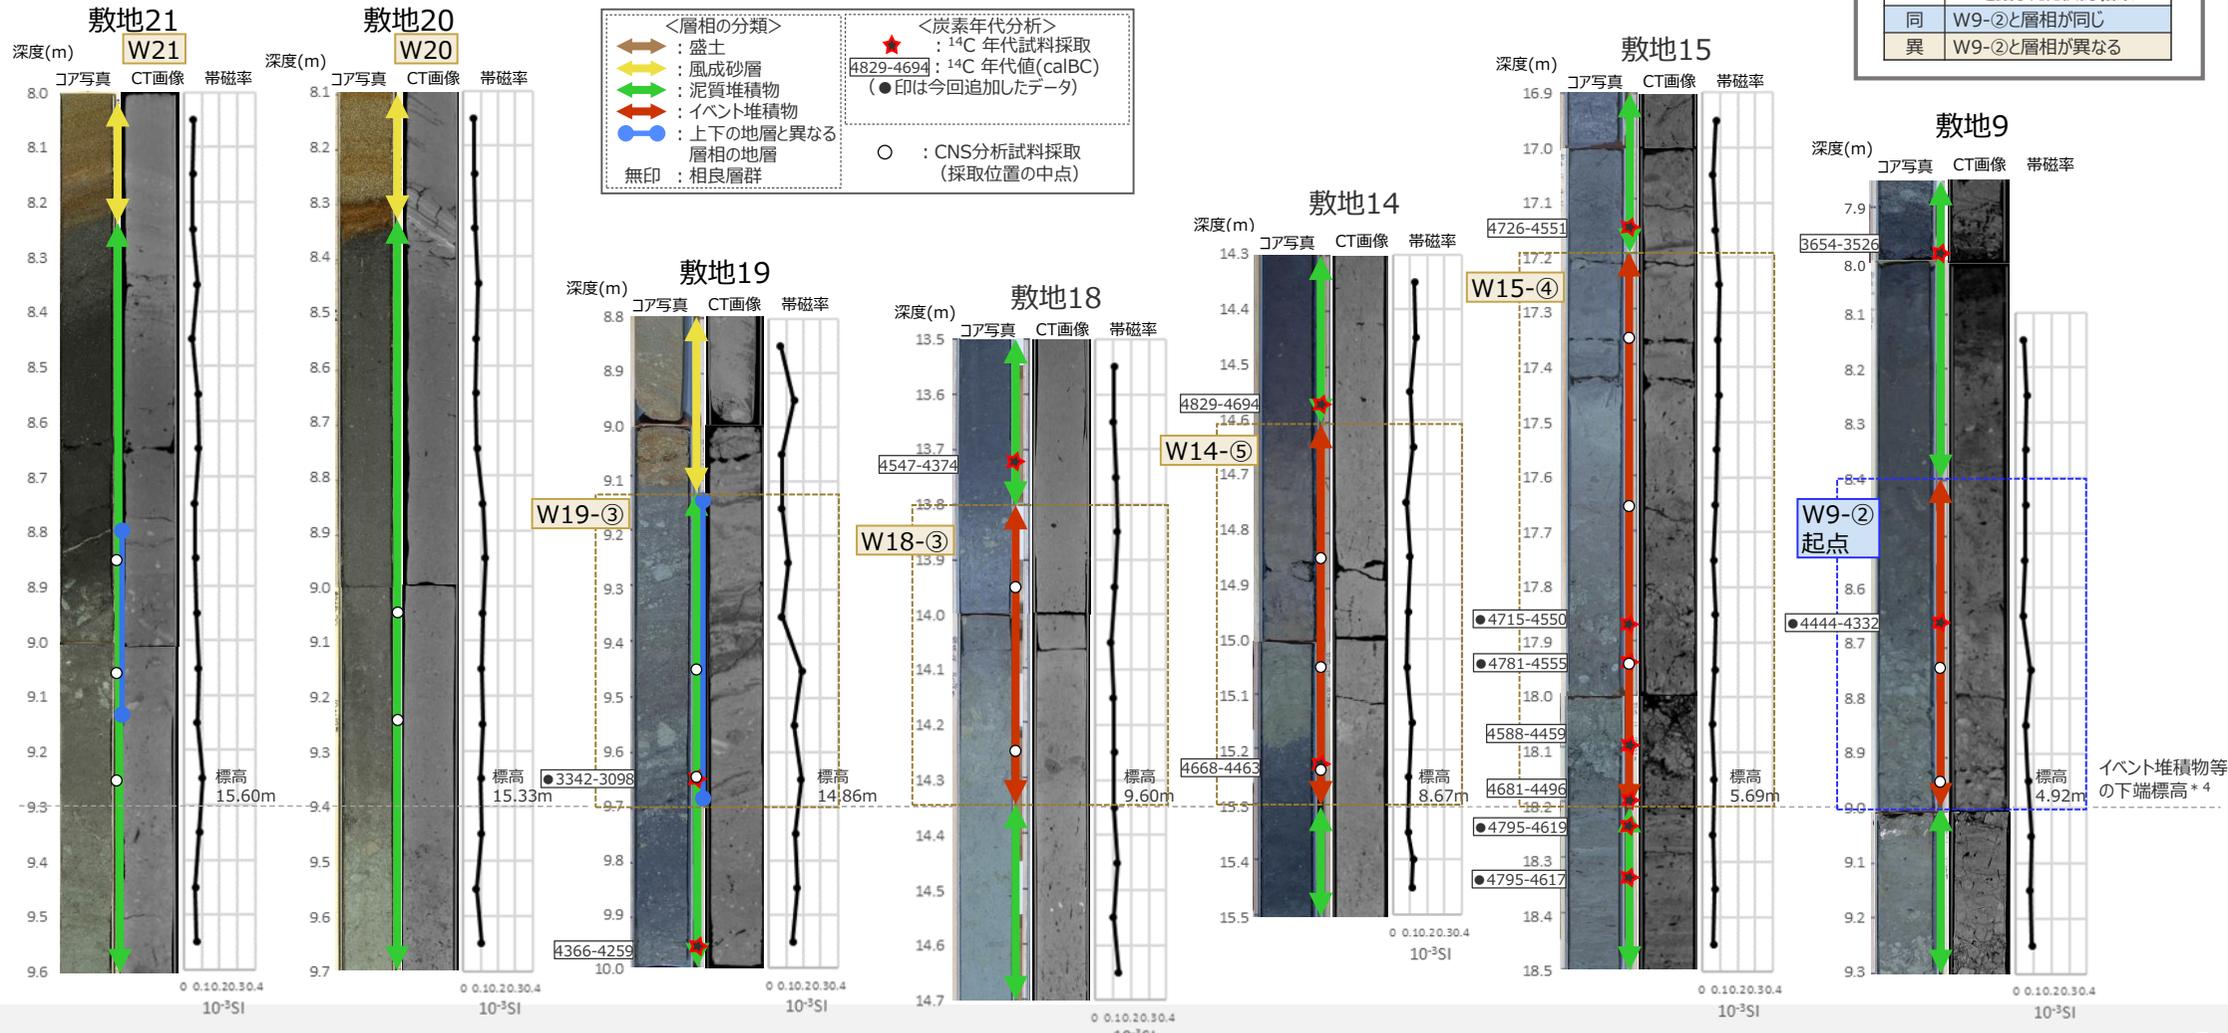
CT画像観察による連続性の検討結果

- コア写真、CT画像*1、放射性炭素年代分析結果、帯磁率測定結果をイベント堆積物、W19-③*2、及び追加ボーリングコア（W20及びW21）*3の下端を揃えて並べて示す。
- CT画像観察によるイベント堆積物の連続性の評価にあたっては、海起源イベント堆積物と評価したW9-②を起点とし、陸側に位置するボーリングコアに対しW9-②と同様な層相の有無を確認し、W9-②の陸側への連続性について評価した。
- その結果、W9-②より陸側のイベント堆積物（W15-④、W14-⑤、W18-③）は、W9-②と同様に腐植質シルトの偽礫を含むが、W9-②に見られる貝化石が認められず、W9-②とは連続しないと考えられる。
- また、イベント堆積物ではないと評価したW19-③、追加ボーリングコア（W20及びW21）についても、W9-②に見られる貝化石が認められず、W9-②とは連続しないと考えられる。
- 帯磁率測定の結果、W9-②に顕著な変化は見られず、また、その他の地層においても顕著な変化は見られなかったため、帯磁率による連続性の評価はできなかった。
- なお、W19-③とW18-③の違いが識別できないとの指摘について、CT画像による比較を行った結果、W19-③には層理が認められるのに対し、W18-③には認められず、両地層が連続しないことを確認した。

地層No.	検討結果
W9-②	起点
W15-④	異
W14-⑤	異
W18-③	異
W19-③	異
W20	異
W21	異

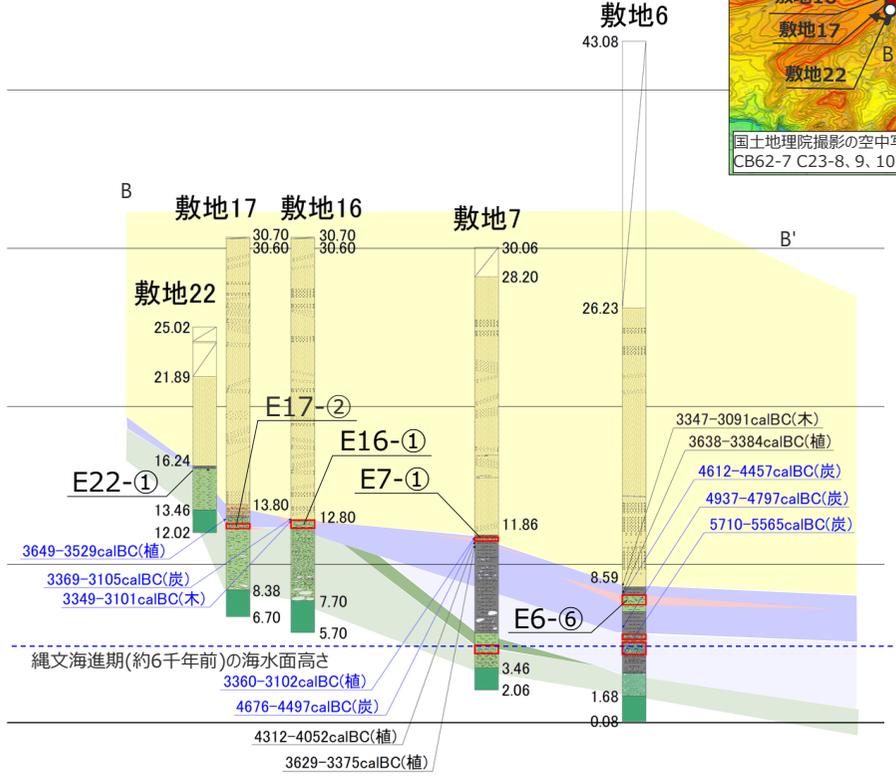
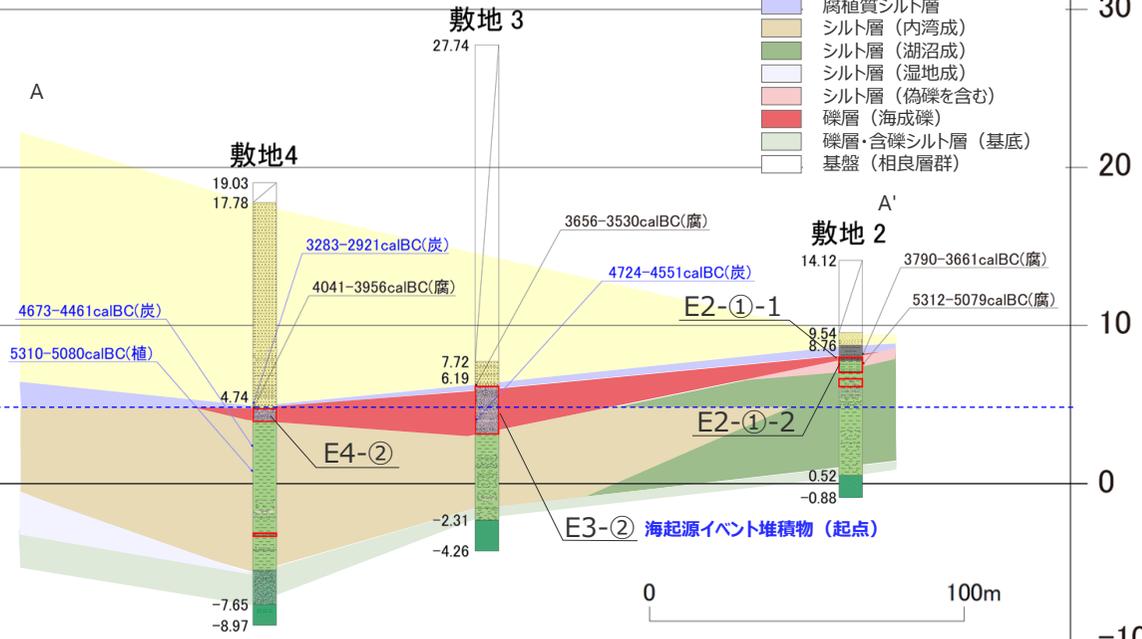
②平面的な分布に関する詳細分析結果（敷地東側）（1/2）

- 敷地東側の地層は基盤（相良層群）、礫層・含礫シルト層、礫層（海成礫）、シルト層（湿地成・湖沼成・内湾成・偽礫を含む）、腐植質シルト層、風成砂層が分布し、平面的な分布に関する検討の起点とした海成礫を含むイベント堆積物であるE3-②は、4724calBCから3530calBCの年代が得られている。
- CT画像観察及び放射性炭素年代分析に基づき、海成礫を含み検討の起点とした海寄りの海起源イベント堆積物のE3-②と、E1-④*1、E2-①-1、E4-②、及びE5-②*1は連続すると評価し、E4-②より陸側の地層は連続しないと評価した。（詳細は次々頁以降を参照）

・図中に示す年代測定結果は、¹⁴C年代に基づいて較正された年代値である。
 ・calBCは紀元前(暦年較正済)を、calADは西暦(暦年較正済)を表す。
 黒：前回までのデータ(目視により試料採取) 青：今回追加したデータ(目視及び顕微鏡下で試料採取)
 ・図中に年代測定結果とともに測定に用いた試料を記号で示す。記号の凡例は以下の通り。
 (腐)：腐植質シルト (木)：木片 (植)：植物片 (炭)：炭化物

地質断面図の柱状図は、第920回審査会合（2020.11.13）のボーリング柱状図及び本日配布のボーリング柱状図（HA-CA-233-R00）に着色したものである。

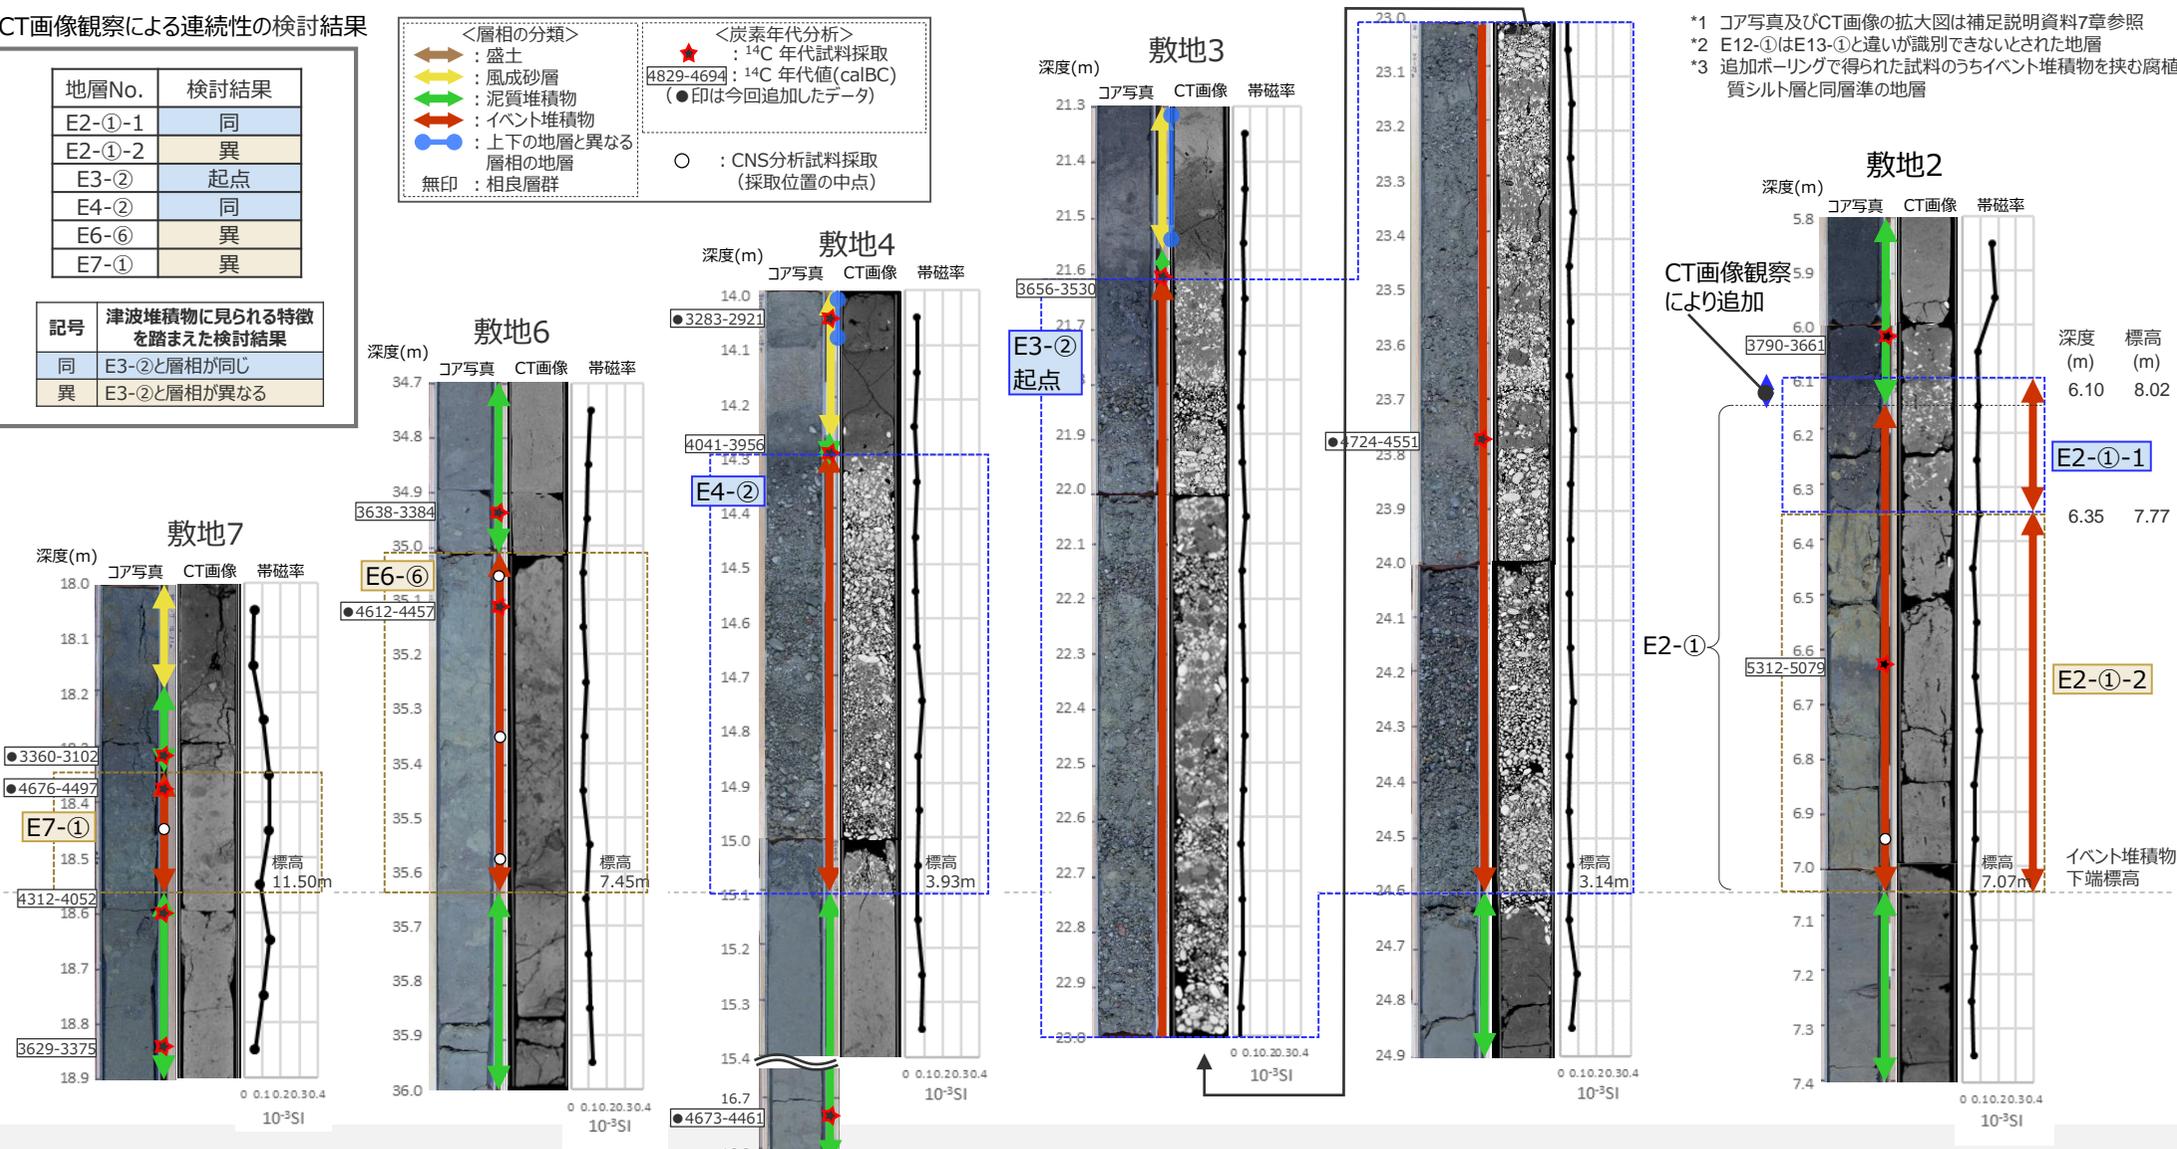
CT画像観察による連続性の検討結果

地層No.	検討結果
E2-①-1	同
E2-①-2	異
E3-②	起点
E4-②	同
E6-⑥	異
E7-①	異

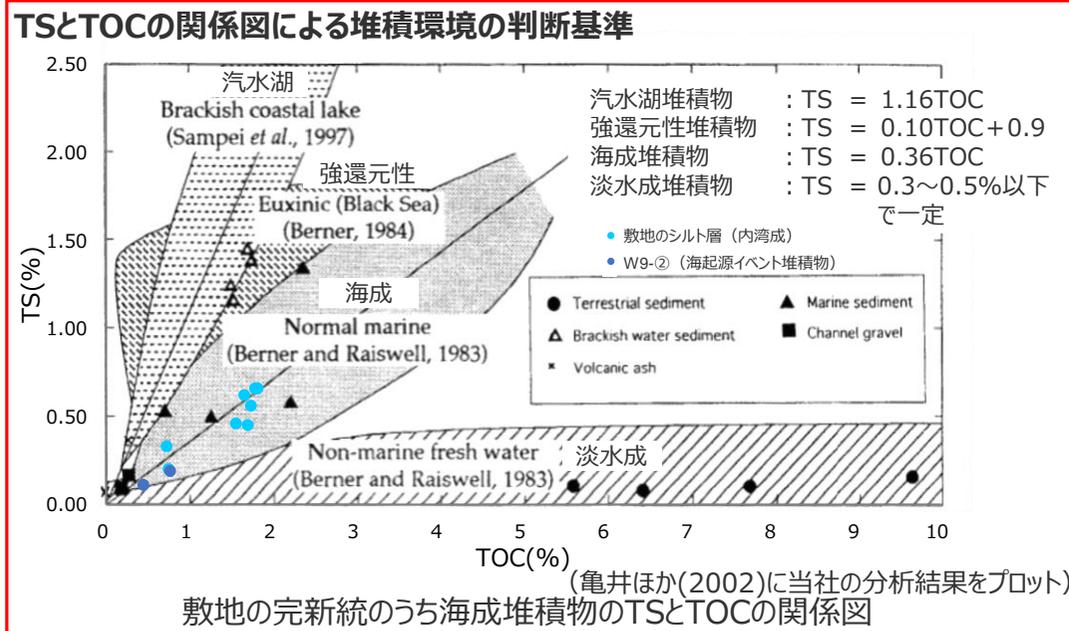
- イベント堆積物等について、津波堆積物調査において一般的に用いられているCNS分析を実施して、亀井ほか(2002)の堆積環境の判断基準 (TS/TOCの関係図及びC/S比)と比較することにより、イベント堆積物等の供給源をより詳細に分析した。
- 上記分析に先立ち、同じ敷地のボーリング試料のうち、貝化石を含むなど海成だと判別できる完新統の分析を実施した結果、TSとTOCの関係図からは「海成」と判別され、C/S比は、淡水成堆積物とされる値 (5.0以上)ではなく、海成堆積物とされる値に近い値 (2~4)を示すことを確認した。
- なお、貝化石もしくは海成礫が認められるイベント堆積物は、CNS分析を実施することなく、海起源イベント堆積物と評価した。

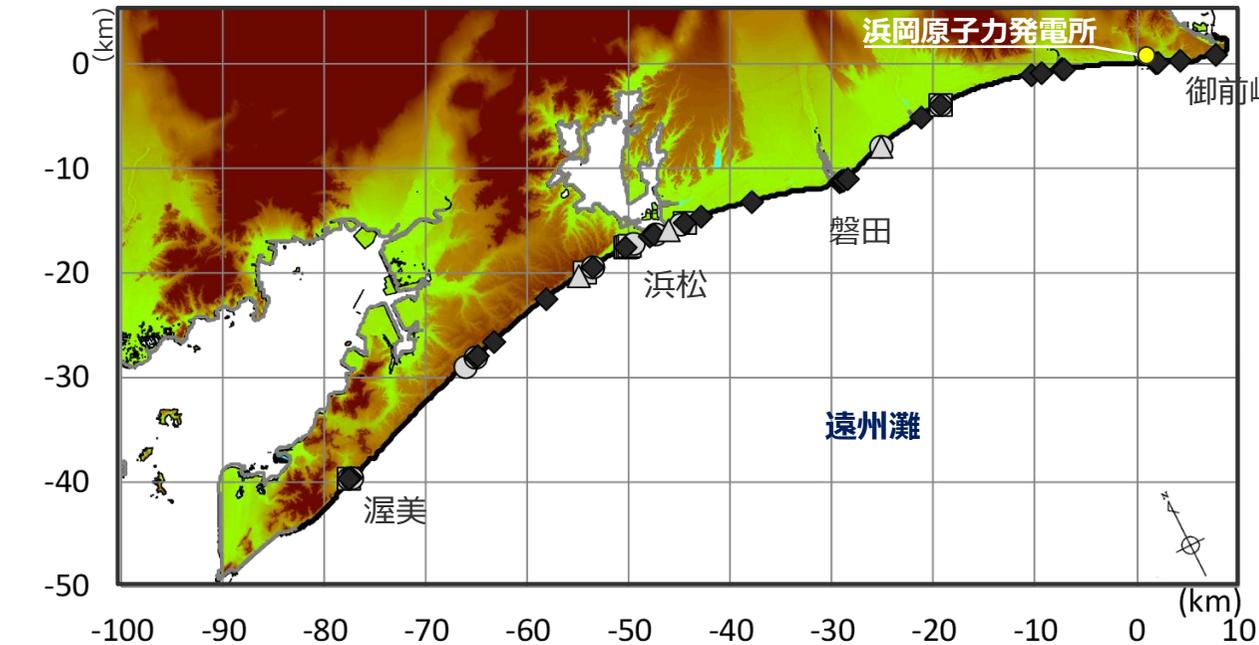
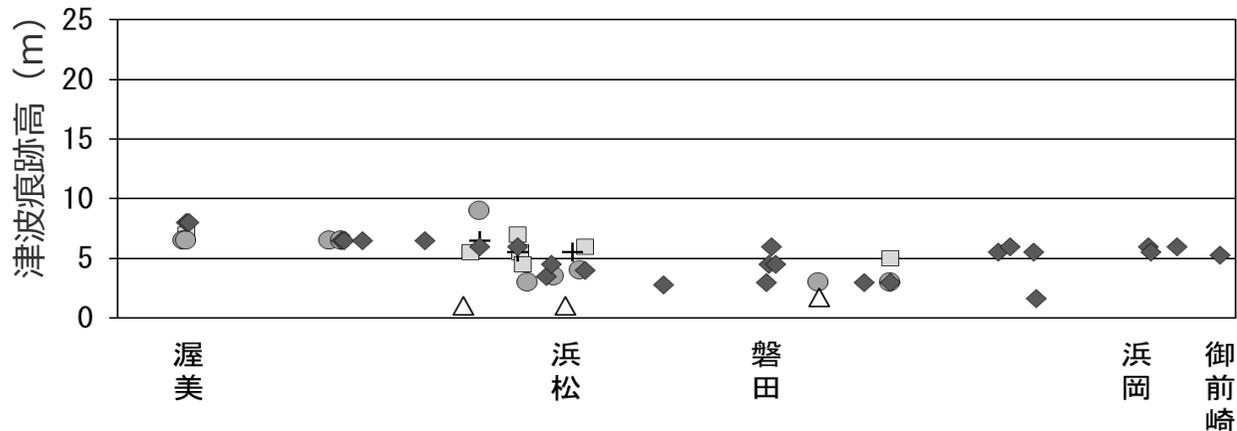
遠州灘沿岸域における津波痕跡高の調査結果

■ 南海トラフのプレート間地震について、敷地が位置する遠州灘沿岸域の津波痕跡高の調査結果は以下のとおり。
 ■ 遠州灘沿岸域の津波痕跡高は概ね5～10mであり、敷地付近の津波痕跡高は御前崎市佐倉（旧浜岡町）における6m。

- 凡例
歴史記録に基づく痕跡高
- 1498年明応地震津波
 - ✦ 1605年慶長地震津波
 - 1707年宝永地震津波
 - ◆ 1854年安政東海地震津波
 - △ 1944年昭和東南海地震津波

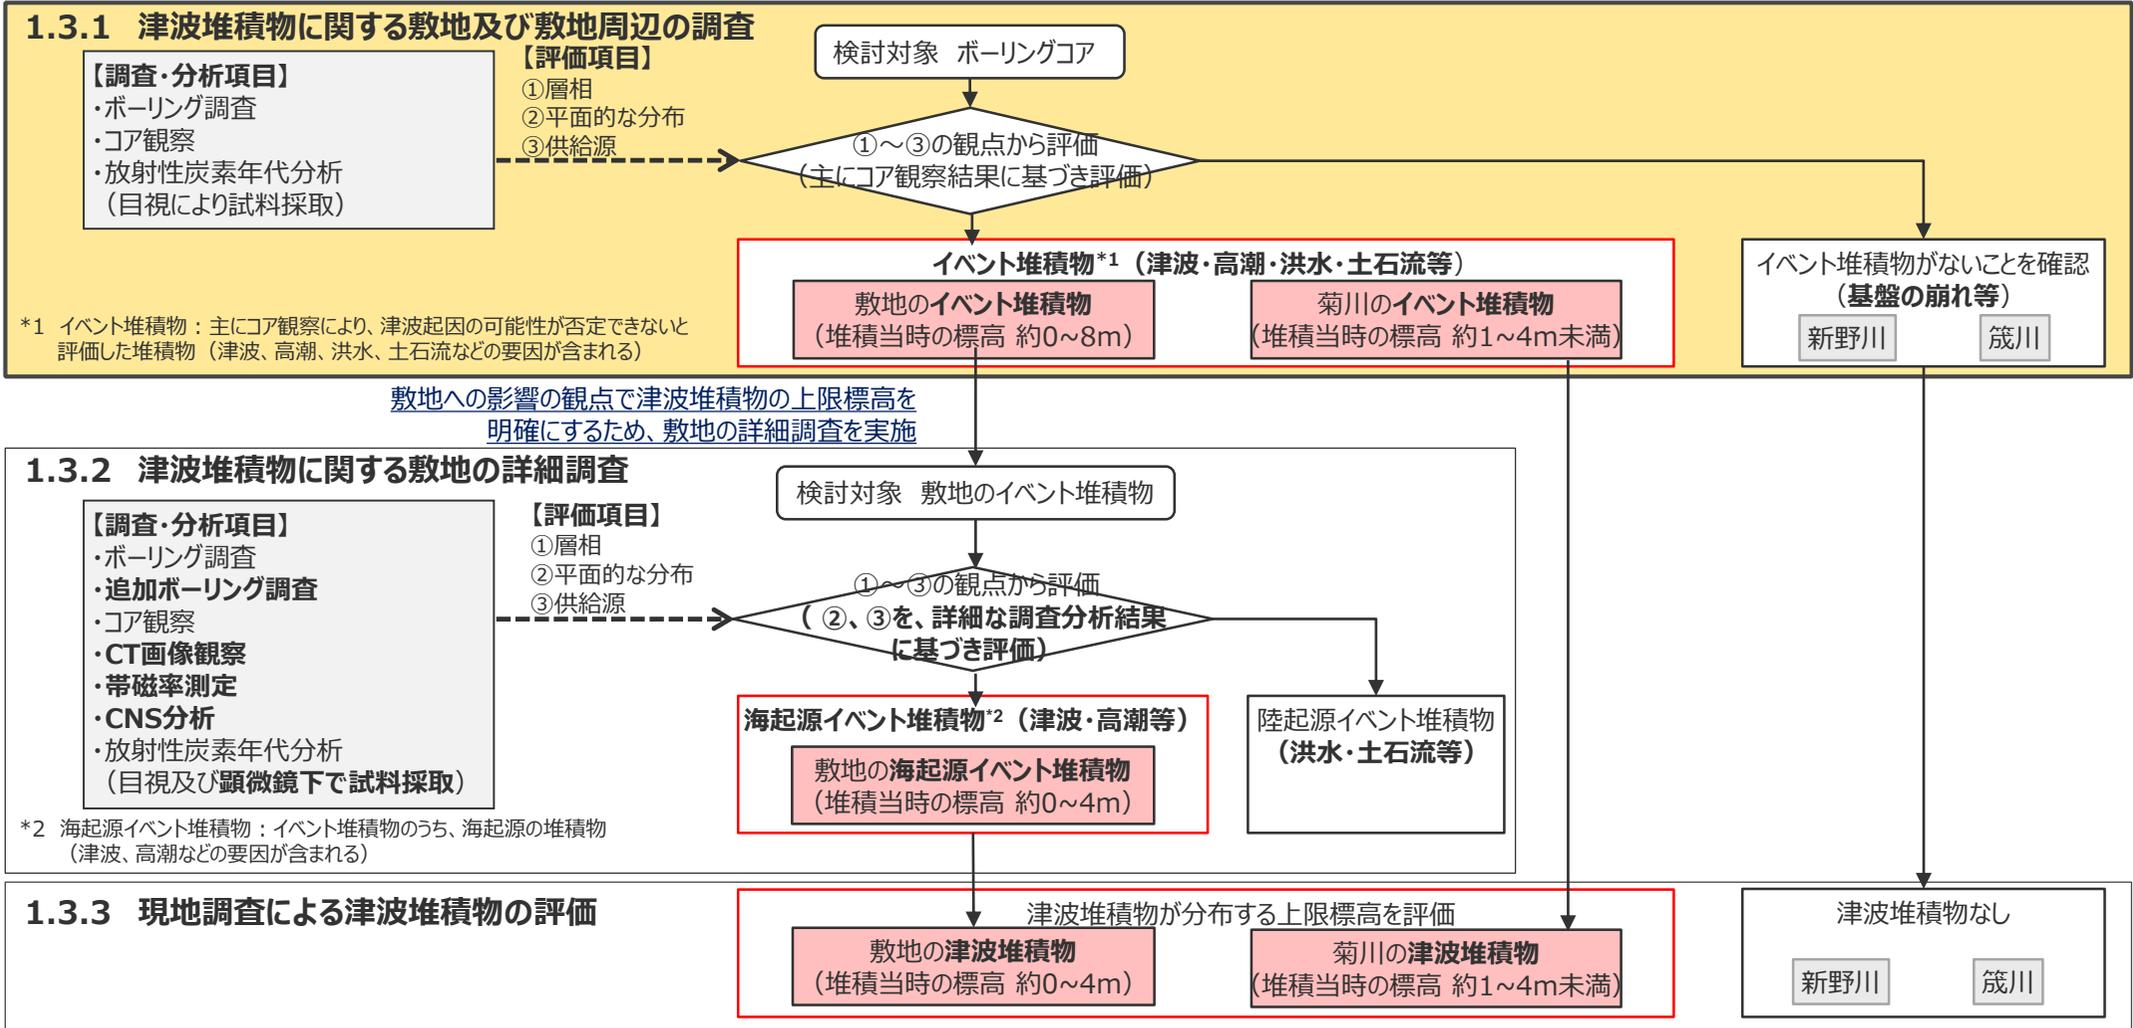
1.3.1 津波堆積物に関する敷地及び敷地周辺の調査

■ 敷地及び敷地周辺のボーリングコアについて、上下の地層と異なる層相の地層等を対象に、津波堆積物に見られる特徴を踏まえて、①層相（構造の乱れ、削り込み、押し引き構造の有無等）、②平面的な分布、③供給源（地層の成因を含む）の各項目を検討したうえで、津波起因の可能性を総合的に評価することにより、イベント堆積物を評価した。

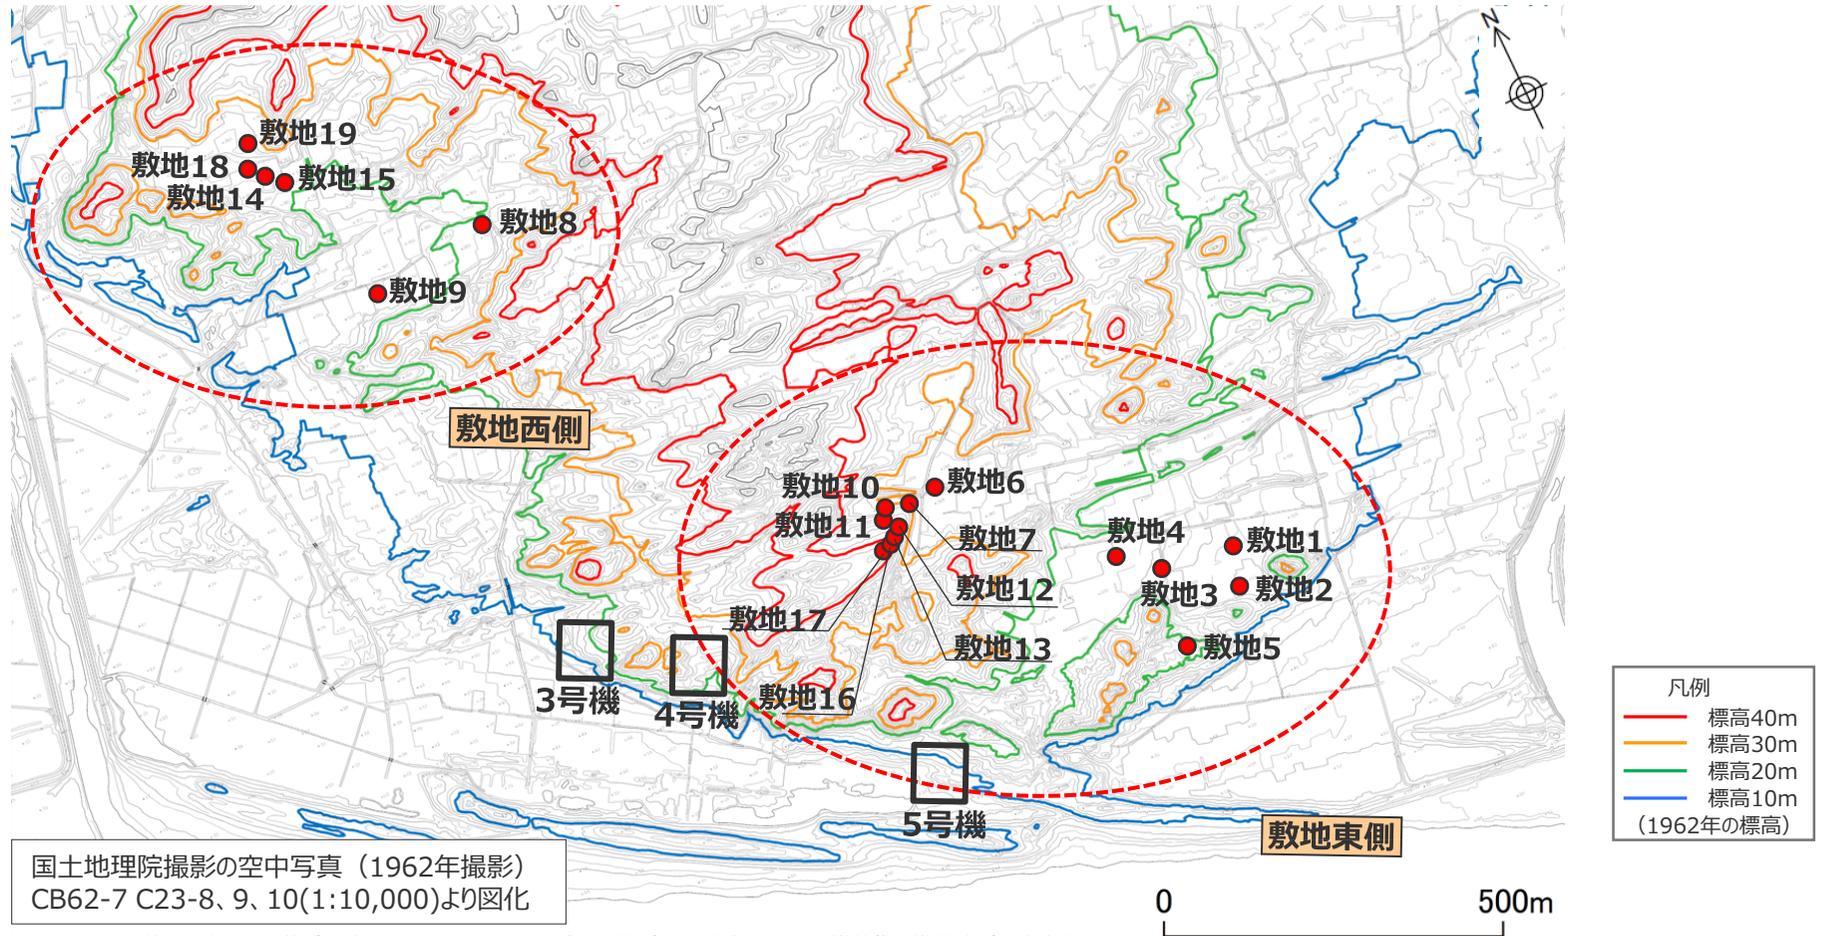
- 敷地の西側および東側は、発電所開発前の地形図や既存のボーリング調査から内湾成～湿地成の堆積物が確認されていることから、かつて内湾やその奥には湿地が広がっていたと考えられる。
- 敷地のボーリング調査地点は、まずこの内湾成～湿地成の堆積物が分布すると推定される地点を選定し、次に津波の遡上高さを確認するため、谷治いに標高を上げ順に調査を実施した。

・ 山谷の大きな位置関係は、基盤が反映されたものであり、発電所開発前（1962年）とイベント堆積物の堆積時（縄文海進期）とで概ね変わらないと考えられる。

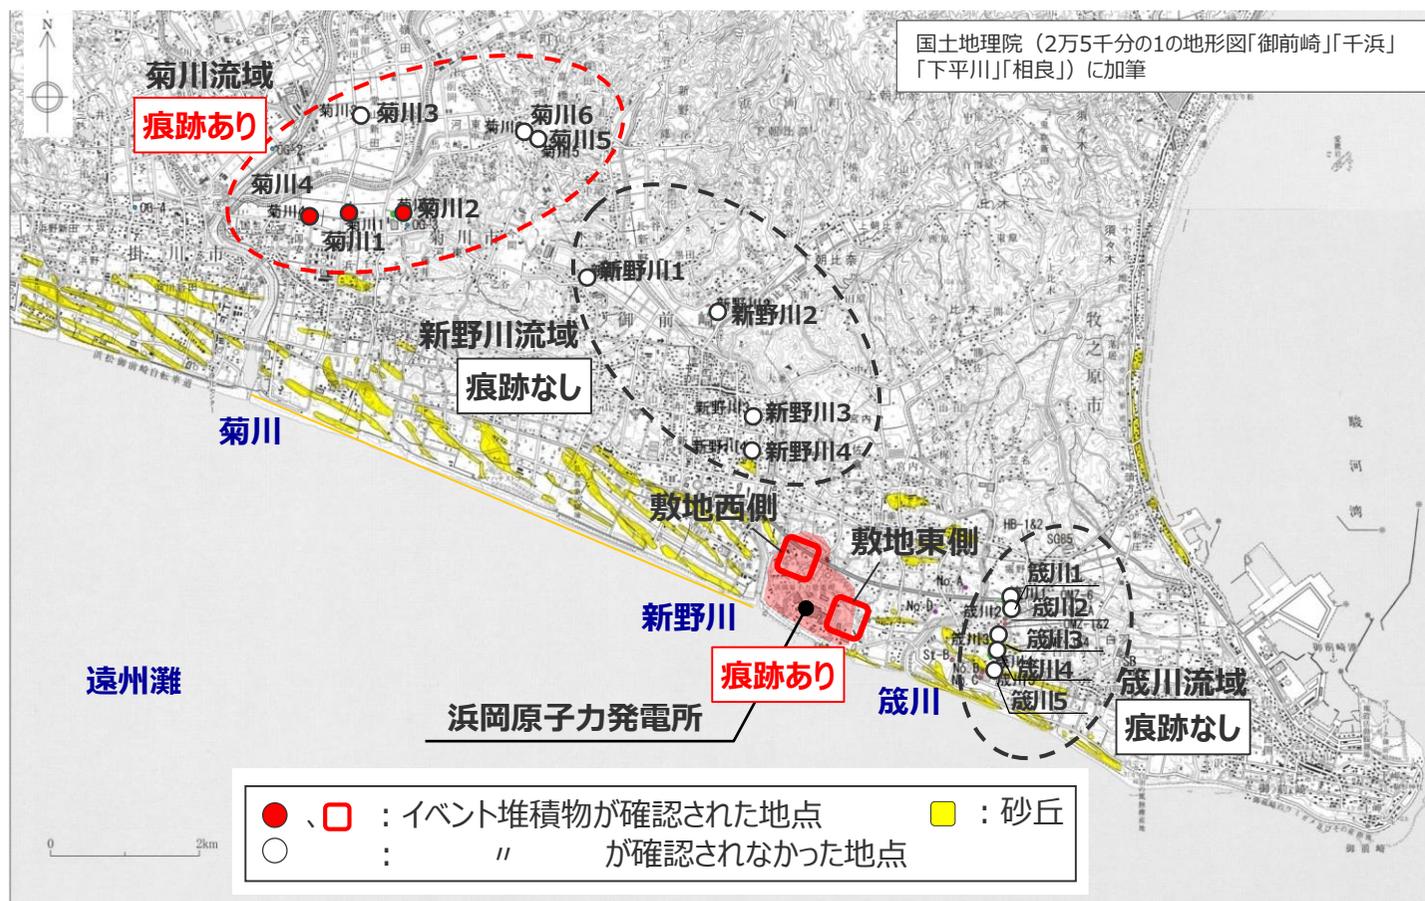
- 津波堆積物に関する敷地及び敷地周辺の調査の結果は以下のとおり。
 - ・菊川流域の海側の調査地点において、約2千年前以降と約3千年前以前と推定されるイベント堆積物を確認した。
 - ・敷地において、約6千年前と推定されるイベント堆積物を確認した。
 - ・新野川流域および箴川流域では、いずれの調査地点においてもイベント堆積物は確認されなかった。

イベント堆積物	
		有無	年代
菊川流域		有	約2千年前以降 及び約3千年前以前
新野川流域		無	—
箴川流域		無	—
敷地	西側	有	約6千年前
	東側	有	約6千年前

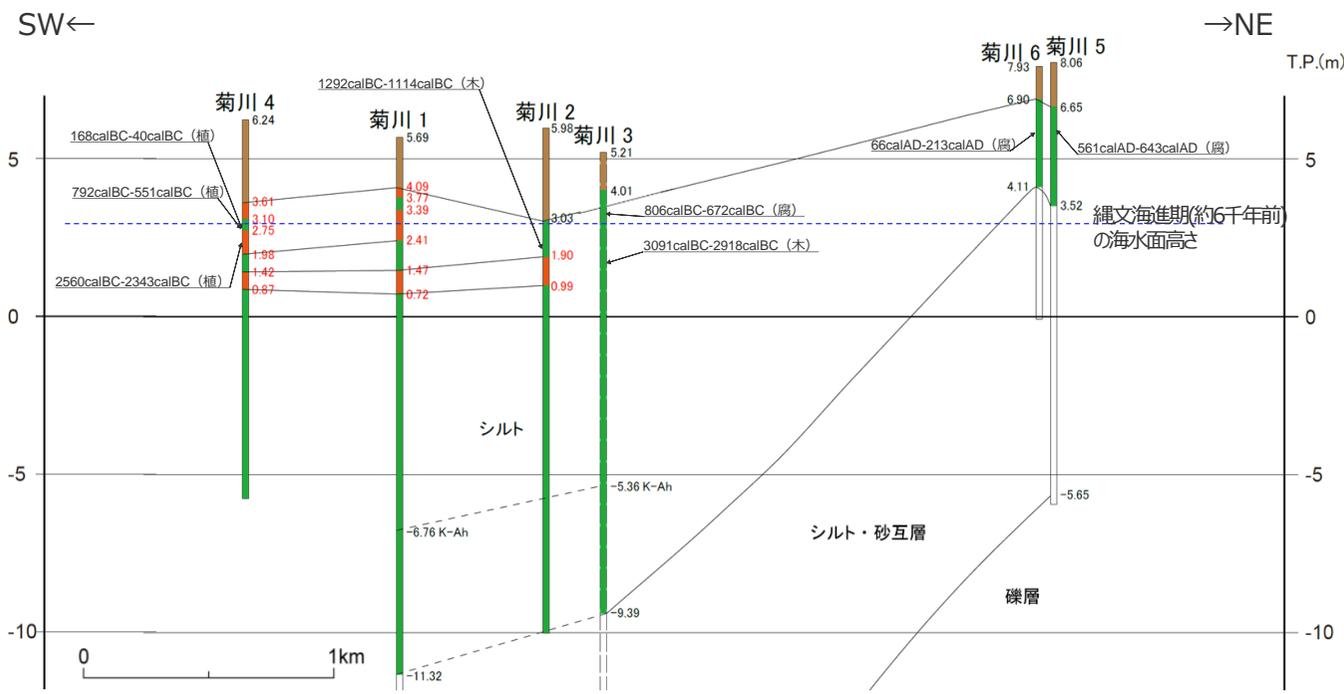
- 菊川流域の調査地点におけるイベント堆積物は、海に近い調査地点の現標高約1～4mにかけて分布。
- イベント堆積物の内陸への広がりから、菊川河口に近い菊川4,1,2付近には津波が浸入しているものの、河口から離れた菊川3,6,5までは津波は達していないと考えられる。また、菊川6,5では最近の層準まで保存されており、歴史時代の津波も少なくとも菊川6,5までは達していないと考えられる。

(断面図は、津波が浸入したと考えられる旧河口に近い南西側から北東側へ向かってボーリング柱状図を並べて作成)
 ・地層境界の標高を黒字、イベント堆積物の標高を赤字で示す。
 ・図中に示す年代測定結果は、¹⁴C年代に基づいて較正された年代値である。
 ・calBCは、紀元前(暦年較正済)を、calADは、西暦(暦年較正済)を表す。
 ・図中に年代測定結果とともに測定に用いた試料を記号で示す。記号の凡例は以下の通り。
 (腐)：腐植質シルト (木)：木片 (植)：植物片

【調査結果】
 ・ イベント堆積物は、菊川4, 1, 2の現標高約1～4mにかけて分布。最上部の堆積物は人工改変等の影響により一部欠損。
 ・ 放射性炭素年代測定(¹⁴C)より、最上部のイベント堆積物は約2千年前以降の堆積物、これより下位のイベント堆積物は約3千年前以前の堆積物であると推定。
 ・ 杉山ほか(1988)によると、調査地点に近い菊川低地：大東町西ヶ崎の海成層上限高度は、現標高で3.5～4mとされる。
