中部電力

浜岡原子力発電所
基準津波の策定のうち
歴史記録及び津波堆積物に関する調査について
(コメント回答)

2022年4月21日

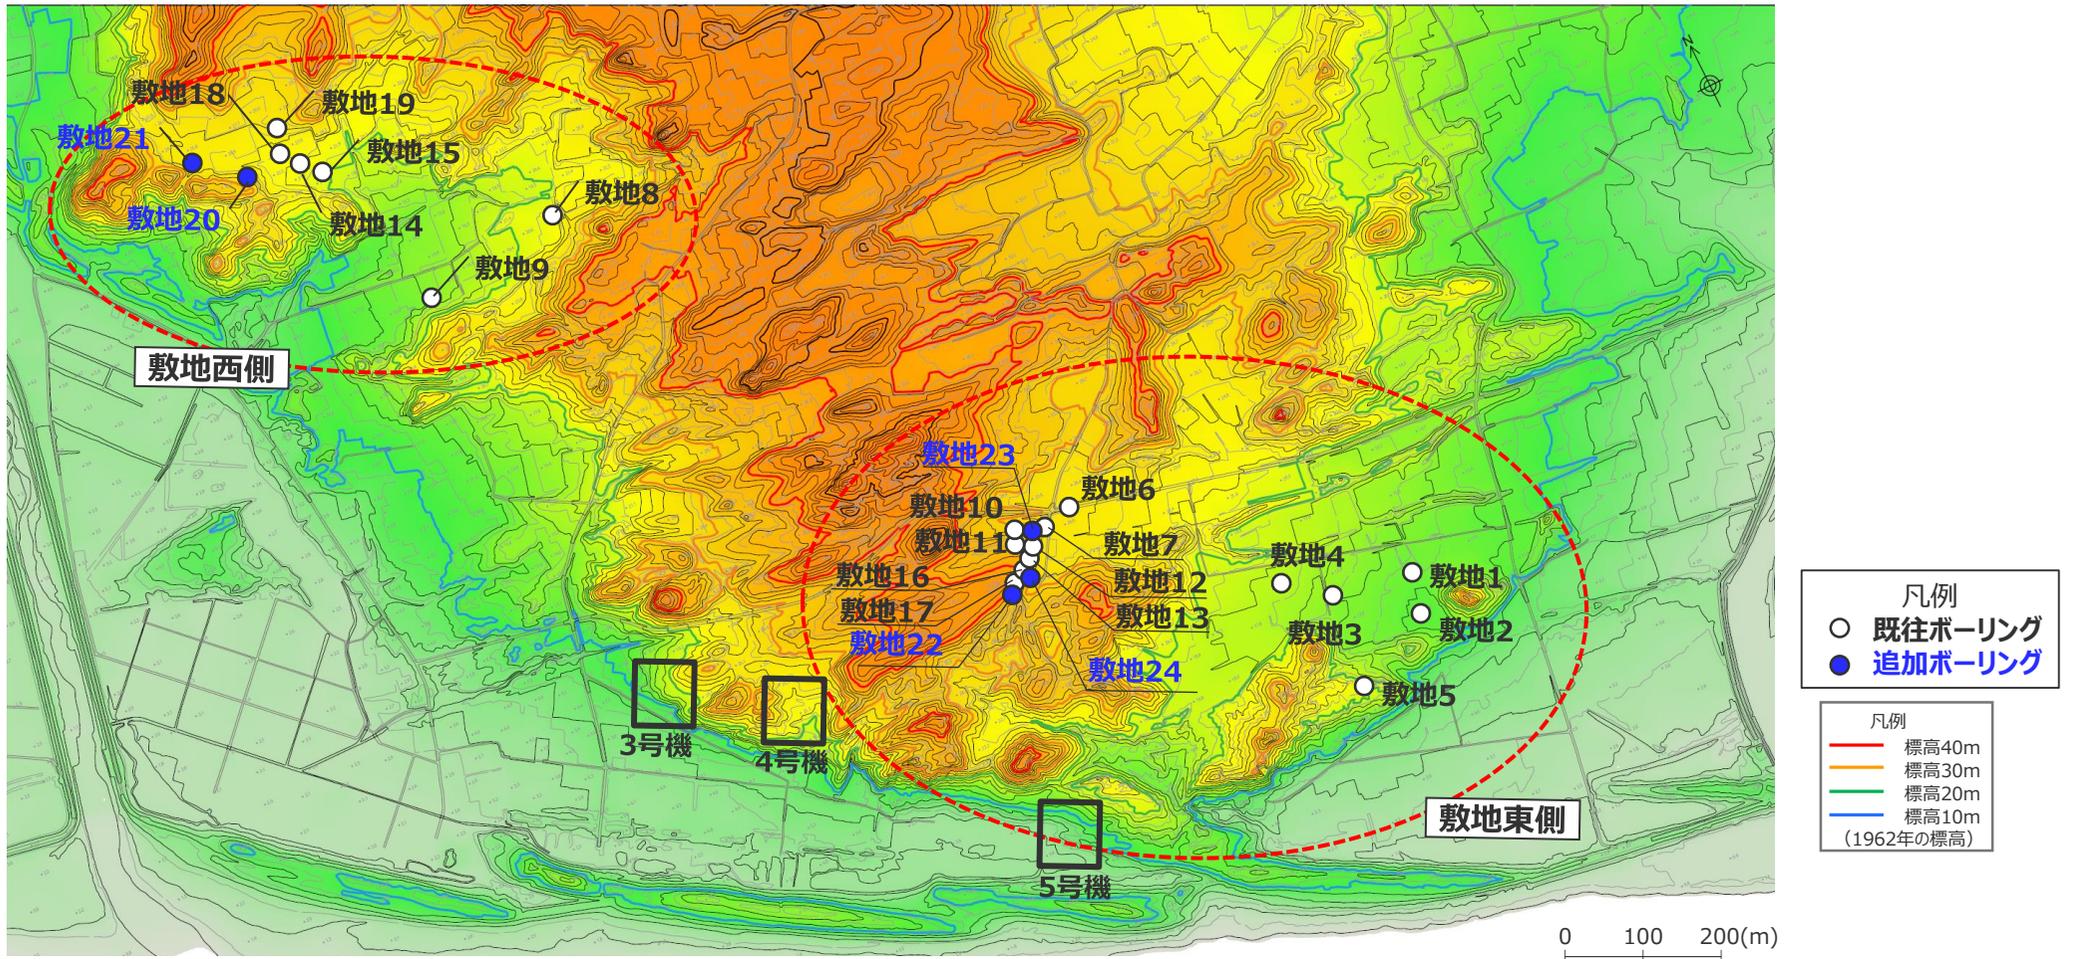
1.3.2 津波堆積物に関する敷地の詳細調査 追加ボーリング調査地点一覧

- 敷地において比較的高い標高にイベント堆積物が確認されたことを踏まえ、イベント堆積物の面的な分布を把握するために、敷地西側及び敷地東側において、これまでに実施したボーリング調査でイベント堆積物を確認した範囲の端部周辺で追加ボーリング調査を実施した。
 - ・ 敷地西側では、敷地18から谷沿いに標高が上がる方向に敷地21を、敷地19から谷を横断するように敷地20を追加した。
 - ・ 敷地東側では、敷地17から谷沿いに標高が上がる方向に敷地22を、谷を横断するように敷地23と敷地24を追加した。
- 津波堆積物調査を目的として敷地で実施した追加ボーリング調査地点を示す。

国土地理院撮影の空中写真（1962年撮影）CB62-7 C23-8、9、10(1:10,000)より図化した地形図をもとに着色した。
