中部電力

浜岡原子力発電所
基準津波の策定のうち
歴史記録及び津波堆積物に関する調査について
(補足説明資料)

2022年4月21日

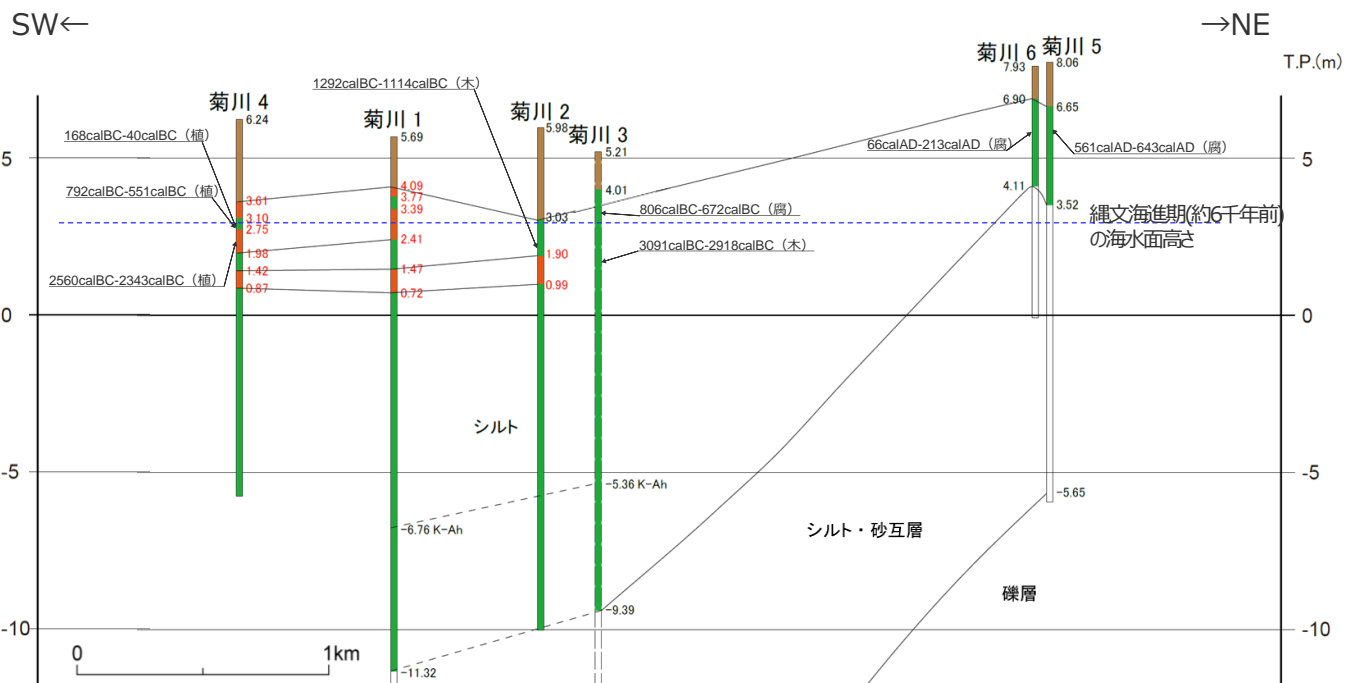
菊川流域：ボーリング調査地点および地質断面図

(断面図は、津波が浸入したと考えられる旧河口に近い南西側から北東側へ向かってボーリング柱状図を並べて作成)

- ・地層境界の標高を黒字、イベント堆積物の標高を赤字で示す。
- ・図中に示す年代測定結果は、¹⁴C年代に基づいて較正された年代値である。
- ・calBCは、紀元前(暦年較正済)を、calADは、西暦(暦年較正済)を表す。
- ・図中に年代測定結果とともに測定に用いた試料を記号で示す。記号の凡例は以下の通り。

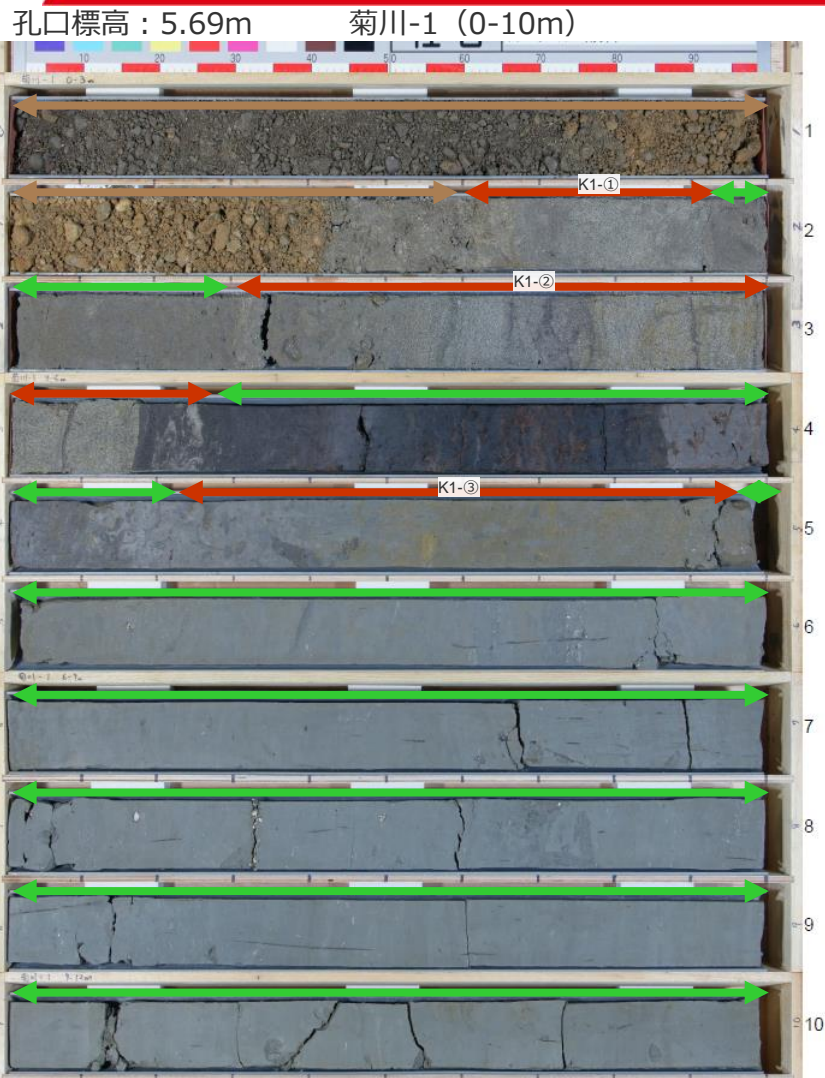
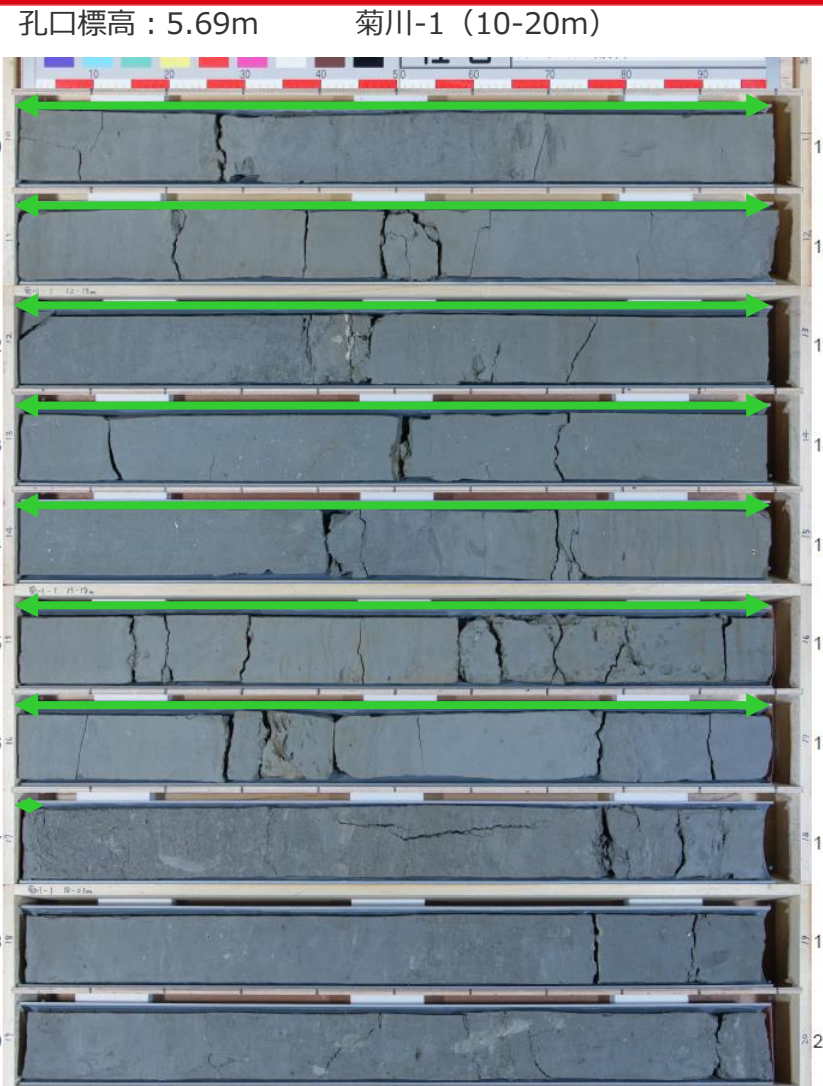
菊川流域：菊川-1 ボーリングコア(1/2)

灰白色細粒凝灰岩
(K-Ah)
12.45m

イベント堆積物 1 (砂)

・1.60-1.92m 中粒砂 砂と泥が混在する

イベント堆積物 2 (砂)

・2.30-2.52m 泥、砂、礫が混在 (引き波)

・2.52-3.28m 砂層中に腐植質シルトの薄層を挟む (マッドドレープ) 削り込みあり (押し波)

イベント堆積物 3 (シルト (内湾))

・4.22-4.46m 腐植質シルトを不規則に挟む 上部脱色 (引き波)

・4.46-4.97m 砂混入 腐植シルトの偽礫を含む

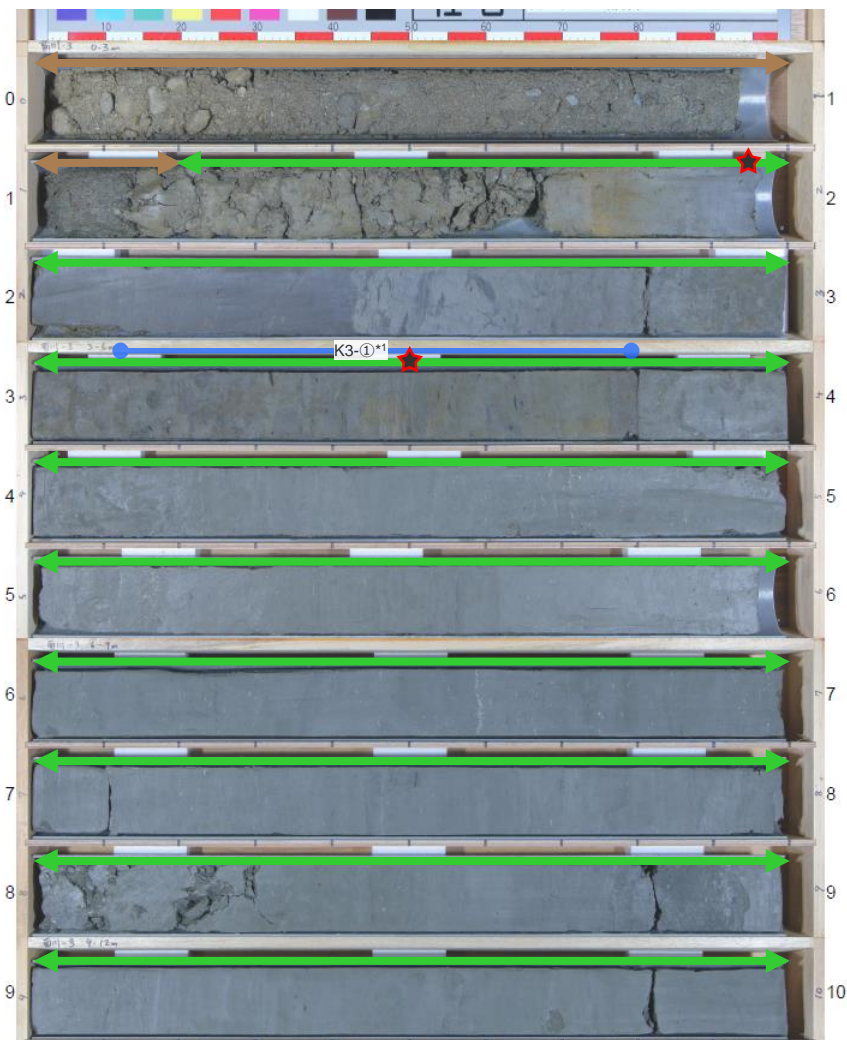
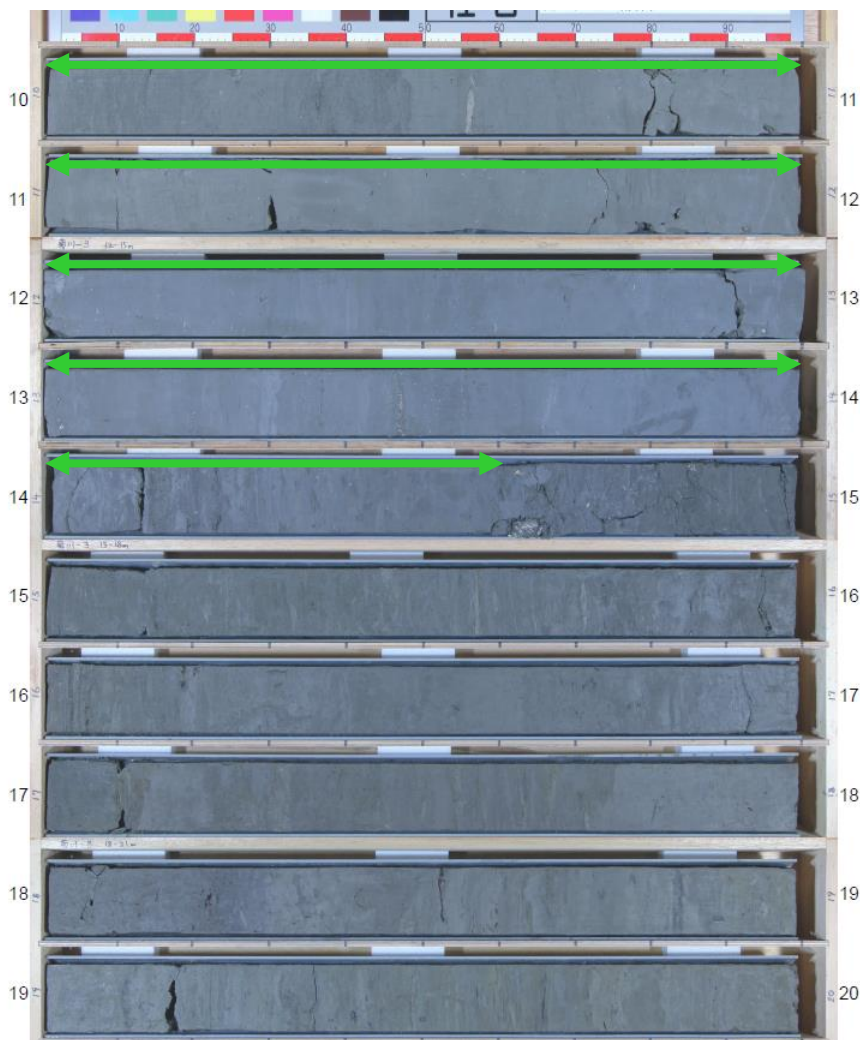
菊川流域：菊川-3 ボーリングコア（1 / 2）

灰白色細粒凝灰岩
(K-Ah)
10.57m

*1 K3-①は「上下の地層と異なる層相の地層」ではないが、K2-①との違いが分かるように認定根拠の説明を求められたため、抽出した。

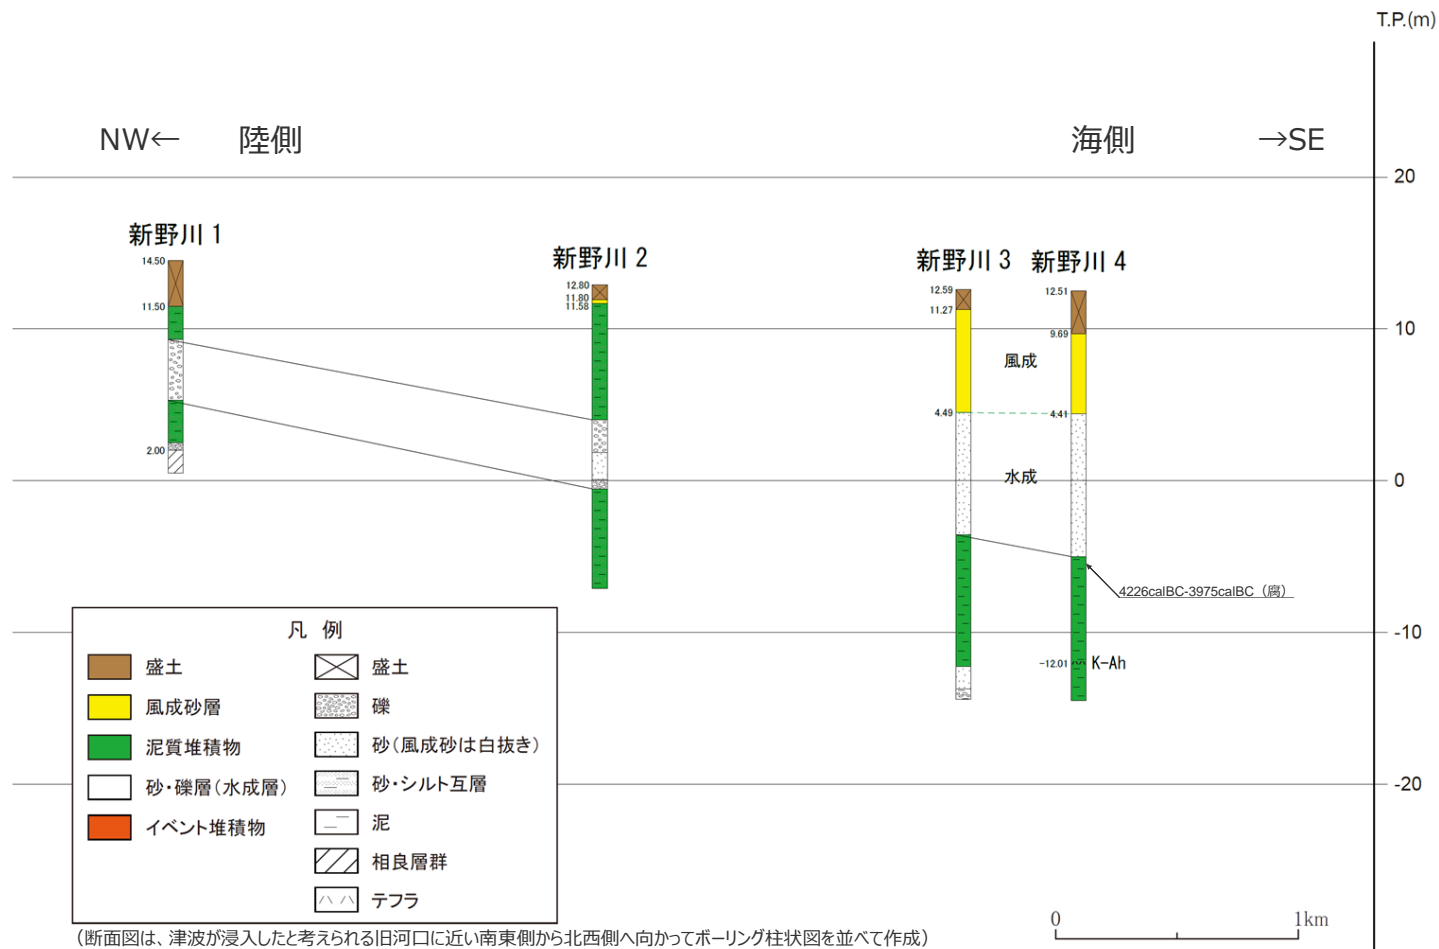
新野川流域：ボーリング調査地点および地質断面図

(断面図は、津波が浸入したと考えられる旧河口に近い南東側から北西側へ向かってボーリング柱状図を並べて作成)

- ・地層境界の標高を黒字で示す。
- ・図中に示す年代測定結果は、¹⁴C年代に基づいて較正された年代値である。
- ・calBCIは、紀元前(暦年較正済)を、calADは、西暦(暦年較正済)を表す。
- ・図中に年代測定結果とともに測定に用いた試料を記号で示す。記号の凡例は以下の通り。
- (腐) : 腐植質シルト

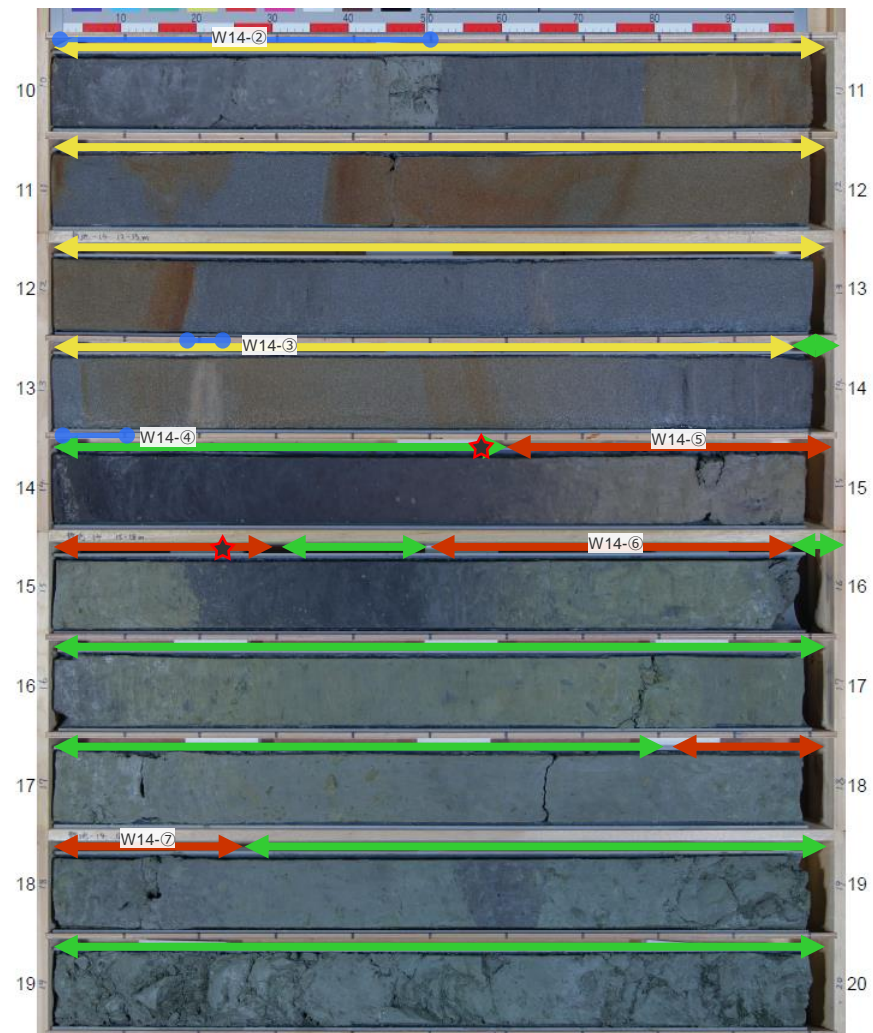
敷地西側：敷地-14 ボーリングコア（1 / 2）

イベント堆積物 1 (シルト)

- ・14.60-15.00m 黄土色シルト 泥、腐植層の偽礫を含む (引き波)
- ・15.00-15.19m シルト (相良層再堆積) 腐植層の偽礫を含む (混濁)
- ・15.19-15.30m 腐植質シルト 砂、泥の偽礫を含む (押し波)

イベント堆積物 2 (シルト)

- ・15.50-15.70m 泥、腐植層の偽礫を含む 泥岩礫を含む (引き波)
- ・15.70-15.98m 黄緑色シルト中に腐植質シルト混在

イベント堆積物 3 (シルト (湖沼堆積物))

- ・17.82-18.25m 泥岩礫、泥の偽礫を含む 堆積構造が乱れている 削り込みあり

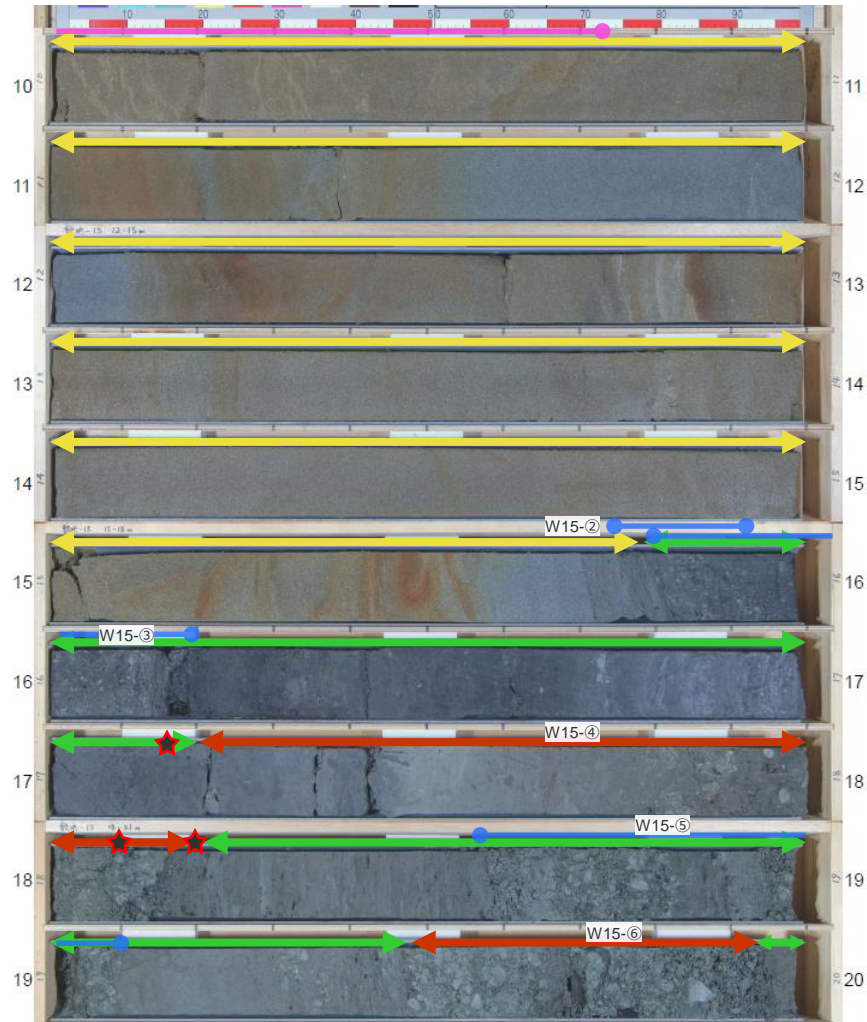
敷地西側：敷地-15 ボーリングコア（1 / 2）

イベント堆積物 1 (シルト)

- ・17.20-17.47m 腐植質シルトの偽礫を含む 削り込みあり (引き波)
- ・17.47-17.73m 腐植質シルトが不規則に入る (混濁)
- ・17.73-18.20m 砂質シルト 泥岩円礫を含む 礫径～3cm 程度 腐植質シルトの偽礫を含む 削り込みあり 下面不規則 (押し波)

イベント堆積物 2 (砂礫)

- ・19.49-19.97m 礫径～5cm 垂角～垂円 泥岩円礫、腐植質シルトの偽礫を含む

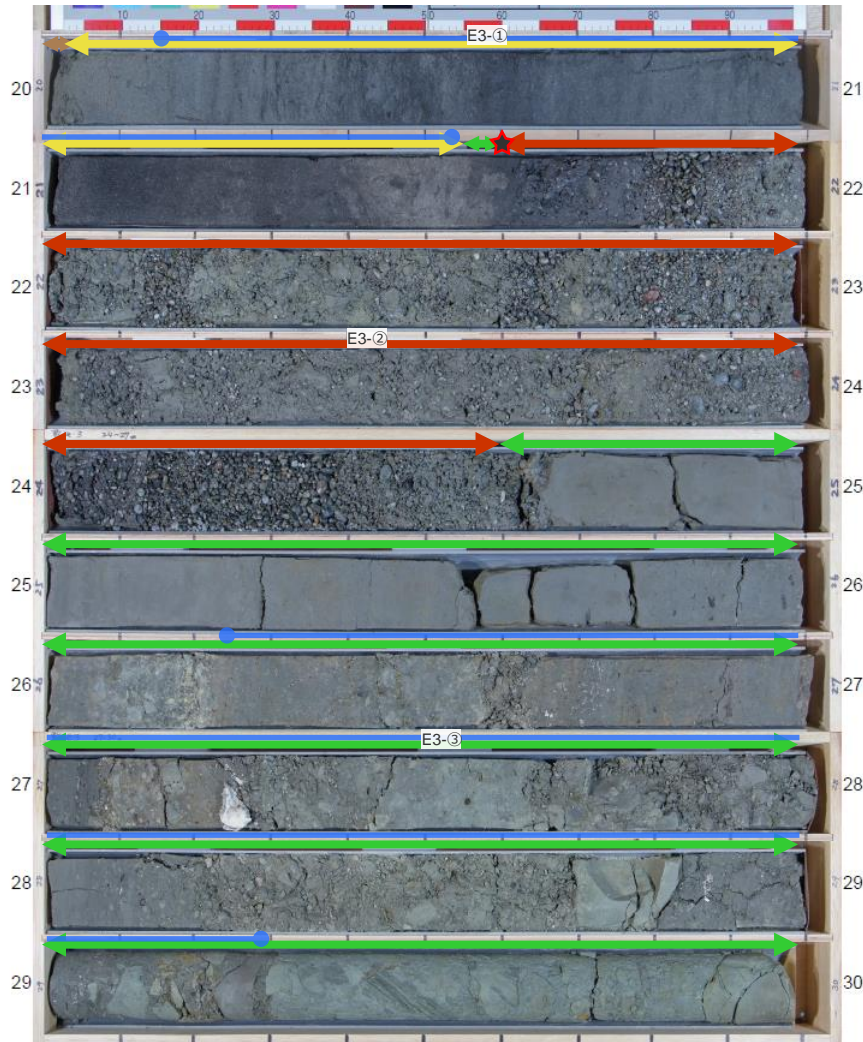
敷地東側：敷地-3 ボーリングコア（2/2）

イベント堆積物 1（シルト混じり礫）

- ・21.60-21.79m 礫混じり腐植質シルト（引き波） 礫径～1.5cm 円礫主体
- ・21.79-24.13m シルト混じり礫（混濁） 礫径～6cm 程度 円礫主体 海成礫主体
- ・24.13-24.60m 礫（押し波） 下部はシルト質 海成礫からなる 削り込み明瞭 礫径～2cm 円礫

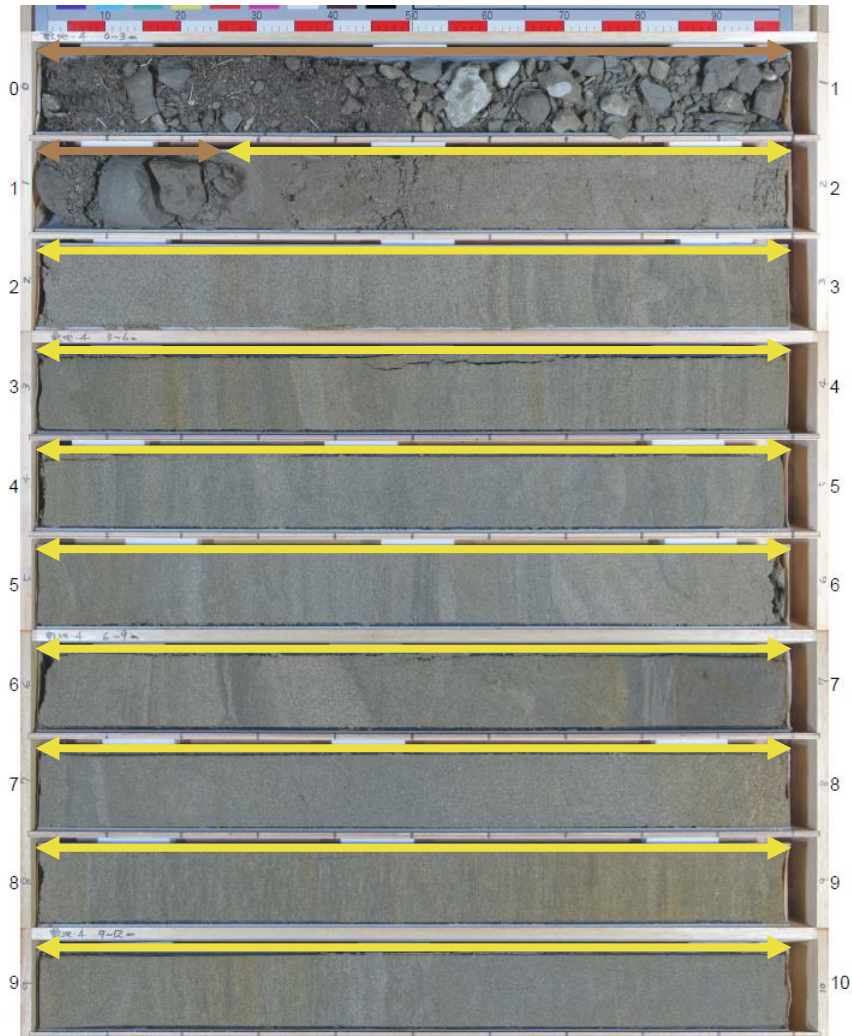
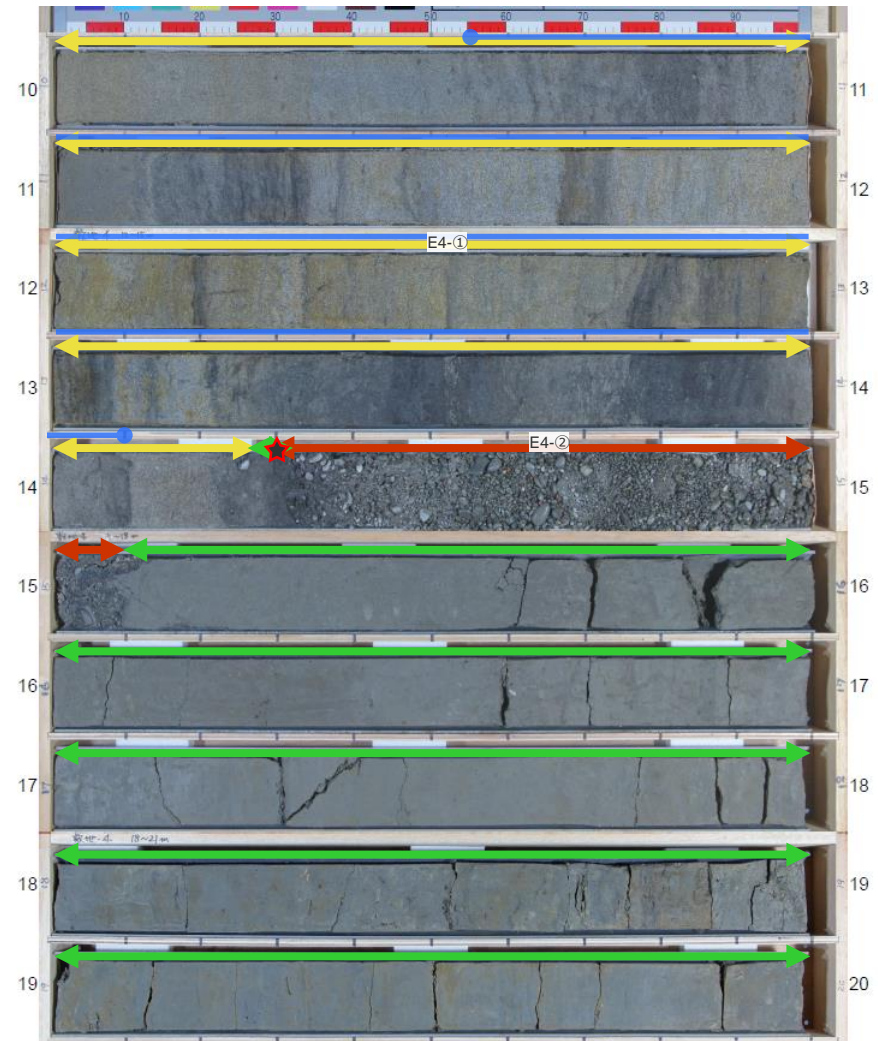
敷地東側：敷地-4 ボーリングコア（1 / 2）

イベント堆積物 1 (礫)

- ・14.30-14.42m 礫混じり腐植質シルト (引き波)
- ・14.42-14.70m 礫 (混濁) シルト質 礫は海成礫
- ・14.70-15.10m 礫 下部はシルト質 (押し波) 礫は海成礫 削り込み明瞭

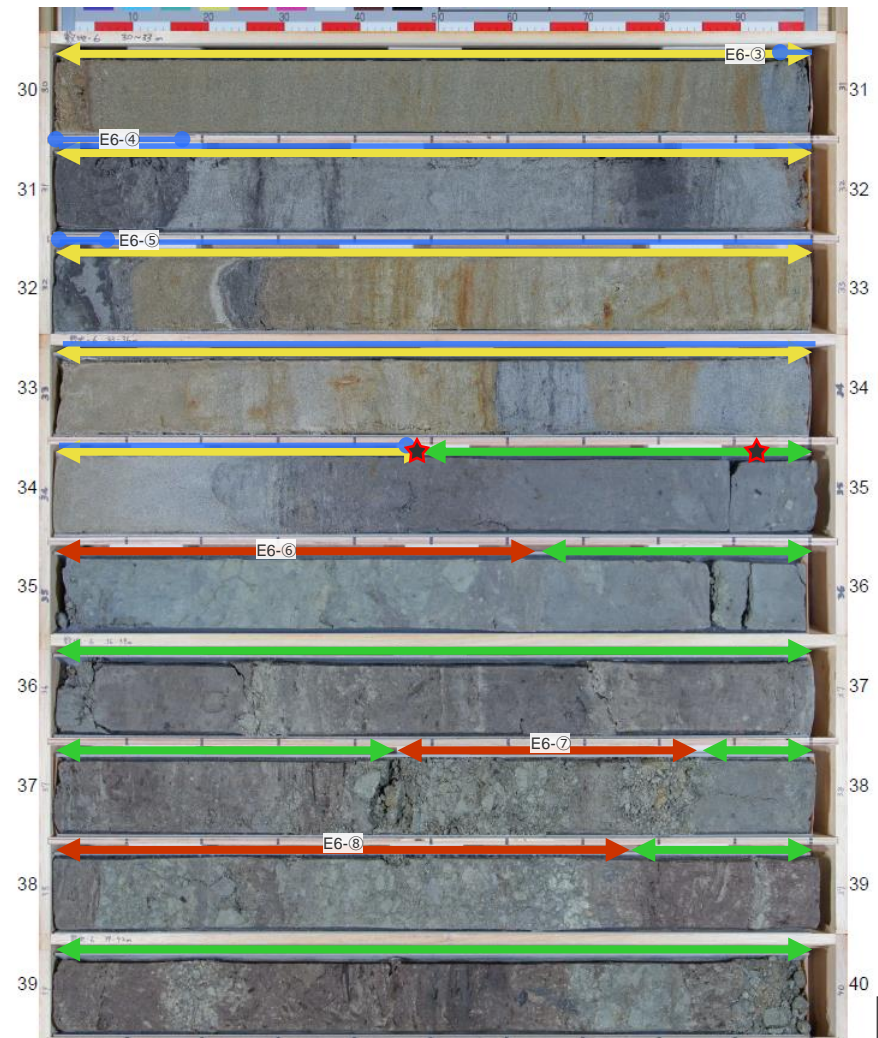
敷地東側：敷地-6 ボーリングコア（2 / 3）

イベント堆積物 1（シルト）

- ・35.00-35.10m 泥および腐植層の偽礫を含む 砂も混入している（引き波）
- ・35.10-35.55m 白色シルト（混濁）泥岩礫を含む 腐植質シルトを不規則に挟む
- ・35.55-35.63m 砂および腐植質シルト（押し波）

イベント堆積物 2（礫）

- ・37.45-37.84m 礫径～4cm 垂角～垂円 円礫を含む

イベント堆積物 3（礫）

- ・38.00-38.78m 礫径～5cm 垂角～垂円 円礫を含む 腐植層を不規則に挟む

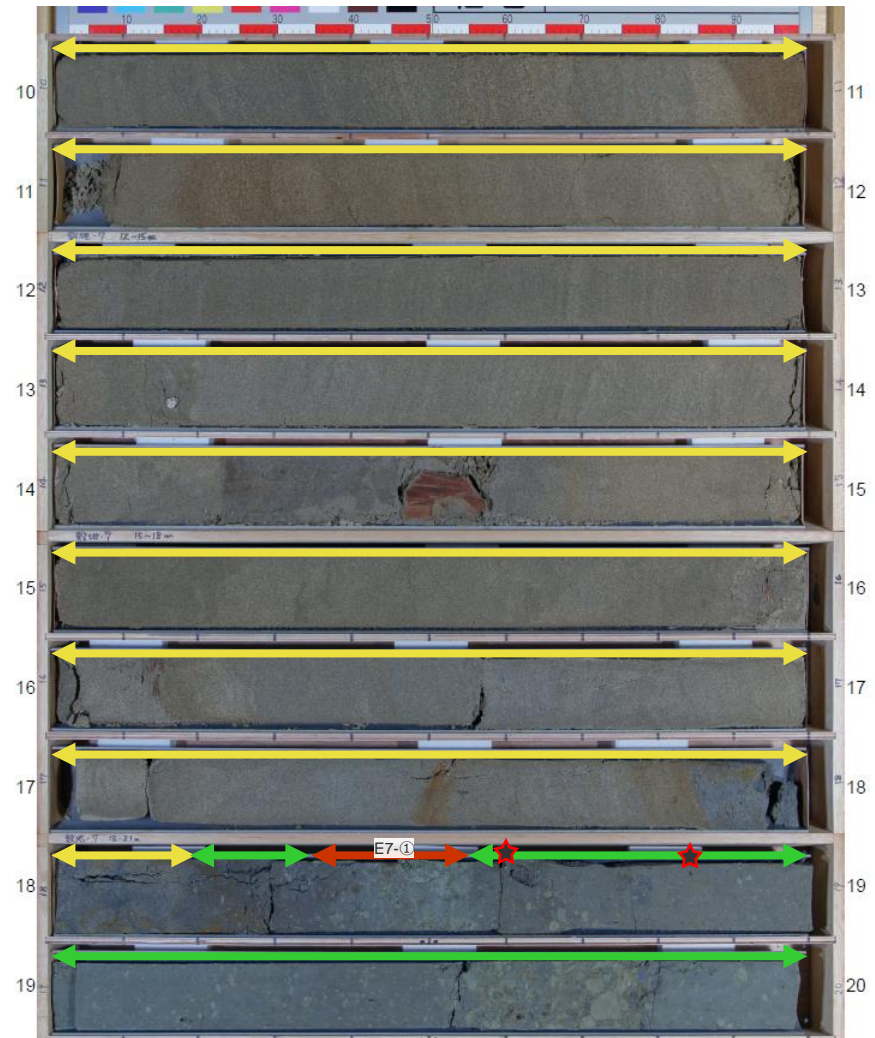
敷地東側：敷地-7 ボーリングコア（1 / 2）

イベント堆積物 1 (砂質シルト)
・18.34-18.56m 泥の偽礫を含む 礫径～5cm程度 亜円～円 最下部に砂層を伴う

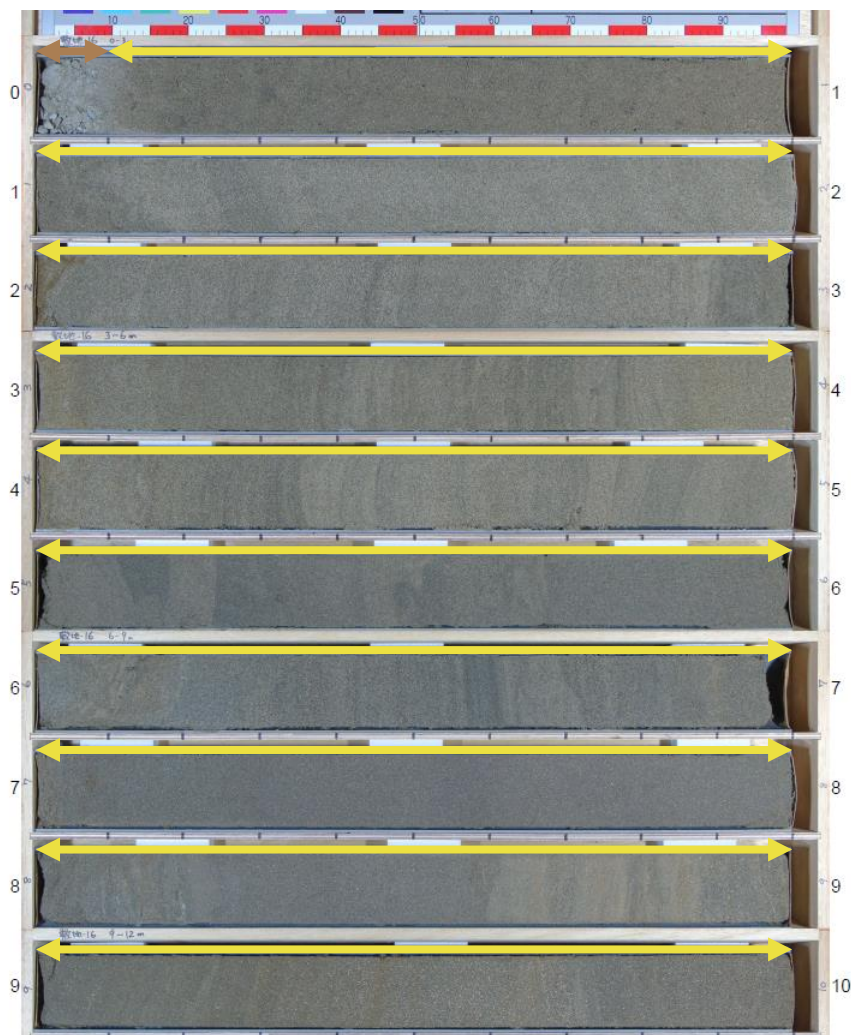
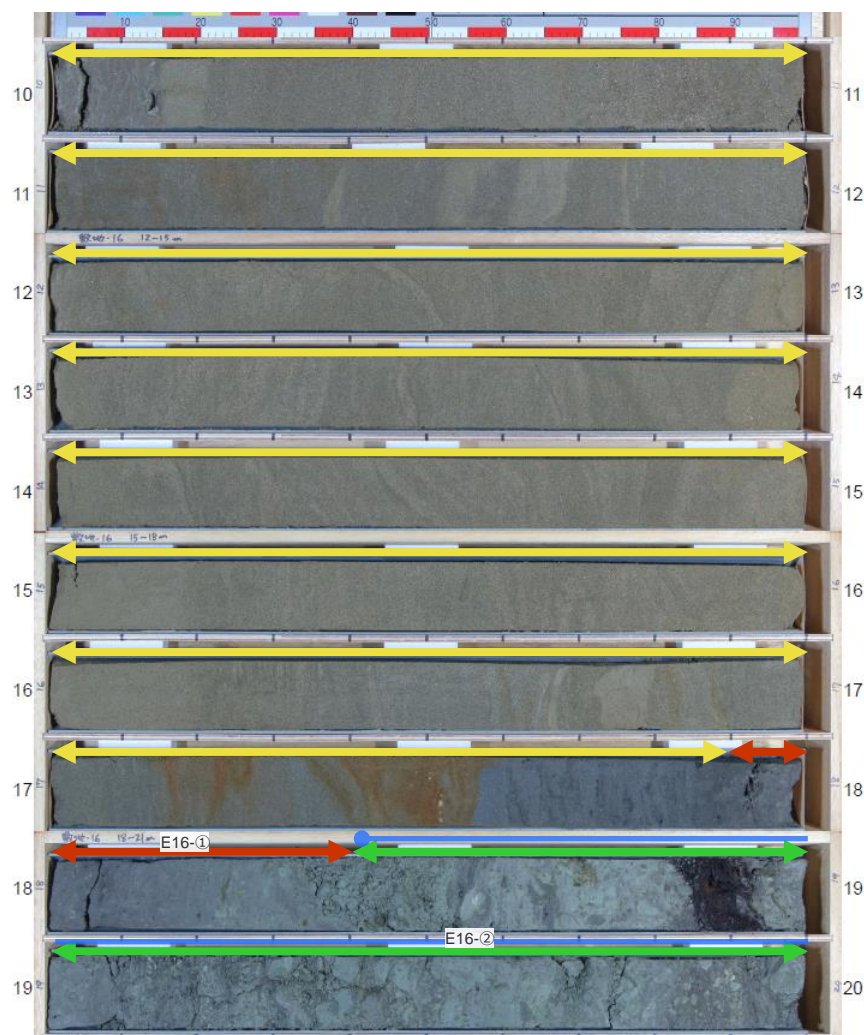
敷地東側：敷地-16 ボーリングコア（1 / 2）

イベント堆積物 1 (シルト)

- ・17.90-18.07m 腐植質シルト 砂混入 (引き波)
- ・18.07-18.30m 泥、腐植質シルトの偽礫を含む (混濁)
- ・18.30-18.40m 削り込み明瞭 砂の薄層を挟む (押し波)

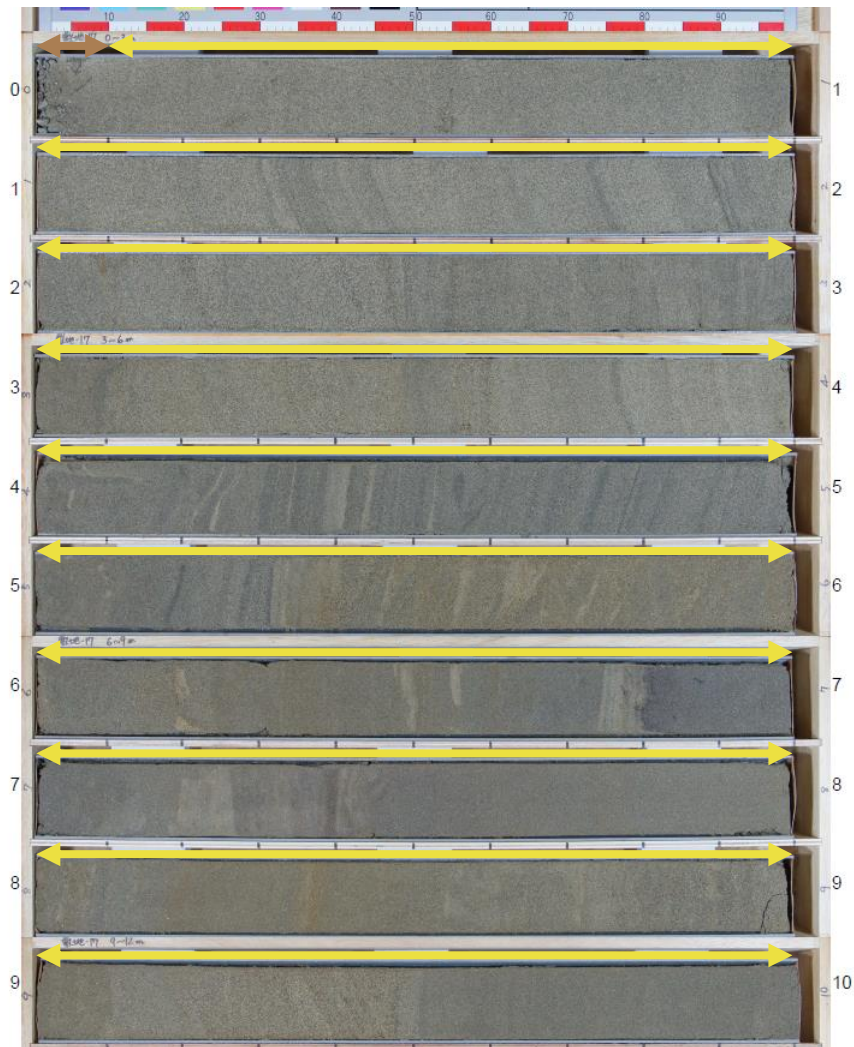
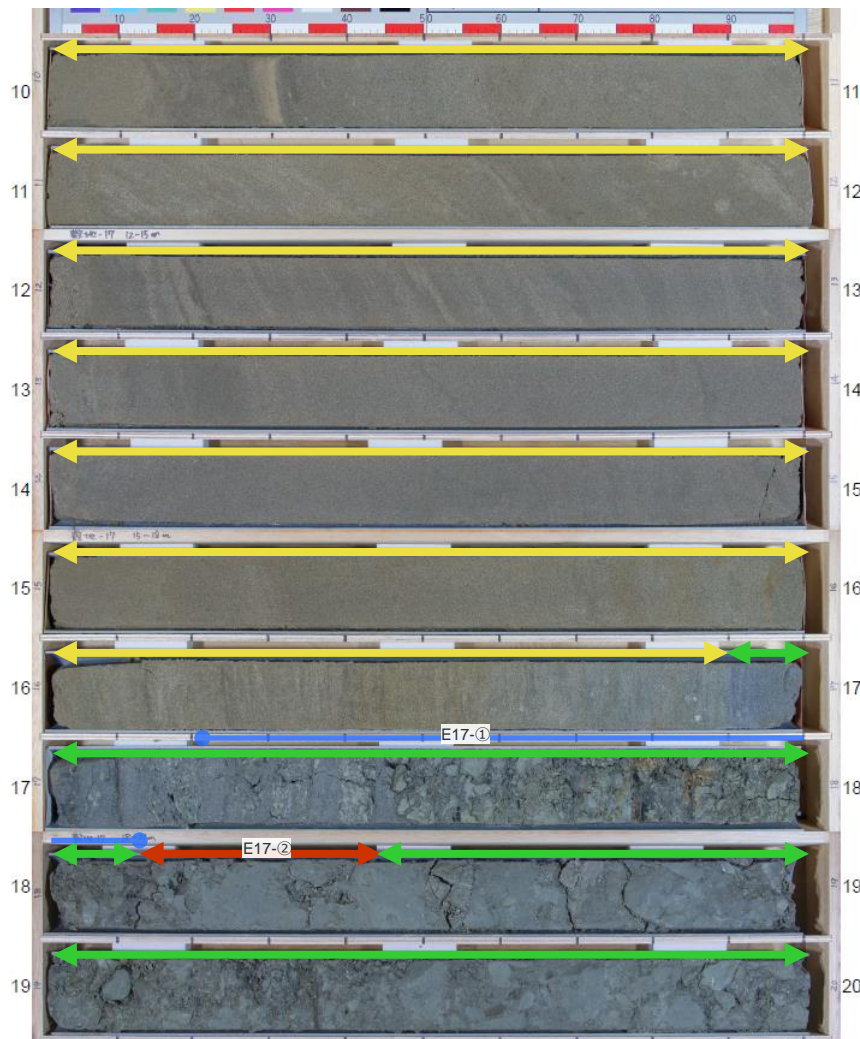
敷地東側：敷地-17 ボーリングコア（1／2）

イベント堆積物 1 (シルト)
 ・18.13-18.42m 砂、泥、腐植質シルトの偽礫を含む
 ・18.42-18.43m 砂の薄層 削り込みあり

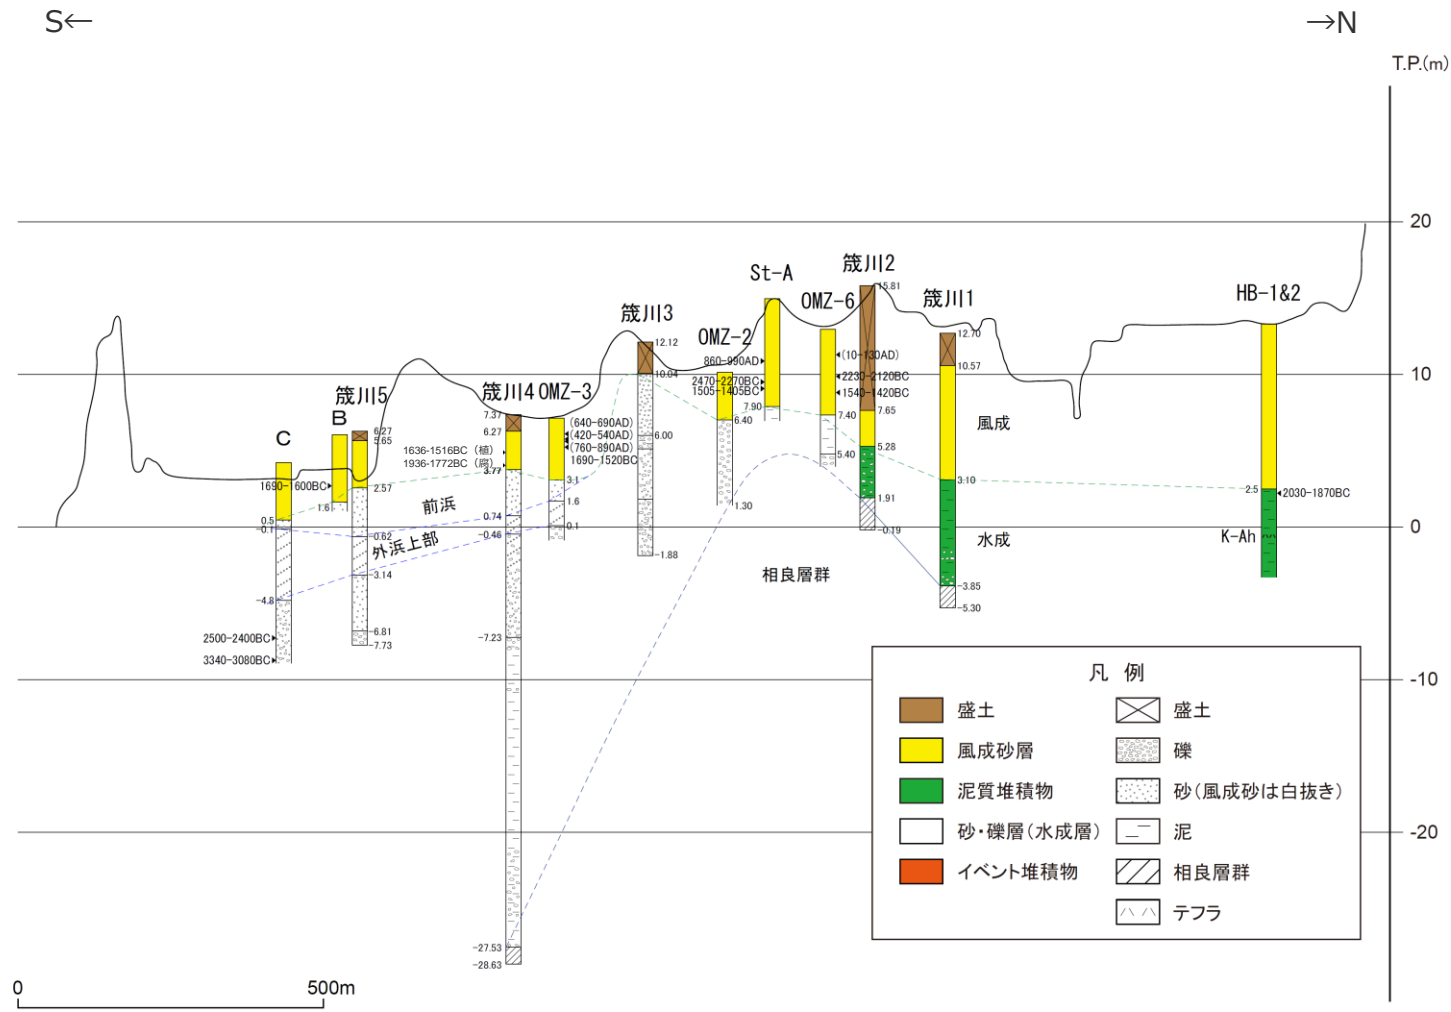
箴川流域：ボーリング調査地点および地質断面図

・地層境界の標高を黒字で示す。
 ・図中に示す年代測定結果は、¹⁴C年代に基づいて較正された年代値である。
 ・calBCは、紀元前(暦年較正済)を、calADは、西暦(暦年較正済)を表す。
 ・図中に年代測定結果とともに測定に用いた試料を記号で示す。記号の凡例は以下の通り。
 (腐) : 腐植質シルト (植) : 植物片
 ・当社調査ボーリング (箴川1~5) に加え、藤原ほか(2006)及びFujiwara et al.(2010)にて報告されているボーリングデータ (HB-1&2及びSt-A,OMZ-2, OMZ-3, OMZ-6,B,C) を用いて地質断面図を作成。

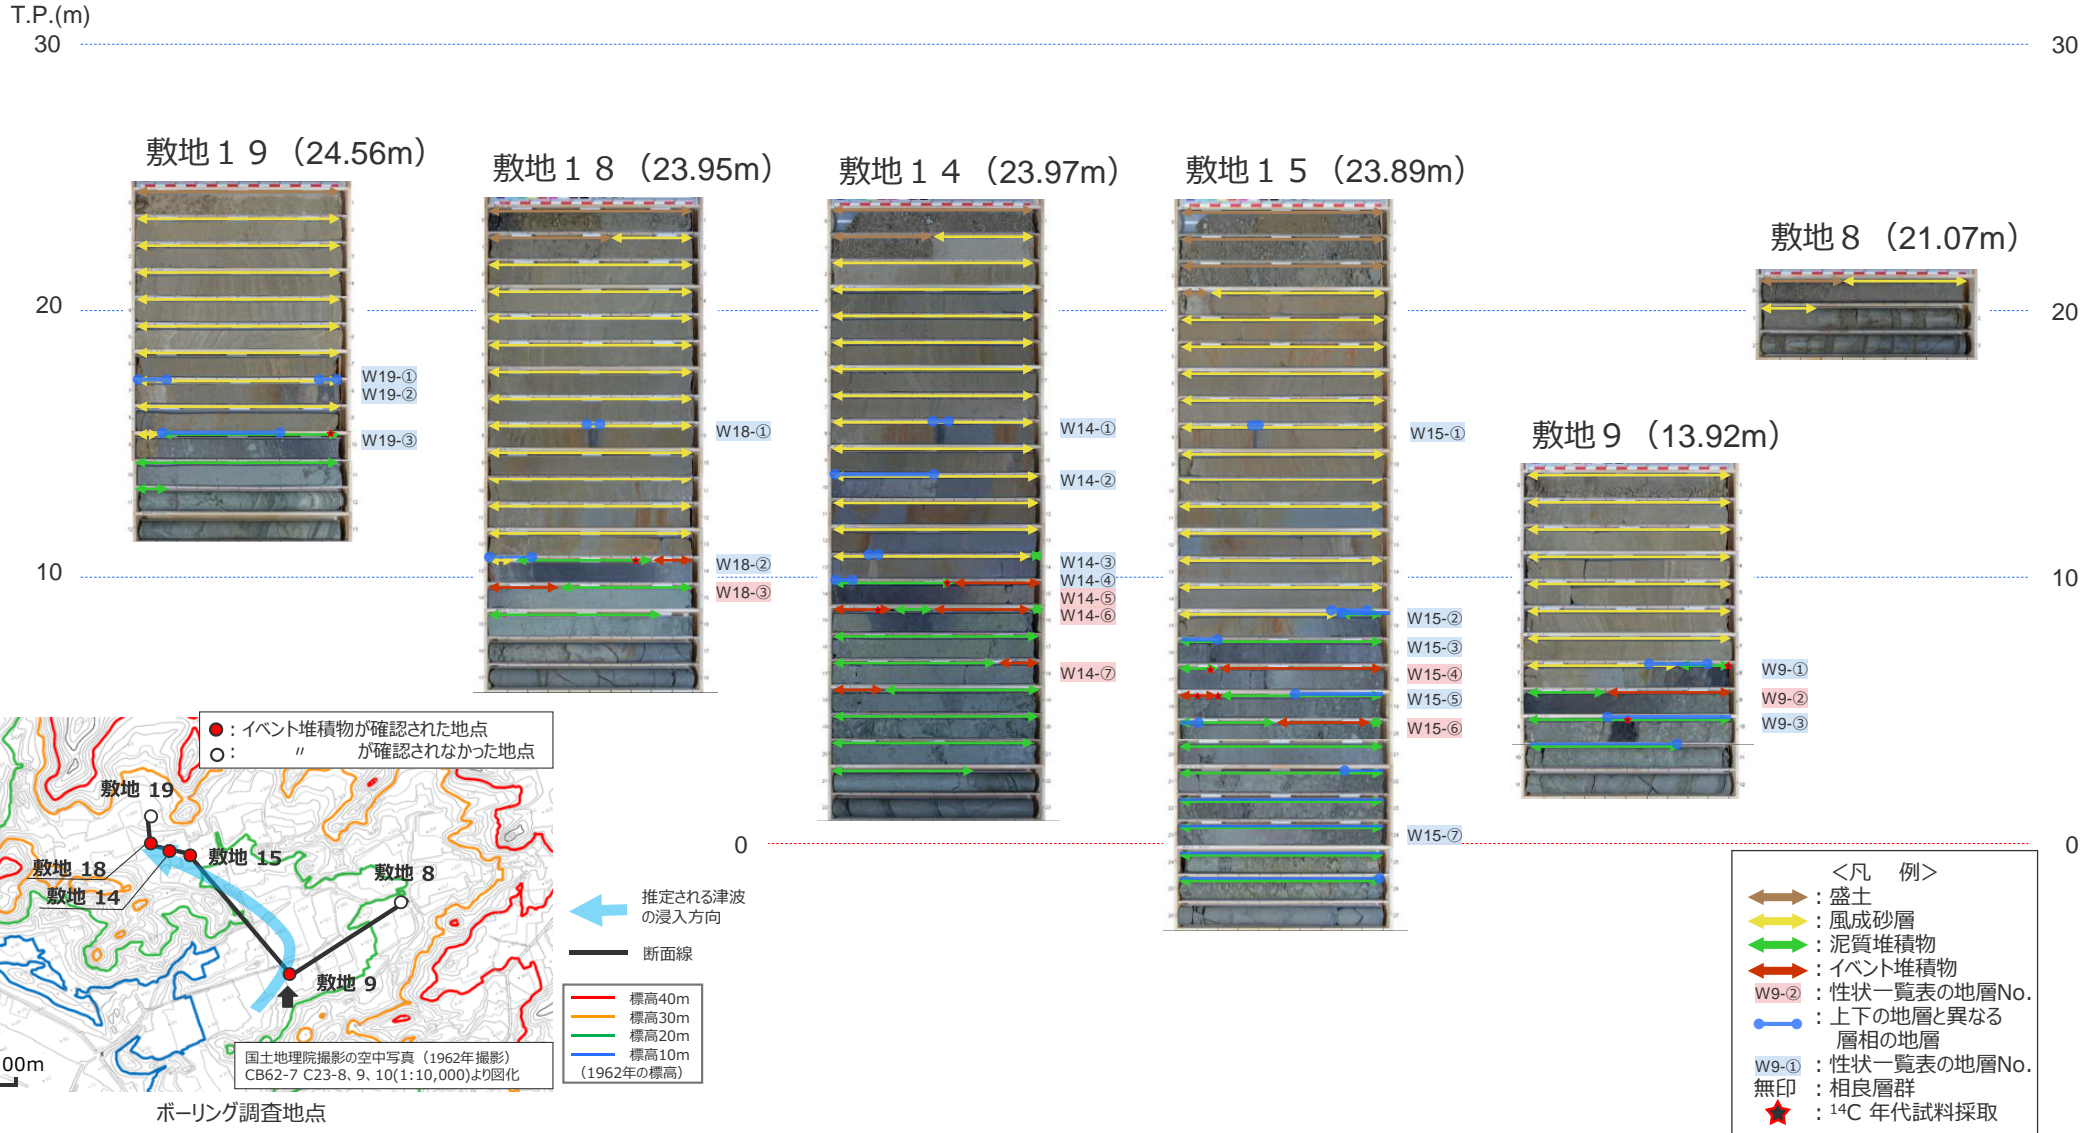
補足説明資料 2 各地層のイベント堆積物の認定に係る根拠 敷地西側：ボーリングコア写真

- 敷地西側の調査地点におけるボーリングコア写真を標高を揃えて表示している。
- 性状一覧表に記載した地層の位置を赤色（イベント堆積物とした地層）および青色（イベント堆積物でないとした地層）の矢印で示している。

Br孔	地層 No.	上端 標高 (m)	下端 標高 (m)	上端 深度 (m)	下端 深度 (m)	コア写真	柱状図記事	評価
敷地8	該当なし							
敷地9	W9-①	6.32	6.02	7.60	7.90		0.00-7.75 風成砂 中粒砂 緩傾斜葉理発達 7.60-7.75 風成砂と腐植質シルトの互層 7.75-8.40 腐植質シルト (湿地) 7.75-7.90 砂と腐植質シルトの互層	地層境界付近に見られる砂と腐植の互層であり、基底面に凹凸が見られ、地層境界に沿った連続性は否定できないが、円礫等の海起源の堆積物は含まれず、沼地が干上がり砂丘に覆われる過程で形成されたと考えられることからイベント堆積物でないと評価した。
	W9-②	5.52	4.92	8.40	9.00		8.40-9.00 シルト 8.40-8.60 腐植質シルトが急傾斜を示す泥の偽礫を含む 8.60-8.92 泥、腐植質シルトの偽礫を含む 礫径～4cm 亜円 8.92-9.00 砂、貝化石を含む	泥質堆積物中に貝化石を含んだ砂、泥及び腐植質シルトの偽礫を含み、基底面に削り込みが見られ、陸側のW15-④等と同様に風成砂層直下に分布しており、含まれる砂が海起源である可能性が高いことからイベント堆積物と評価した。
	W9-③	4.50	3.17	9.42	10.75		9.42-9.56 腐植層 木片を挟む 9.56-10.75 含礫シルト 相良層群の泥岩礫 礫径～6cm 程度 亜円～亜角	泥質堆積物中に礫を含み、基底面に凹凸が見られ、類似する地層が陸側のW15-⑤もしくは⑦に連続することを否定できないが、含まれている礫が相良層の礫が主体であり、基盤岩の再堆積（崩れ）であると考えられることからイベント堆積物でないと評価した。
敷地14	W14-①	15.47	15.40	8.50	8.57		1.50-13.99 風成砂 主に中粒砂 緩傾斜の葉理発達 8.50-8.57 腐植質シルト	風成砂中に腐植質層を挟み、類似する地層がW15-①とW18-①に連続することは否定できないが、構造の乱れや削り込みは見られず、円礫等の海起源の堆積物も含まれないこと、また、砂丘を覆う植生もしくは局所的な水たまりでできた腐植質層と考えられることからイベント堆積物でないと評価した。

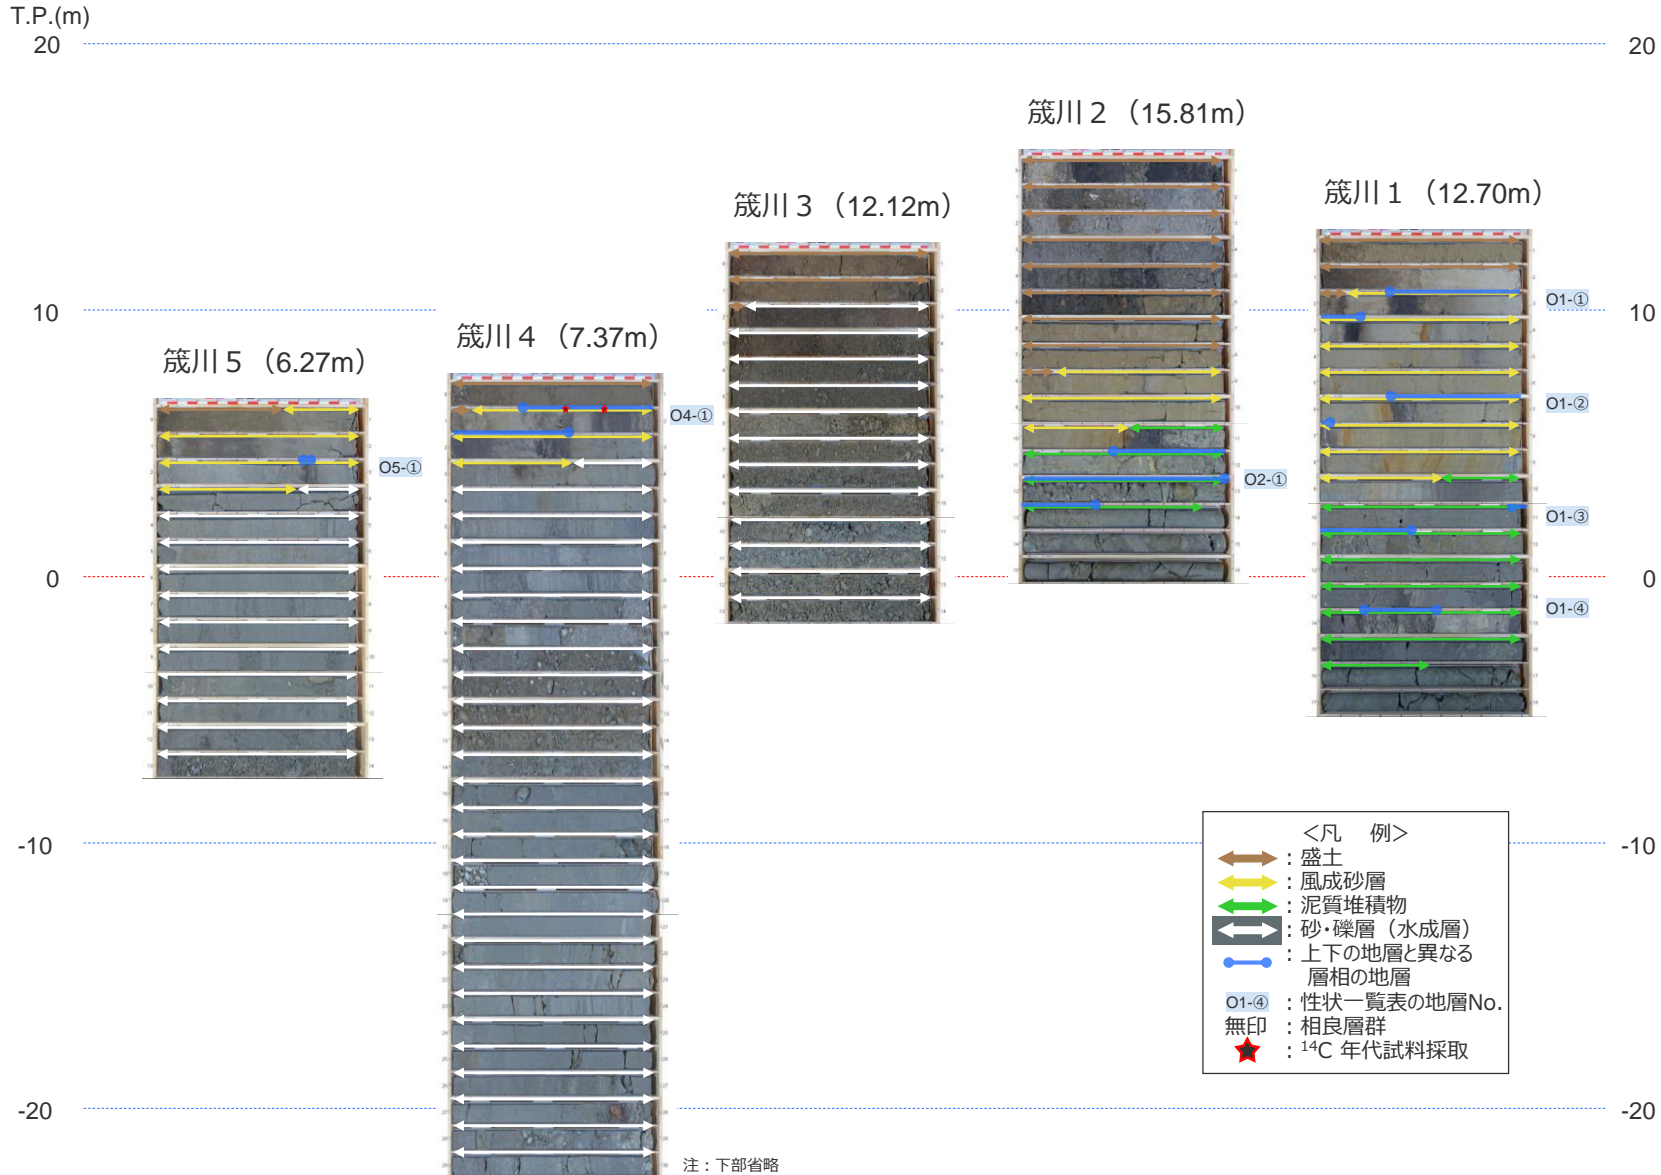
補足説明資料2 各地層のイベント堆積物の認定に係る根拠 箴川流域：ボーリングコア写真

- 箴川流域の調査地点におけるボーリングコア写真を標高を揃えて表示している。
- 性状一覧表に記載した地層の位置を青色（イベント堆積物でないとした地層）の矢印で示している。

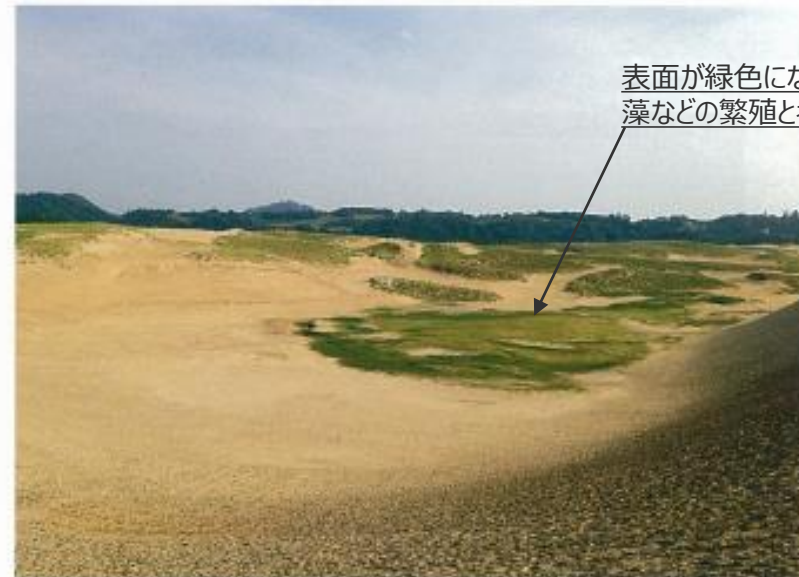
1-4 第2砂丘列より見おろすオアシス周辺の冬季と夏季の代表的景観 左：2011.1.13 右：2013.7.12 齊藤
（小玉ほか（2017）に基づき作成）

- 井関（1975）は、古墳時代以降に形成された「新砂丘」について、構成砂はそれ以前の「旧砂丘」に比較して新鮮であり、土壌化も表面が暗褐色を呈する程度が多く、土壌を欠く場合も多々あるとしている。
 - 小玉ほか（2017）では、砂丘上に見られるオアシスやその周辺に繁殖した植生の状況が紹介されている。
- ⇒砂丘中の黒色の砂層は、小規模な水たまりが形成された際に、藻や植生が繁茂し、その後飛砂が供給され、藻や植生が砂に覆われ腐植化し形成されたと考えられる。

表面が緑色になっており、
藻などの繁殖と考えられる（当社解釈）
