中部電力

浜岡原子力発電所
基準津波の策定のうち
歴史記録及び津波堆積物に関する調査について
(補足説明資料)

2022年4月21日

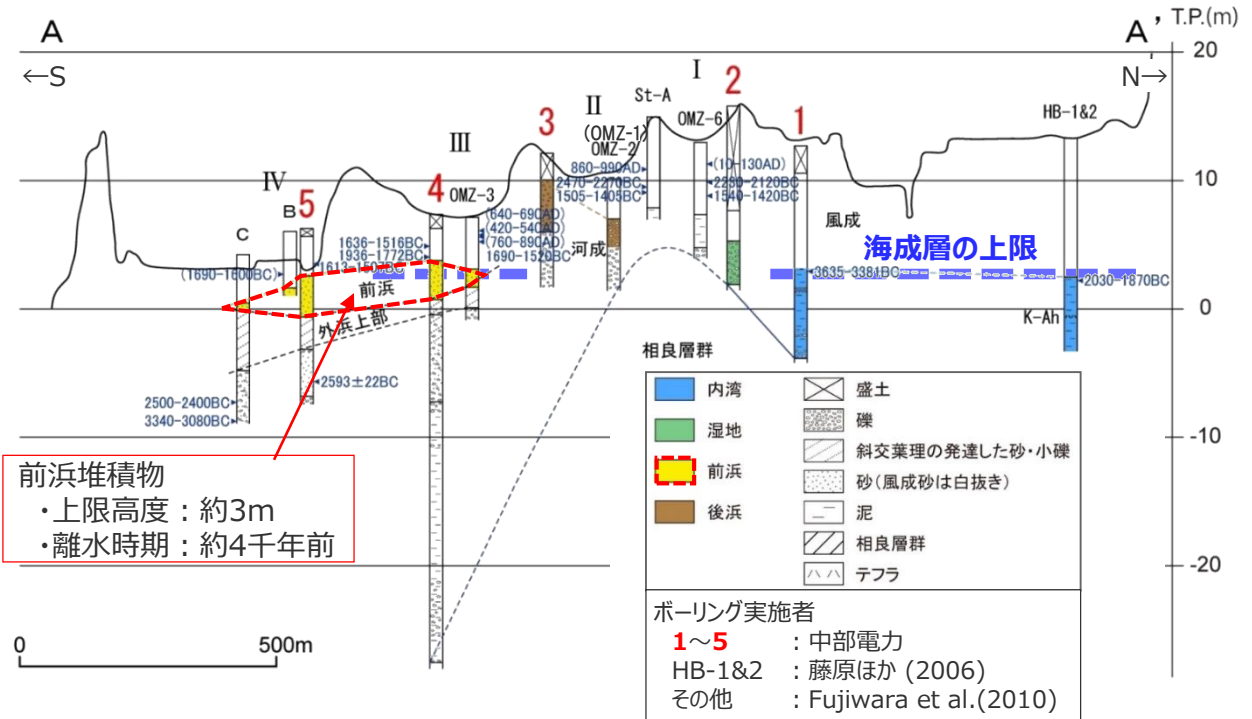
ボーリング縦断面図 (第120回資料1-1、第284回資料2-1で説明済み)

項目	値	備考
(1) 隆起速度の算出		
a 海成層の上限高度	3 (m)	ボーリング縦断面図より
b 海成層の離水時期	4 (ky)	放射性炭素年代値より
c 隆起速度	0.8 (m/ky)	=a÷b
(2) 6千年間の隆起量の算出		
d 検討対象年代	6 (ky)	縄文海進期
e 隆起量	4.8 (m)	=c×d
(3) 6千年前の海水準		
f 検討対象年代の海水準	+2 (m)	杉山ほか(1988)より
縄文海進期の海面高度の現標高	6.8 (m)	=e+f

(Fujiwara et al. (2010)を基に作成)

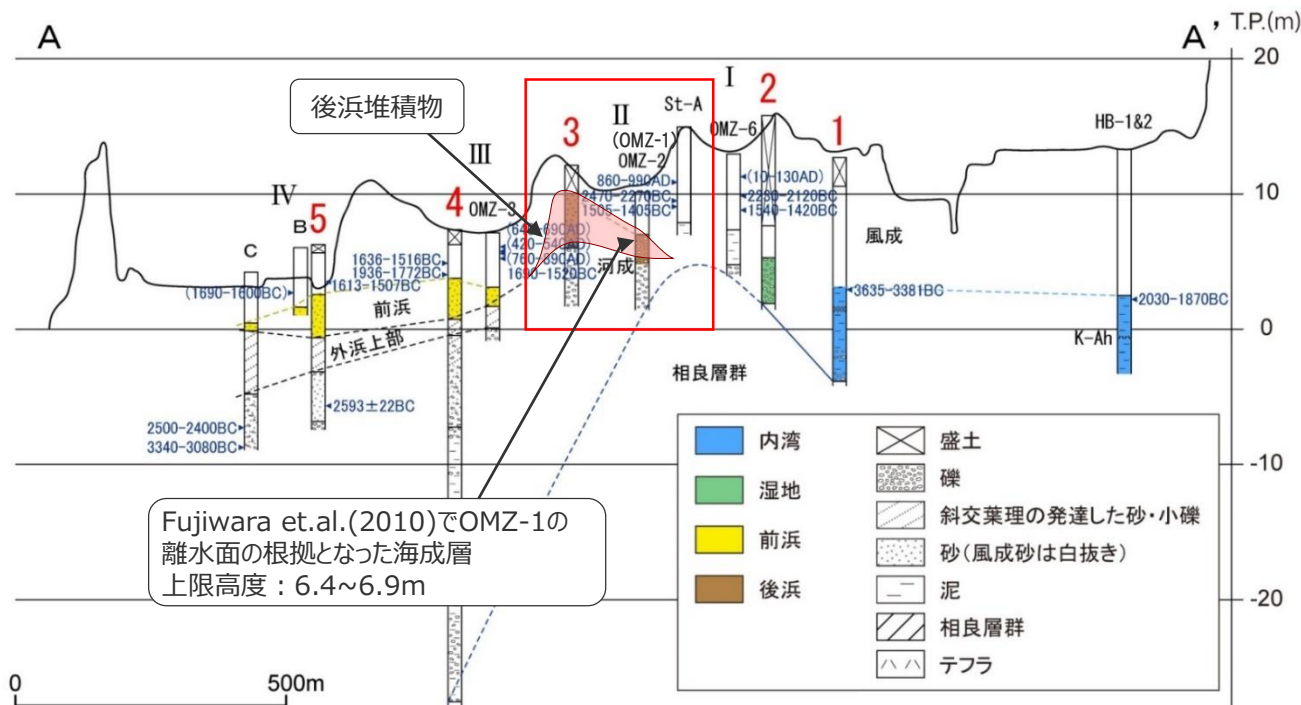
縄文海進期の海面高度

【第284回資料2-1の記事】

- ・ **No.3孔**（標高約6～10m）及びOMZ-2孔において、本地域の最高位に分布する礫州（後浜堆積物の高まり）が確認された。
- ・ **No.1&2孔**（標高約2.5～3.1m）及びHB-1&2孔で、内湾・湿地性の泥層が確認された。
- ・ **No.3孔**の礫州は、最高位に分布する完新世の海成層であることから、縄文海進期の約6千年前の堆積物と考えられる。
- ・ この高まりを境にして南側に砂浜が、北側に内湾が形成されたと考えられる。
- ・ したがって、新神子 I 面及び II 面に対応する海成段丘は存在しないものと判断される。

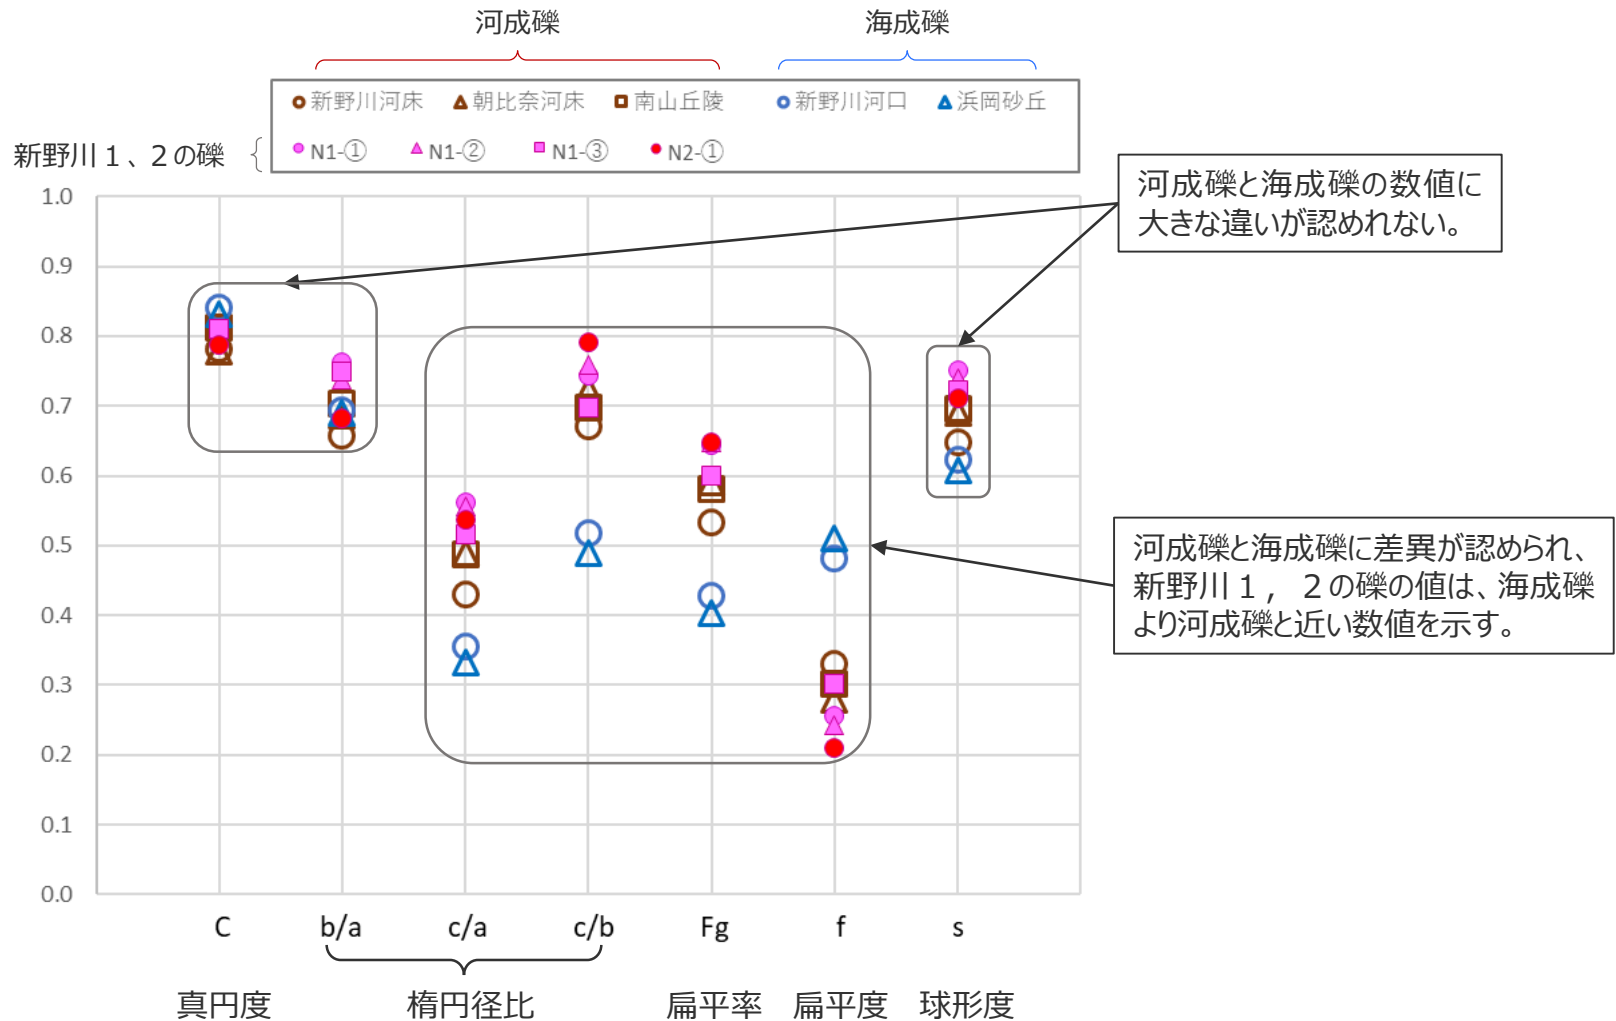
河成礫及び海成礫の形状比較結果 (2 / 2)

- 指標毎の各地点の調査結果 (前頁) を下のグラフに示す。
- 河成礫と海成礫を比較すると、真円度、楕円径比 (b/a) 及び球形度には大きな違いが認められないものの、その他の指標では、河成礫と海成礫の数値に差異が認められる。
- 河成礫と海成礫の数値に差異が認められた指標を用いると、新野川1、2の礫は河成礫と近い数値を示しているため、それらを河成堆積物とした評価は妥当なものであると判断される。

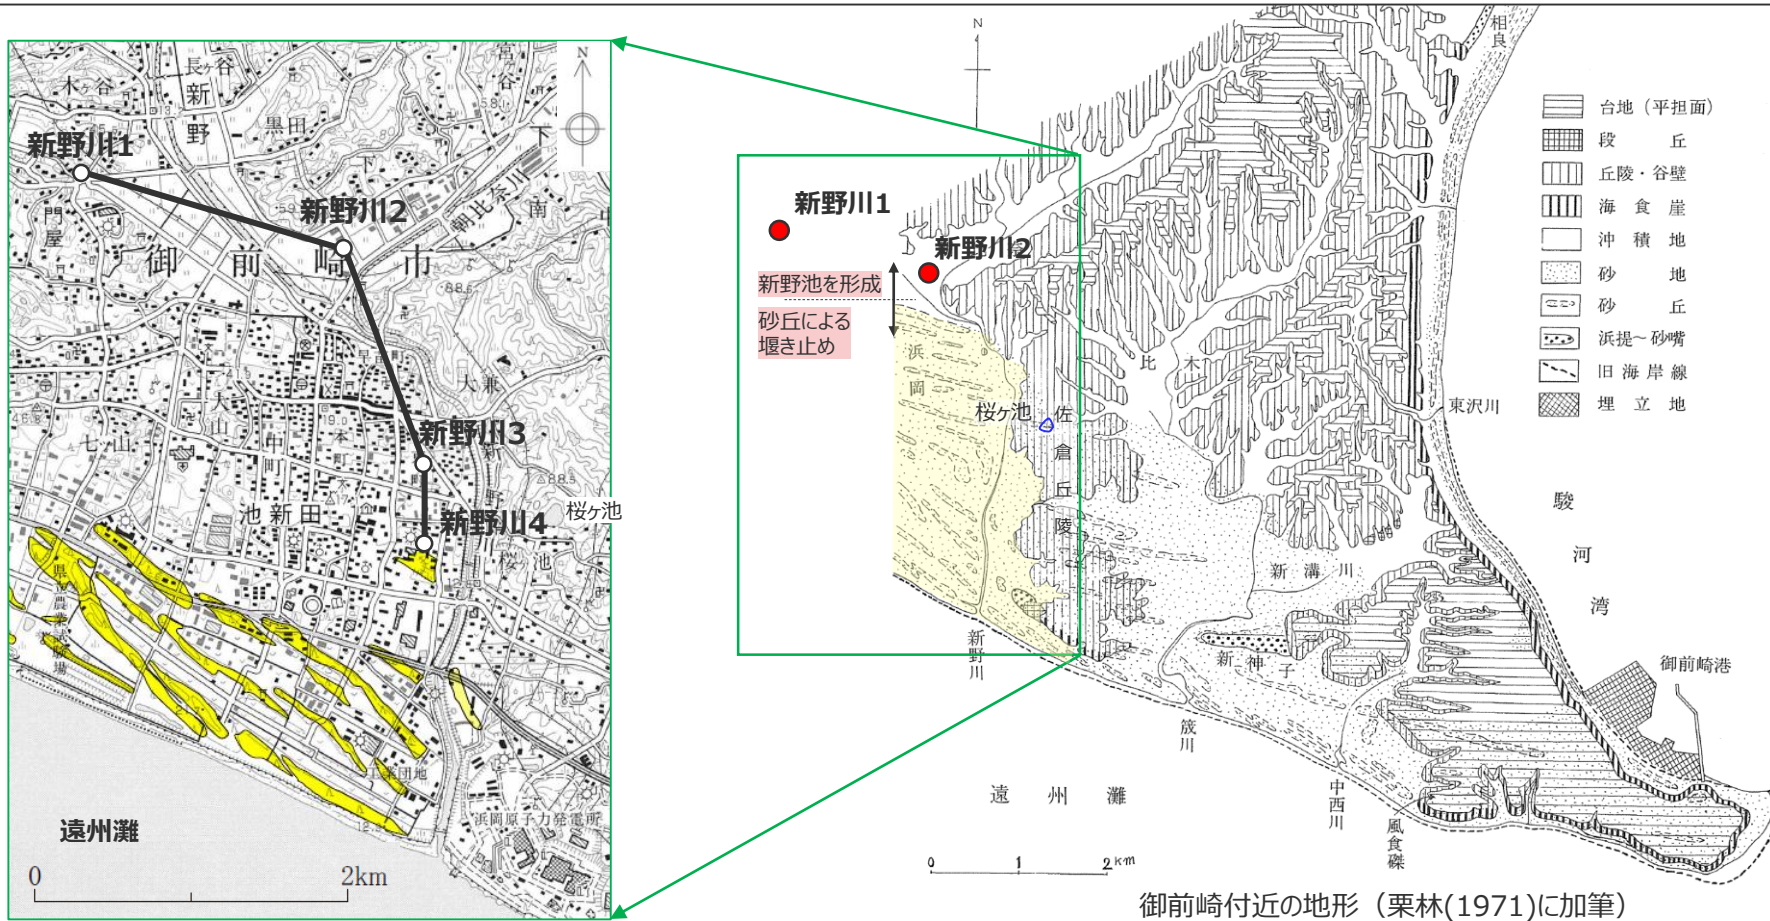
御前崎付近の地形（栗林(1971)に加筆）

■ 新野川1、2の調査地点周辺は、氷河期以降に海水面が上昇したことにより内湾化し、その後、河口部に形成された砂州により堰き止められ、約6000年前には新野池と呼ばれる池となっていたことが知られている。（新野池は、近世初頭に干拓され、現在は水田地帯となっている）

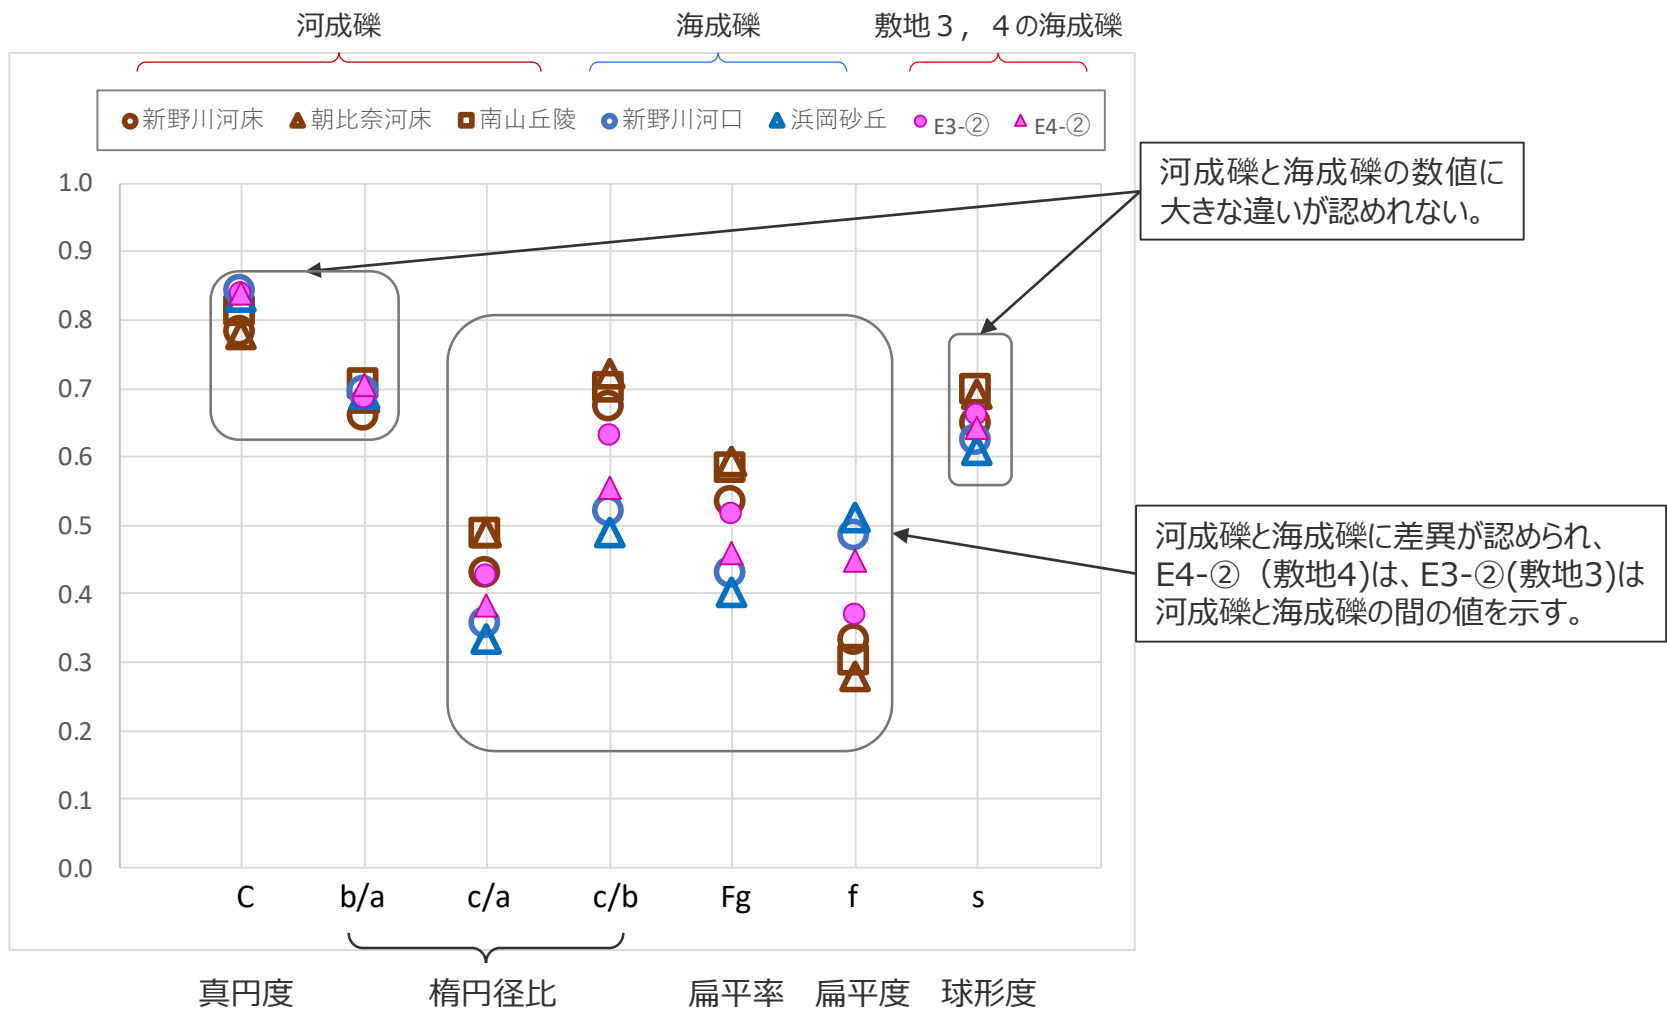
河成礫及び海成礫の形状比較結果 (2 / 2)

- 指標毎の各地点の調査結果 (前頁) を下のグラフに示す。
- 新野川 1, 2 の礫に関する検討で得られた河成礫及び海成礫の値と比較した結果、E4-② (敷地4) 、E3-② (敷地3) の礫は河成礫と海成礫の間の値を示した。E3-② (敷地3) の礫が比較的河成礫に近い値を示しているが、この要因としては、これらの礫が礫浜由来の礫 (海成礫とした河口礫や海浜砂中の礫に比べスライドによる研磨が比較的少ない) である可能性が考えられる。
