志賀原子力発電所2号炉 敷地の地質・地質構造について

敷地内断層の活動性評価
(コメント回答)

2022年4月20日
北陸電力株式会社

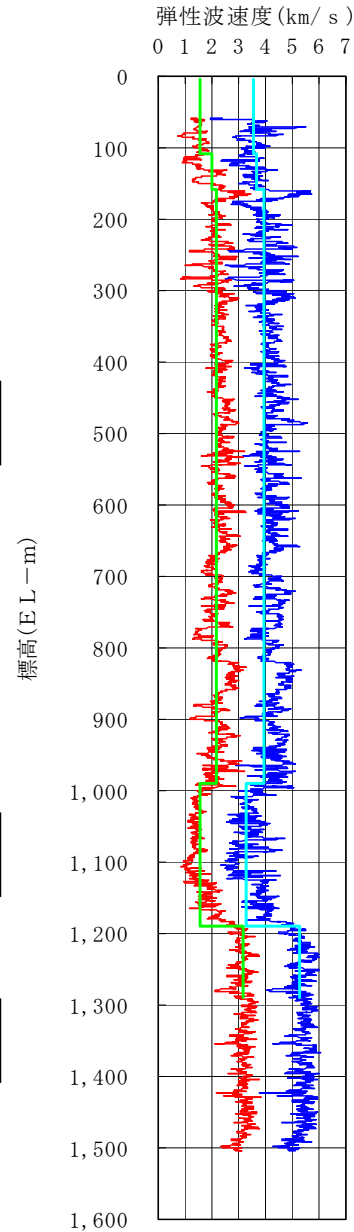
PS検層結果

○大深度ボーリング調査の結果、敷地の地質は下位から、先第三紀の花崗岩、古第三紀の楡原階(砂岩と頁岩の互層、礫岩)、新第三紀の岩稻階(安山岩、凝灰角礫岩)からなり、P波速度及びS波速度はそれぞれ、花崗岩上面以浅では4km/s及び2km/s程度、花崗岩上面以深では5km/s及び3km/s程度を示す。

- ・大深度ボーリング(D-8.6孔)は、地下深部の三次元地下構造の確認や地質及び地質構造に関するデータの充実に目的に掘削したボーリングであり、深度1200m、1300m、1400m、1500mでスポットコアリング(1区間5m程度)を行っている。コアを採取している区間について柱状図、コア写真を作成した(データ集1、データ集2)。それ以外の区間については、カッティングス観察(深度20m間隔)を行っている。カッティングス写真はデータ集2。
- ・左の柱状概要図は、PS検層結果により地質境界標高を決定し、カッティングス観察、コア観察により地質を判定した。なお、PS検層結果による花崗岩上面標高はEL-1190mであり、コア観察による花崗岩上面標高EL-1181.73mと概ね整合する。
- ・花崗岩境界付近に分布する破碎部の評価については、[補足資料1.3-2](#)。

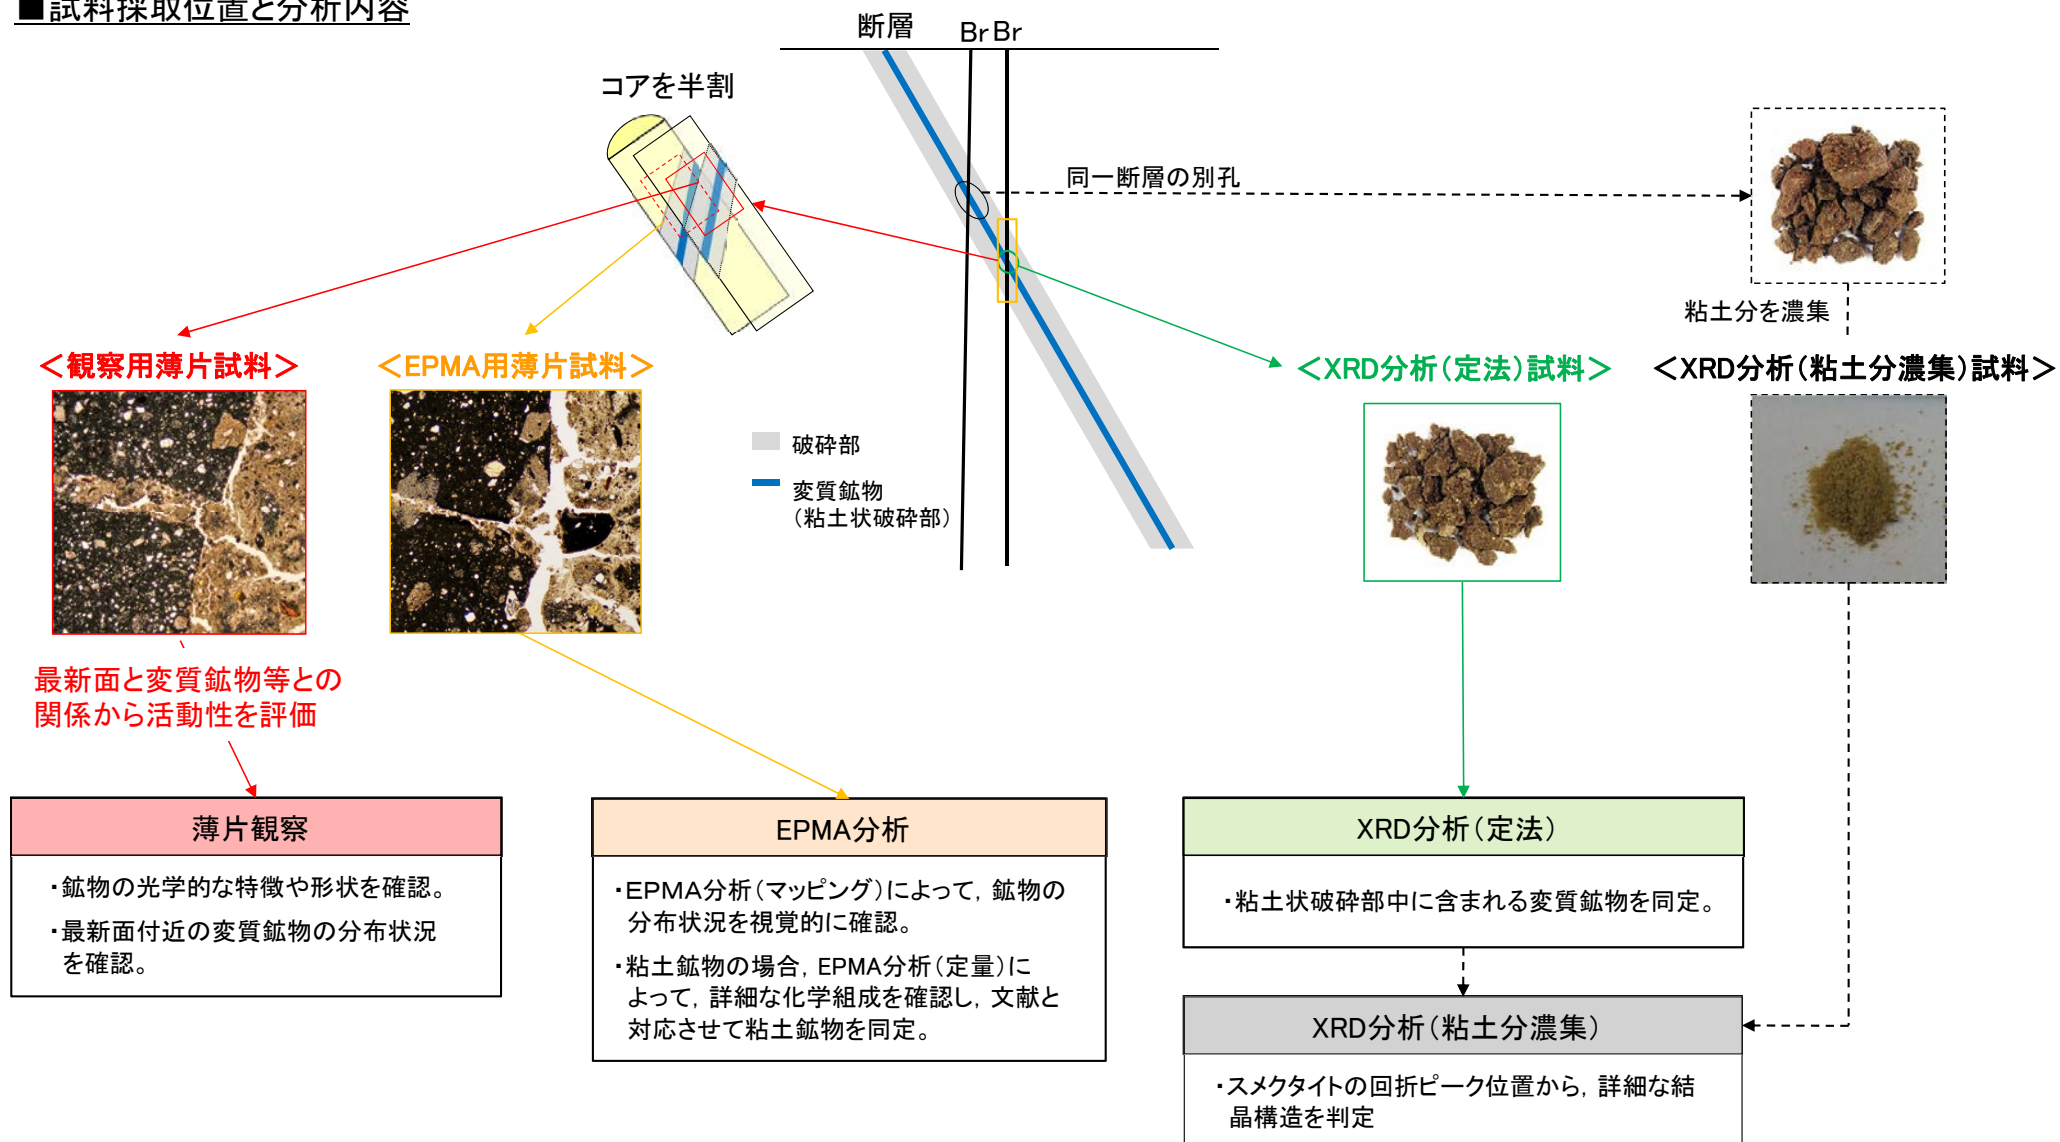
■ 試料採取位置と分析内容

- 鉱物脈法による活動性評価に用いる変質鉱物の同定にあたっては、評価を実施する薄片試料を作成したコア試料の同一破砕部を対象として、薄片観察, EPMA分析, XRD分析(定法)を実施し、評価を行う。
- 「XRD分析(定法)」の結果, 主な粘土鉱物としてスメクタイトが認められる場合には, 同一断層の別孔の破砕部において実施した「XRD分析(粘土分濃集)」によって詳細な結晶構造を判定する。
