## 5.2.2 S-1 (1) H-6.6-1孔 ー最新面の認定(微視的観察)ー

## 5.2.2 S-1 (2) H-6.7孔 ー評価結果ー

## 5.2.2 S-1 (3) M-12.5”孔 —評価結果—

## 5.2.2 S-1 (4) 1号原子炉建屋底盤 — 評価結果 —

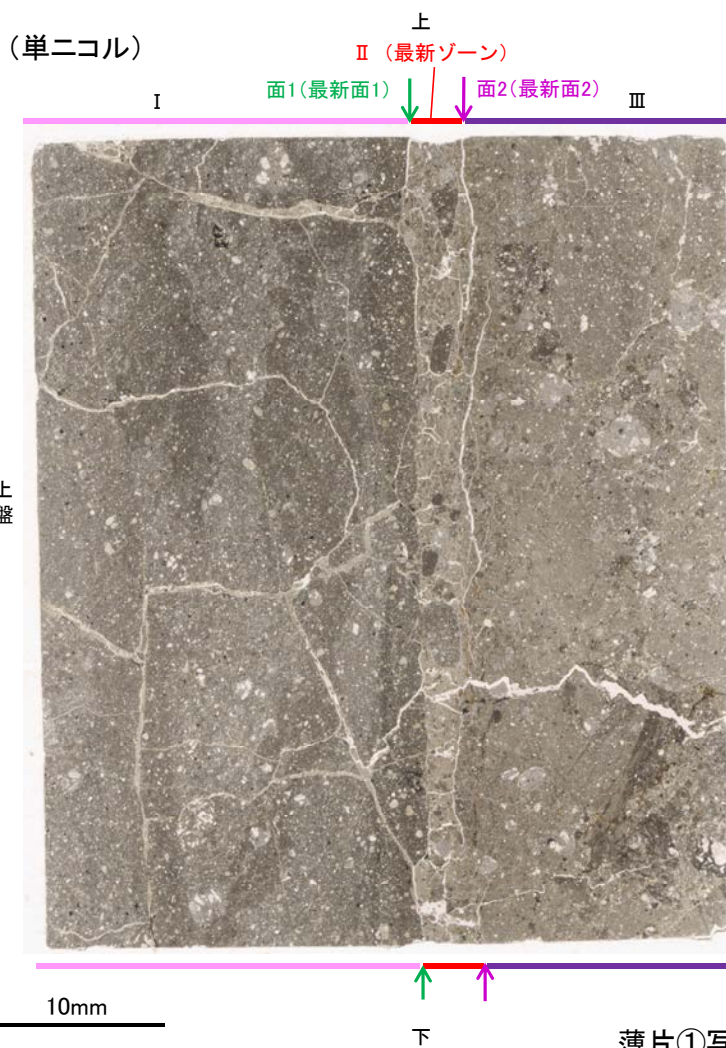
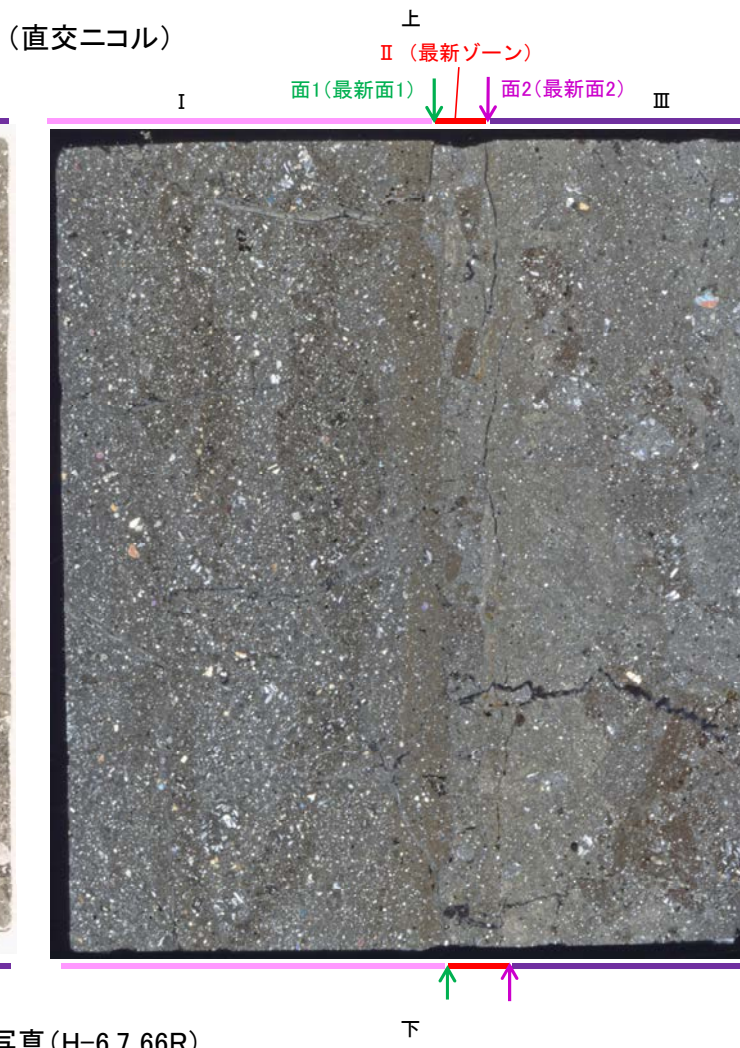
薄片①写真(H-6.7\_66R)

- 薄片①で実施した微視的観察(薄片観察)の結果, 色調や礫径などから, 上盤側よりⅠ～Ⅲに分帯した。
- そのうち, 最も細粒化している分帯Ⅱを最新ゾーンとして抽出した。
- 最新ゾーンと分帯Ⅰとの境界に, 面1(緑矢印)が認められる。面1は全体的に不明瞭だが, 最新ゾーンの中では比較的連続性がよい面である。
- 最新ゾーンと分帯Ⅲとの境界に, 面2(紫矢印)が認められる。面2は全体的に不明瞭だが, 最新ゾーンの中では比較的連続性がよい面である。
- 面1, 面2は同程度の直線性・連続性を有することから, 面1を最新面1, 面2を最新面2とし, それぞれについて変質鉱物との関係を確認する。

- ・分帯Ⅱ(最新ゾーン)・・・粘土状破碎部
- ・分帯Ⅰ, 分帯Ⅲ・・・固結した破碎部

Ⅰ: 単ニコルで褐灰色、直交ニコルで暗灰色の干渉色を呈する凝灰岩からなる。径4mm以下の岩片や鉱物片が細粒な基質に含まれている。岩片、鉱物片は垂角～垂円形である。割れ目に粘土鉱物が生成している。

Ⅱ(最新ゾーン): 単ニコルで褐灰色、直交ニコルで黄～灰色の干渉色を呈する。粘土鉱物を含む細粒物からなる。径4mm以下の岩片や鉱物片が細粒な基質に含まれる。岩片、鉱物片は角～垂円形である。基質中や岩片の縁辺部に粘土鉱物が生成している。

Ⅲ: 単ニコルで褐灰色、直交ニコルで黄～灰色の干渉色を呈する凝灰岩からなる。径4mm以下の岩片や鉱物片が細粒な基質に含まれており、径13mmの岩片も含まれる。岩片、鉱物片は角～垂円形である。基質中や岩片の縁辺部に粘土鉱物が生成している。

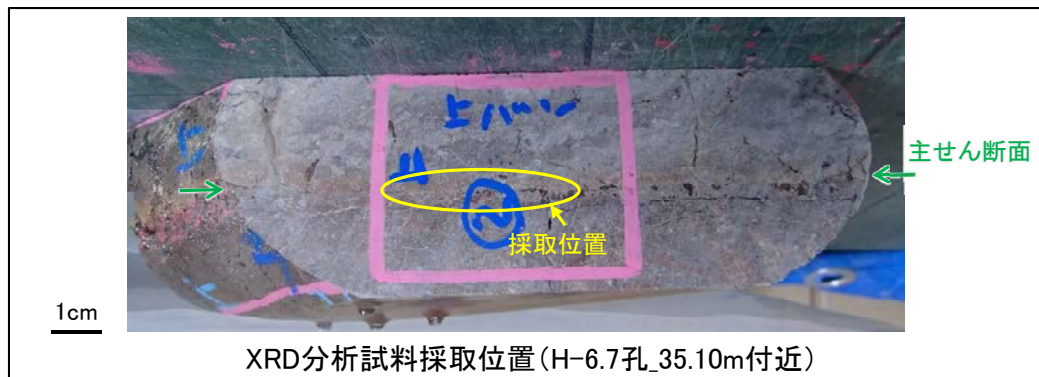
回折チャート(不定方位)\_H-6.7孔

- 最新ゾーン付近でXRD分析を実施した結果, 主な粘土鉱物としてスメクタイトが認められる。
- スメクタイトについて詳細な結晶構造判定を行うために, 同一断層の別孔(岩盤調査坑No.27孔, No.7-1孔, No.16付近)の破碎部においてXRD分析(粘土分濃集)を実施した結果, I/S混合層と判定した。
- また, 隣接孔(H-6.6-1孔)で実施したEPMA分析(定量)による化学組成の検討※において, 最新ゾーンやその周辺でI/S混合層を確認している。

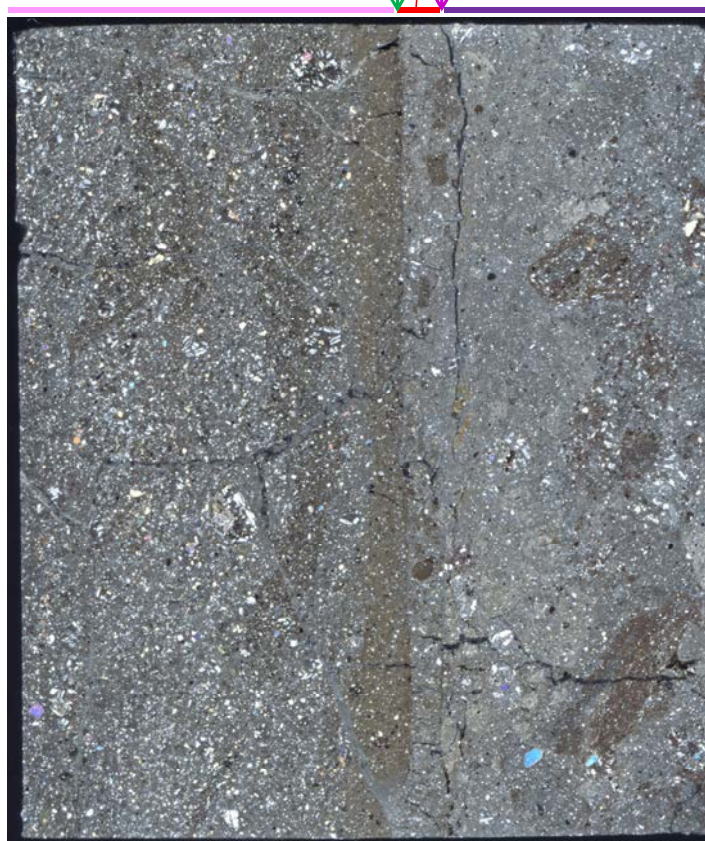
薄片②写真(H-6.7\_66R)

- 薄片②で実施した微視的観察(薄片観察)の結果, 色調や礫径などから, 上盤側よりⅠ～Ⅲに分帯した。
- そのうち, 最も細粒化している分帯Ⅱを最新ゾーンとして抽出した。
- 最新ゾーンと分帯Ⅰとの境界に, 面1(緑矢印)が認められる。面1は全体的に不明瞭だが, 最新ゾーンの中では比較的連続性がよい面である。
- 最新ゾーンと分帯Ⅲとの境界に, 面2(紫矢印)が認められる。面2は全体的に不明瞭だが, 最新ゾーンの中では比較的連続性がよい面である。
- 面1, 面2は同程度の直線性・連続性を有することから, 面1を最新面1, 面2を最新面2とし, それぞれについて変質鉱物との関係を確認する。

- ・分帯Ⅱ(最新ゾーン)・・・粘土状破碎部
- ・分帯Ⅰ, 分帯Ⅲ・・・固結した破碎部

Ⅰ: 単ニコルで褐灰～暗褐灰色, 直交ニコルで暗灰色の干渉色を呈する凝灰岩からなる。径4mm以下の岩片や鉱物片が細粒な基質中に含まれている。岩片, 鉱物片は垂角～垂円形である。割れ目に粘土鉱物が生成している。

Ⅱ(最新ゾーン): 単ニコルで褐灰色, 直交ニコルで黄～灰色の干渉色を呈する。粘土鉱物を含む細粒物からなる。径3mm以下の岩片や鉱物片が細粒な基質中に含まれる。岩片, 鉱物片は角～垂円形である。基質中や岩片の縁辺部に粘土鉱物が生成している。

Ⅲ: 単ニコルで褐灰色, 直交ニコルで黄～灰色の干渉色を呈する凝灰岩からなる。径4mm以下の岩片や鉱物片が細粒な基質中に含まれており, 径14mmの岩片も含まれる。岩片, 鉱物片は角～垂円形である。基質中や岩片の縁辺部に粘土鉱物が生成している。

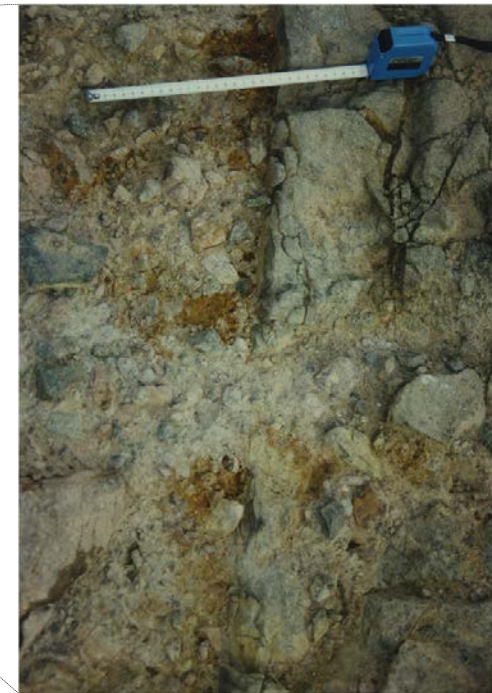
拡大写真  
(1989年5月撮影)

・带状火砕岩がシームS-1を分断するように分布し、そこに破断等の変状は認められない。

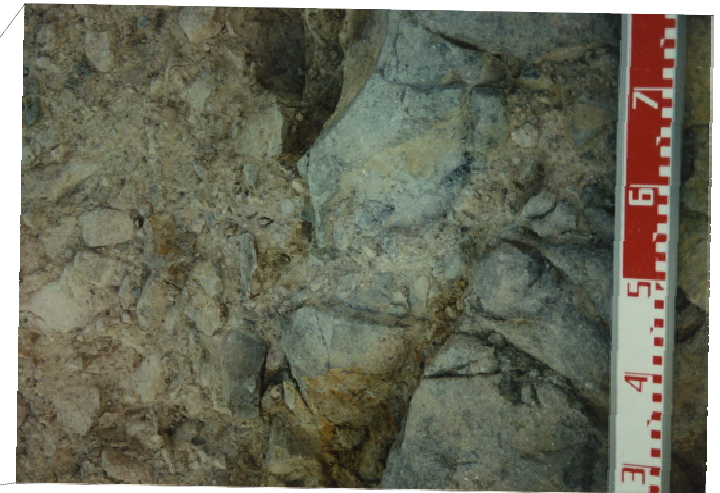
拡大写真  
(1989年5月撮影)

・帯状火砕岩がシームS-1を分断するように分布し、そこに破断等の変状は認められない。

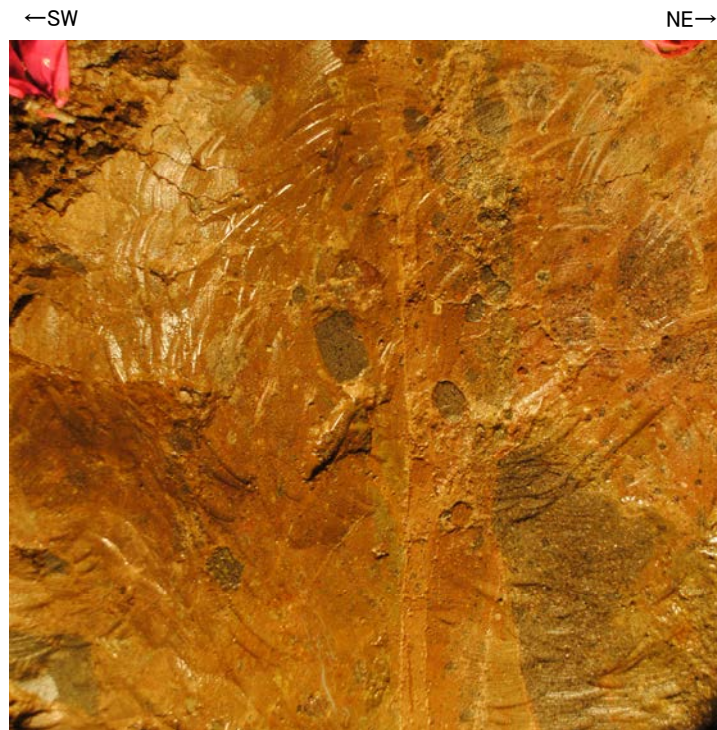
No.15付近底盤写真(破碎部境界等を加筆)

- ・粘土状破碎部は, 厚さ0.2cmである。
- ・S-1に漸近するにしたがって割れ目が増加する傾向は認められない。
- ・S-1に漸近するにしたがって礫が細粒化する傾向は認められない。
- ・S-1のごく近傍に分布する礫に, せん断性の割れ目の発達は認められない。

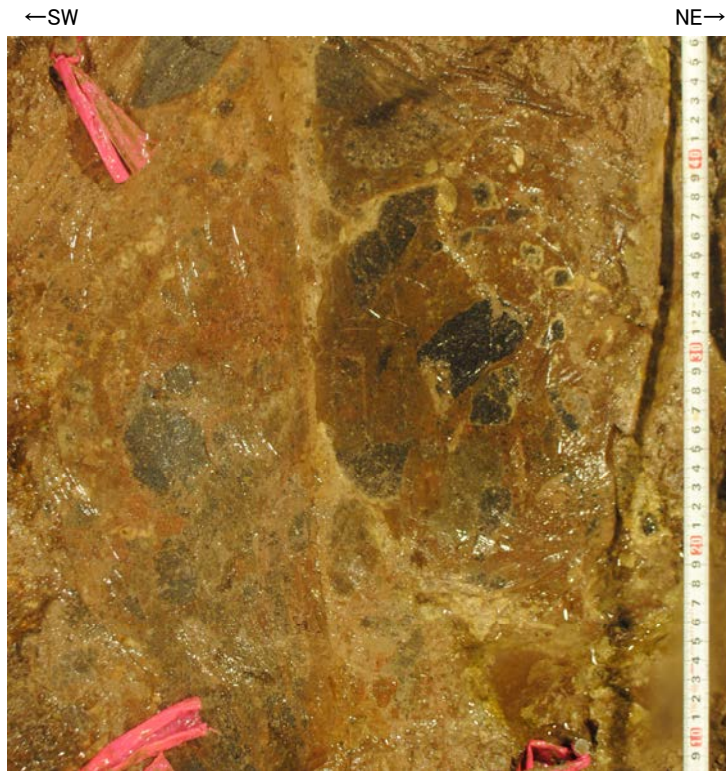
No.29付近底盤写真(破碎部境界等を加筆)

- ・粘土状破碎部は、厚さ0.1cmである。
- ・S-1に漸近するにしたがって割れ目が増加する傾向は認められない。
- ・S-1に漸近するにしたがって礫が細粒化する傾向は認められない。
- ・S-1のごく近傍に分布する礫に、せん断性の割れ目の発達は認められない。
