5.2.4 S-4

5.2.4 S-4 (1) E-8.50”孔 — 評価結果 —

5.2.4 S-4 (2) E-8.60孔 ー評価結果ー

5.2.5 S-5 (1) R-8.1-1-2孔 ー評価結果ー

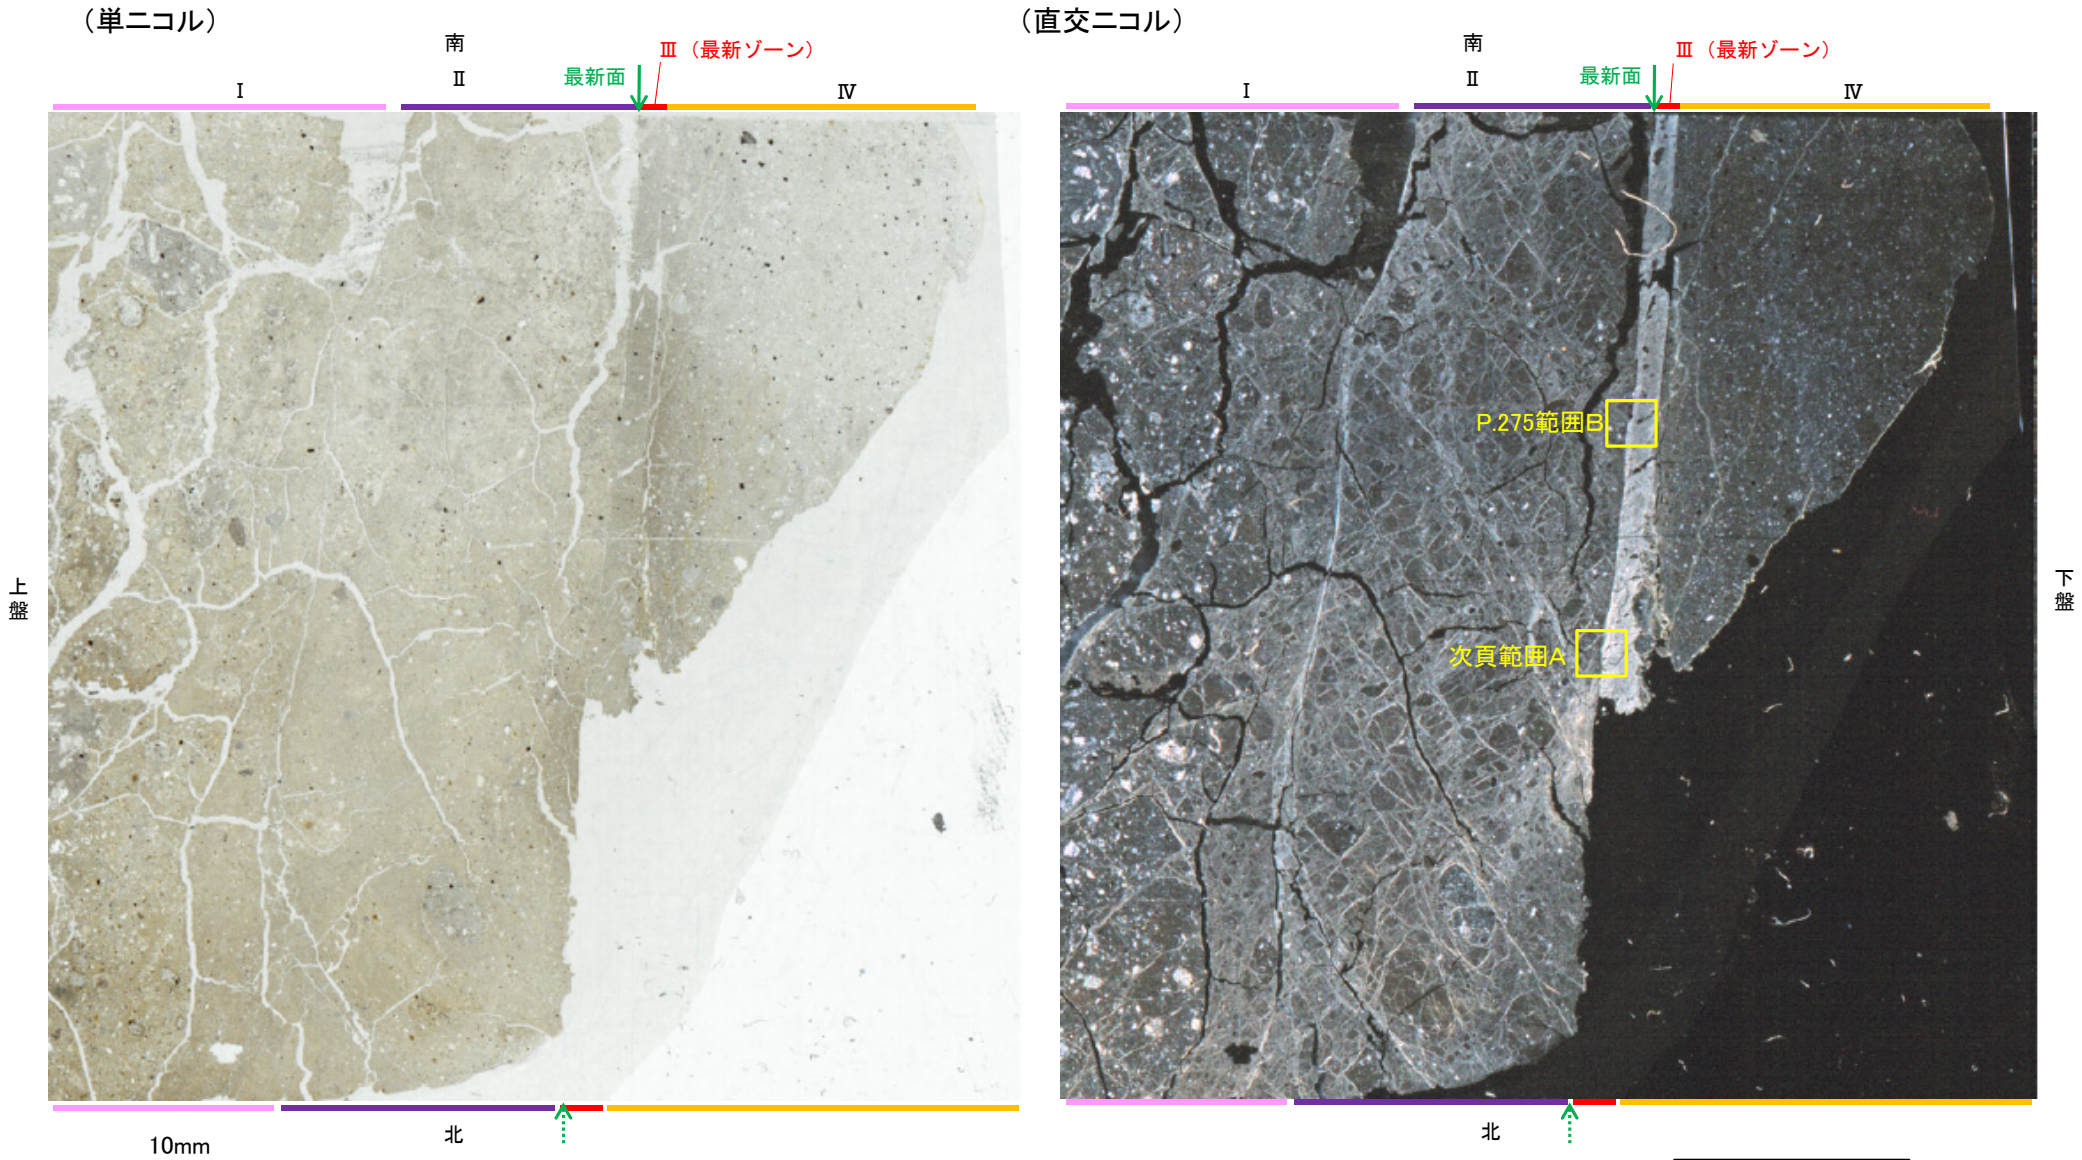
薄片①写真(E-8.5-2_0R)

○薄片①で実施した薄片観察や、EPMA用薄片で実施したEPMA分析(マッピング)における化学組成の観点での観察により、粘土鉱物(I/S混合層)の分布範囲を確認した結果、粘土鉱物(I/S混合層)は最新ゾーンやその周辺に分布している。
○この粘土鉱物(I/S混合層)と最新面との関係を確認する。

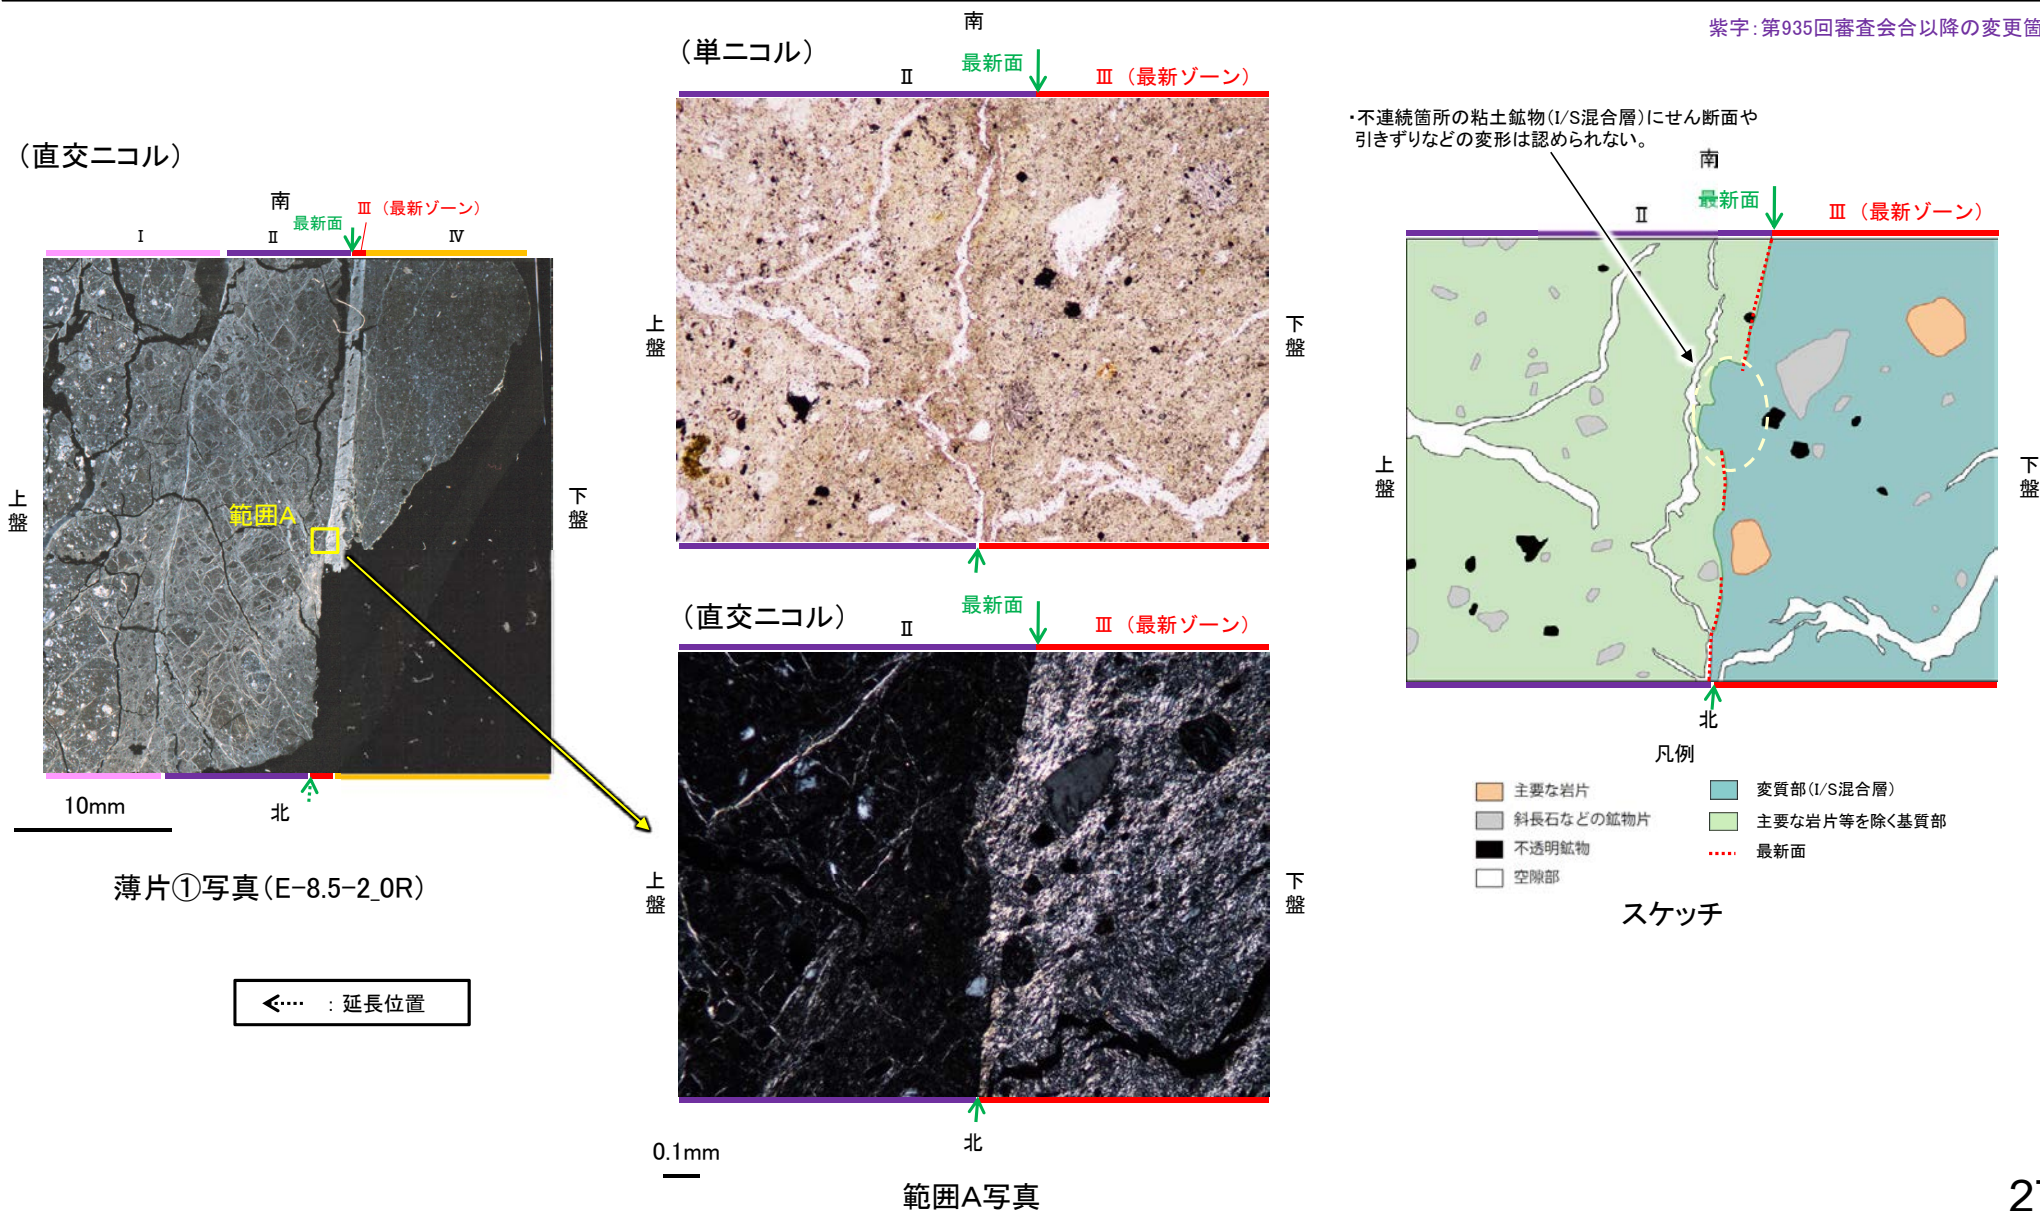
【詳細観察(範囲A)】

- 範囲Aにおいて詳細に観察した結果、粘土鉱物(I/S混合層)が最新面を横断して分布し、最新面が不連続になっており、不連続箇所の粘土鉱物(I/S混合層)にせん断面や引きずりなどの変形は認められない。
- なお、不連続箇所においてI/S混合層生成以降の注入現象の有無を確認した結果、弓状構造や粒子の配列などの注入の痕跡は認められない。
- さらに、薄片作成時等に生じた空隙は、明確に認定できる最新面が不連続になる箇所の粘土鉱物(I/S混合層)の構造に影響を与えていないことから、不連続箇所は薄片作成時等の乱れの影響を受けていないと判断した。

・不連続箇所の粘土鉱物(I/S混合層)にせん断面や引きずりなどの変形は認められない。

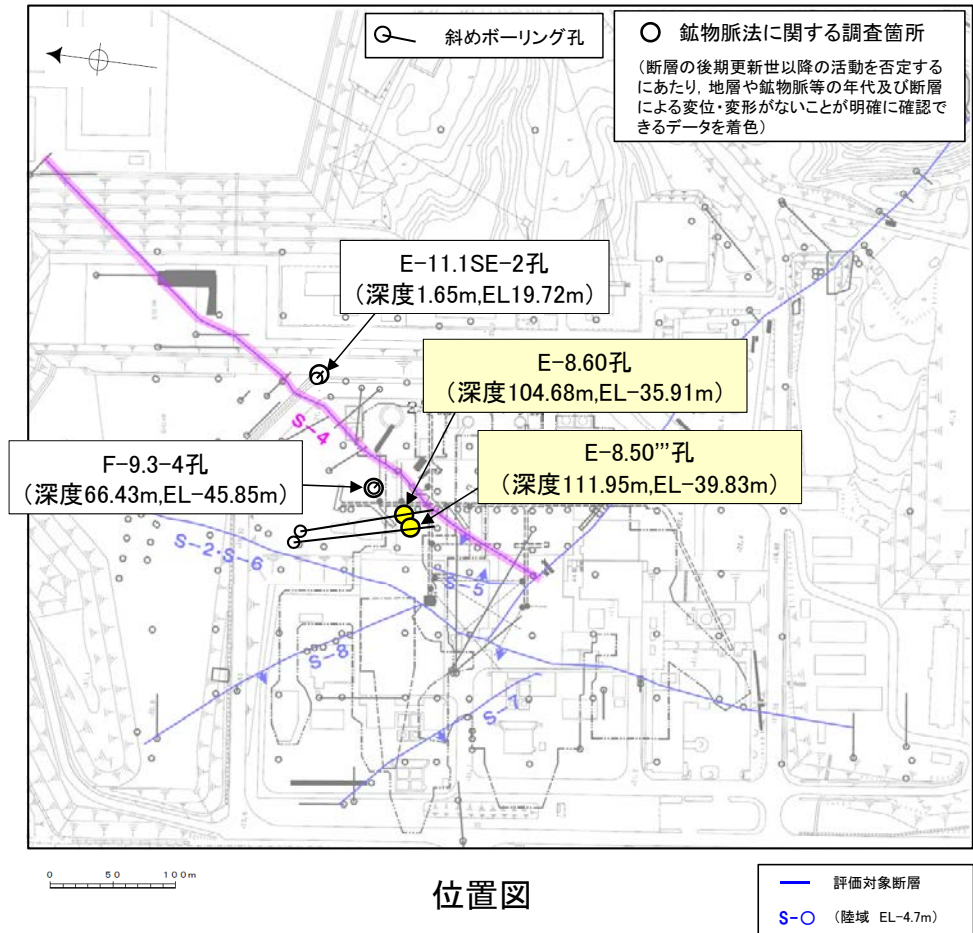
- 2地点 (E-8.50''' 孔, E-8.60 孔) において, S-4の最新ゾーンに少なくとも後期更新世以降に生成したものではないと評価した変質鉱物であるI/S混合層が認められたことから, 断層活動(最新面)と変質鉱物との関係による評価を行った。
- また, その他の調査地点 (E-11.1SE-2 孔, F-9.3-4 孔) についても, 評価を行った。

評価地点	記載頁
E-8.50''' 孔 (深度111.95m, EL-39.83m)	P.279~300
E-8.60 孔 (深度104.68m, EL-35.91m)	P.301~312
E-11.1SE-2 孔 (深度1.65m, EL19.72m)	補足資料5.2-5(1)-3
F-9.3-4 孔 (深度66.43m, EL-45.85m)	補足資料5.2-5(2)

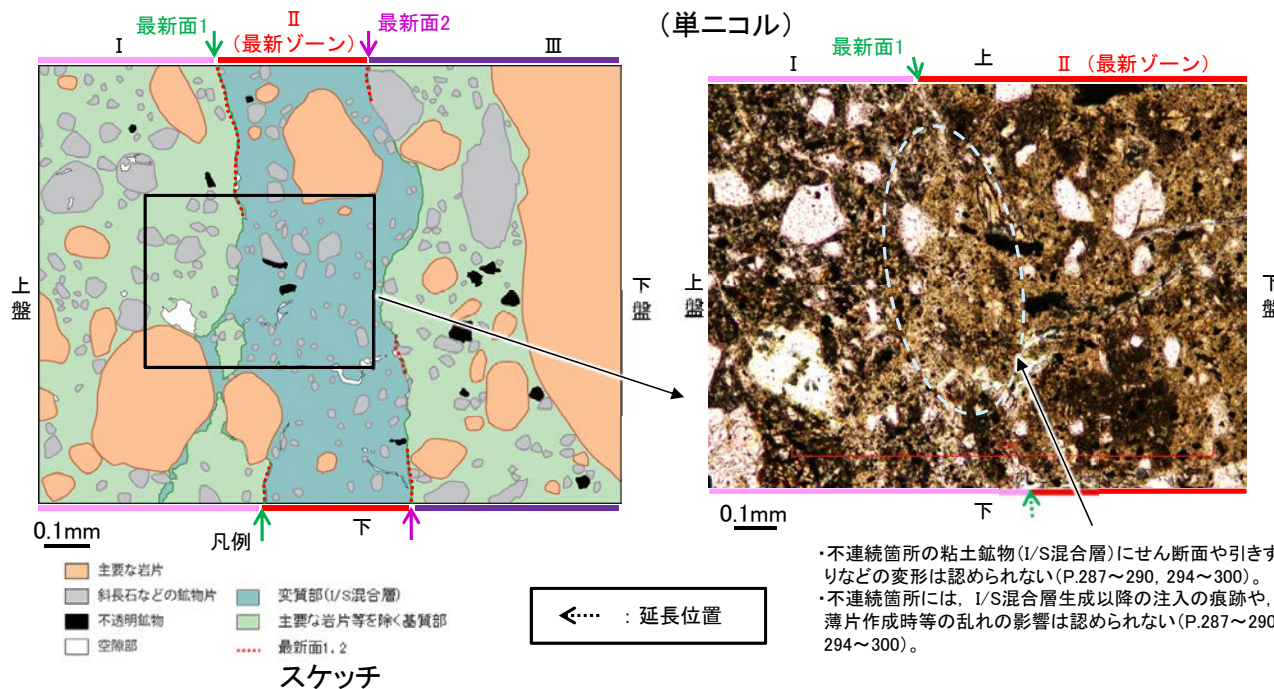
○E-8.50”孔の深度111.90m付近で認められるS-4において、巨視的観察及び微視的観察を実施し、最新ゾーンの上盤側及び下盤側の境界面それぞれ最新面1、最新面2を認定した(P.280～282, 291, 292)。

○微視的観察により確認した粘土鉱物は、EPMA分析(定量)による化学組成の検討結果及びXRD分析(粘土分濃集)による結晶構造判定結果から、I/S混合層であると判断した(P.283, 284)。

○EPMA分析(マッピング)や薄片観察により、粘土鉱物(I/S混合層)の分布範囲を確認した結果、粘土鉱物(I/S混合層)は最新ゾーン及びその周辺に分布している(P.285, 286, 293)。

○粘土鉱物(I/S混合層)が最新面1, 2を横断して分布し、最新面1, 2が不連続になっており、不連続箇所の粘土鉱物(I/S混合層)に変位・変形は認められない(P.287～290, 294～300)。

・不連続箇所の粘土鉱物(I/S混合層)にせん断面や引きずりなどの変形は認められない(P.287～290, 294～300)。
・不連続箇所には、I/S混合層生成以降の注入の痕跡や、薄片作成時等の乱れの影響は認められない(P.287～290, 294～300)。

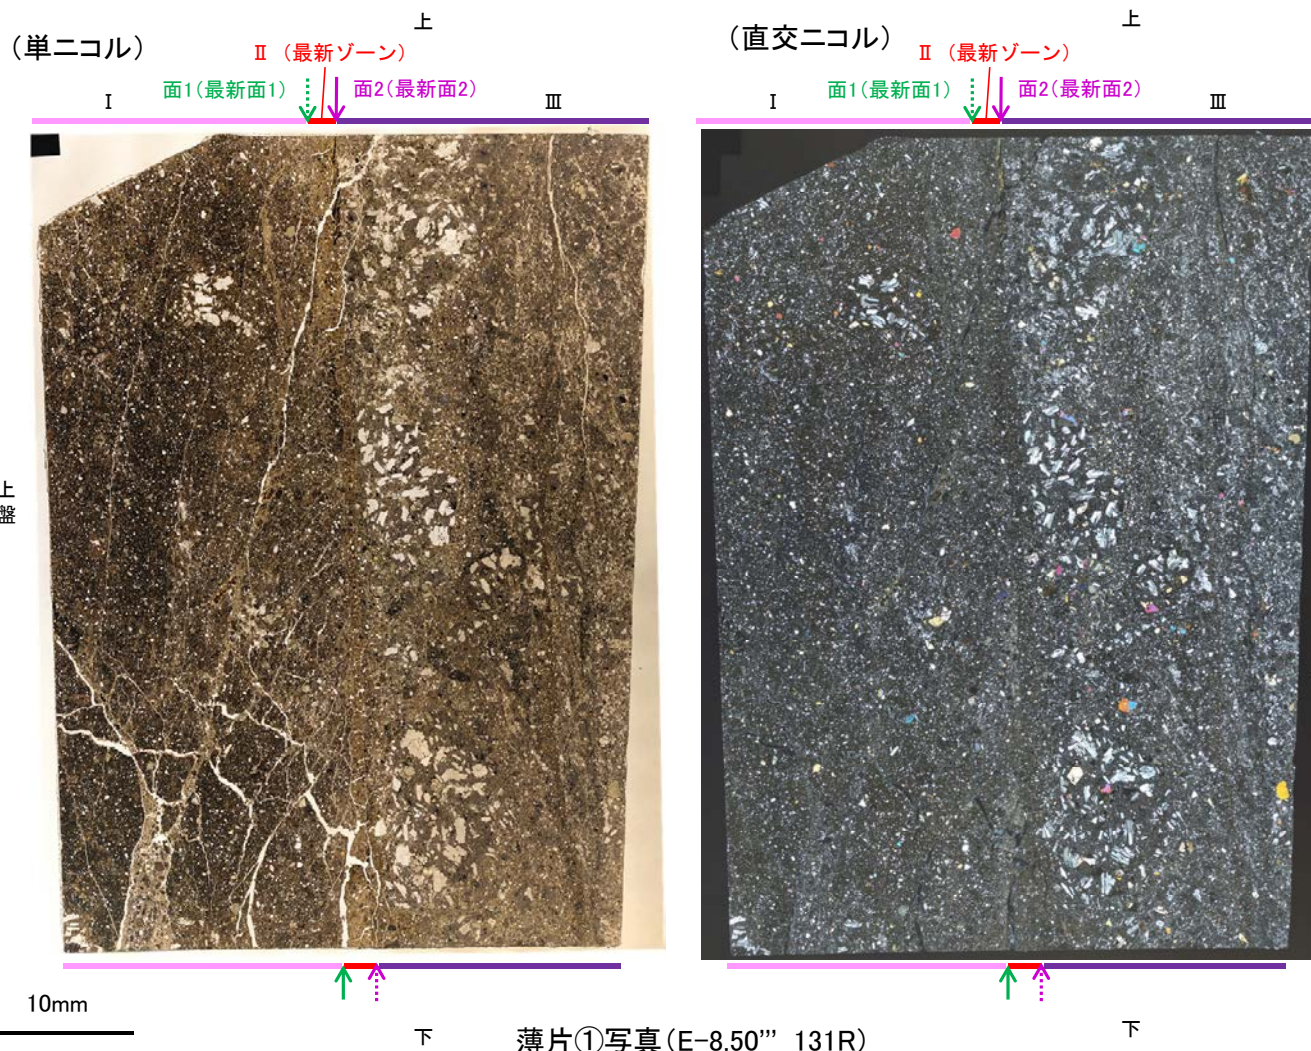
【解釈線なし】

- 薄片①で実施した微視的観察(薄片観察)の結果, 色調や礫径などから, 上盤側よりⅠ～Ⅲに分帯した。
- そのうち, 最も細粒化している分帯Ⅱを最新ゾーンとして抽出した。
- 最新ゾーンと分帯Ⅰとの境界に, 面1(緑矢印)が認められる。面1は全体的に不明瞭だが, 最新ゾーンの中では比較的連続性がよい面である。
- 最新ゾーンと分帯Ⅲとの境界に, 面2(紫矢印)が認められる。面2は全体的に不明瞭だが, 最新ゾーンの中では比較的連続性がよい面である。
- 面1, 面2は同程度の直線性・連続性を有することから, 面1を最新面1, 面2を最新面2とし, それぞれについて変質鉱物との関係を確認する。

分帯とコア観察における破碎部区分との対応

- ・分帯Ⅱ(最新ゾーン)・・・粘土状破碎部
- ・分帯Ⅰ, 分帯Ⅲ・・・固結した破碎部

Ⅰ: 単ニコルで褐灰～暗灰色, 直交ニコルで灰～暗灰色の干渉色を呈する凝灰岩からなる。径5mm以下の岩片や鉱物片が細粒な基質に含まれている。岩片, 鉱物片は角～垂円形である。基質中や割れ目に粘土鉱物が生成している。

Ⅱ(最新ゾーン): 単ニコルで褐灰色, 直交ニコルで灰～暗灰色の干渉色を呈する, 粘土鉱物を含む細粒物からなる。径2mm以下の岩片や鉱物片が細粒な基質に含まれる。岩片は垂角～垂円形, 鉱物片は角～垂角形である。基質中や割れ目に粘土鉱物が生成している。

Ⅲ: 単ニコルで褐灰～灰色, 直交ニコルで灰～暗灰色の干渉色を呈する火山礫凝灰岩からなる。径13mm以下の岩片や鉱物片が細粒な基質に含まれる。岩片, 鉱物片は角～垂円形である。一部の基質中に粘土鉱物が生成している。

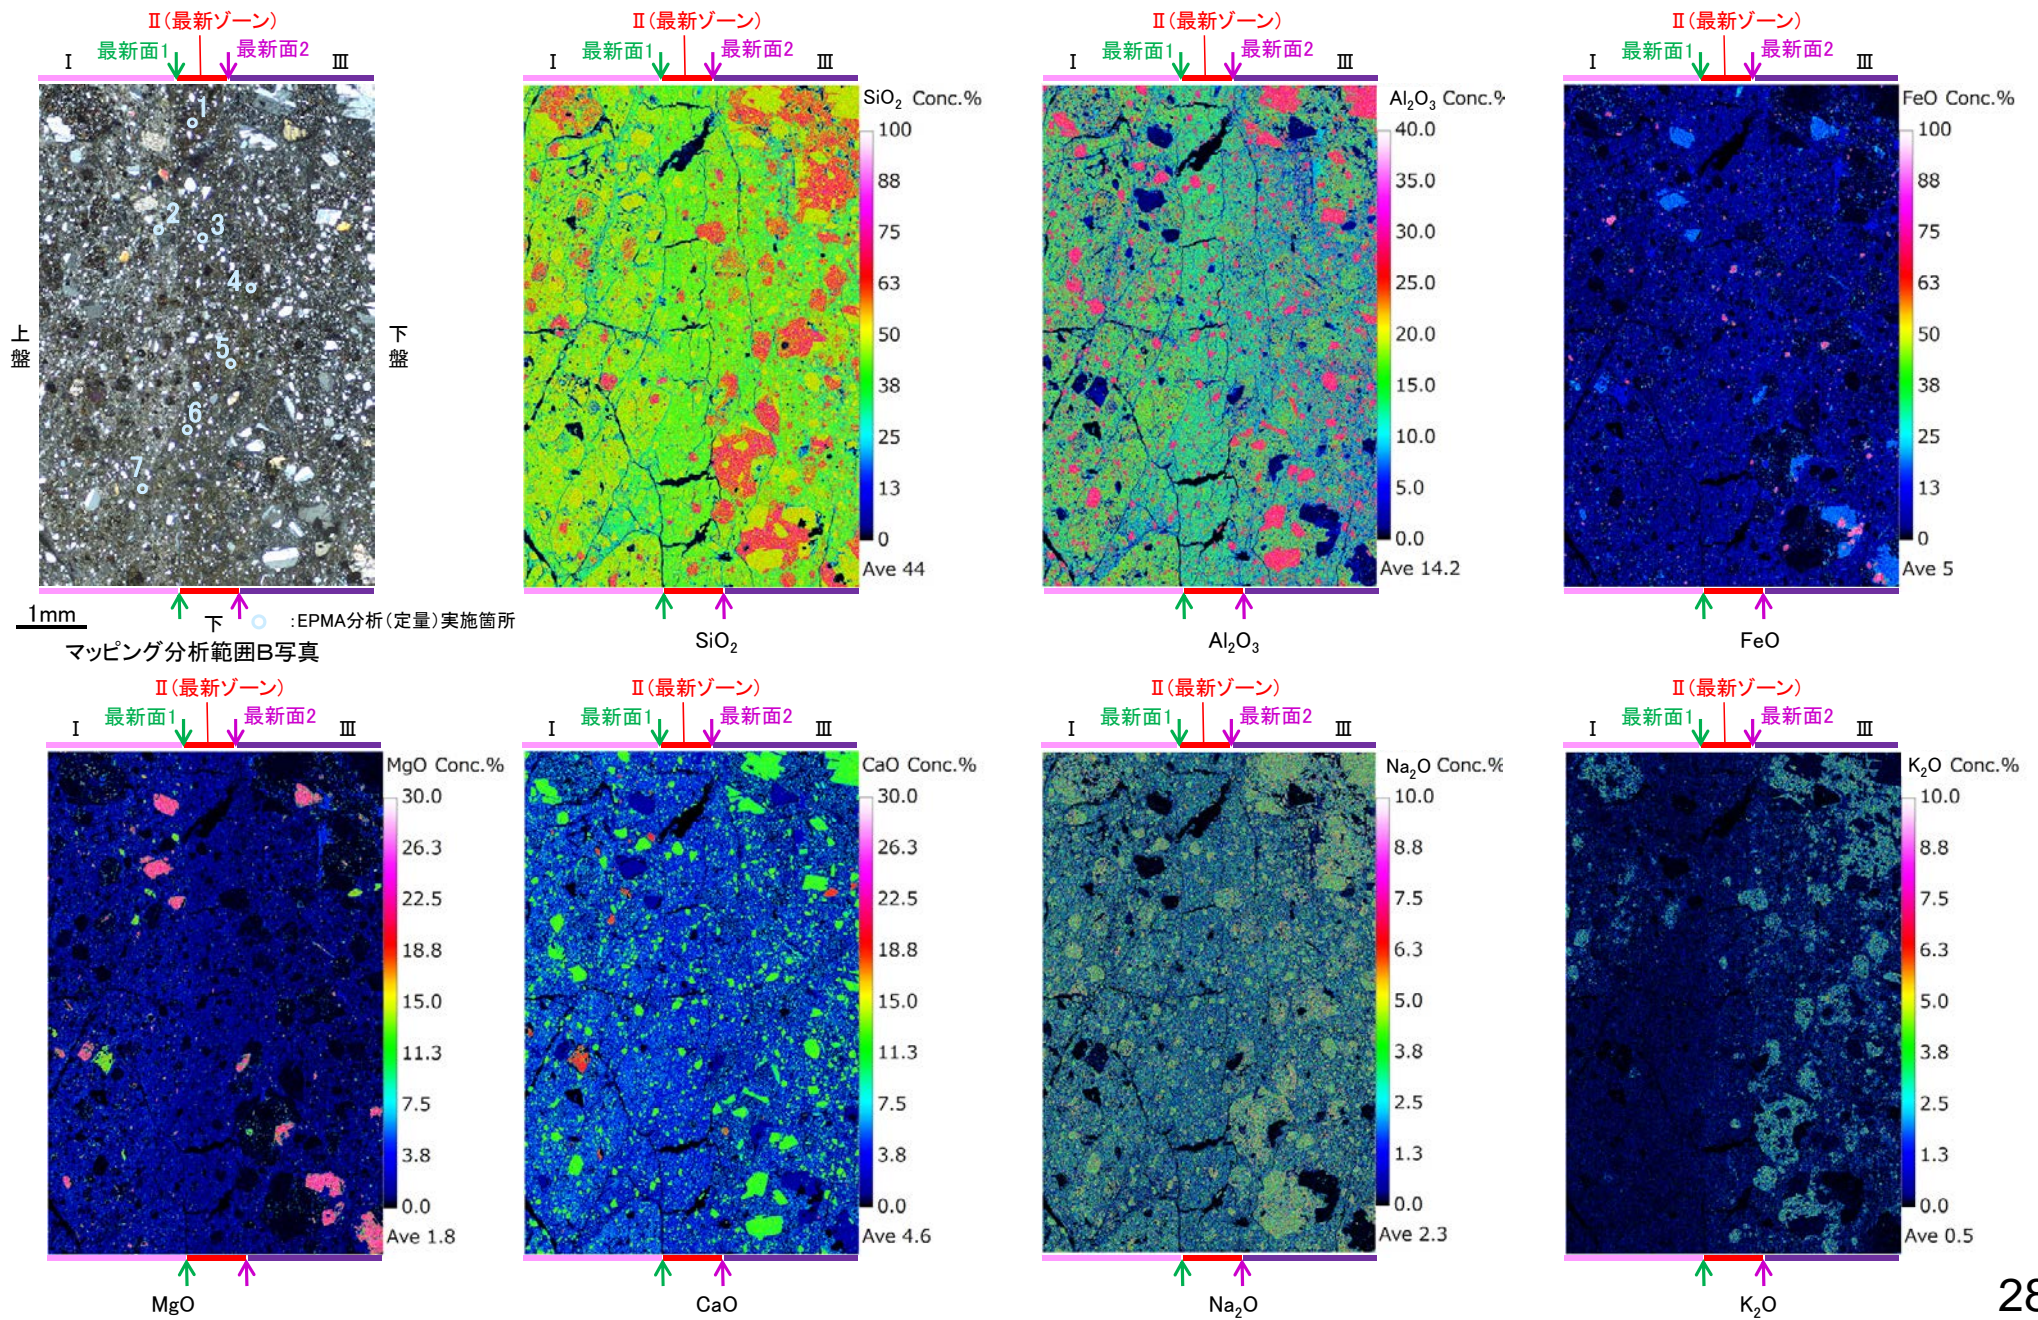
○薄片②でEPMA分析(マッピング)を実施した結果, EPMA分析(定量)で認められたI/S混合層が最新ゾーンやその周辺に分布していることを確認した。

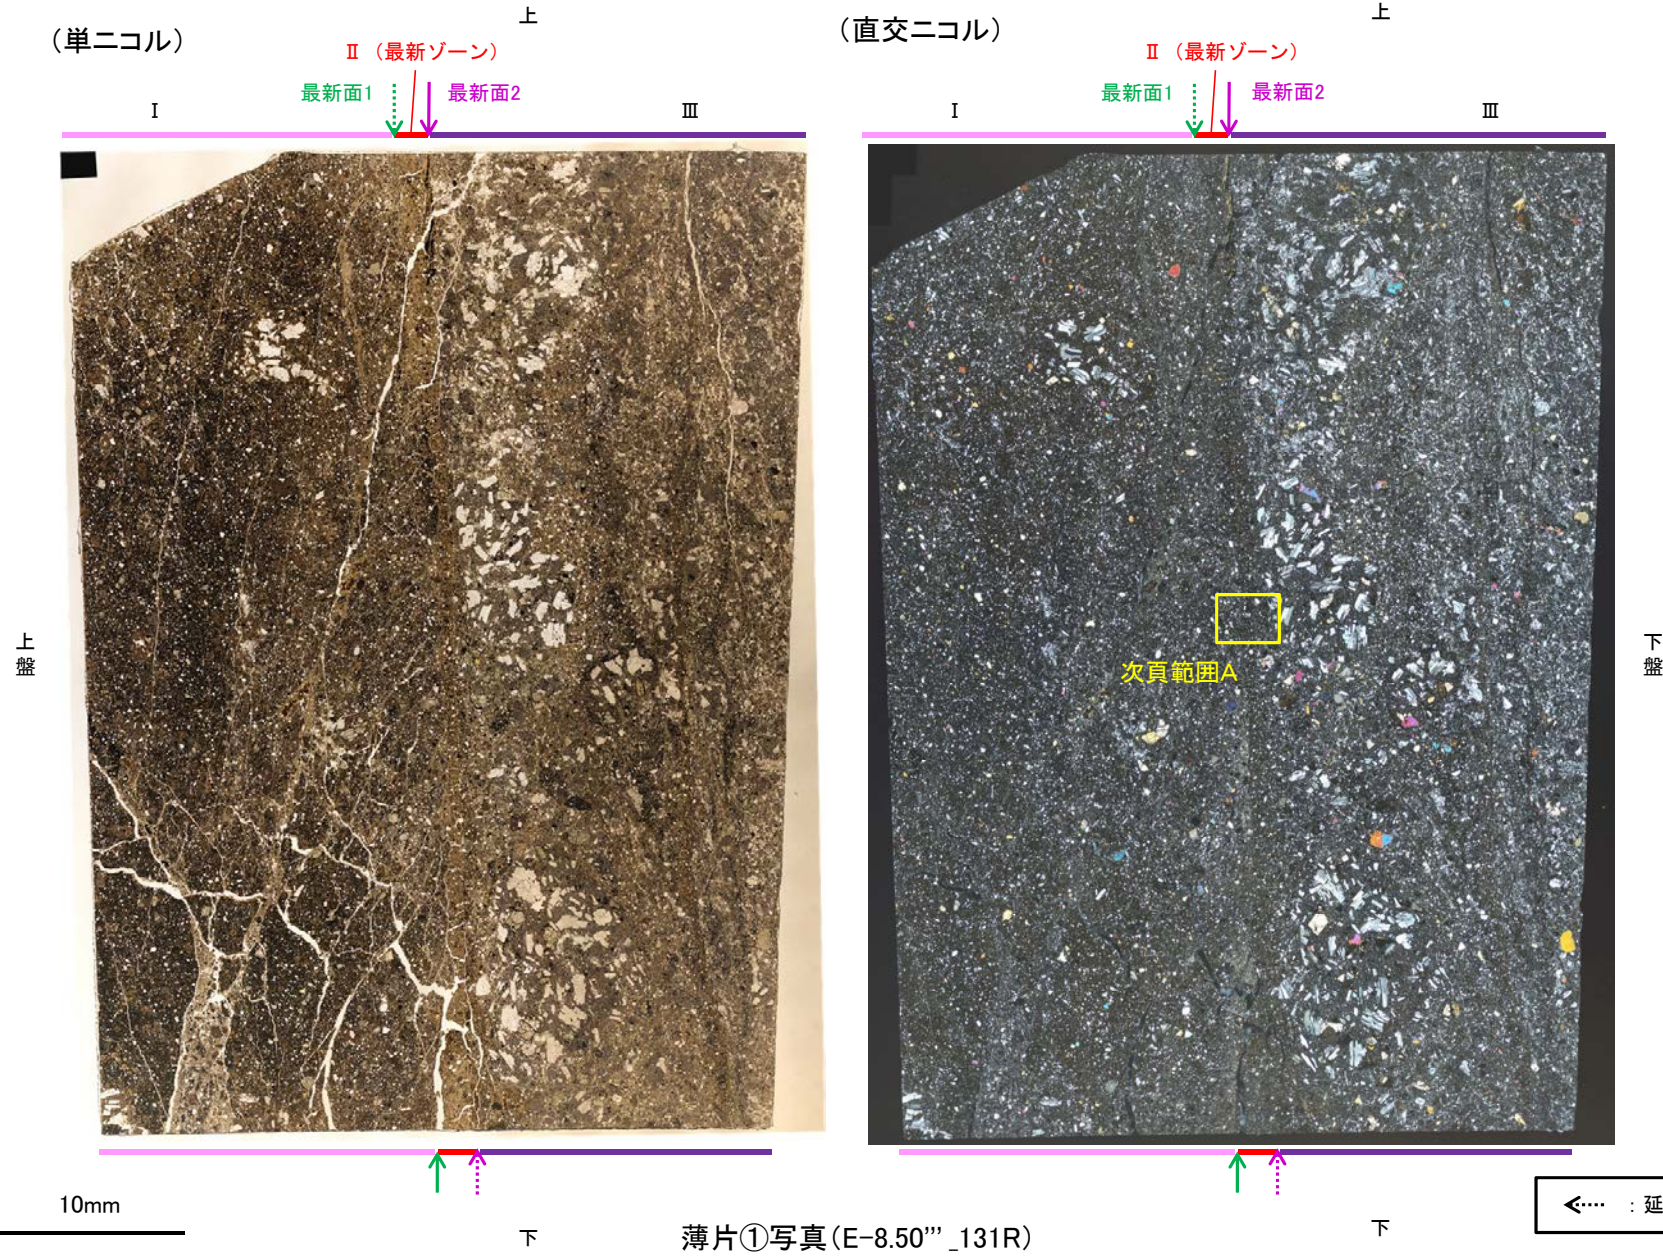
○薄片①で実施した薄片観察や、薄片②で実施したEPMA分析(マッピング)における化学組成の観点での観察により、粘土鉱物(I/S混合層)の分布範囲を確認した結果、粘土鉱物(I/S混合層)は最新ゾーンやその周辺に分布している。
○この粘土鉱物(I/S混合層)と最新面との関係を確認する。

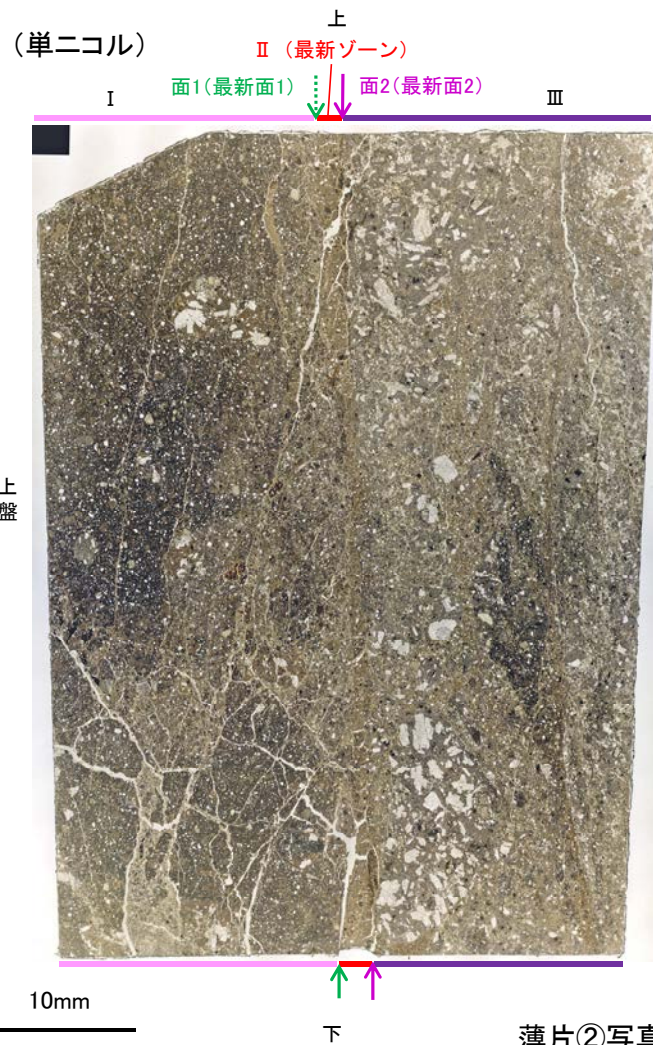
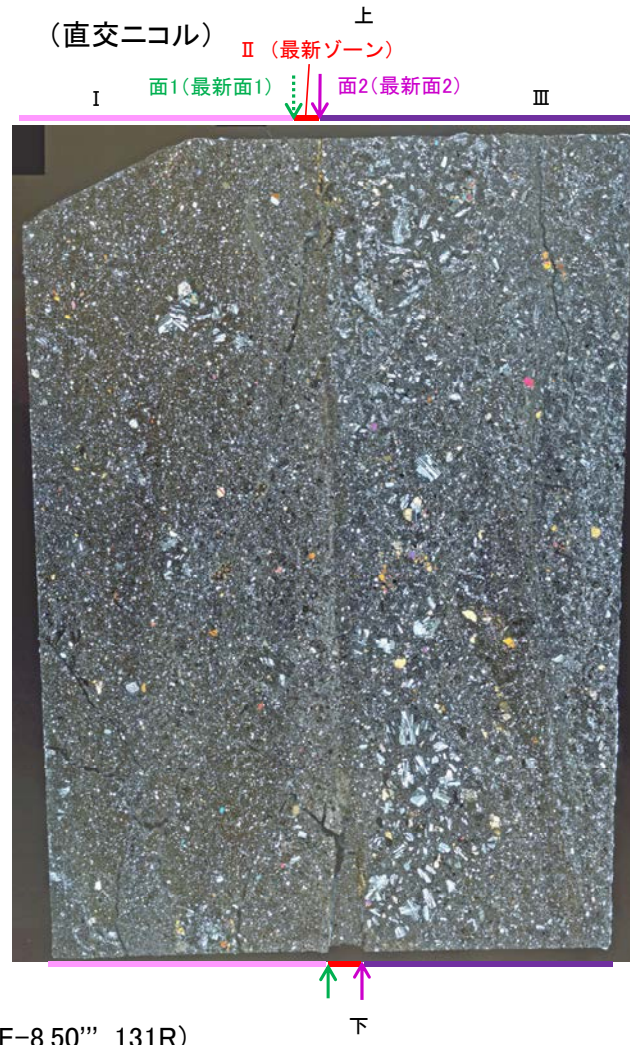
【解釈線なし】

- 薄片②で実施した微視的観察(薄片観察)の結果, 色調や礫径などから, 上盤側よりⅠ～Ⅲに分帯した。
- そのうち, 最も細粒化している分帯Ⅱを最新ゾーンとして抽出した。
- 最新ゾーンと分帯Ⅰとの境界に, 面1(緑矢印)が認められる。面1は全体的に不明瞭だが, 最新ゾーンの中では比較的連続性がよい面である。
- 最新ゾーンと分帯Ⅲとの境界に, 面2(紫矢印)が認められる。面2は全体的に不明瞭だが, 最新ゾーンの中では比較的連続性がよい面である。
- 面1, 面2は同程度の直線性・連続性を有することから, 面1を最新面1, 面2を最新面2とし, それぞれについて変質鉱物との関係を確認する。

- ・分帯Ⅱ(最新ゾーン)・・・粘土状破碎部
- ・分帯Ⅰ, 分帯Ⅲ・・・固結した破碎部

- Ⅰ: 単ニコルで褐灰～暗灰色, 直交ニコルで灰～暗灰色の干渉色を呈する凝灰岩からなる。径7mm以下の岩片や鉱物片が細粒な基質に含まれている。岩片, 鉱物片は角～垂円形である。基質中や割れ目に粘土鉱物が生成している。
- Ⅱ(最新ゾーン): 単ニコルで褐灰色, 直交ニコルで灰～暗灰色の干渉色を呈する, 粘土鉱物を含む細粒物からなる。径2mm以下の岩片や鉱物片が細粒な基質に含まれる。岩片は垂角～垂円形, 鉱物片は角～垂円形である。基質中や割れ目に粘土鉱物が生成している。
- Ⅲ: 単ニコルで褐灰～灰色, 直交ニコルで灰～暗灰色の干渉色を呈する火山礫凝灰岩からなる。径16mm以下の岩片や鉱物片が細粒な基質に含まれる。岩片, 鉱物片は角～垂円形である。一部の基質中に粘土鉱物が生成している。

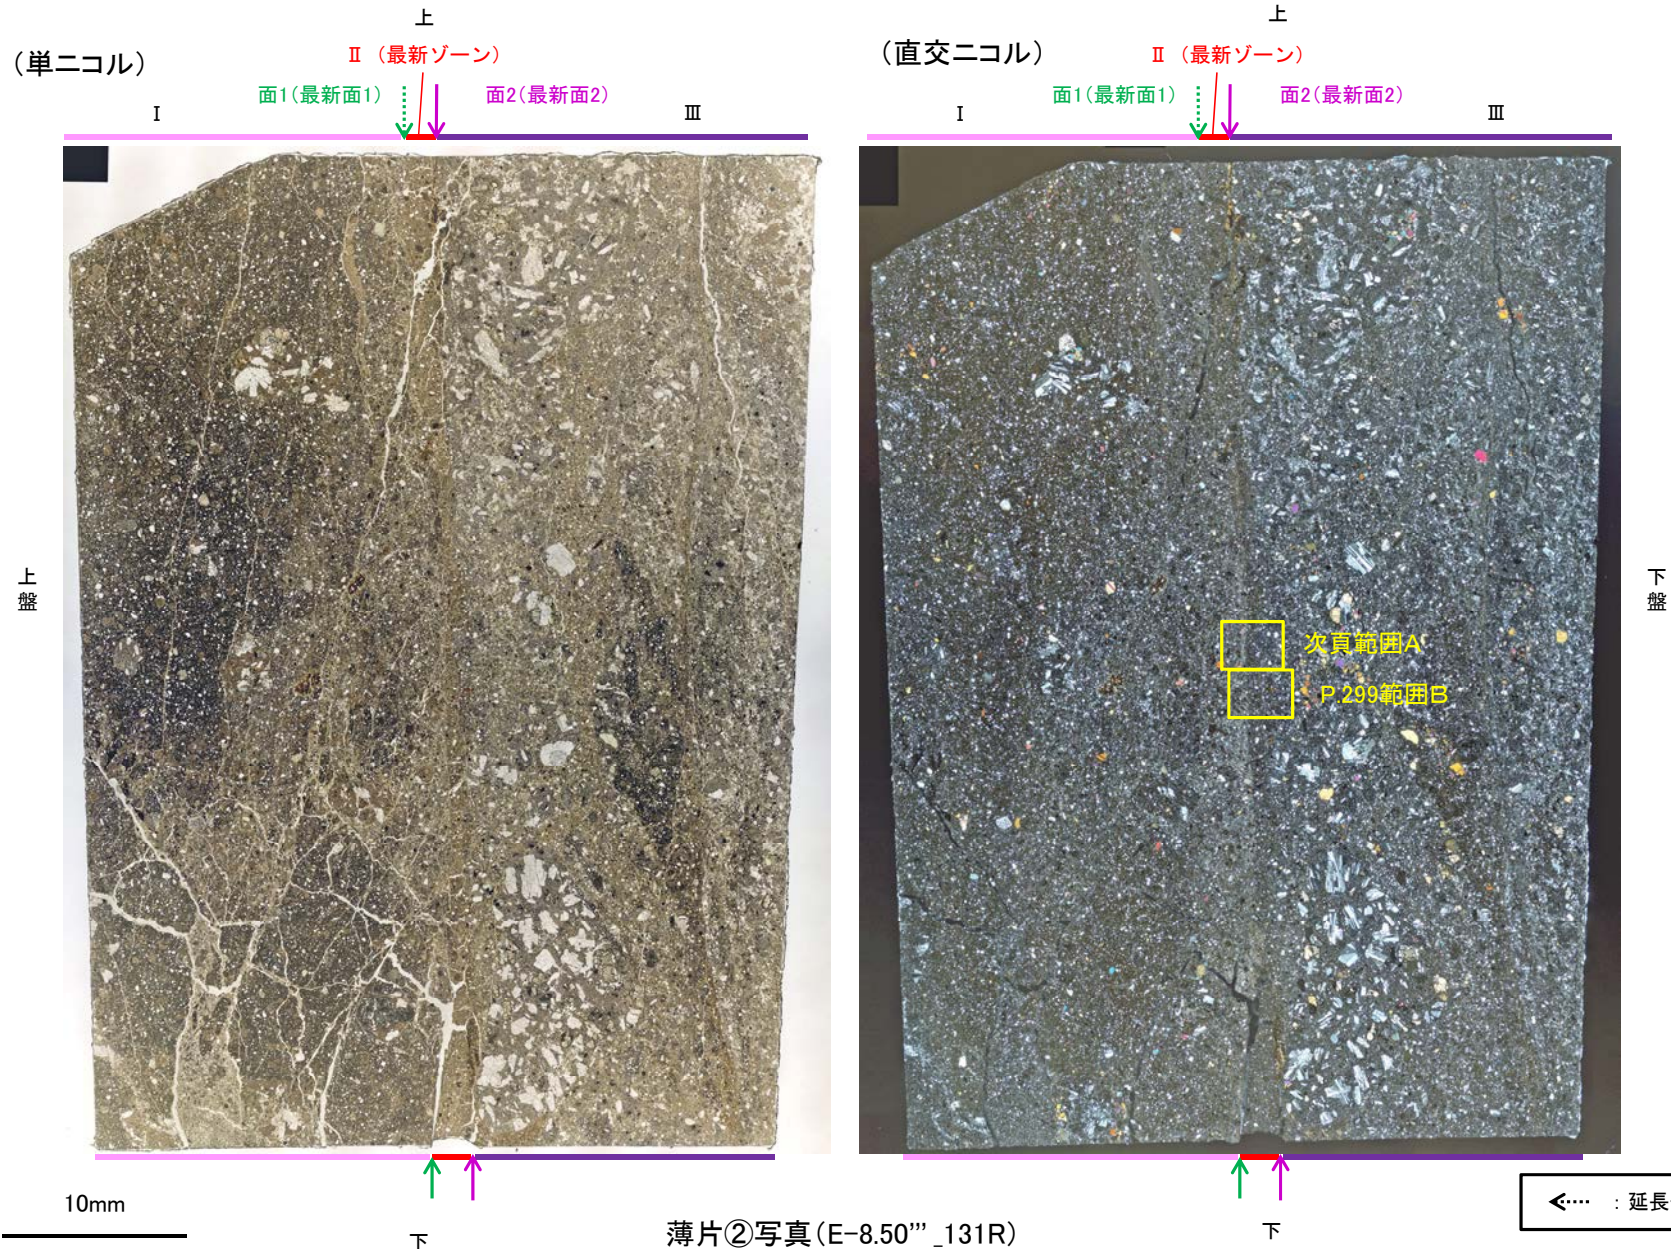
- 薄片②で実施した薄片観察やEPMA分析(マッピング)における化学組成の観点での観察により, 粘土鉱物(I/S混合層)の分布範囲を確認した結果, 粘土鉱物(I/S混合層)は最新ゾーンやその周辺に分布している。
- この粘土鉱物(I/S混合層)と最新面との関係を確認する。

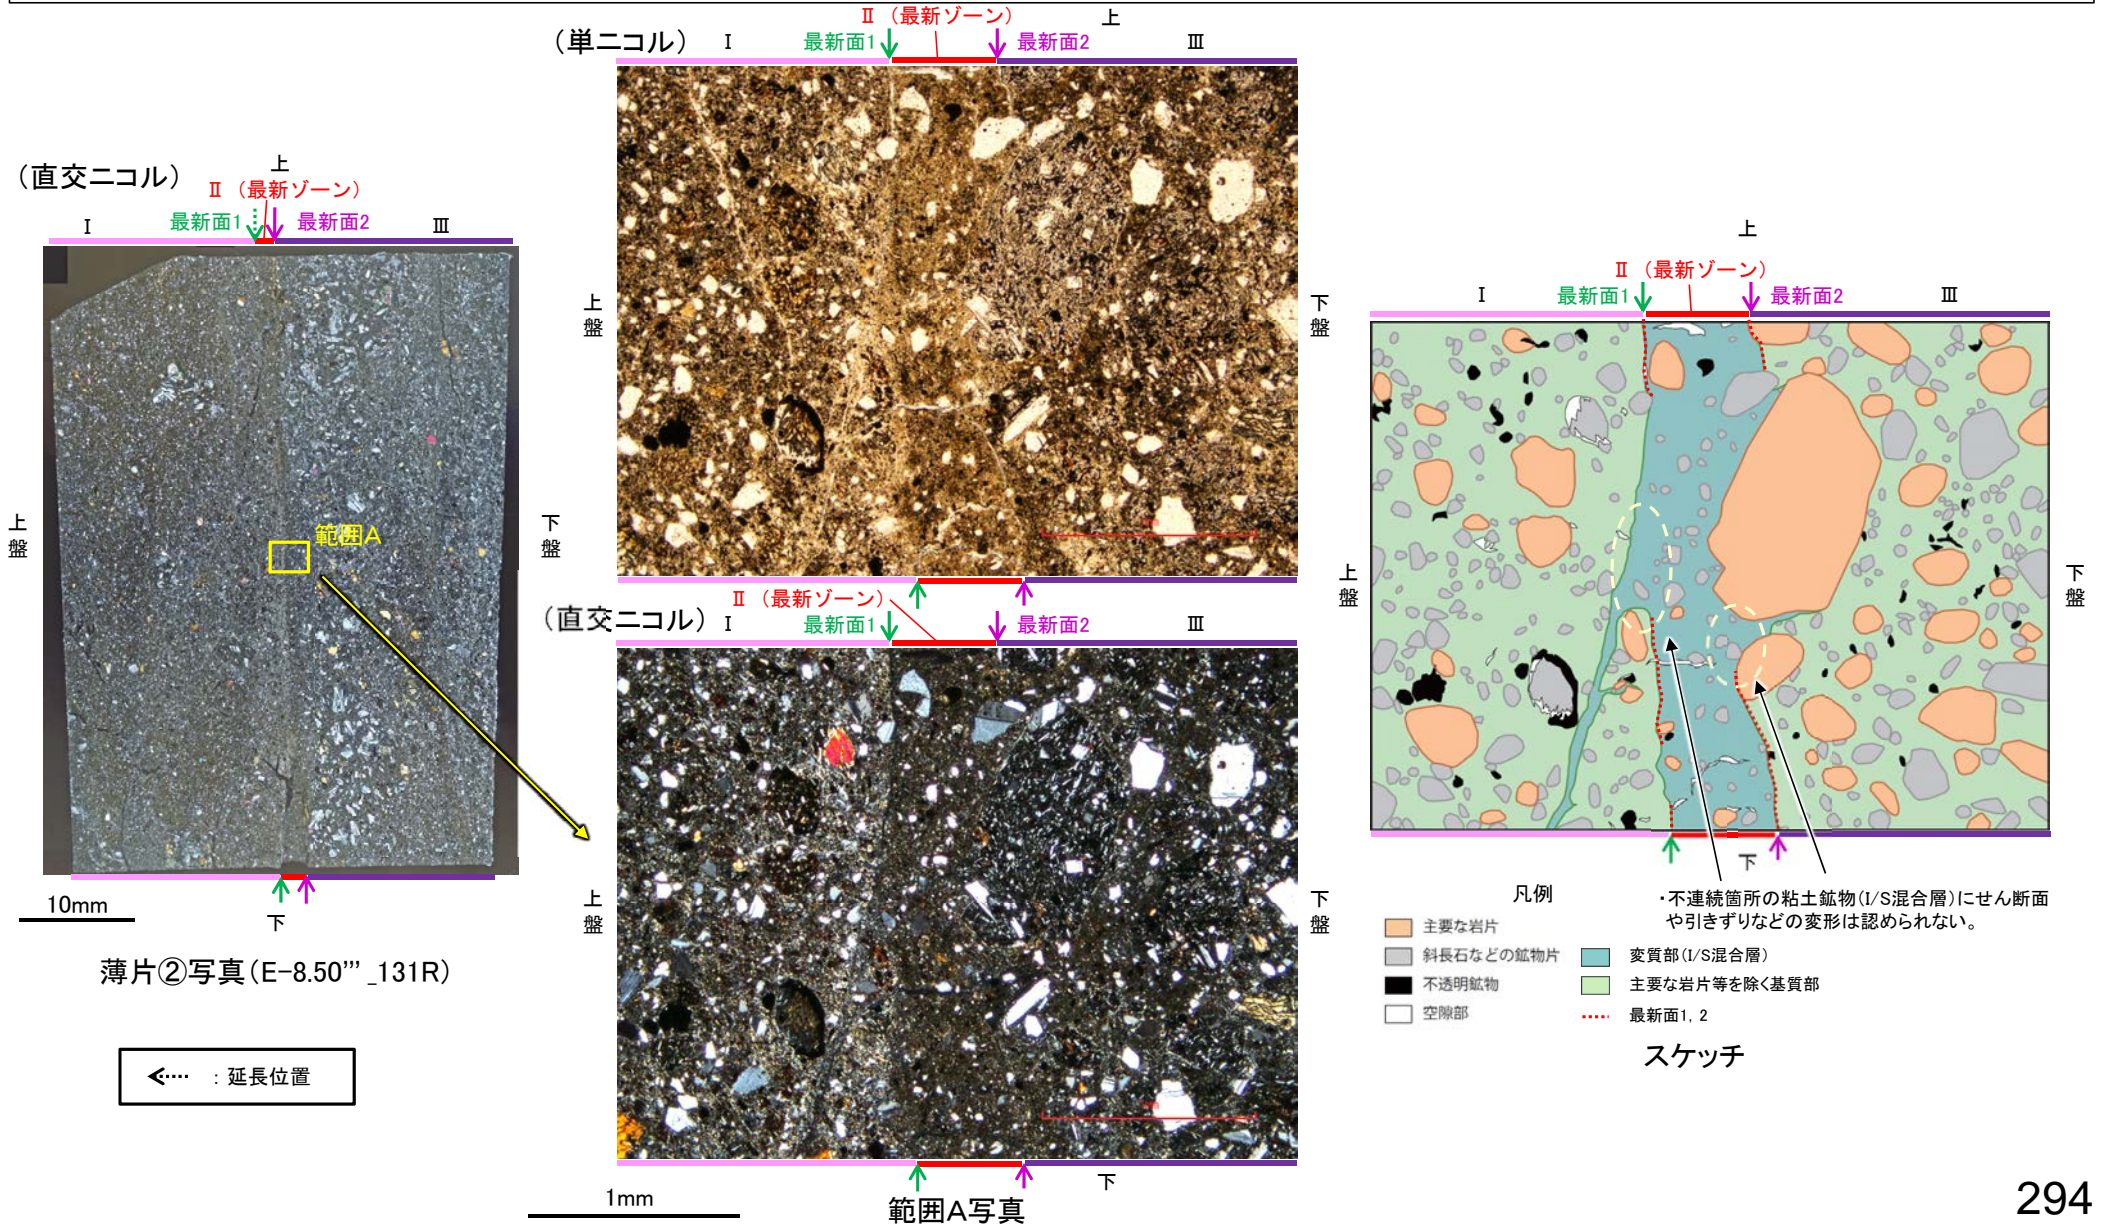
○範囲Aにおいて詳細に観察した結果、粘土鉱物(I/S混合層)が最新面1, 2を横断して分布し、最新面1, 2が不連続になっており、不連続箇所の粘土鉱物(I/S混合層)にせん断面や引きずりなどの変形は認められない。

○なお、不連続箇所においてI/S混合層生成以降の注入現象の有無を確認した結果、弓状構造や粒子の配列などの注入の痕跡は認められない。

○さらに、薄片作成時等に生じた空隙は、明確に認定できる最新面1, 2が不連続になる箇所の粘土鉱物(I/S混合層)の構造に影響を与えていないことから、不連続箇所は薄片作成時等の乱れの影響を受けていないと判断した。

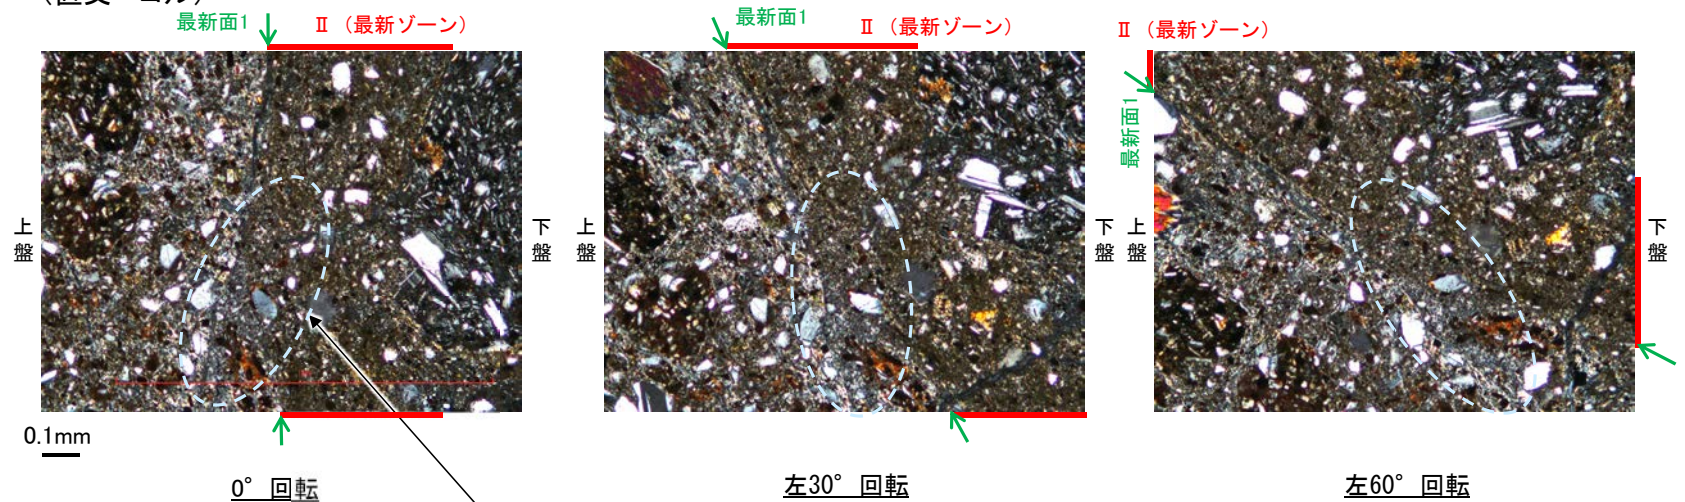
【ステージ回転(範囲A, 最新面1)】

- ・不連続箇所(粘土鉱物(I/S混合層)にせん断面や引きずりなどの変形は認められない。
- ・注入の痕跡は認められない。

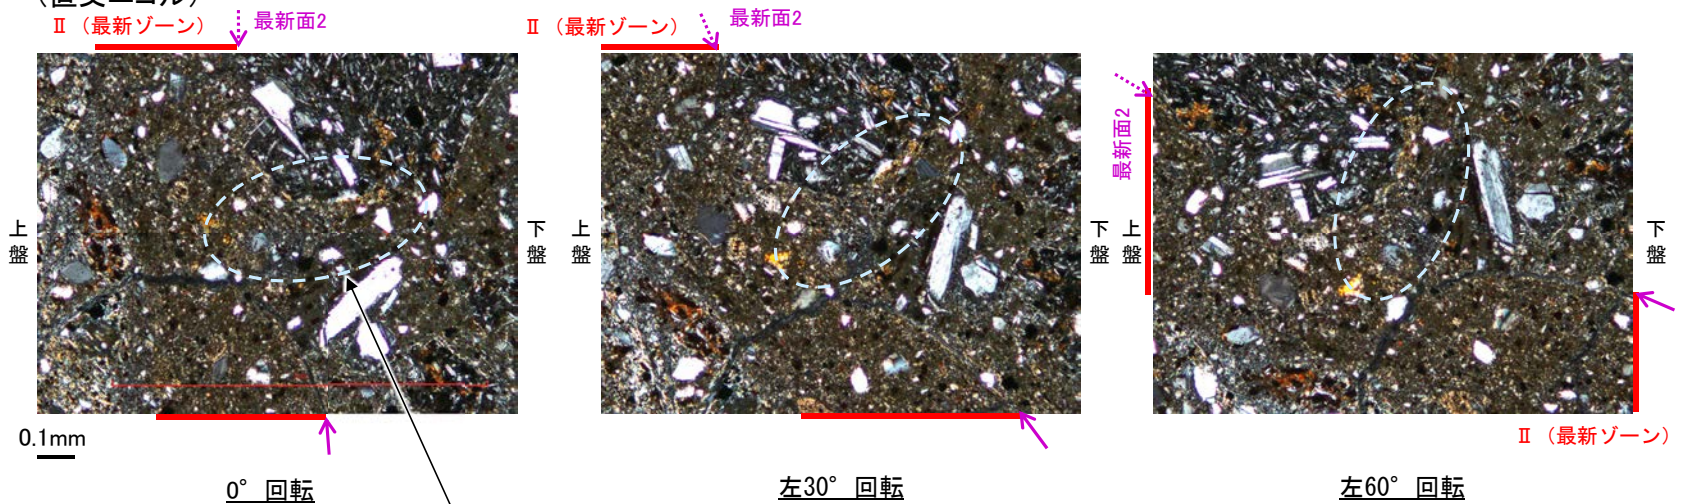
【ステージ回転(範囲A, 最新面2)】

- ・不連続箇所(粘土鉱物(I/S混合層)にせん断面や引きずりなどの変形は認められない。
- ・注入の痕跡は認められない。

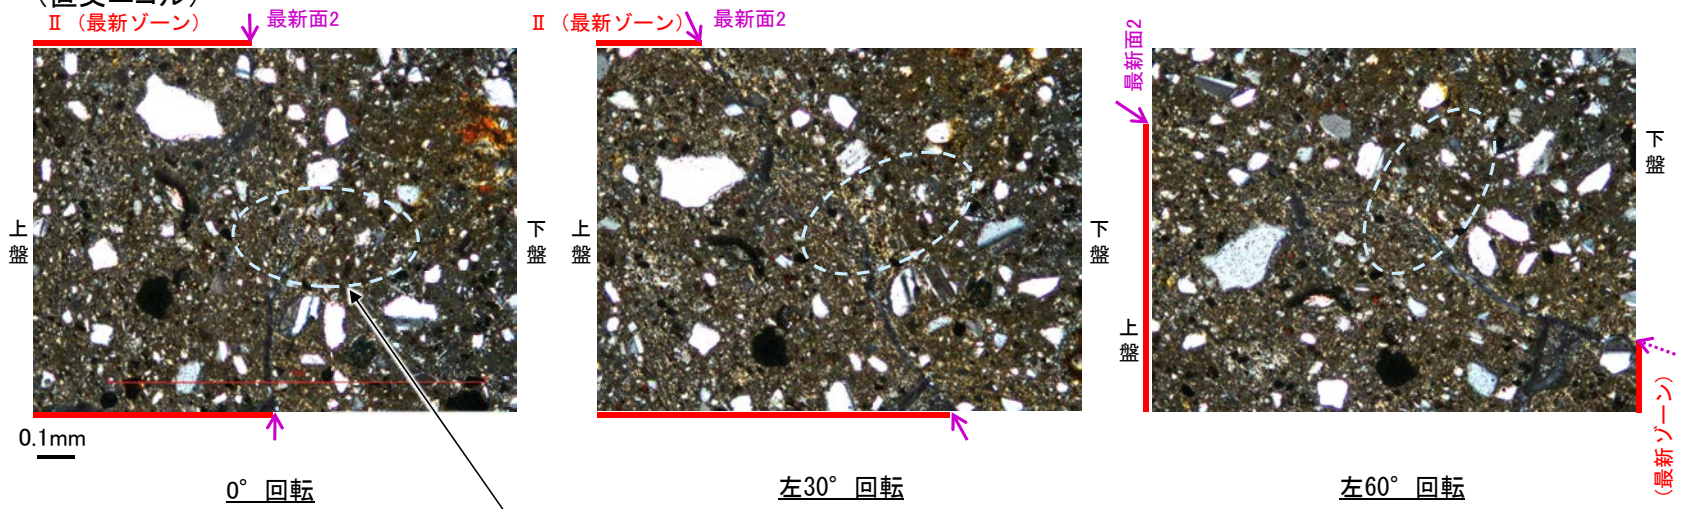
【ステージ回転(範囲B)】

- ・不連続箇所の粘土鉱物(I/S混合層)にせん断面や引きずりなどの変形は認められない。
- ・注入の痕跡は認められない。
