5.2.4 S-4

5.2.4 S-4 (1) E-8.50”孔 — 評価結果 —

5.2.4 S-4 (2) E-8.60孔 ー評価結果ー

5.2.5 S-5 (1) R-8.1-1-2孔 ー評価結果ー

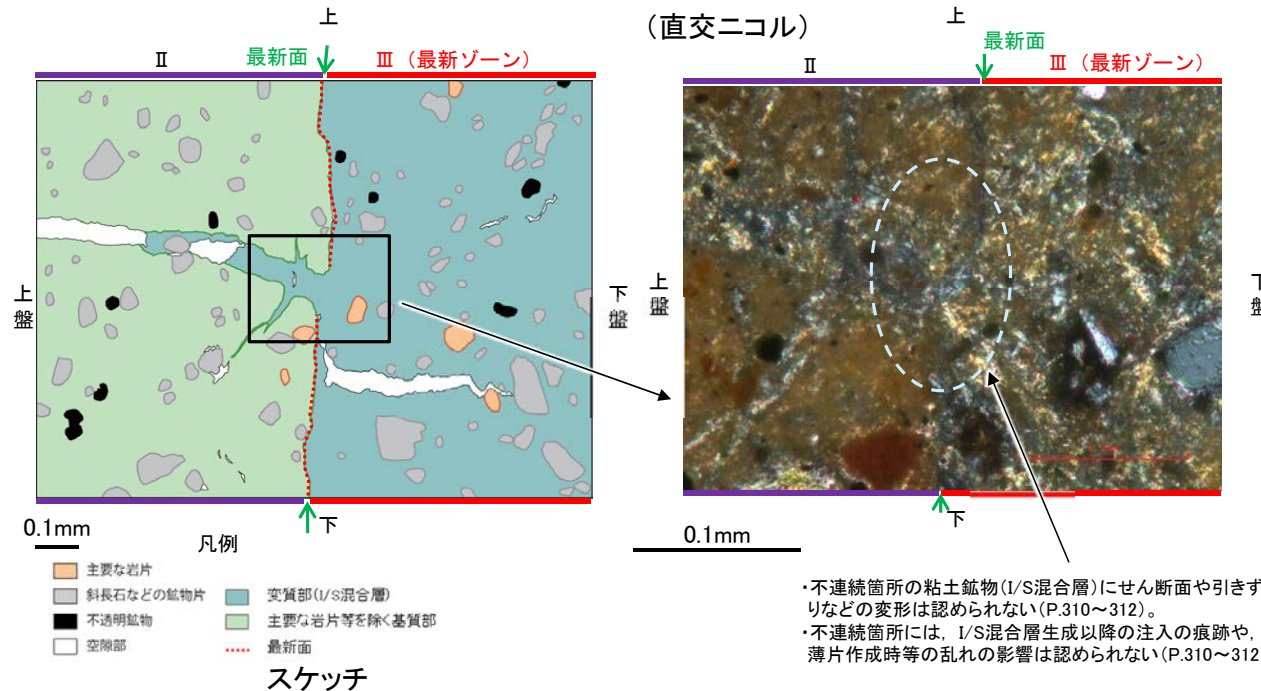
○E-8.60孔の深度104.70m付近で認められるS-4において、巨視的観察及び微視的観察を実施し、最新ゾーンの上盤側の境界に最新面を認定した(P.302～305)。

○微視的観察により確認した粘土鉱物は、EPMA分析(定量)による化学組成の検討結果及びXRD分析(粘土分濃集)による結晶構造判定結果から、I/S混合層であると判断した(P.306, 307)。

○EPMA分析(マッピング)や薄片観察により、粘土鉱物(I/S混合層)の分布範囲を確認した結果、粘土鉱物(I/S混合層)は最新ゾーン及びその周辺に分布している(P.308, 309)。

○粘土鉱物(I/S混合層)が最新面を横断して分布し、最新面が不連続になっており、不連続箇所の粘土鉱物(I/S混合層)に変位・変形は認められない(P.310～311)。

・不連続箇所の粘土鉱物(I/S混合層)にせん断面や引きずりなどの変形は認められない(P.310～312)。
・不連続箇所には、I/S混合層生成以降の注入の痕跡や、薄片作成時等の乱れの影響は認められない(P.310～312)。

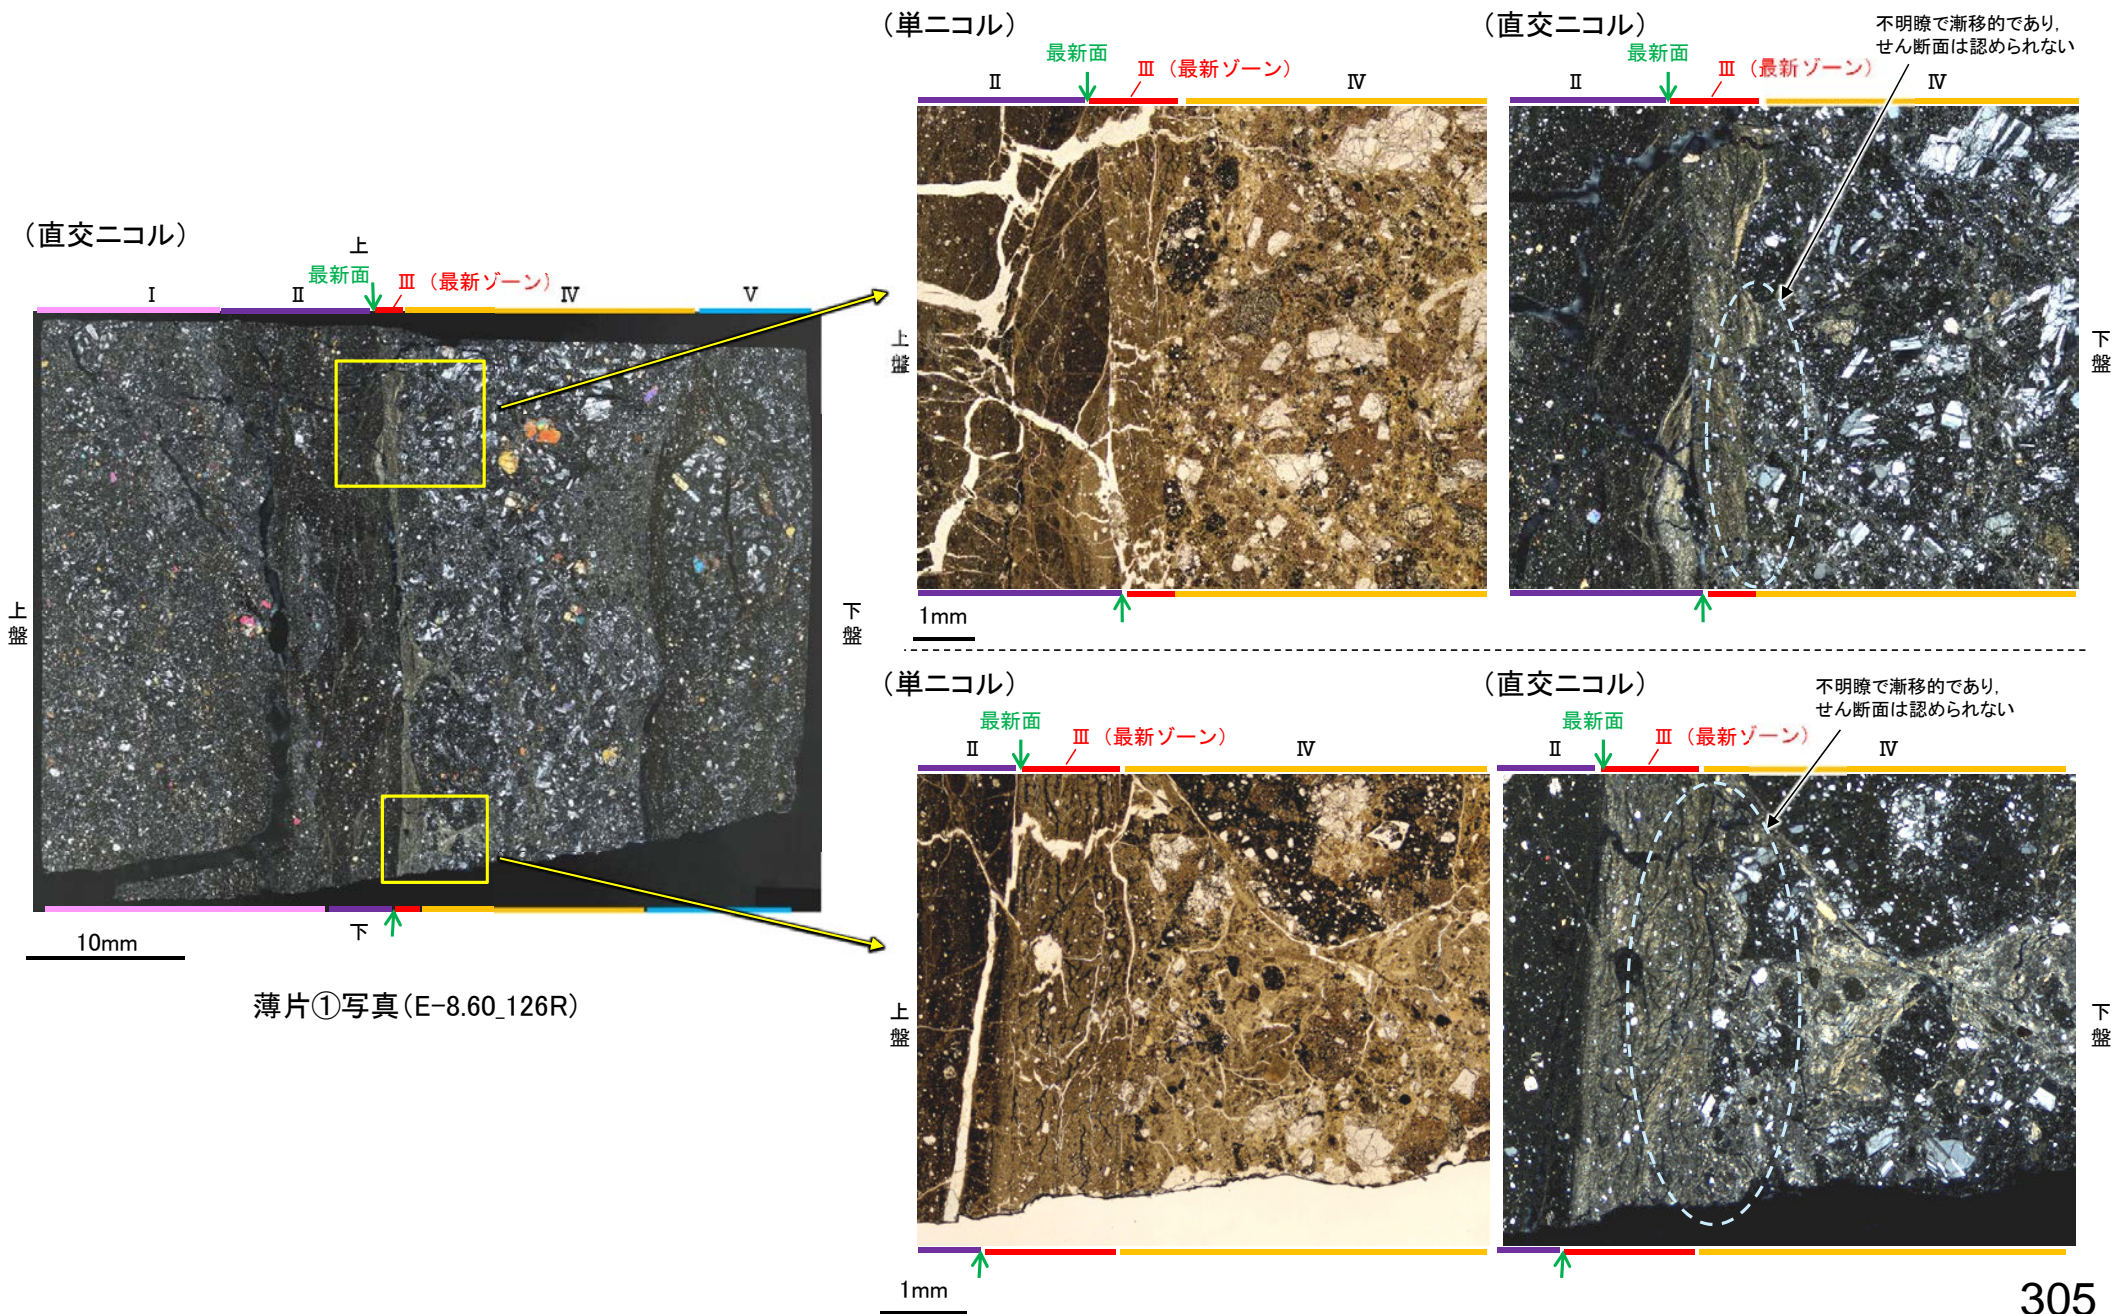
○薄片①で実施した微視的観察(薄片観察)の結果, 最新ゾーンと分帯IVとの境界は不明瞭で漸移的であり, せん断面は認められない。

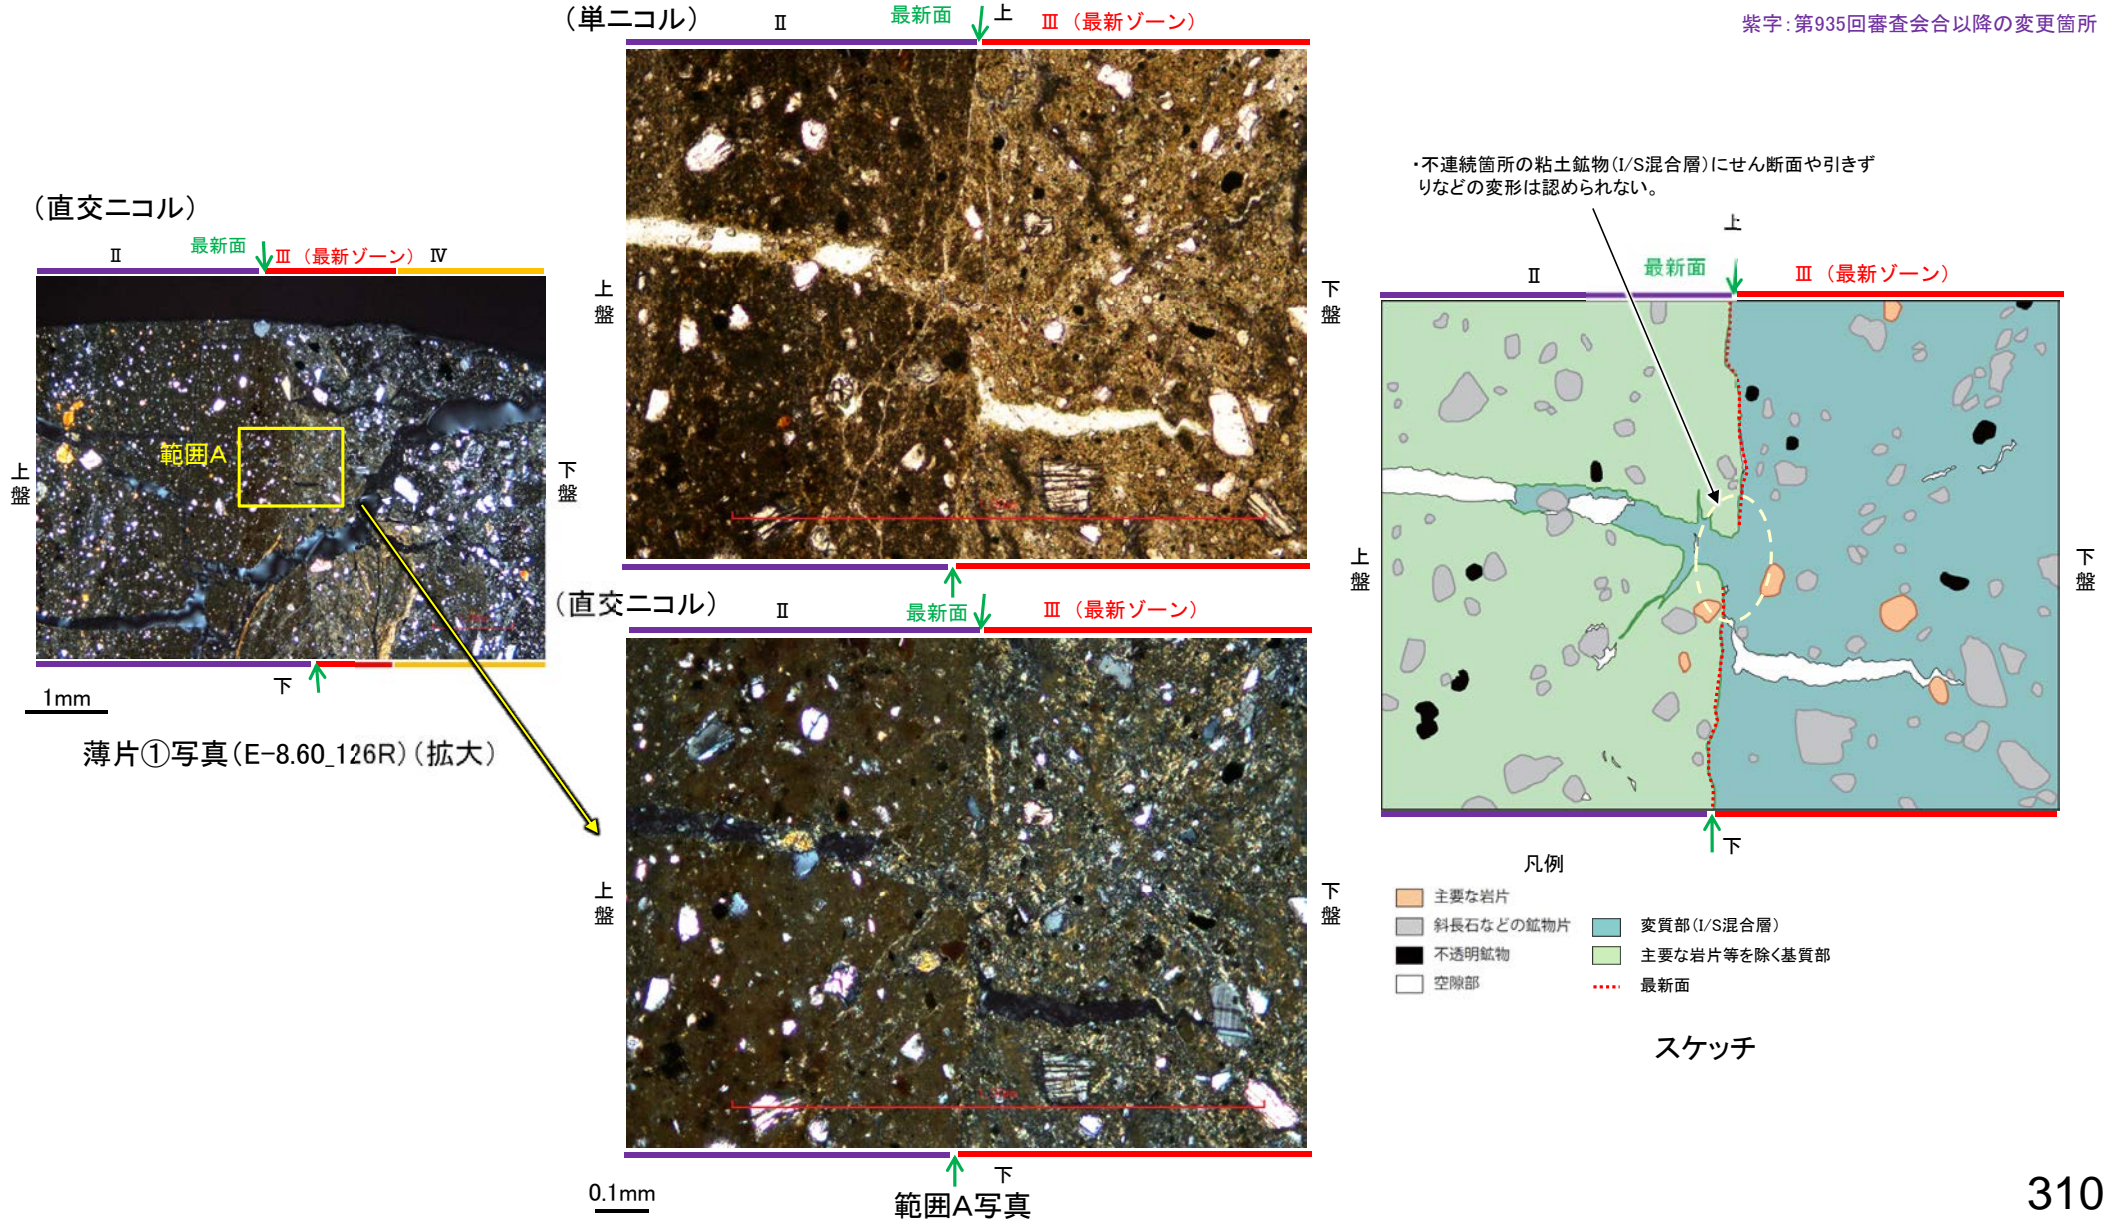
- 範囲Aにおいて詳細に観察した結果、粘土鉱物(I/S混合層)が最新面を横断して分布し、最新面が不連続になっており、不連続箇所の粘土鉱物(I/S混合層)にせん断面や引きずりなどの変形は認められない。
- なお、不連続箇所においてI/S混合層生成以降の注入現象の有無を確認した結果、弓状構造や粒子の配列などの注入の痕跡は認められない。
- さらに、薄片作成時等に生じた空隙は、明確に認定できる最新面が不連続になる箇所の粘土鉱物(I/S混合層)の構造に影響を与えていないことから、不連続箇所は薄片作成時等の乱れの影響を受けていないと判断した。

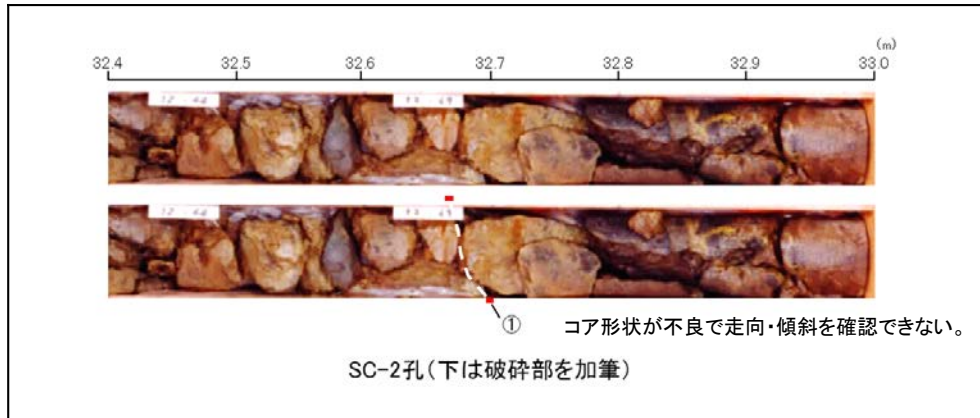
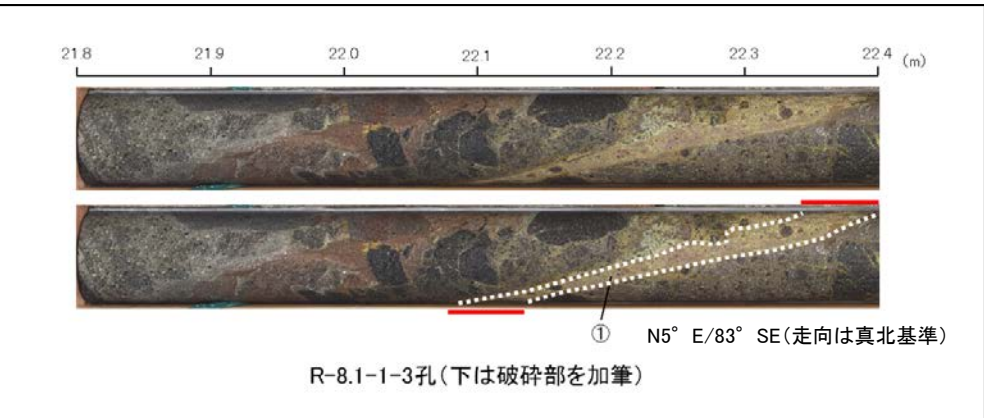
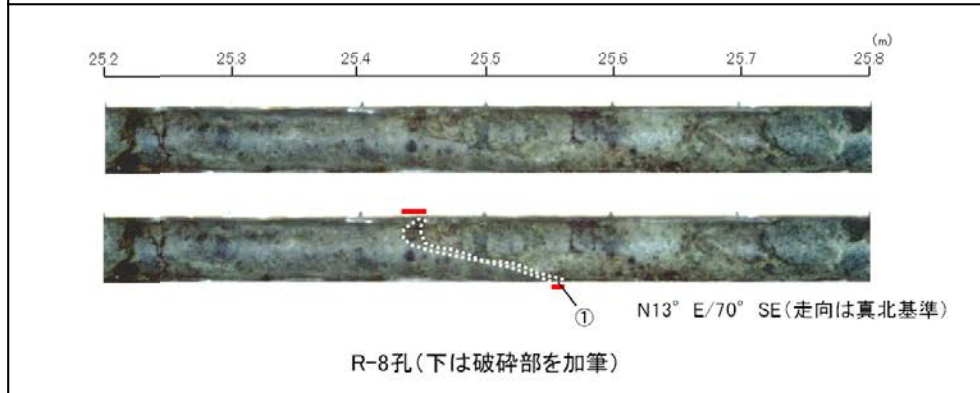
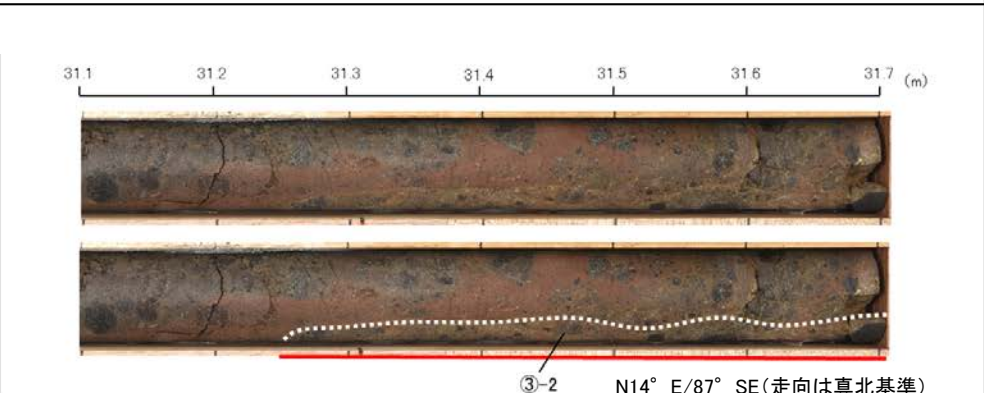
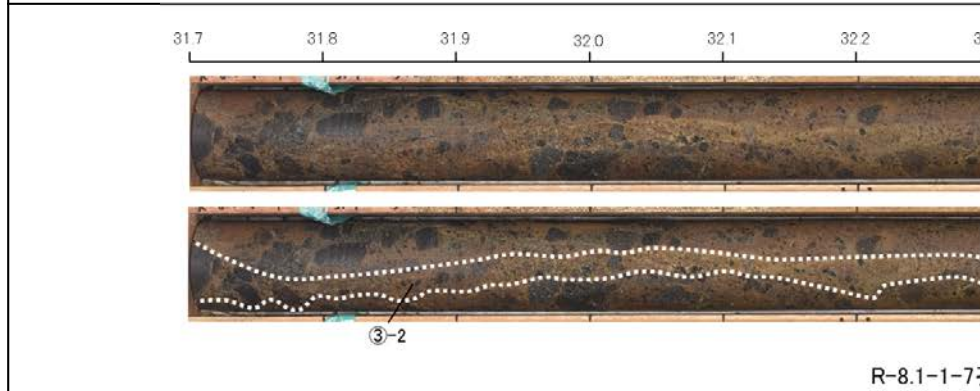
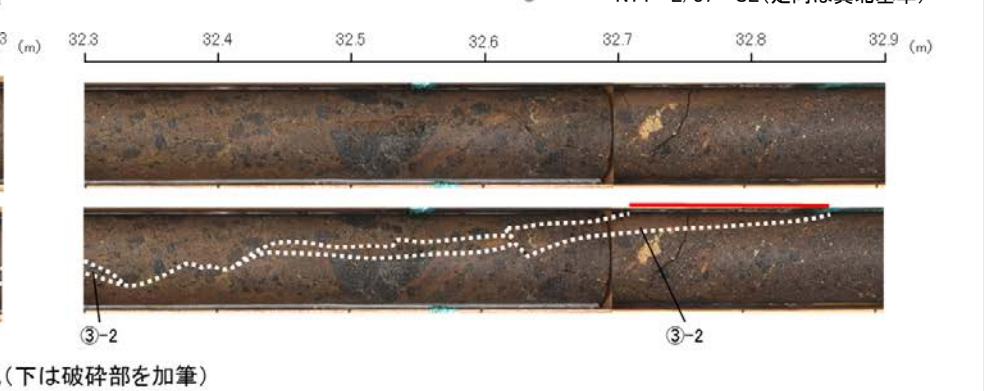
R-8.1-1-7孔(下は破砕部を加筆)

① 粘土状破砕部 ③-2 固結した角礫状破砕部

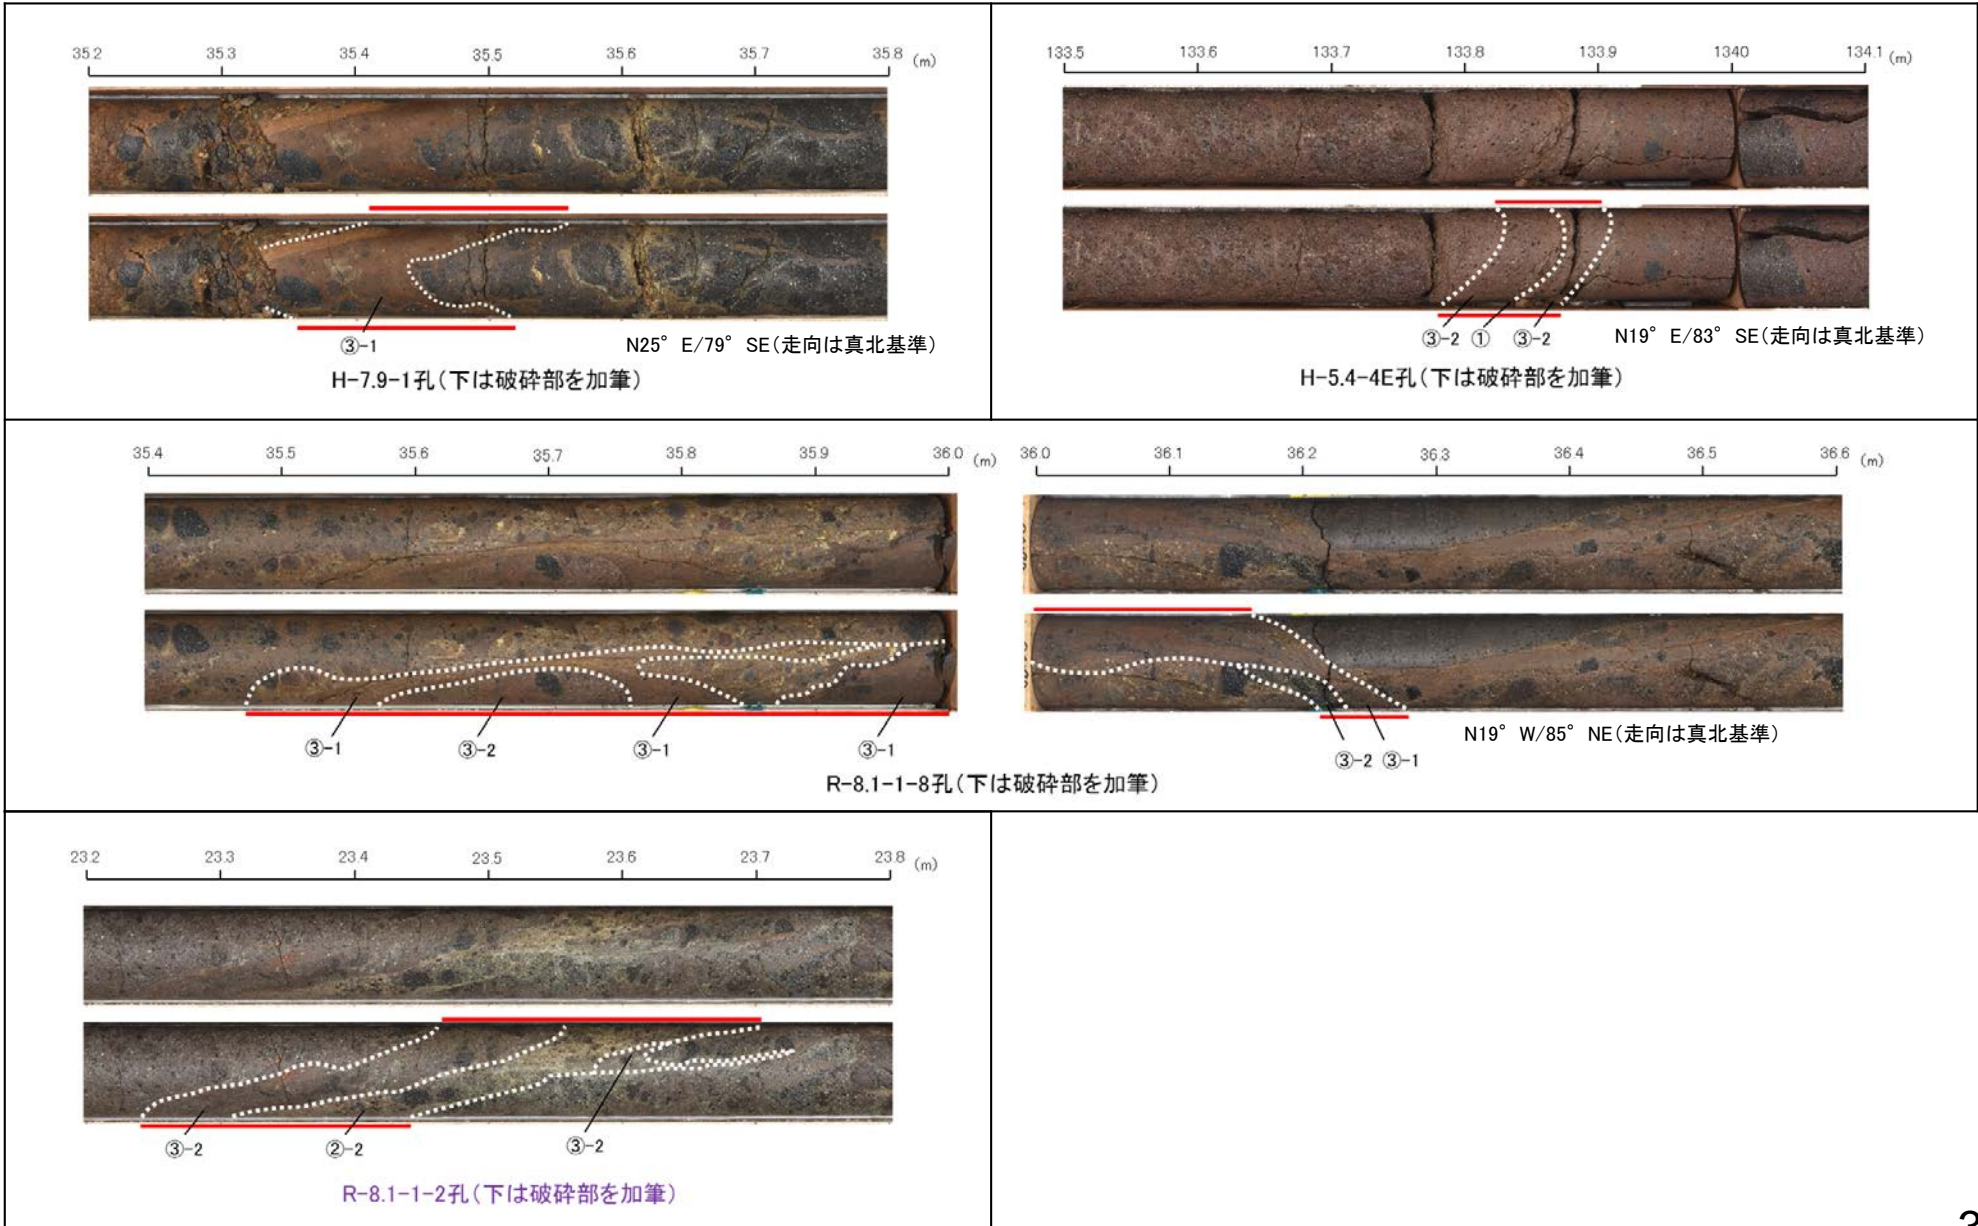
【S-5 ボーリングのコア写真(2/2)】

- ▬ 破砕部
- ① 粘土状破砕部
- ② 角礫状破砕部
- ③-1 固結した粘土・砂状破砕部
- ③-2 固結した角礫状破砕部

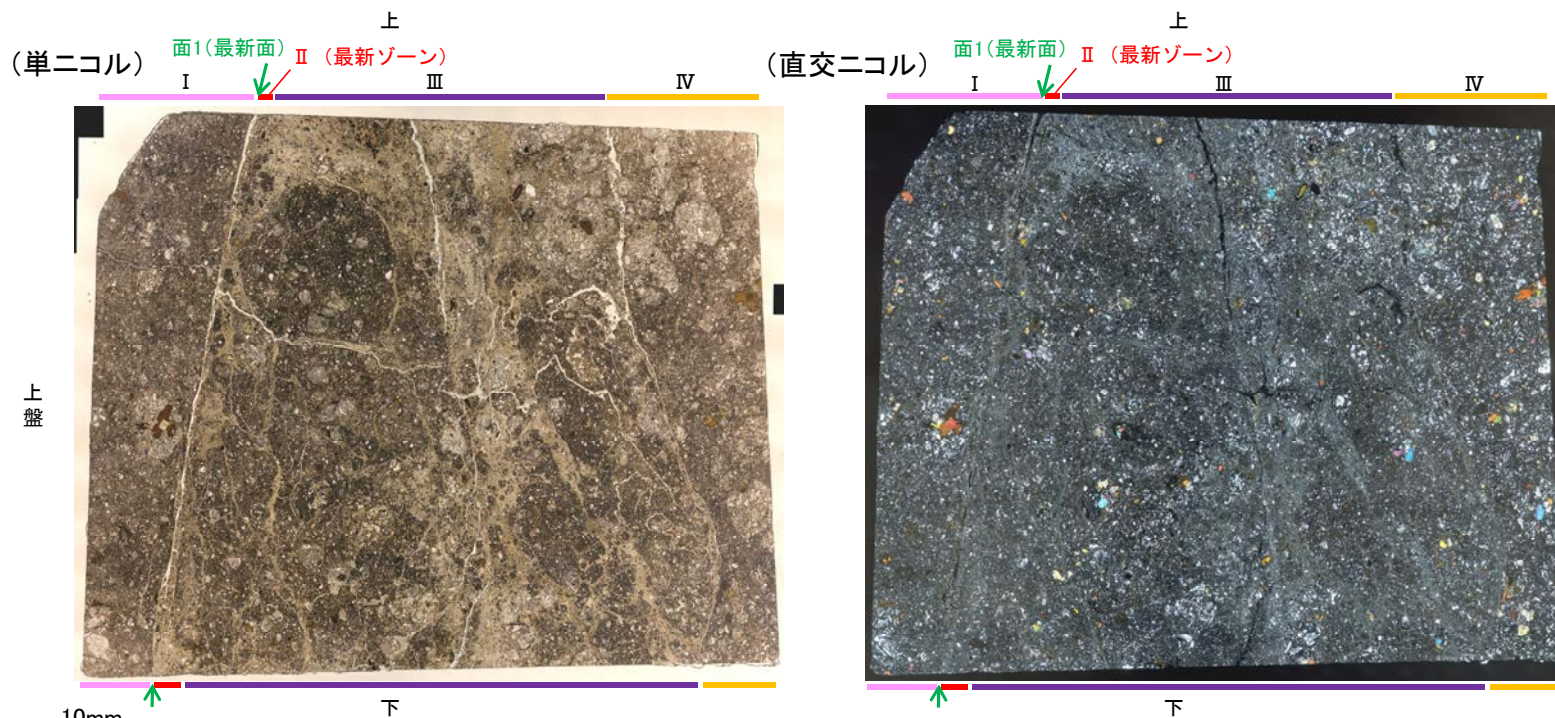
薄片①写真(R-8.1-1-2_29R)

- 薄片①で実施した微視的観察(薄片観察)の結果, 色調や礫径などから, 上盤側よりI~IVに分帯した。
- そのうち, 最も細粒化している分帯IIを最新ゾーンとして抽出した。
- 最新ゾーンと分帯Iとの境界に, 面1(緑矢印)が認められる。面1は最新ゾーンの中では比較的直線性・連続性がよい面である。
- 最新ゾーンと分帯IIIとの境界は, 不明瞭で漸移的であり, せん断面は認められない※1。
- 以上より, 面1を最新面と認定し, 変質鉱物との関係を確認する。
- なお, 最新ゾーンから離れたその他の面として分帯IIIと分帯IVとの境界面が認められるが, この面の周辺は最新ゾーンに比べて細粒化が進んでおらず, 面は湾曲し直線性に乏しいことから, 最新面ではないと判断した※2。

分帯とコア観察における破碎部区分との対応
 ・分帯II(最新ゾーン),
 分帯III, 分帯IV ...角礫状破碎部
 ・分帯I ...固結した破碎部

- I: 単ニコルで褐灰~灰色, 直交ニコルで灰色の干渉色を呈する火山礫凝灰岩からなる。径5mm以下の岩片や鉱物片が細粒な基質中に含まれる。岩片は垂角~垂円形, 鉱物片は角~垂円形である。基質中や割れ目, 岩片の縁辺部に粘土鉱物が生成している。
- II(最新ゾーン): 単ニコルで褐灰色, 直交ニコルで黄~灰色の干渉色を呈する, 粘土鉱物を含む細粒物からなる。径1mm以下の岩片や鉱物片が細粒な基質中に含まれる。岩片, 鉱物片は垂角~垂円形である。基質中や割れ目, 岩片の縁辺部に粘土鉱物が生成している。
- III: 単ニコルで褐灰~灰色, 直交ニコルで灰色の干渉色を呈する火山礫凝灰岩からなる。径5mm以下の岩片や鉱物片が細粒な基質中に含まれる。岩片は垂角~垂円形, 鉱物片は角~垂円形である。基質中や割れ目, 岩片の縁辺部に粘土鉱物が生成している。
- IV: 単ニコルで褐灰色, 直交ニコルで灰色の干渉色を呈する, 粘土鉱物を含む細粒物からなる。径6mm以下の岩片や鉱物片が細粒な基質中に含まれる。岩片, 鉱物片は垂角~垂円形である。基質中や岩片の縁辺部に粘土鉱物が生成している。

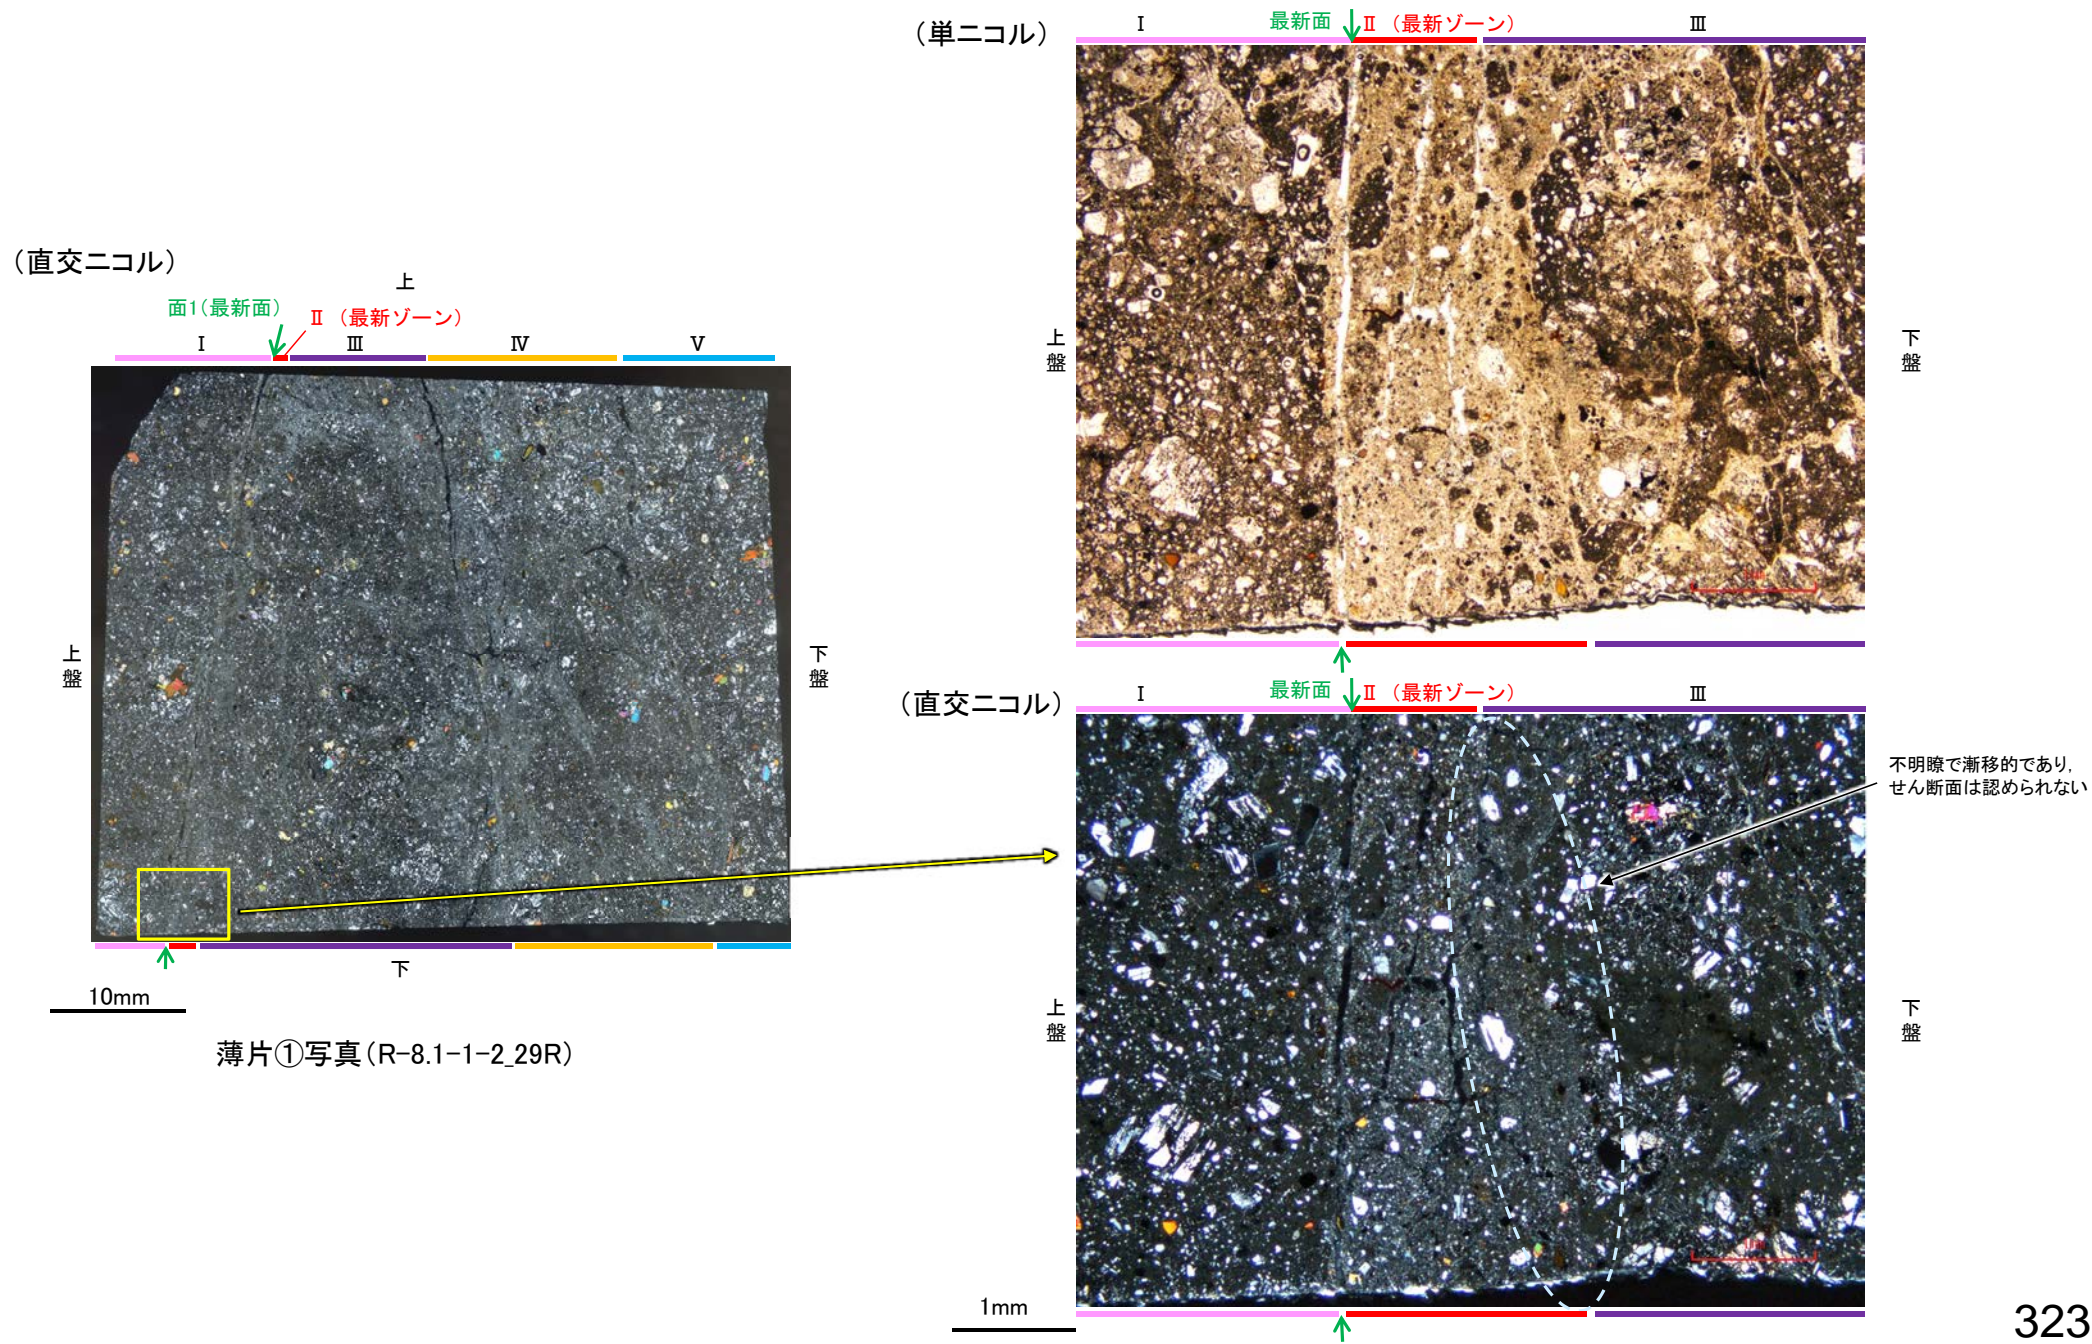
○薄片①で実施した微視的観察(薄片観察)の結果, 最新ゾーンと分帯Ⅲとの境界は不明瞭で漸移的であり, せん断面は認められない。

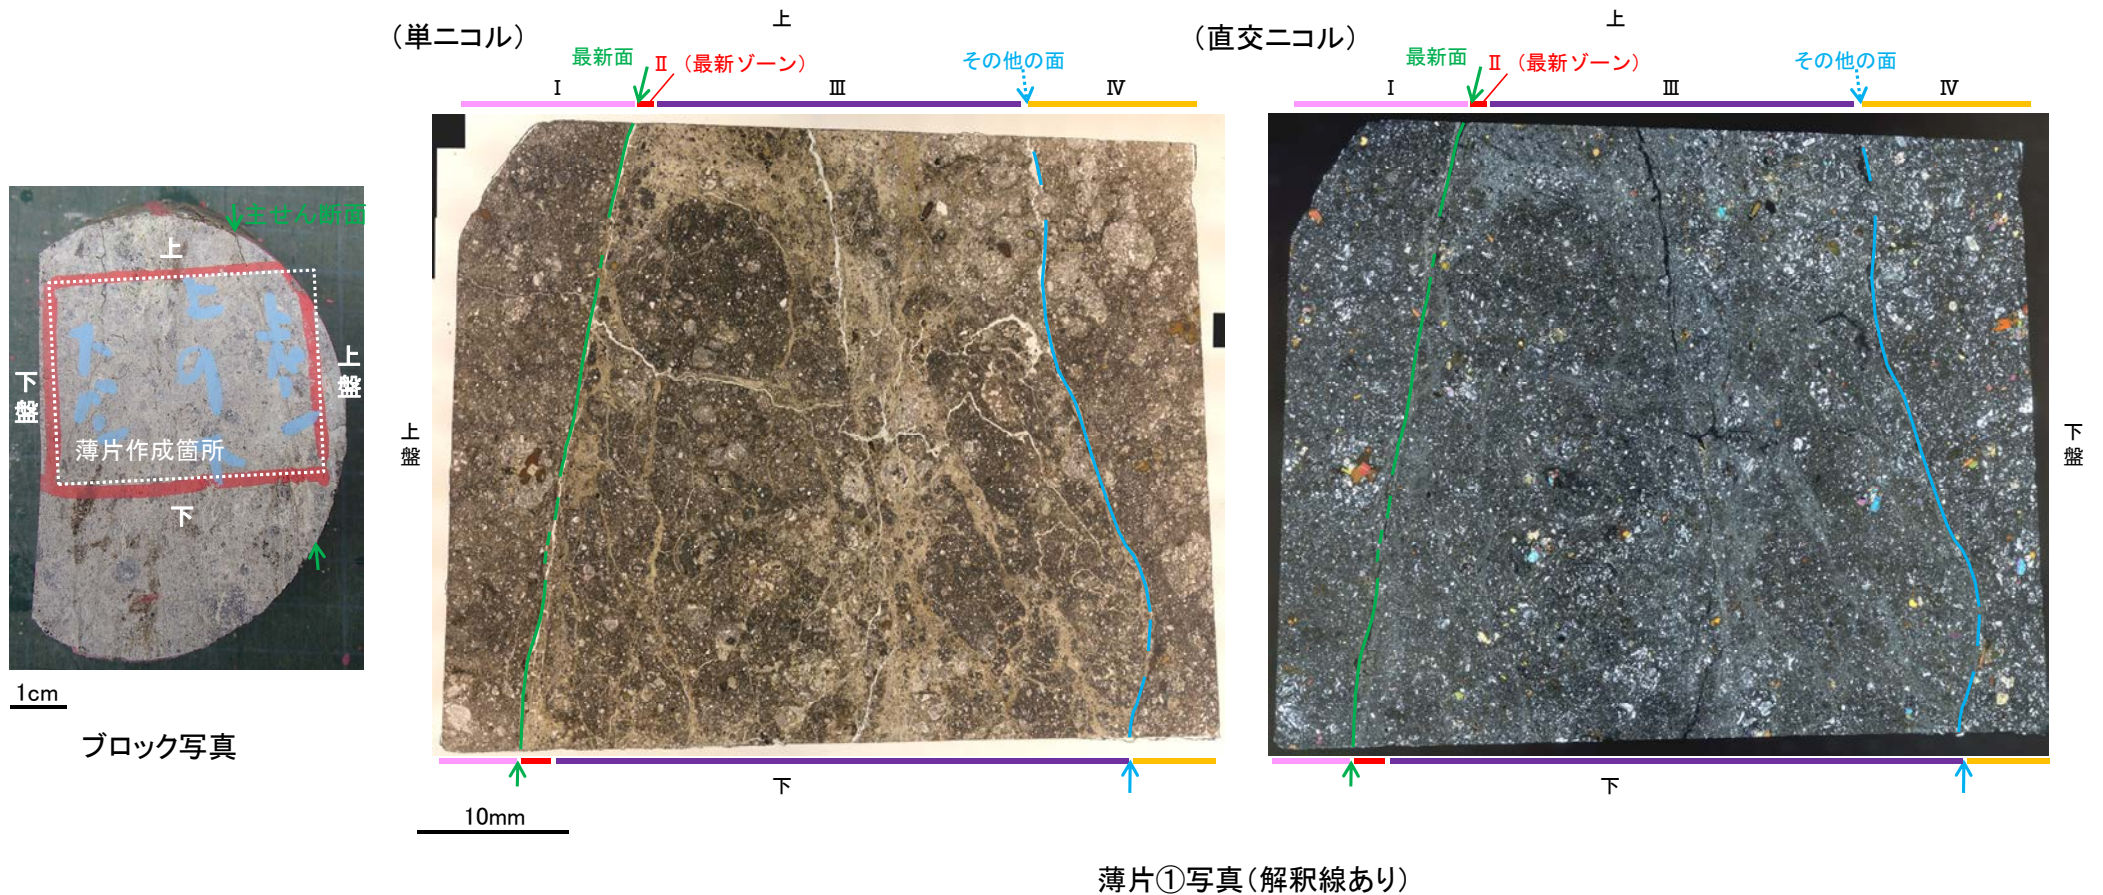
○最新ゾーンから離れたその他の面として分帯Ⅳと分帯Ⅴとの境界面が認められるが、この面の周辺は最新ゾーンに比べて細粒化が進んでおらず、面は湾曲し凹凸を伴い、直線性・連続性に乏しいことから、最新面ではないと判断した。

・最新ゾーンから離れたその他の面として分帯IVと分帯Vとの境界面が認められるが、この面の周辺は最新ゾーンに比べて細粒化が進んでおらず、面は湾曲し凹凸を伴い、直線性・連続性に乏しいことから、最新面ではないと判断した。

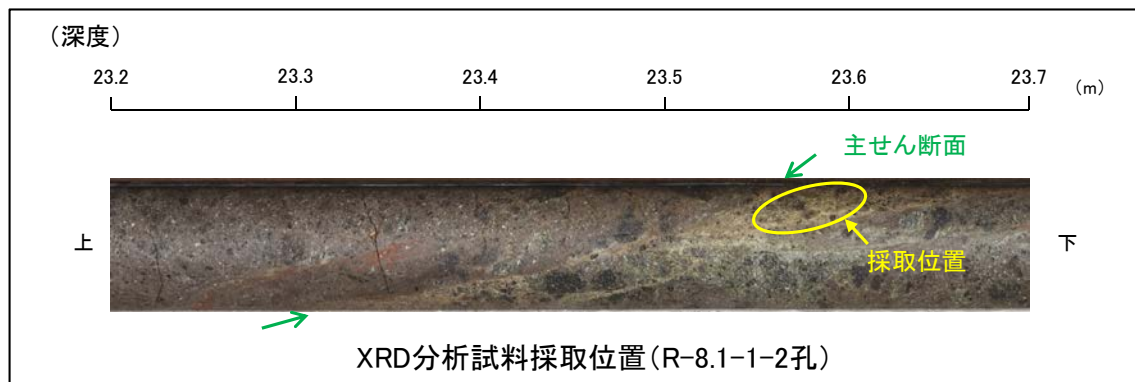
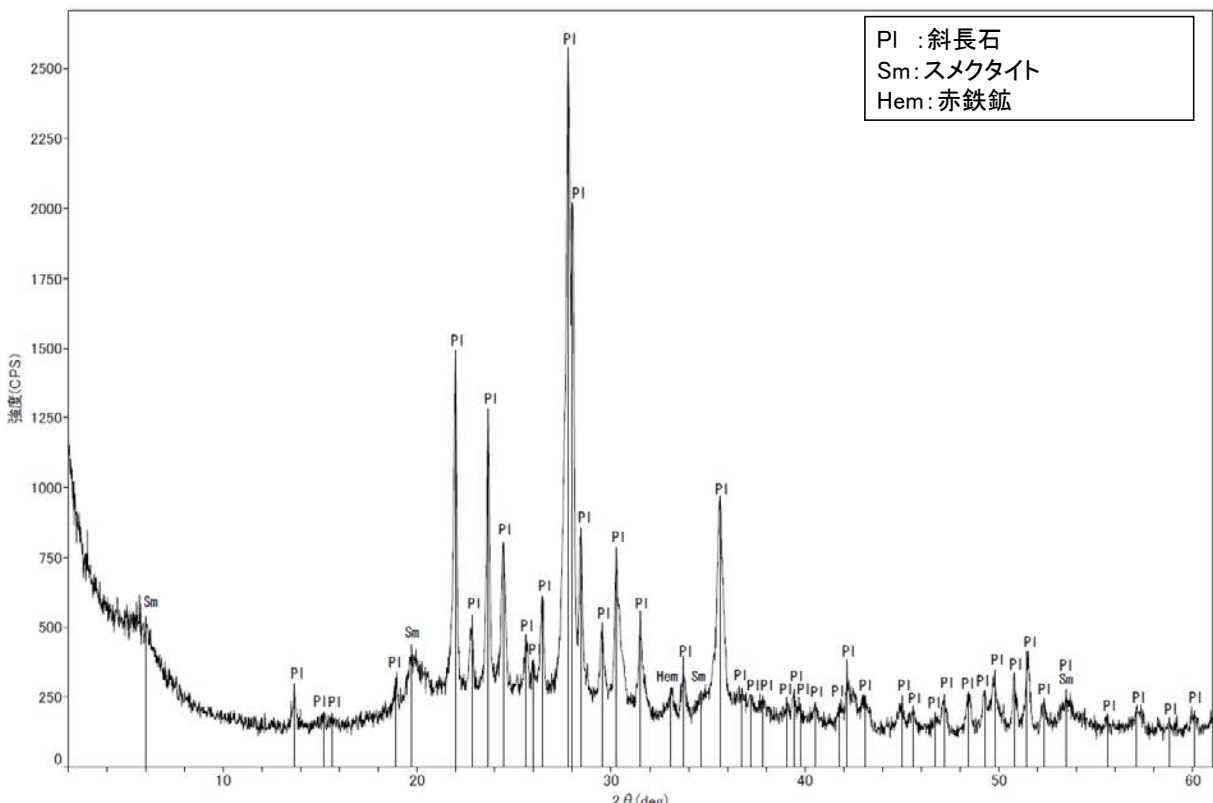
I/S混合層の構造判定図(渡辺(1981))に一部加筆

○最新ゾーン付近でXRD分析を実施した結果、主な粘土鉱物としてスメクタイトが認められる。
 ○スメクタイトについて詳細な結晶構造判定を行うために、同一断層の別孔(R-8.1-1-3孔)の破砕部においてXRD分析(粘土分濃集)を実施した結果、I/S混合層と判定した。

回折チャート(不定方位)_R-8.1-1-2孔 補足資料5.2-12(1) P.5.2-12-27

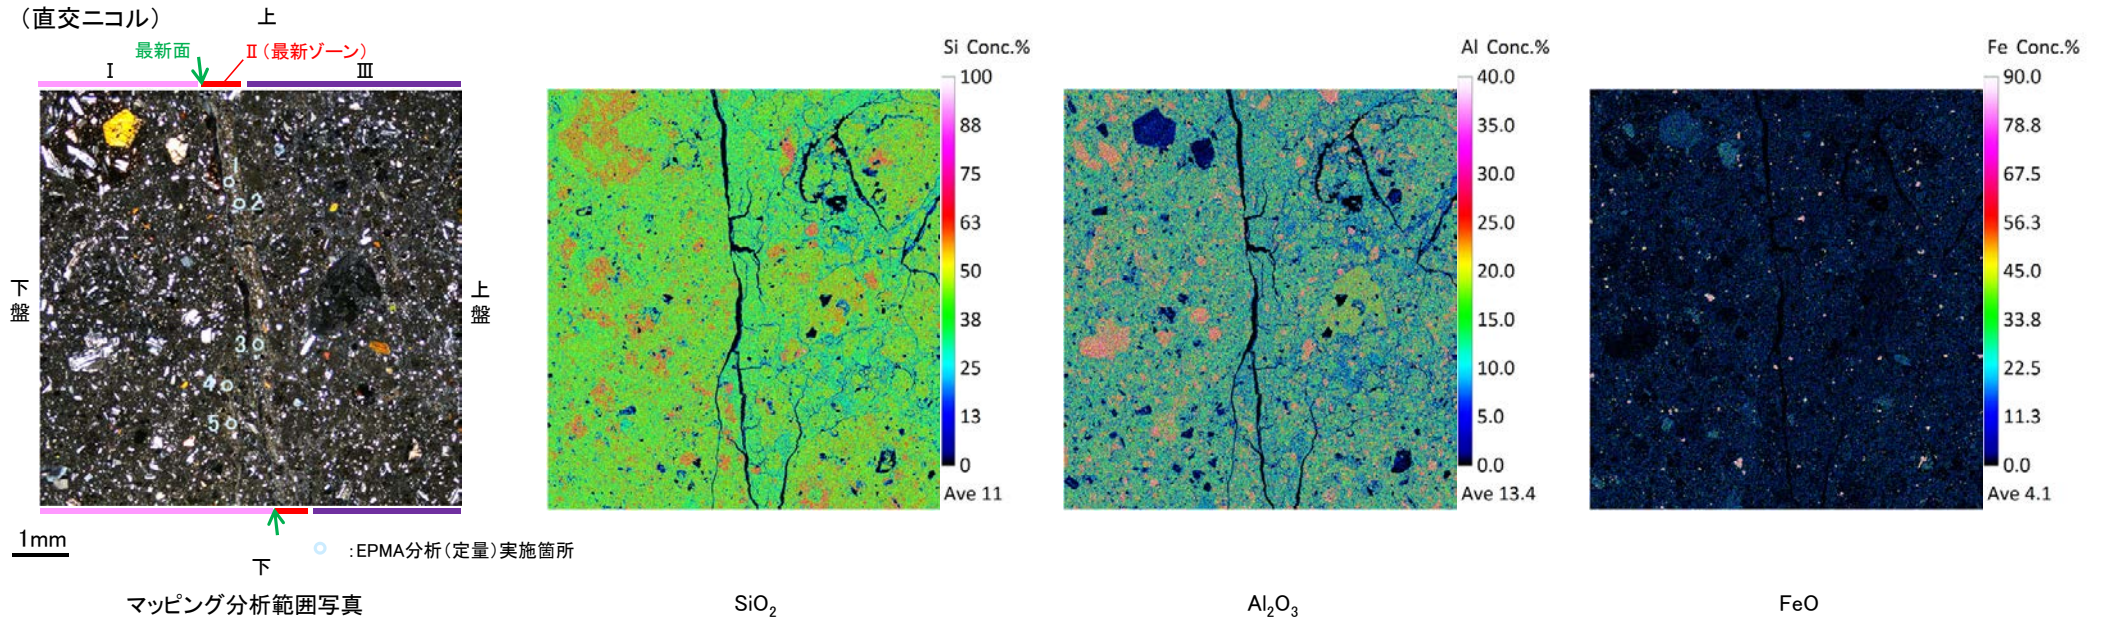
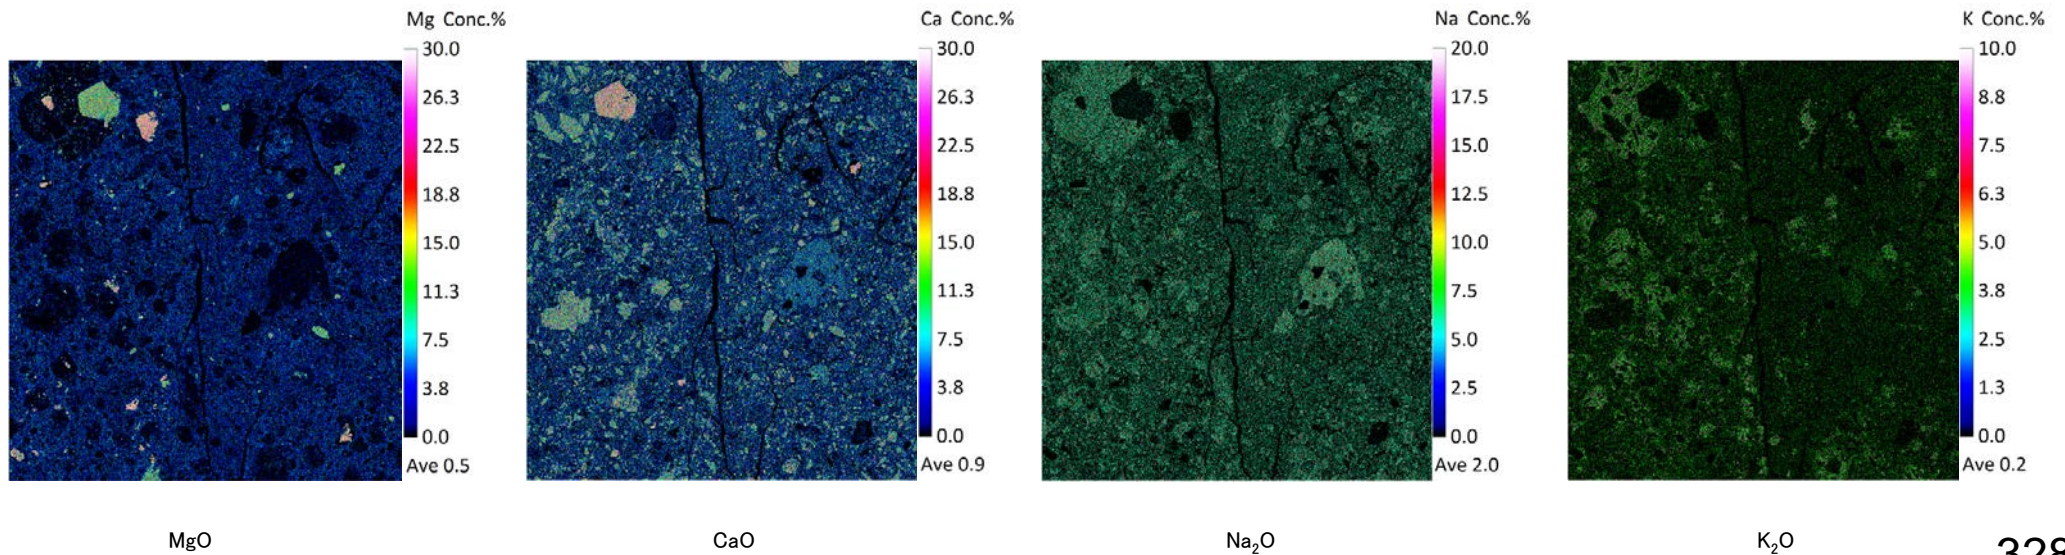
○EPMA用薄片でEPMA分析(マッピング)を実施した結果, EPMA分析(定量)で認められたI/S混合層が最新ゾーンやその周辺に分布していることを確認した。

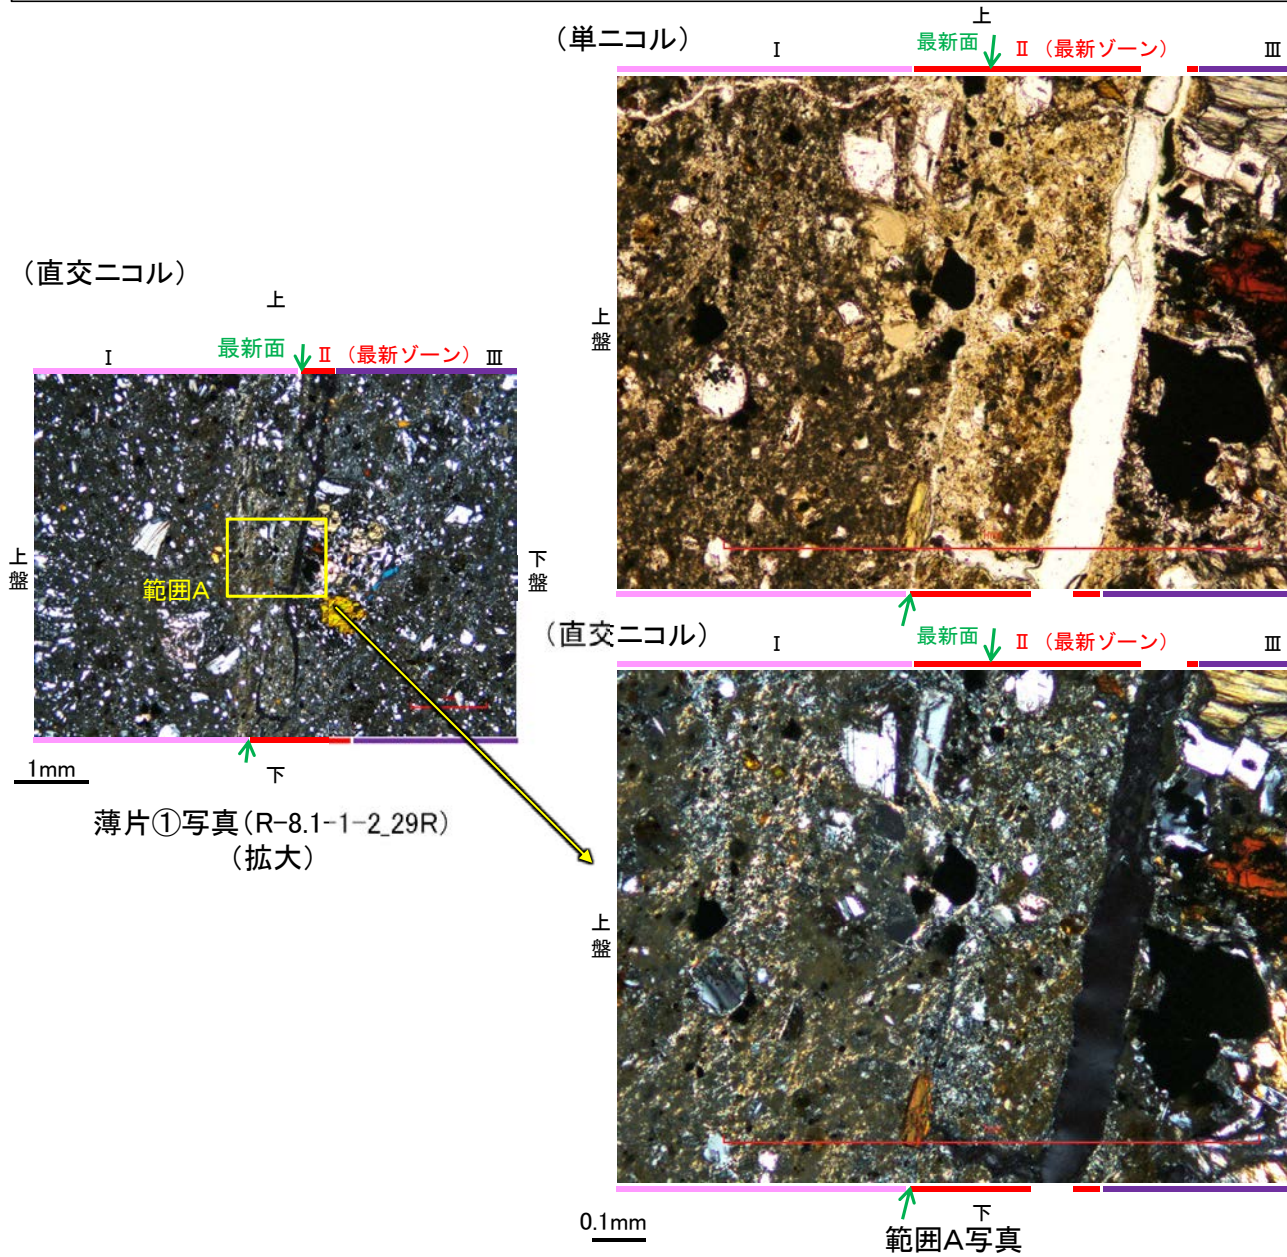
○範囲Aにおいて詳細に観察した結果、粘土鉱物(I/S混合層)が最新面を横断して分布し、最新面が不連続になっており、不連続箇所の粘土鉱物(I/S混合層)にせん断面や引きずりなどの変形は認められない。

○なお、不連続箇所においてI/S混合層生成以降の注入現象の有無を確認した結果、弓状構造や粒子の配列などの注入の痕跡は認められない。

○さらに、薄片作成時等に生じた空隙は、明確に認定できる最新面が不連続になる箇所の粘土鉱物(I/S混合層)の構造に影響を与えていないことから、不連続箇所は薄片作成時等の乱れの影響を受けていないと判断した。
