5.2.4 S-4

5.2.4 S-4 (1) E-8.50”孔 — 評価結果 —

5.2.4 S-4 (2) E-8.60孔 ー評価結果ー

5.2.5 S-5 (1) R-8.1-1-2孔 ー評価結果ー

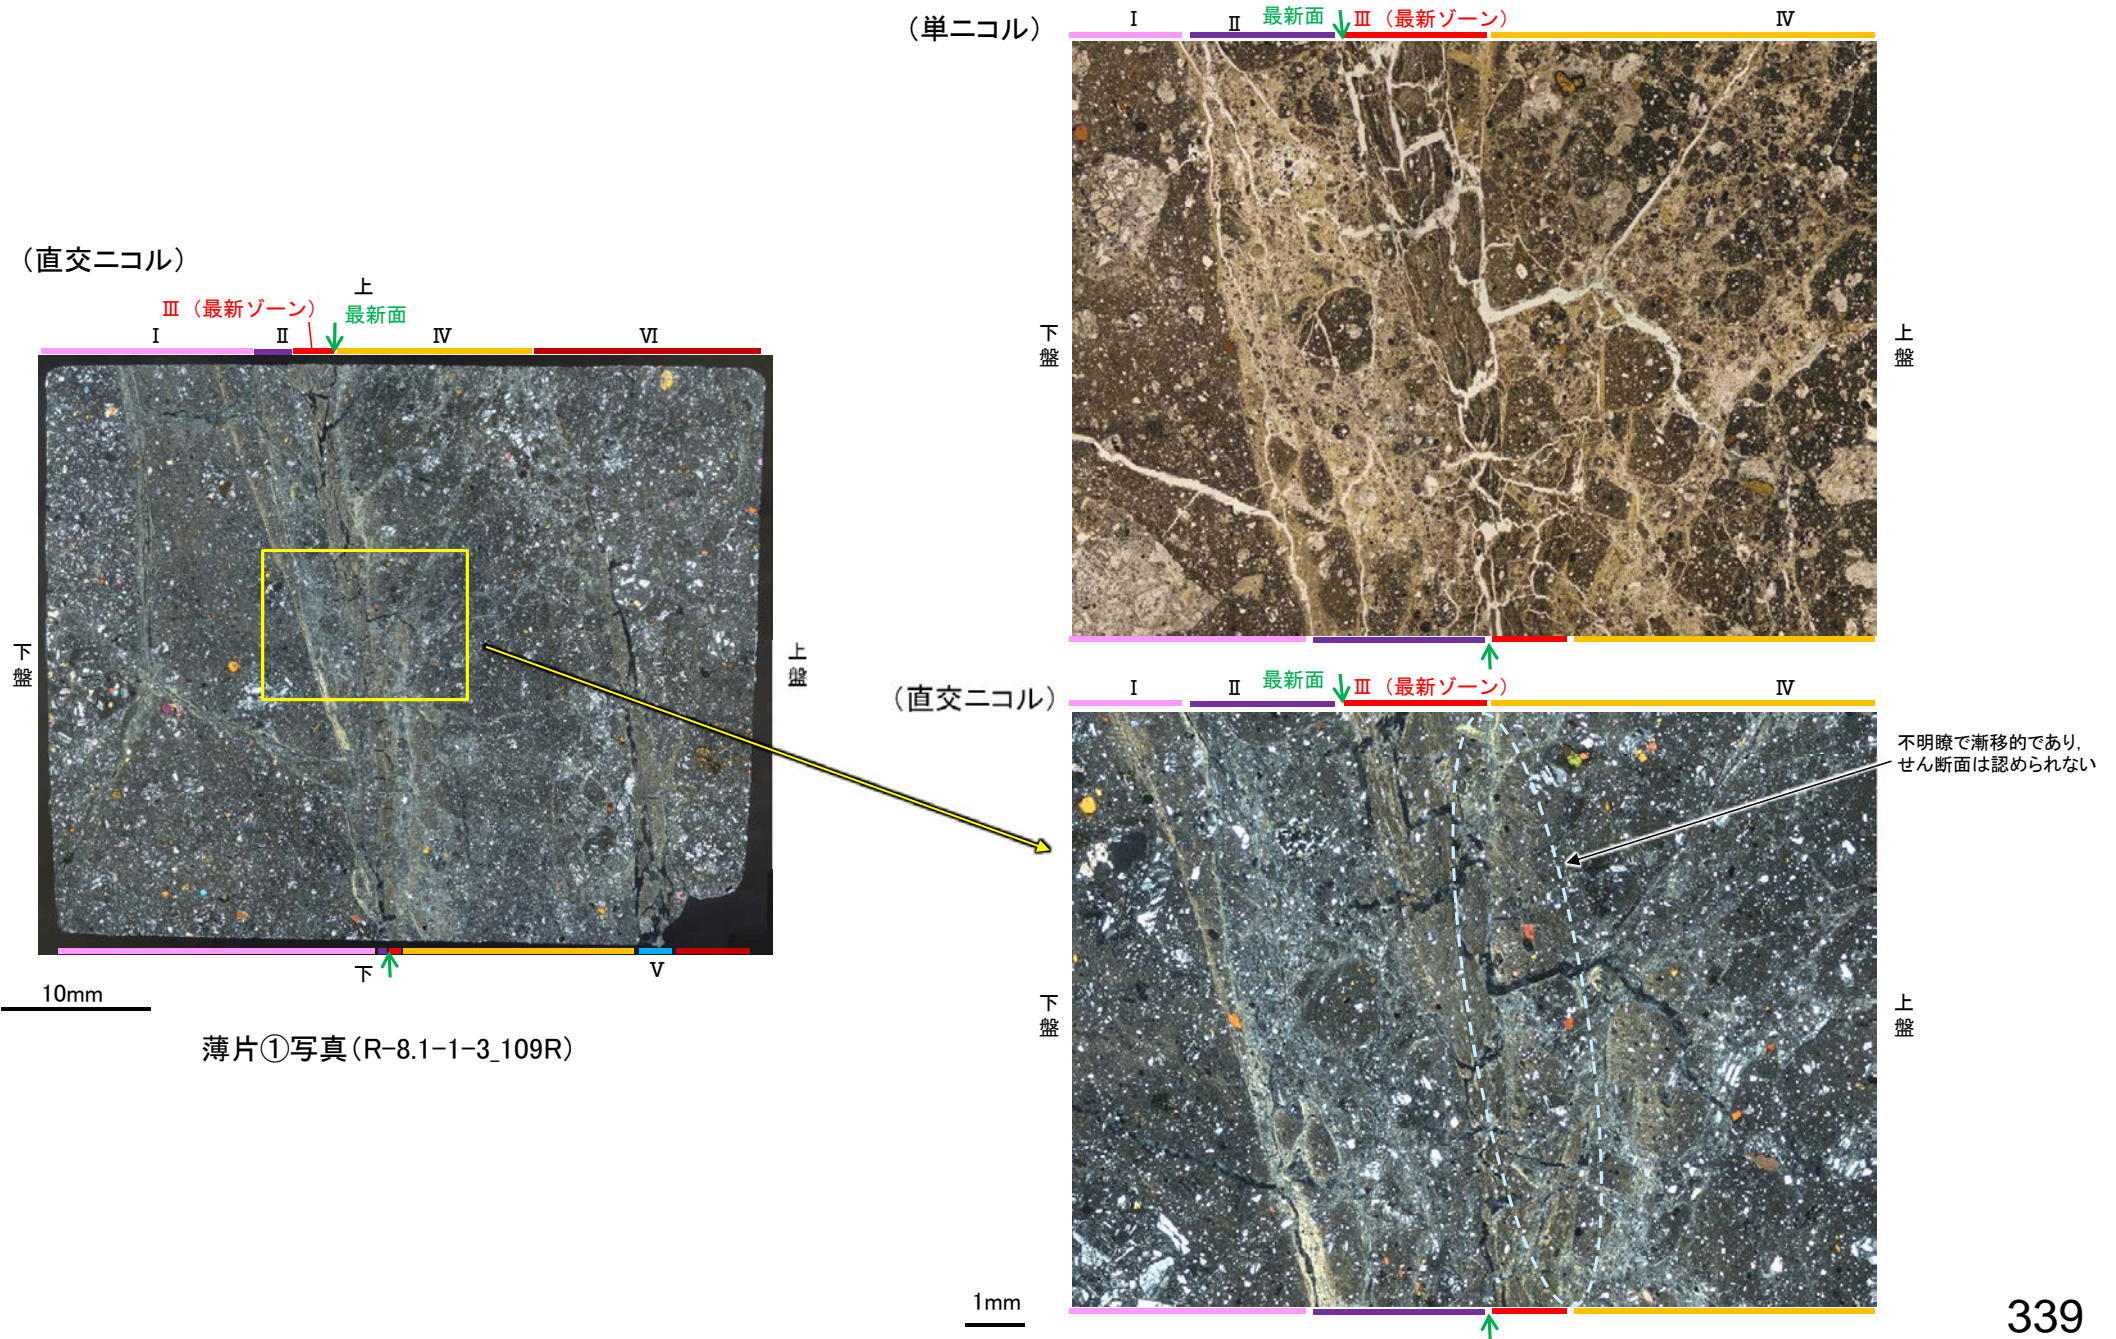
○薄片①で実施した微視的観察(薄片観察)の結果, 最新ゾーンと分帯Ⅳとの境界は不明瞭で漸移的であり, せん断面は認められない。

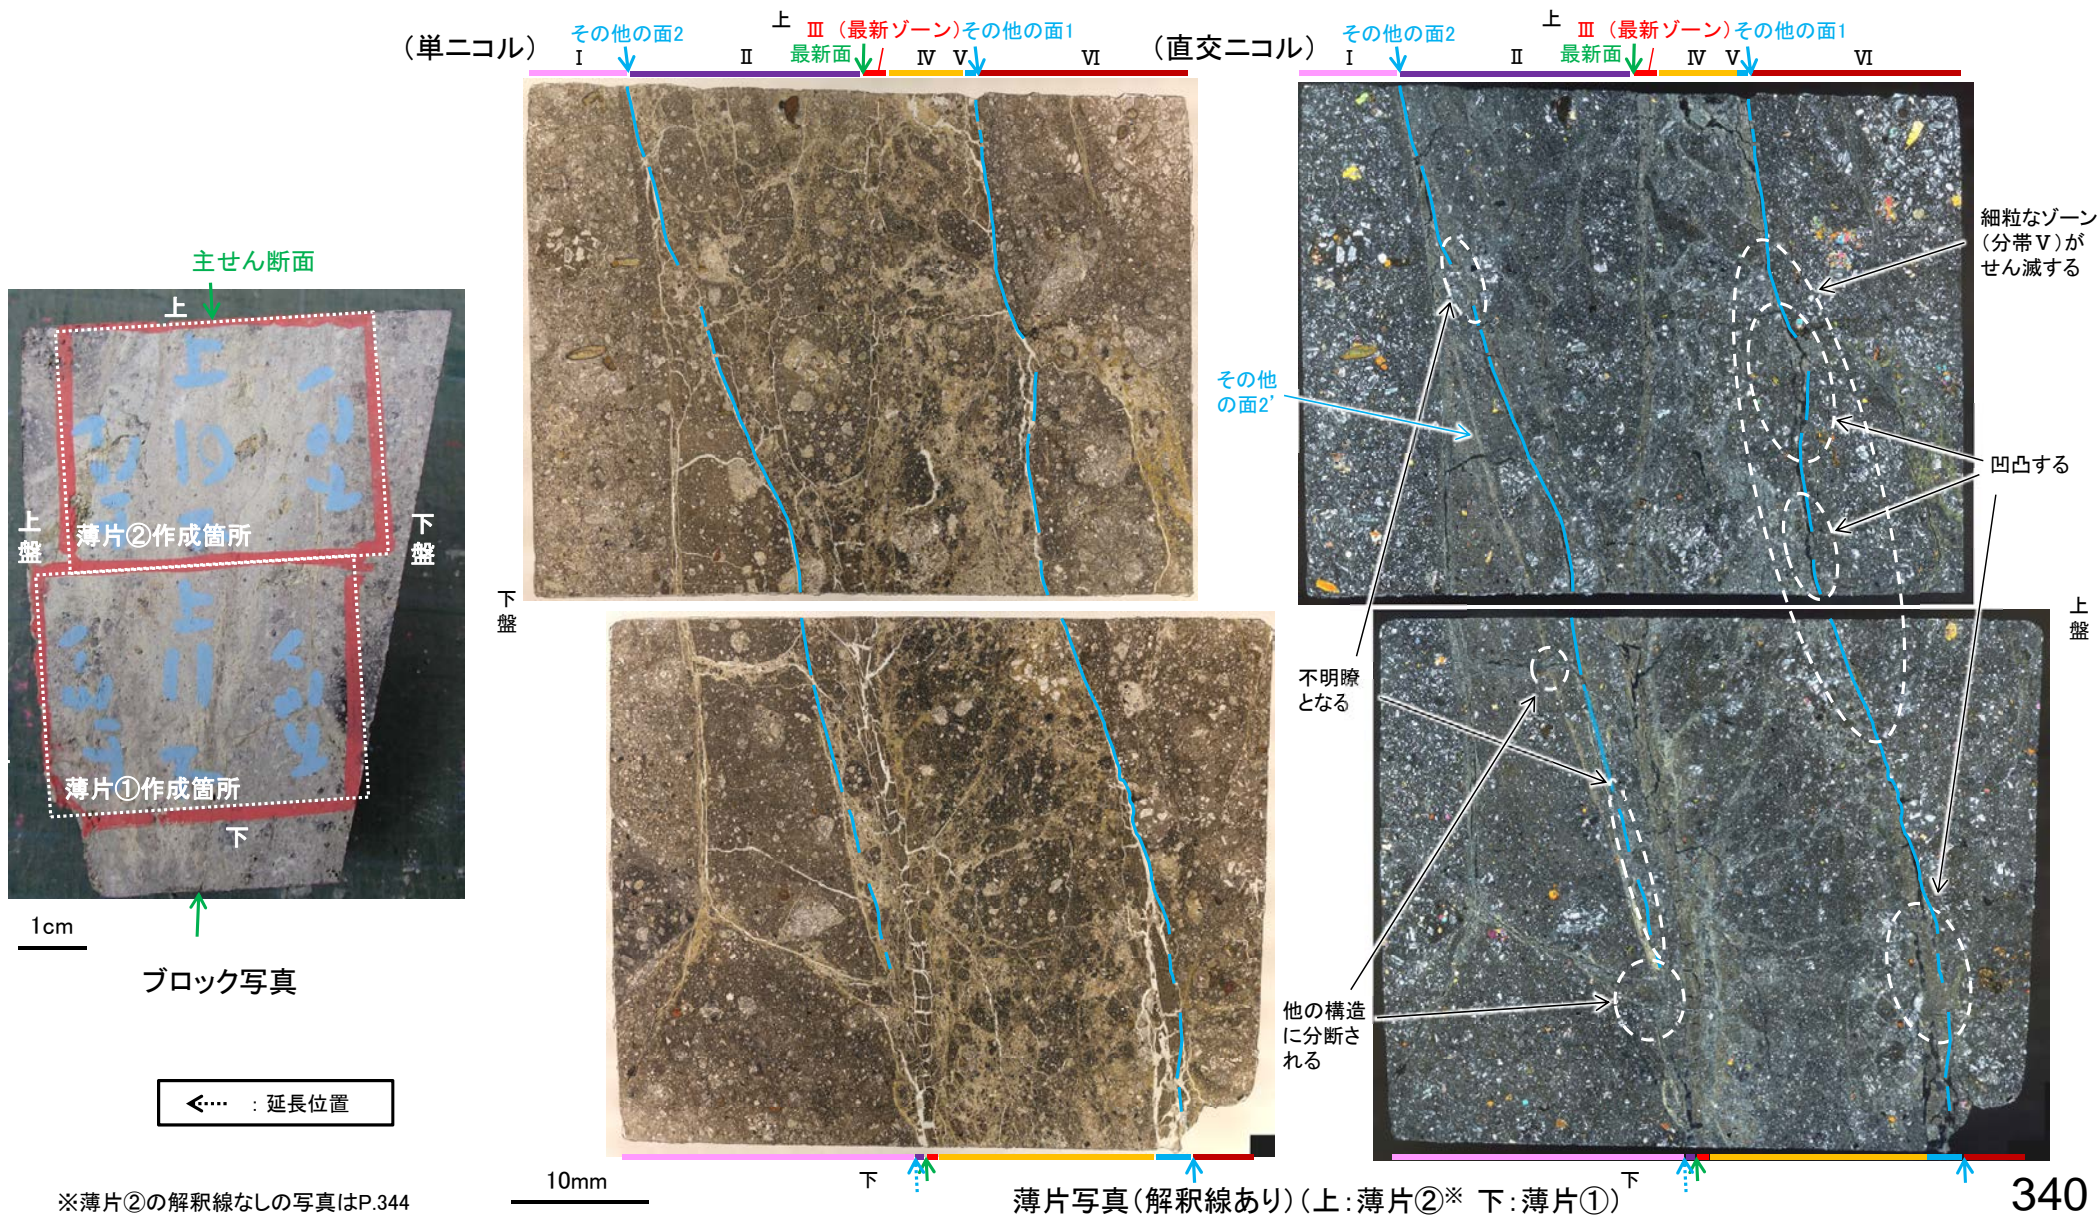
- 最新ゾーンから離れたその他の面1として分帯Ⅵと分帯Ⅳ、Ⅴとの境界面が認められるが、この面に沿って一部で観察される幅の狭い細粒なゾーン(分帯Ⅴ)は中央でせん滅し、面は湾曲し凹凸を伴い、直線性に乏しいことから、最新面ではないと判断した。
- 最新ゾーンから離れたその他の面2として分帯Ⅰと分帯Ⅱとの境界面が認められるが、この面の周辺は最新ゾーンに比べて細粒化が進んでおらず、面は一部で他の構造に分断されており、不明瞭で直線性・連続性に乏しいことから、最新面ではないと判断した。なお、その他の面2の下盤側のその他の面2'は、単ニコルでは対応する構造は認められず、一部で他の構造に分断されることから、最新面ではないと判断した。

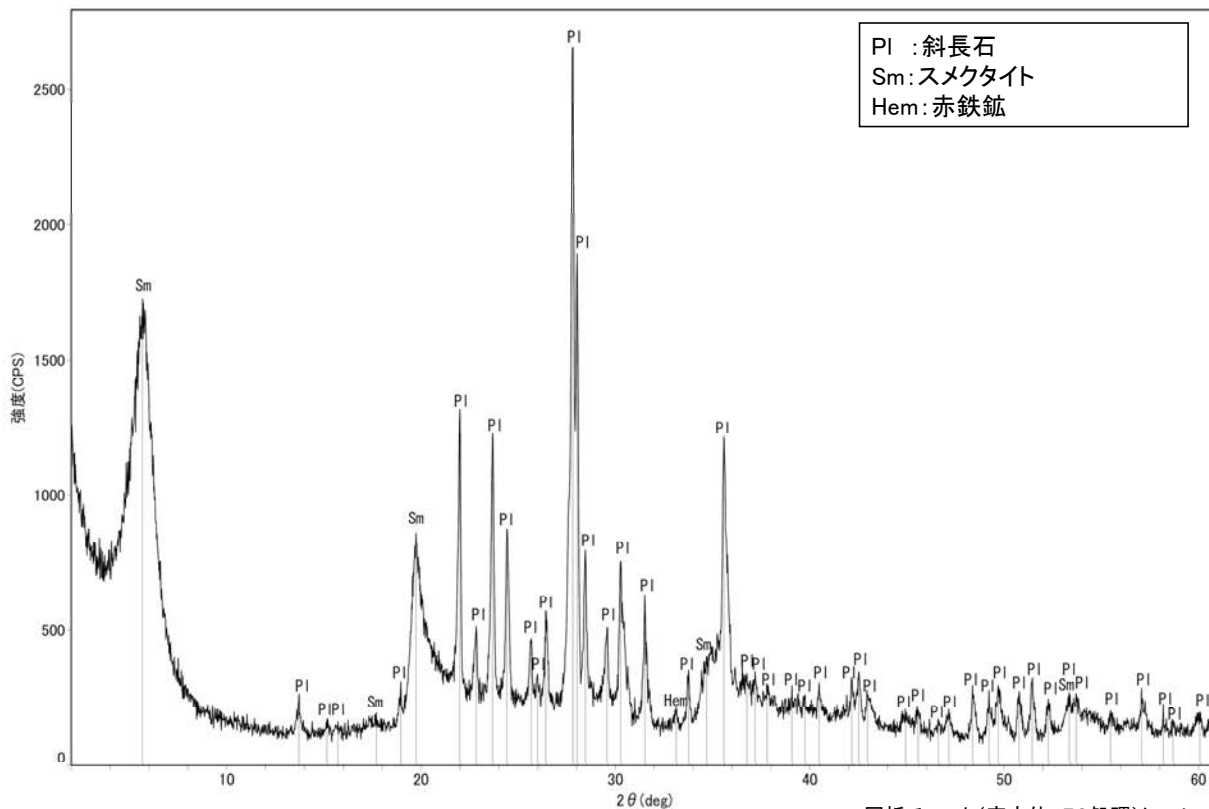
回折チャート(不定方位)_R-8.1-1-3孔 補足資料5.2-12(1) P.5.2-12-29

○最新ゾーン付近でXRD分析を実施した結果, 主な粘土鉱物としてスメクタイトが認められる。
○スメクタイトについて詳細な結晶構造判定を行うために, 薄片作成箇所と隣接する位置においてXRD分析(粘土分濃集)を実施した結果, I/S混合層と判定した。

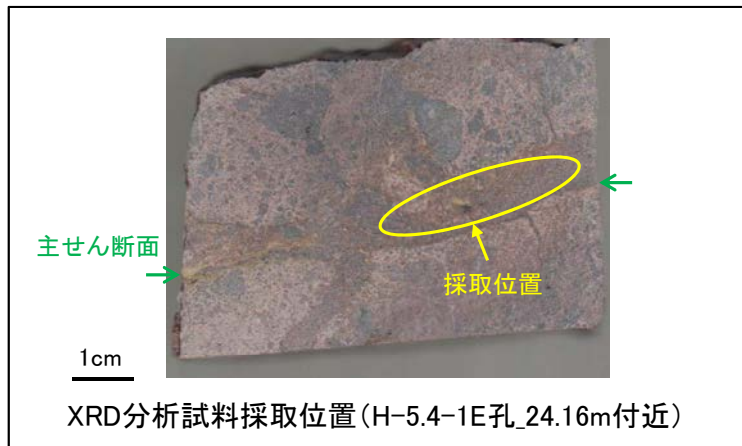
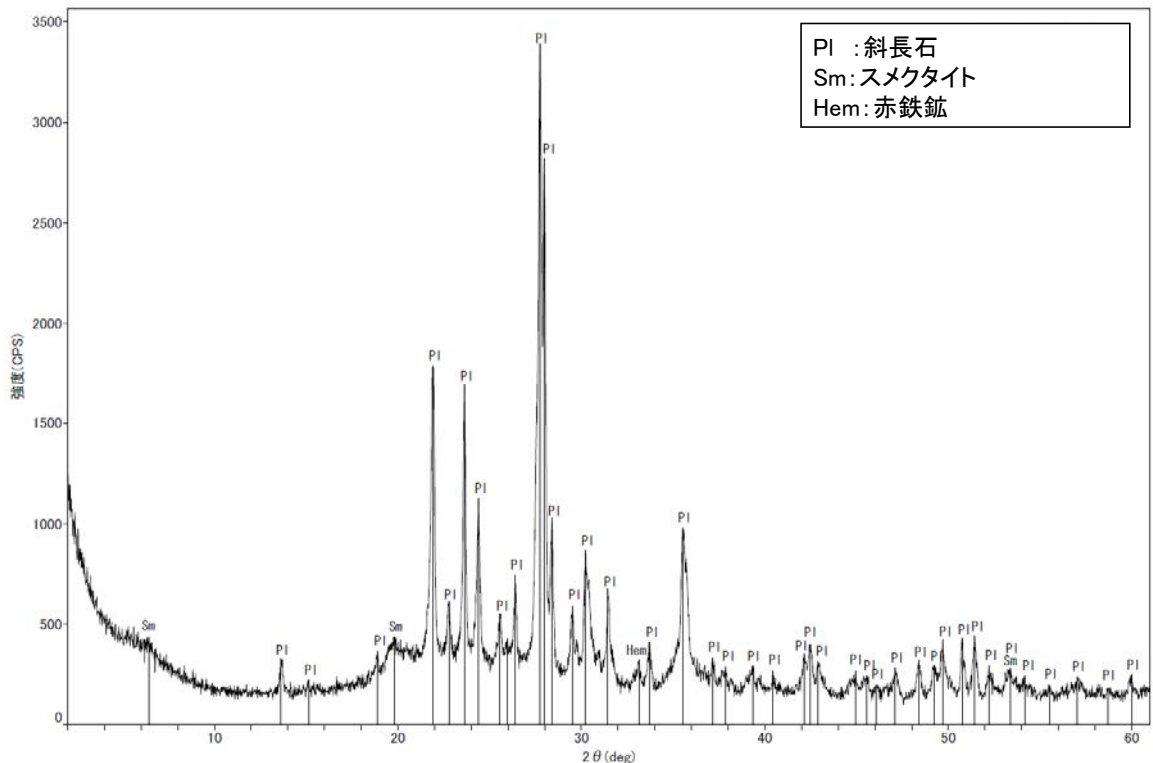
回折チャート(不定方位)_H-5.4-1E孔

○最新ゾーン付近でXRD分析を実施した結果, 主な粘土鉱物としてスメクタイトが認められる。
○スメクタイトについて詳細な結晶構造判定を行うために, 同一断層の別孔(H-5.5-2孔, H-5.64-2孔)の破砕部においてXRD分析(粘土分濃集)を実施した結果, I/S混合層と判定した。

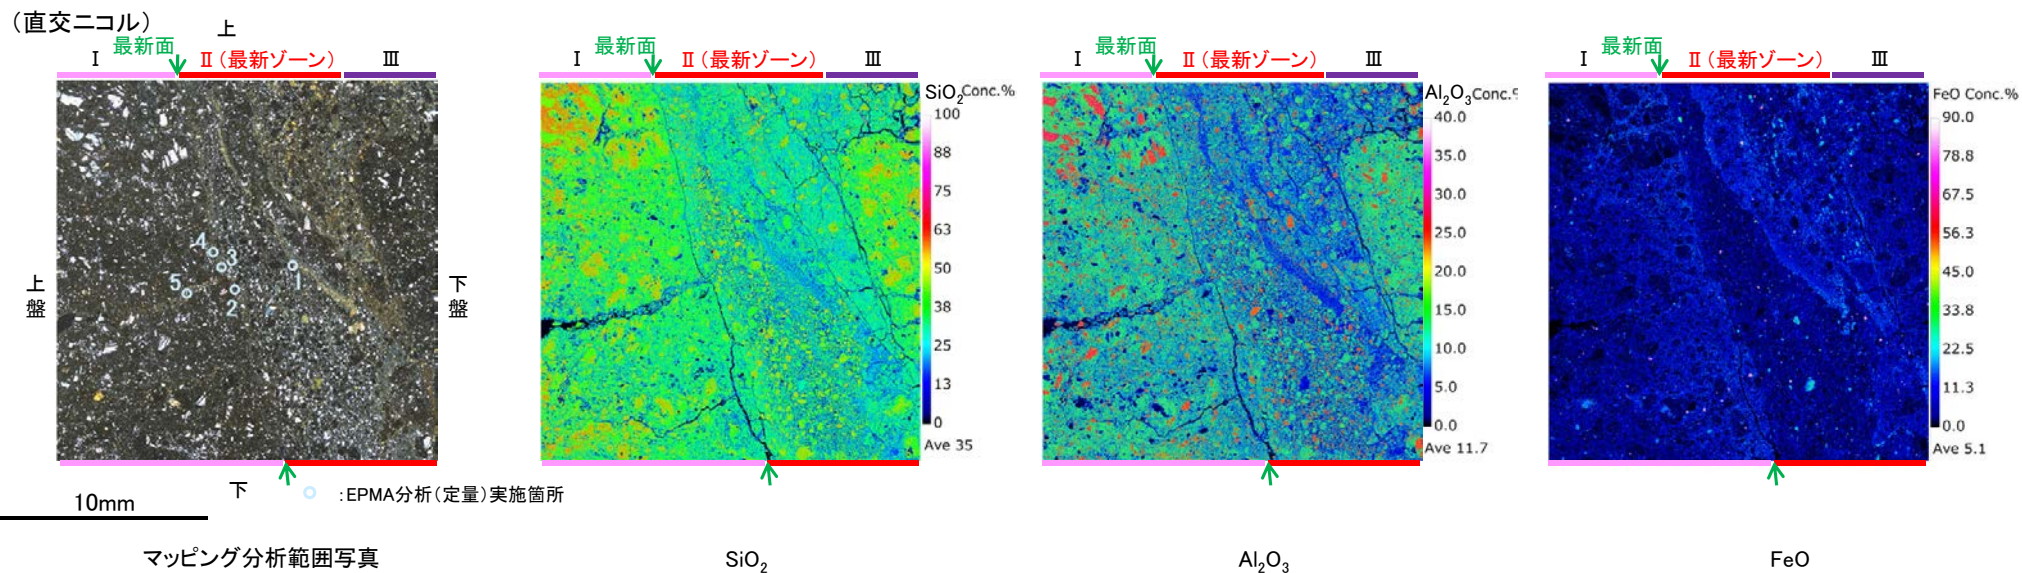
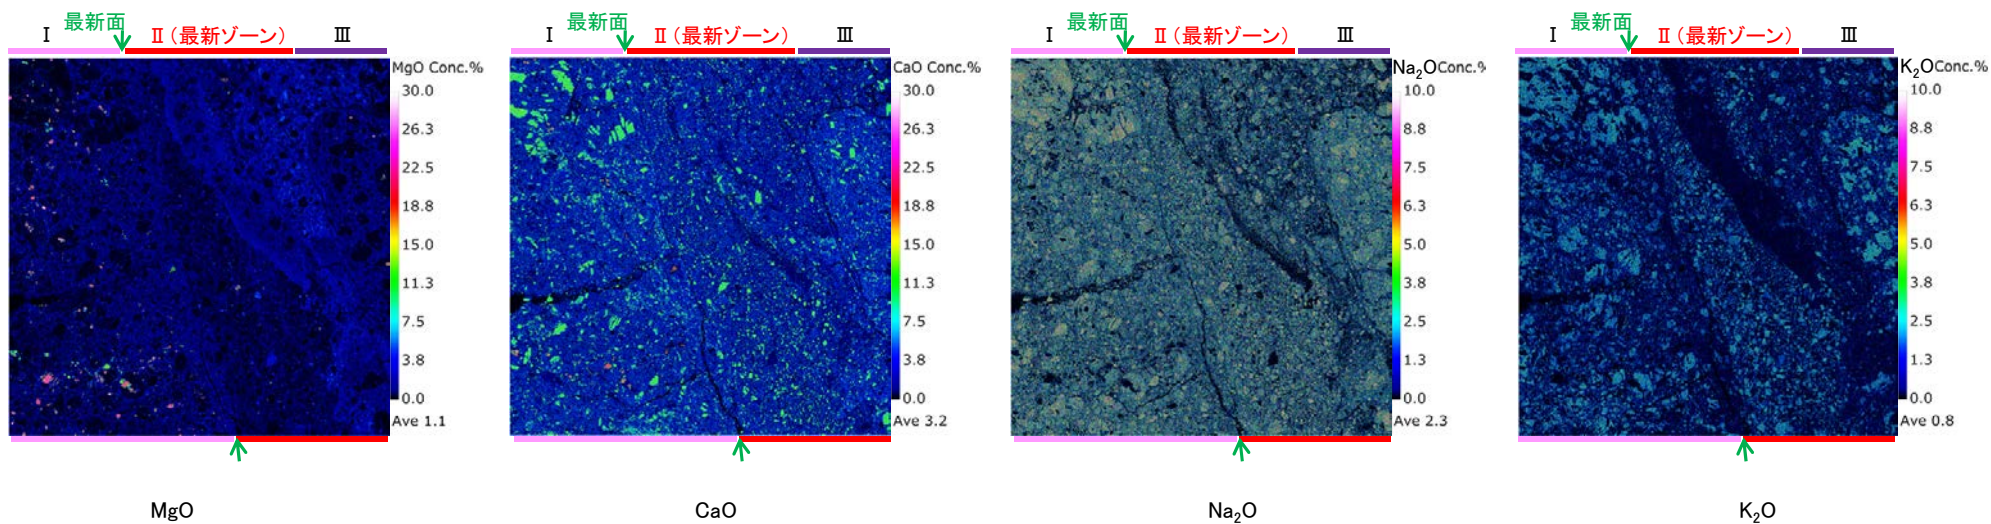
○EPMA用薄片でEPMA分析(マッピング)を実施した結果, EPMA分析(定量)で認められたI/S混合層が最新ゾーンやその周辺に分布していることを確認した。

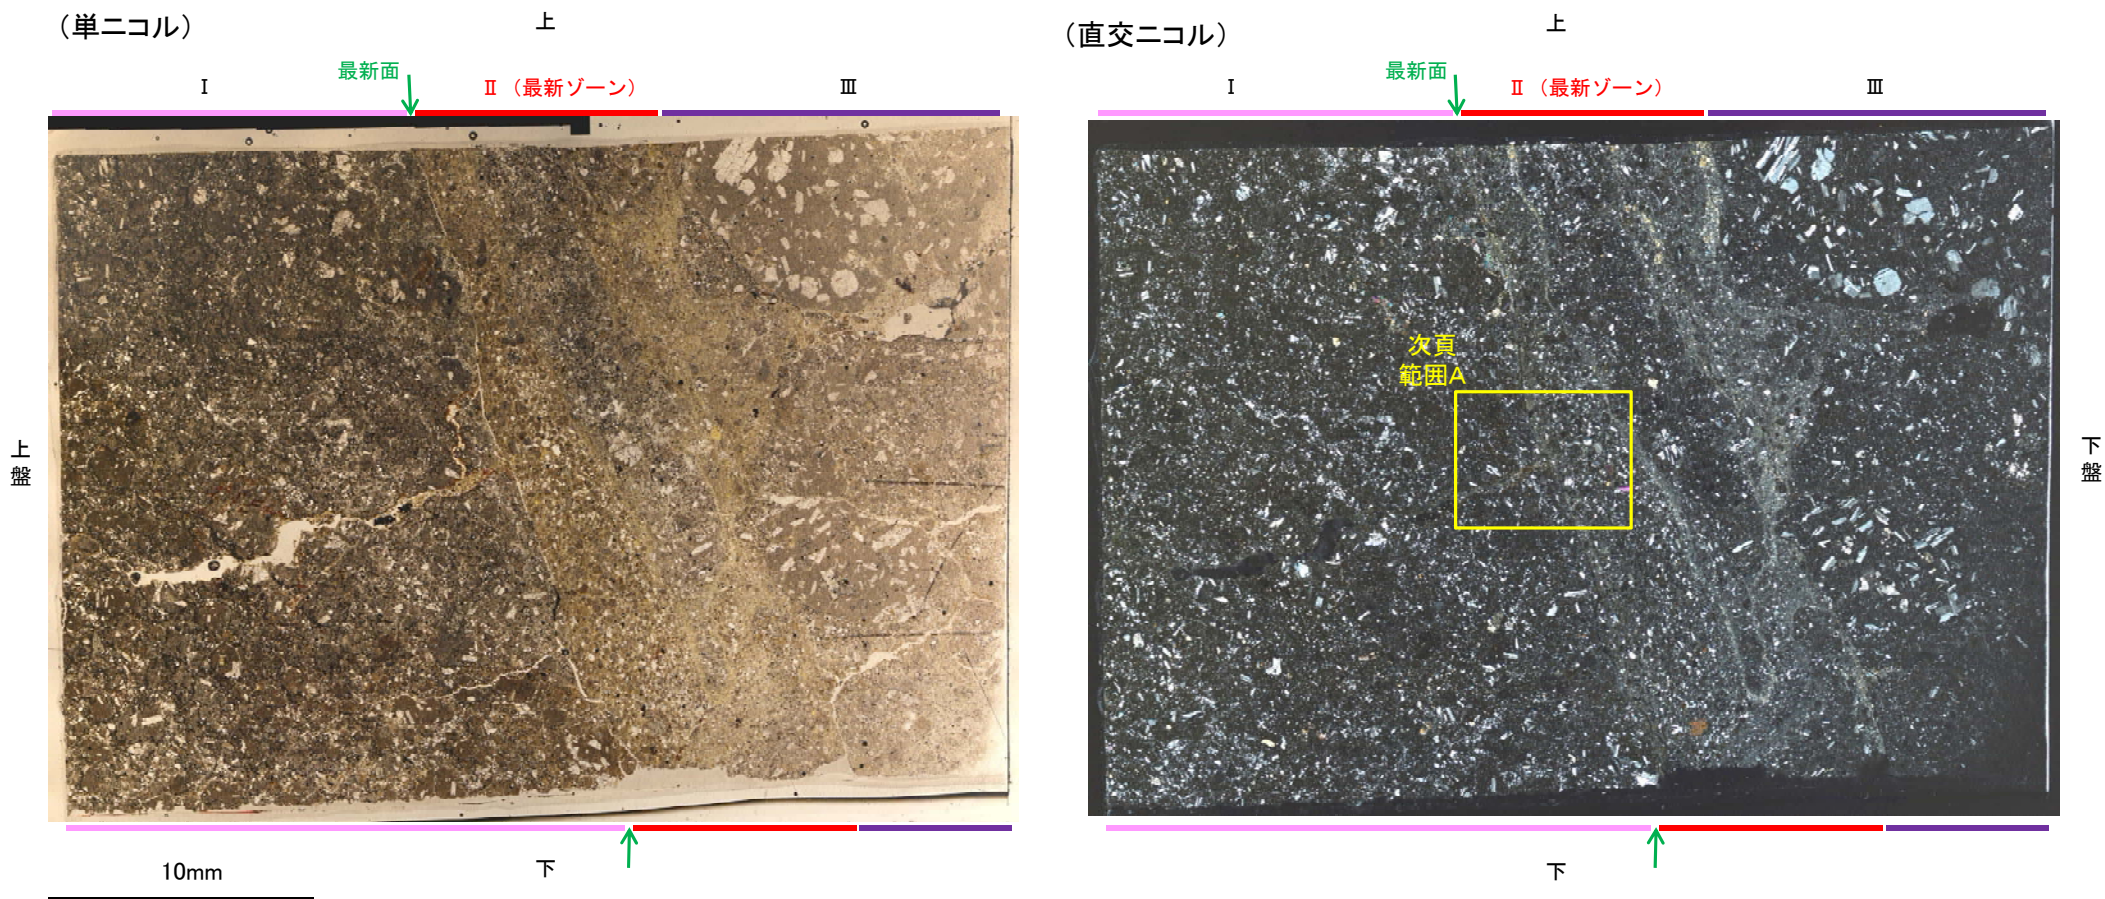
薄片①写真(H-5.4-1E_78R)

- 薄片①で実施した薄片観察や、EPMA用薄片で実施したEPMA分析(マッピング)における化学組成の観点での観察により、粘土鉱物(I/S混合層)の分布範囲を確認した結果、粘土鉱物(I/S混合層)は最新ゾーンやその周辺に分布している。
- この粘土鉱物(I/S混合層)と最新面との関係を確認する。
