5.2.6 S-7 (1) H-5.4-1E孔 ー最新面とI/S混合層との関係(範囲A)ー

5.2.6 S-7 (2) H-5.7' 孔 — 評価結果 —

5.2.7 S-8

5.2.8 K-2

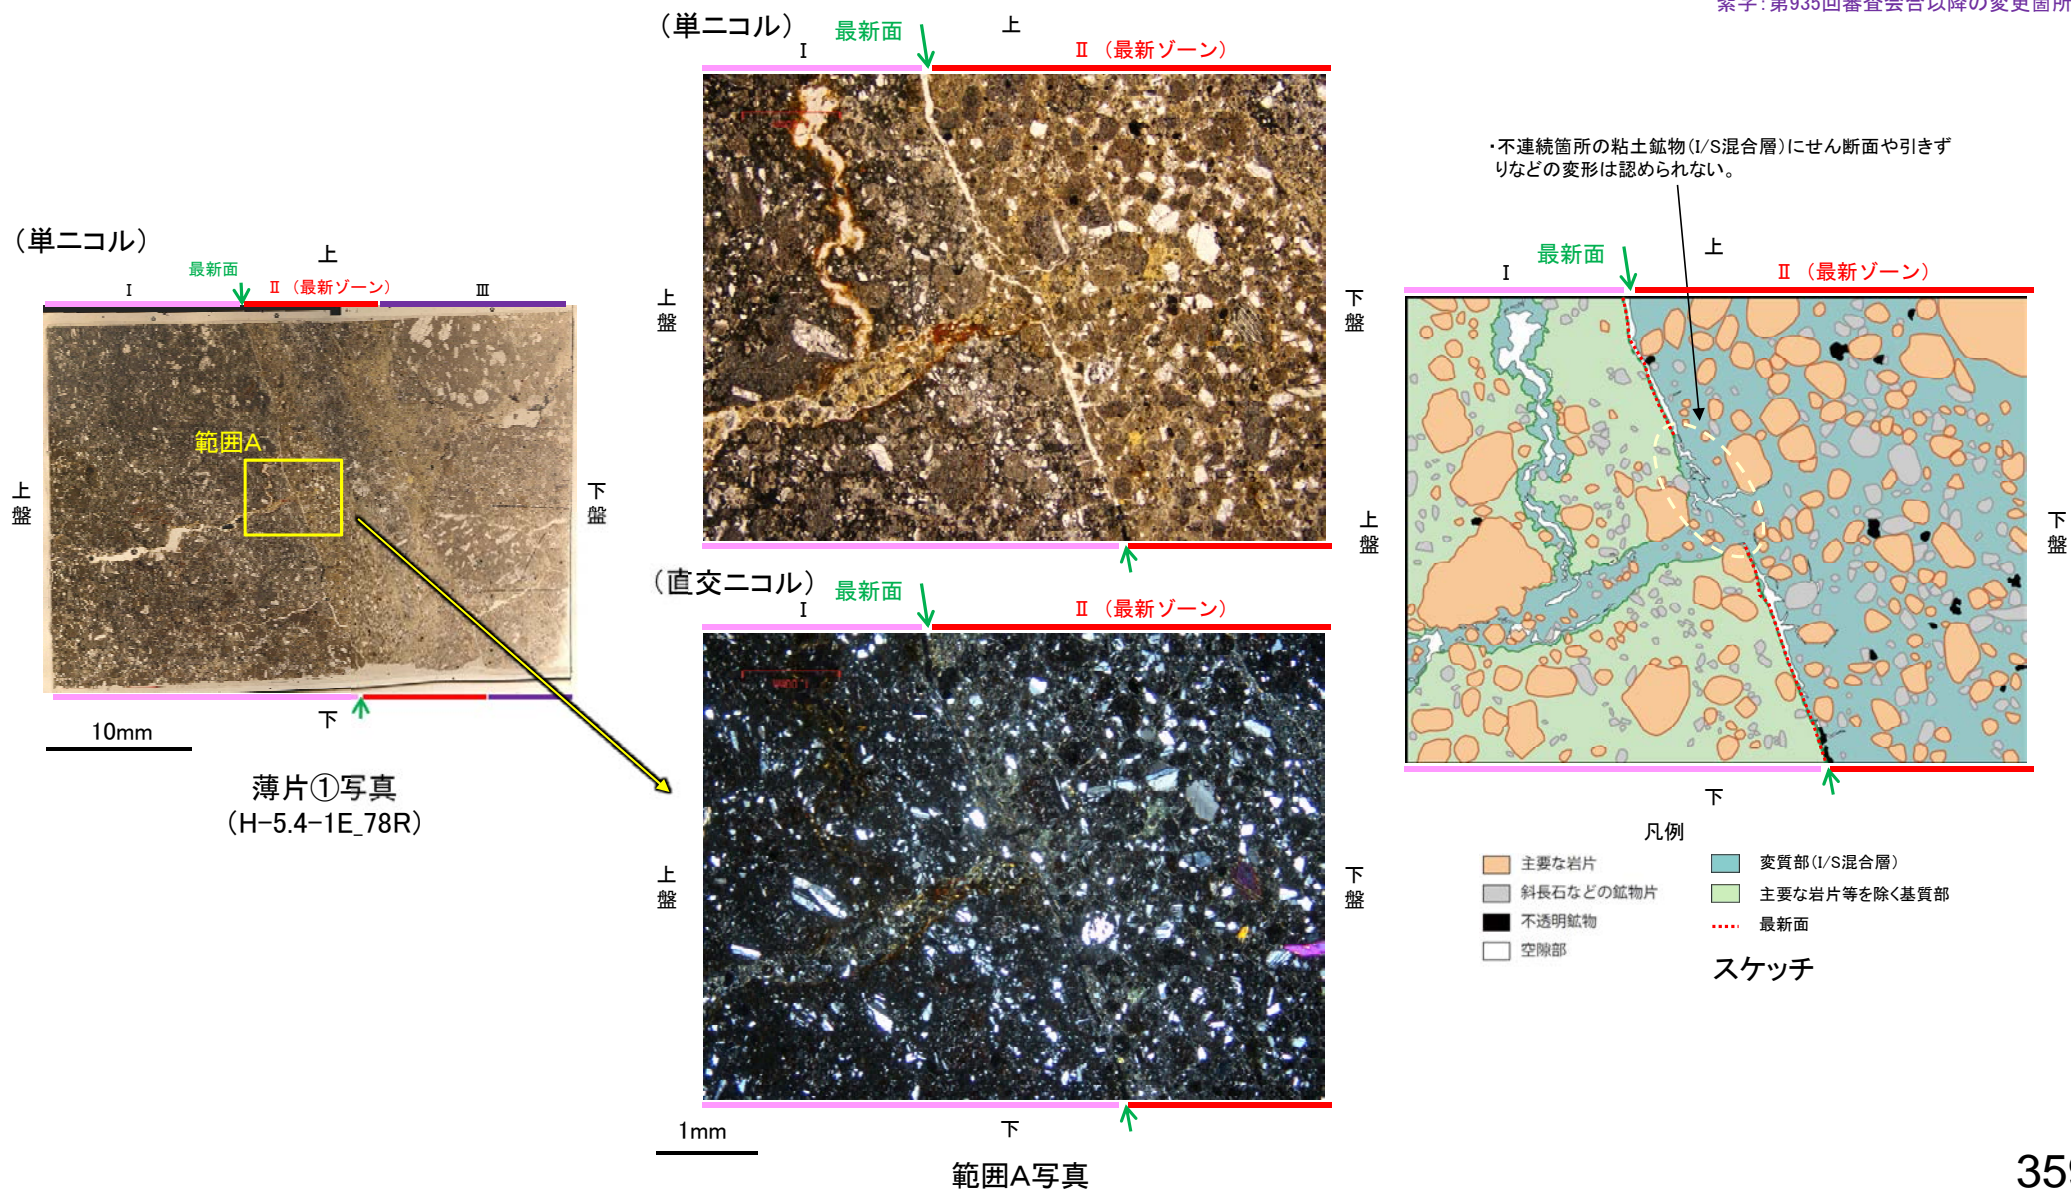
S-7_H-5.4-1E孔

- 範囲Aにおいて詳細に観察した結果、粘土鉱物(I/S混合層)が最新面を横断して分布し、最新面が不連続になっており、不連続箇所の粘土鉱物(I/S混合層)にせん断面や引きずりなどの変形は認められない。
- なお、不連続箇所においてI/S混合層生成以降の注入現象の有無を確認した結果、弓状構造や粒子の配列などの注入の痕跡は認められない。
- さらに、薄片作成時等に生じた空隙は、明確に認定できる最新面が不連続になる箇所の粘土鉱物(I/S混合層)の構造に影響を与えていないことから、不連続箇所は薄片作成時等の乱れの影響を受けていないと判断した。

・不連続箇所粘土鉱物(1/S混合層)にせん断面や引きずりなどの変形は認められない。

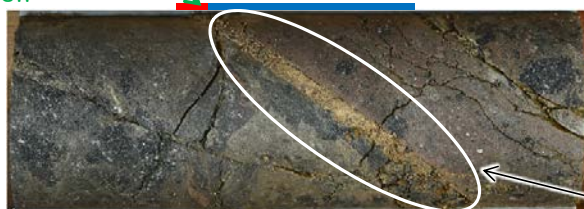
ボーリングコア写真(F-6.75孔)

○F-6.75孔の深度26.90m付近で認められるS-8において、巨視的観察(ボーリングコア観察, CT画像観察)を実施し、細粒化が進んでおり、最も直線性・連続性がよい断層面を主せん断面として抽出した。

走向傾斜: N10° W/57° SW

— 粘土状破碎部
— 固結した破碎部

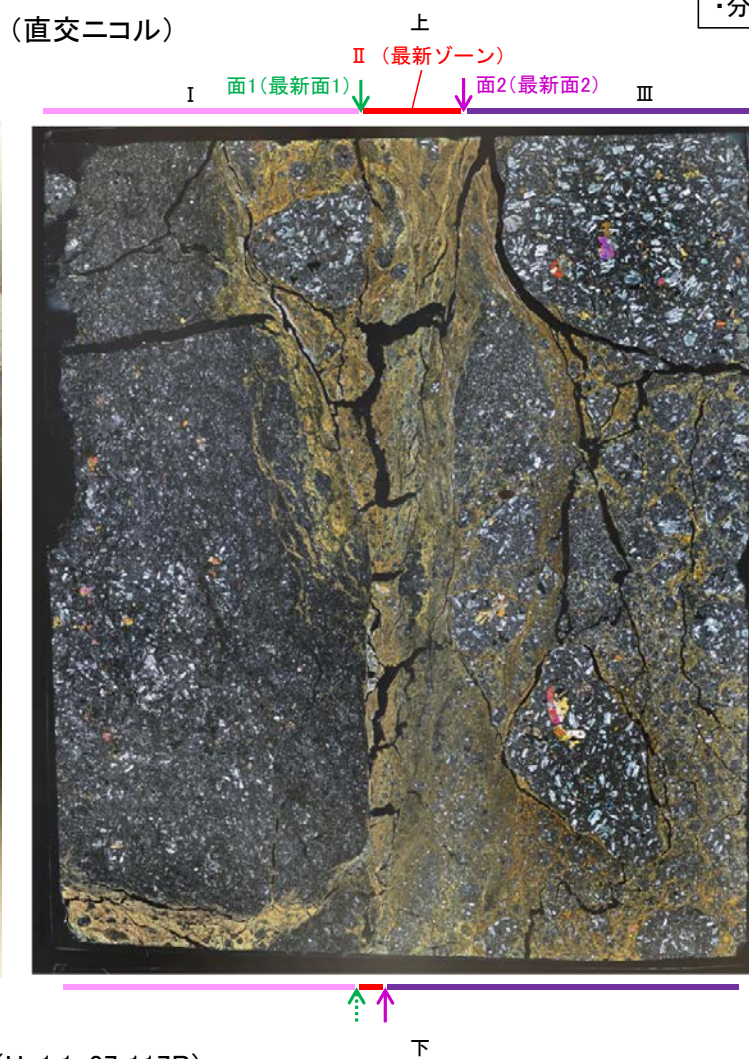
- 薄片①で実施した微視的観察(薄片観察)の結果, 色調や礫径などから, 上盤側よりⅠ～Ⅲに分帯した。
- そのうち, 最も細粒化している分帯Ⅱを最新ゾーンとして抽出した。
- 最新ゾーンと分帯Ⅰとの境界に, 面1(緑矢印)が認められる。面1は全体的に不明瞭だが, 最新ゾーンの中では比較的連続性がよい面である。
- 最新ゾーンと分帯Ⅲとの境界に, 面2(紫矢印)が認められる。面2は全体的に不明瞭だが, 最新ゾーンの中では比較的連続性がよい面である。
- 面1, 面2は同程度の直線性・連続性を有することから, 面1を最新面1, 面2を最新面2とし, それぞれについて変質鉱物との関係を確認する。

分帯とコア観察における破碎部区分との対応
 ・分帯Ⅰ, 分帯Ⅱ(最新ゾーン) ……砂状破碎部
 ・分帯Ⅲ ……固結した破碎部

- I : 単ニコルで褐灰色, 直交ニコルで黄～暗灰色の干渉色を呈する火山礫凝灰岩からなる。径9mm以下の岩片や鉱物片が細粒な基質中に含まれており, 径50mm以上の岩片も含まれる。岩片, 鉱物片は角～亜円形である。基質中や割れ目に粘土鉱物が生成している。
- II (最新ゾーン) : 単ニコルで褐灰色, 直交ニコルで黄～灰色の干渉色を呈する, 粘土鉱物を含む細粒物からなる。径3mm以下の岩片や鉱物片が細粒な基質中に含まれる。岩片, 鉱物片は角～亜円形である。基質中や割れ目に粘土鉱物が生成している。
- III : 単ニコルで褐灰色, 直交ニコルで黄～灰色の干渉色を呈する火山礫凝灰岩からなる。径16mm以下の岩片や鉱物片が細粒な基質中に含まれており, 径20mm以上の岩片も含まれる。岩片, 鉱物片は角～亜円形である。基質中や割れ目に粘土鉱物が生成している。

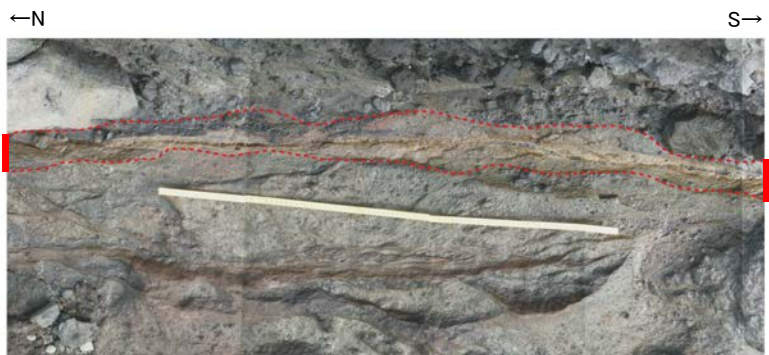
a地点 破砕部の状況写真

固結した破砕部 10cm

・露頭観察の結果, K-3は全線が固結した破砕部からなる。

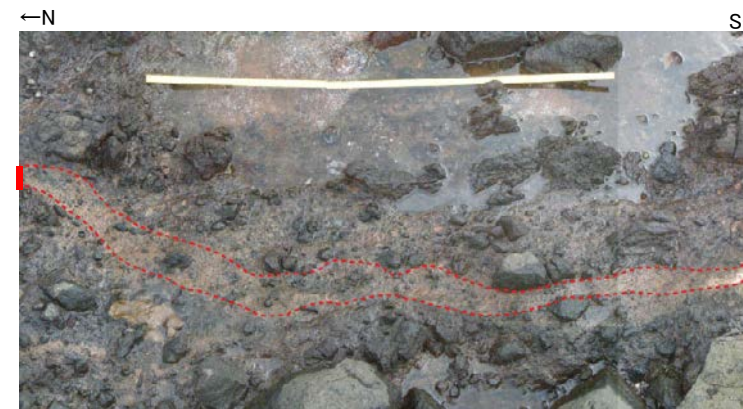
c地点 破砕部の状況写真

固結した破砕部 10cm

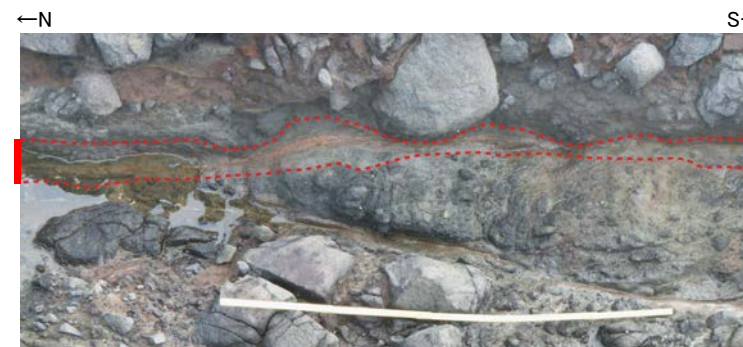
d地点 破砕部の状況写真

固結した破砕部 10cm
