5.2.9 K-3 M-2.2孔 ー最新面の認定(微視的観察, 最新ゾーン)ー

5.2.9 K-3 M-2.2孔 ー最新ゾーンと分帯Ⅰ，分帯Ⅲとの境界ー

5.2.10 K-14 H- -0.3-80孔 ー評価結果ー

5.2.11 K-18 H-0.2-75孔 —最新面の認定(巨視的観察)—

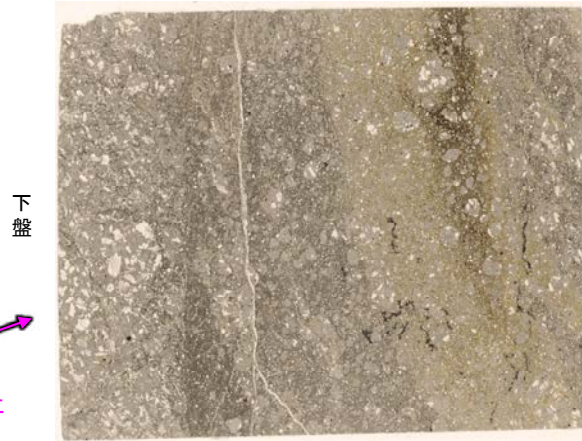
薄片写真(M-2.2_90R)

・薄片③の当該観察範囲において、直線性・連続性のよい面構造は認められない。

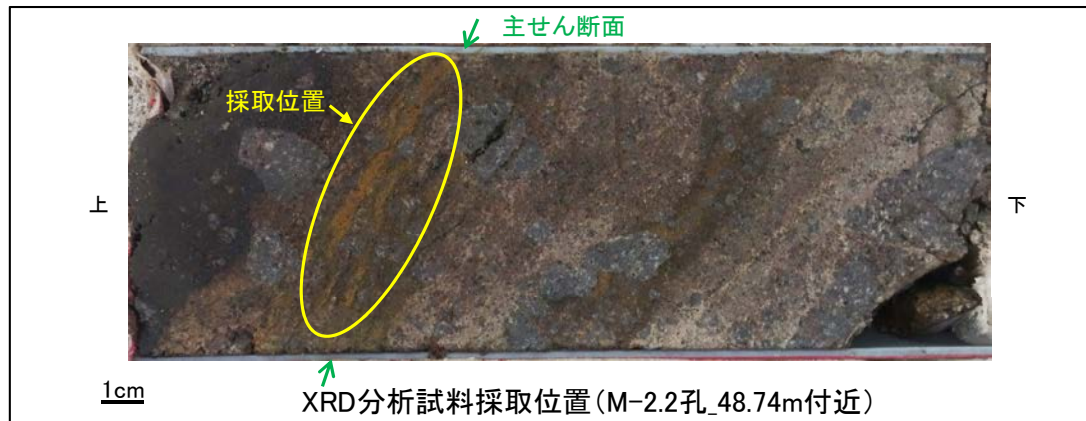
回折チャート(不定方位) M-2.2孔

- 最新ゾーン付近でXRD分析を実施した結果, 主な粘土鉱物としてスメクタイトが認められる。
- スメクタイトについて詳細な結晶構造判定を行うために, 薄片作成箇所と隣接する位置においてXRD分析(粘土分濃集)を実施した結果, I/S混合層と判定した。

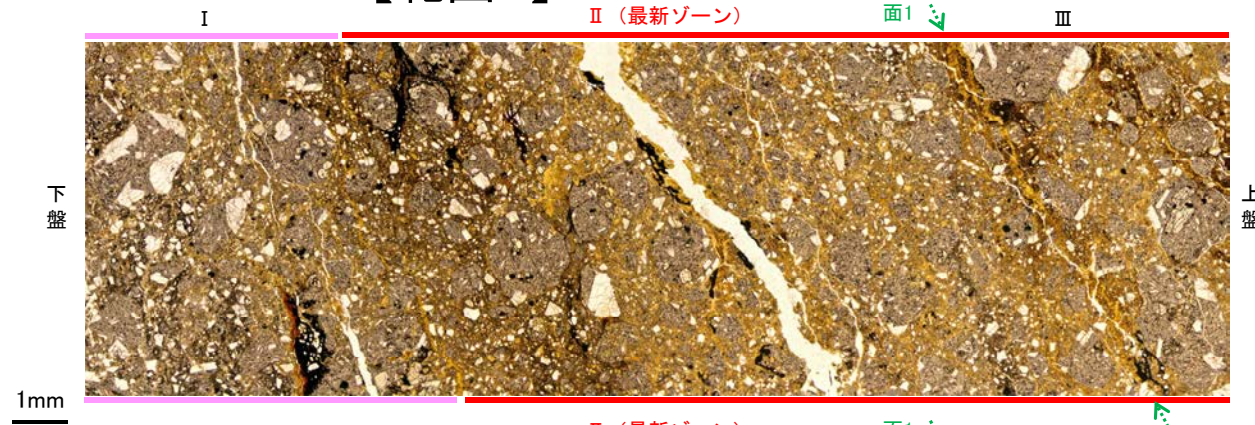
薄片①写真(M-2.2_90R)

・非常に不明瞭ではあるものの最新ゾーンの中では比較的連続性がよい面1を横断して粘土鉱物(I/S混合層)が分布し、面1が不連続になっており、不連続箇所の粘土鉱物(I/S混合層)にせん断面や引きずりなどの変形は認められない。

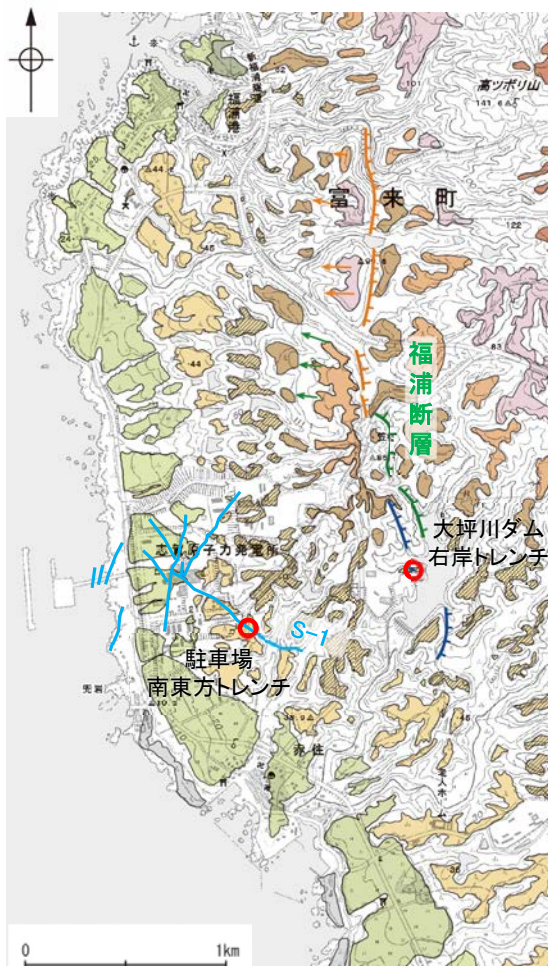
位置図

○敷地内断層と近傍の活断層(福浦断層)の露頭調査結果を比較した結果、敷地内断層では後述(5.3.2~5.3.4)の通り、第四系に変位・変形を与えていないのに対し、活断層では第四系に変位・変形を与えている。
 ○また、活断層の露頭では主せん断面に沿って粘土鉱物が層状に分布する層状構造が観察され、繰り返し活動した構造が認められるのに対し、敷地内断層の露頭では層状構造は認められない(次頁, 次々頁)。

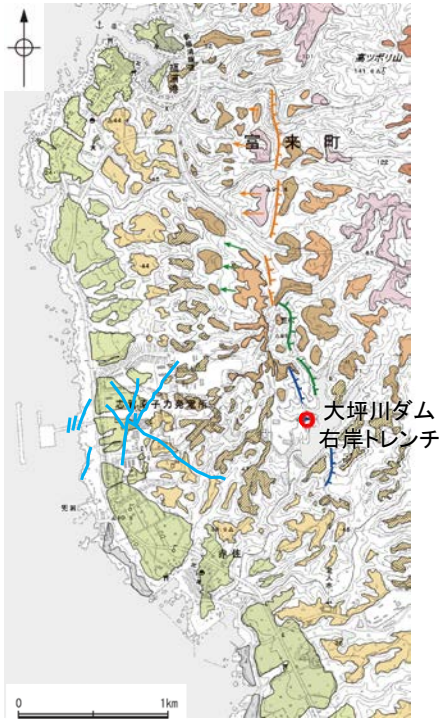
位置図

福浦断層_大坪川ダム右岸トレンチ

【薄片作成箇所】

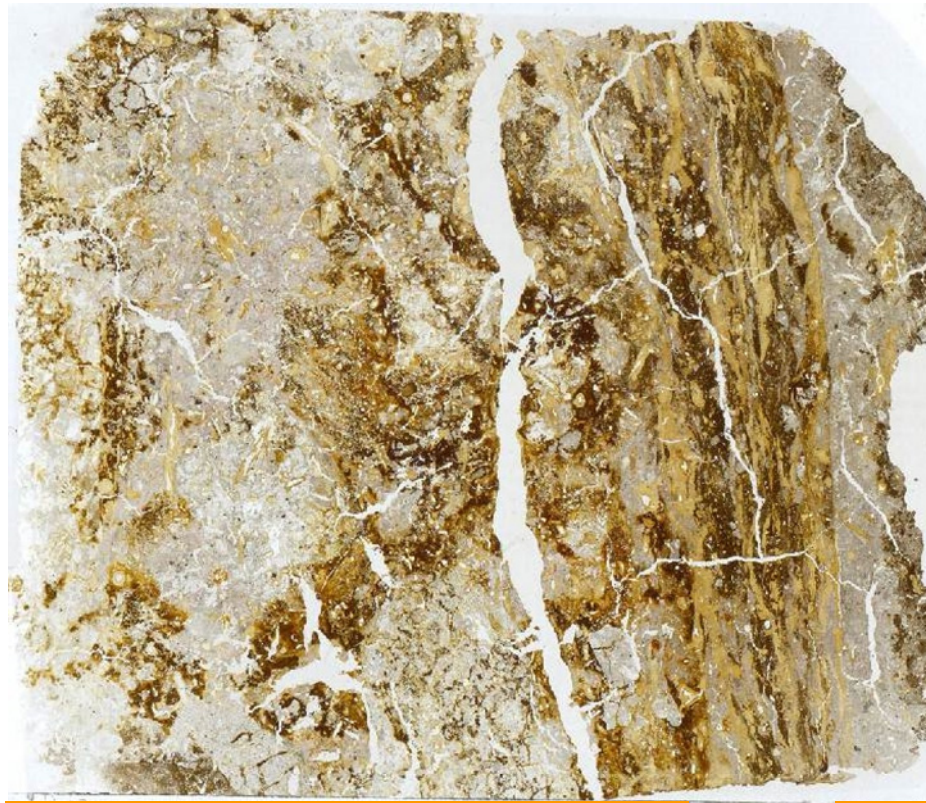
断層ガウジ

断層角礫

下盤
