福浦断層_大坪川ダム右岸トレンチ

5.3 上載地層法による活動性評価

5.3.1 上載地層法に用いる地層 – 概要 –

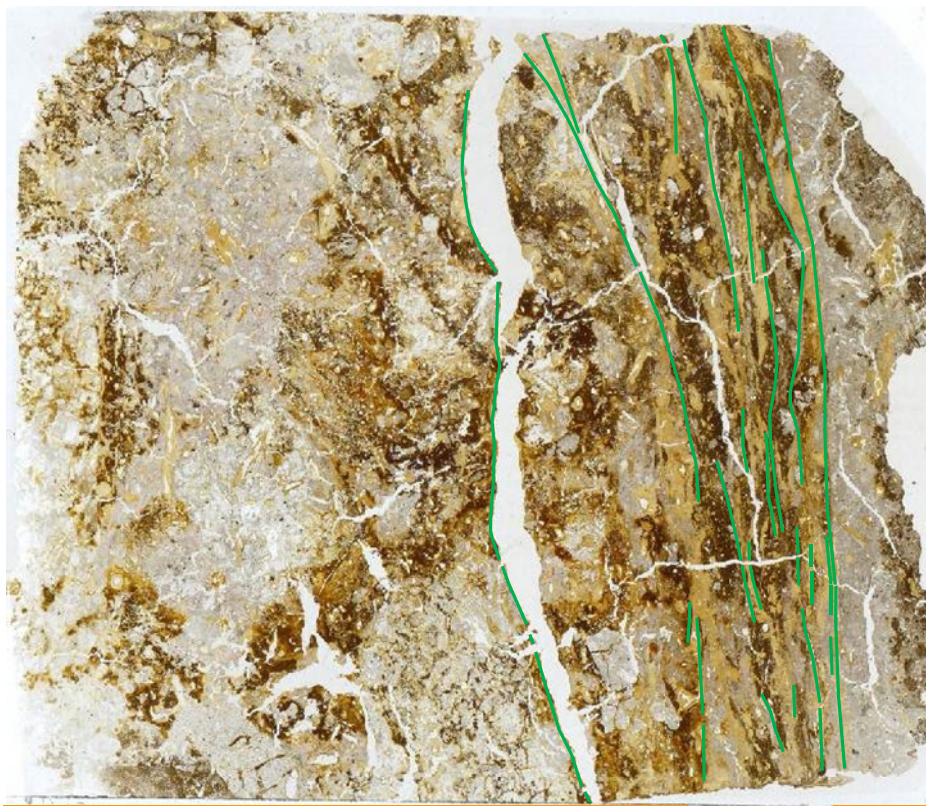
薄片写真(大坪川ダム右岸トレンチ_10R)

・大坪川ダム右岸トレンチ(10R)の薄片観察の結果, 複数認められるY面の一部に不連続箇所が認められるものの, 不連続箇所が認められない連続的なY面も観察される。

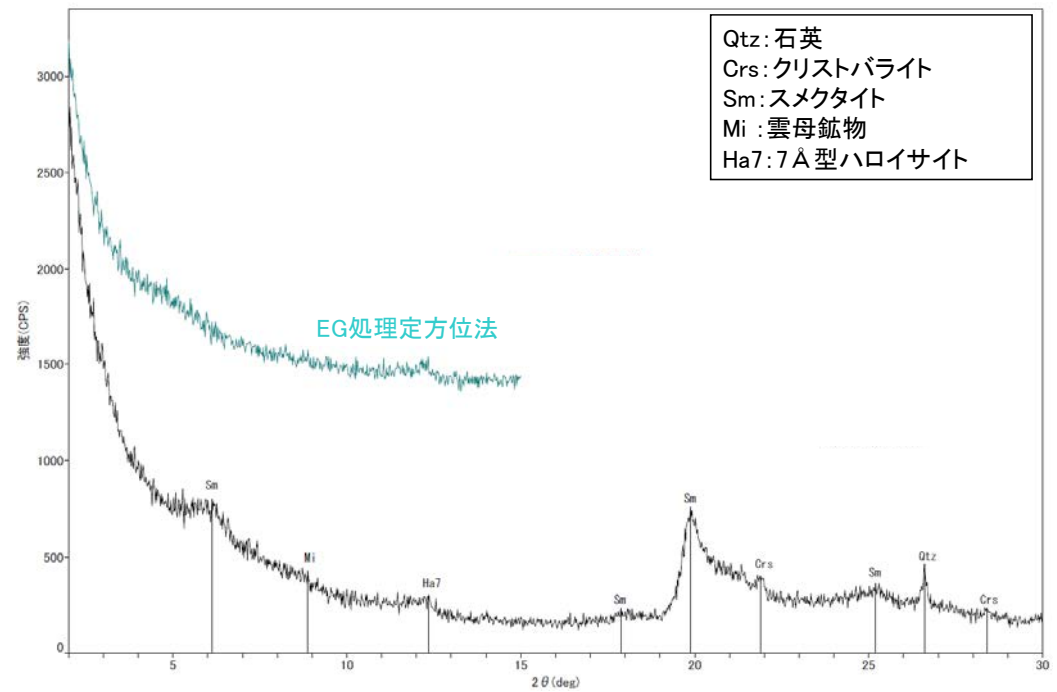
回折チャート 不定方位

・大坪川ダム右岸トレンチの断層位置でXRD分析を実施した結果, 主な粘土鉱物として風化変質鉱物と考えられるハロイサイトが認められる。
 ・なお, XRD分析結果や薄片観察で褐色鉱物の沈着が見られること等を踏まえると, 露頭では風化変質等の影響を顕著に受けていると推定されることから, I/S混合層の同定は困難であると判断した。

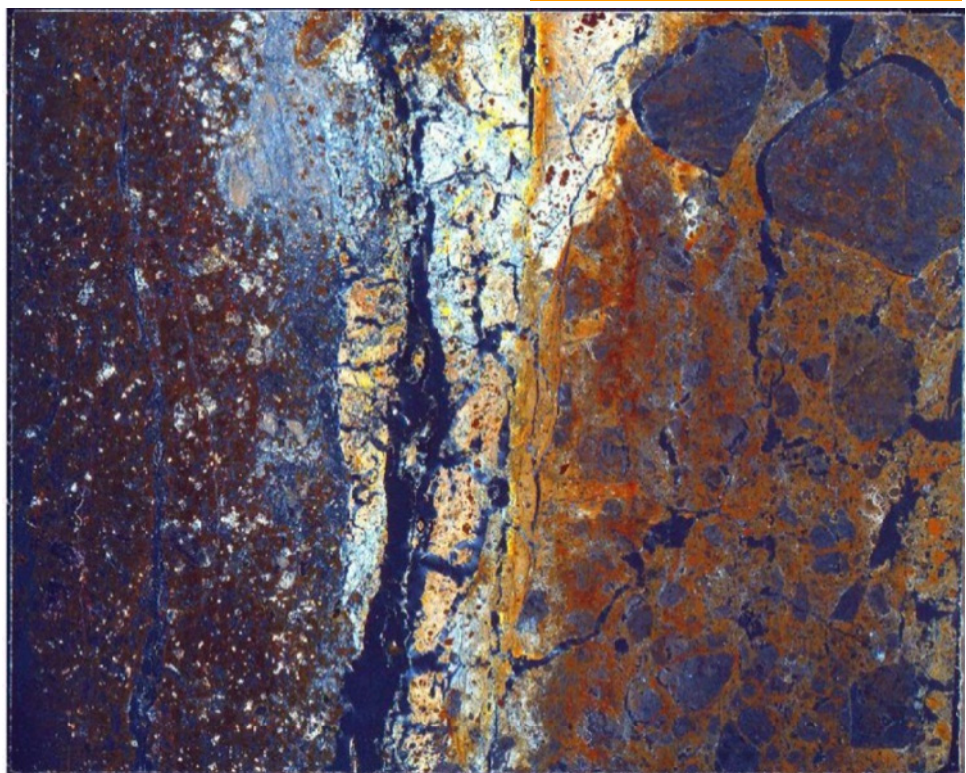
薄片写真(大坪川ダム右岸北道路_120R)

断層角礫(上盤側): 単ニコルで褐色, 直交ニコルで暗褐色の干渉色を呈する安山岩からなる。径4mm以下の岩片や鉱物片が細粒な基質中に含まれており, 径40mm以上の岩片を含む。岩片, 鉱物片は垂角~垂円形である。基質中や割れ目, 岩片の縁辺部には粘土鉱物が生成している。

断層ガウジ: 単ニコルで褐灰色, 直交ニコルで黄~灰色の干渉色を呈する, 粘土鉱物を含む細粒物からなる。径2mm以下の岩片や鉱物片が細粒な基質中に含まれる。岩片, 鉱物片は垂角~垂円形である。基質中や割れ目, 岩片の縁辺部には粘土鉱物が生成している。

断層角礫(下盤側): 単ニコルで褐灰色, 直交ニコルで白~暗褐色の干渉色を呈する火山礫凝灰岩からなる。径11mm以下の岩片や鉱物片が細粒な基質中に含まれる。岩片, 鉱物片は垂角~垂円形である。基質中や割れ目, 岩片の縁辺部には粘土鉱物が生成している。

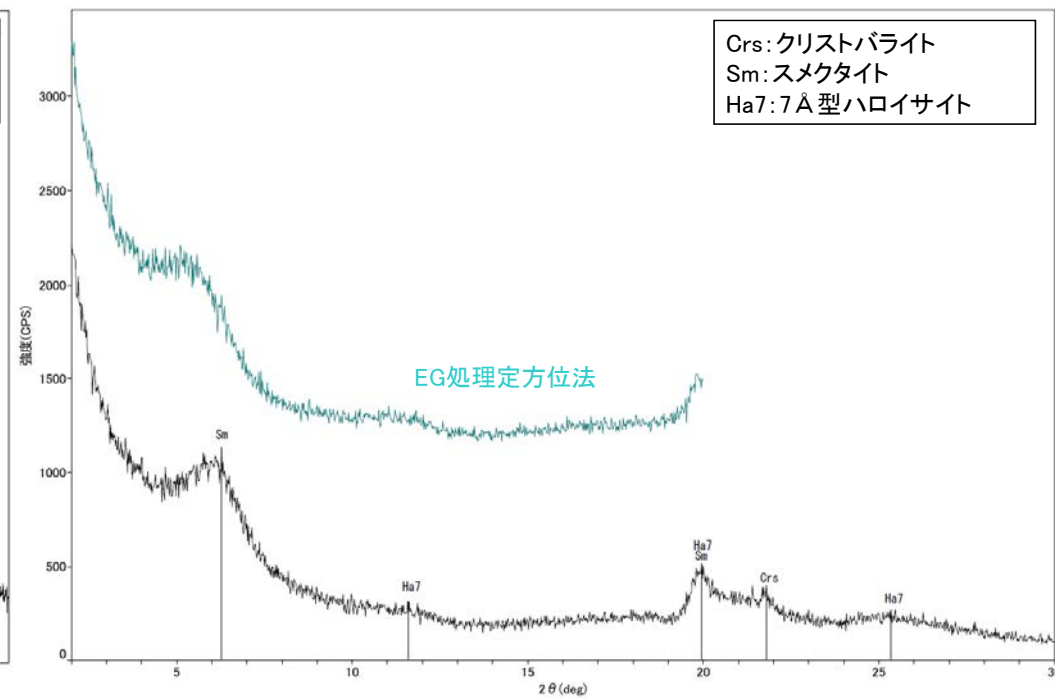
回折チャート 不定方位

・大坪川ダム右岸北道路の断層位置でXRD分析を実施した結果, 主な粘土鉱物としてスメクタイト及び風化変質鉱物と考えられるハロイサイトが認められる。
 ・なお, XRD分析結果や薄片観察で褐色鉱物の沈着が見られること等を踏まえると, 露頭では風化変質等の影響を顕著に受けていると推定されることから, I/S 混合層の同定は困難であると判断した。

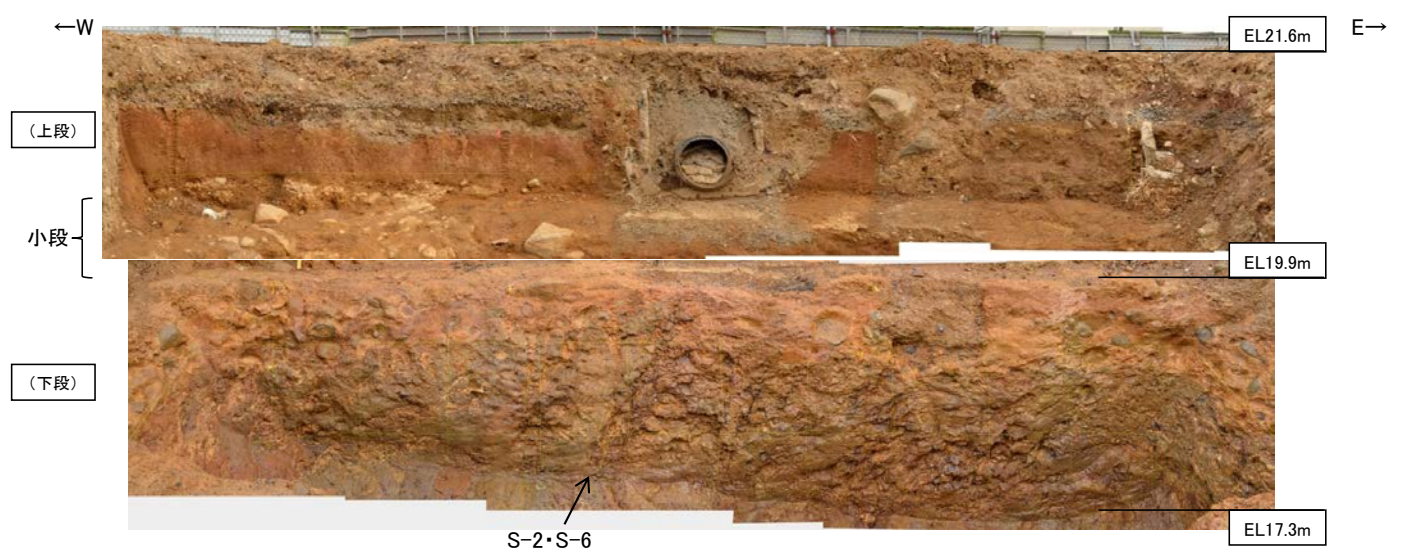
- ・No.2トレンチの堆積物(砂礫層)は、明瞭な海成段丘面(中位段丘I面)の基盤岩直上に分布している。
- ・礫の形状は安山岩垂円～垂角礫主体である。

- 赤褐色土壌**
- ・色調5YR4/8及び7.5YR5/6、ごく一部でトラ斑が認められる。
 - ・シルト質粘土からなる。よく締まっており、中程度の垂角塊状土壌構造が認められる。
- 砂礫層**
- ・色調は7.5YR5/8～10YR5/8で、基質はシルト質中～粗粒砂であり、径5～20cmの安山岩垂円～垂角礫を25～50%含む。また、最大80cmの礫がわずかに混じる。上部20～40cm間では、比較的小きな径(2～8cm程度)の礫を40～60%含む。径5cm以下の礫はクサリ礫化が進む。
 - ・よく締まっており、強い指圧でわずかに跡が残る。一部で白色細粒物(ギブサイト)が認められる。
 - ・径数mm～10cm以下の礫等からなる層理が複数認められる。

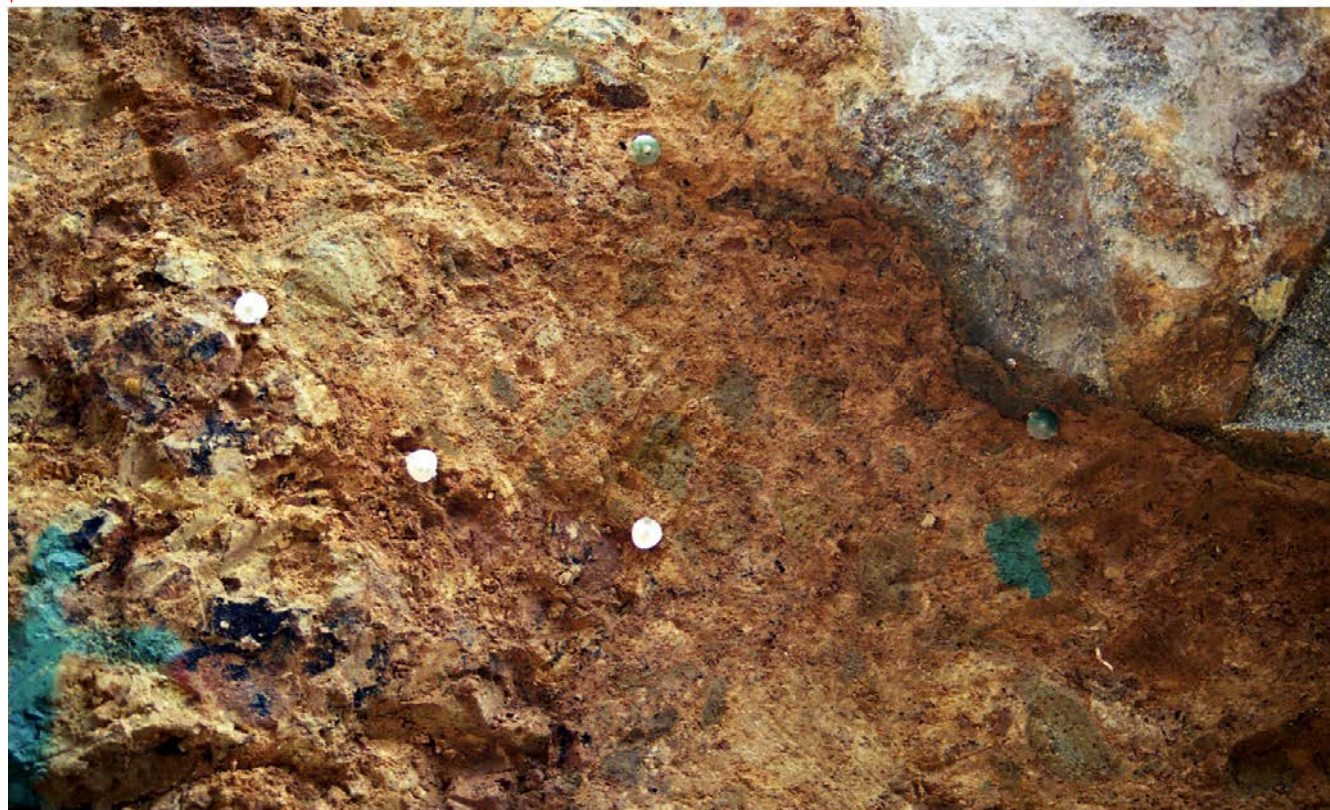
④段差部や段差部直上の砂礫II層では、S-1の延長位置や周辺に断層変位を示唆するようなせん断面や地層の擾乱は認められない。
