5.3.4 S-4 (1)35m盤トレンチ (補足2)S-4に斜交する断層について

5.3.4 S-4 (2)S-4トレンチ ー評価結果ー

5.4 敷地内断層と敷地周辺の広域的な検討

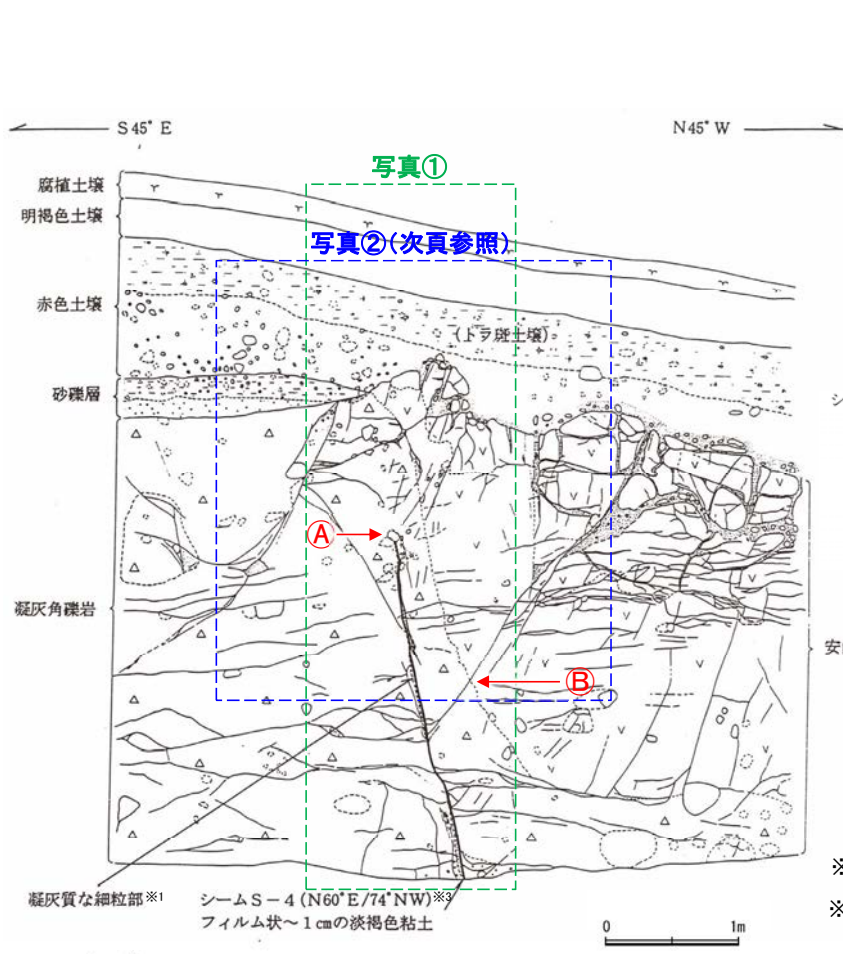
写真位置(南西壁スケッチ)

シーム S-4
幅フィルム状～1cmの淡褐色粘土。
走向傾斜 N60°E/74°NW。
岩盤の下半部でのみ確認され、比較的明瞭な面が連続する。
面の一部には鏡肌が認められる。
岩盤の上半延長部には凝灰質な細粒部が分布するがシームは認められず、岩盤は砂礫層に不整合で覆われる。

Ⓐ S-4は、凝灰角礫岩の中で消失する。
Ⓑ S-4から枝分かれするように延びる節理に沿って、安山岩と凝灰角礫岩の岩相境界が変位していない。

・S-4は、穴水累層の凝灰角礫岩の中で消失する。

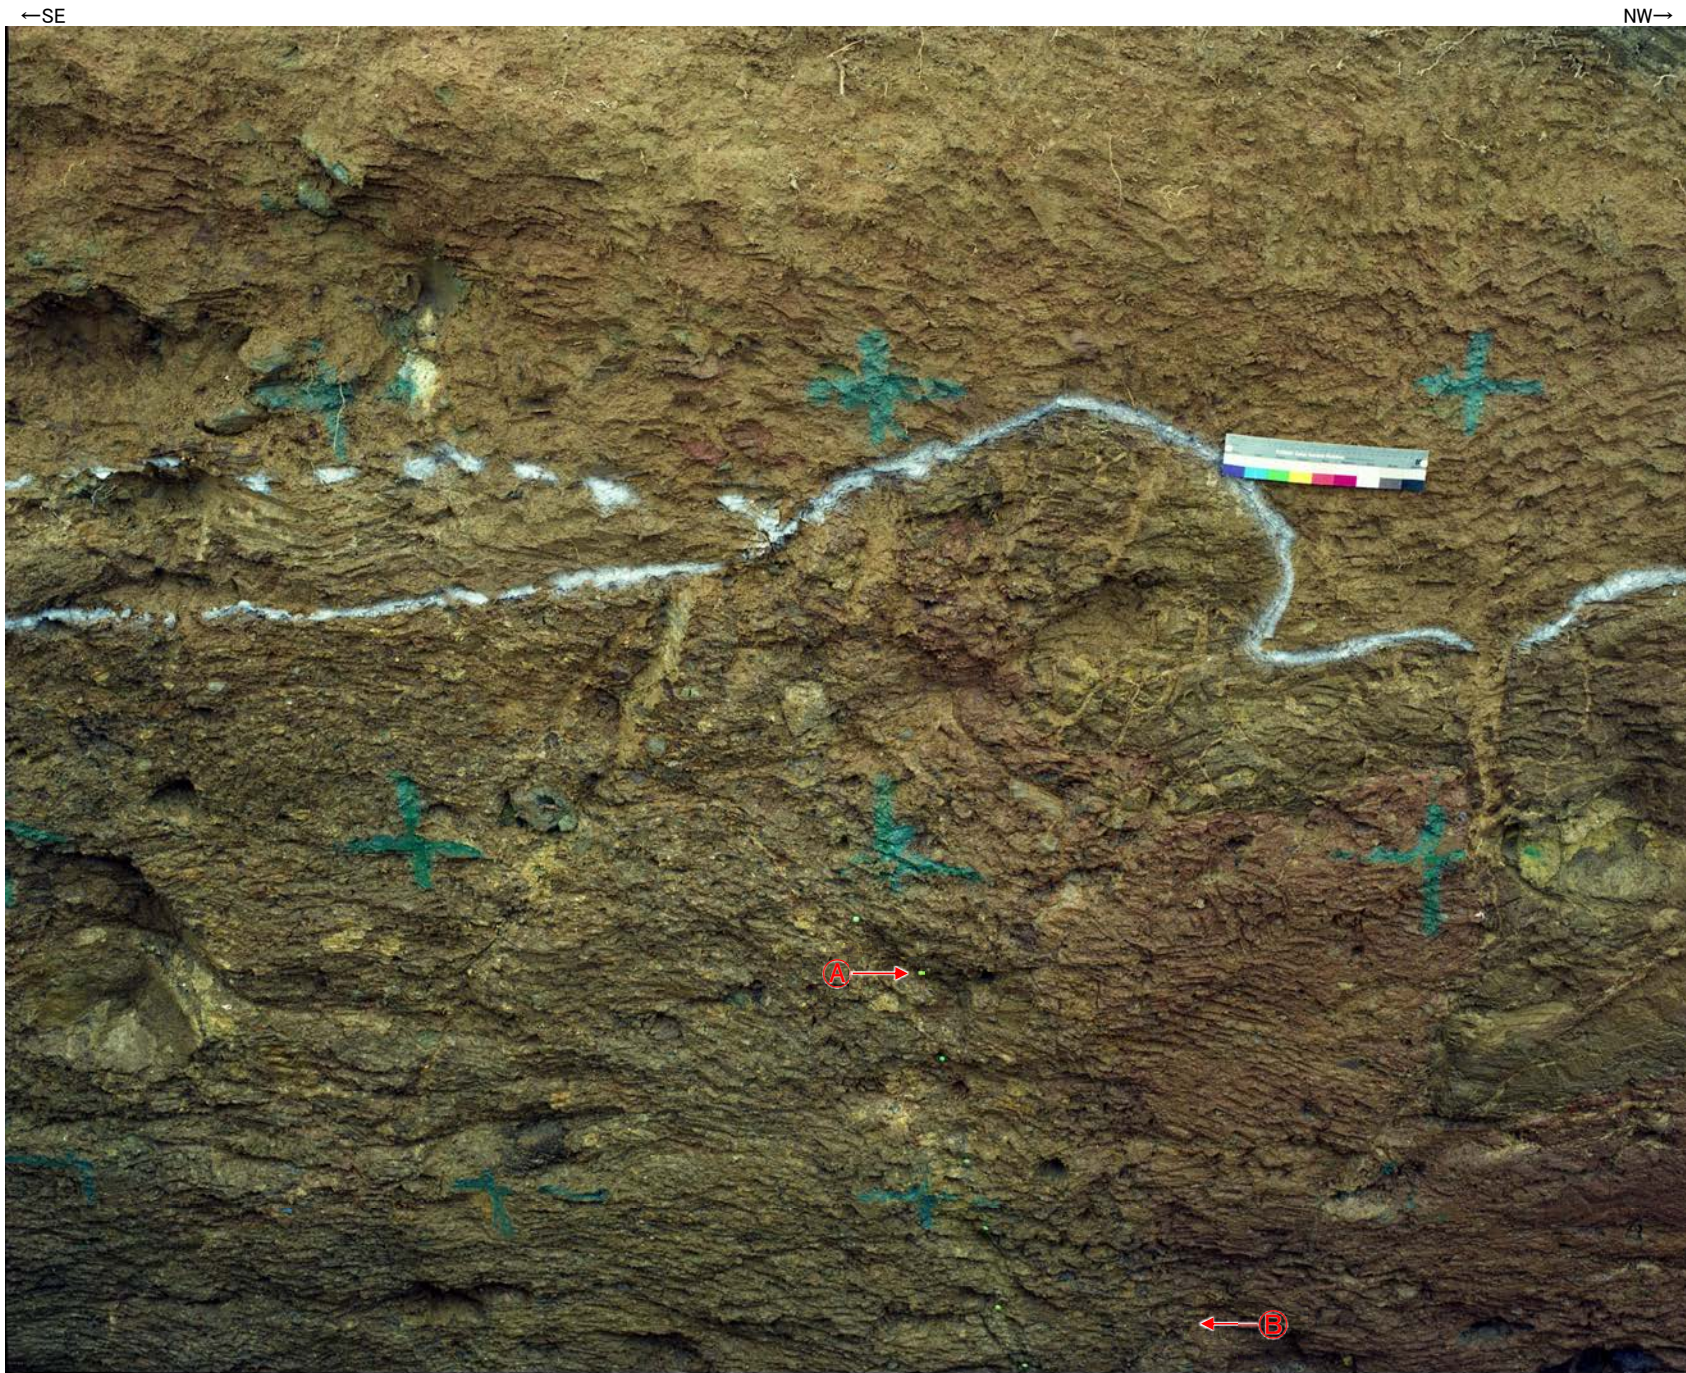
写真② 南西壁拡大写真

※写真中の白いスプレーは岩盤上面等を示したものであるが、詳細観察前のものであり、スケッチと異なる。

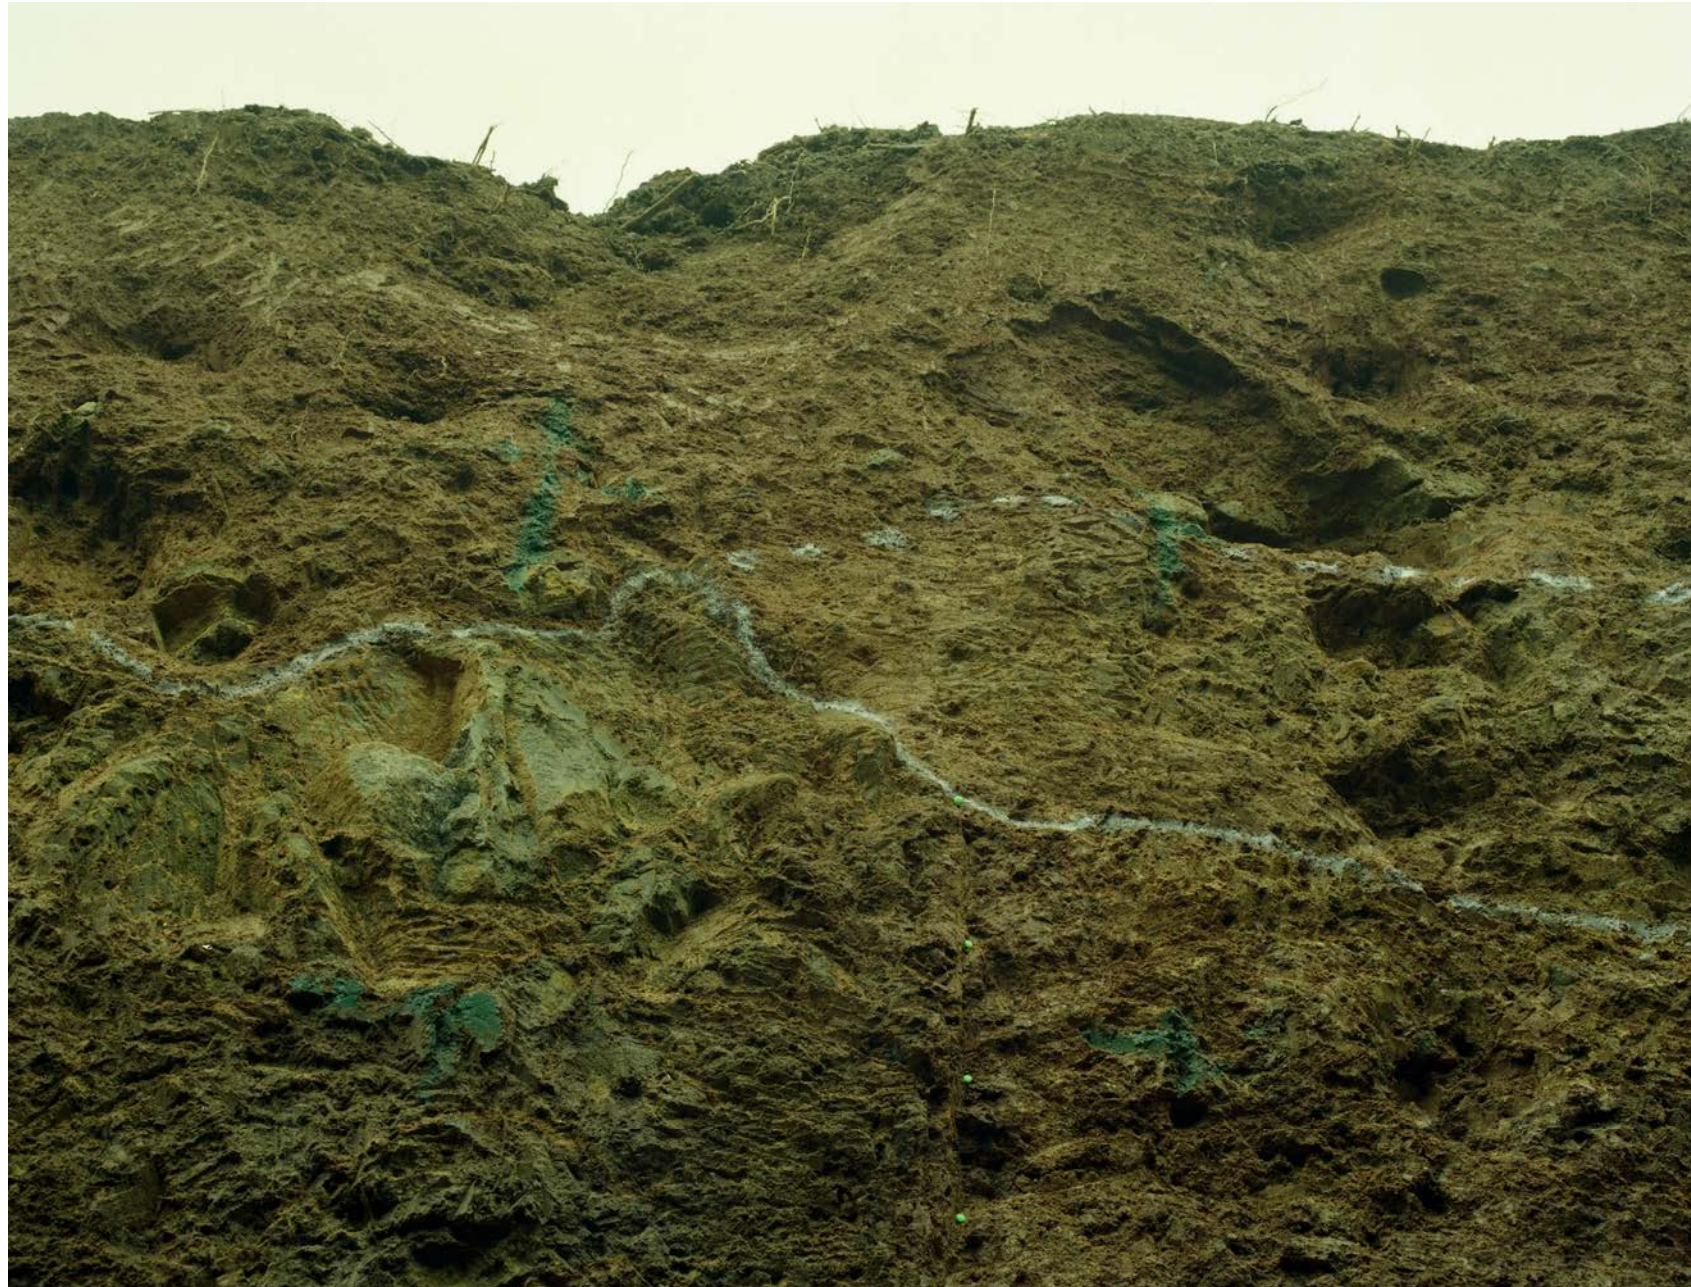
写真④ 北東壁拡大写真

※写真中の白いスプレーは岩盤上面等を示したものであるが、
詳細観察前のものであり、スケッチと異なる。

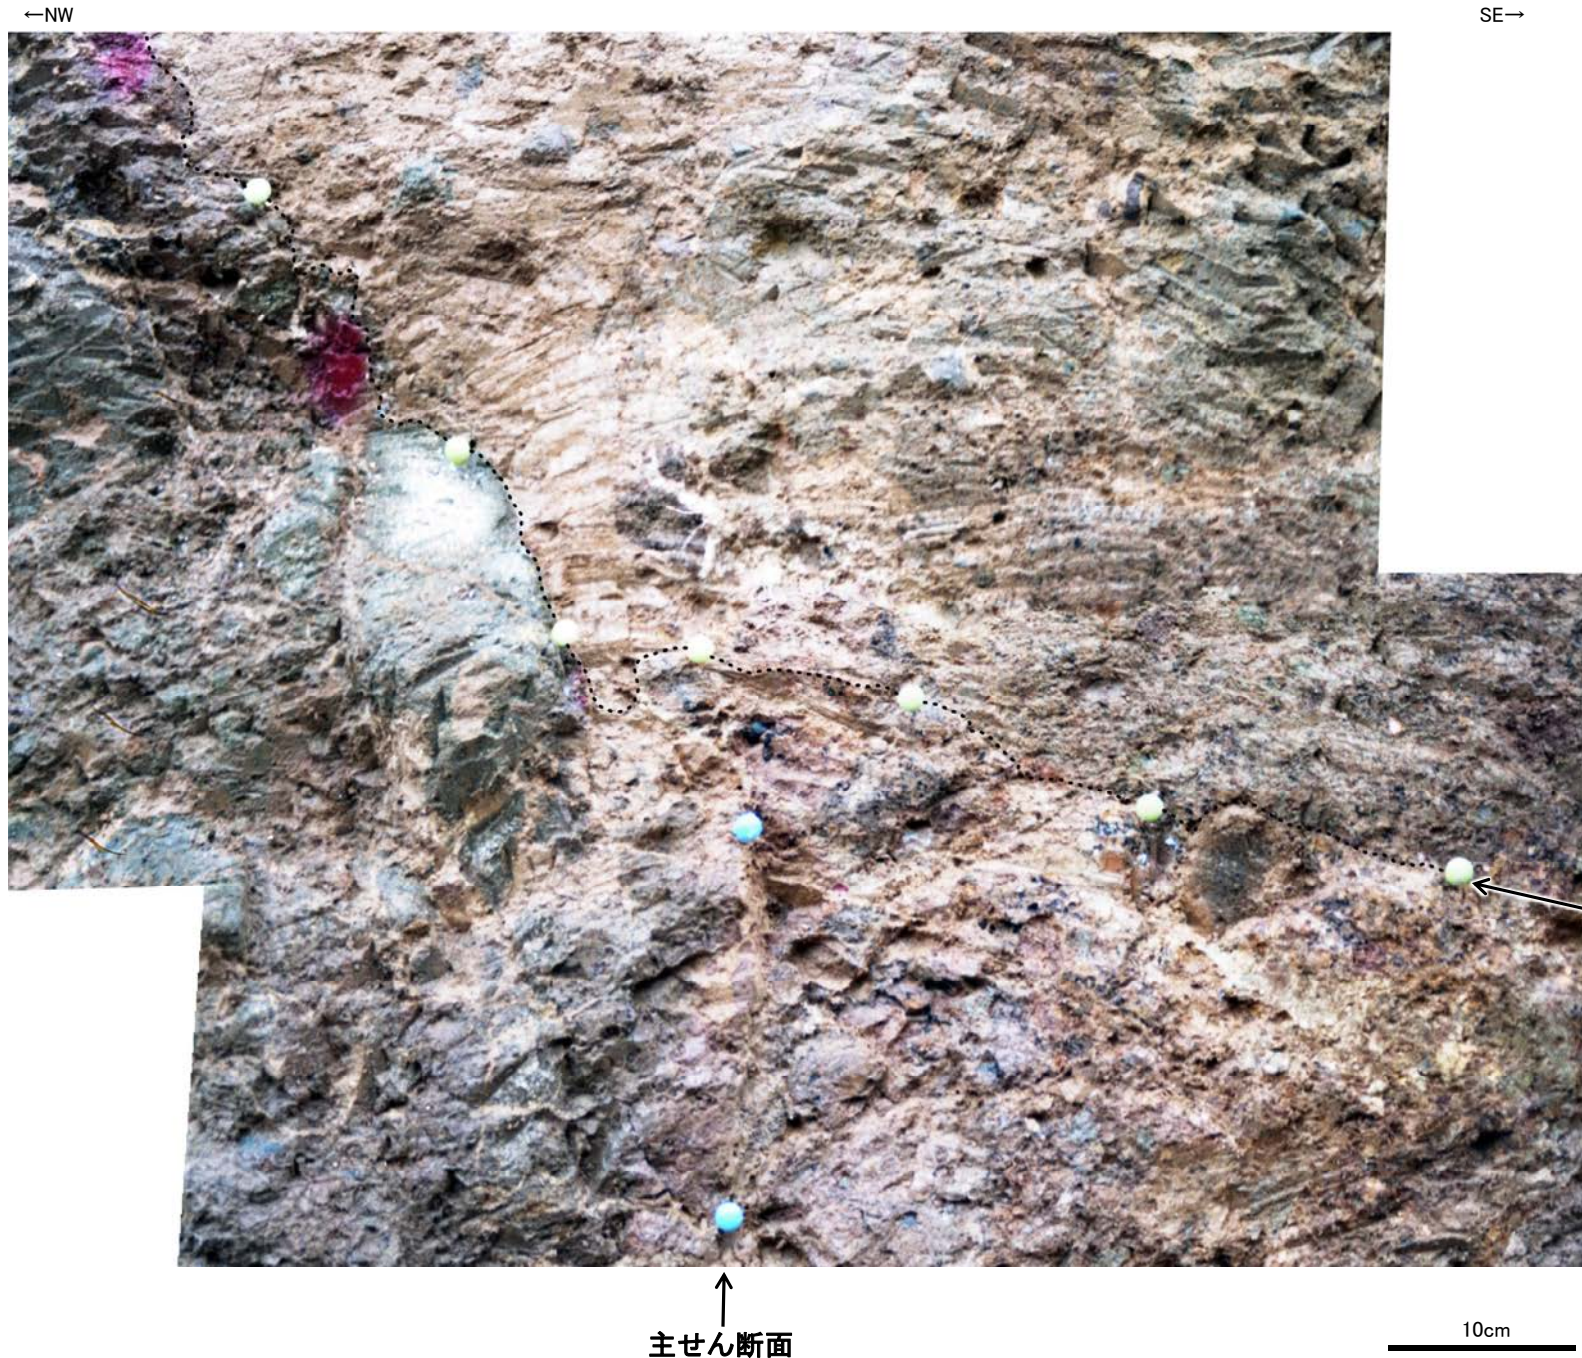
写真⑤ S-4付近拡大写真(岩盤上面を加筆)

・堆積構造が確認できるトレンチ壁面の詳細な写真の観察によれば、主せん断面の直上において、岩盤の上面に段差はなく、その直上を覆う砂礫層に断層変位を示唆するようなせん断面や地層の擾乱は認められない。

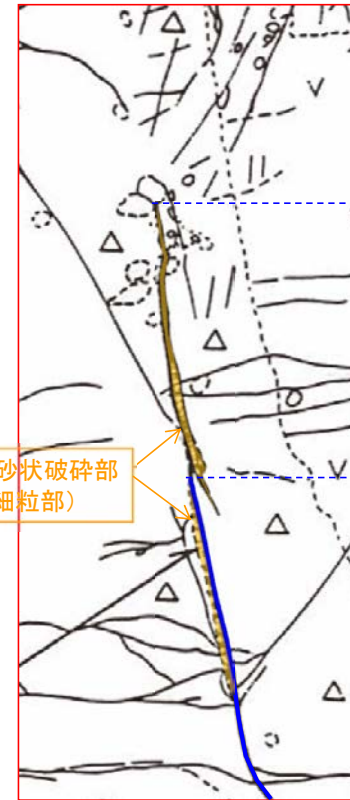
S-4付近拡大

固結した粘土・砂状破碎部
(凝灰質な細粒部)

粘土状破碎部(シーム)
が認められない
〔「シーム延長部」に
対応する区間〕

粘土状破碎部(シーム)
が認められる

シーム S-4 (当時のスケッチの記載)
幅フィルム状～1cmの淡褐色粘土。
走向傾斜 N60° E/74° NW。
岩盤の下半部でのみ確認され、比較的明瞭な面が連続する。
面の一部には鏡肌が認められる。
岩盤の上半延長部には凝灰質な細粒部が分布するがシームは認められず、岩盤は砂礫層に不整合で覆われる。
(赤下線部の記載については、上図を参照)

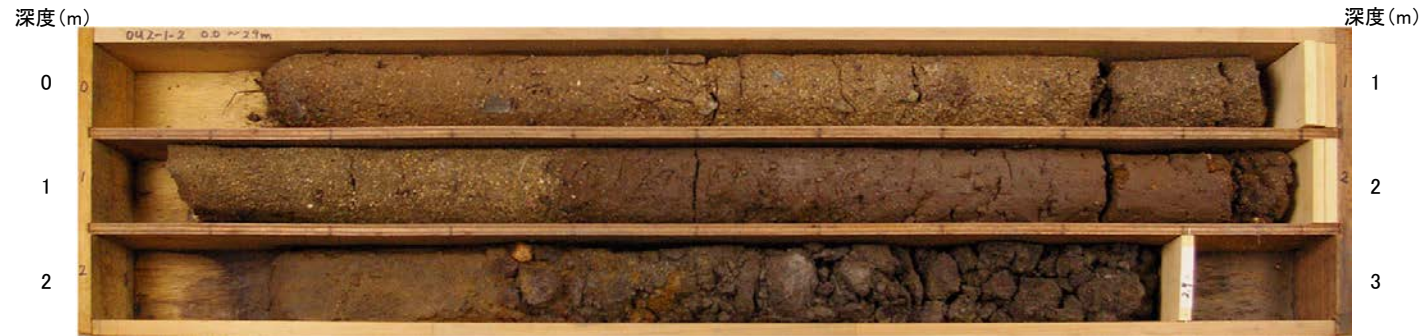
No.1 コア写真

深度0.0～0.15m, 深度1.0～1.05m及び深度2.0～2.15mは, コアサンプラーの打撃により圧縮されているため, 見掛け上コアが欠如している。

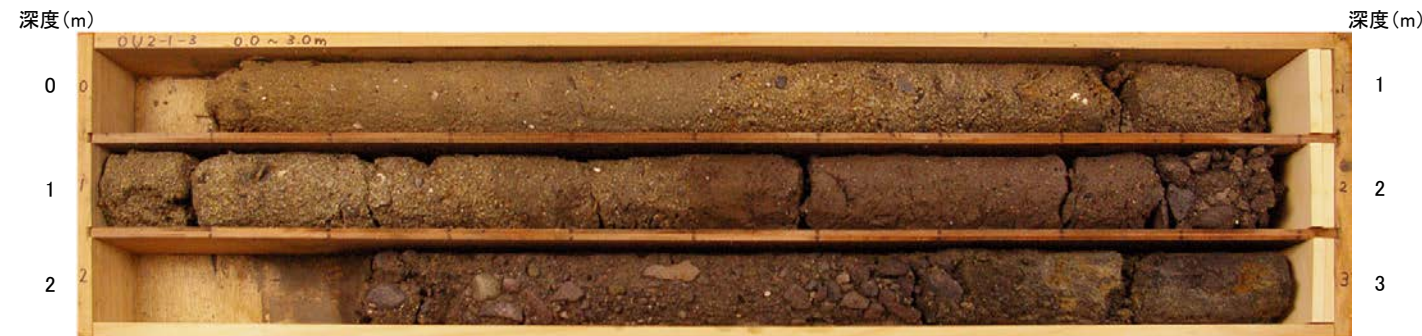
No.2 コア写真

深度0.0～0.1m及び深度2.0～2.22mは, コアサンプラーの打撃により圧縮されているため, 見掛け上コアが欠如している。

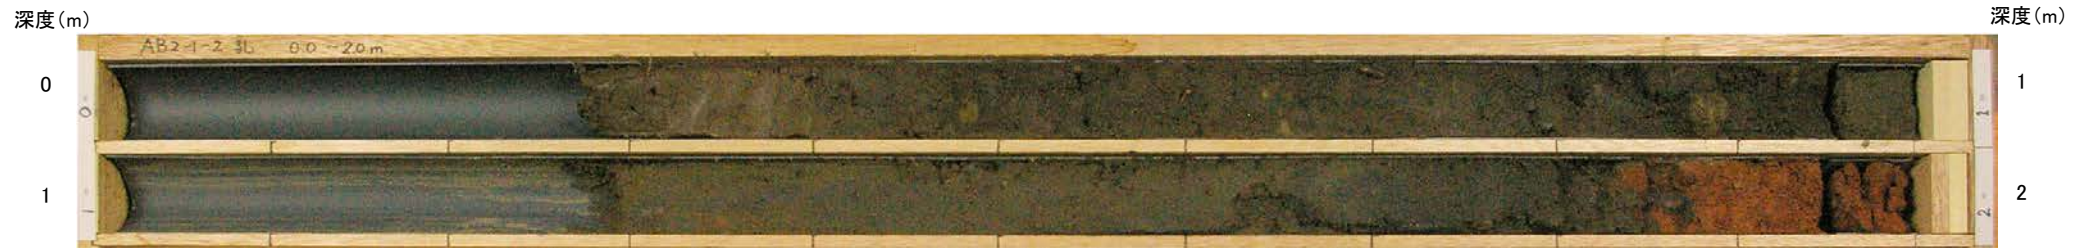
No.1 コア写真

深度0.0～0.28m及び深度1.0～1.29mは、コアサンプラーの打撃により圧縮されているため、見掛け上コアが欠如している。

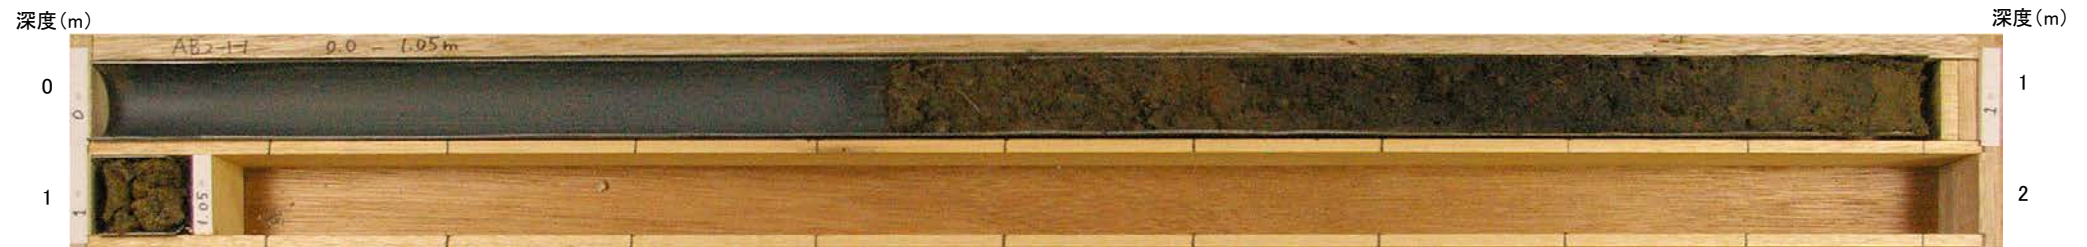
No.2 コア写真

深度0.0～0.44mは、コアサンプラーの打撃により圧縮されているため、見掛け上コアが欠如している。

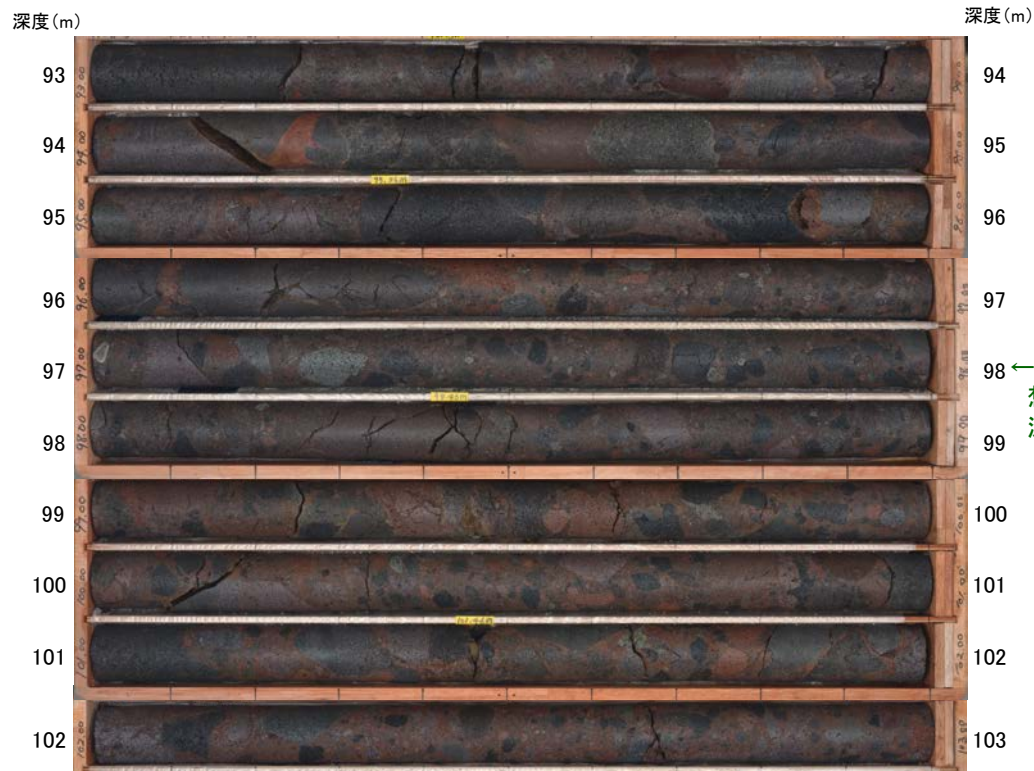
コア写真(H-6.5孔 深度93~103m)

・H-6.5孔において想定延長位置付近に亀裂面Cに対応する破砕部は認められない。
