志賀原子力発電所2号炉 敷地の地質・地質構造について

補足資料

2022年4月20日
北陸電力株式会社

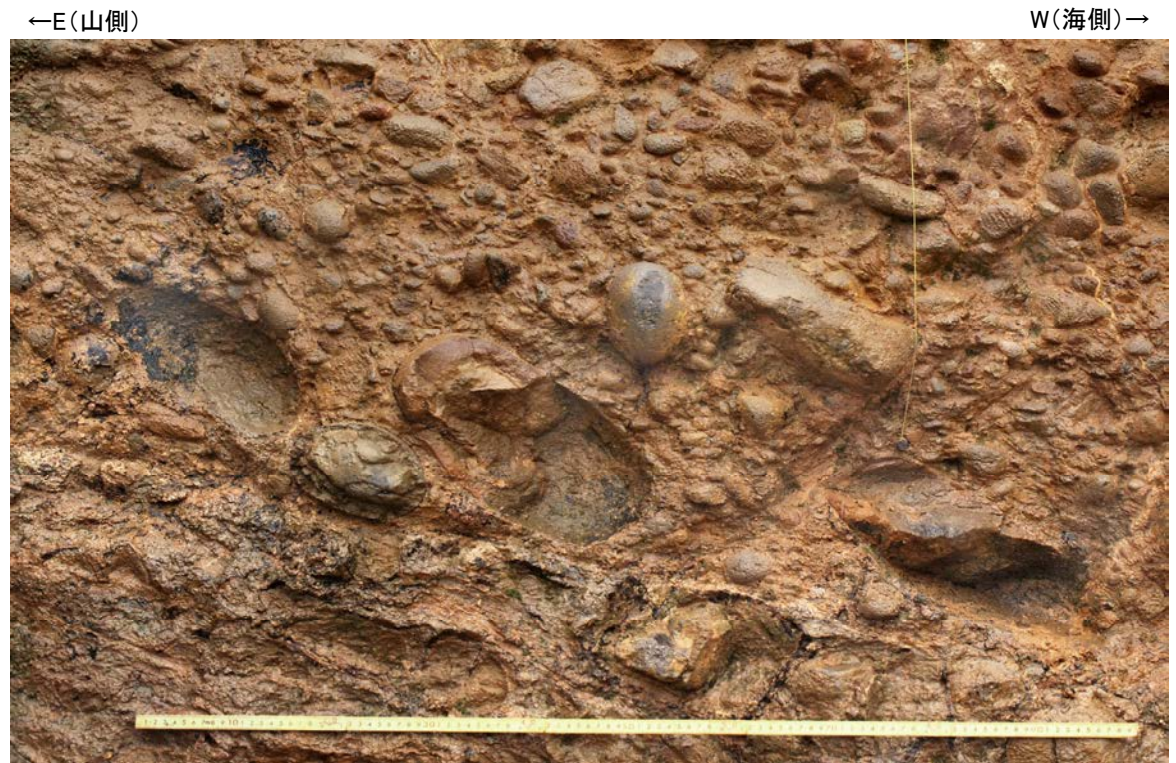
拡大写真(B)

・南壁面において、扁平な礫が海側に傾斜した覆瓦状構造が認められる。

水流によって運ばれてきた板状あるいは円体状のレキは、水流から受ける抵抗を小さくするために、水底面に対し、上流側へ斜めに傾いて堆積したものです。このようなレキの配列は、あたかも屋根に瓦をふくような見かけを呈すところから、覆瓦状構造とよばれています。覆瓦状構造は、しばしば海岸に打ち上げられたレキや川原のレキなどにも見ることができ、前者では、レキは海側に、後者では、レキは川上に傾いています。したがって、覆瓦状構造から、レキの運搬方向を知ることができます。(菅野・奥村, 1978)
