島根原子力発電所第2号機 審査資料	
資料番号	NS2-補-013 改 02
提出年月日	2022年5月12日

工事計画に係る補足説明資料

(その他発電用原子炉の附属施設のうち常用電源設備)

常用電源設備の健全性に関する説明書に係る補足説明資料

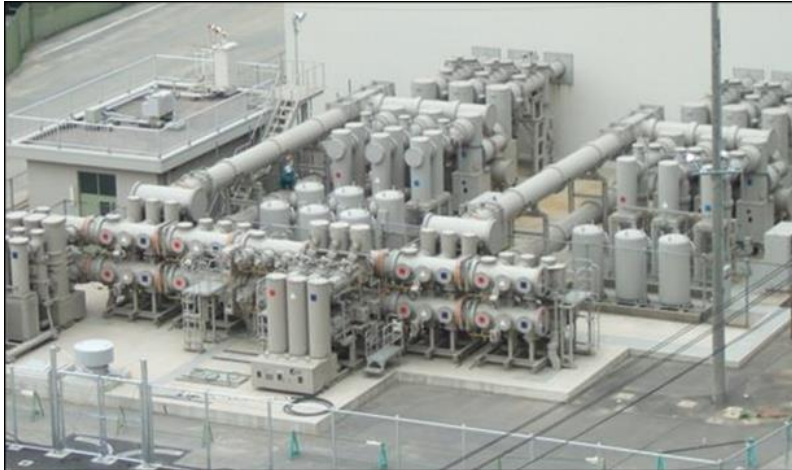
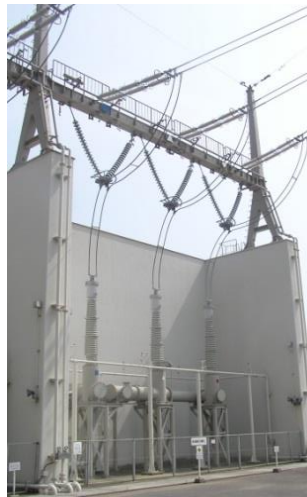
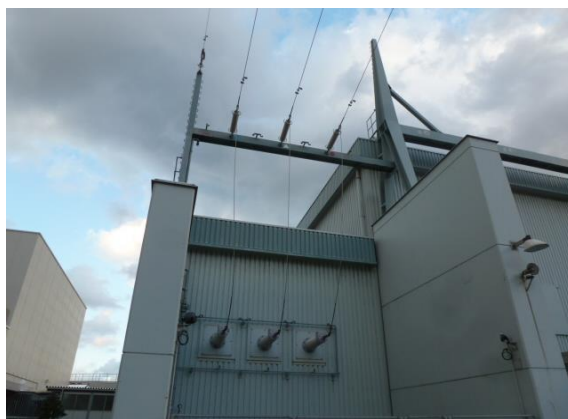
図 1-8 各設備の外観

また、開閉設備にガス絶縁開閉装置及びガス絶縁複合開閉装置を用いることにより、架線接続部を除き電路が露出しない構造となっていることから、断線のおそれがない構造となっている。

(ガス絶縁開閉装置イメージ) ガス絶縁開閉装置)

(220kV 開閉所 送電線引込部)

(66kV 開閉所 送電線引込部)

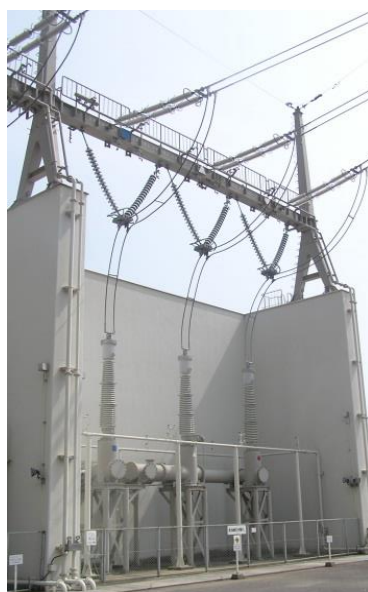
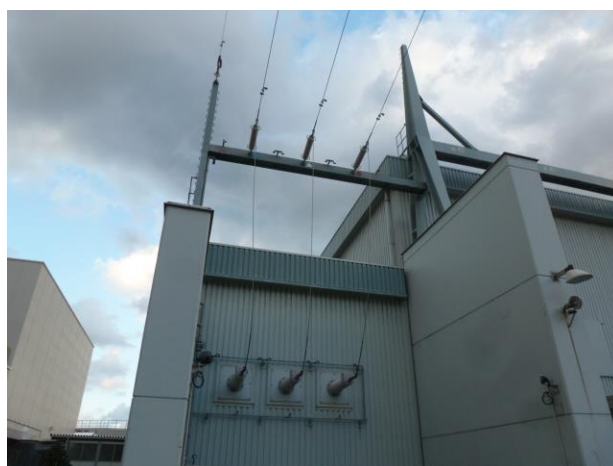
図 1-22 送電線引込部の外観

送電線引込部は、外部電源をガス絶縁開閉装置及びガス絶縁複合開閉装置へ引き込むため、送電線を碍子により固定している（図 1-22 参照）。導体は気中に露出しており、米国バイロン 2 号炉の事象と類似した箇所であるため、運転員により毎日実施する巡視により、仮に碍子の損壊等が発生した場合においても、1 相開放故障を早期に検知することが可能である。

220kV 送電線引込部

66kV 送電線引込部（イメージ）

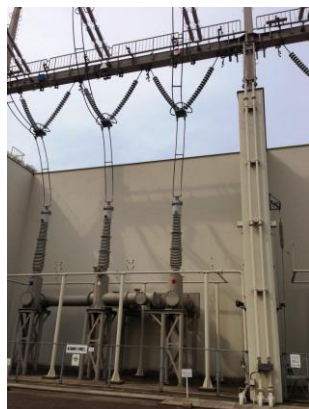
図 1-24 ブッシングの外観及び内部構造部のイメージ図

ブッシングは、磁器碍管に導体等が収納された構造となっており、ブッシング内導体の損壊については、磁器碍管の損壊がない限り考えにくい。ブッシングの外観及び内部構造部の例を、図 1-24 に示す。仮に、磁器碍管の損壊による短絡又は地絡が発生した場合、導体と筐体間で地絡が発生する。その場合、電流差動継電器 (87) が設置されており、検知が可能である。

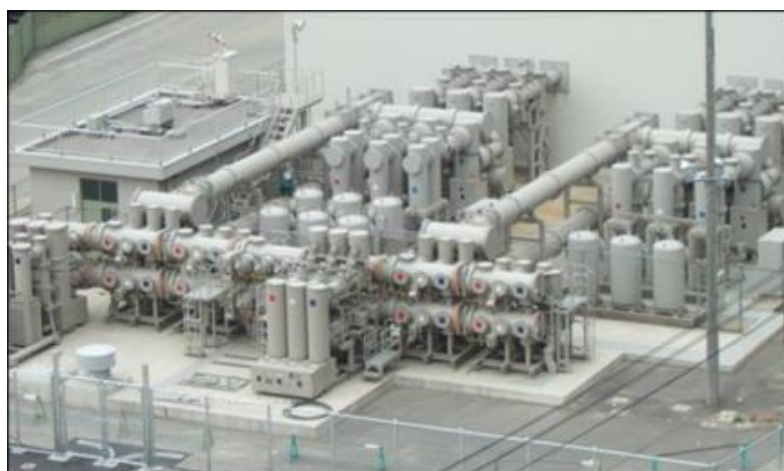
図 3-8 220kV 開閉所の外観

220kV 第二島根原子力幹線引留部の碍子及び 66kV 開閉所の壁貫ブッシング部の碍子に対しては，塩分等が碍子表面に付着することにより絶縁性能が著しく低下することを防止するため，活線状態で洗浄を実施できる碍子洗浄装置を設置する。
