大洗研究所（南地区）
高速実験炉原子炉施設（「常陽」）

耐震重要施設の基礎地盤及び
周辺斜面の安定性評価について
（コメント回答）

令和4年5月30日
国立研究開発法人日本原子力研究開発機構

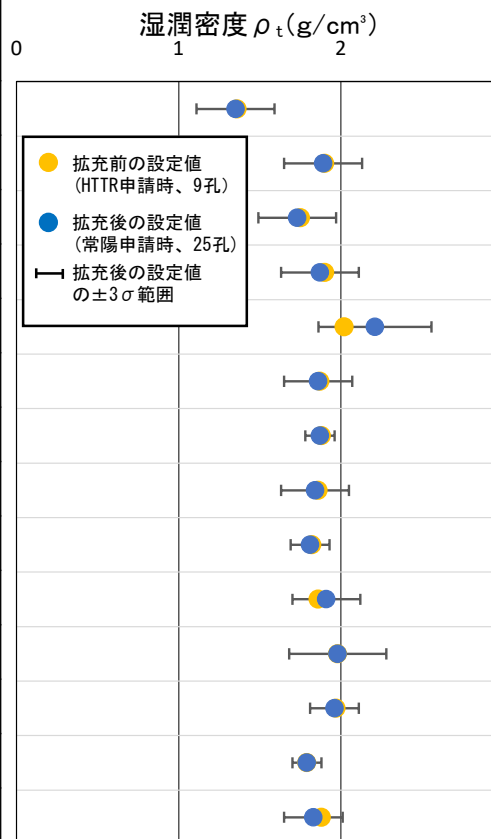
【湿潤密度】

解析用地盤物性値の比較結果 (湿潤密度 ρ_t)

- ・地層毎にデータ拡充前後の値を比較すると、拡充前 (HTTR申請時) の値は拡充後 (常陽申請時) の値付近 (分布の中央付近) に位置することから、データ拡充の前後で解析用地盤物性値の大きな違いは確認されない。
- ・統計的に母集団の相違について評価 (t検定) したところ、データの拡充前後で母集団の有意差が確認された地層 ($P < 0.05$) については拡充前 (HTTR申請時) の試験個数が極端に少ない、または試験個数が多いものが該当した。

地層名	湿潤密度 (g/cm^3)	
	拡充後 (常陽申請時)	拡充前 (HTTR申請時)
Lm	1.35	1.36
Mu-S ₁	1.89	1.90
Mu-C	1.73	1.75
Mu-S ₂	1.87	1.90
Mm-Sg	2.21	2.02
Is-S ₁	1.86	1.87
Is-C	1.87	1.88
Is-S ₂ U	1.84	1.86
Is-Sc	1.81	1.82
Is-S ₂ L	1.91	1.86
Is-Sg	(拡充なし)	1.98
Is-S ₃	1.96	1.97
Km	1.79	1.79
Ks	1.83	1.88

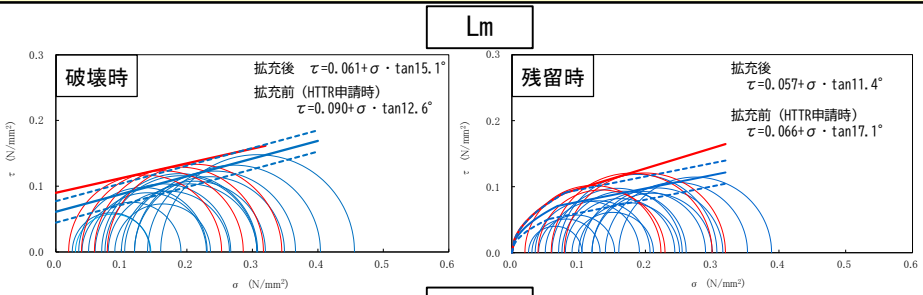
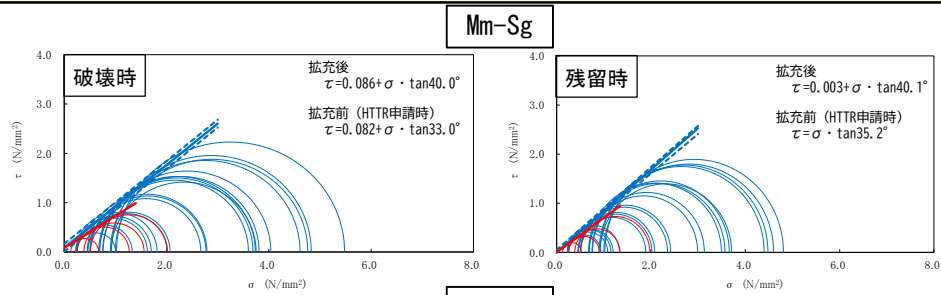
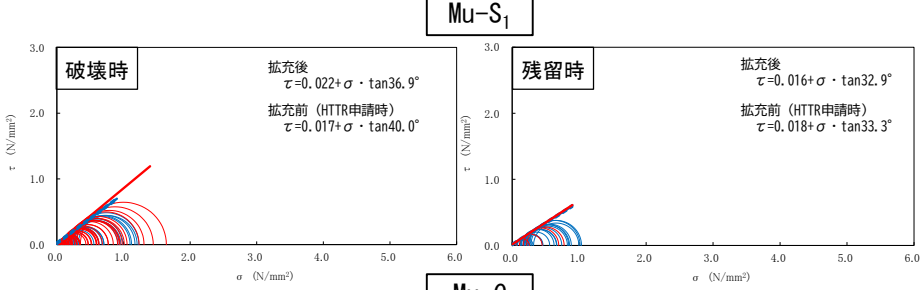
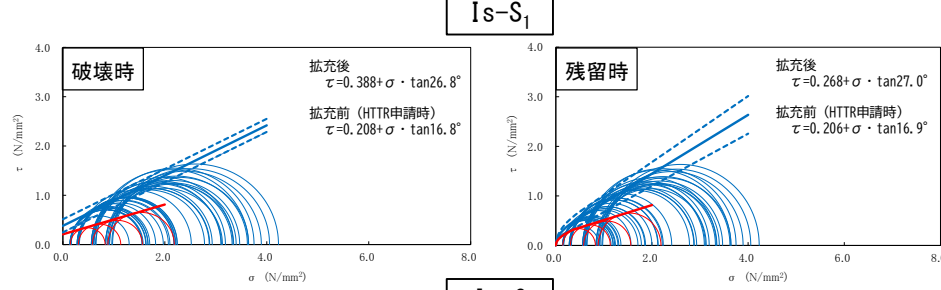
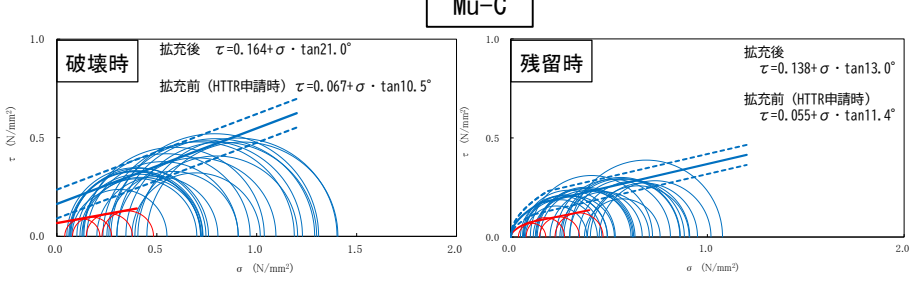
JAEA 解析用地盤物性値の比較結果 (ピーク強度 τ ・ 残留強度 τ_r)

- ・ すべり安定評価の対象となる地層について、ピーク強度・残留強度の試験結果をグラフで示す。
- ・ 拡充により、データ数が増え、常陽付近の地盤条件も踏まえた解析用地盤物性値を設定することができている。
- ・ 常陽原子炉建物及びHTTR原子炉建家の基礎底面に位置するIs-S₁層では、拡充後の設定値の方が強度が高く、拡充前のデータは試験結果の下限値付近の値となっている。

- 大洗研究所では、平成26年11月のHTTR申請時以降に追加の地質調査を実施し、敷地全体に分布する地層について、解析用地盤物性値のデータを拡充した。
- 拡充前後のデータの違いについて、以下のことを確認した。
 - ✓ 湿潤密度について、拡充前(HTTR申請時)の値は拡充後(常陽申請時)の値付近(分布の中央付近)に位置することから、地層毎に大きな物性値の違いは見られなかった。
 - ✓ 初期動せん断弾性係数について、拡充前(HTTR申請時)の値は拡充後(常陽申請時)の値付近(分布の中央付近)に位置することから、地層毎に大きな物性値の違いは見られなかった。
 - ✓ 動ポアソン比について、拡充前(HTTR申請時)の値は拡充後(常陽申請時)の値付近に位置することから、地層毎に大きな物性値の違いは見られなかった。
 - ✓ ピーク強度・残留強度については、すべり安定性評価の対象となる地層毎に拡充前後の違いを確認した。その内、常陽原子炉建物の基礎底面に位置する I_s - S_1 層においては、データ拡充後(常陽申請時)の強度が高くなっており、拡充前(HTTR申請時)のデータは試験結果の下限値付近の値となっていることを確認した。
- 常陽では、上記の拡充データを用いることで、常陽付近の地盤条件も踏まえた解析用地盤物性値を設定することができていると判断しており、種々の評価を行っている。

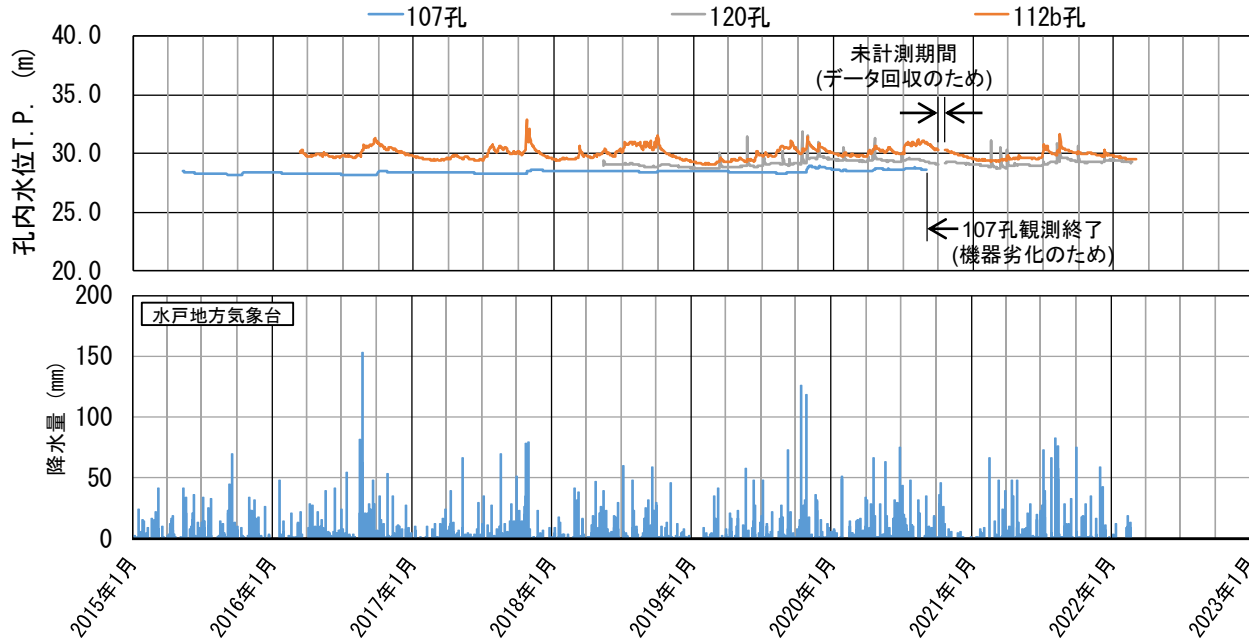
図 水位変動図

- ・宙水については、3箇所（107孔、120孔、112b孔）で水位を観測している。
- ・各観測孔の水位は、降水による短期的な変動が認められるが、平均的にはT.P.+28.4～30.0 m程度となっており、地山（Mu-C層）上部に厚さ0.2～2.0 m程度で薄く分布している。

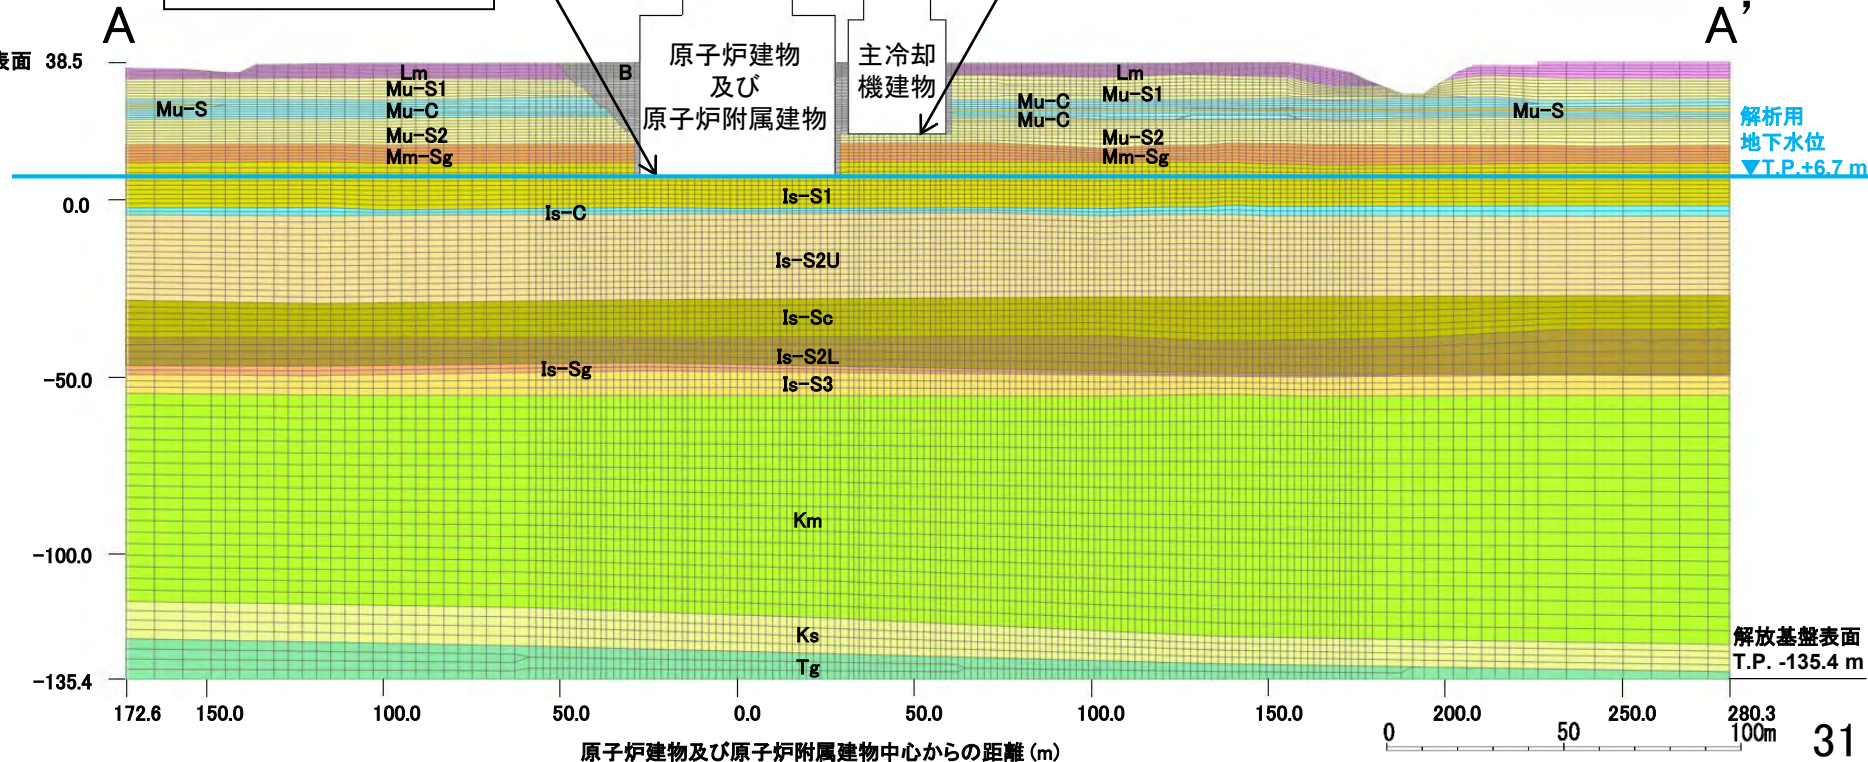
- ・基礎地盤の安定性評価は「原子炉建物及び原子炉附属建物」、「主冷却機建物」の近傍 (B-2-1孔) の観測記録を踏まえ、解析用地下水位を T.P.+6.7 m (原子炉建物及び原子炉附属建物の基礎底面位置) に設定した解析を基本とし、基礎地盤がすべりに対して安定性を有していることを確認する。
- ・ただし、地下水位の変動を考慮し、地下水位を地表面 (T.P.+38.5 m) に設定した場合の評価をすべり安全率が最小となるすべり線に対して行い、原子炉施設周辺の地下水位分布及び宙水による影響を包含したすべり安全率を確認する。

評価対象の断面は評価対象施設の南北断面（A-A' 断面）、東西断面2断面（B-B' 断面：原子炉建物及び原子炉附属建物、C-C' 断面：主冷却機建物）の3断面とする。

すべり線は、評価対象施設の基礎底面を通り、建物端部から地表面に立ち上がるすべり線とする。検討すべり線は3断面とも4ケースとする。すべり安全率が最小となるすべり線については、すべり線の一方の立ち上がり角度を固定し、他方の角度を変化させ、立ち上がり角度のすべり安全率への影響を確認する。

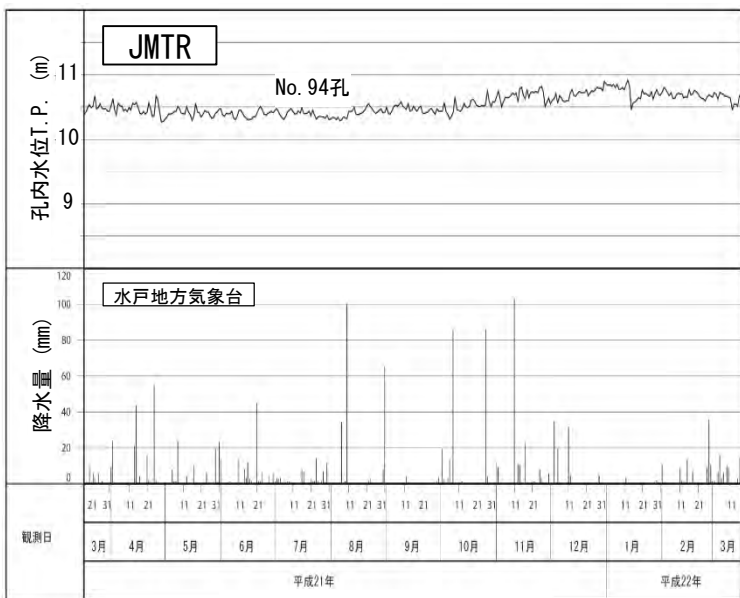
図 JMTRの地下水位変動図

・大洗研内の広域的な地下水位変動についても、年間で1 m程度であり、大きな変動はない。

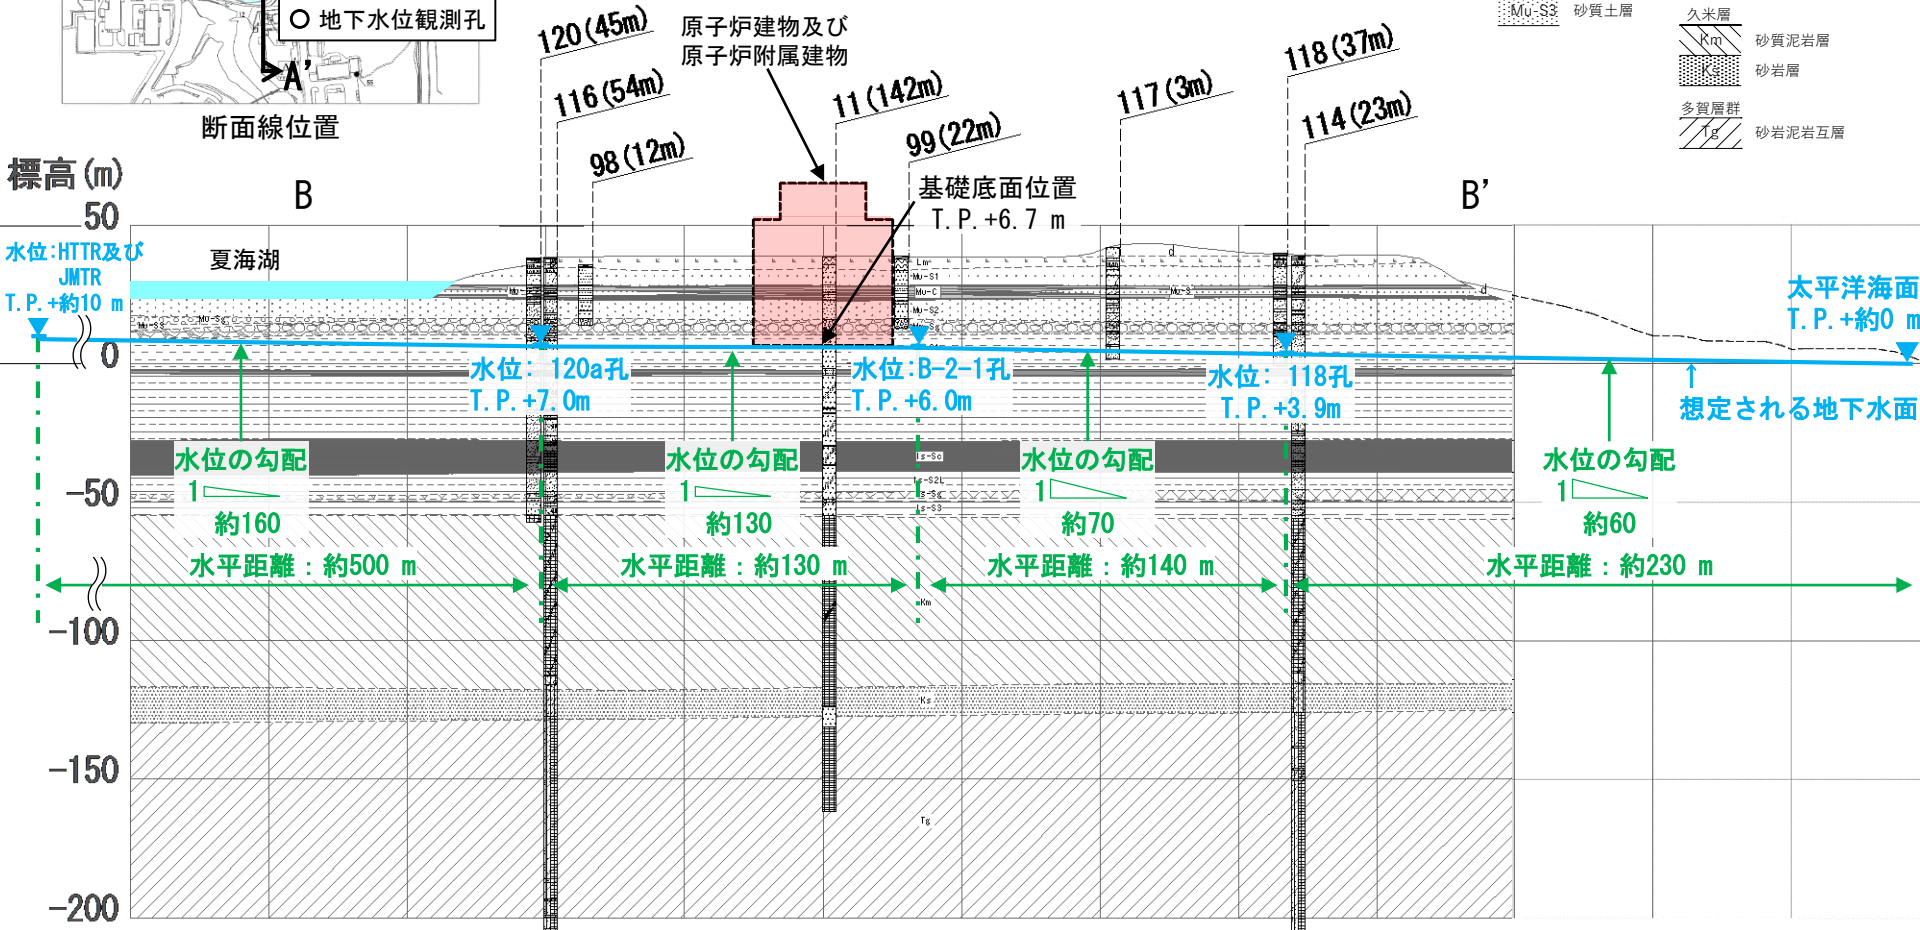
B-B' 断面 (東西方向) ※ () 内はボーリング孔の投影距離 (m) を示す

- ・ 東西方向の地下水位分布について、原子炉建物近傍にあるB-2-1孔でT. P. +6.0 m、西側(陸側)にある120a孔でT. P. +7.0 m、東側(海側)にある118孔でT. P. +3.9 mである。
- ・ 地下水位は西側(陸側)から東側(海側)方向に向かって低下しており、地下水は海側に向かって流動していると判断している。

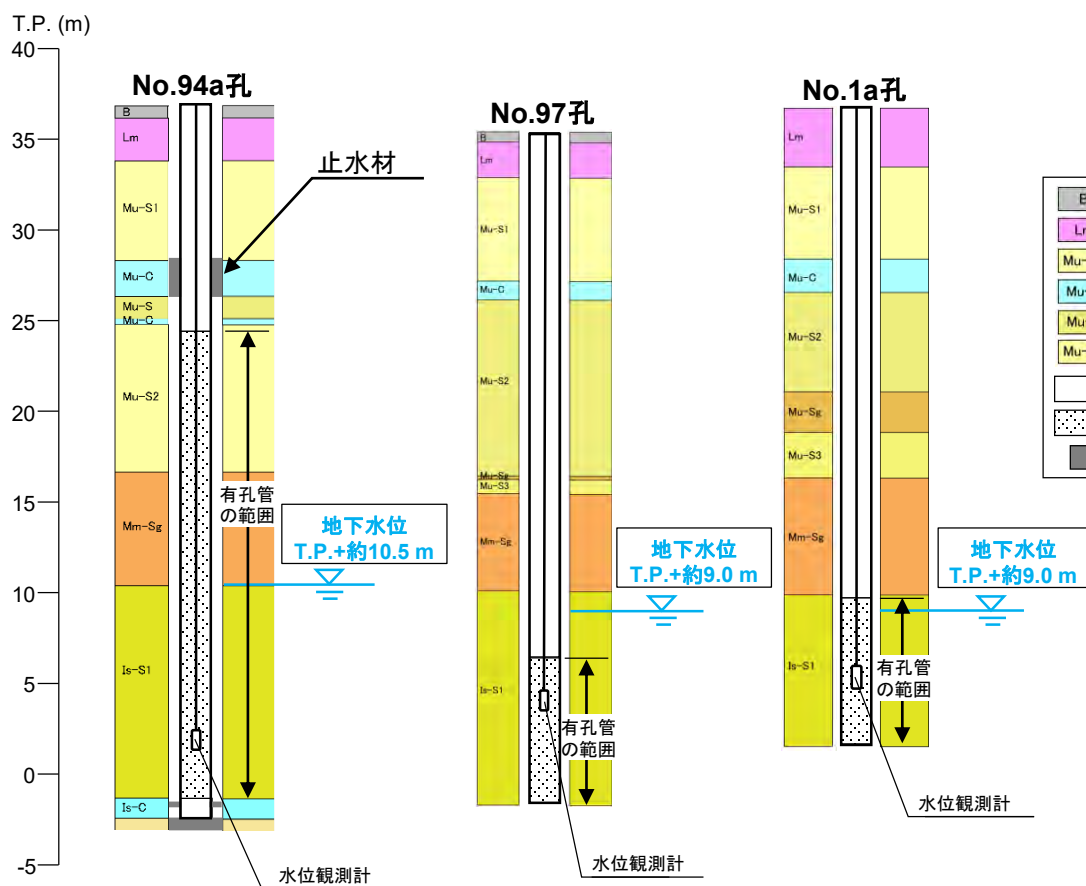
【D-D'断面の水位観測孔構造図】

- 地下水位観測孔には、Is-S1(砂質土)中に分布する地下水位の変動を把握するために水位観測計を設置している。
- 地下水位観測孔は、ストレナー加工を施した塩ビ管(有孔管)を建込み、塩ビ管と孔壁との間は砂利を充填している。
- 有孔管はMu-C(粘性土)以下に分布する砂質土層の範囲に設置し、有孔管の上部は止水処理を行っている。

※No.94a孔は総掘進長が110.45mであり、有孔管下部を無孔管でキャップし、孔底は止水処理を行っている。

No.97孔は観測孔位置の柱状図がないため、近傍の柱状図を参考に地層境界を記載した。

No.97孔、No.1a孔はそれぞれ1987年、1986年に設置し、当時の資料に止水処理の詳細は記載されていないため、観測孔と柱状図の位置関係のみを示す。

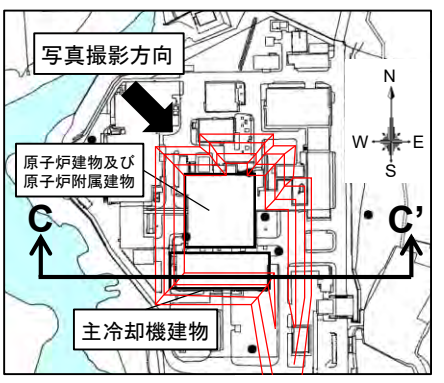
図 埋戻土の飽和度

- ・建物近傍は、建設工事時にMu-S2層まで地山を掘削し、宙水を帯水させるMu-C層は、砂質土からなる埋戻土で置き換えられているため、宙水はないと考えている。また、埋戻土の飽和度を整理した結果からも、埋戻土は飽和度が低いため、液状化のおそれはないと判断している。
- ・宙水が分布するMu-C層付近の砂層 (Mu-S1層、Mu-S層)は、密実な第四系更新統であり、液状化検討対象となる地盤ではない。また、建設工事時の掘削状況を確認した結果から、工事に支障を及ぼすような湧水は確認されず、露出面は水がにじむ程度で被圧状態の地盤ではないため、液状化のおそれはないと判断している。

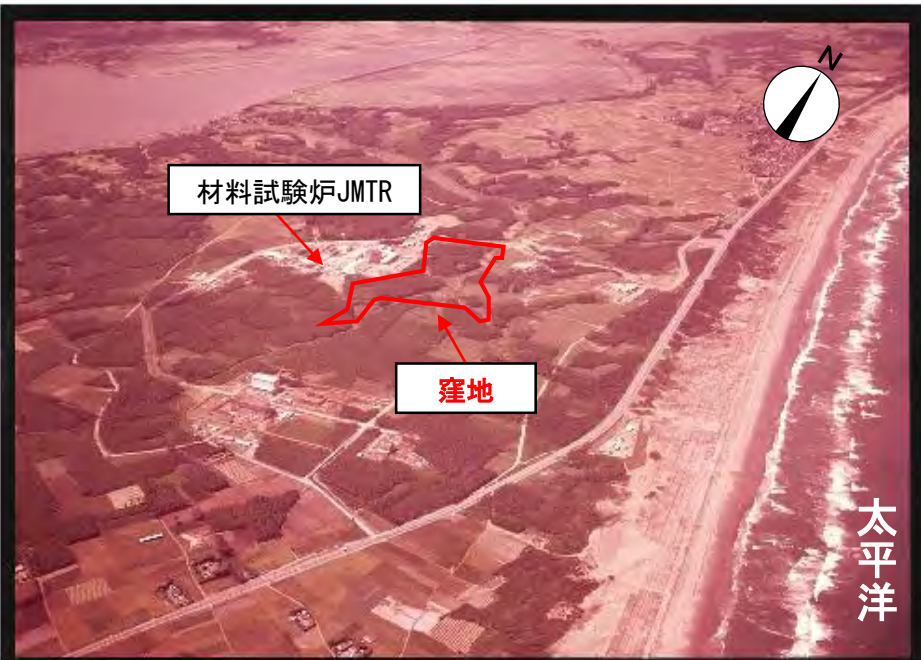
- 夏海湖は、大洗研究所の原子炉施設（JMTR）の冷却水を主とした用水を確保するため、敷地内の窪地をせき止めて造成したJAEAが管理する人造湖（1970年建設）である。
- 夏海湖の水は、那珂川からポンプで取水し、T.P. +約29 m（水深：約6 m）となるように管理している。水位が低下した場合は、敷地から約10 km離れた那珂川からポンプで取水し、上昇した場合は、オーバーフローし排水する構造となっている。
- 敷地に降った雨水は、敷地の北側から一般排水溝に流れる経路となる。

夏海湖造成前（1969年6月）

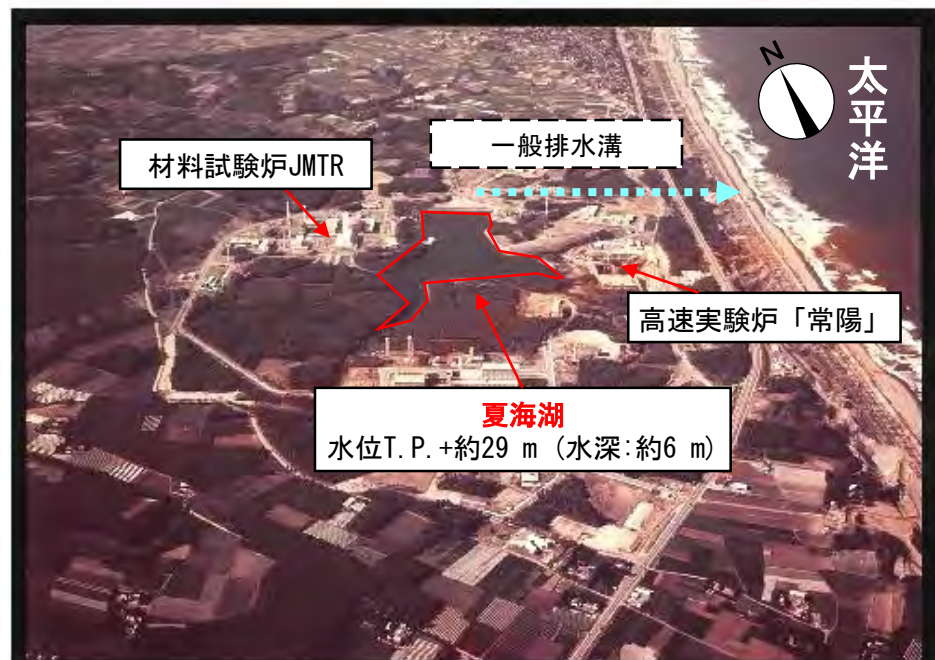
夏海湖造成後（1971年4月）

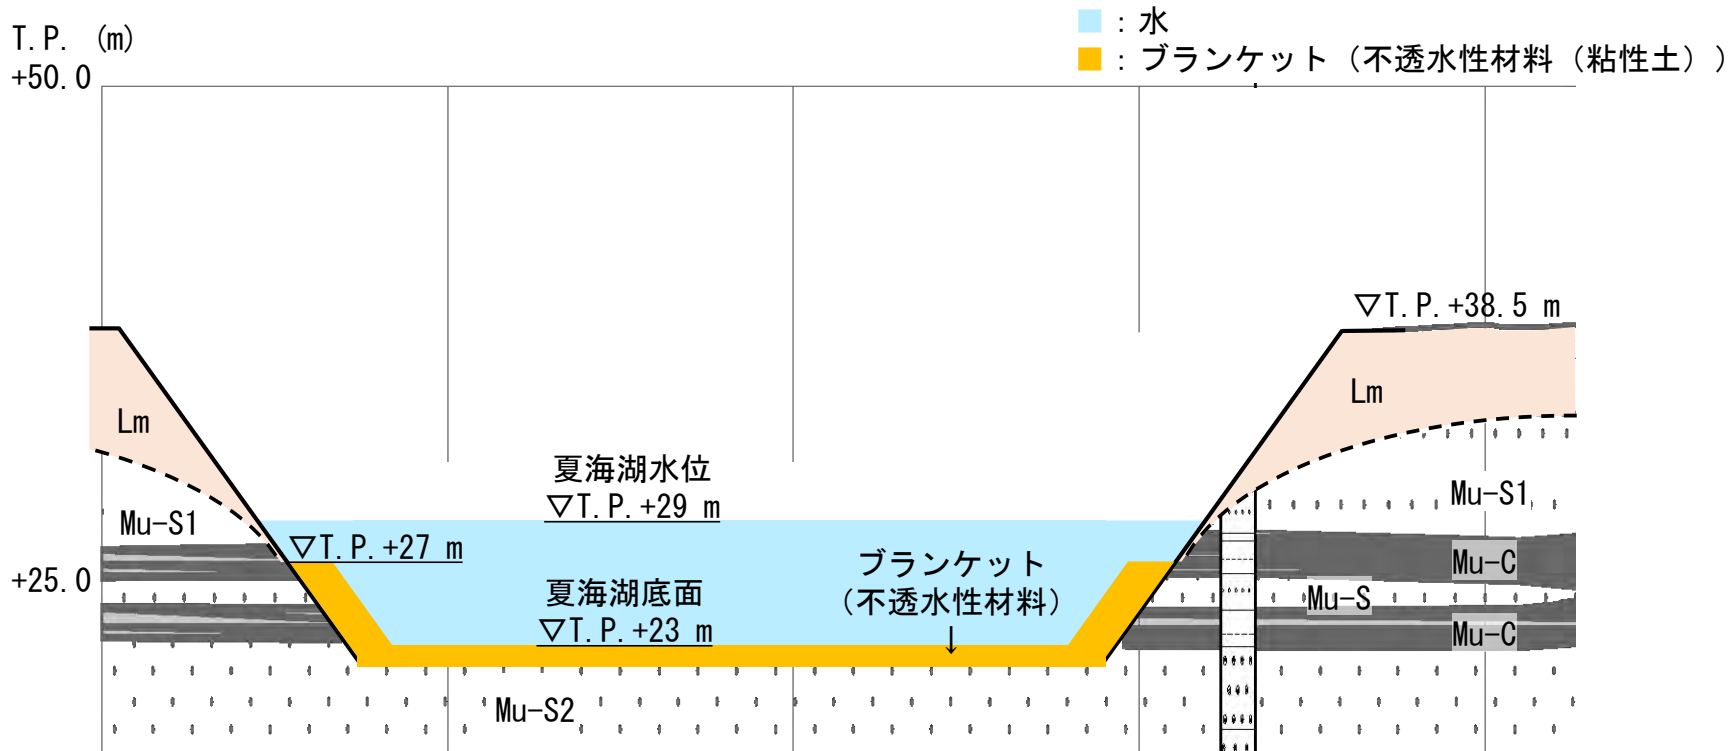
図 夏海湖断面の概念図

- ・窪地の底面(T.P.+23 m)及び法面(上端T.P.+27 mまで)にブランケット(不透水性材料(厚さ約1 m、粘性土))を敷設。
- ・T.P.+27 mより上部については、透水性の低い粘性土層(Mu-C)及び火山灰質粘土(Lm)からなり、地山の表層は主にLm層で覆われている。
(次ページにブランケット、Mu-C層及び地山の表層について現場透水試験結果を示す。)

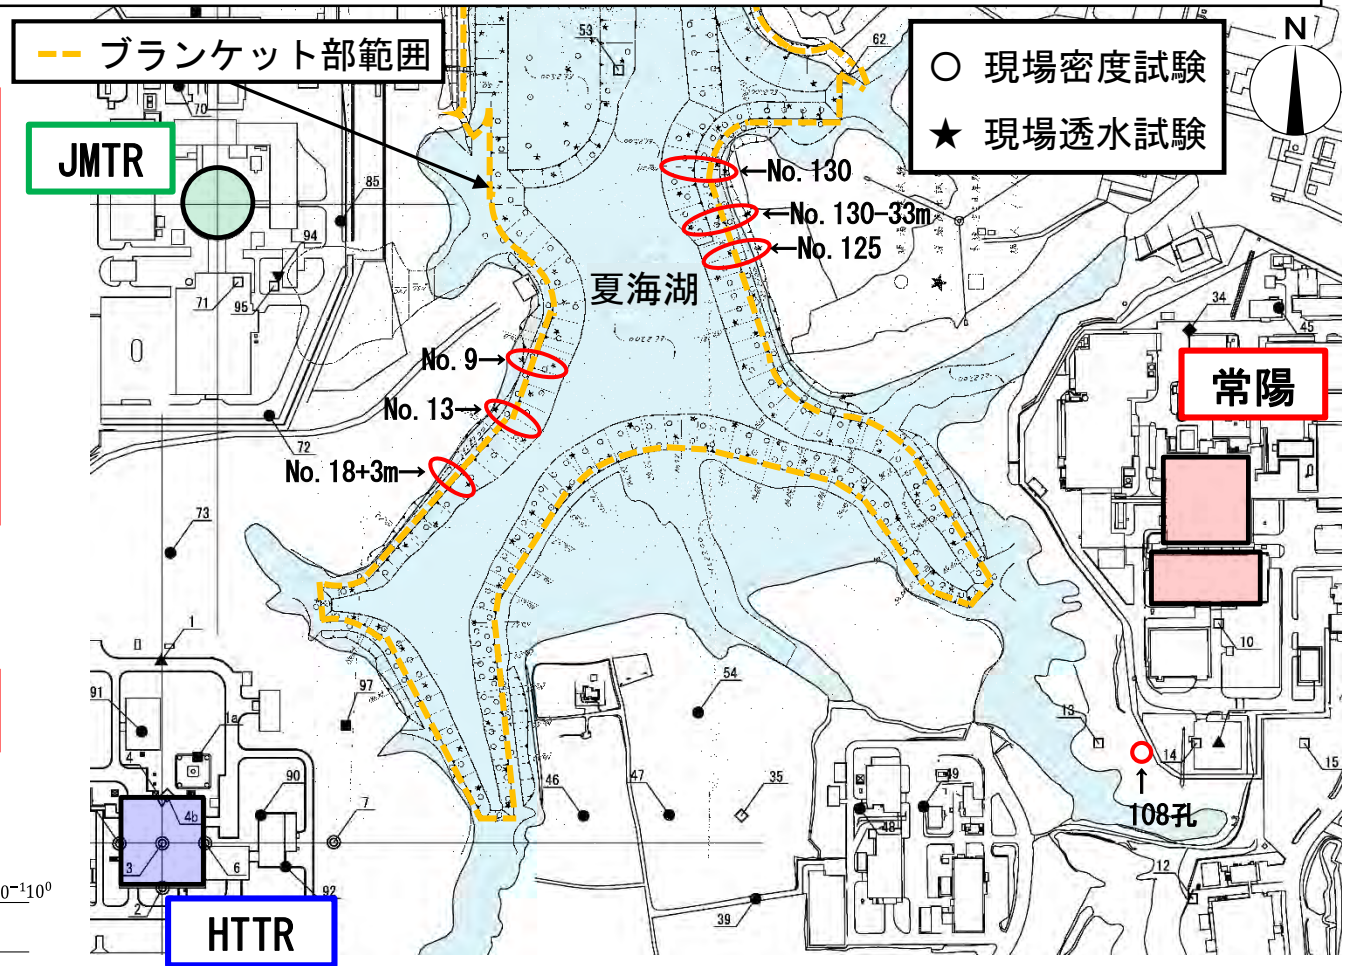
図 現場密度試験、現場透水試験の実施位置図
(※○は現場透水試験位置)

- ・地山の表層の透水係数は $10^{-5} \sim 10^{-7}$ m/sのオーダーであり、地盤の透水性は「低い」～「非常に低い」に分類される。
- ・Mu-C層の透水係数は 10^{-7} m/sのオーダーであり、地盤の透水性は「非常に低い」に分類される。
- ・夏海湖は透水性の低い材料で覆われ遮水されており、夏海湖の水が常陽の地下水位 (T.P. +約6 m) に影響しない構造となっている。

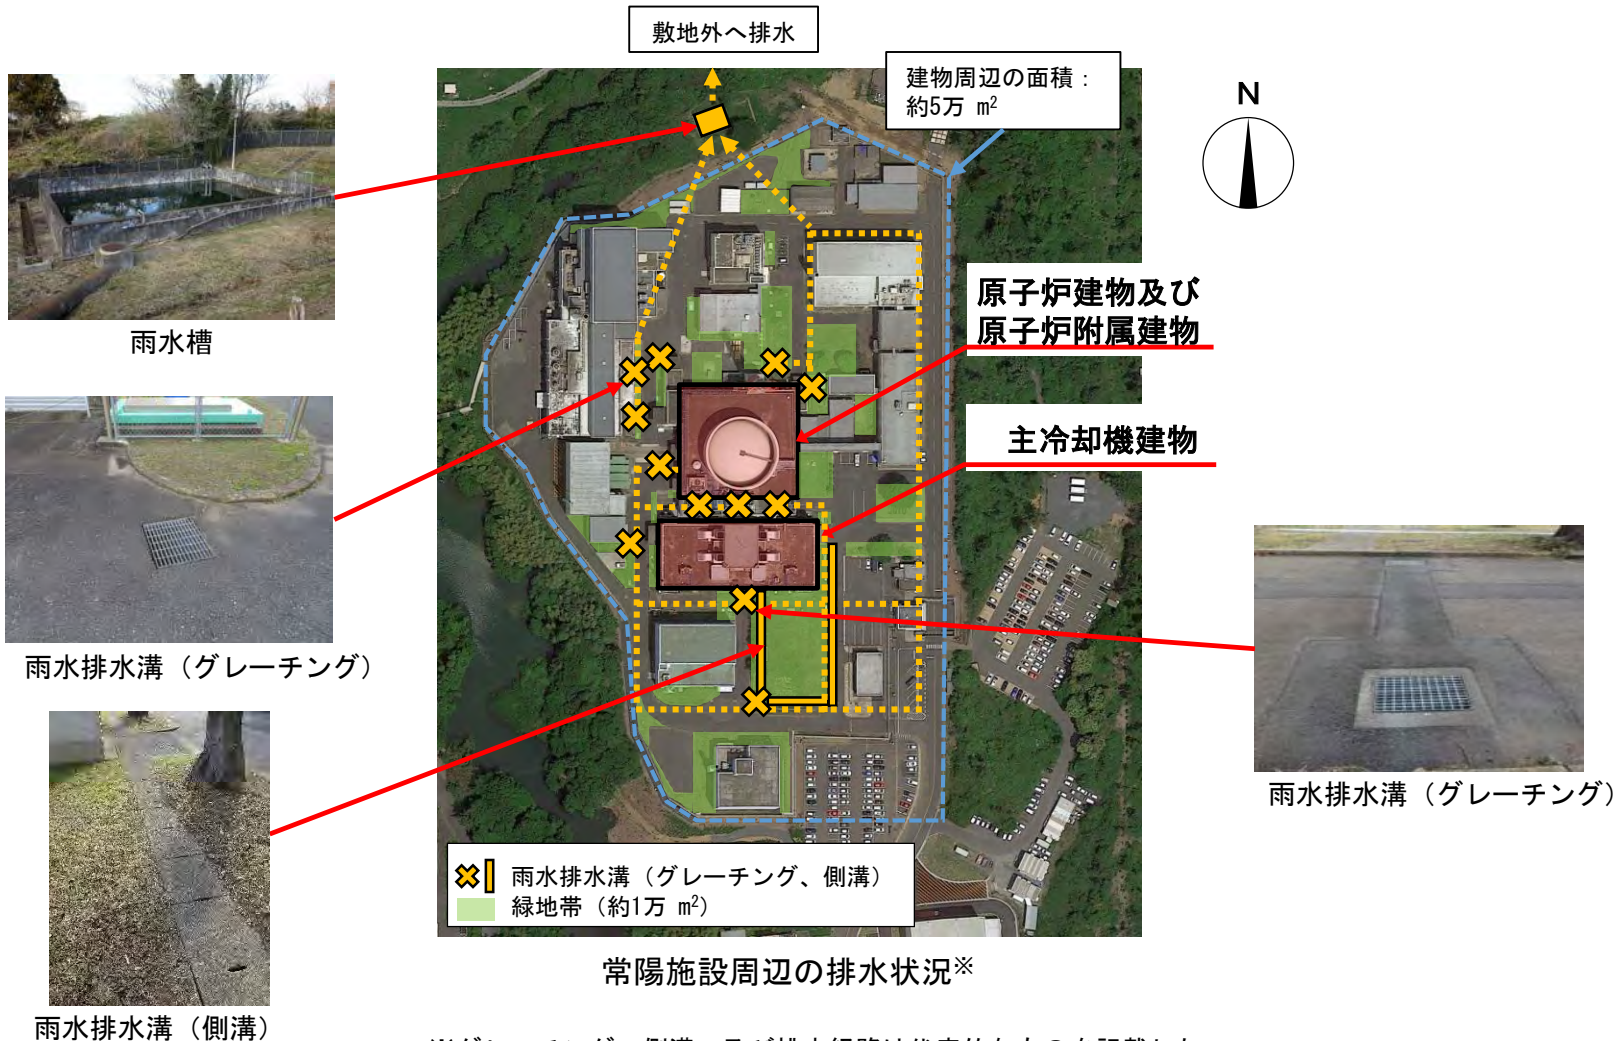
常陽施設周辺の排水状況※

- 常陽施設周辺では、地表面の約8割は建物及びアスファルト舗装で覆われており、一部に緑地帯がある。
- 地表に降る雨水の多くは、建物周辺に敷設されている排水溝を通じて雨水槽に貯留され、敷地外へ排水されることから、地盤への雨水の浸透は地山と比べて低減されている。

※グレーチング、側溝、及び排水経路は代表的なものを記載した。
