中部電力

浜岡原子力発電所
基準津波の策定のうち
歴史記録及び津波堆積物に関する調査について
(コメント回答)

2022年6月10日

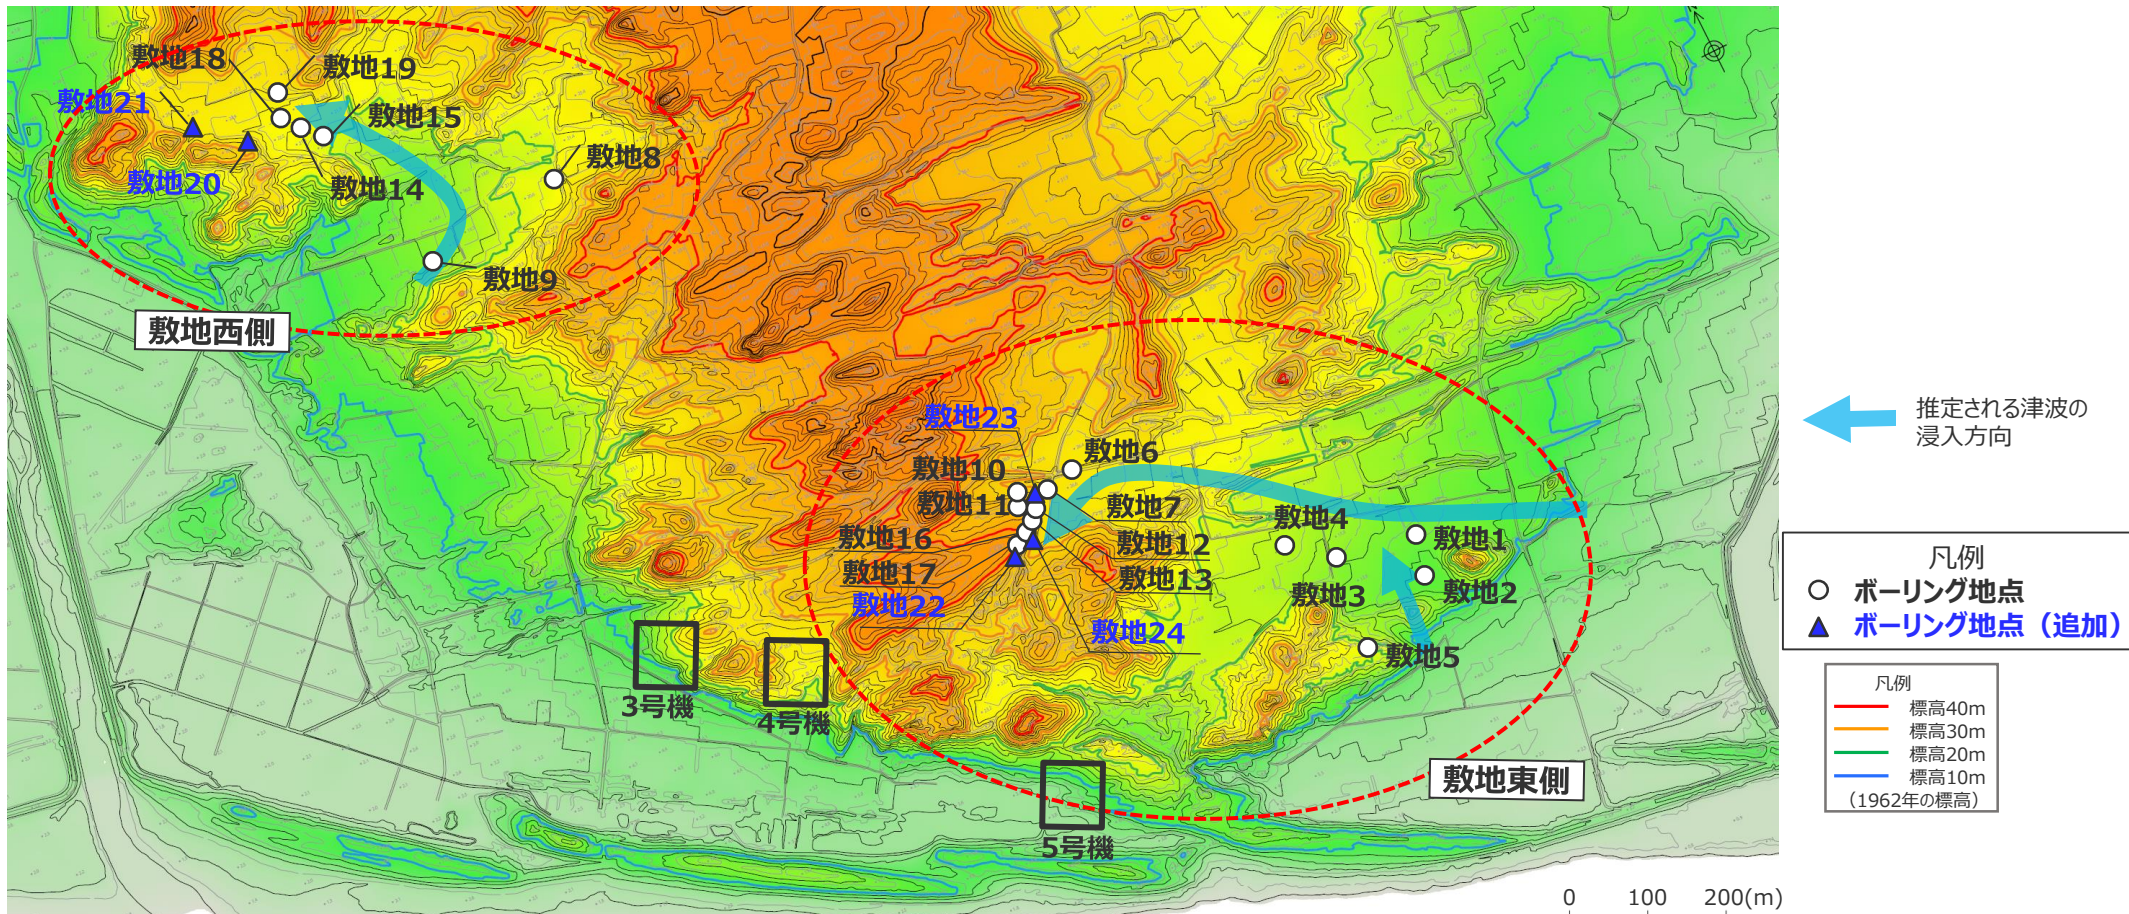
敷地のボーリング調査地点（発電所開発前の地形図に投影）

■ イベント堆積物の上流側等の分布を把握するため、敷地で確認したイベント堆積物の上流側等を実施した追加ボーリング調査地点を示す。

- ・ 敷地西側では、敷地18から谷沿いに標高が上がる方向に敷地21を、敷地19から谷を横断するように敷地20を追加した。
- ・ 敷地東側では、敷地17から谷沿いに標高が上がる方向に敷地22を、谷を横断するように敷地23と敷地24を追加した。

国土地理院撮影の空中写真（1962年撮影）CB62-7 C23-8、9、10(1:10,000)より図化した地形図をもとに着色した。

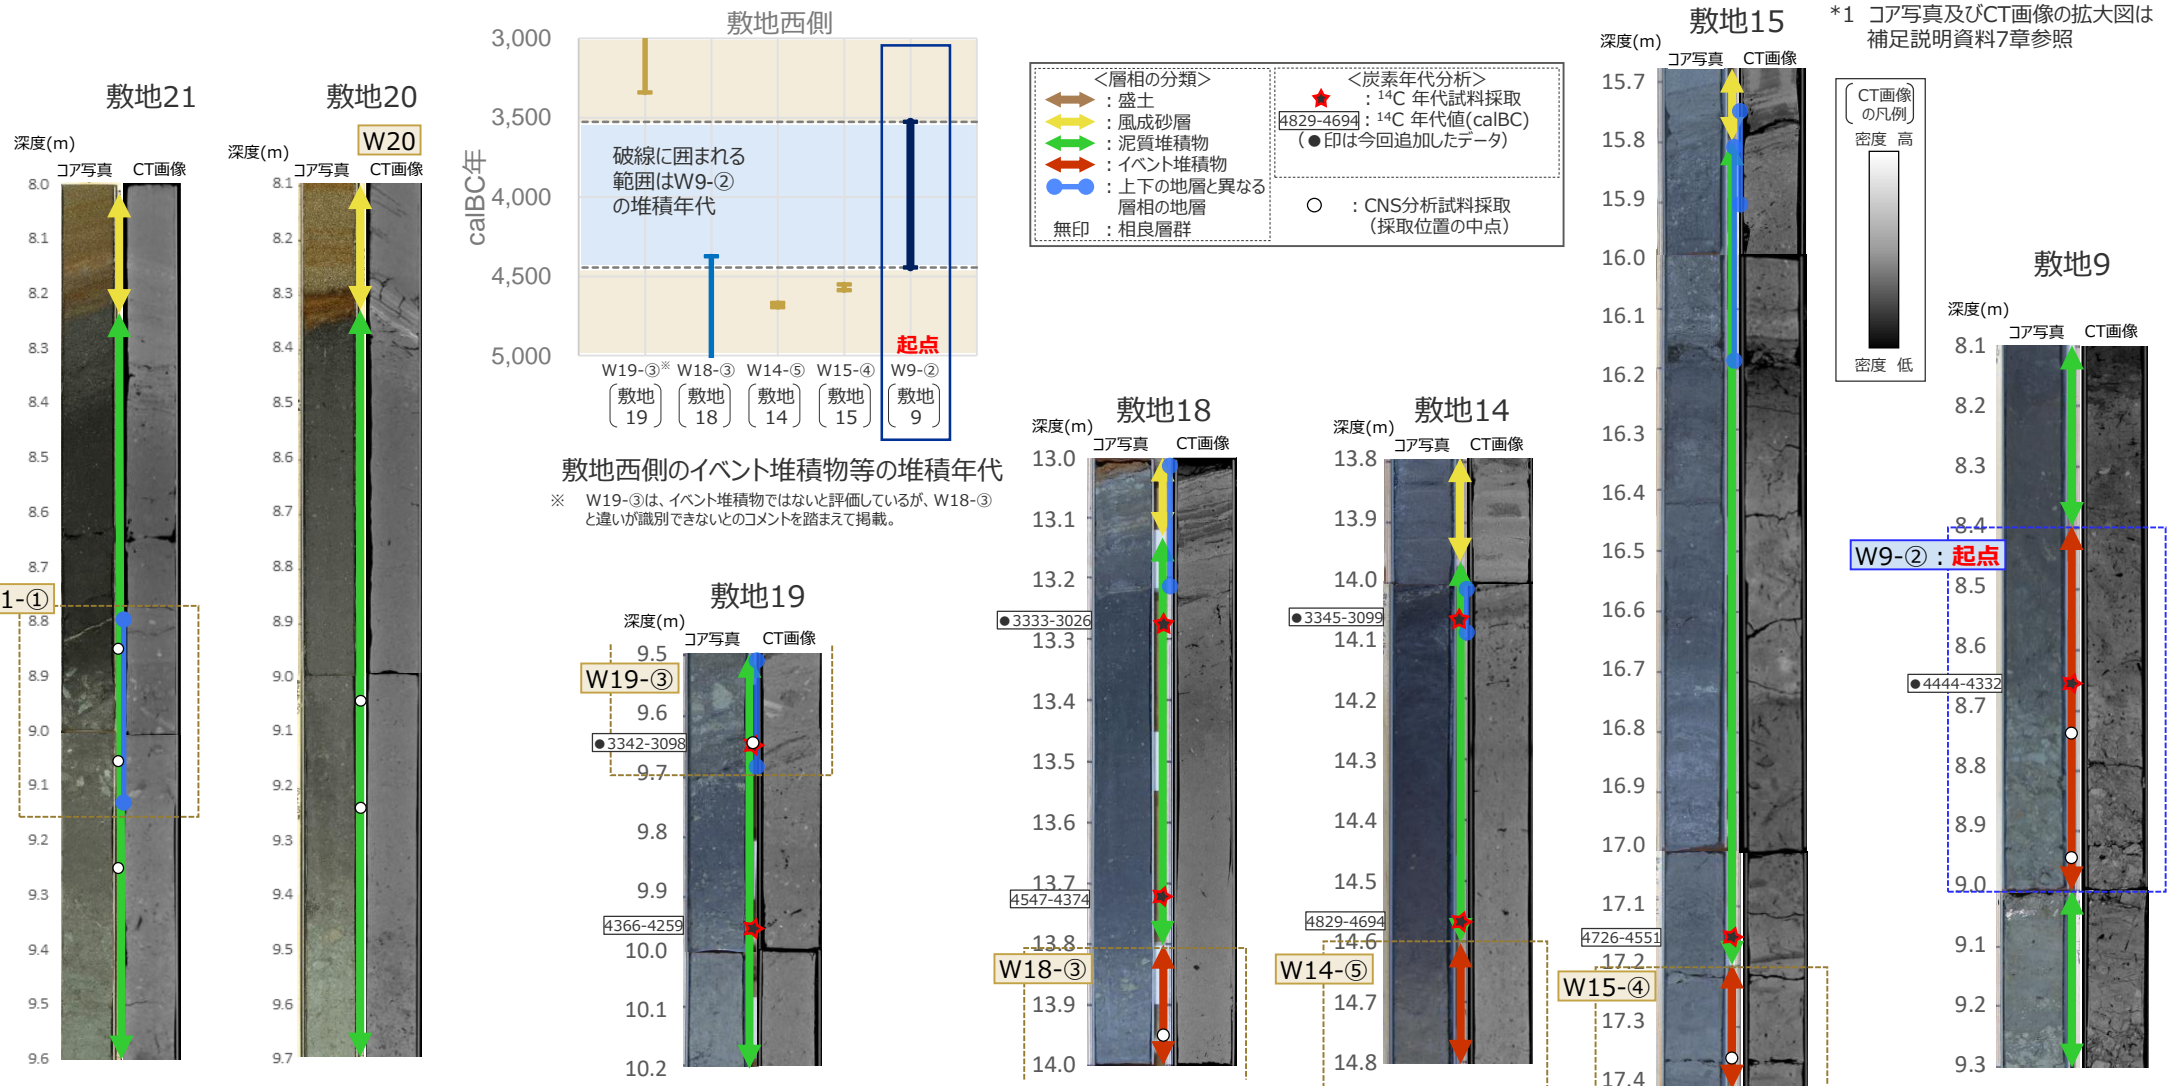
- 敷地西側の風成砂直下に分布するイベント堆積物等（W9-②、W15-④、W14-⑤、W18-③、W19-③、W20、W21-①）について、同ボーリングコアにおいてW9-②（3526～4444calBC）と同程度の年代に堆積したと考えられる地層を対象に、コア写真とCT画像^{*1}を並べて示す。なお、W20、W21-①については、イベント堆積物を挟む腐植質シルト層と同層準の地層を並べて示す。
- これら同程度の年代に堆積したと考えられる地層はいずれも、コア観察によりイベント堆積物でないと評価した地層であり、コア観察及びCT画像観察からもW9-②で見られるような明瞭な削り込みや構造の乱れは認められないことから、W9-②と同年代の地層へのイベントの連続性がないことも合わせて確認した。

- 敷地西側の風成砂直下に分布するイベント堆積物等 (W9-②、W15-④、W14-⑤、W18-③、W19-③、W20、W21-①) について、同ボーリングコアにおいてW9-② (3526~4444calBC) と同程度の年代に堆積したと考えられる地層を対象に、コア写真とCT画像*1を並べて示す。なお、W20、W21-①については、イベント堆積物を挟む腐植質シルト層と同層準の地層を並べて示す。
- これら同程度の年代に堆積したと考えられる地層はいずれも、コア観察によりイベント堆積物でないと評価した地層であり、コア観察及びCT画像観察からもW9-②で見られるような明瞭な削り込みや構造の乱れは認められないことから、W9-②と同年代の地層へのイベントの連続性がないことも合わせて確認した。

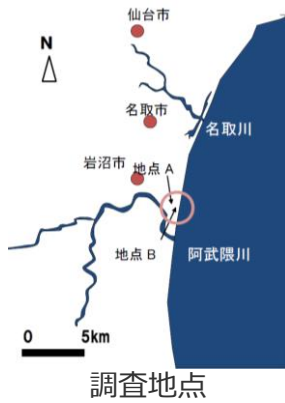
東北沖地震の津波堆積物のCNS分析結果

分析結果

地点		A地点		B地点		
区分		マッドレイフ部分	下の砂層 (5cm下)	マッドレイフ部分	下の砂層 (5cm下)	
試料No		A-1	A-3	B-1	B-2	
CNS分析	TC (%)	全炭素量 (%)	1.14	-	1.19	-
	TOC (%)	有機炭素量 (%)	0.41	-	0.39	-
	TIC (%)	無機炭素量 (%)	0.73	-	0.8	-
	TN (%)	全窒素量 (%)	0.04	-	0.04	-
	TS (%)	全硫黄量 (%)	0.12	-	0.09	-
	TOC/TS		3.4		4.3	
	TOC/TN		10.3		9.8

全有機炭素/全硫黄比 (TOC/TS) は、海水成の値を示す。
(木村ほか(2011)を基に作成)

- CNS分析は、東北沖地震等の津波堆積物調査において、イベント堆積物の供給源の判別のために用いられている分析手法である。(木村ほか(2011)、宮本・玉井(2014)等)
- 木村ほか(2011)は、仙台海岸部において現地調査を行い東北沖地震による津波により形成されたと考えられるマッドレイフに対しCNS分析等を行い、その分析の結果、全有機炭素/全硫黄比 (TOC/TS) がBerner and Raiswell(1984)による海成層の分布範囲の領域に入っていることを確認している。
- 宮本・玉井(2014)は、ボーリング調査試料から抽出した異質層 (津波、高潮、洪水等のイベント堆積物の可能性がある層) のCNS分析を実施し、得られたデータをBerner and Raiswell(1984)等に基づく亀井ほか(2002)の堆積環境の判別基準と比較することにより、異質層の供給源を検討している。

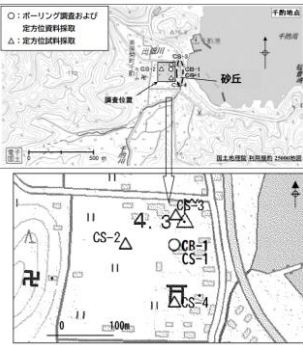
ボーリング調査試料から抽出した異質層のCNS分析結果

分析結果

試料採取深度 (GL-m)	採取位置	有機炭素 TOC (%)	全窒素 TN (%)	全硫黄 TS (%)	C/S比 *1	C/N比 *2
CB-1-①	1.35 異質層の上位	1.89	0.16	0.036	52.50	11.81
	2.47 異質層の直上	3.00	0.12	0.240	12.50	25.00
	2.51 異質層内	0.62	0.06	0.110	5.64	10.33
	2.95 異質層の下位	2.49	0.23	0.370	6.73	10.83
CS-2-①	2.04 異質層の上位	3.74	0.28	0.100	37.40	13.36
	2.26 異質層の直上	1.74	0.13	0.039	44.62	13.38
	2.28 異質層内	2.45	0.20	0.043	56.98	12.25
CS-3-①	2.38 異質層の下位	2.73	0.21	0.053	51.51	13.00
	1.80 異質層の上位	0.89	0.08	0.013	68.46	11.13
	1.85 異質層の直上	0.85	0.08	0.033	25.76	10.63
	1.93 異質層内	0.61	0.06	0.098	6.22	10.17
	2.18 異質層の下位	2.53	0.21	0.240	10.54	12.05

全有機炭素/全硫黄比 (TOC/TS) は、淡水成の値を示す。
(宮本・玉井(2014)を基に作成)

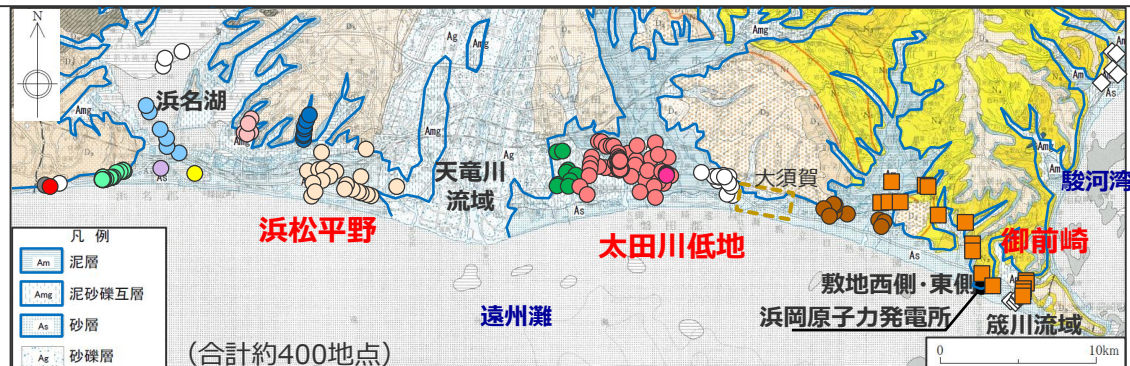
- 内閣府(2012)が確認した津波堆積物調査地点
- ◇ 内閣府(2012)が確認した地殻変動調査地点*1
- 2020年時点までに調査された津波堆積物調査地点
白以外
- 当社の津波堆積物調査地点(2013年実施)

(上図のプロットと下表の色が対応している。)

No.	箇所名	文献	調査内容 (地点数)	堆積物の 最大標高	堆積物の年代 (太字は最上位層)	No.	箇所名	文献	調査内容 (地点数)	堆積物の 最大標高	堆積物の年代 (太字は最上位層)		
12	白須賀	熊谷(1999)	トレンチ、 ボーリング(4)	4.3m	1707 , 1605(推定), 1498(推定)年の3層	80	御殿・ 二ノ宮遺跡	藤原ほか(2008)	ボーリング(12) トレンチ	1.4m	1100年頃 を含む2層		
		高田ほか(2002)	トレンチ、 ジオスライサー	4.5m	1707 , 1605年~ AD1040~1260で8層			81	太田川低地	産総研(宍倉ほか(2012)、 Fujiwara et al. (2020)、藤原・澤井 (2014)、藤原ほか(2012、2015)、)	トレンチ、 ボーリング等(65)	1.2m	1498 , 1096, 887, 684(推定) 年の4層
		内閣府(2012)(小松原ほか(2006,2009)、 Komatsubara et al. (2008))	ジオスライサー(12)	3.3m	1854 , 1707, 1605, 1498, 1361(推定)年 の5層					廣内ほか(2014)	ハンドコアラー、 ジオスライサー(5)	-0.7m	(年代データなし)
76	新居	Fujiwara et al. (2013)	ボーリング等(14)	0.8m	18~19世紀 , 890~1000 年以降の2層	14	横須賀湊跡	内閣府(2012) (藤原ほか(2007,2009)、藤原(2008))	ジオスライサー、 ハンドコアラー(80)	1.3m	1707 (推定), 1498(推定)年 の2層		
		熊谷(1999)	トレンチ	1.8m	1707年 の1層			82	大須賀	内田(2002)	ボーリング(複数)	歴史記録を超える イベントは確認 されないといわれる	-
77	浜名湖 湖口付近	西仲ほか(1996)	掘削	2.0m	1854or1707年 (推定)の1 層	83	菊川周辺			松多ほか(2016)	ボーリング(18)	津波堆積物 報告なし	-

都司ほか(1998)	ピストンコアリング (6)	湖底	1096年(推定)を含む 複数層			当社調査(2013年実施)	ボーリング(6)	1.3参照	-		
13	浜名湖 湖底北側	内閣府(2012)(岡村ほか(2000,2009))	ピストンコアリング (3以上)	湖底	1707 , 1498年の2層	84	新野川周辺	当社調査(2013年実施)	ボーリング(4)	1.3参照	-		
78	六間川低地	藤原ほか(2013)、藤原(2013)、 Sato(2013)	ボーリング(32)	-0.2m	約3300~3400年前 の1層			85	敷地周辺	当社調査(2013年実施)	ボーリング(19)	1.3参照	-
79	浜松平野	佐藤ほか(2016)	ボーリング(7)	津波は到達して いないとされる	-	15	筈川周辺			当社調査(2013年実施)	ボーリング(5)	1.3参照	-
		産総研(藤原・佐藤(2012)、藤原(2013)、 藤原・澤井(2014))	ジオスライサー(16)、 ボーリング(56)	2.0m	9世紀頃 ~3900年前頃で複 数層			内閣府(2012)(Fujiwara et al. (2010))	ボーリング(7)	津波堆積物 報告なし*1	-

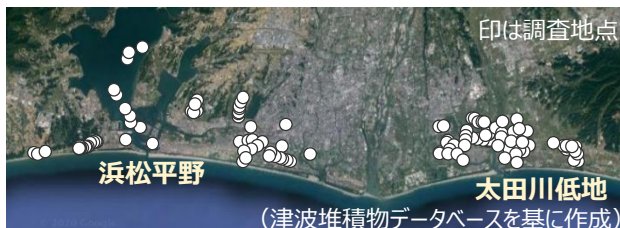
遠州灘沿岸域の津波堆積物調査地点

- 南海トラフの沿岸域でも遡上範囲の調査が可能な箇所であるとされる浜松平野と太田川低地では、産総研等により津波堆積物の内陸側への広がりが重点的・継続的に調査されている。(藤原ほか(2012)、藤原(2013)、藤原ほか(2015)、Fujiwara et al. (2020)等)
- 津波堆積物調査の結果に基づき、浜松平野と太田川低地では、3~4m程度の浜堤を大きく超えて広域に分布する巨大な津波を示す津波堆積物は確認されず、津波の規模が時代によって顕著には変わらない結果が見られているとされる。(藤原(2013)、Fujiwara et al. (2020)等)

浜松平野	<ul style="list-style-type: none"> ・浜松平野では堤間湿地などで掘削調査を行った。その結果、過去約4000年間に限っては、新しい時代ほど津波堆積物の分布は海側に寄り、津波の規模が時代によって顕著には変わらない結果が見られている。 ・平野の内陸縁にある開析谷や堤間湿地では、津波堆積物と考えられる砂層はカワゴ平火山灰(約3200年前)より古い地層にのみ認められる。海側の地点では津波堆積物と考えられる砂層は9世紀ころまで認められるが、上位のものほど薄く細粒になる。 ・もし、他の津波より極端に大きな津波が起きていたならば、広い分布を持つ津波堆積物が形成されたはずだが、そのような痕跡は今のところ未確認である。
太田川低地	<ul style="list-style-type: none"> ・太田川河畔の工事現場や遺跡発掘現場からは、684年白鳳地震、887年仁和地震、1096年永長地震、1498年明応地震に対応すると考えられる津波堆積物が報告されている。 ・その結果によれば、各津波堆積物は海から陸側へと細粒化・薄層化するだけでなく、堤間湿地内では地形的低まりである河川の主流路に近いところで厚く粗粒で、そこから離れるにつれて薄く細粒になる。 ・このことから、津波は浜堤を越流したのではなく、川沿いを遡上して自然の堤防などが低いところや破堤したところから堤間湿地に溢れ、そこから低地内へ浸水したと考えられる。

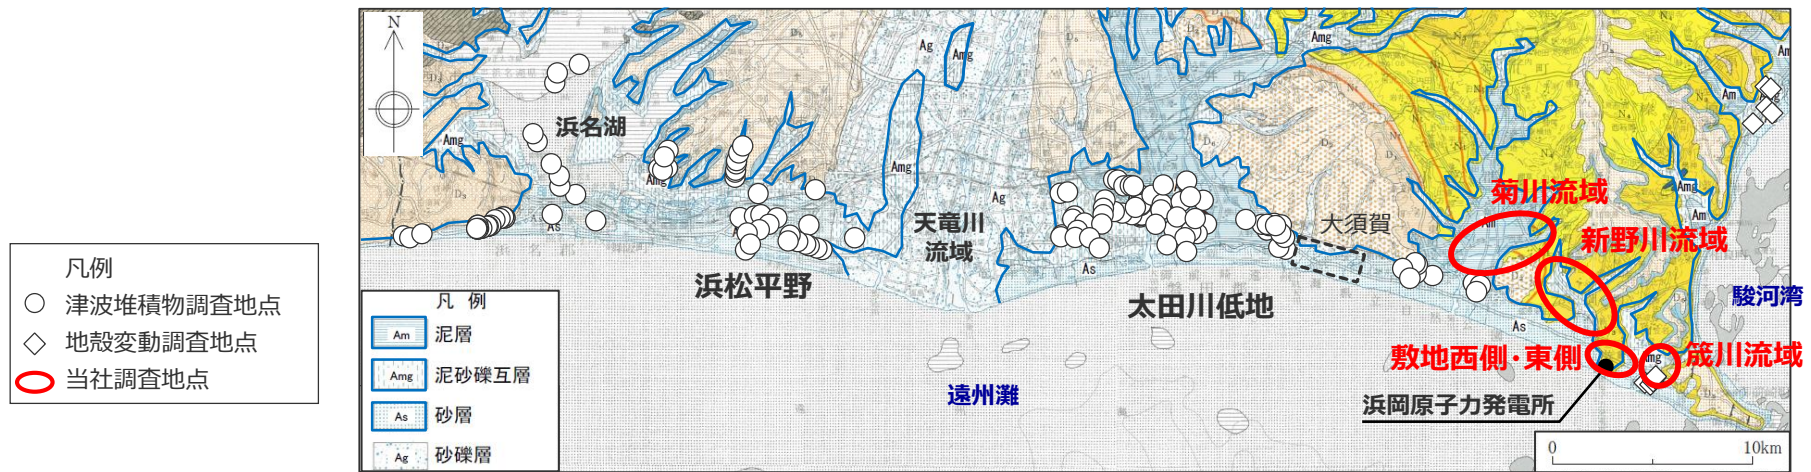
遠州灘沿岸域の津波堆積物調査地点および地質図

- 藤原(2013)では、「・津波堆積物から津波の規模（遡上距離）を推定するには、堆積物の内陸側への広がりを追跡する必要がある。・古津波の遡上距離の推定を試みた例は浜名湖東岸等があるが、小規模な谷地形に沿った調査である。・南海トラフ沿岸の低地は一般に規模が小さい上に農耕や市街地化などのため調査適地が少ないが、浜松平野と太田川低地は平野部での遡上距離の調査が可能な稀な例である。」として浜松平野と太田川低地で重点的に調査を進めているとされる。
- そこで、津波堆積物に関する現地調査の調査箇所は、遠州灘沿岸域の海岸低地のうち、規模は小さいものの他機関による津波堆積物調査が実施されておらず敷地に近い菊川、新野川、箴川流域を選定した。また、敷地の既存ボーリングにおいて泥層が確認されていた敷地東側・西側についても選定した。なお、地質図・地形図等に基づき、津波堆積物認定の障害となる河川の影響が及ぶ範囲（侵食場）を除くよう留意した。

(土(2001)を基に作成)

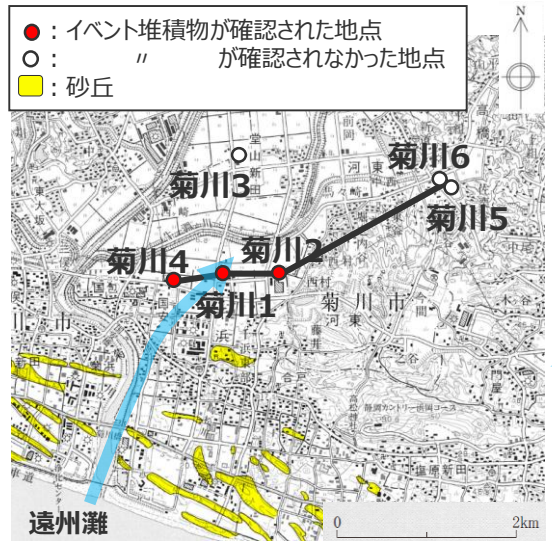
ボーリング調査地点

国土地理院 (5万分の1地形図「御前崎」[掛川]) に加筆

【調査結果】
 ・ イベント堆積物は、菊川4, 1, 2の現標高約1～4mにかけて分布。最上部の堆積物は人工改変等の影響により一部欠損。
 ・ 放射性炭素年代測定(¹⁴C)より、最上部のイベント堆積物は約2千年前以降の堆積物、これより下位のイベント堆積物は約3千年前以前の堆積物であると推定。
 ・ 杉山ほか(1988)によると、調査地点に近い菊川低地：大東町西ヶ崎の海成層上限高度は、現標高で3.5～4mとされる。

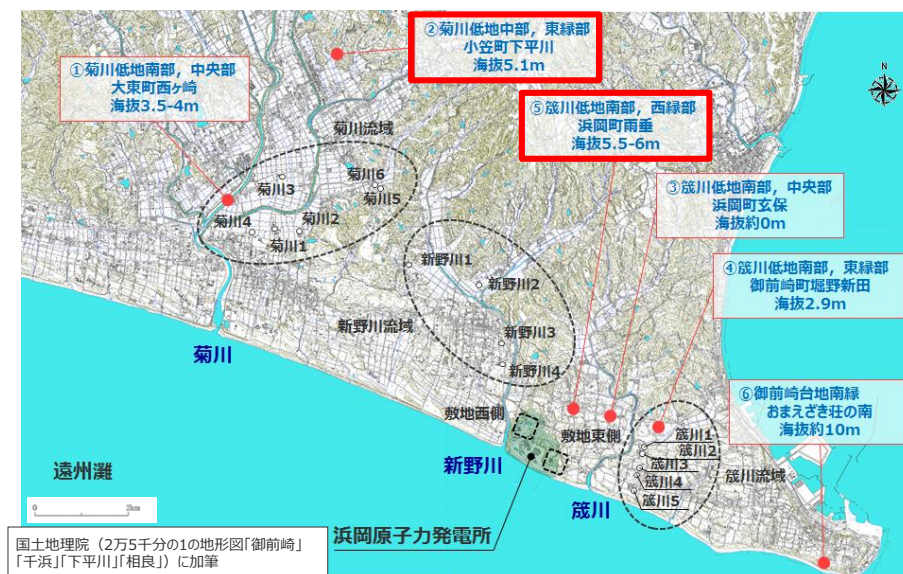
御前崎周辺における低地縁辺部及び上流部の海成層上限高度

菊川低地
海拔5.1m

箴川低地
海拔5.5~6m

(杉山ほか(1988)を基に作成)

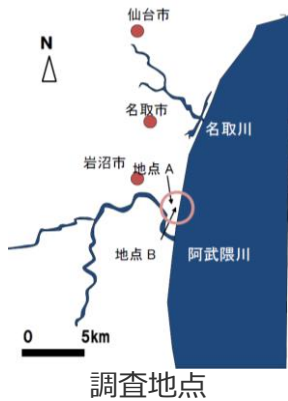
分析結果

地点		A地点		B地点		
区分		マッドレイフ部分	下の砂層(5cm下)	マッドレイフ部分	下の砂層(5cm下)	
試料No		A-1	A-3	B-1	B-2	
CNS分析	TC(%)	全炭素量(%)	1.14	-	1.19	-
	TOC(%)	有機炭素量(%)	0.41	-	0.39	-
	TIC(%)	無機炭素量(%)	0.73	-	0.8	-
	TN(%)	全窒素量(%)	0.04	-	0.04	-
	TS(%)	全硫黄量(%)	0.12	-	0.09	-
		TOC/TS	3.4		4.3	
		TOC/TN	10.3		9.8

- CNS分析は、東北沖地震等の津波堆積物調査において、イベント堆積物の供給源の判別のために用いられている分析手法である。(木村ほか(2011)、宮本・玉井(2014)等)
- 木村ほか(2011)は、仙台海岸部において現地調査を行い東北沖地震による津波により形成されたと考えられるマッドレイフに対しCNS分析等を行い、その分析の結果、全有機炭素/全硫黄比 (TOC/TS) がBerner and Raiswell(1984)による海成層の分布範囲の領域に入っていることを確認している。
- 宮本・玉井(2014)は、ボーリング調査試料から抽出した異質層 (津波、高潮、洪水等のイベント堆積物の可能性がある層) のCNS分析を実施し、得られたデータをBerner and Raiswell(1984)等に基づく亀井ほか(2002)の堆積環境の判別基準と比較することにより、異質層の供給源を検討している。
