中部電力

浜岡原子力発電所
基準津波の策定のうち
歴史記録及び津波堆積物に関する調査について
(補足説明資料)

2022年6月10日

津波堆積物に関する現地調査のボーリングコア

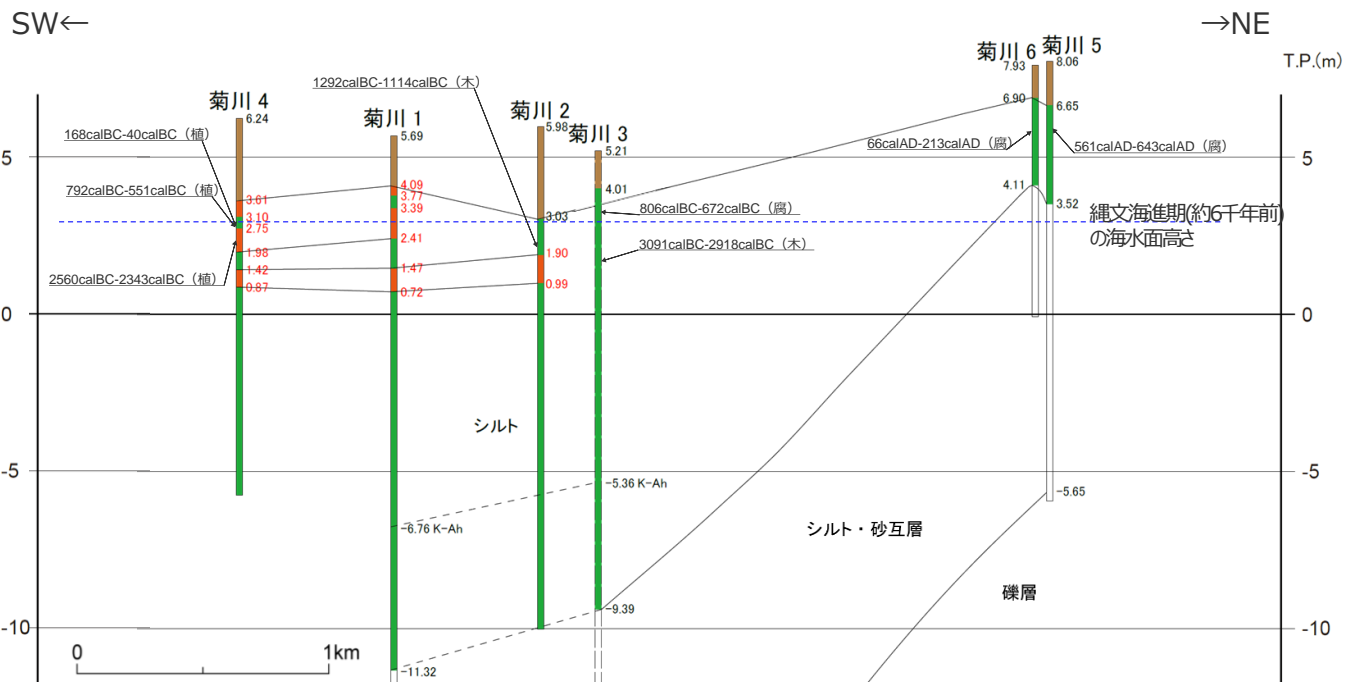
地質断面図

(断面図は、津波が浸入したと考えられる旧河口に近い南西側から北東側へ向かってボーリング柱状図を並べて作成)

- ・地層境界の標高を黒字、イベント堆積物の標高を赤字で示す。
- ・図中に示す年代測定結果は、¹⁴C年代に基づいて較正された年代値(±2σ)である。
- ・calBCは、紀元前(暦年較正済)を、calADは、西暦(暦年較正済)を表す。
- ・図中に年代測定結果とともに測定に用いた試料を記号で示す。記号の凡例は以下の通り。

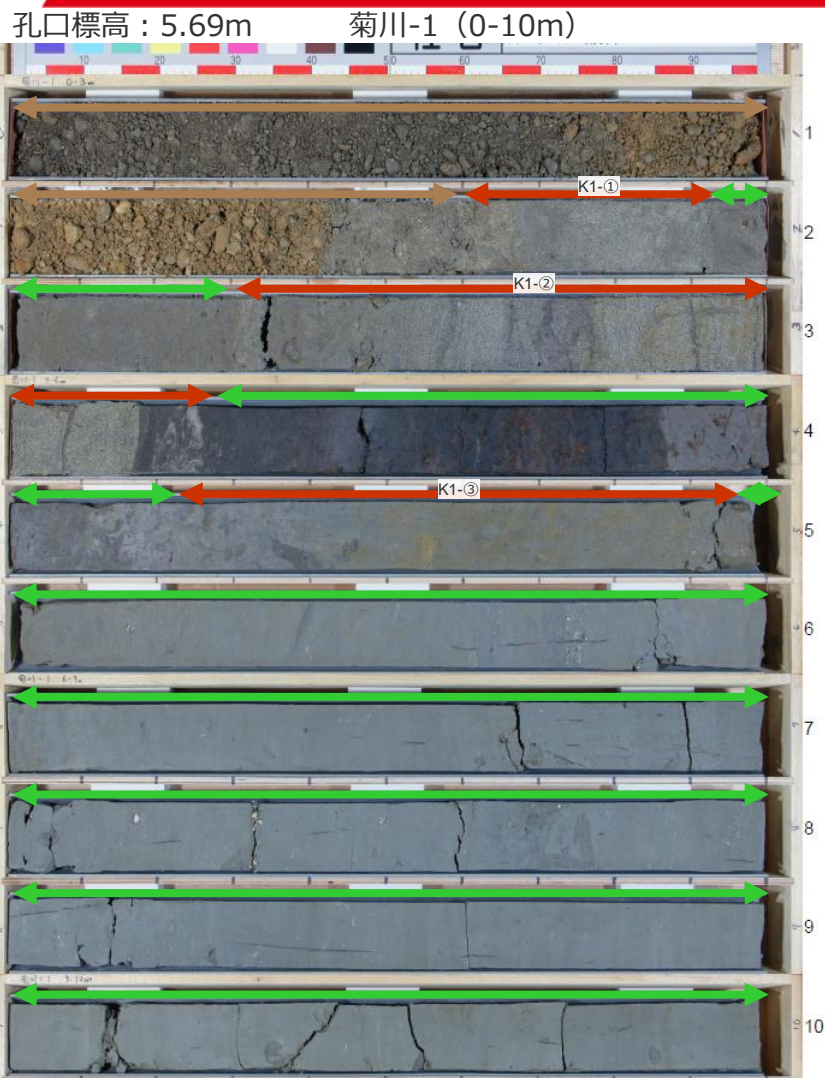
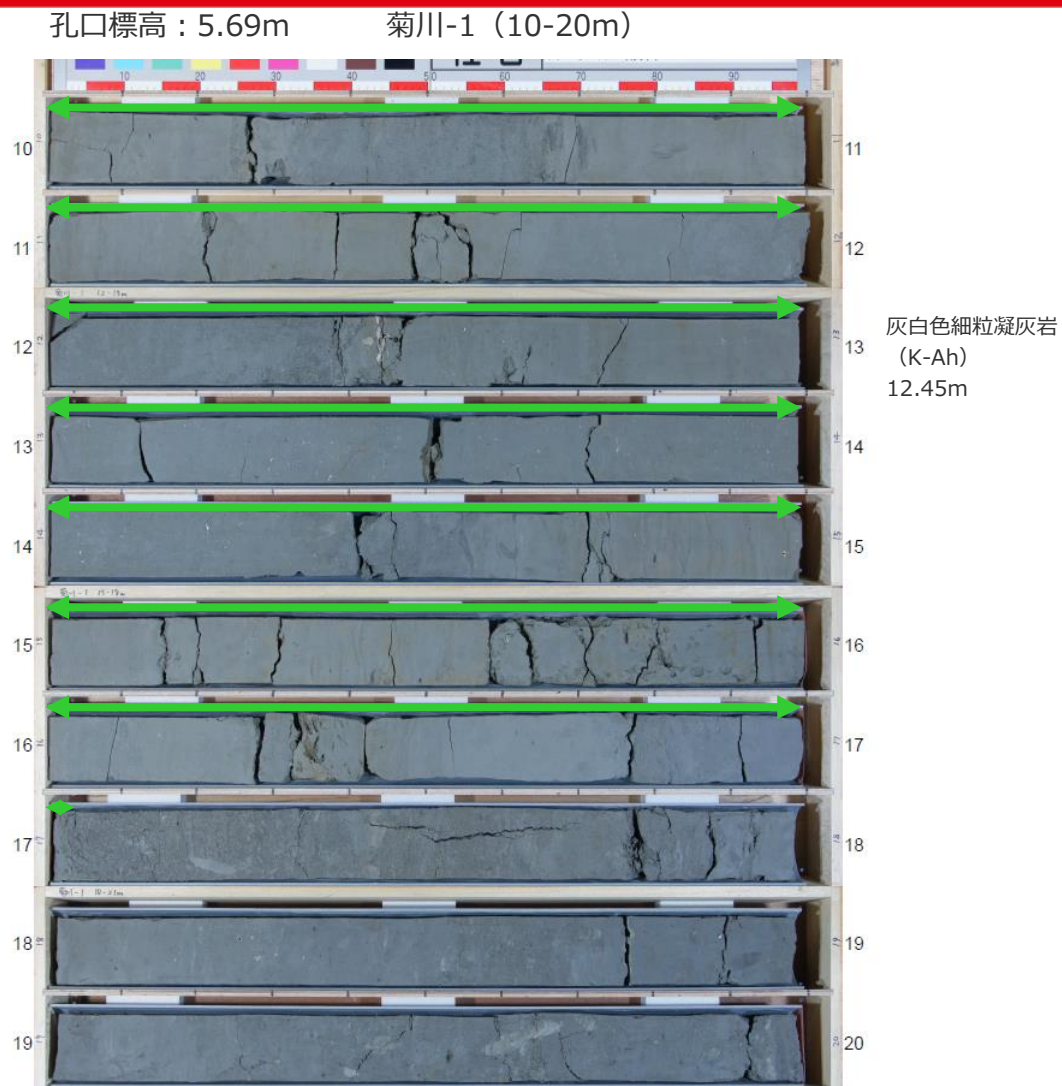
菊川流域：菊川-1 ボーリングコア(1/2)

イベント堆積物 1 (砂)

・1.60-1.92m 中粒砂 砂と泥が混在する

イベント堆積物 2 (砂)

・2.30-2.52m 泥、砂、礫が混在 (引き波)

・2.52-3.28m 砂層中に腐植質シルトの薄層を挟む (マッドドレープ) 削り込みあり (押し波)

イベント堆積物 3 (シルト (内湾))

・4.22-4.46m 腐植質シルトを不規則に挟む 上部脱色 (引き波)

・4.46-4.97m 砂混入 腐植シルトの偽礫を含む

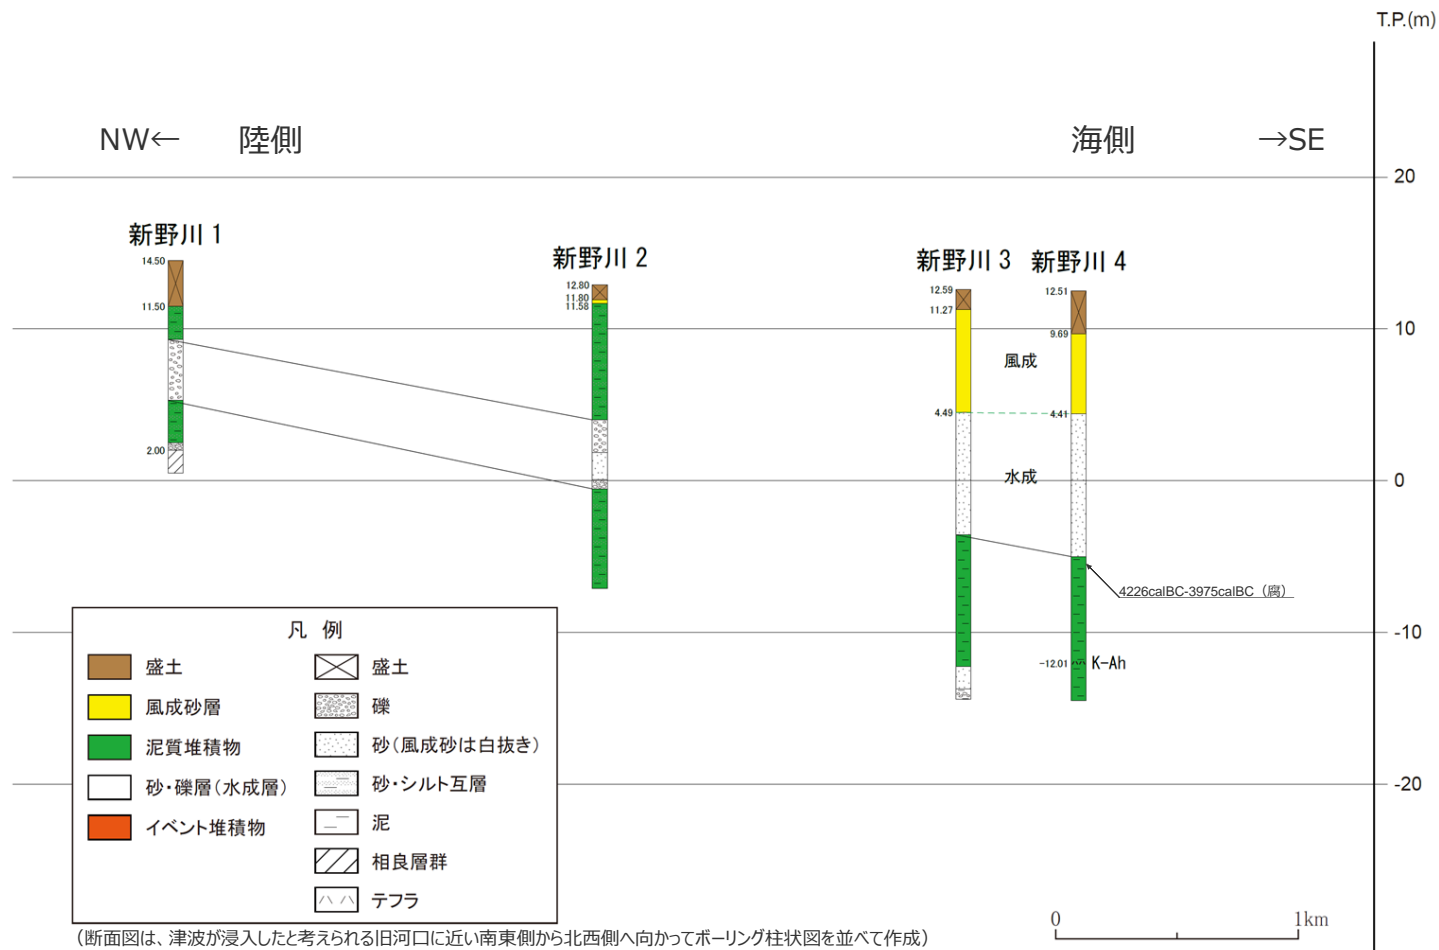
地質断面図

(断面図は、津波が浸入したと考えられる旧河口に近い南東側から北西側へ向かってボーリング柱状図を並べて作成)

- ・地層境界の標高を黒字で示す。
- ・図中に示す年代測定結果は、¹⁴C年代に基づいて較正された年代値(±2σ)である。
- ・calBCは、紀元前(暦年較正済)を、calADは、西暦(暦年較正済)を表す。
- ・図中に年代測定結果とともに測定に用いた試料を記号で示す。記号の凡例は以下の通り。
- (腐) : 腐植質シルト

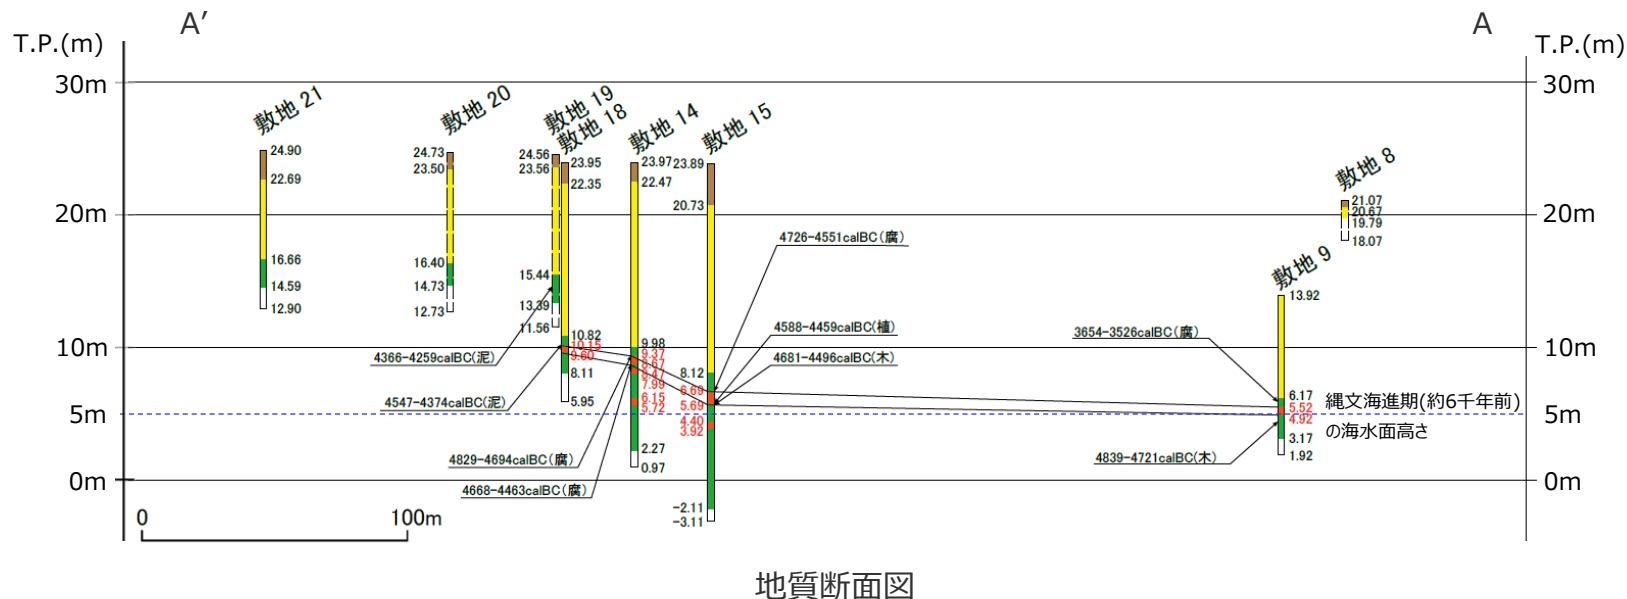
敷地西側：ボーリング調査地点および地質断面図

- ・地層境界の標高を黒字、イベント堆積物の標高を赤字で示す。
- ・図中に示す年代測定結果は、¹⁴C年代に基づいて較正された年代値(±2σ)である。
- ・calBCは、紀元前(暦年較正済)を、calADは、西暦(暦年較正済)を表す。
- ・図中に年代測定結果とともに測定に用いた試料を記号で示す。記号の凡例は以下の通り。

(腐) : 腐植質シルト (木) : 木片
(植) : 植物片 (泥) : 泥炭

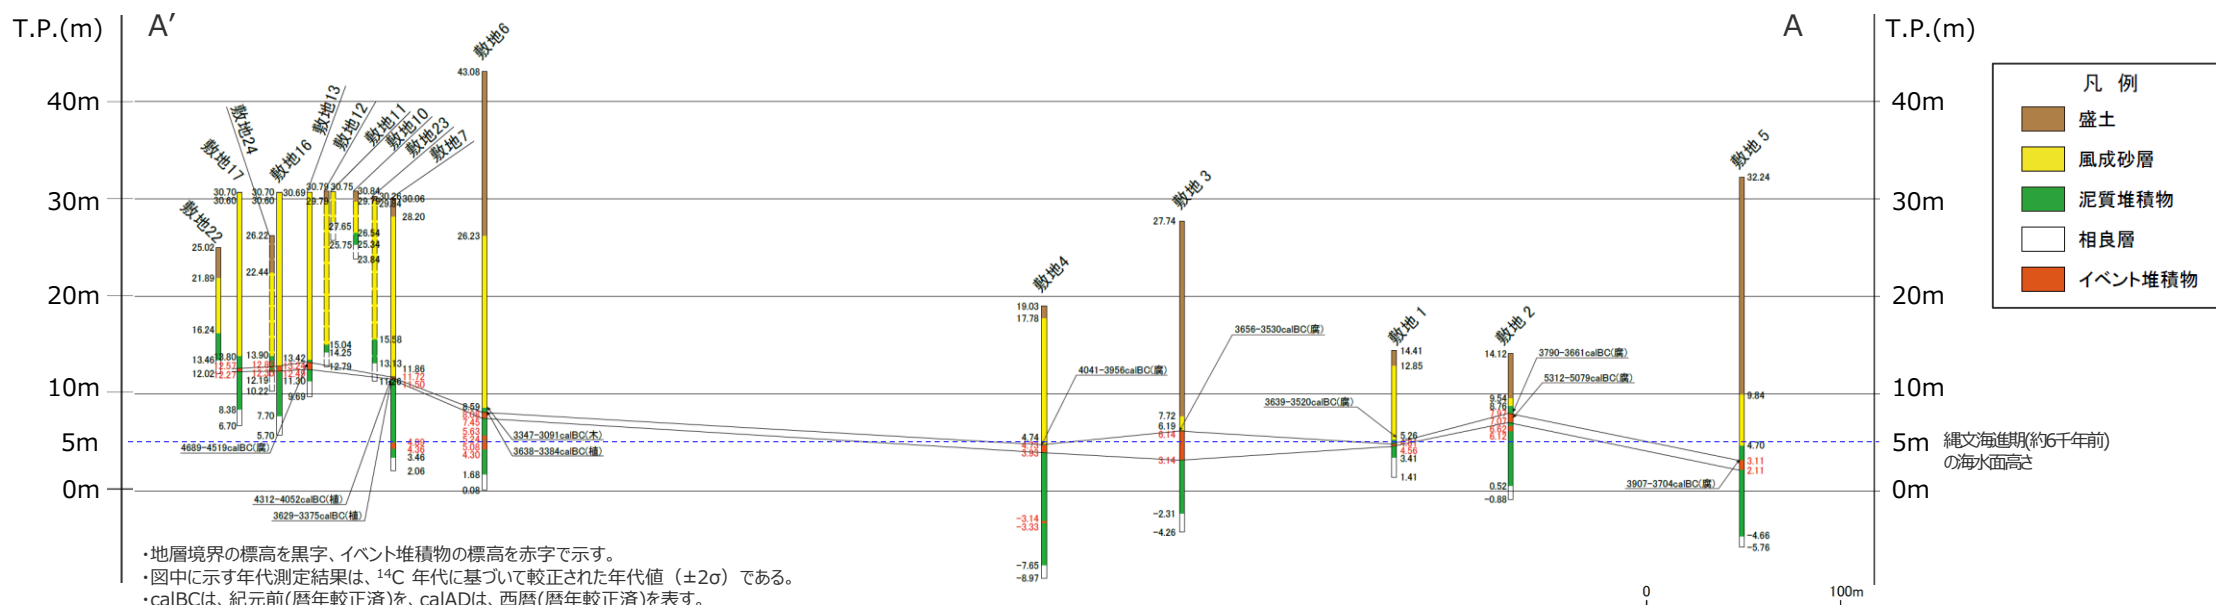
地質断面図

・地層境界の標高を黒字、イベント堆積物の標高を赤字で示す。
 ・図中に示す年代測定結果は、¹⁴C年代に基づいて較正された年代値(±2σ)である。
 ・calBCは、紀元前(暦年較正済)を、calADは、西暦(暦年較正済)を表す。
 ・図中に年代測定結果とともに測定に用いた試料を記号で示す。記号の凡例は以下の通り。
 (腐) : 腐植質シルト (木) : 木片 (植) : 植物片

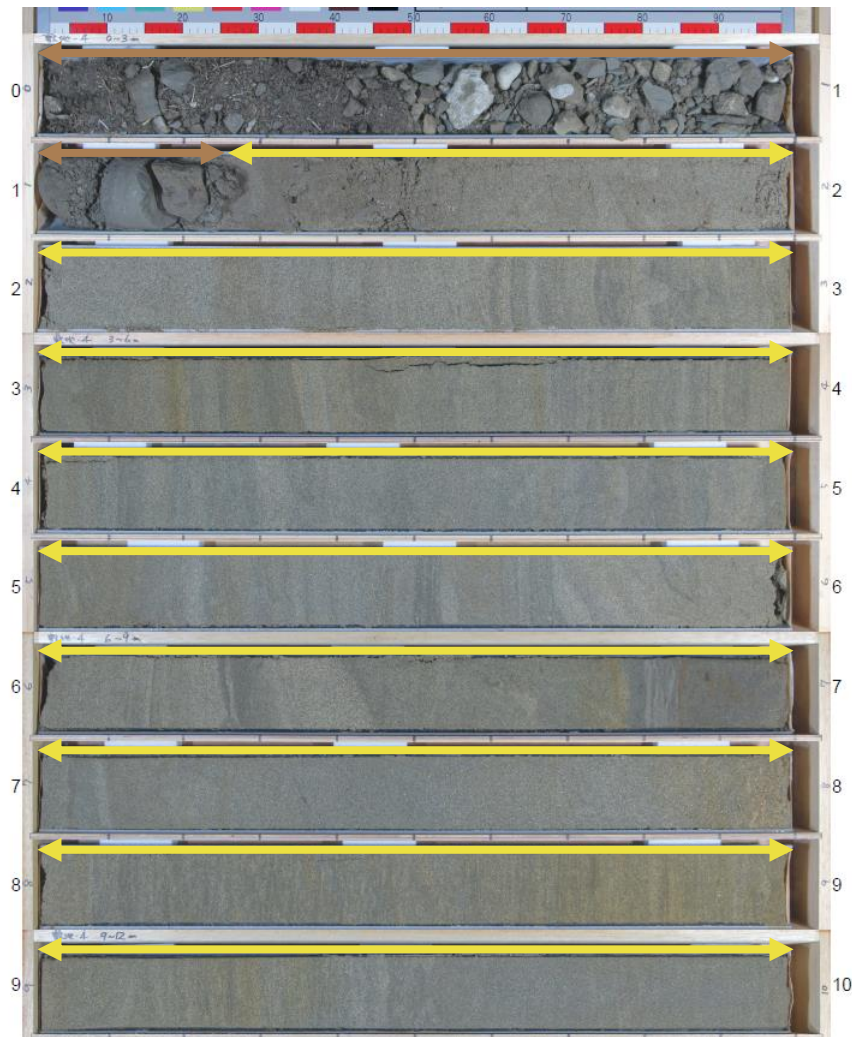
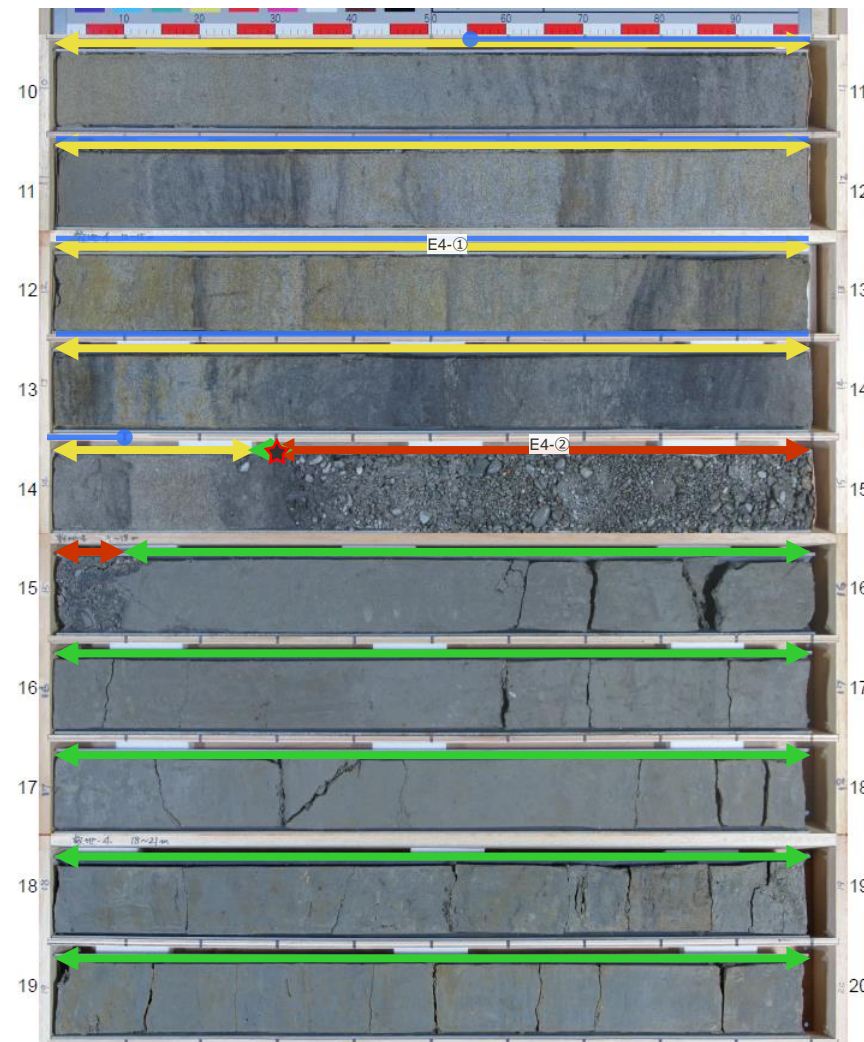
敷地東側：敷地-4 ボーリングコア（1 / 2）

イベント堆積物 1 (礫)

- ・14.30-14.42m 礫混じり腐植質シルト (引き波)
- ・14.42-14.70m 礫 (混濁) シルト質 礫は海成礫
- ・14.70-15.10m 礫 下部はシルト質 (押し波) 礫は海成礫 削り込み明瞭

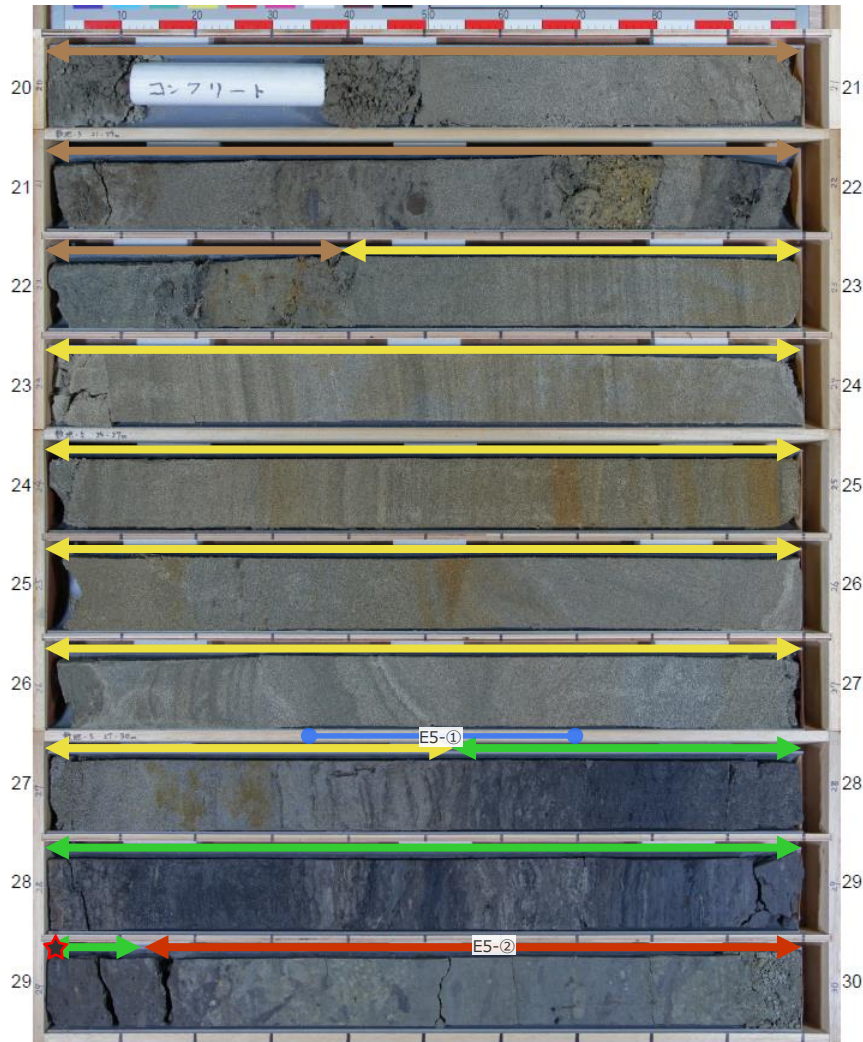
敷地東側：敷地-5 ボーリングコア（2/2）

イベント堆積物 1（含礫シルト）
 ・29.13-29.48m 泥、腐植層の偽礫や泥岩礫を多く含む（引き波）
 ・29.48-29.92m 腐植質シルトの偽礫を含む（混濁）
 ・29.92-30.13m 泥岩礫と砂 下部はシルト質（押し波）
 礫径～2cm 亜角～亜円

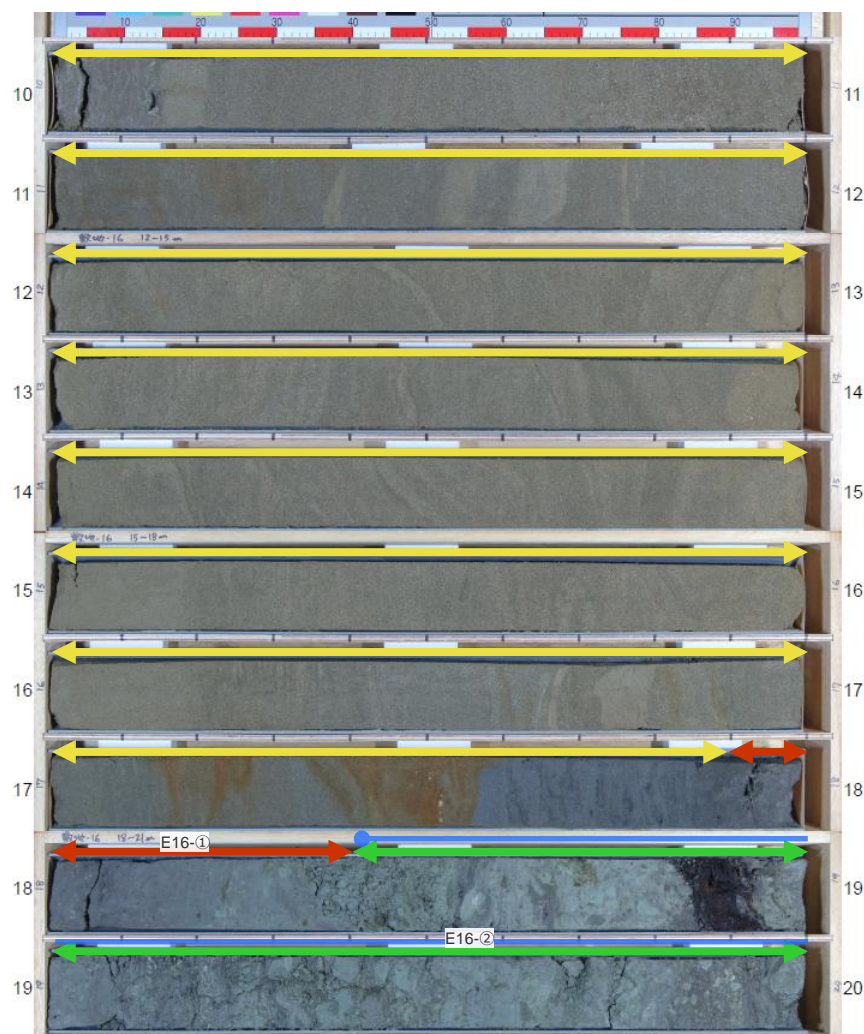
敷地東側：敷地-16 ボーリングコア（1 / 2）

イベント堆積物 1 (シルト)

- ・17.90-18.07m 腐植質シルト 砂混入 (引き波)
- ・18.07-18.30m 泥、腐植質シルトの偽礫を含む (混濁)
- ・18.30-18.40m 削り込み明瞭 砂の薄層を挟む (押し波)

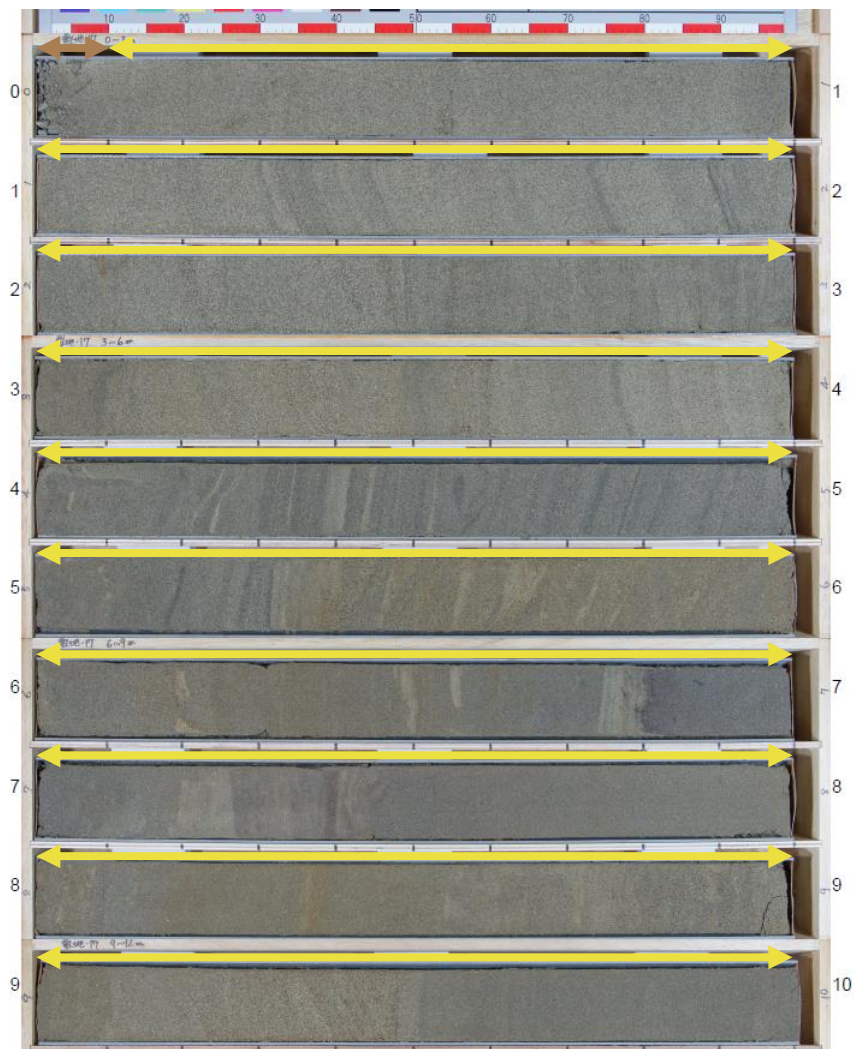
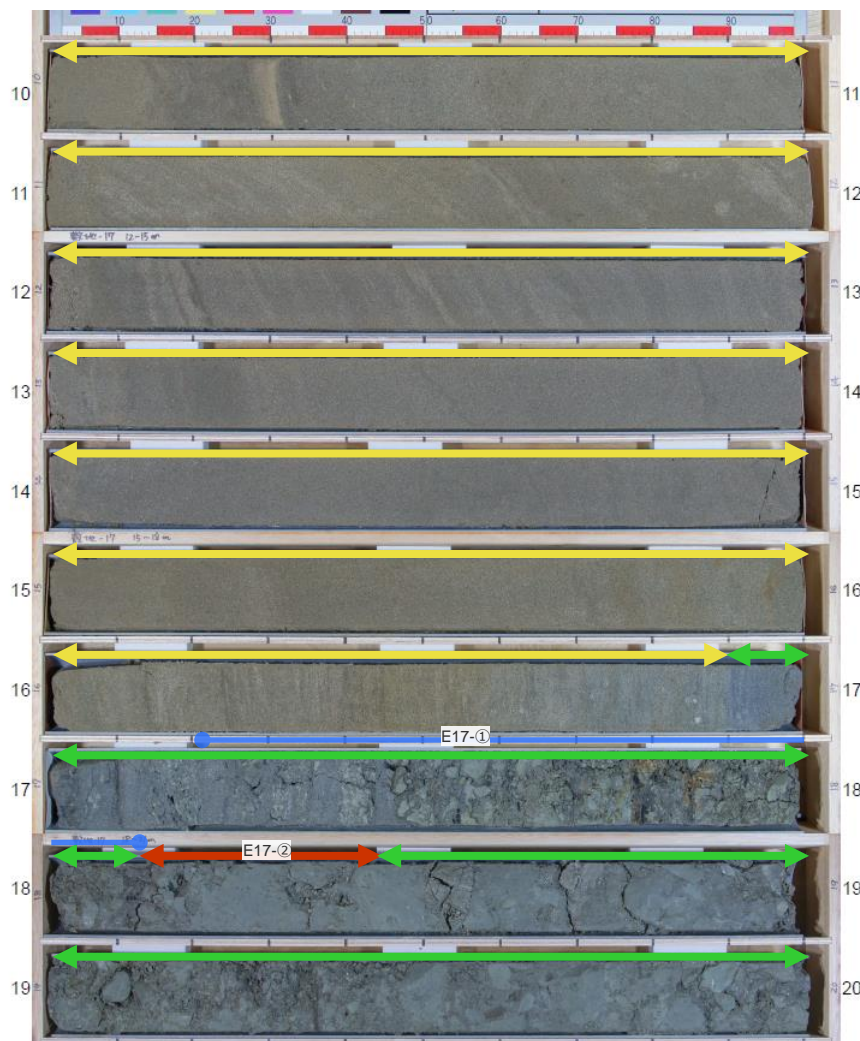
敷地東側：敷地-17 ボーリングコア（1／2）

イベント堆積物 1 (シルト)

- ・18.13-18.42m 砂、泥、腐植質シルトの偽礫を含む
- ・18.42-18.43m 砂の薄層 削り込みあり

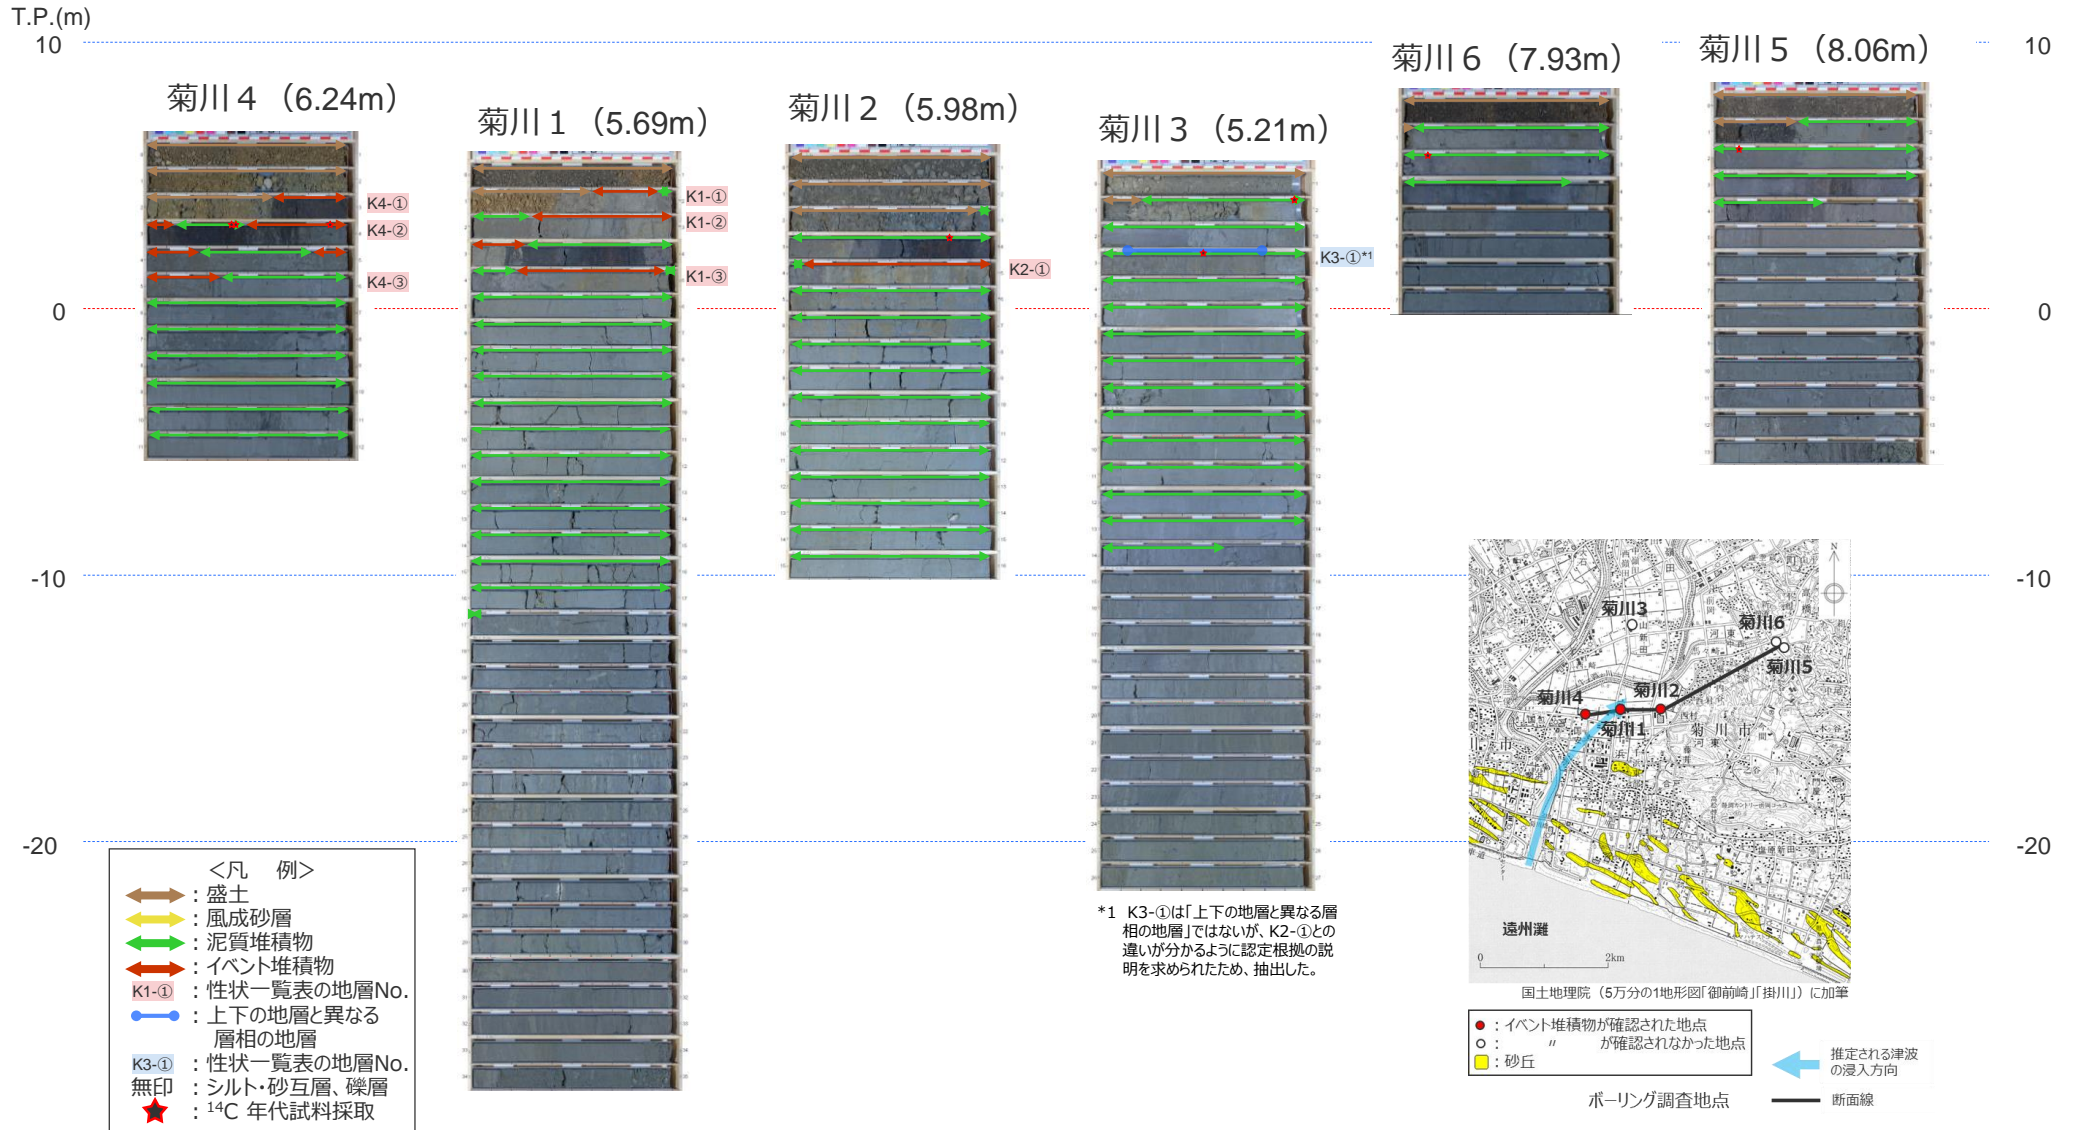
菊川流域：ボーリングコア写真

- 菊川流域の調査地点におけるボーリングコア写真を標高を揃えて表示している。
- 性状一覧表に記載した地層の位置を赤色（イベント堆積物とした地層）および青色（イベント堆積物でないとした地層）の矢印で示している。

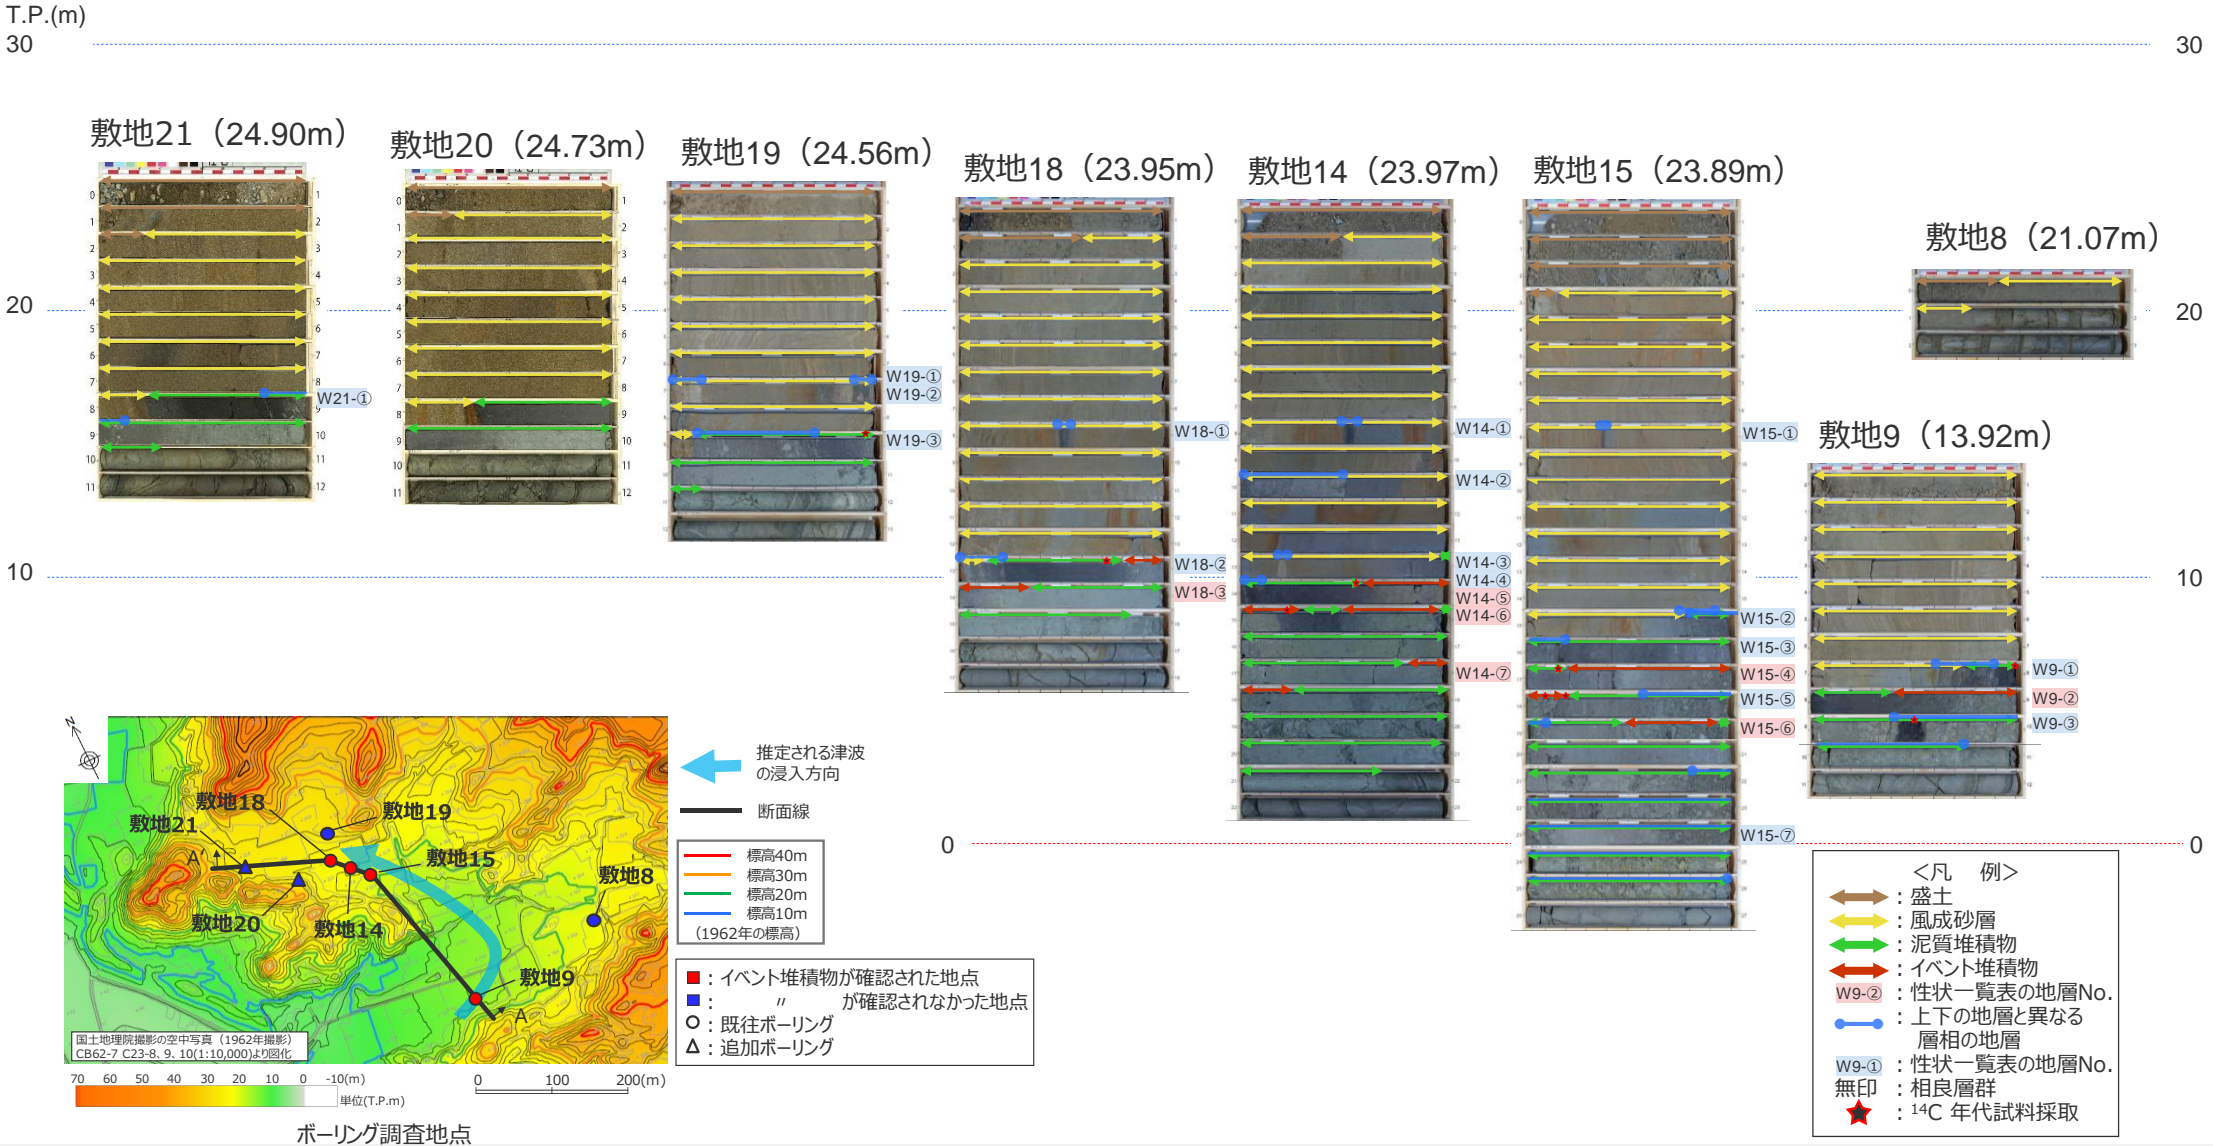
補足説明資料2 各地層のイベント堆積物の認定に係る根拠 敷地西側：ボーリングコア写真

- 敷地西側の調査地点におけるボーリングコア写真を標高を揃えて表示している。
- 性状一覧表に記載した地層の位置を赤色（イベント堆積物とした地層）および青色（イベント堆積物でないとした地層）の矢印で示している。

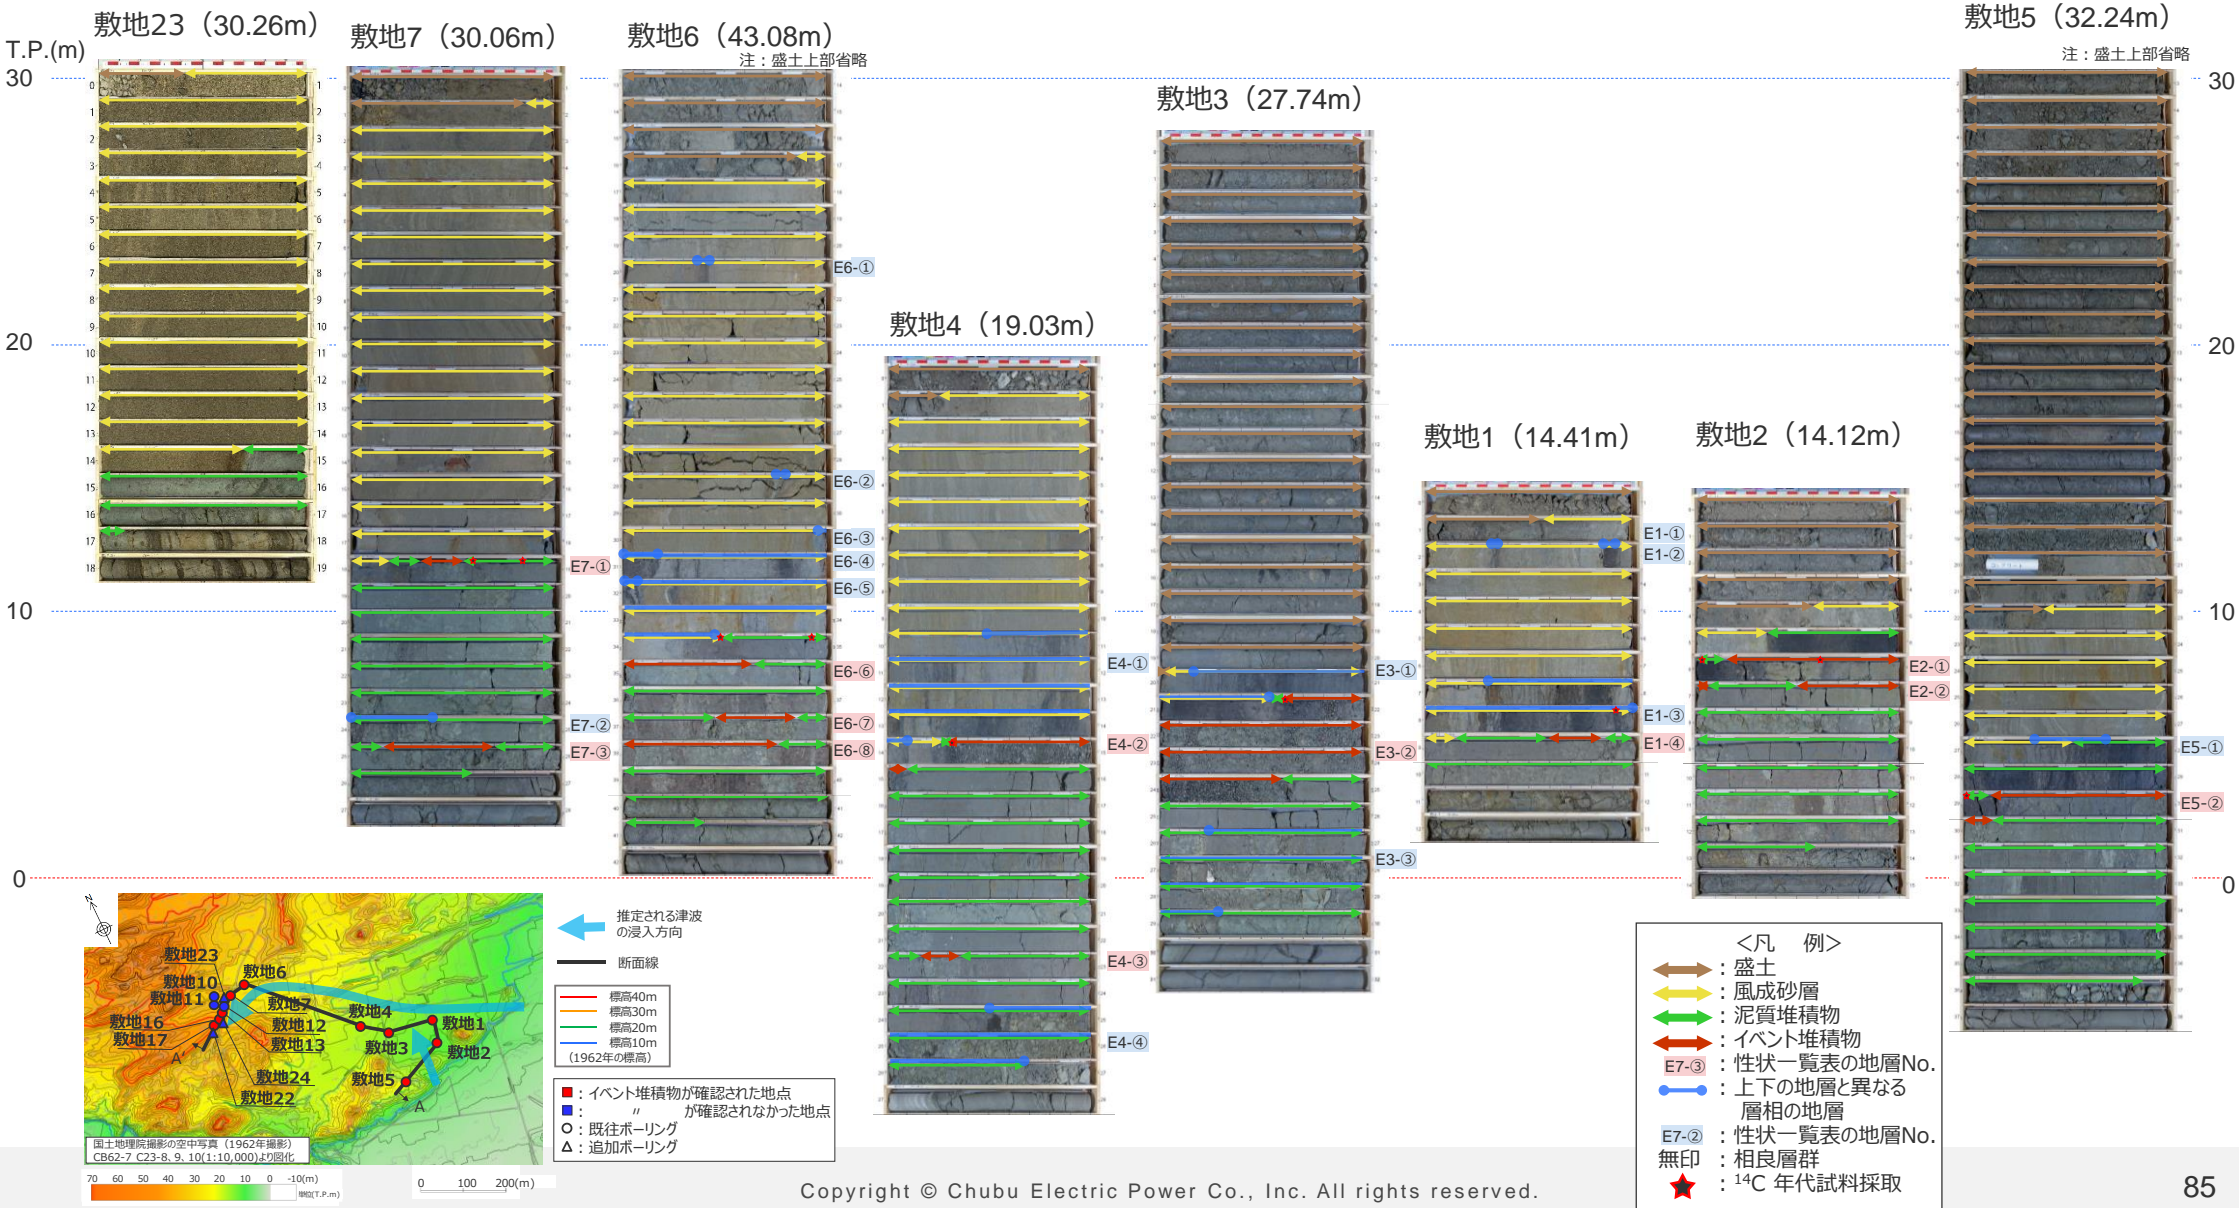
補足説明資料2 各地層のイベント堆積物の認定に係る根拠 敷地東側：ボーリングコア写真（1 / 2）

- 敷地東側の調査地点におけるボーリングコア写真を標高を揃えて表示している。
- 性状一覧表に記載した地層の位置を赤色（イベント堆積物とした地層）および青色（イベント堆積物でないとした地層）の矢印で示している。

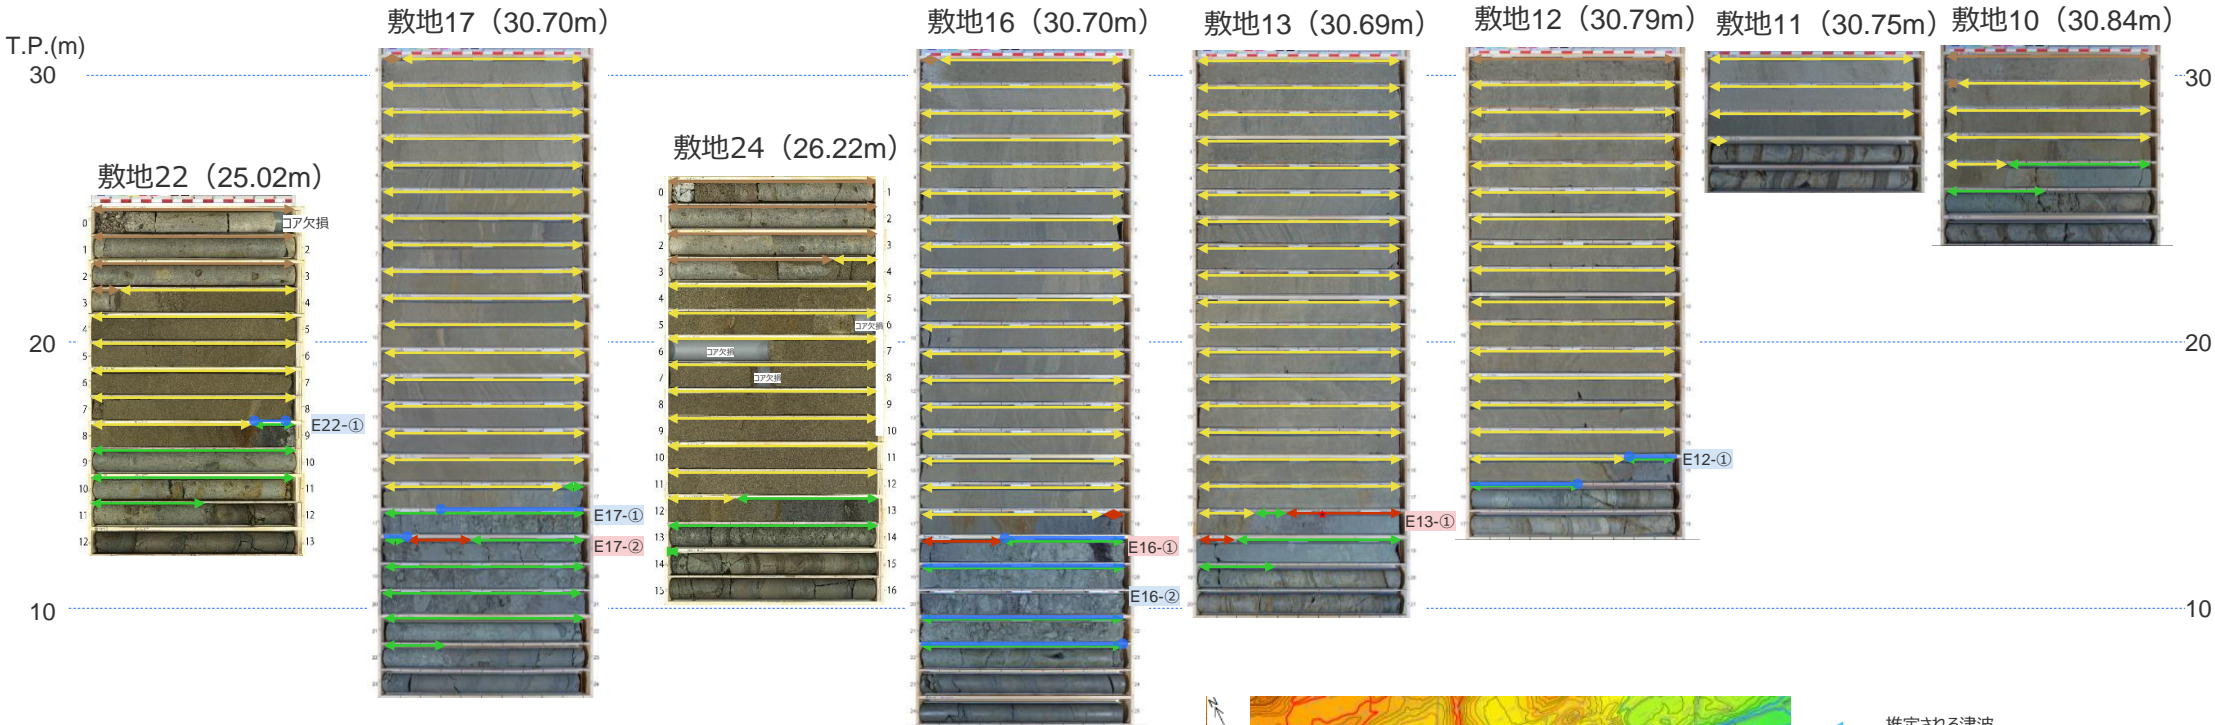
補足説明資料2 各地層のイベント堆積物の認定に係る根拠 敷地東側：ボーリングコア写真（2 / 2）

- 敷地東側の調査地点におけるボーリングコア写真を標高を揃えて表示している。
- 性状一覧表に記載した地層の位置を赤色（イベント堆積物とした地層）および青色（イベント堆積物でないとした地層）の矢印で示している。

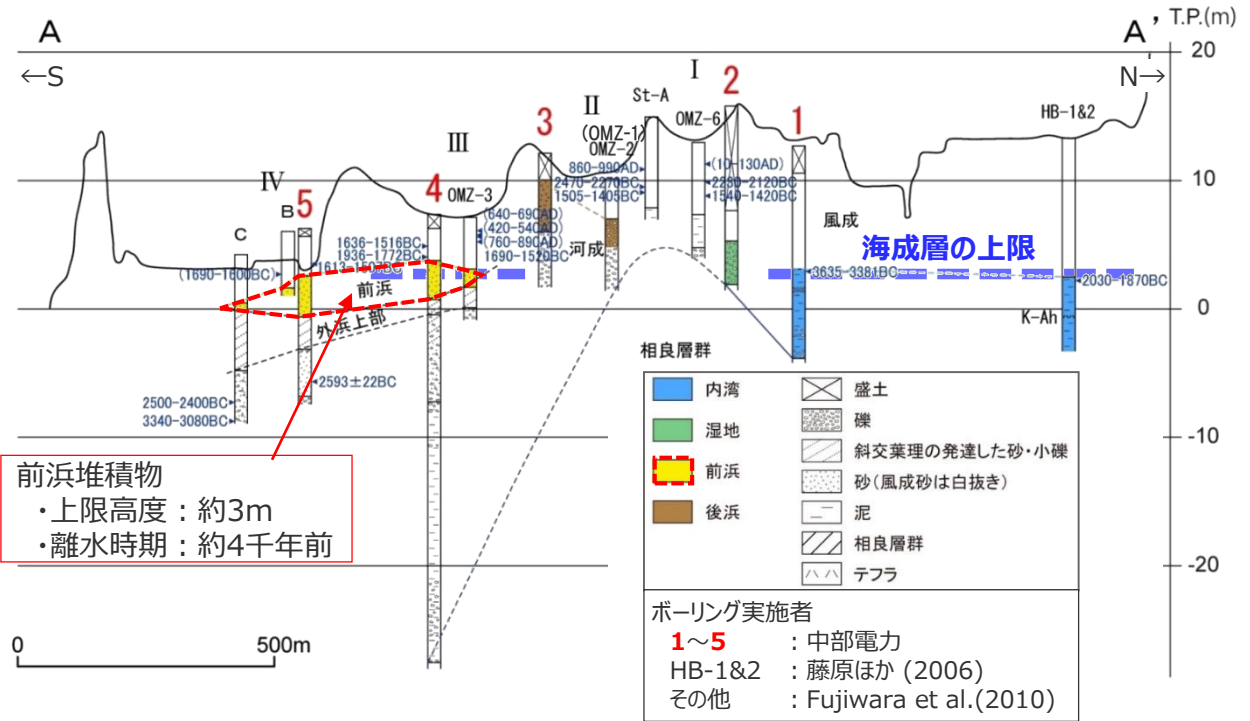
ボーリング縦断面図 (第120回資料1-1、第284回資料2-1で説明済み)

項目	値	備考
(1) 隆起速度の算出		
a 海成層の上限高度	3 (m)	ボーリング縦断面図より
b 海成層の離水時期	4 (ky)	放射性炭素年代値より
c 隆起速度	0.8 (m/ky)	= a ÷ b
(2) 6千年間の隆起量の算出		
d 検討対象年代	6 (ky)	縄文海進期
e 隆起量	4.8 (m)	= c × d
(3) 6千年前の海水準		
f 検討対象年代の海水準	+2 (m)	杉山ほか(1988)より
縄文海進期の海面高度の現標高	6.8 (m)	= e + f

前浜堆積物
 ・上限高度：約3m
 ・離水時期：約4千年前
