中部電力

浜岡原子力発電所
基準津波の策定のうち
歴史記録及び津波堆積物に関する調査について
(補足説明資料)

2022年6月10日

津波堆積物に関する現地調査のボーリングコア

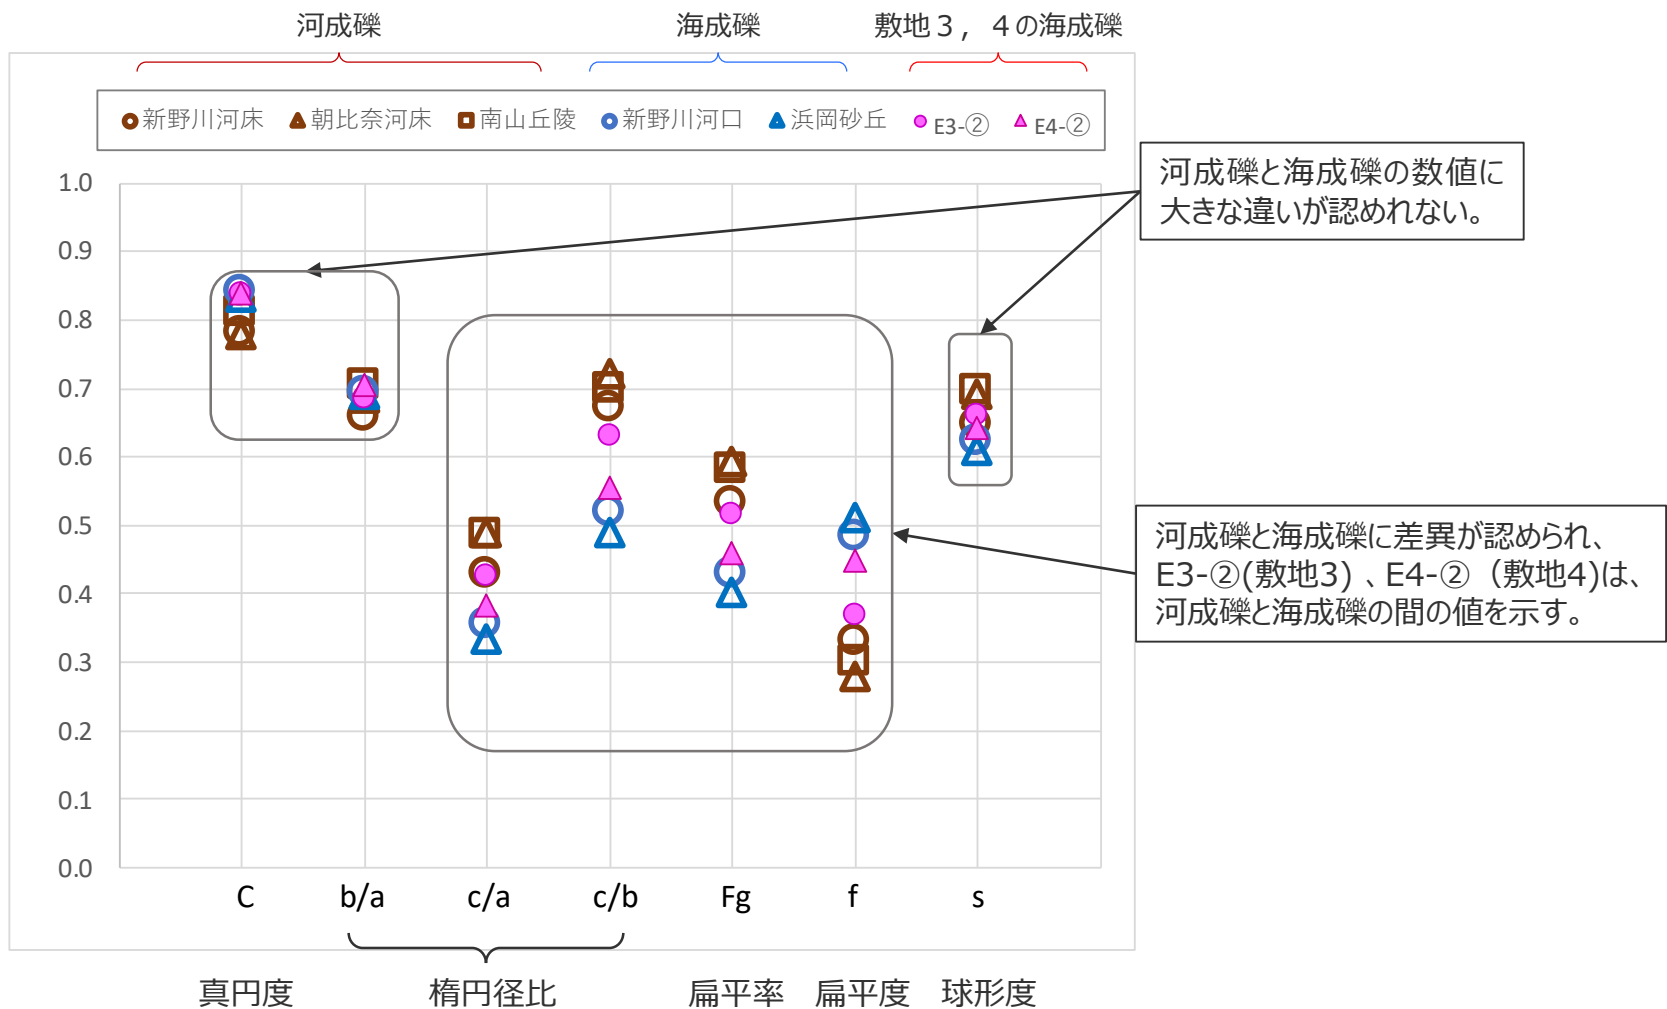
河成礫及び海成礫の形状比較結果 (2 / 2)

- 指標毎の各地点の調査結果 (前頁) を下のグラフに示す。
- 新野川 1, 2 の礫に関する検討で得られた河成礫及び海成礫の値と比較した結果、E3-② (敷地3)、E4-② (敷地4) の礫は河成礫と海成礫の間の値を示した。E3-② (敷地3) の礫が比較的河成礫に近い値を示しているが、この要因としては、これらの礫が礫浜由来の礫 (海成礫とした河口礫や海浜砂中の礫に比べスライドによる研磨が比較的少ない) である可能性が考えられる。
