中部電力

浜岡原子力発電所
基準津波の策定のうち
歴史記録及び津波堆積物に関する調査について
(コメント回答)

2022年5月31日

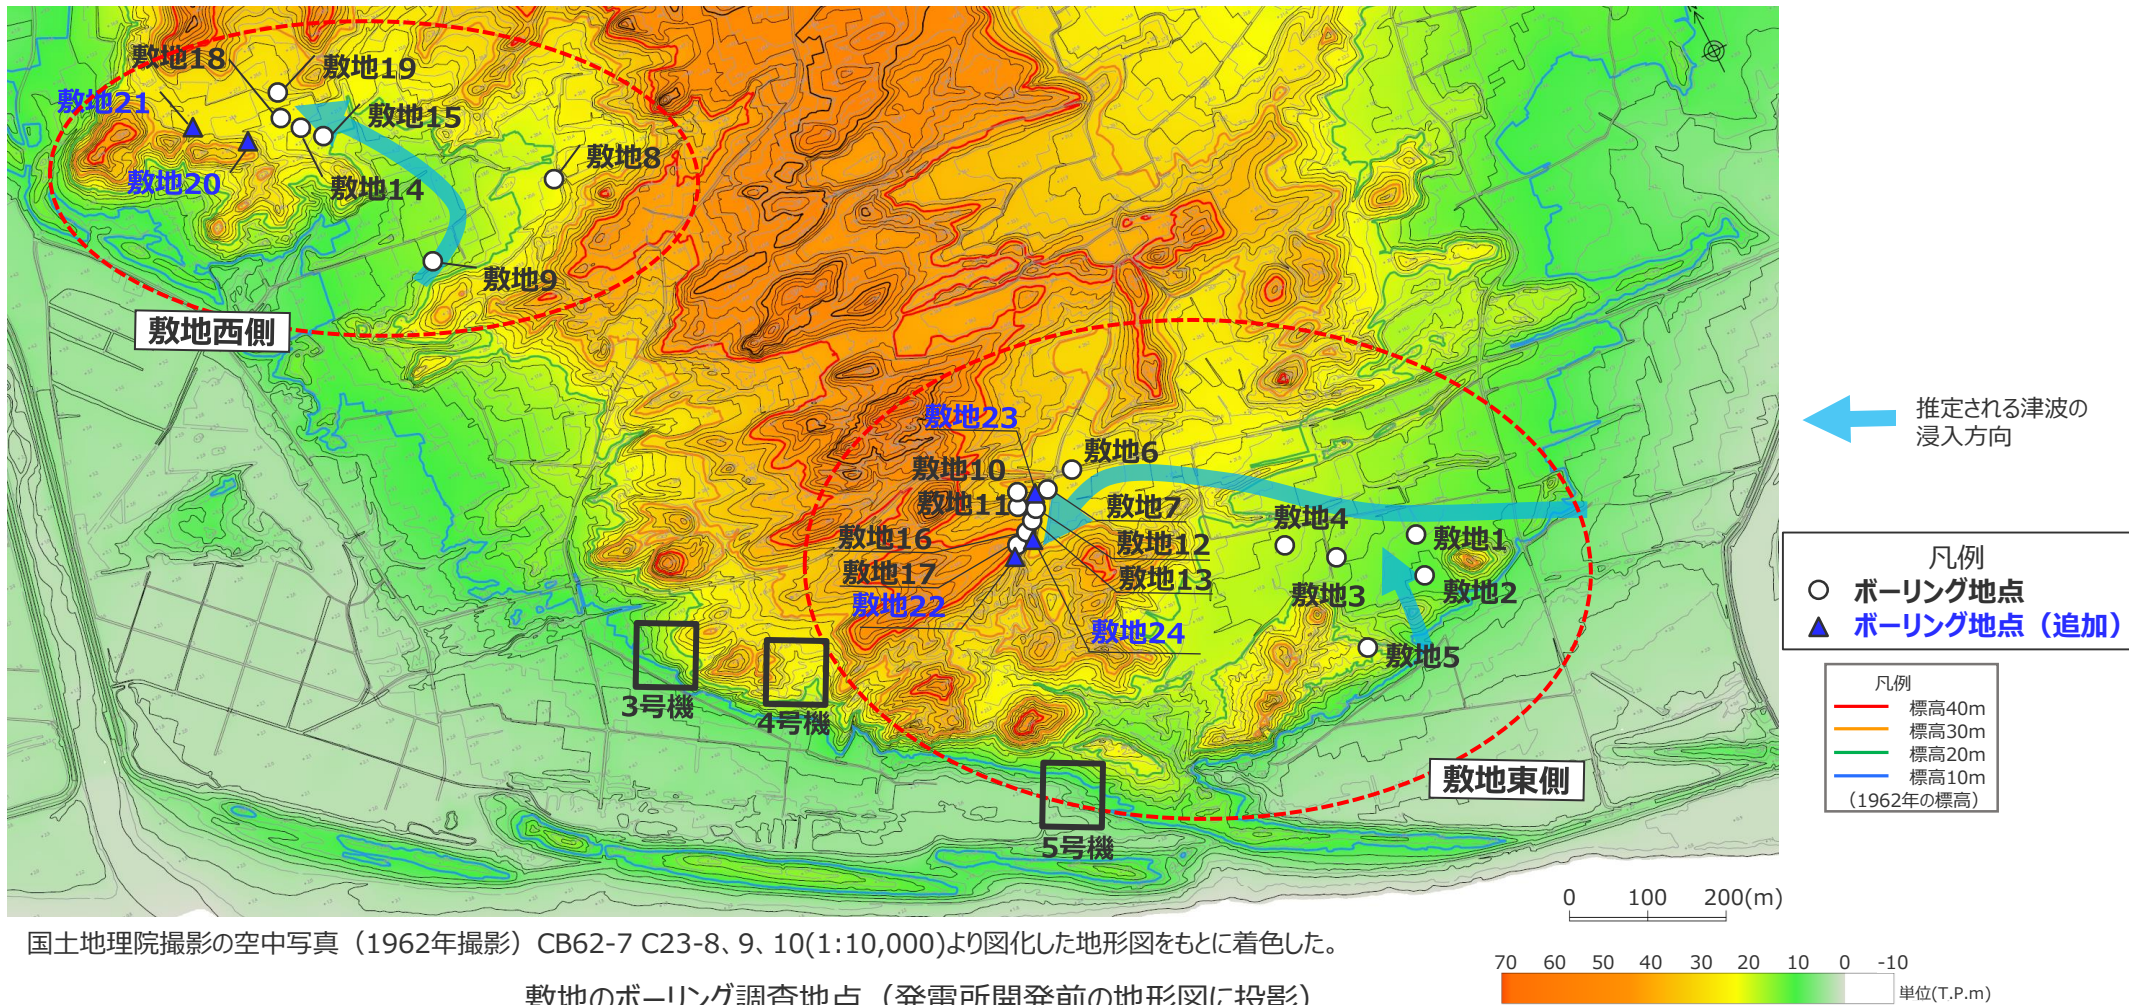
敷地のボーリング調査地点（発電所開発前の地形図に投影）

- ・ 敷地西側では、敷地18から谷沿いに標高が上がる方向に敷地21を、敷地19から谷を横断するように敷地20を追加した。
- ・ 敷地東側では、敷地17から谷沿いに標高が上がる方向に敷地22を、谷を横断するように敷地23と敷地24を追加した。

■ イベント堆積物の上流側等の分布を把握するため、敷地で確認したイベント堆積物の上流側等を実施した追加ボーリング調査地点を示す。

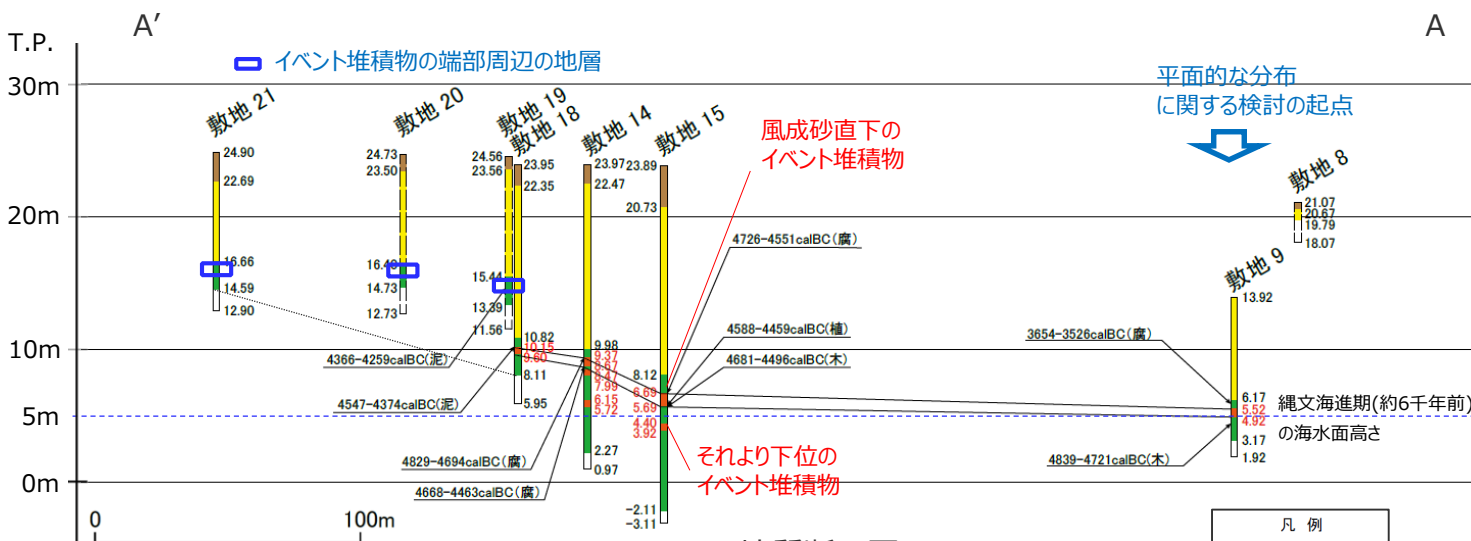
地質断面図

- 敷地西側の詳細調査の検討対象は、敷地西側で確認したイベント堆積物およびそれと関連する可能性がある地層（イベント堆積物の端部周辺）とした。特に、1.3.1章基本調査の結果より風成砂層直下のイベント堆積物が連続性を持って分布していると考えられることから、風成砂層直下のイベント堆積物およびその端部周辺の地層について重点的に分析を行った。
- また、津波は海側から浸入することから、海起源イベント堆積物を評価するための平面的な分布（海からの連続性）の起点は、谷の入口海側に位置する敷地9とした。なお、敷地9では、貝化石を含みコア観察結果から明らかに海起源と判断できるイベント堆積物を確認している。（補足説明資料2章参照）
