中部電力

浜岡原子力発電所  
基準津波の策定のうち  
歴史記録及び津波堆積物に関する調査について  
(補足説明資料)

2022年5月31日

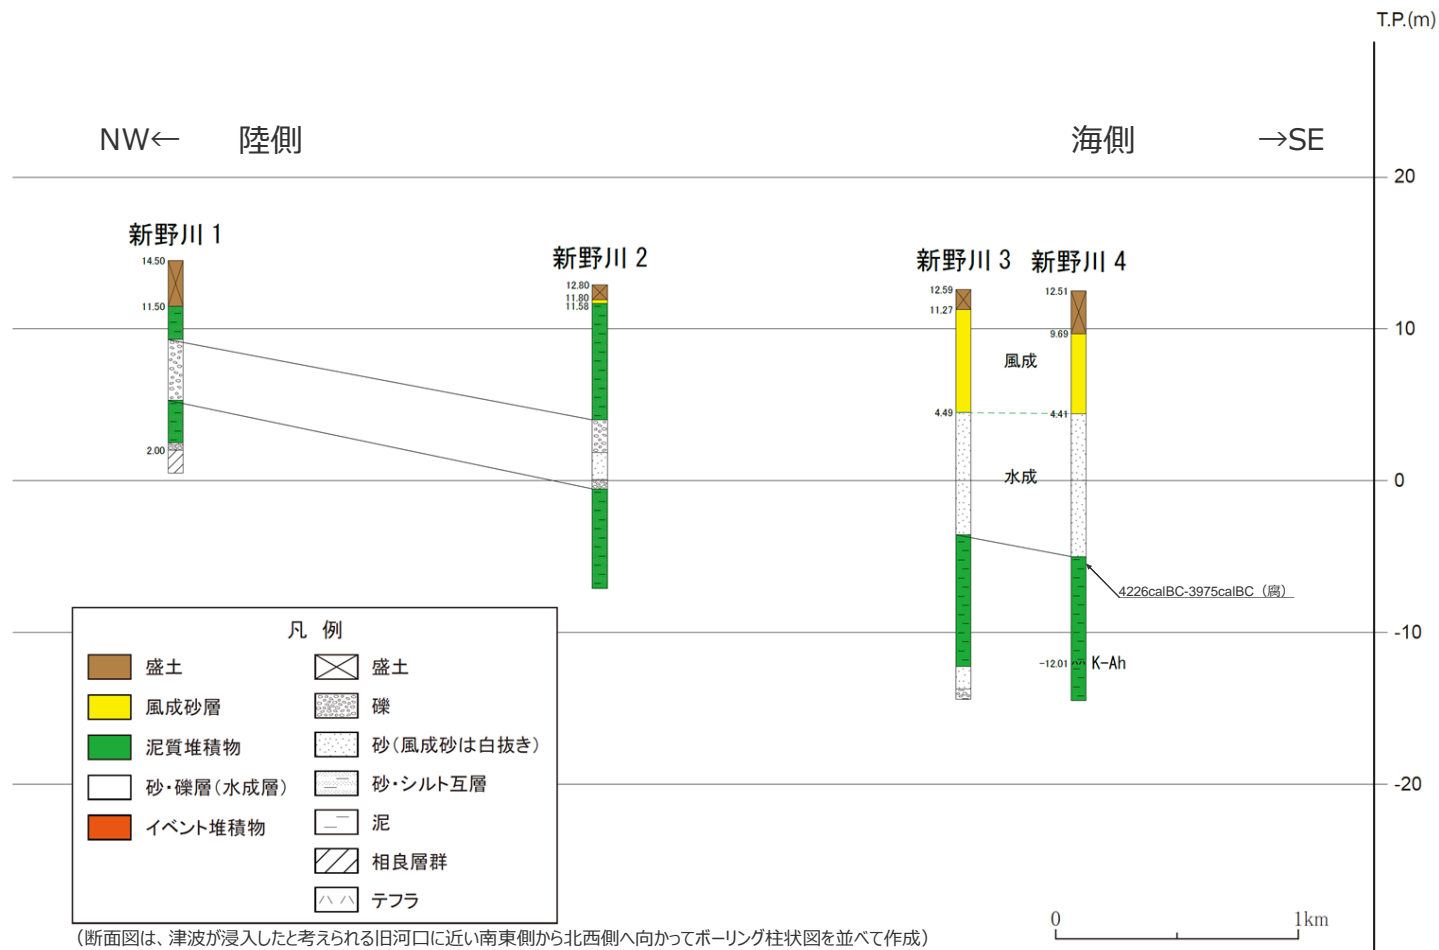
地質断面図

(断面図は、津波が浸入したと考えられる旧河口に近い南東側から北西側へ向かってボーリング柱状図を並べて作成)

- ・地層境界の標高を黒字で示す。
- ・図中に示す年代測定結果は、<sup>14</sup>C年代に基づいて較正された年代値である。
- ・calBCは、紀元前(暦年較正済)を、calADは、西暦(暦年較正済)を表す。
- ・図中に年代測定結果とともに測定に用いた試料を記号で示す。記号の凡例は以下の通り。
- (腐) : 腐植質シルト

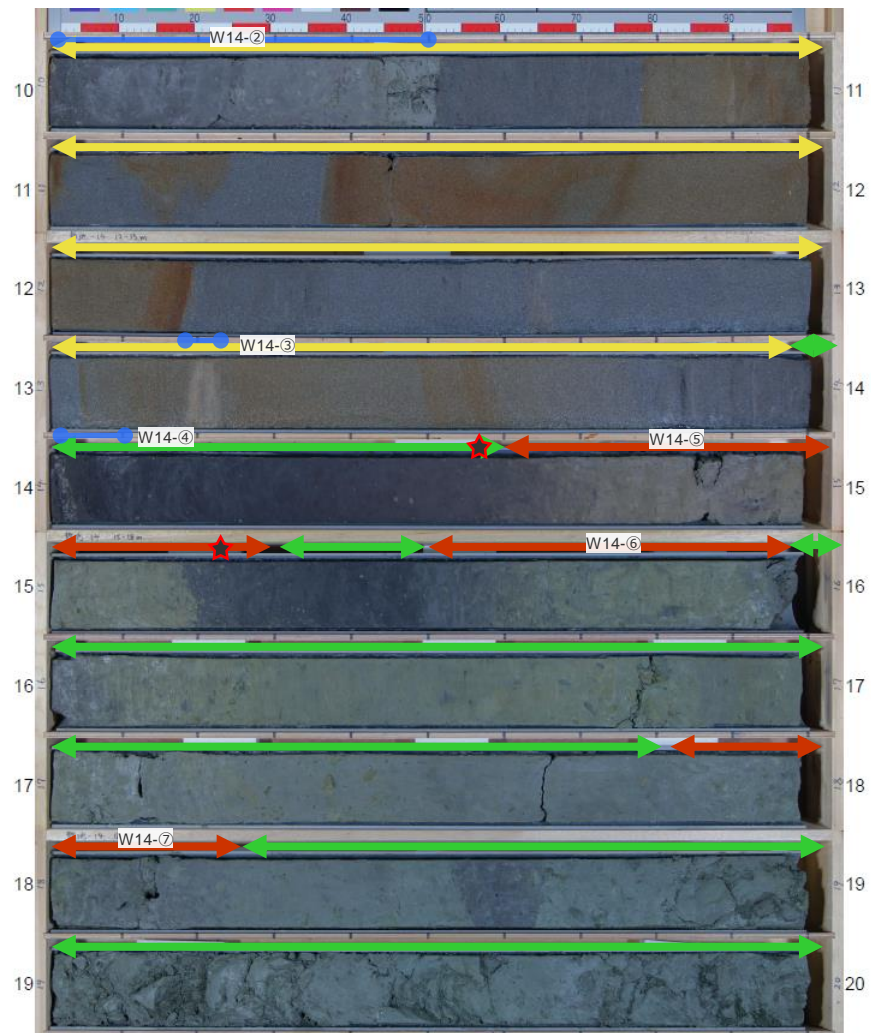
敷地-14 (10-20m)

**イベント堆積物 1 (シルト)**

- ・14.60-15.00m 黄土色シルト 泥、腐植層の偽礫を含む (引き波)
- ・15.00-15.19m シルト (相良層再堆積) 腐植層の偽礫を含む (混濁)
- ・15.19-15.30m 腐植質シルト 砂、泥の偽礫を含む (押し波)

**イベント堆積物 2 (シルト)**

- ・15.50-15.70m 泥、腐植層の偽礫を含む 泥岩礫を含む (引き波)
- ・15.70-15.98m 黄緑色シルト中に腐植質シルト混在

**イベント堆積物 3 (シルト (湖沼堆積物))**

- ・17.82-18.25m 泥岩礫、泥の偽礫を含む 堆積構造が乱れている 削り込みあり

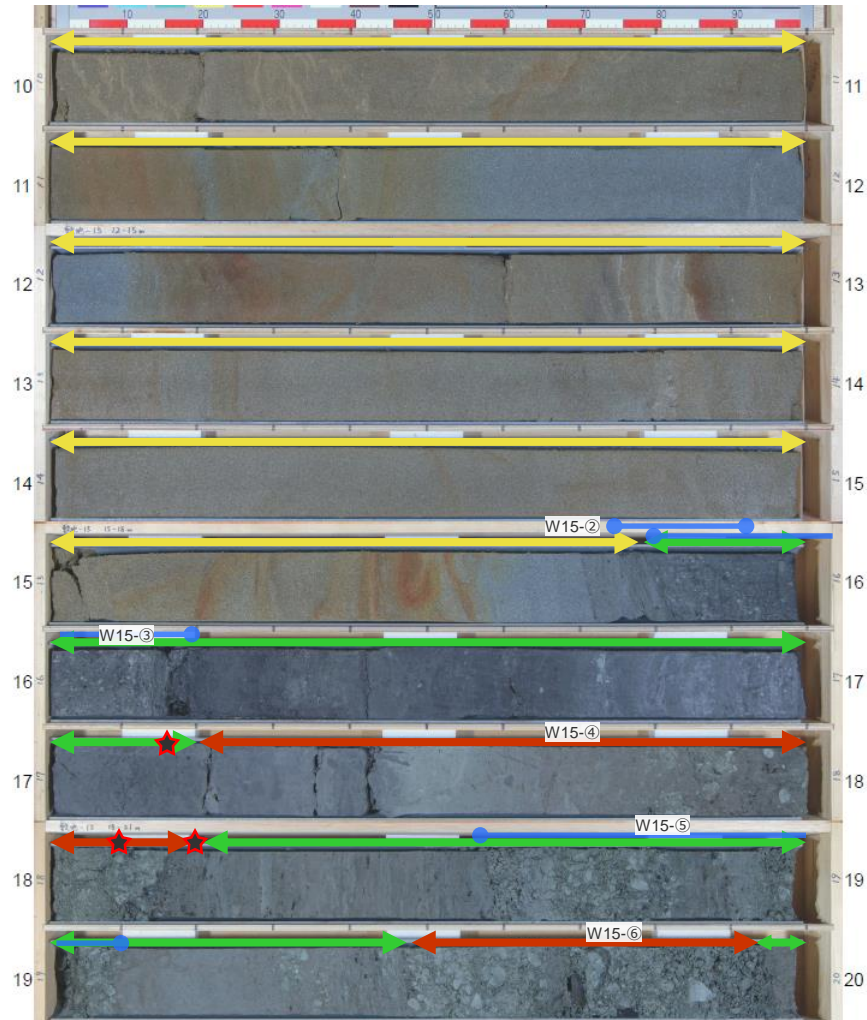
敷地-15 (10-20m)

**イベント堆積物 1 (シルト)**

- ・17.20-17.47m 腐植質シルトの偽礫を含む 削り込みあり (引き波)
- ・17.47-17.73m 腐植質シルトが不規則に入る (混濁)
- ・17.73-18.20m 砂質シルト 泥岩円礫を含む 礫径～3cm 程度 腐植質シルトの偽礫を含む 削り込みあり 下面不規則 (押し波)

**イベント堆積物 2 (砂礫)**

- ・19.49-19.97m 礫径～5cm 亜角～亜円 泥岩円礫、腐植質シルトの偽礫を含む

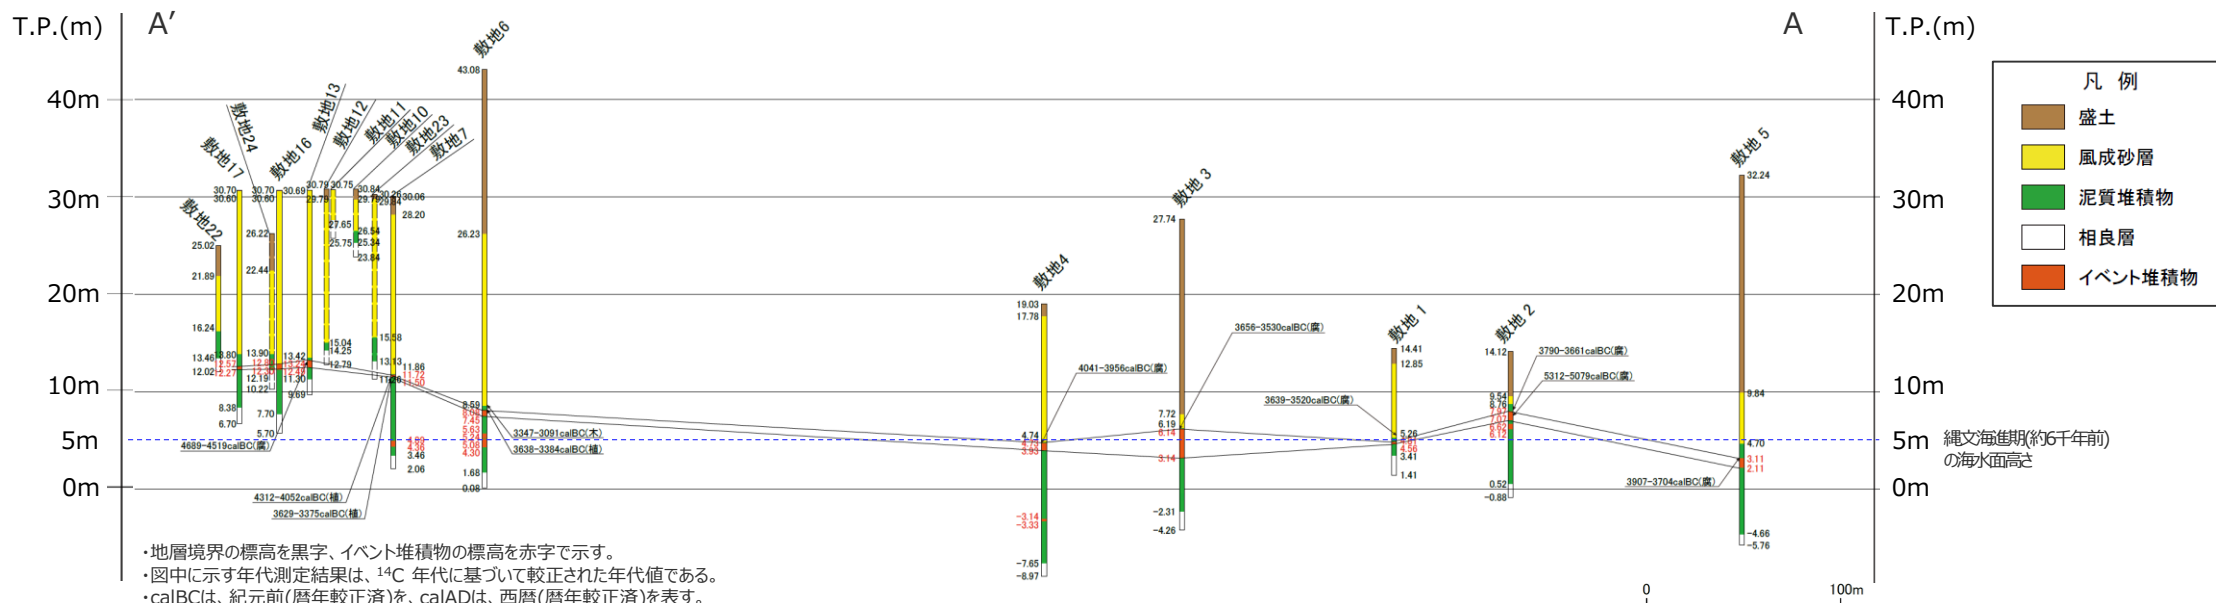
地質断面図

・地層境界の標高を黒字、イベント堆積物の標高を赤字で示す。  
 ・図中に示す年代測定結果は、<sup>14</sup>C年代に基づいて較正された年代値である。  
 ・calBCは、紀元前(暦年較正済)を、calADは、西暦(暦年較正済)を表す。  
 ・図中に年代測定結果とともに測定に用いた試料を記号で示す。記号の凡例は以下の通り。  
 (腐) : 腐植質シルト (木) : 木片 (植) : 植物片

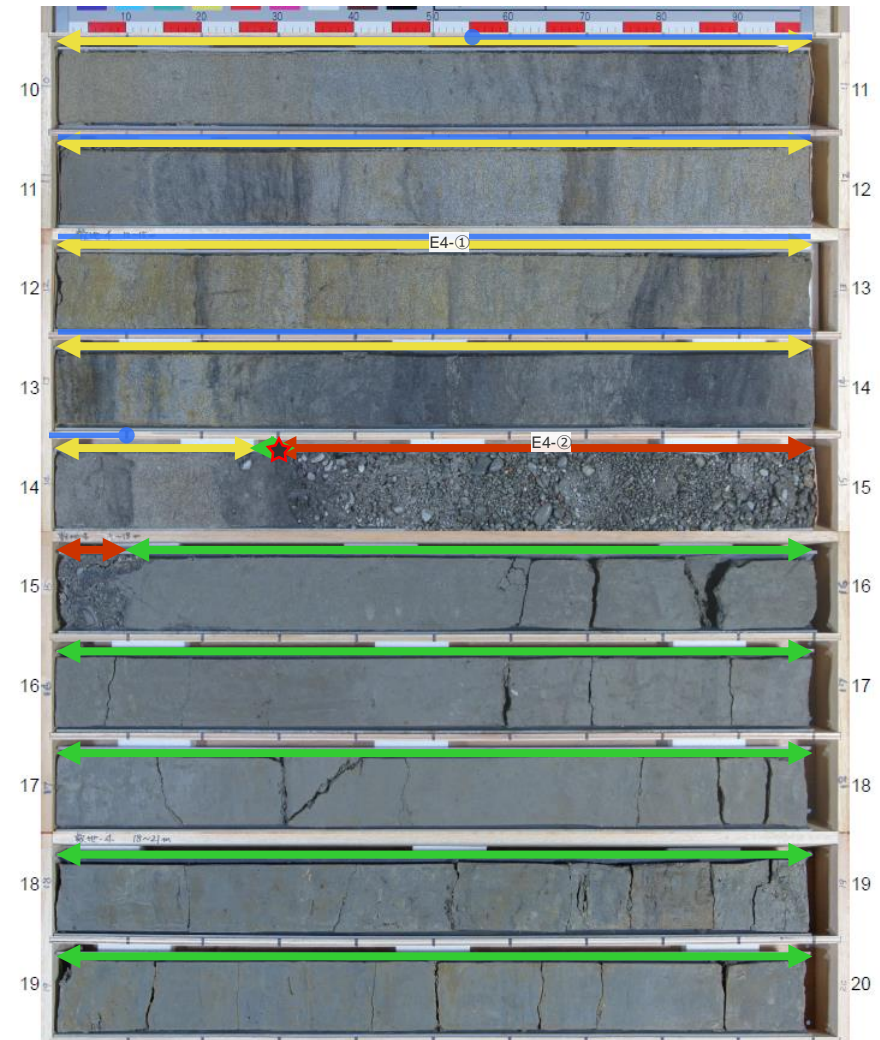
敷地-4 (10-20m)

**イベント堆積物 1 (礫)**

- ・14.30-14.42m 礫混じり腐植質シルト (引き波)
- ・14.42-14.70m 礫 (混濁) シルト質 礫は海成礫
- ・14.70-15.10m 礫 下部はシルト質 (押し波) 礫は海成礫 削り込み明瞭

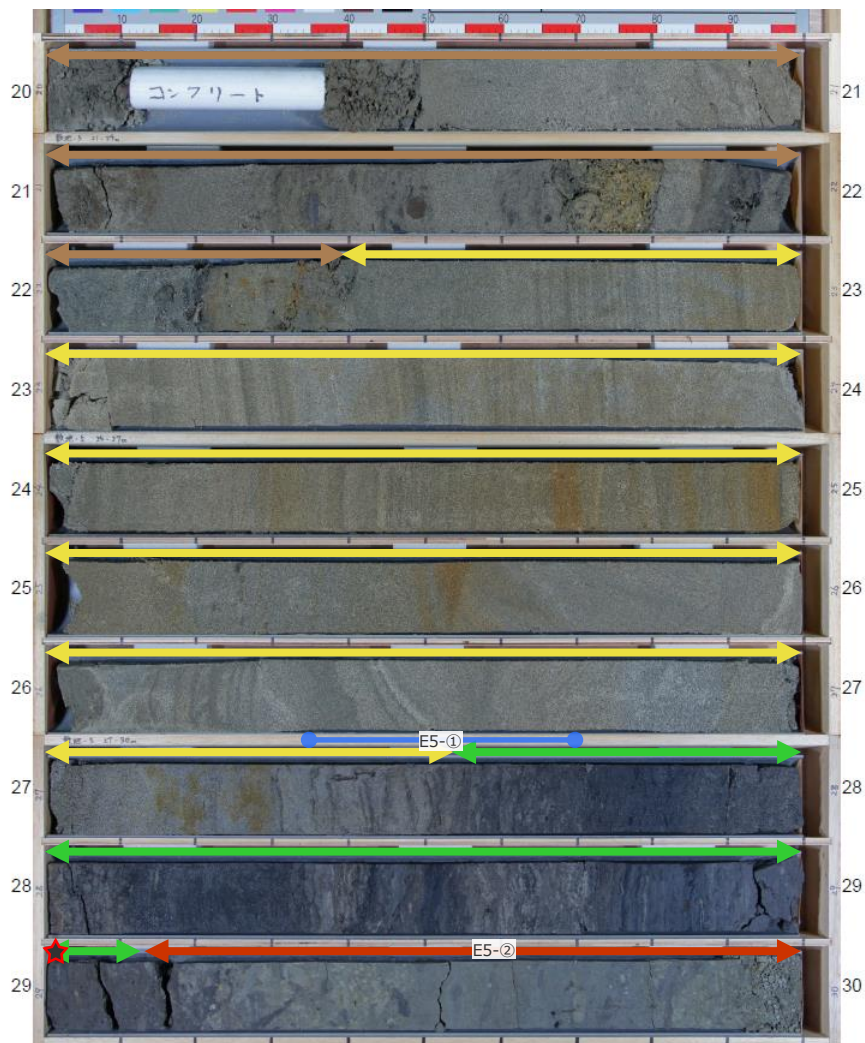
敷地-5（20-30m）

**イベント堆積物 1**（含礫シルト）

- ・29.13-29.48m 泥、腐植層の偽礫や泥岩礫を多く含む（引き波）
- ・29.48-29.92m 腐植質シルトの偽礫を含む（混濁）
- ・29.92-30.13m 泥岩礫と砂 下部はシルト質（押し波）  
礫径～2cm 亜角～亜円

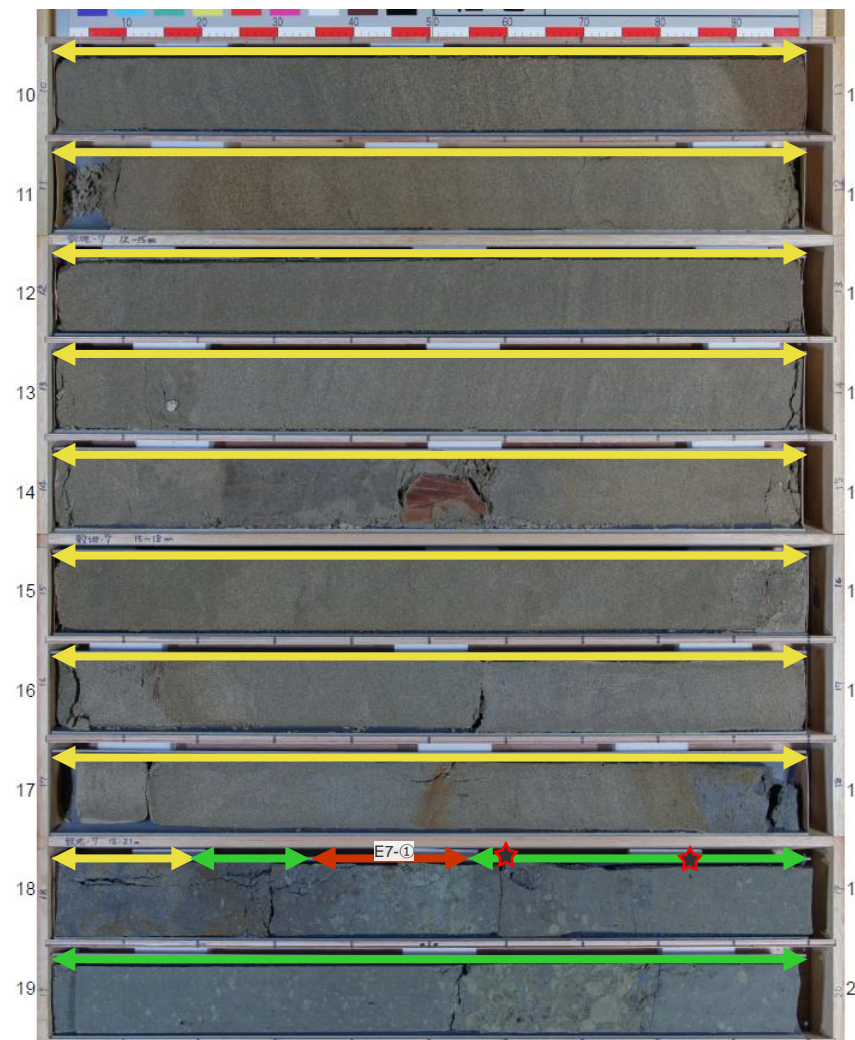
敷地-7 (10-20m)

イベント堆積物 1 (砂質シルト)  
・18.34-18.56m 泥の偽礫を含む 礫径～5cm 程度 亜円～円 最下部に砂層を伴う

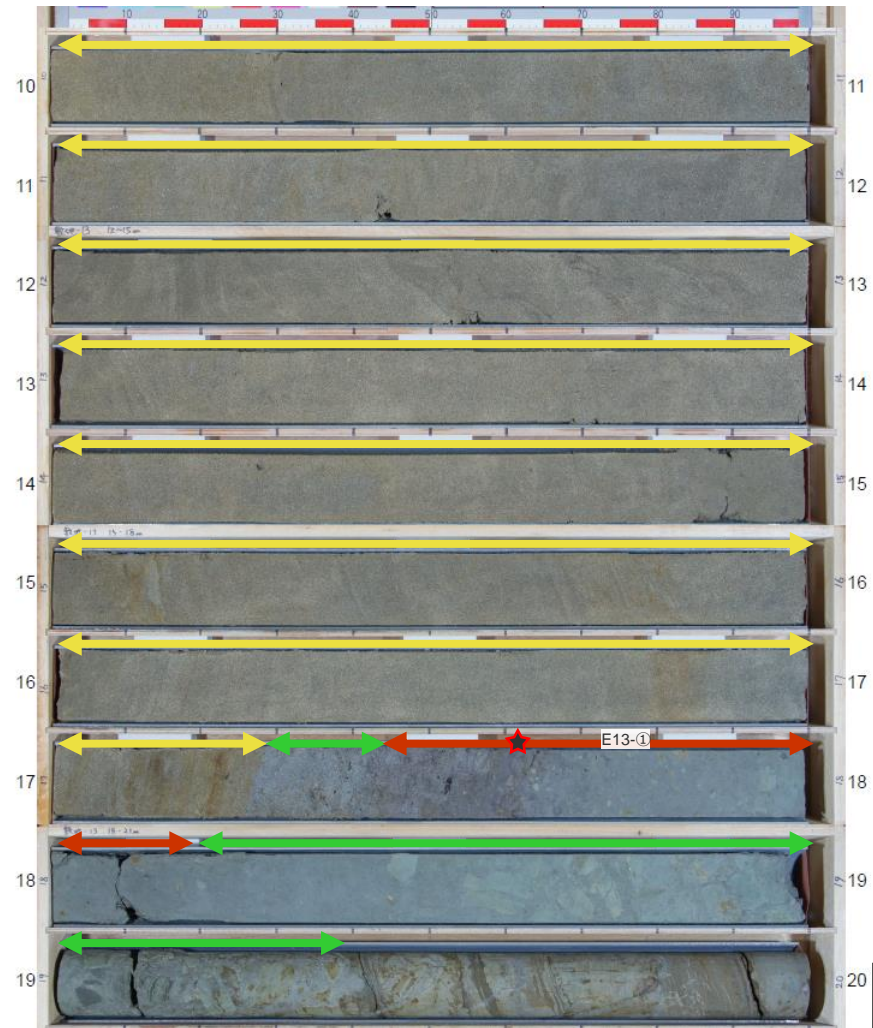
敷地-13 (10-20m)

イベント堆積物 1 (シルト)  
 ・17.45-17.60m 中粒砂、腐植質シルト混在 } (引き波)  
 ・17.60-17.65m 腐植質シルト 泥の偽礫を含む  
 ・17.65-18.20m シルト 泥、腐植層の偽礫を含む (混濁)

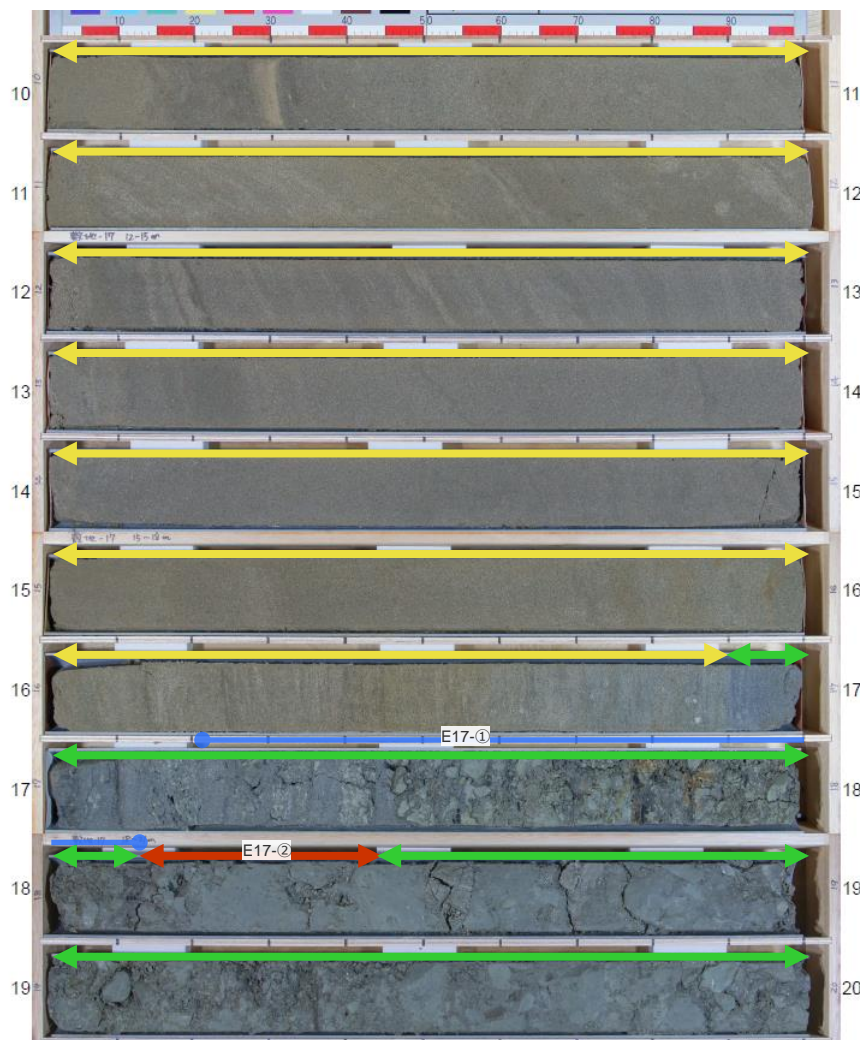
敷地-17 (10-20m)

イベント堆積物 1 (シルト)

- ・18.13-18.42m 砂、泥、腐植質シルトの偽礫を含む
- ・18.42-18.43m 砂の薄層 削り込みあり

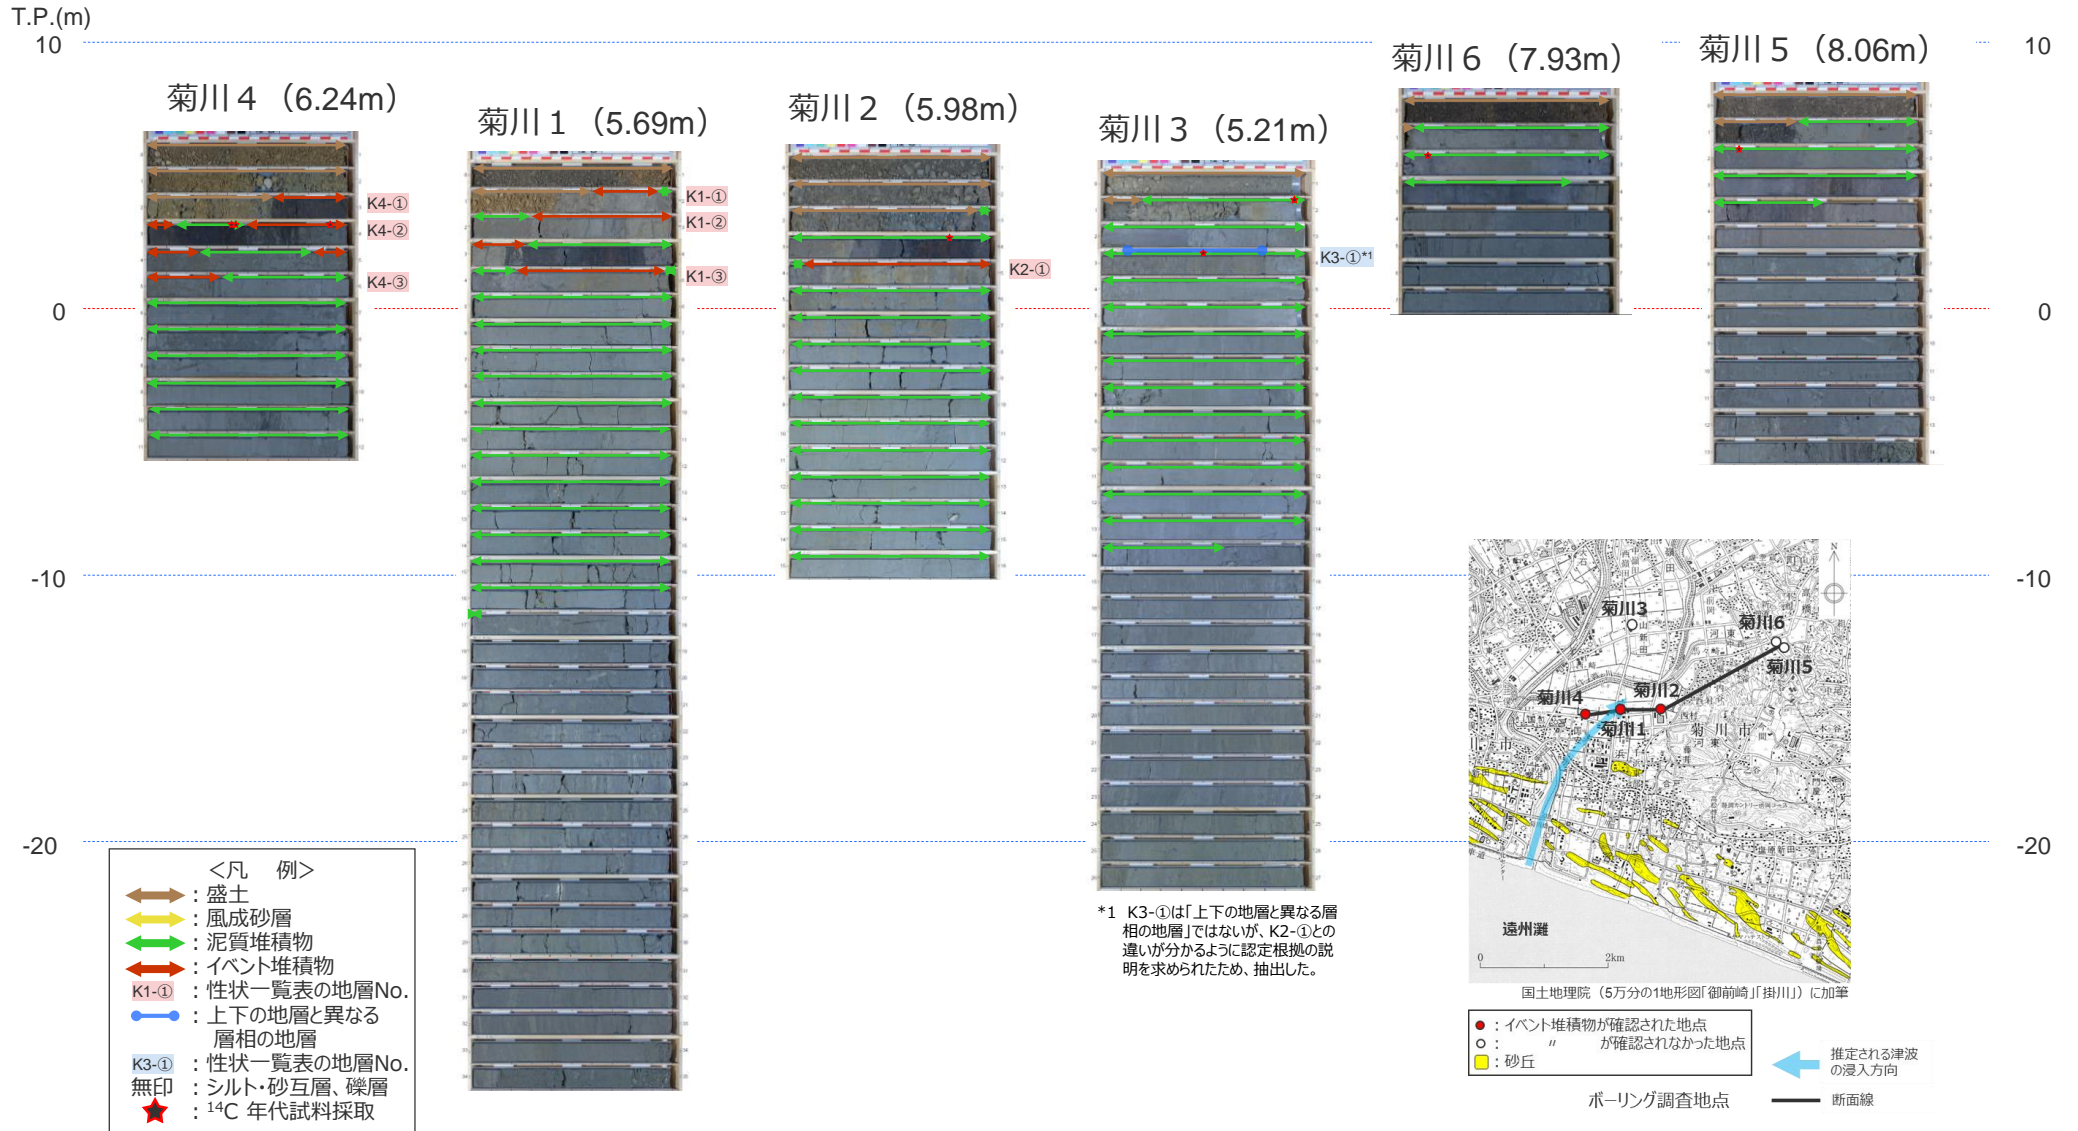
## 菊川流域：ボーリングコア写真

- 菊川流域の調査地点におけるボーリングコア写真を標高を揃えて表示している。
- 性状一覧表に記載した地層の位置を赤色（イベント堆積物とした地層）および青色（イベント堆積物でないとした地層）の矢印で示している。

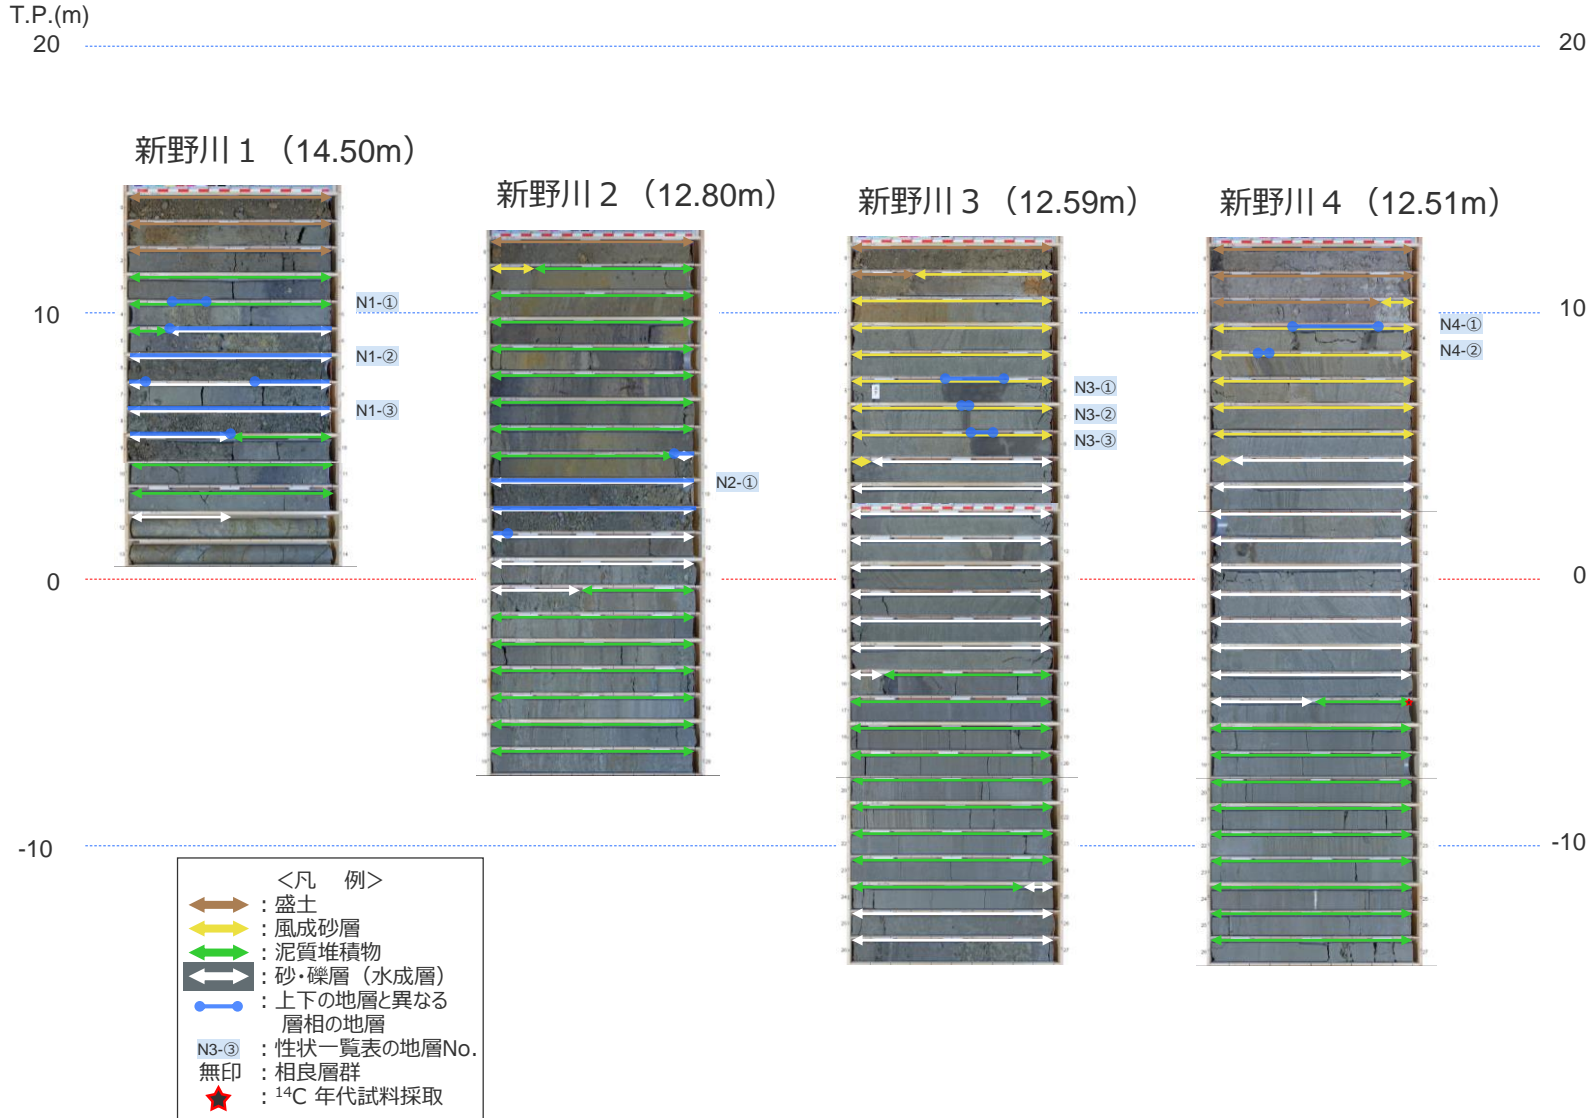
# 補足説明資料2 各地層のイベント堆積物の認定に係る根拠 新野川流域：ボーリングコア写真

- 新野川流域の調査地点におけるボーリングコア写真を標高を揃えて表示している。
- 性状一覧表に記載した地層の位置を青色（イベント堆積物でないとした地層）の矢印で示している。

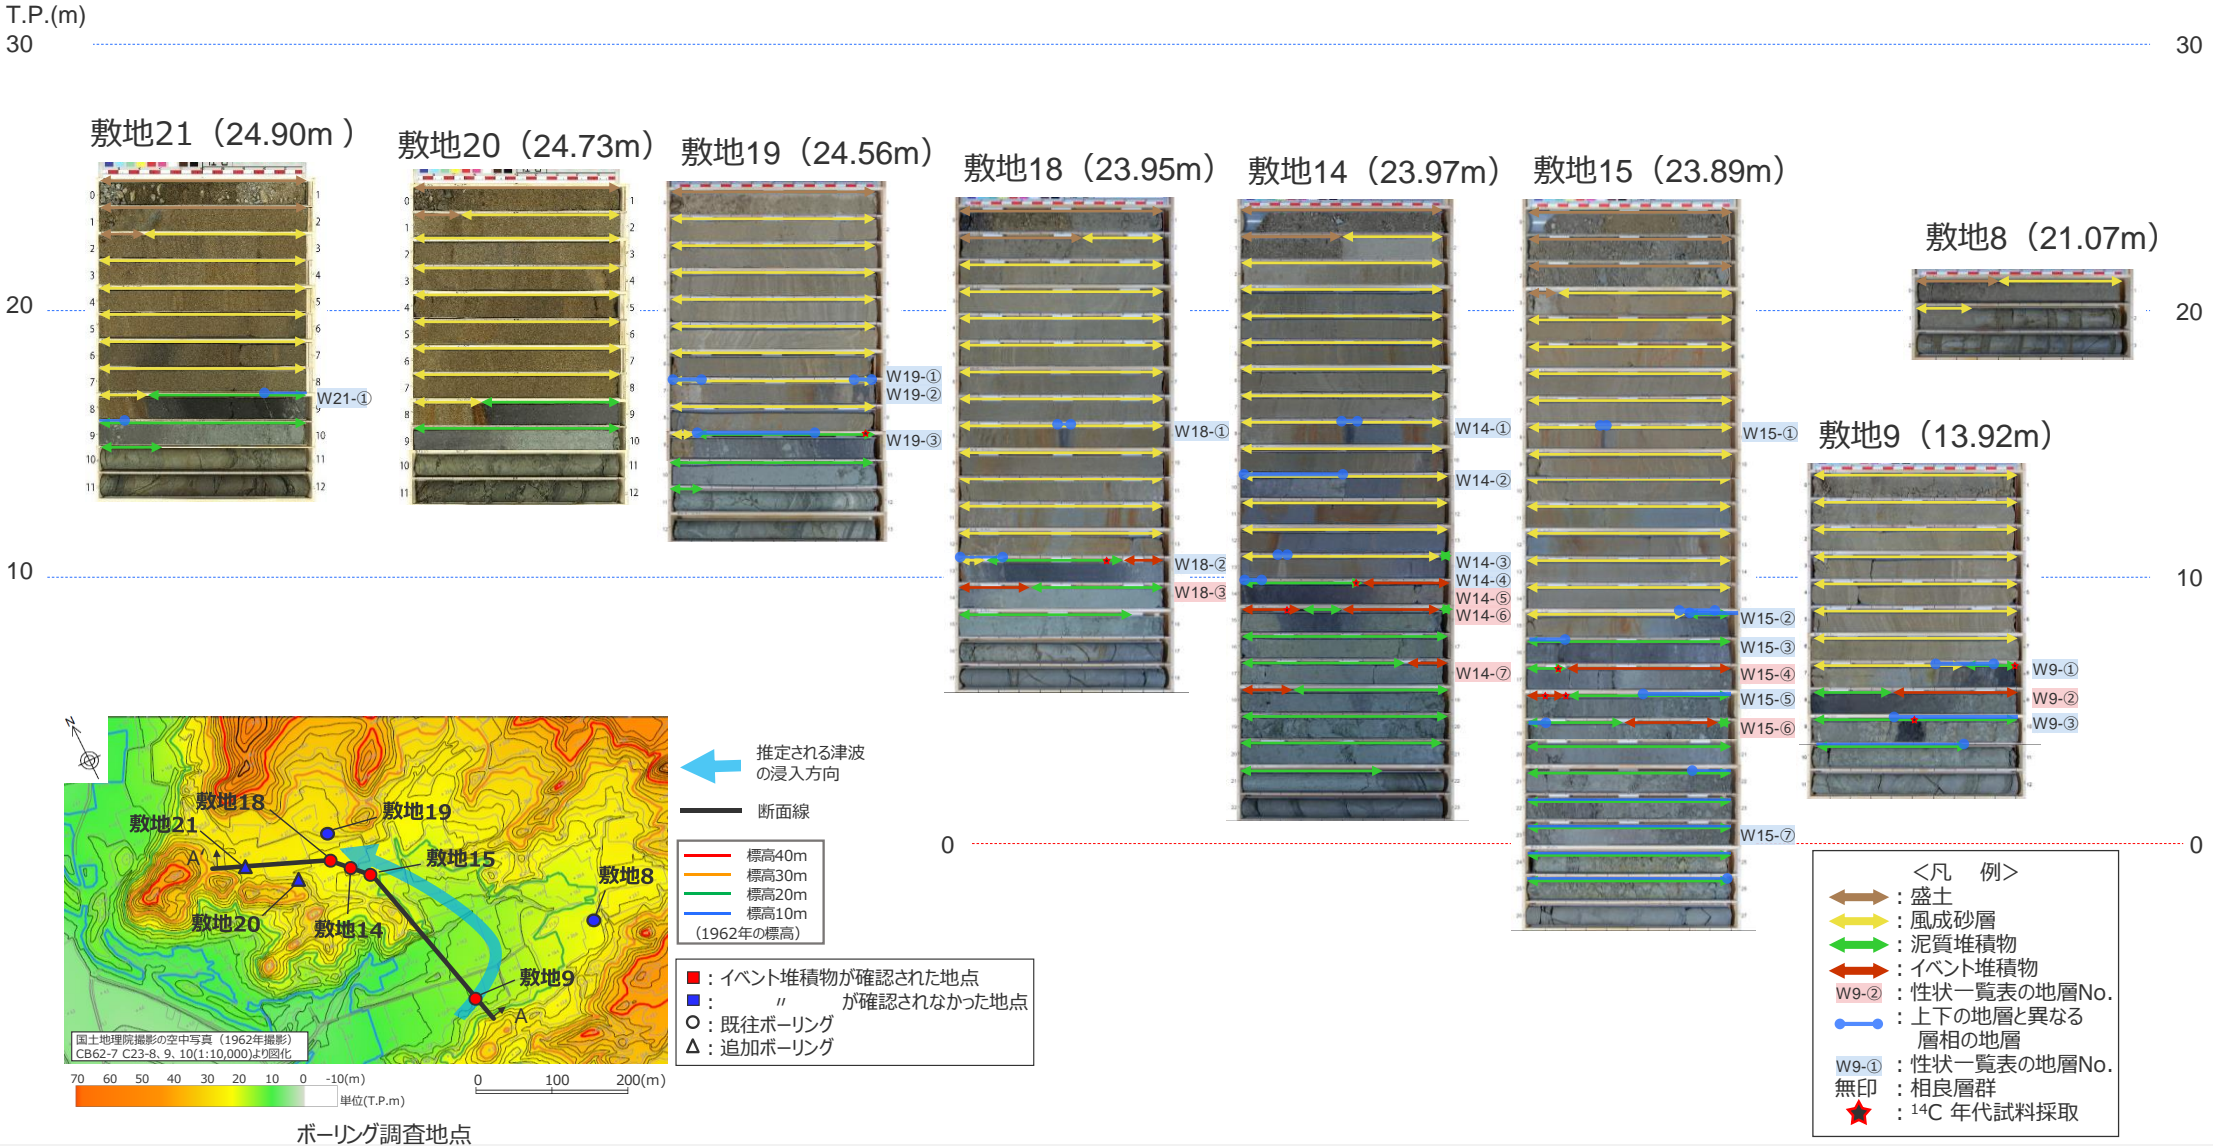
# 補足説明資料2 各地層のイベント堆積物の認定に係る根拠 敷地西側：ボーリングコア写真

- 敷地西側の調査地点におけるボーリングコア写真を標高を揃えて表示している。
- 性状一覧表に記載した地層の位置を赤色（イベント堆積物とした地層）および青色（イベント堆積物でないとした地層）の矢印で示している。

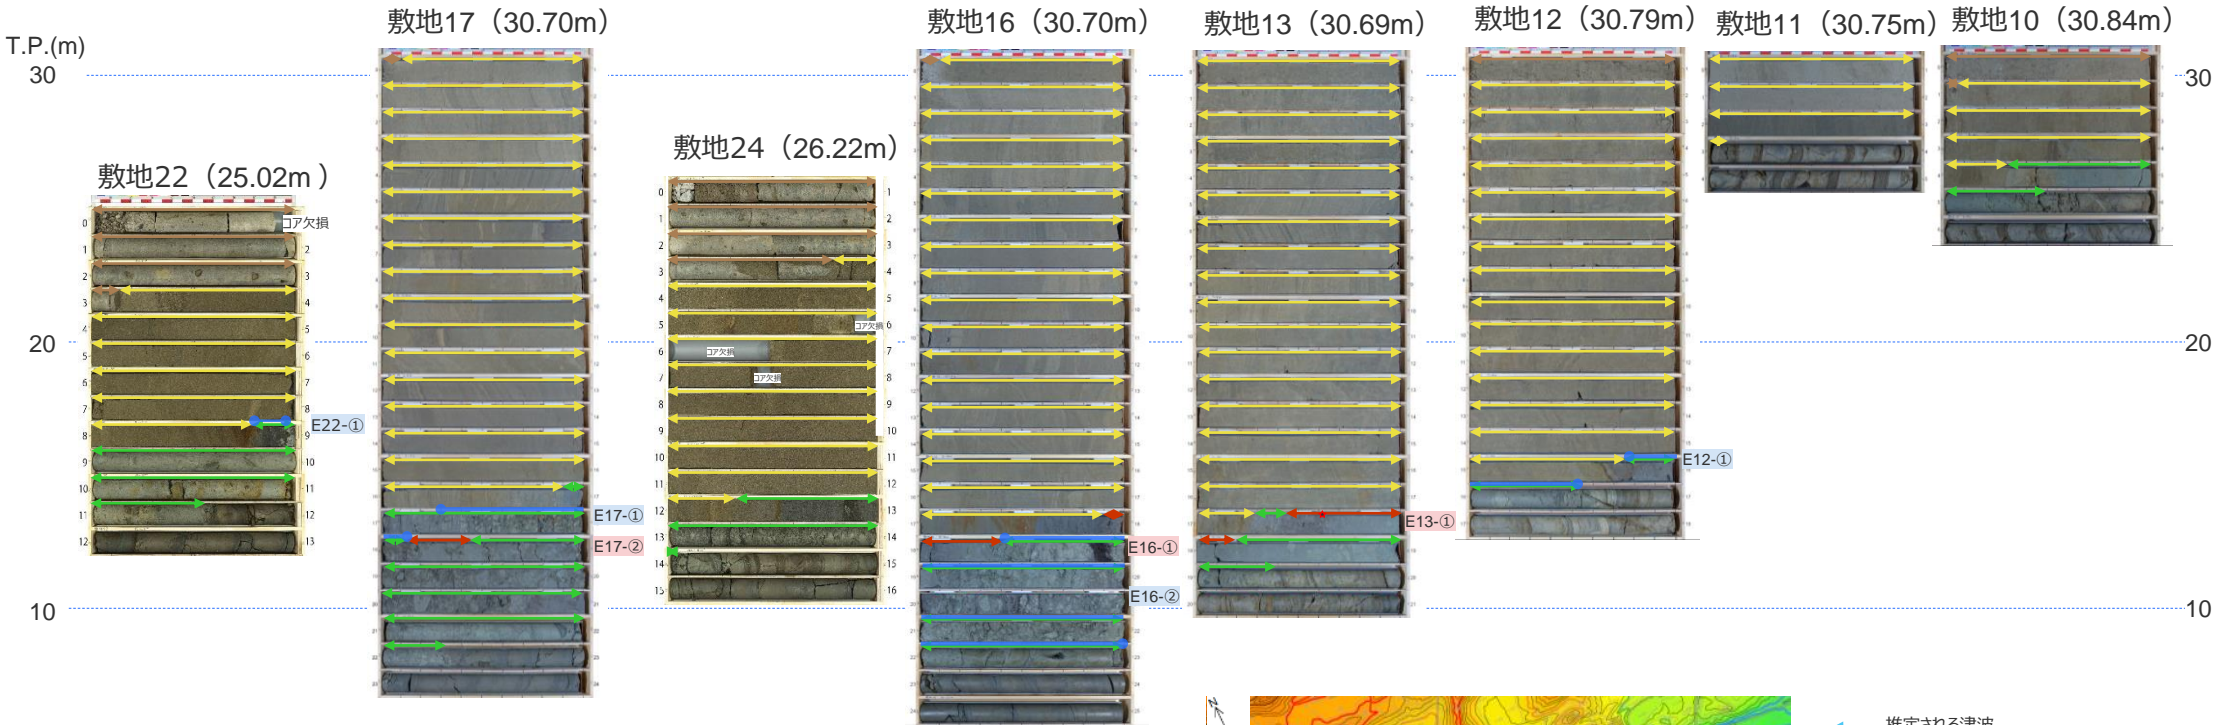
# 補足説明資料2 各地層のイベント堆積物の認定に係る根拠 敷地東側：ボーリングコア写真（2 / 2）

- 敷地東側の調査地点におけるボーリングコア写真を標高を揃えて表示している。
- 性状一覧表に記載した地層の位置を赤色（イベント堆積物とした地層）および青色（イベント堆積物でないとした地層）の矢印で示している。

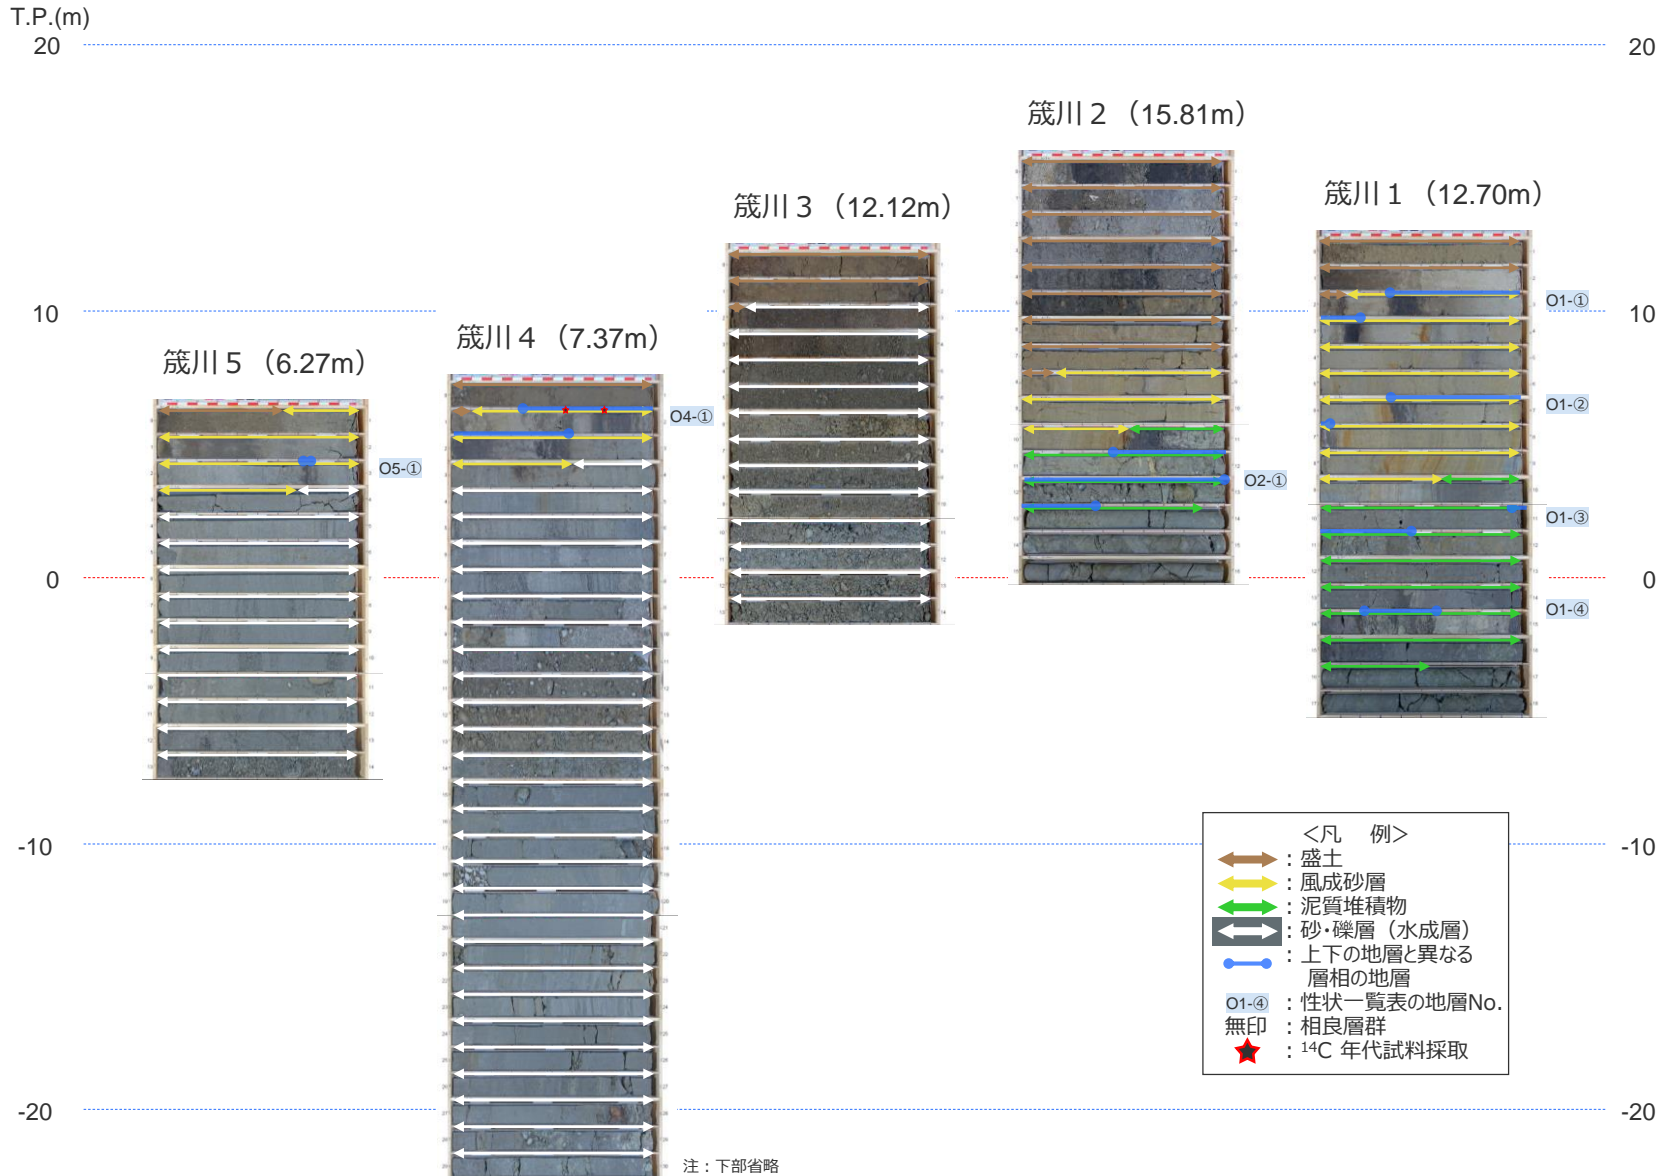
# 補足説明資料2 各地層のイベント堆積物の認定に係る根拠 箴川流域：ボーリングコア写真

- 箴川流域の調査地点におけるボーリングコア写真を標高を揃えて表示している。
- 性状一覧表に記載した地層の位置を青色（イベント堆積物でないとした地層）の矢印で示している。

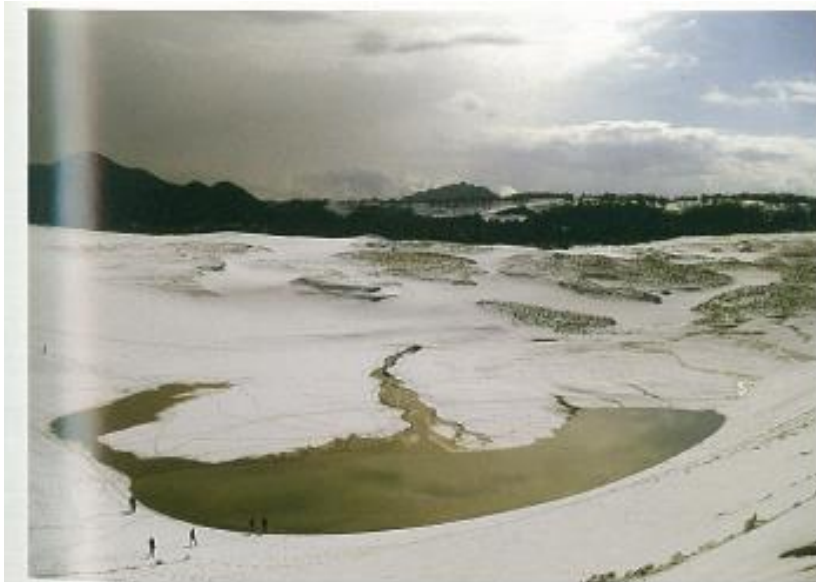
1-4 第2砂丘列より見おろすオアシス周辺の冬季と夏季の代表的景観 左：2011.1.13 右：2013.7.12 齊藤

- 井関（1975）は、古墳時代以降に形成された「新砂丘」について、構成砂はそれ以前の「旧砂丘」に比較して新鮮であり、土壌化も表面が暗褐色を呈する程度が多く、土壌を欠く場合も多々あるとしている。
  - 小玉ほか（2017）では、砂丘上に見られるオアシスやその周辺に繁殖した植生の状況が紹介されている。
- ⇒砂丘中の黒色の砂層は、小規模な水たまりが形成された際に、藻や植生が繁茂し、その後飛砂が供給され、藻や植生が砂に覆われ腐植化し形成されたと考えられる。

表面が緑色になっており、  
藻などの繁殖と考えられる（当社解釈）

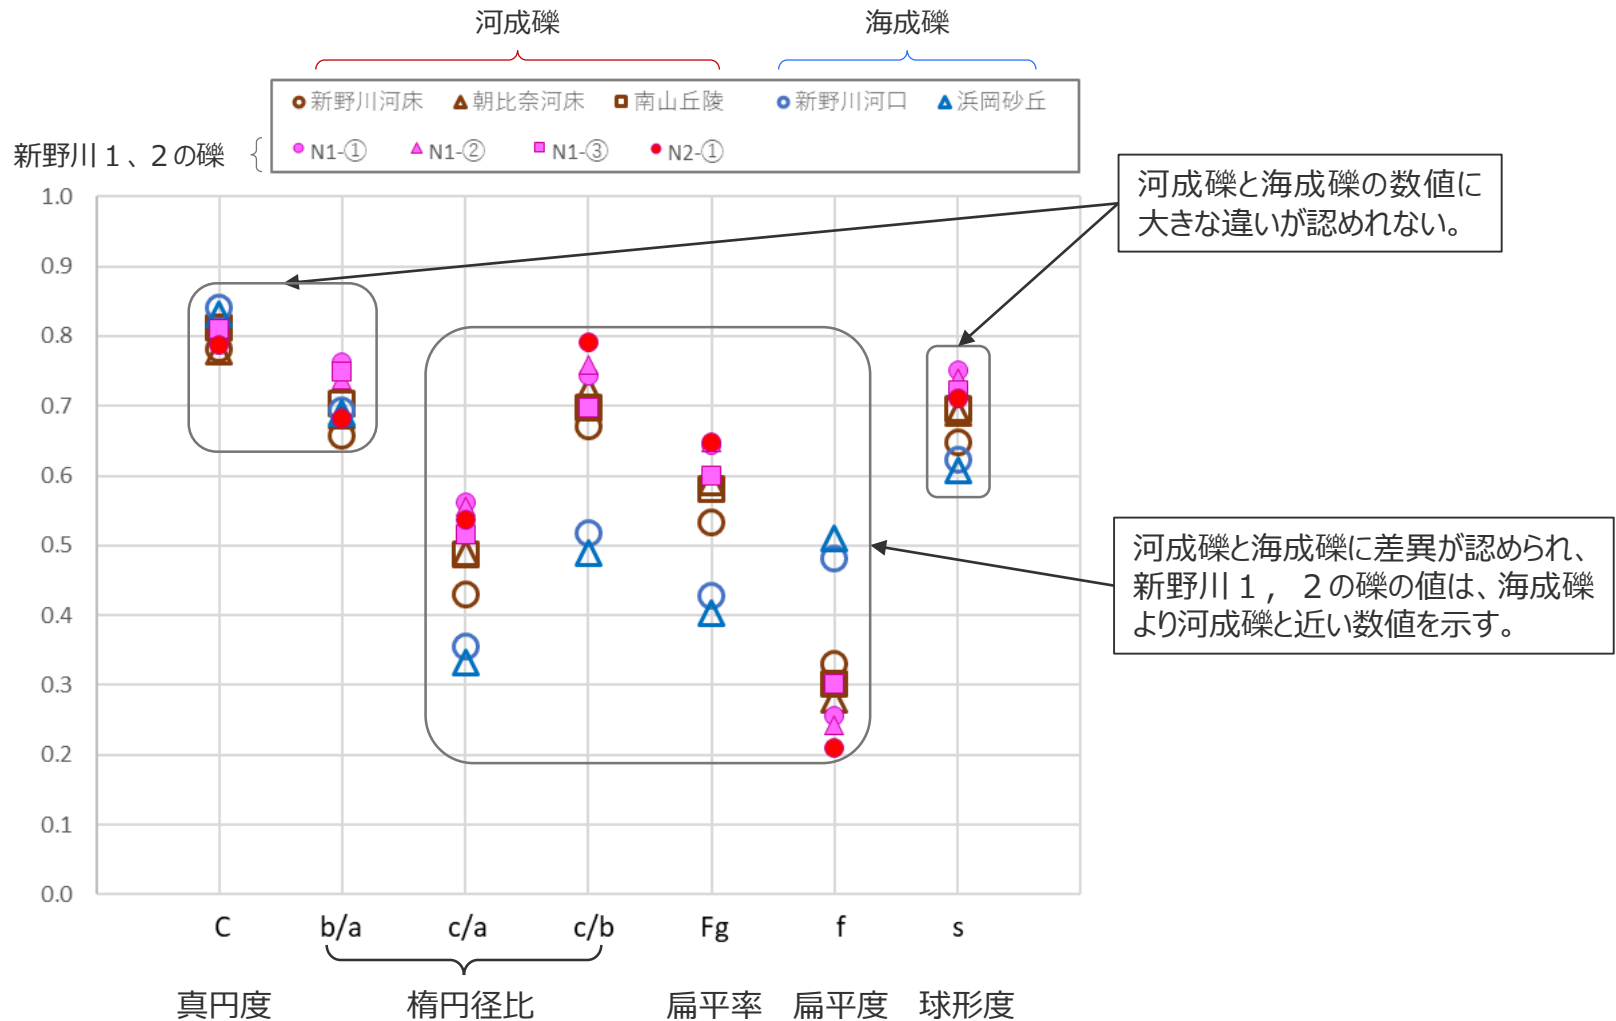
- 指標毎の各地点の調査結果 (前頁) を下のグラフに示す。
- 河成礫と海成礫を比較すると、真円度、楕円径比 (b/a) 及び球形度には大きな違いが認められないものの、その他の指標では、河成礫と海成礫の数値に差異が認められる。
- 河成礫と海成礫の数値に差異が認められた指標を用いると、新野川1、2の礫は河成礫と近い数値を示しているため、それらを河成堆積物とした評価は妥当なものであると判断される。
