中部電力

浜岡原子力発電所  
基準津波の策定のうち  
歴史記録及び津波堆積物に関する調査について  
(補足説明資料)

2022年5月31日

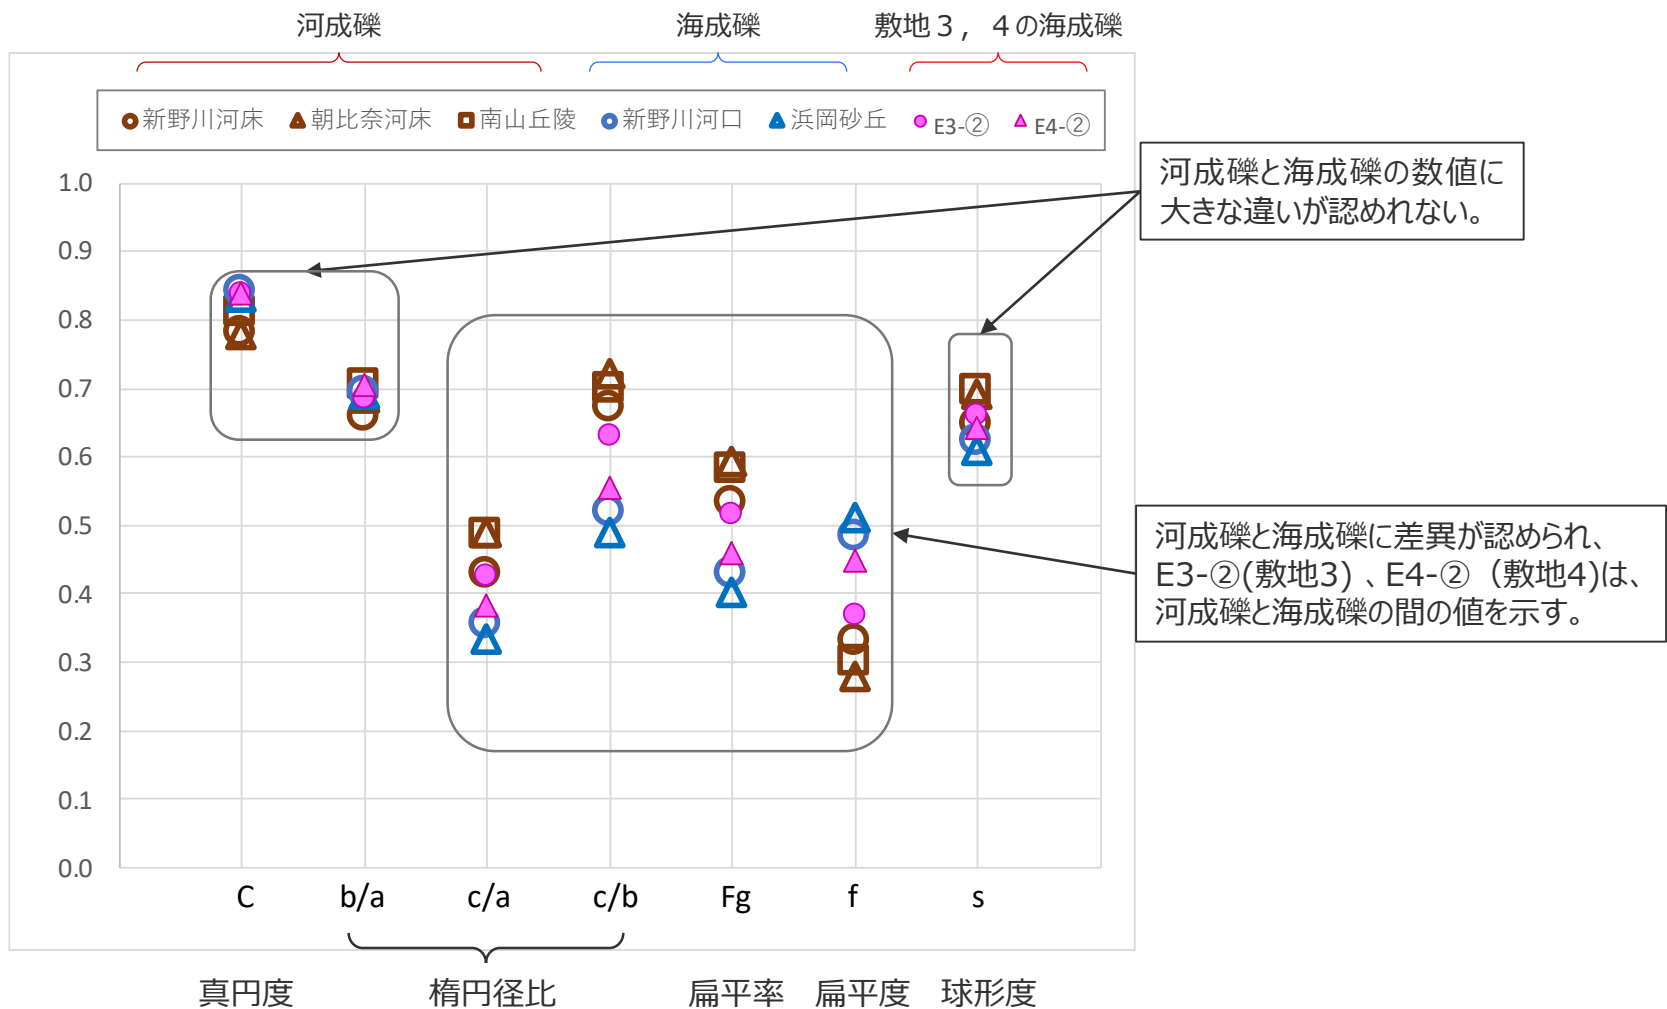
- 指標毎の各地点の調査結果 (前頁) を下のグラフに示す。
- 新野川 1, 2 の礫に関する検討で得られた河成礫及び海成礫の値と比較した結果、E3-② (敷地3)、E4-② (敷地4) の礫は河成礫と海成礫の間の値を示した。E3-② (敷地3) の礫が比較的河成礫に近い値を示しているが、この要因としては、これらの礫が礫浜由来の礫 (海成礫とした河口礫や海浜砂中の礫に比べスライドによる研磨が比較的少ない) である可能性が考えられる。
